# Asbestinventarisatetest

Brielstraat 43, 9400 Ninove

Attestnummer : 20250822-000337.000

**Niet-asbestveilig**

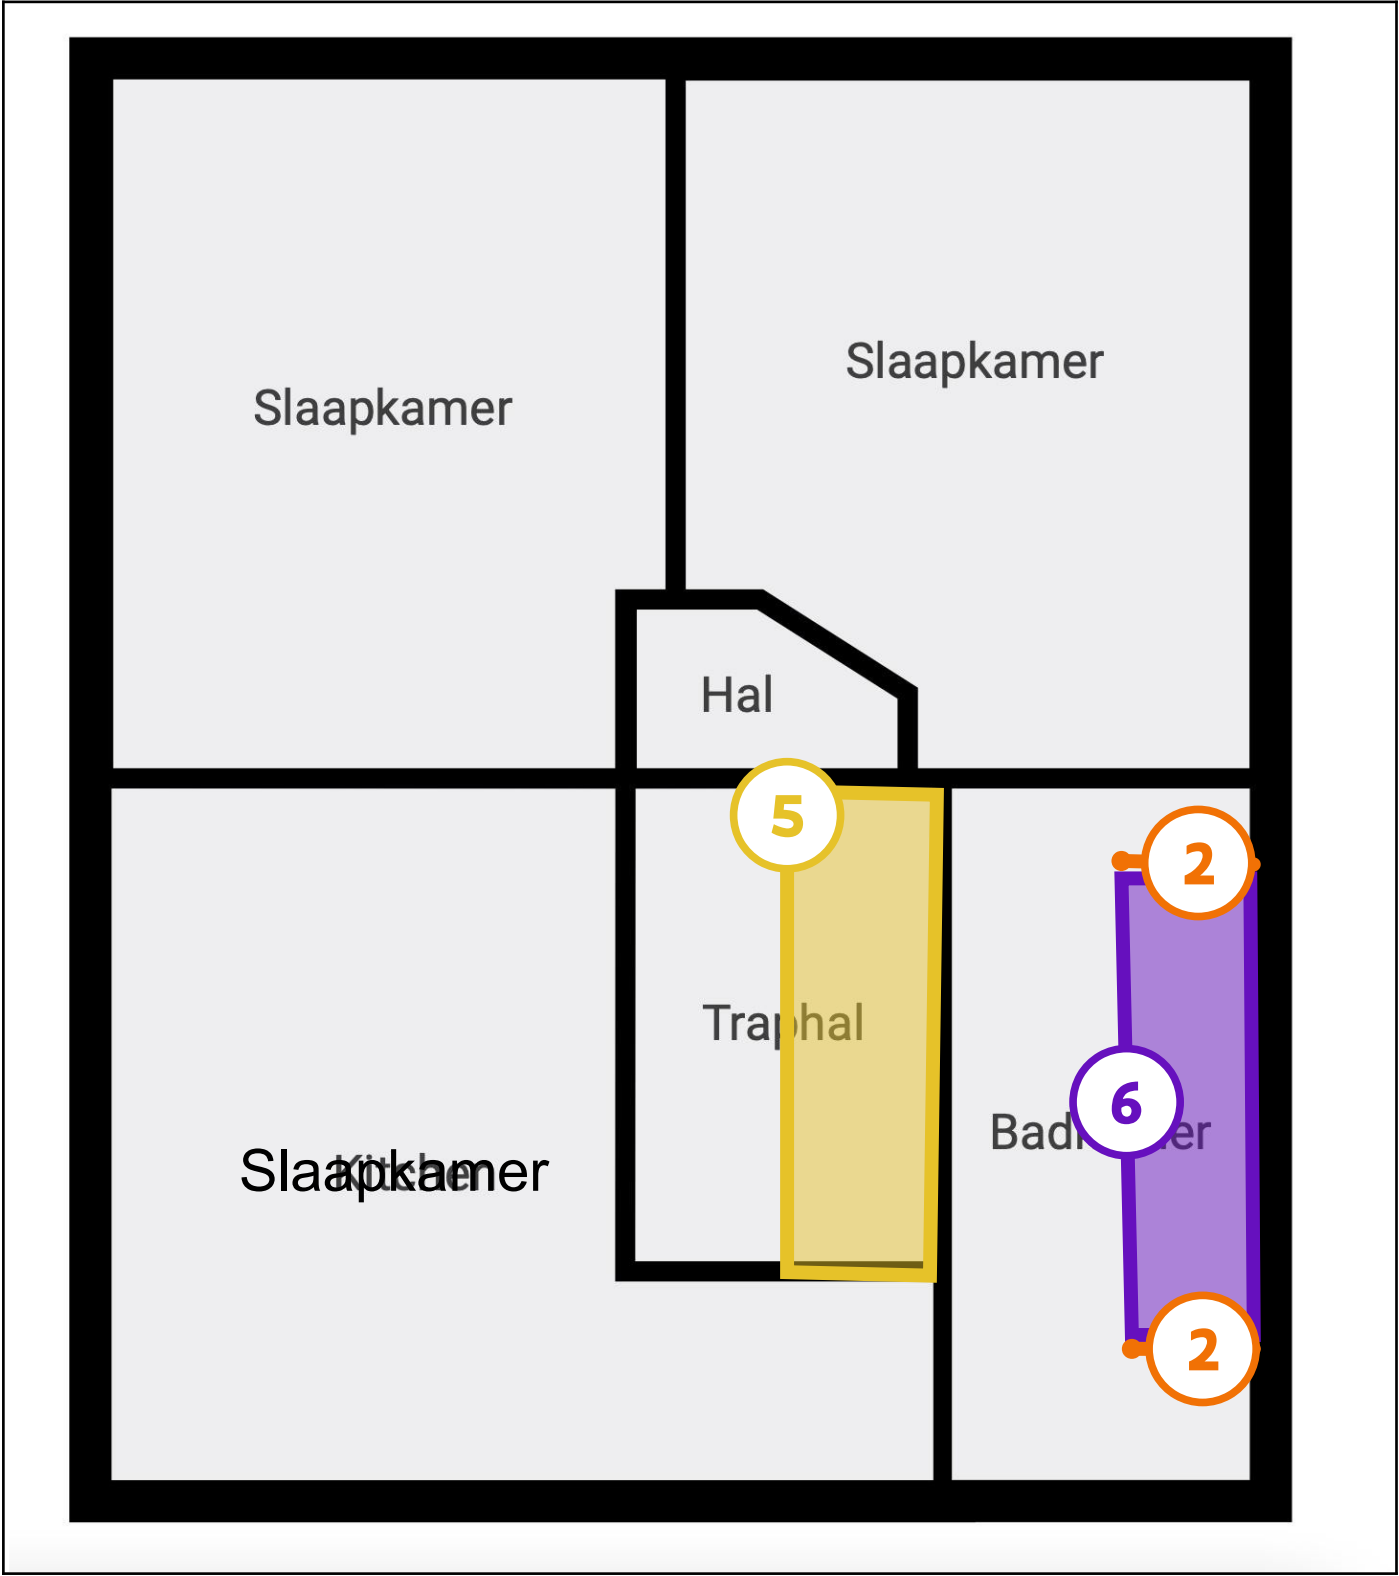
Plan 1.4: Grondplan - 1ste verdieping

| 2. Leien - Dakkapel | Asbestmateriaal | Verwijderen |
| 5. Trap - Massal | Asbestmateriaal | Zorgvuldig beheren |
| 6. Dak(kapel) + toebehoren - Hoger dan 3,50 meter | Beperking | - |

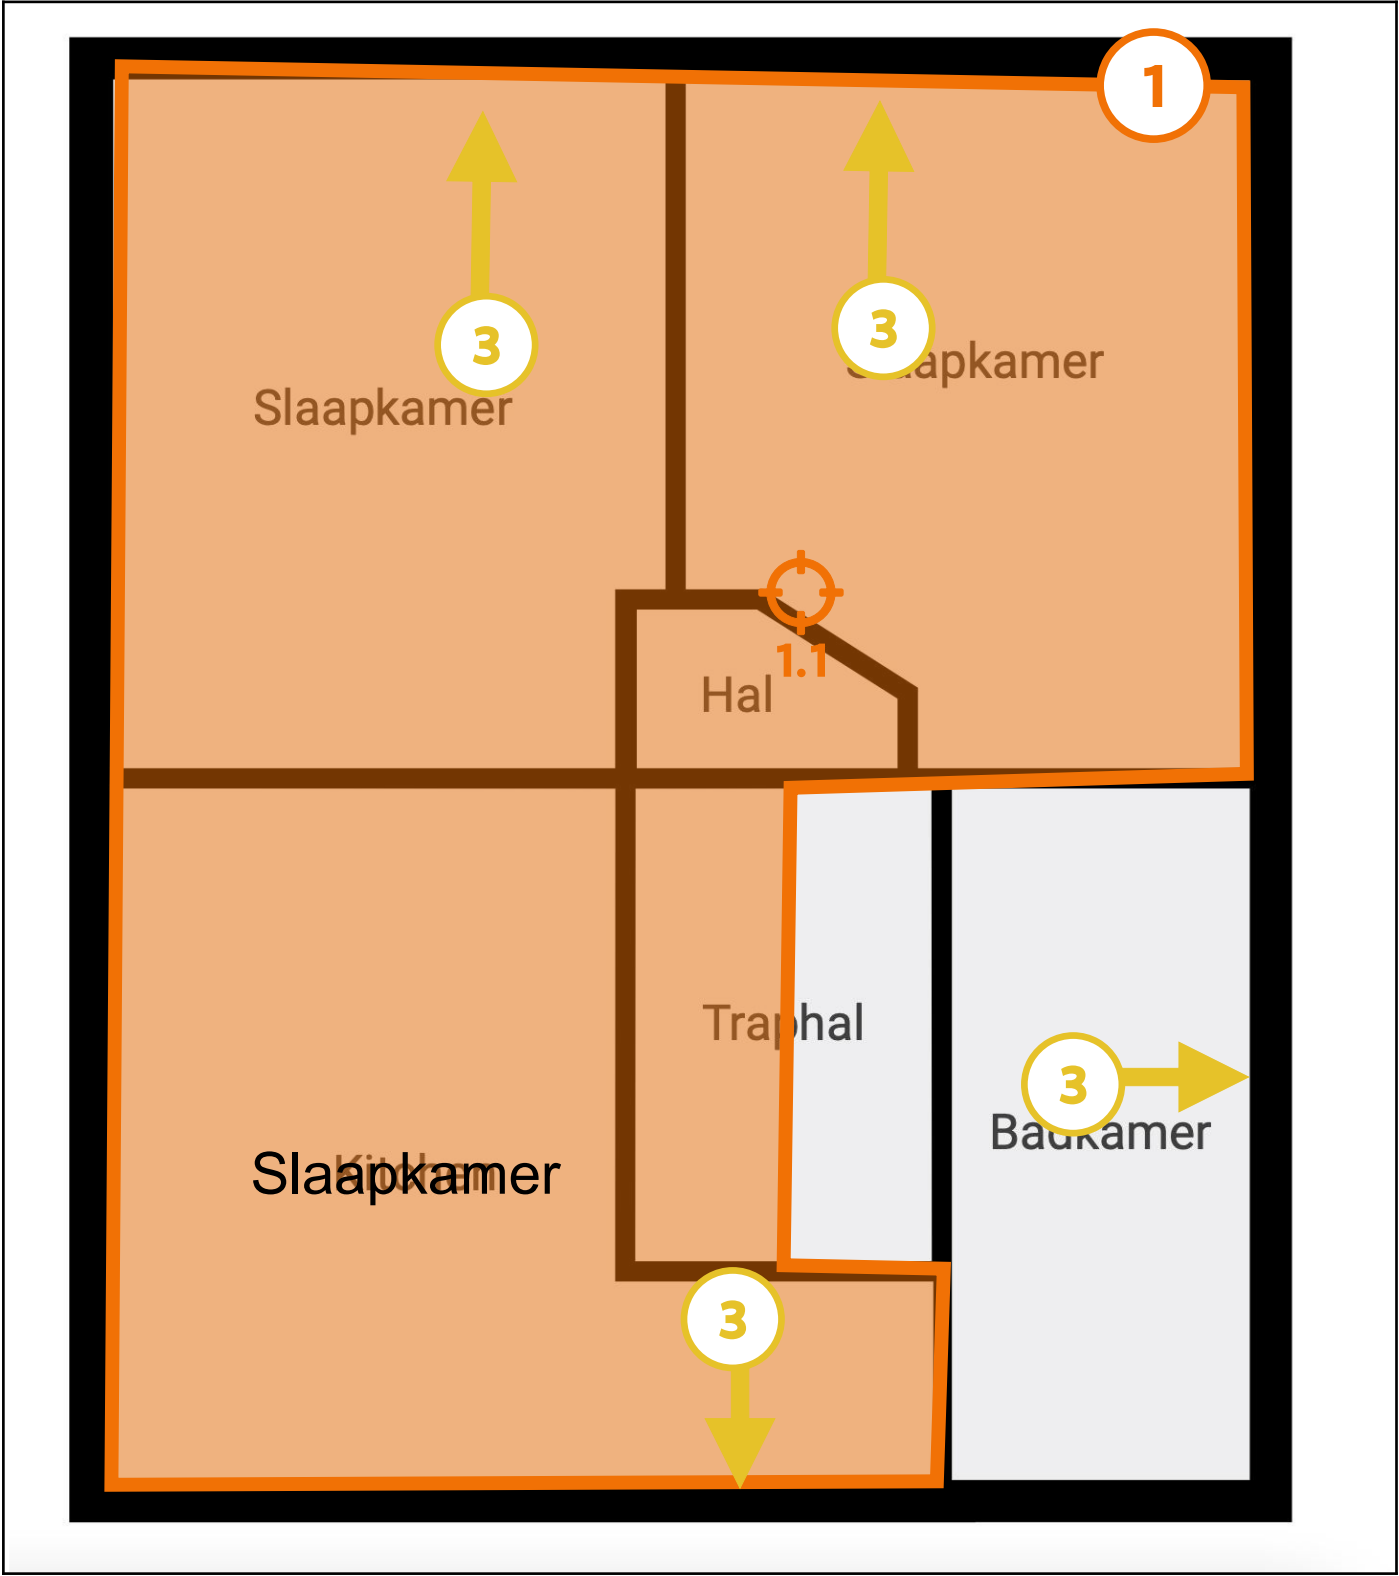
Plan 1.5: Grondplan - 1ste verdieping

| 1. Vinyltegels - Vloer slaapkamers/traphal | Asbestmateriaal | Verwijderen |
| 1.1 Code: 120488-3 | Puntmonster | - |
| 3. Vensterbanken - Massal | Asbestmateriaal | Zorgvuldig beheren |

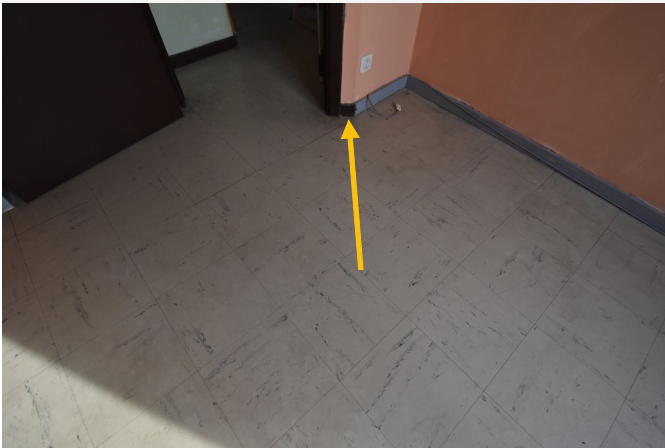
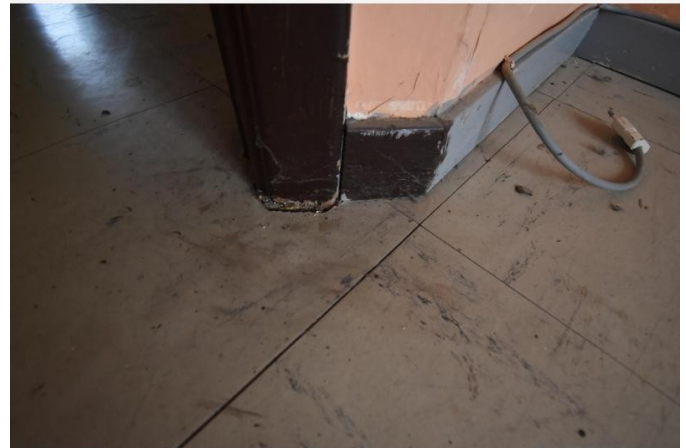
Hou bij de verwijdering rekening dat de lijmlaag die gebruikt werd, ook asbesthoudend kan zijn. (Er was geen lijm zichtbaar aan de oppervlakte)

| Eindbeoordeling materiaalrisico | Verhoogd materiaalrisico en/of verhoogde kans op vezelvrijgave |

| Gebondenheid | Categorie 1: hechtgebonden in oorsprong |
| Asbestsoort (vezeltype) | Alleen chrysotiel |
| Asbestconcentratie | Laag (< 50%) |
| Afschermingsgraad van het gehele materiaal | Geheel of deels (ook) vrij aan de binnenlucht |
| Toestand van het materiaal | Matig beschadigd, matig verweerd |

| # | Type | Referentie | Resultaat |
|---|---|---|---|
| 1.1 | Puntmonster | 120488-3 | Chrysotiel |

| Beschrijving | Vinyltegels - Vloer slaapkamers/traphal |

Verwijderen

- Scherm in afwachting van verwijdering het asbestmateriaal af van luchtstromingen en verstoring: bijvoorbeeld door het te verpakken, te fixeren, af te dekken, signalisatie - afbakening aan te brengen, ...
- Verwijder dit asbestmateriaal zo snel mogelijk. Volg de toestand goed op.

- Hermetische zone (erkend asbestverwijderaar)  
Bepaalde asbestmaterialen mogen enkel door erkende asbestverwijderaars verwijderd worden via de techniek hermetische zone. Zij volgen daarbij strikte veiligheidsprocedures en gebruiken gespecialiseerd materieel.

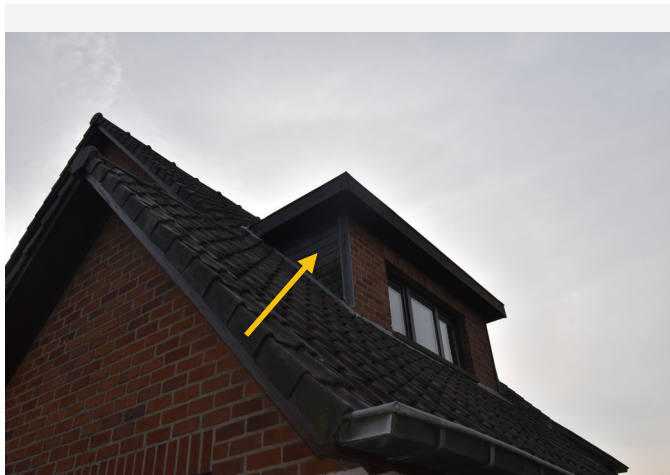
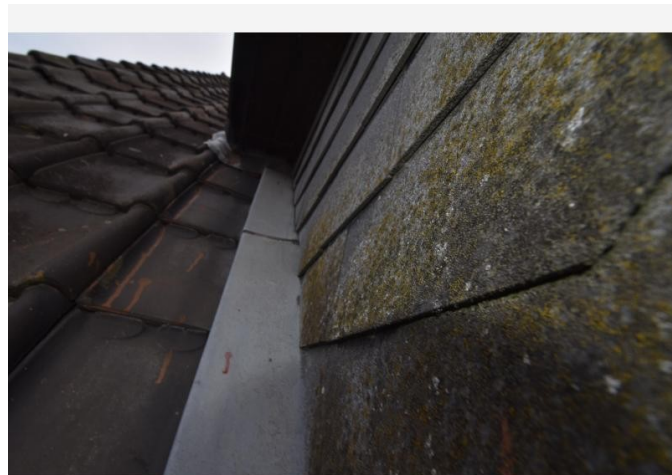
| Eindbeoordeling materiaalisico | Verhoogd materiaalisico en/of verhoogde kans op vezelvrijgave |
| Opmerking | Mos/verwering aanwezig. |

| Asbestsoort (vezeltype) | Crocidoliet aanwezig |
| Afschermingsgraad van het gehele materiaal | Geheel of deels vrij aan de buitenlucht |
| Toestand van het materiaal | Matig beschadigd, matig verweerd |

| Beschrijving | Leien - Dakkapel |

Verwijderen

- Scherm in afwachting van verwijdering het asbestmateriaal af van luchtstromingen en verstoring: bijvoorbeeld door het te verpakken, te fixeren, af te dekken, signalisatie - afbakening aan te brengen, ...
- Verwijder dit asbestmateriaal zo snel mogelijk. Volg de toestand goed op.
- Hemelwater dat afspoelt van asbestcement daken of gevels kan asbestdeeltjes bevatten. Gebruik het enkel voor gesloten circuits (bv. spoelen toiletten). Reinig na het vervangen van het dak of de gevel de dakgoten en regenwaterput of -ton om asbesthoudend sediment of slib te verwijderen
- Voer bijkomende staalname(s) uit.

- Eenvoudige handelingen: mag via doe-het-zelf of door werknemer(s) met opleidingsattest eenvoudige handelingen  
Buiten mag u de volgende toepassingen zelf wegnemen:
  - hechtgebonden asbest dat niet beschadigd is.

Wij adviseren om dit te laten verwijderen door een aannemer met opleidingsattest.

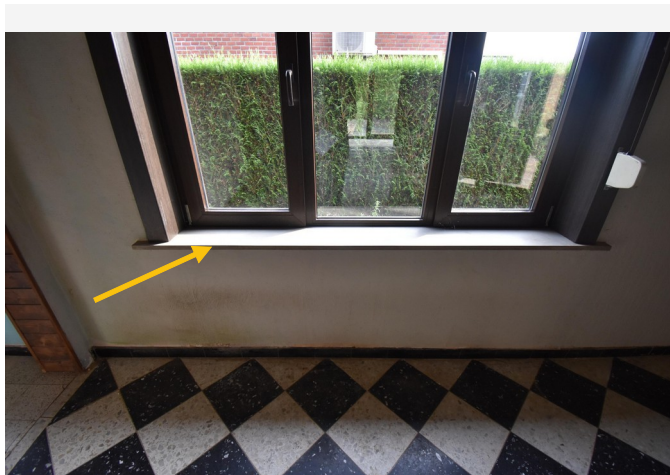
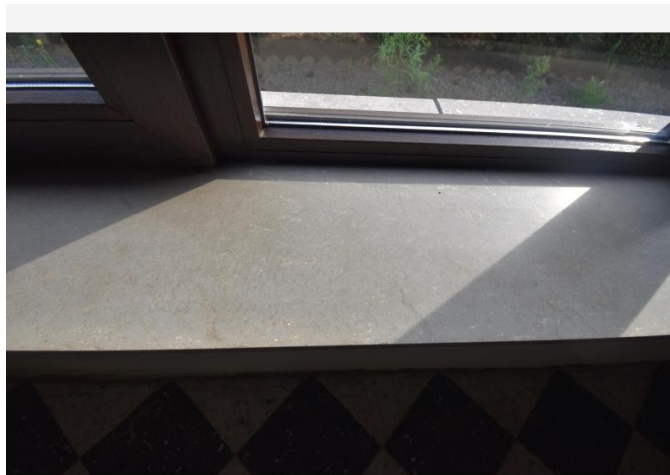
| Eindbeoordeling materiaalrisico | Laag materiaalrisico en/of verlaagde kans op vezelvrijgave |

Zorgvuldig beheren

- Zorg voor een veilig beheer. Vermijd het beschadigen van het asbestmateriaal. Controleer de toestand jaarlijks op wijzigingen.
- Scherm in afwachting van verwijdering het asbestmateriaal af van luchtstromingen en verstoring: bijvoorbeeld door het te verpakken, te fixeren, af te dekken, signalisatie - afbakening aan te brengen, ...
- Voer bijkomende staalname(s) uit.

- Eenvoudige handelingen: mag via doe-het-zelf of door werknemer(s) met opleidingsattest eenvoudige handelingen  
In binnenruimtes mag u zelf, alleen hechtgebonden asbest verwijderen dat niet beschadigd is. Dat betekent dat het materiaal volledig intact is en er geen vrije asbestvezels zichtbaar zijn.  
Opgelet: ook tijdens het verwijderen moet het asbest intact blijven. Verwijdering kan en moet bijgevolg in zijn geheel zonder te breken of schade aan te brengen.

Wij adviseren om dit te laten verwijderen door een aannemer met opleidingsattest eenvoudige handelingen.

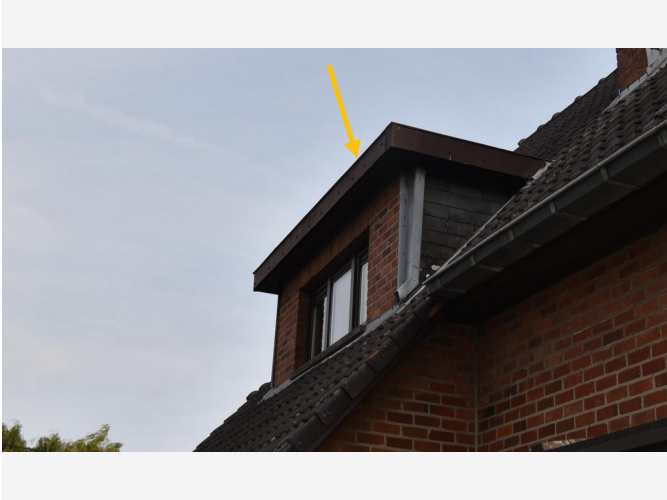
## Fiche 6: Dak(kapel) + toebehoren - Hoger dan 3,50 meter

Beperking
