# Asbestinventarisatetest

Lenniksestraat 3, 1755 Pajottegem

Attestnummer : **20260226-000412.000**

**Asbestveilig** (maar mogelijk niet asbestvrij)

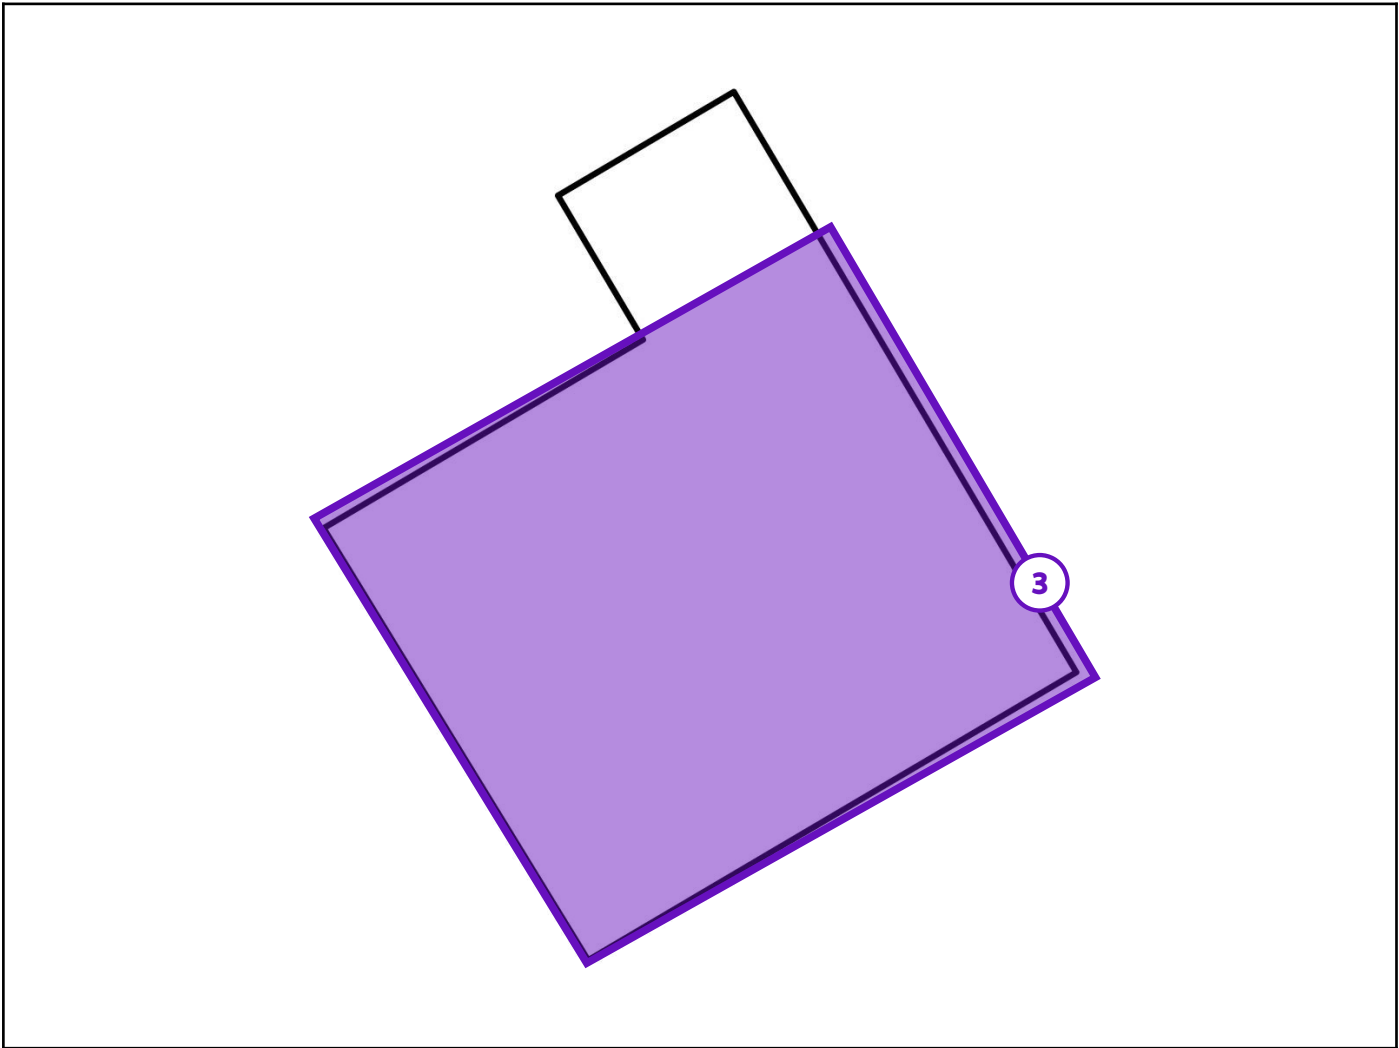
# Plan 1.1: Hoofdgebouw plan

| Beschrijving | Type | Actie |
|---|---|---|
| 3. Dakbedekking bestaande uit pannen (niet verdacht) | Overige ruimte of materiaal | - |

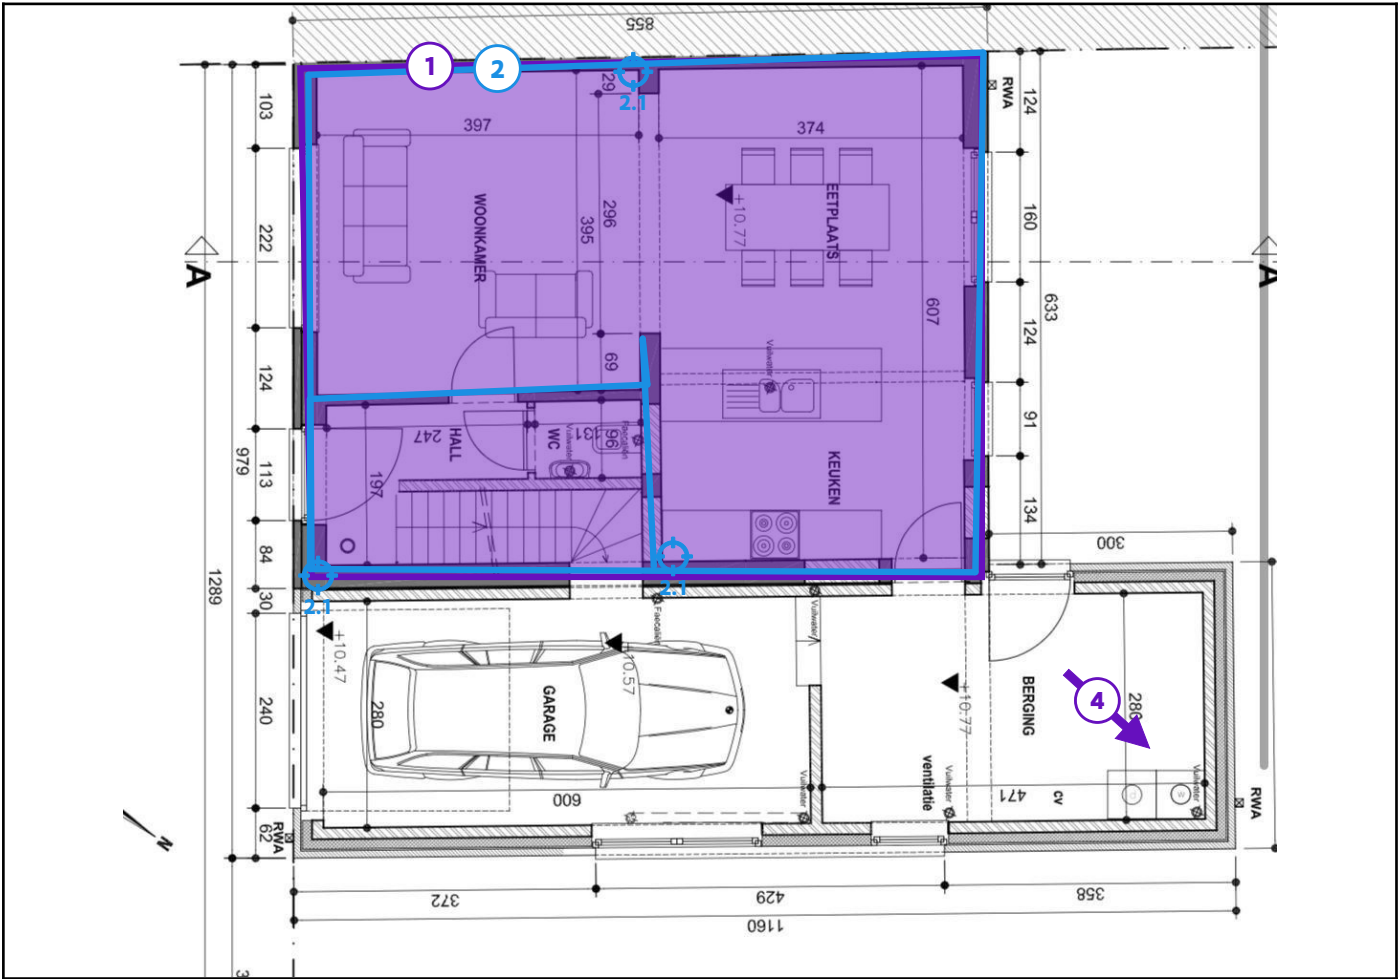
# Plan 1.3: Gelijkvloers

| Beschrijving | Type | Actie |
|---|---|---|
| 1. Plafonds bestaande uit voorzetpanelen | Advies | - |
| 2. Pleisterwerk wanden | Geen asbest | - |
| 4. CV-ketel (niet verdacht) | Overige ruimte of materiaal | - |

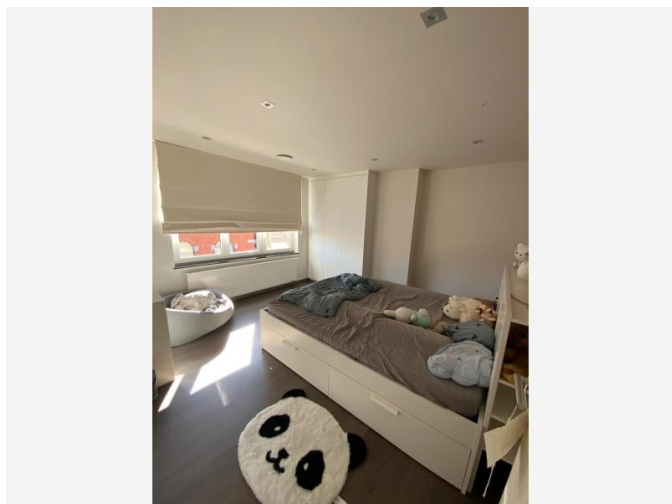
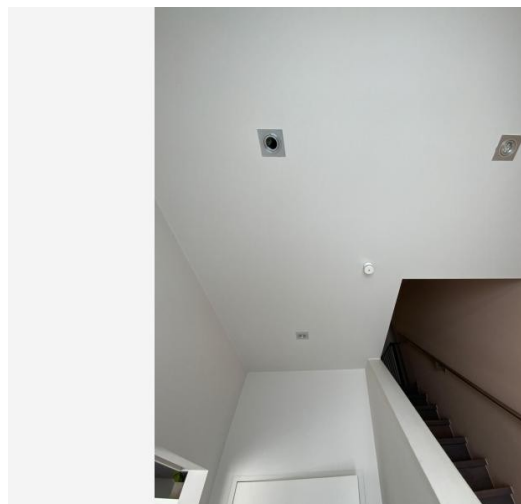
De plafonds werden afgewerkt met niet-asbestverdachte voorzetpanelen die inspectie van de bedekte structuur (opbouw, pleisterwerk) verhinderen.

| Basis voor advies | De asbestdeskundige beoordeelt het materiaal als niet-asbestverdacht. |

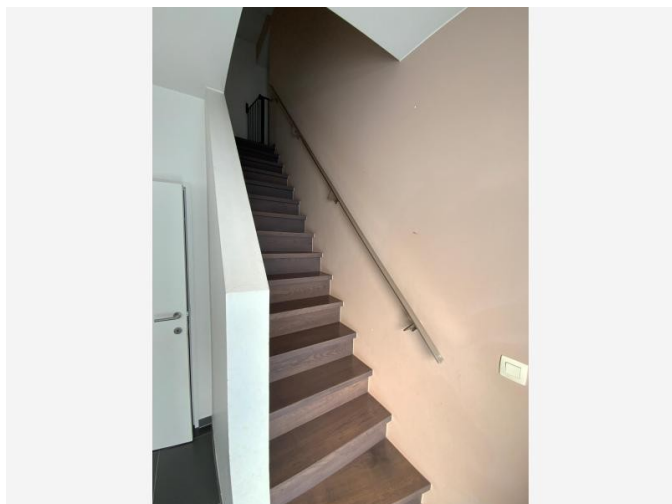
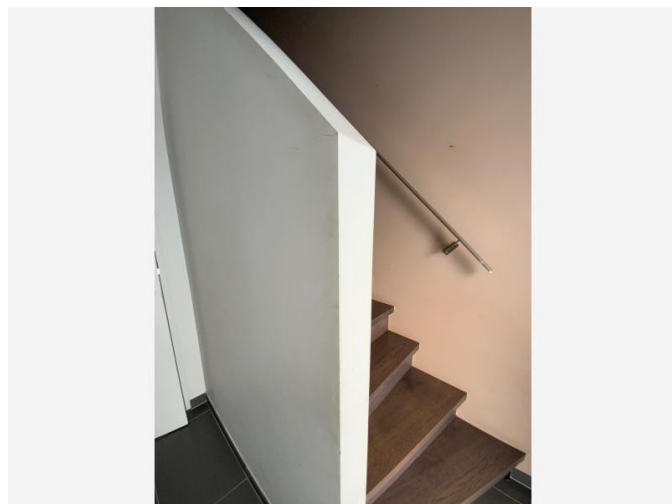
## Fiche 2: Pleisterwerk wanden

Geen asbest

| # | Type | Referentie | Resultaat |
|---|---|---|---|
| 2.1 | Mengmonster | 25226-Plei-len | Geen asbest |

| Bindmiddel van materiaal | Gips - kalk |
| Gebondenheid op basis van bindmiddel | Niet-hechtgebonden |

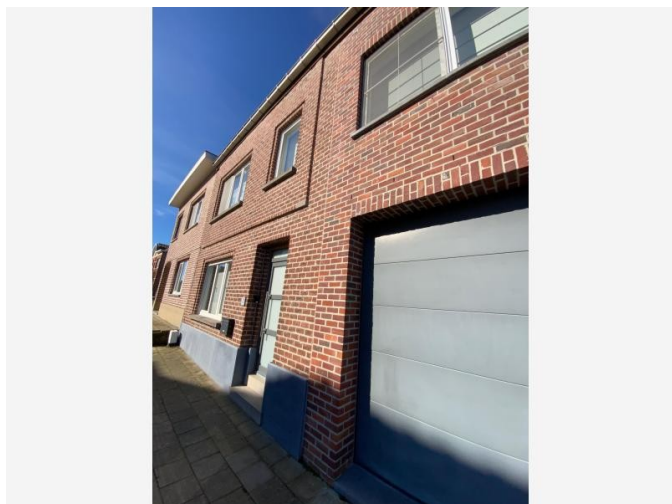
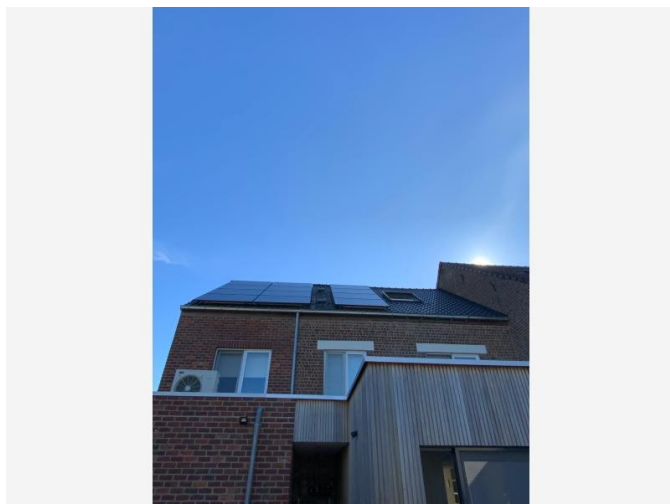
### Fiche 3: Dakbedekking bestaande uit pannen (niet verdacht)

| Beschrijving | Notitie | Terug te vinden op plannen |
|---|---|---|
| Fiche 3: Dakbedekking bestaande uit pannen (niet verdacht) | De dakbedekking is niet-asbestverdacht. | Plan 1.1: Hoofdgebouw plan |

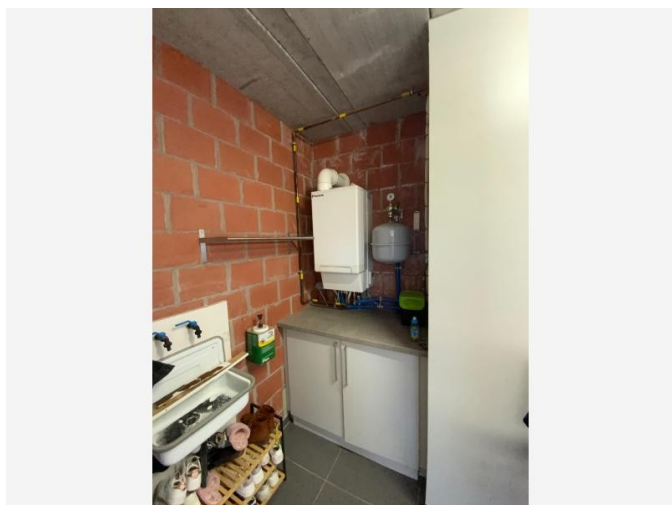
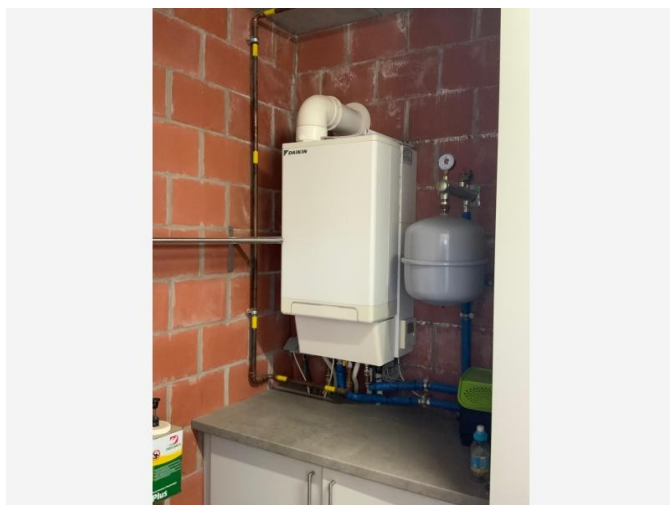
### Fiche 4: CV-ketel (niet verdacht)

| Beschrijving | Notitie | Terug te vinden op plannen |
|---|---|---|
| Fiche 4: CV-ketel (niet verdacht) | De CV-ketel (dichtingen, isolerend materiaal) is niet asbestverdacht. | Plan 1.3: Gelijkvloers |
