# Asbestinventarisatetest

Kerkeveldweg 59, 1640 Sint-Genesius-Rode

Attestnummer : 20260305-000354.000

Uitgegeven op : 05.03.2026

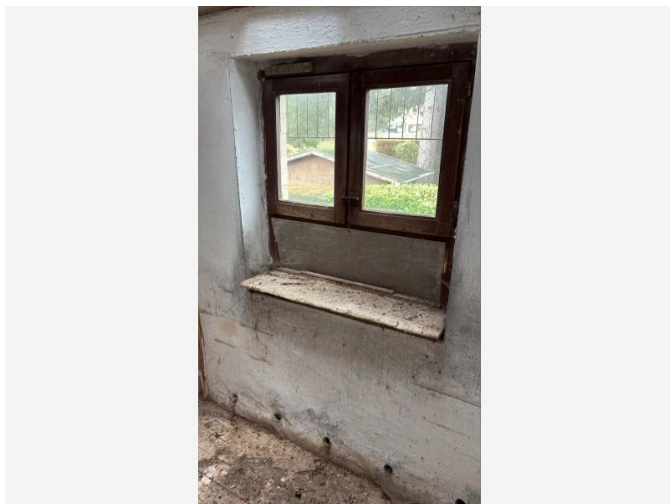
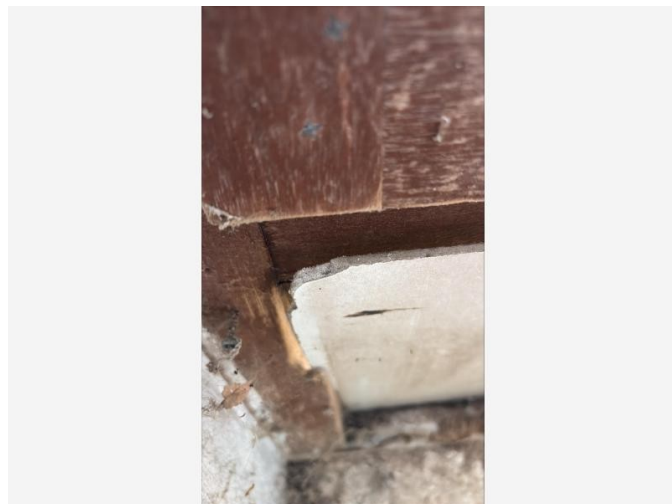
| Eindbeoordeling materiaalrisico | Verhoogd materiaalrisico en/of verhoogde kans op vezelvrijgave |

| Toestand van het materiaal | Matig beschadigd, matig verweerd |

| # | Type | Referentie | Resultaat |
|---|---|---|---|
| 1.1 | Puntmonster | 07 | Chrysotiel |

| Opmerking | Het betreft de verschillende luikjes op het 1e verdiep van het bijgebouw langswaar de duiven naar buiten vlogen. De hoeveelheid is een zo nauwkeurig mogelijke opmeting. Hieraan kunnen evenwel geen rechten worden ontleend. |

Verwijderen

- Zorg voor een veilig beheer. Vermijd het beschadigen van het asbestmateriaal. Controleer de toestand jaarlijks op wijzigingen.
- Verwijder dit asbestmateriaal zo snel mogelijk. Volg de toestand goed op.

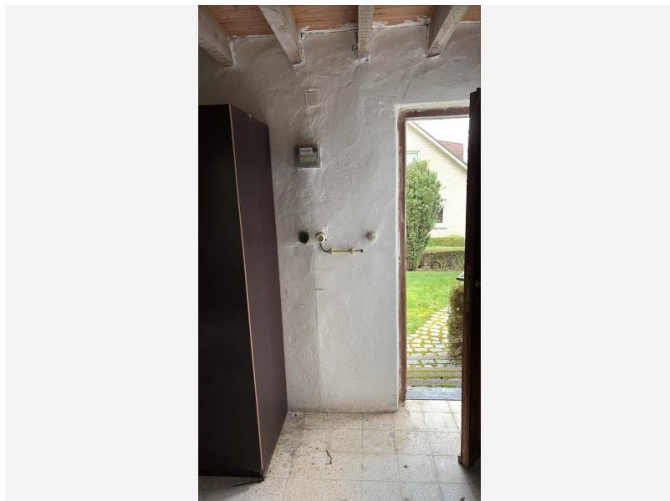
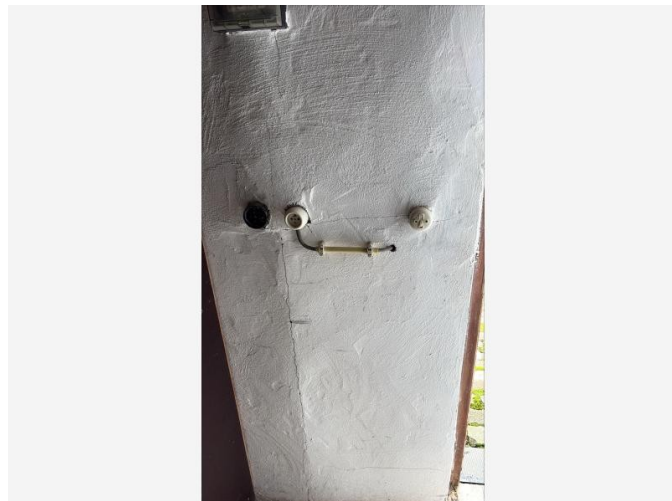
## Fiche 2: Bakeliet schakelaars/ stopcontacten bijgebouw

| Eindbeoordeling materiaalrisico | Verhoogd materiaalrisico en/of verhoogde kans op vezelvrijgave |

| Asbestsoort (vezeltype) | Crocidoliet aanwezig |
| Toestand van het materiaal | Licht beschadigd, licht verweerd. Intact calciumsilicaatmateriaal of categorie III 'gebondenheid' |

| Identificatiemethode | <p>De asbestdeskundige beoordeelt het materiaal als asbestverdacht en dus asbesthoudend, en dit zonder monstername.</p> <p>Motivatie: De monstername brengt andere schade aan dan schade die inherent is aan de monstername.</p> |

Verwijderen

- Zorg voor een veilig beheer. Vermijd het beschadigen van het asbestmateriaal. Controleer de toestand jaarlijks op wijzigingen.
- Voer bijkomende staalname(s) uit.

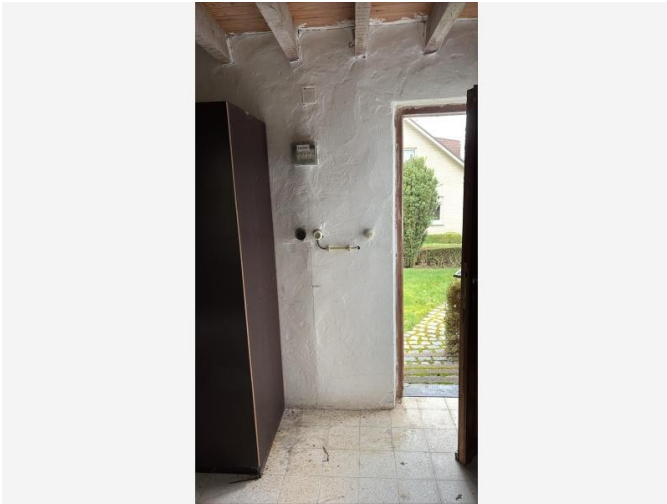
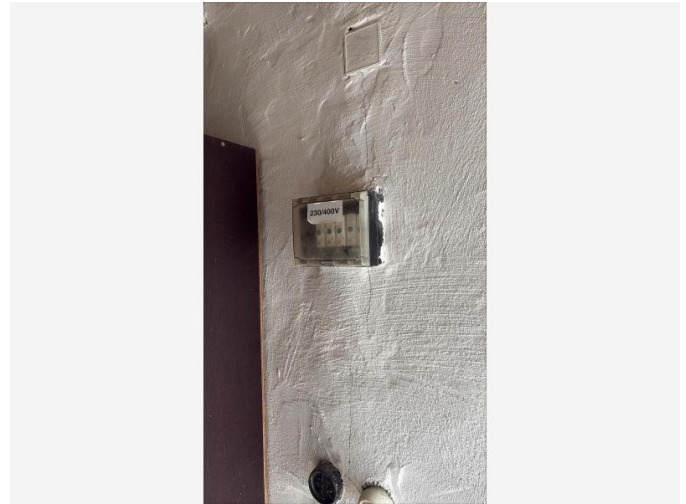
| Identificatiemethode | <p>De asbestdeskundige beoordeelt het materiaal als asbestverdacht en dus asbesthoudend, en dit zonder monstername.</p> <p>Motivatie: De monstername brengt andere schade aan dan schade die inherent is aan de monstername.</p> |

- Eenvoudige handelingen: mag via doe-het-zelf of door werknemer(s) met opleidingsattest eenvoudige handelingen  
Deze toepassing kan door een aannemer die over een opleidingsattest eenvoudige handelingen beschikt of door een particulier (doe-het-zelf), verwijderd worden indien er geen verhoogd risico op vrijgave van asbestvezels (max. concentratie 0,01 vezels/cm<sup>3</sup> - CODEX Art. VI.3-54) ontstaat en de toepassing voorafgaand wordt gefixeerd/bevochtigd; de individuele elementen zonder machinale werktuigen (boormachine, slijpschijf, hogedrukreiniger,...) en zonder breken of gooien een voor een losgemaakt worden; en ten slotte dubbel en luchtdicht verpakt weggevoerd worden naar een erkend afvalpunt (recyclagepark). In de zone mogen geen derden en/of minderjarigen aanwezig zijn en moet elke betrokken persoon steeds gepaste persoonlijke beschermingsmiddelen dragen: minimaal een FFP3-mondmasker (EN 149), wegwerpoverall met kap (minimaal Cat III, type 5/6), wegwerphandschoenen en overschoenen of afspoelbaar schoeisel.

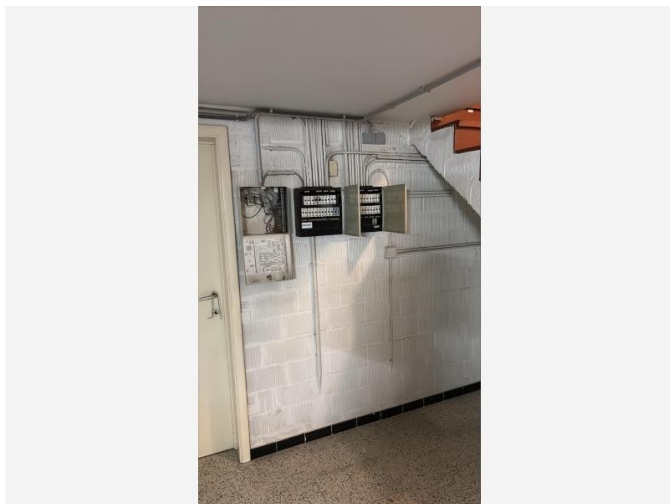
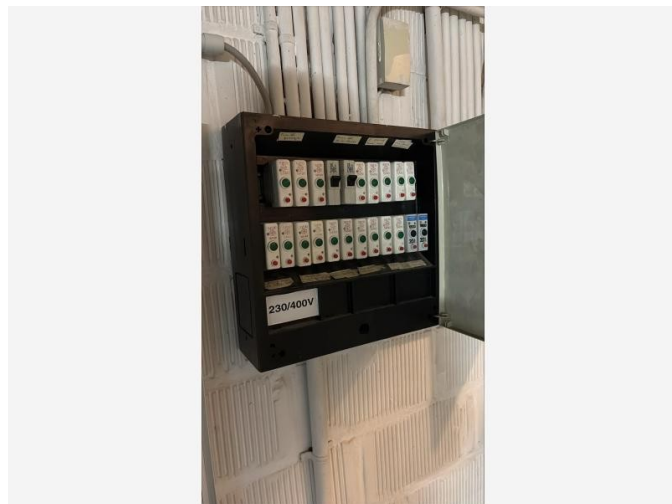
| Identificatiemethode | De asbestdeskundige beoordeelt het materiaal als asbestverdacht en dus asbesthoudend, en dit zonder monstername.<br><br>Motivatie: De monstername brengt andere schade aan dan schade die inherent is aan de monstername. |

- Eenvoudige handelingen: mag via doe-het-zelf of door werknemer(s) met opleidingsattest eenvoudige handelingen  
Deze toepassing kan door een aannemer die over een opleidingsattest eenvoudige handelingen beschikt of door een particulier (doe-het-zelf), verwijderd worden indien er geen verhoogd risico op vrijgave van asbestvezels (max. concentratie 0,01 vezels/cm<sup>3</sup> - CODEX Art. VI.3-54) ontstaat en de toepassing voorafgaand wordt gefixeerd/bevochtigd; de individuele elementen zonder machinale werktuigen (boormachine, slijpschijf, hogedrukreiniger,...) en zonder breken of gooien een voor een losgemaakt worden; en ten slotte dubbel en luchtdicht verpakt weggevoerd worden naar een erkend afvalpunt (recyclagepark). In de zone mogen geen derden en/of minderjarigen aanwezig zijn en moet elke betrokken persoon steeds gepaste persoonlijke beschermingsmiddelen dragen: minimaal een FFP3-mondmasker (EN 149), wegwerpovertrek met kap (minimaal Cat III, type 5/6), wegwerphandschoenen en overschoenen of afspoelbaar schoeisel.

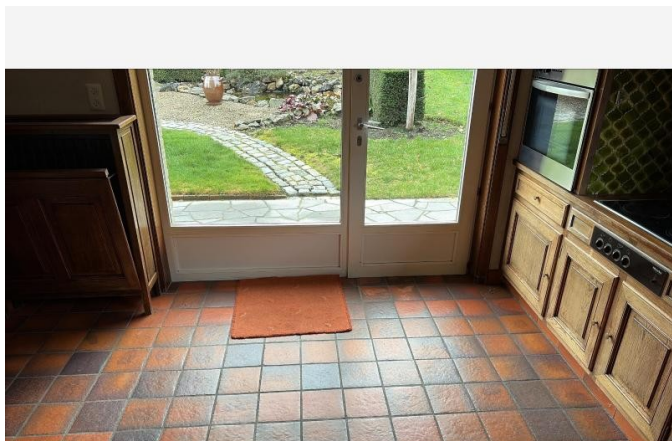
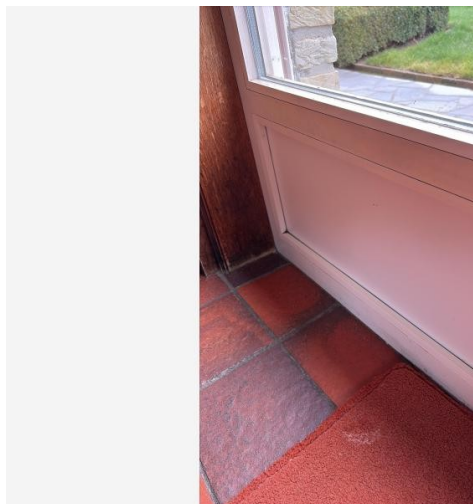
| Identificatiemethode | <p>De asbestdeskundige beoordeelt het materiaal als asbestverdacht en dus asbesthoudend, en dit zonder monstername.</p> <p>Motivatie: De monstername brengt andere schade aan dan schade die inherent is aan de monstername.</p> |

- Eenvoudige handelingen: mag via doe-het-zelf of door werknemer(s) met opleidingsattest eenvoudige handelingen  
Deze toepassing kan door een aannemer die over een opleidingsattest eenvoudige handelingen beschikt of door een particulier (doe-het-zelf), verwijderd worden indien er geen verhoogd risico op vrijgave van asbestvezels (max. concentratie 0,01 vezels/cm<sup>3</sup> - CODEX Art. VI.3-54) ontstaat en de toepassing voorafgaand wordt gefixeerd/bevochtigd; de individuele elementen zonder machinale werktuigen (boormachine, slijpschijf, hogedrukreiniger,...) en zonder breken of gooien een voor een losgemaakt worden; en ten slotte dubbel en luchtdicht verpakt weggevoerd worden naar een erkend afvalpunt (recyclagepark). In de zone mogen geen derden en/of minderjarigen aanwezig zijn en moet elke betrokken persoon steeds gepaste persoonlijke beschermingsmiddelen dragen: minimaal een FFP3-mondmasker (EN 149), wegwerpoverall met kap (minimaal Cat III, type 5/6), wegwerphandschoenen en overschoenen of afspoelbaar schoeisel.

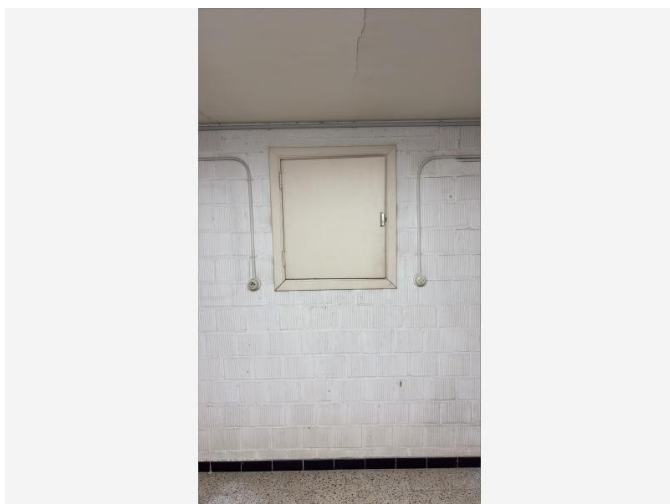
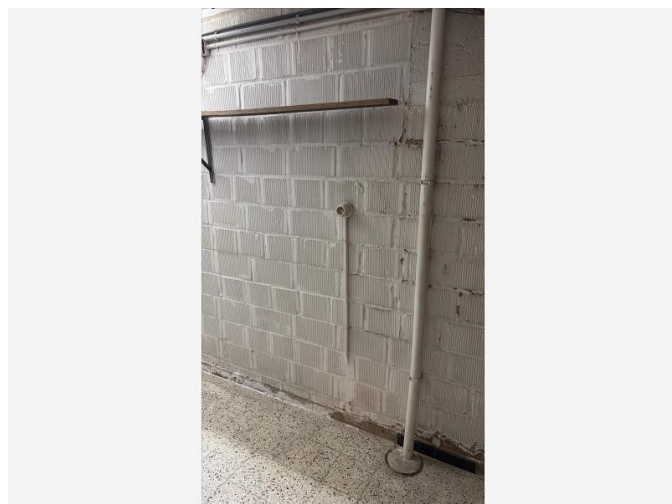
| Identificatiemethode | De asbestdeskundige beoordeelt het materiaal als asbestverdacht en dus asbesthoudend, en dit zonder monstername.<br><br>Motivatie: De monstername brengt andere schade aan dan schade die inherent is aan de monstername. |

- Eenvoudige handelingen: mag via doe-het-zelf of door werknemer(s) met opleidingsattest eenvoudige handelingen  
Deze toepassing kan door een aannemer die over een opleidingsattest eenvoudige handelingen beschikt of door een particulier (doe-het-zelf), verwijderd worden indien er geen verhoogd risico op vrijgave van asbestvezels (max. concentratie 0,01 vezels/cm<sup>3</sup> - CODEX Art. VI.3-54) ontstaat en de toepassing voorafgaand wordt gefixeerd/bevochtigd; de individuele elementen zonder machinale werktuigen (boormachine, slijpschijf, hogedrukreiniger,...) en zonder breken of gooien een voor een losgemaakt worden; en ten slotte dubbel en luchtdicht verpakt weggevoerd worden naar een erkend afvalpunt (recyclagepark). In de zone mogen geen derden en/of minderjarigen aanwezig zijn en moet elke betrokken persoon steeds gepaste persoonlijke beschermingsmiddelen dragen: minimaal een FFP3-mondmasker (EN 149), wegwerpoverall met kap (minimaal Cat III, type 5/6), wegwerphandschoenen en overschoenen of afspoelbaar schoeisel.

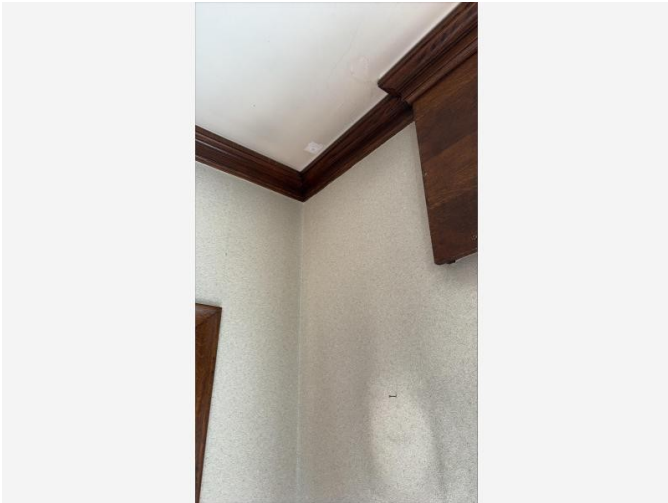
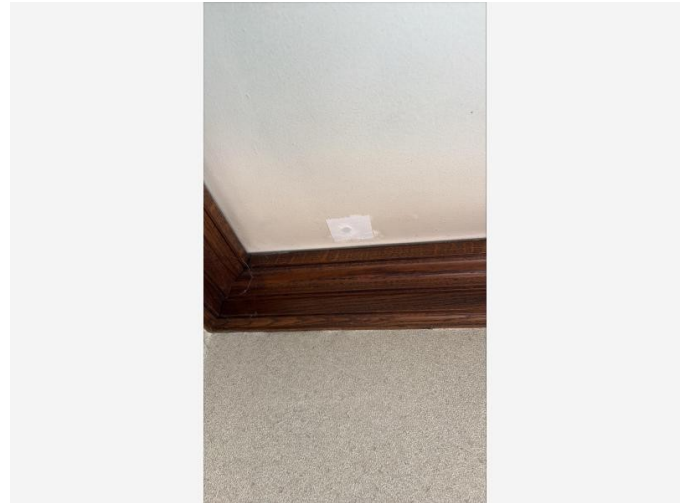
## Fiche 13: Pleisterwerk plafond

Geen asbest

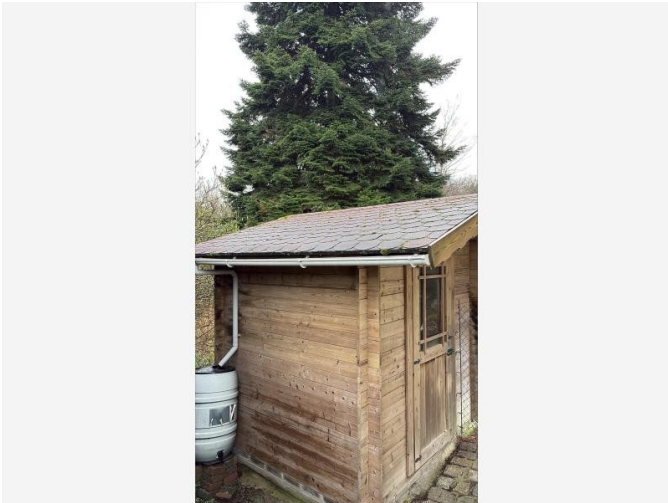
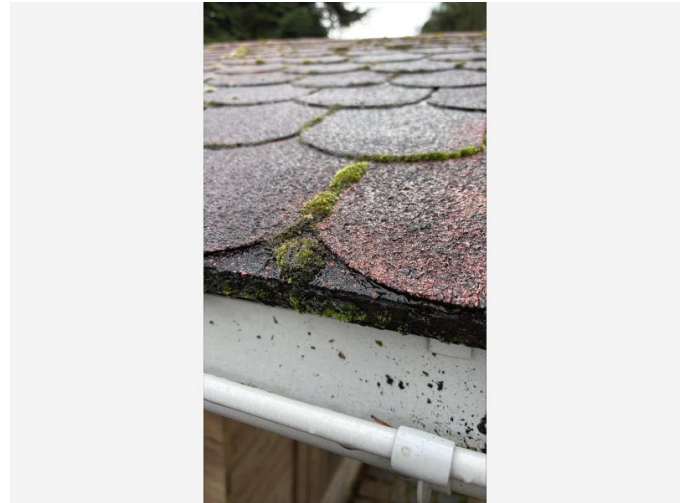
## Fiche 14: Shingles tuinhuis

Geen asbest

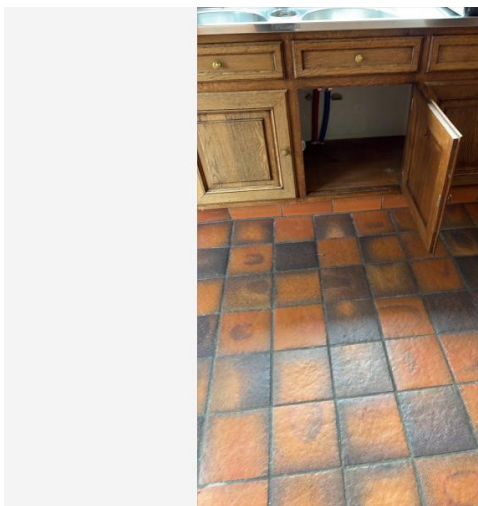
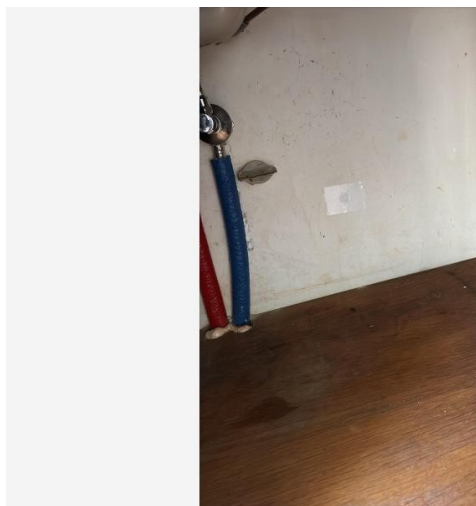
## Fiche 15: Pleisterwerk muren

Geen asbest
