# Asbestinventarisatattest

Fleurbeekstraat 69, 1620 Drogenbos

Attestnummer : 20260319-000104.000

Uitgegeven op : 19.03.2026

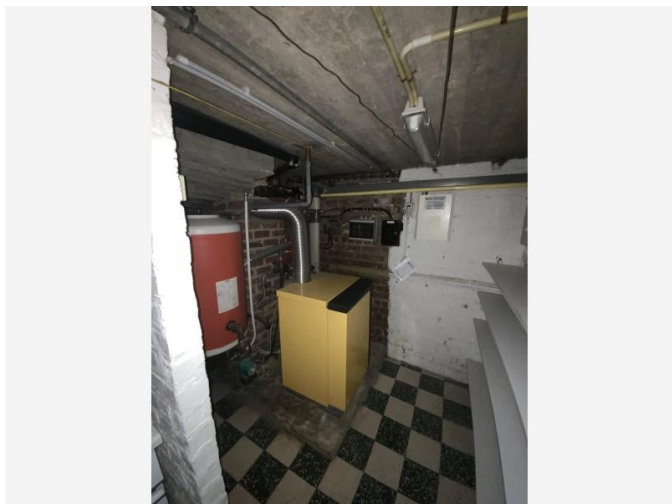
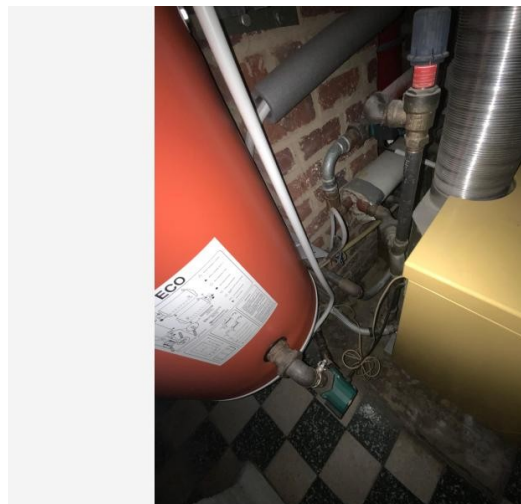
| Eindbeoordeling materiaalsrisico | Laag materiaalsrisico en/of verlaagde kans op vezelvrijgave |

| Gebondenheid | Categorie 2: niet-hechtgebonden met matrix |
| Asbestsoort (vezeltype) | Crocidoliet aanwezig |
| Asbestconcentratie | Hoog ( $\geq 50\%$ ) |
| Toestand van het materiaal | Licht beschadigd, licht verweerd. Intacte calciumsilicaatplaat of materiaal met categorie 3-gebondenheid |

| Beschrijving | Pakking CV-ketel |
| Asbestmateriaal | Pakking, dichting |

Verwijderen

- Zorg voor een veilig beheer. Vermijd het beschadigen van het asbestmateriaal. Controleer de toestand jaarlijks op wijzigingen.

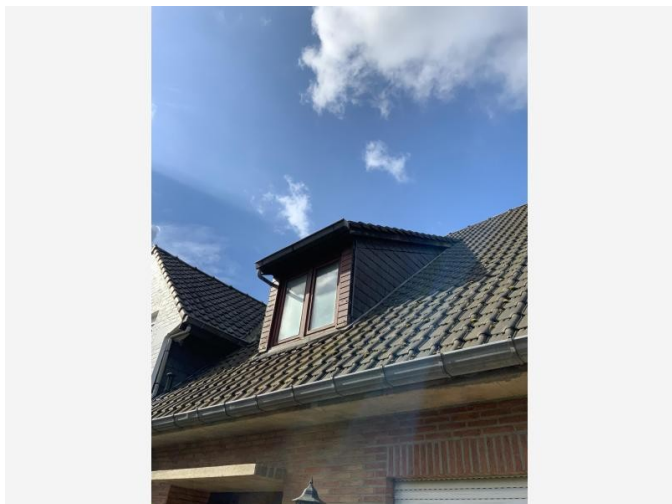
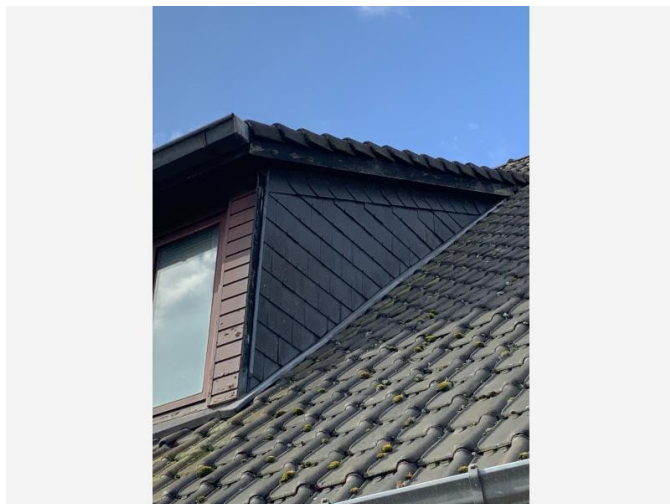
| Eindbeoordeling materiaalrisico | Verhoogd materiaalrisico en/of verhoogde kans op vezelvrijgave |

| Gebondenheid | Categorie 1: hechtgebonden in oorsprong |
| Asbestsoort (vezeltype) | Alleen chrysotiel aanwezig |
| Afschermingsgraad van het gehele materiaal | Geheel of deels vrij aan de buitenlucht, maar geen contact met binnenlucht |
| Toestand van het materiaal | Matig beschadigd, matig verweerd |

| # | Type | Referentie | Resultaat |
|---|---|---|---|
| 2.1 | Puntmonster | 16326-lei-fleur | Chrysotiel |

| Beschrijving | Zijgevel ramen met leien |

Verwijderen

- Verwijder dit asbestmateriaal zo snel mogelijk. Volg de toestand goed op.
- Hemelwater dat afspoelt van asbestcement daken of gevels kan asbestdeeltjes bevatten. Gebruik het enkel voor gesloten circuits (bv. spoelen toiletten). Reinig na het vervangen van het dak of de gevel de dakgoten en regenwaterput of -ton om asbesthoudend sediment of slib te verwijderen
- Voer bijkomende staalname(s) uit.

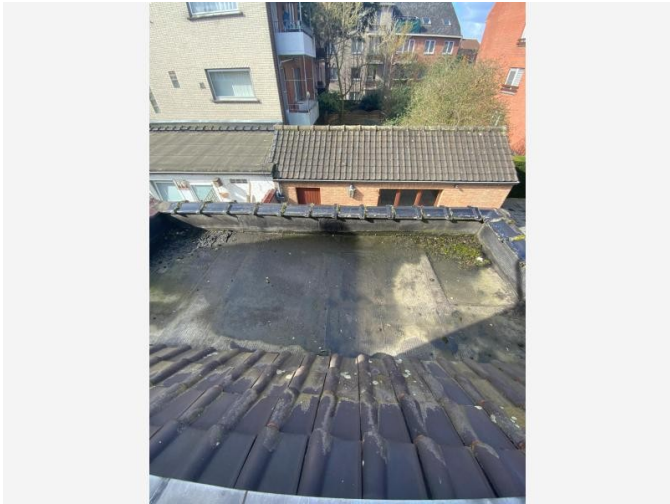
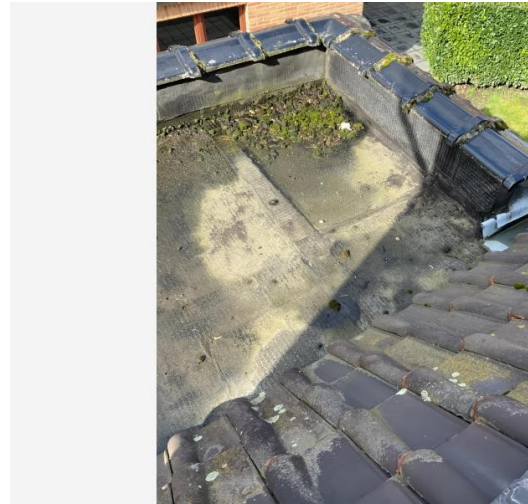
| Eindbeoordeling materiaalrisico | Laag materiaalrisico en/of verlaagde kans op vezelvrijgave |

| Gebondenheid | Categorie 1: hechtgebonden in oorsprong |
| Asbestsoort (vezeltype) | Alleen chrysotiel aanwezig |
| Toestand van het materiaal | Licht beschadigd, licht verweerd. Intacte calciumsilicaatplaat of materiaal met categorie 3-gebondenheid |

| # | Type | Referentie | Resultaat |
|---|---|---|---|
| 3.1 | Puntmonster | 16326-roof-fleur | Chrysotiel |

| Beschrijving | Roofing |

Zorgvuldig beheren

- Zorg voor een veilig beheer. Vermijd het beschadigen van het asbestmateriaal. Controleer de toestand jaarlijks op wijzigingen.
- Voer bijkomende staalname(s) uit.

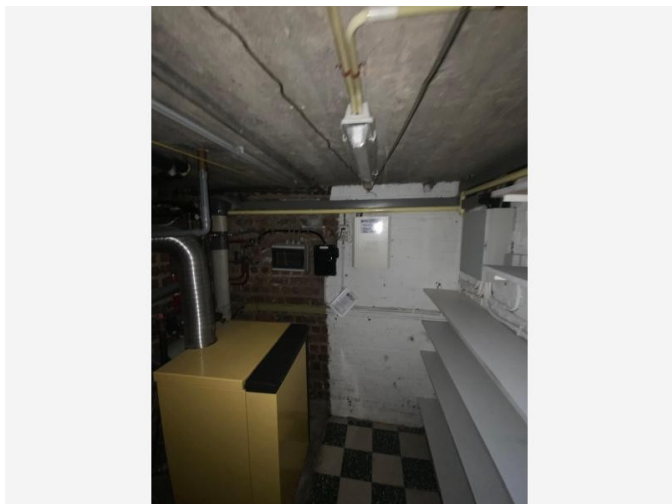
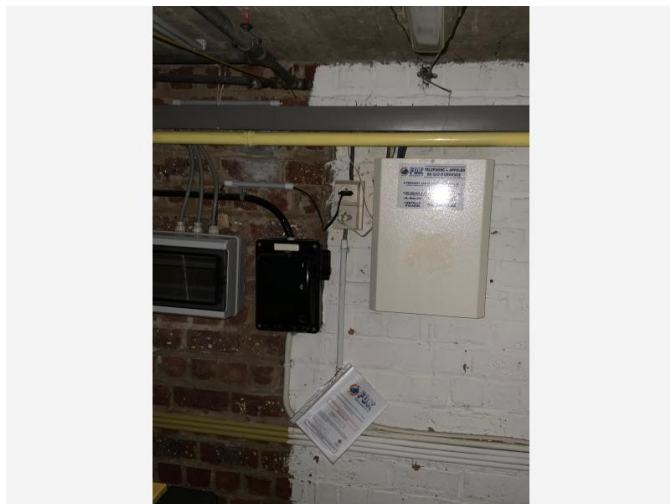
| Identificatiemethode | <p>De asbestdeskundige beoordeelt het materiaal als asbestverdacht en dus asbesthoudend, en dit zonder monstername.</p> <p>Motivatie: De monstername brengt andere schade aan dan schade die inherent is aan de monstername.</p> |

- Eenvoudige handelingen: mag via doe-het-zelf of door werknemer(s) met opleidingsattest eenvoudige handelingen  
Deze toepassing kan door een aannemer die over een opleidingsattest eenvoudige handelingen beschikt of door een particulier (doe-het-zelf), verwijderd worden indien er geen verhoogd risico op vrijgave van asbestvezels (max. concentratie 0,01 vezels/cm<sup>3</sup> - CODEX Art. VI.3-54) ontstaat en de toepassing voorafgaand wordt gefixeerd/bevochtigd; de individuele elementen zonder machinale werktuigen (boormachine, slijpschijf, hogedrukreiniger,...) en zonder breken of gooien een voor een losgemaakt worden; en ten slotte dubbel en luchtdicht verpakt weggevoerd worden naar een erkend afvalpunt (recyclagepark).

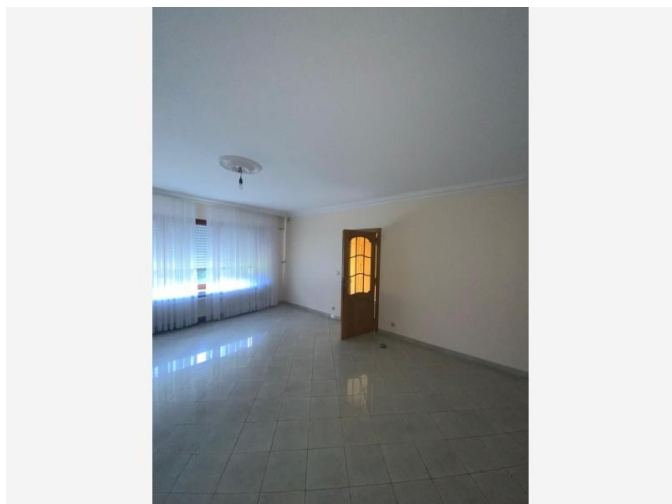
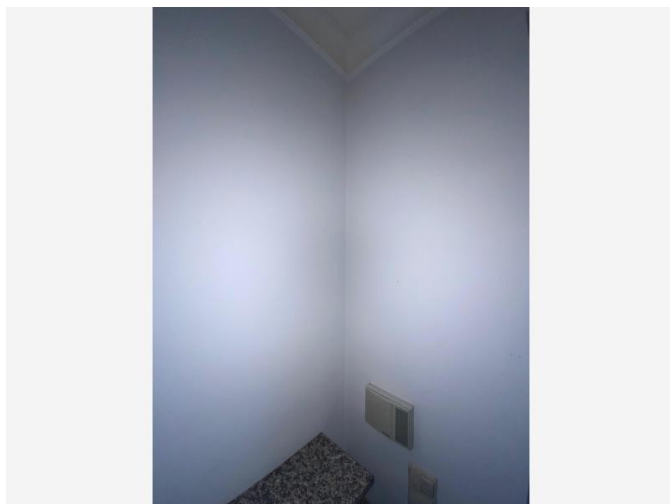
## Fiche 5: Pleisterwerk wanden

Geen asbest

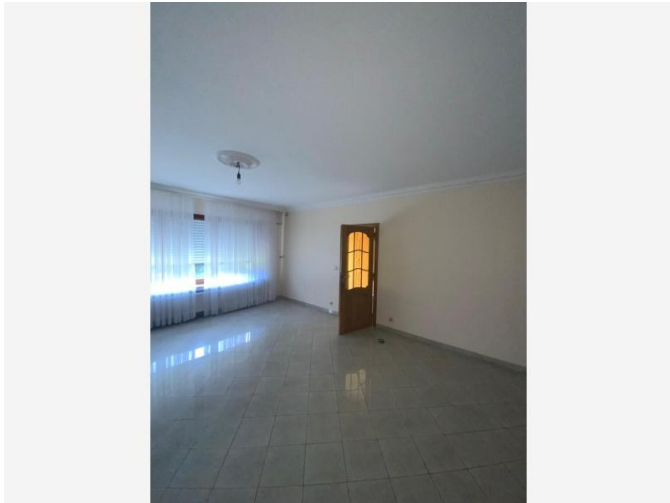
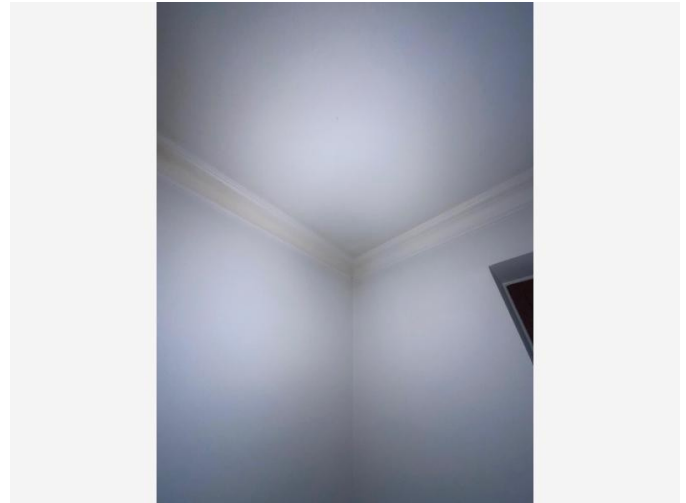
## Fiche 6: Pleisterwerk plafonds

Geen asbest

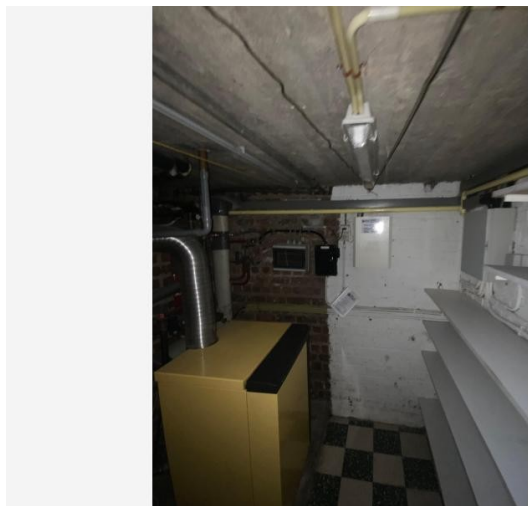
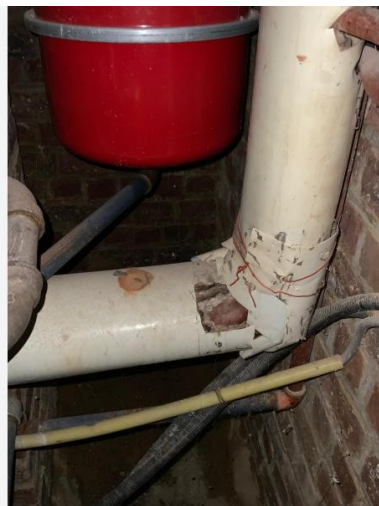
## Fiche 9: Leidingisolatie (niet verdacht)

| Beschrijving | Notitie | Terug te vinden op plannen |
|---|---|---|
| Fiche 9: Leidingisolatie (niet verdacht) | De leidingisolatie is niet-asbestverdacht. | Plan 1.2: Kelder |
