# Asbestinventarisatetest

Strijlandstraat 11, 1755 Pajottegem

Attestnummer : 20260318-000471.000

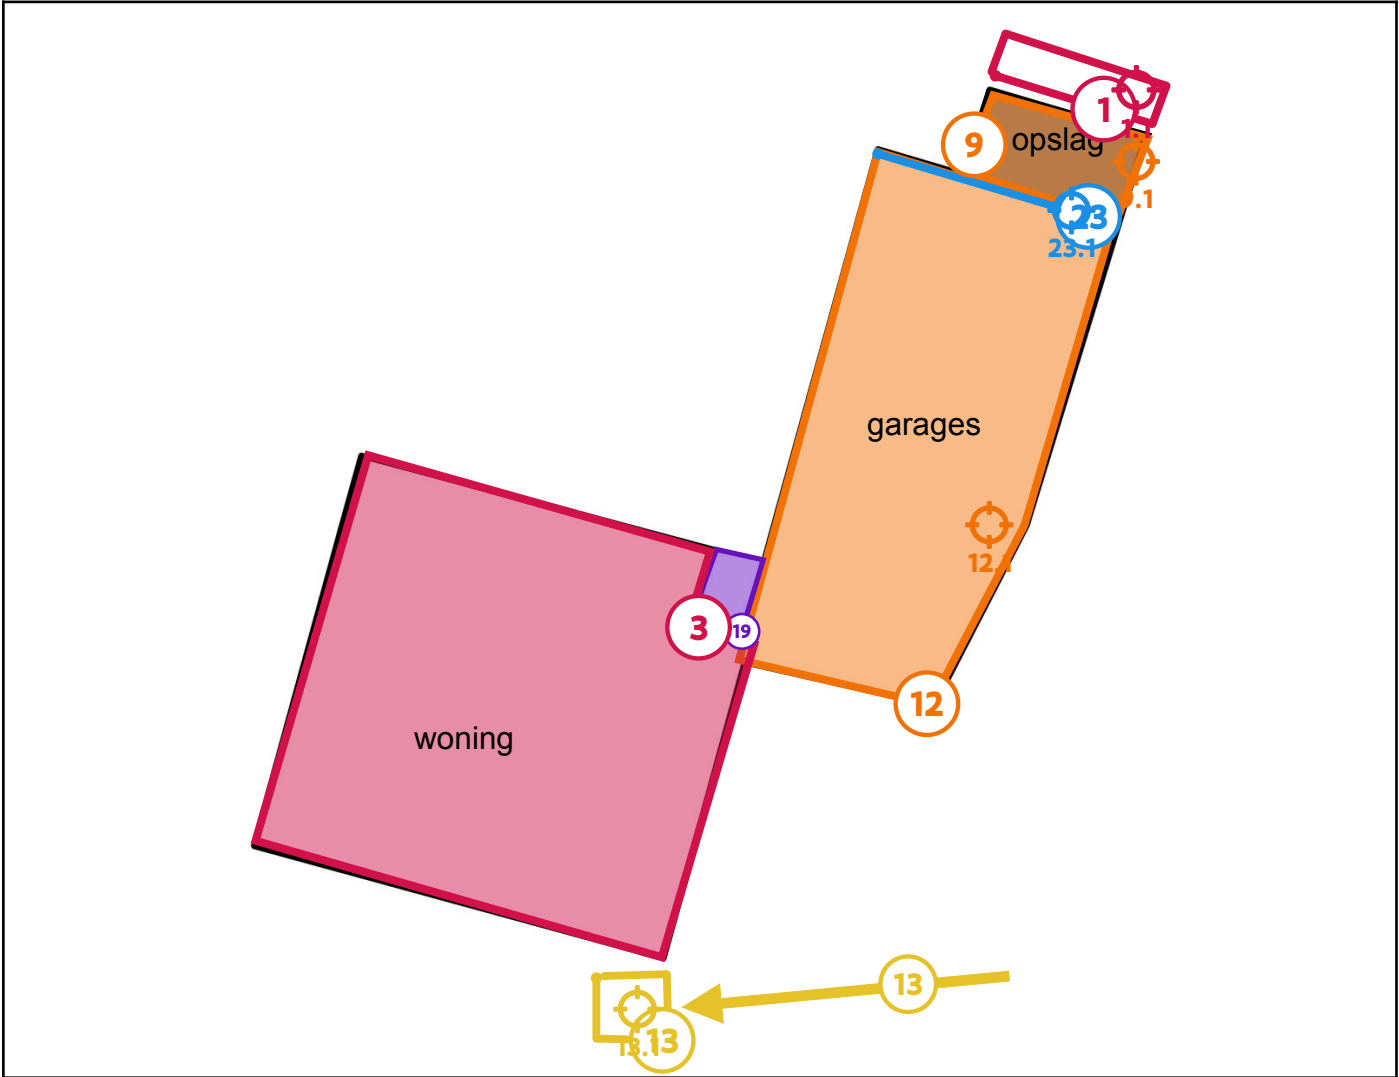
# Plan 1.1: woning met aanhorigheden plan

| Beschrijving | Type | Actie |
|---|---|---|
| 1. Afval platen aan opslag | Asbestmateriaal | Dringend verwijderen |
| 3. Dak bestaande uit leien | Asbestmateriaal | Dringend verwijderen |
| 9. Golfplaat opslag aan garage | Asbestmateriaal | Verwijderen |
| 12. Golfplaat garage | Asbestmateriaal | Verwijderen |

| 13. Plaat op postbus | Asbestmateriaal | Zorgvuldig beheren |

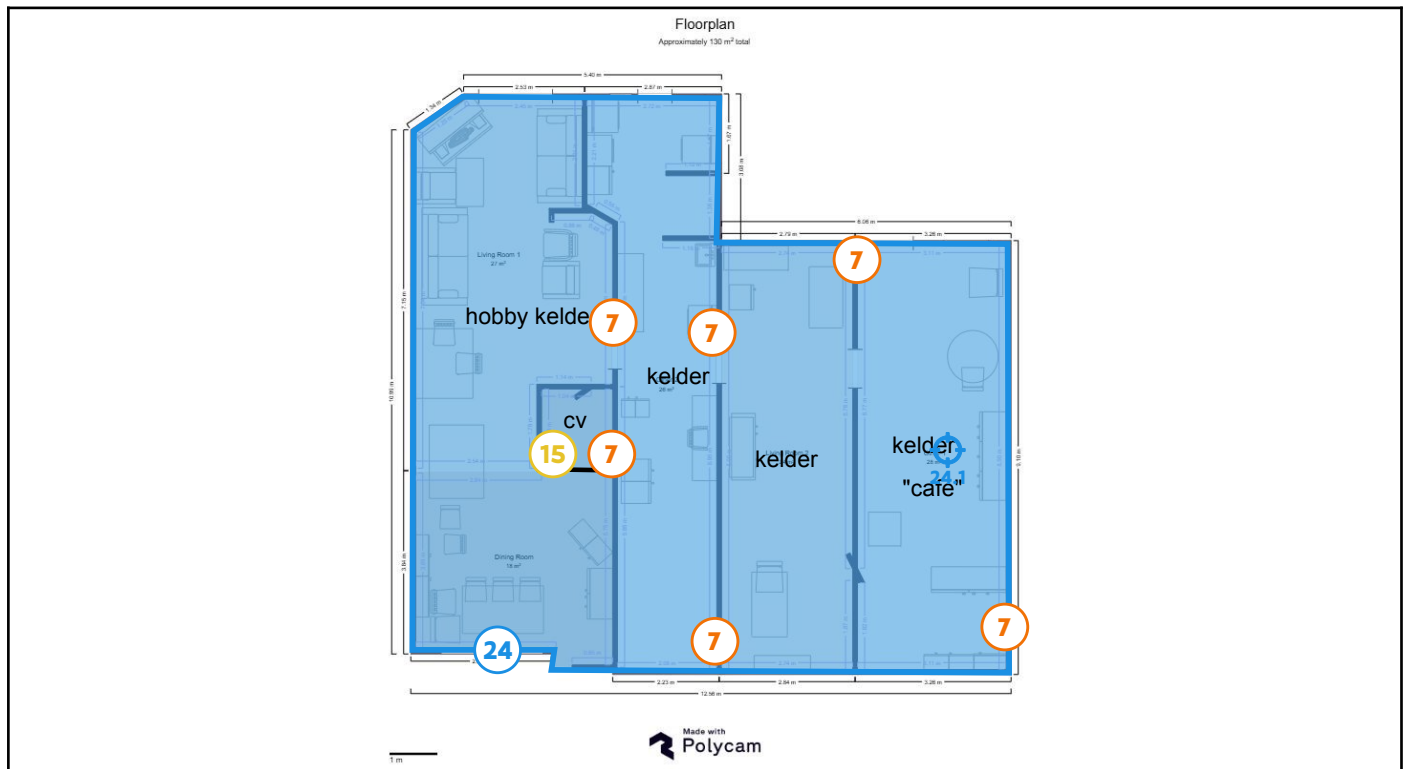
## Plan 1.2: Plan keldering

| Beschrijving | Type | Actie |
|---|---|---|
| 7. Bakeliet schakelaars/stopcontacten | Asbestmateriaal | Verwijderen |
| 15. Bakeliet schakelkast | Asbestmateriaal | Zorgvuldig beheren |

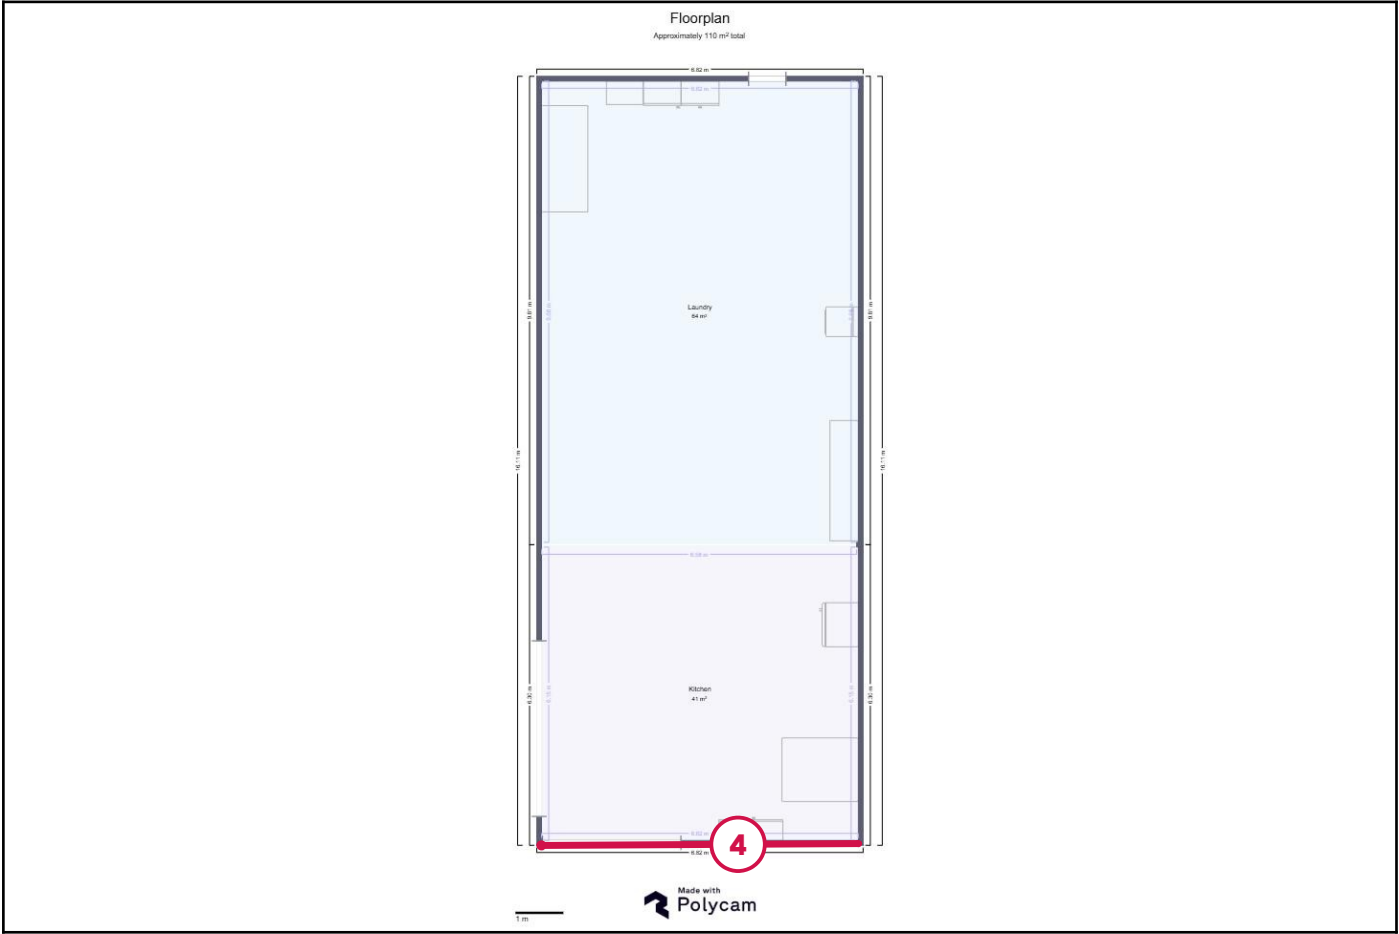
# Plan 1.3: Plan garages

| Beschrijving | Type | Actie |
|---|---|---|
| 4. Mos/sediment in de dakgoot garage | Asbestmateriaal | Dringend verwijderen |

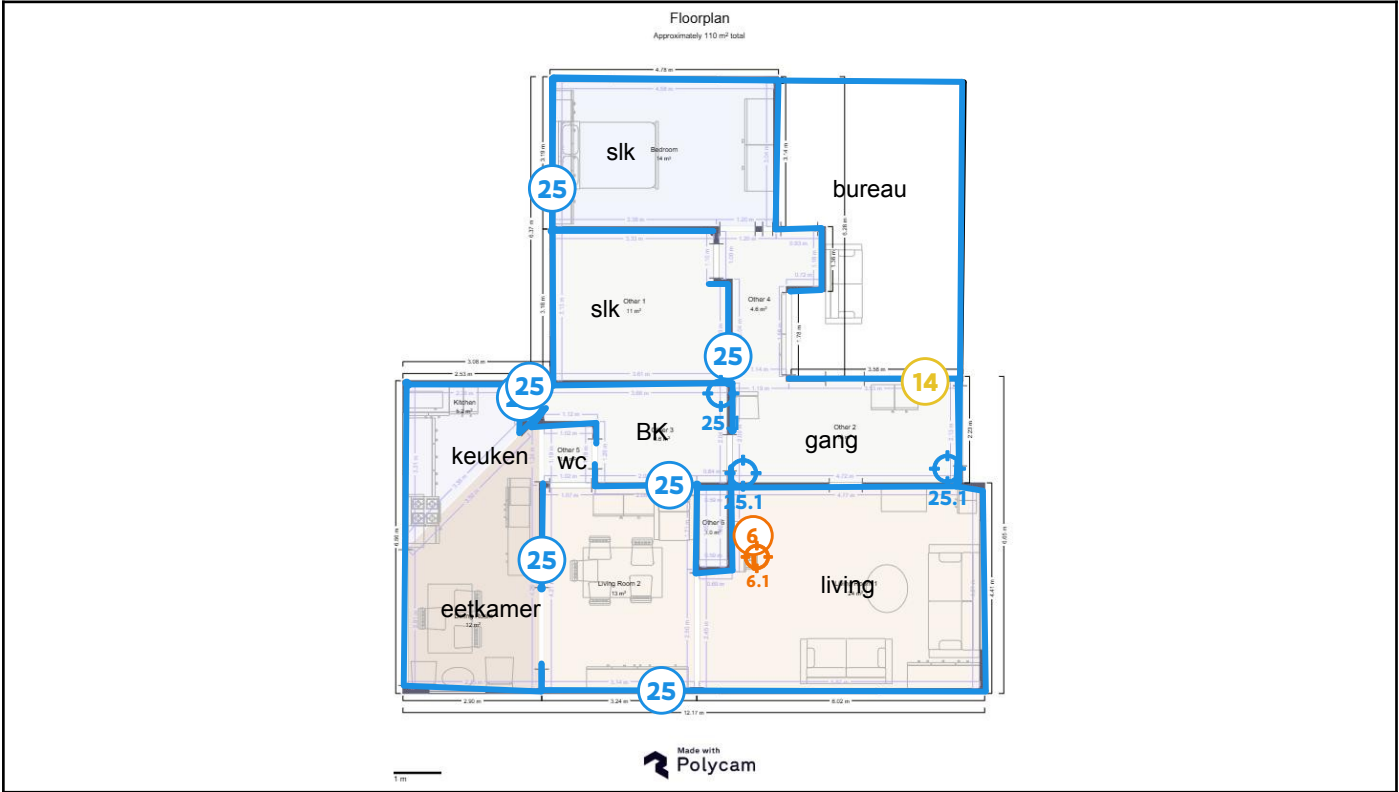
# Plan 1.4: Plan gelijkvloers

| Beschrijving | Type | Actie |
|---|---|---|
| 6. Kachelkoord | Asbestmateriaal | Verwijderen |

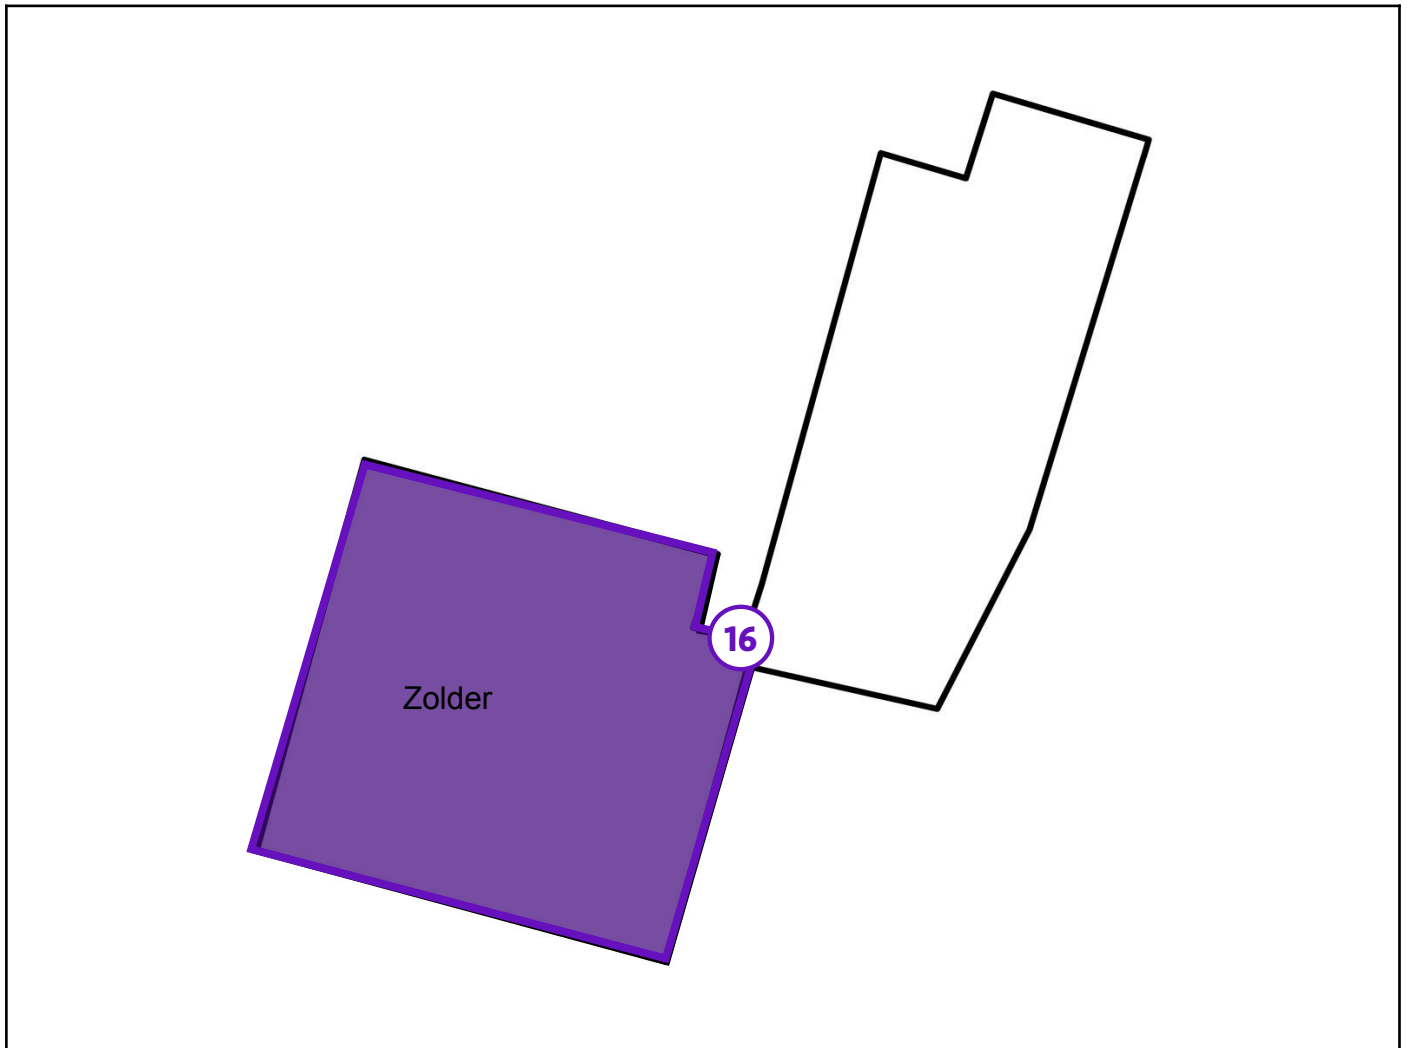
## Plan 1.8: woning met aanhorigheden plan

| Beschrijving | Type | Actie |
|---|---|---|
| 16. Zolder (beperking) | Beperking | - |

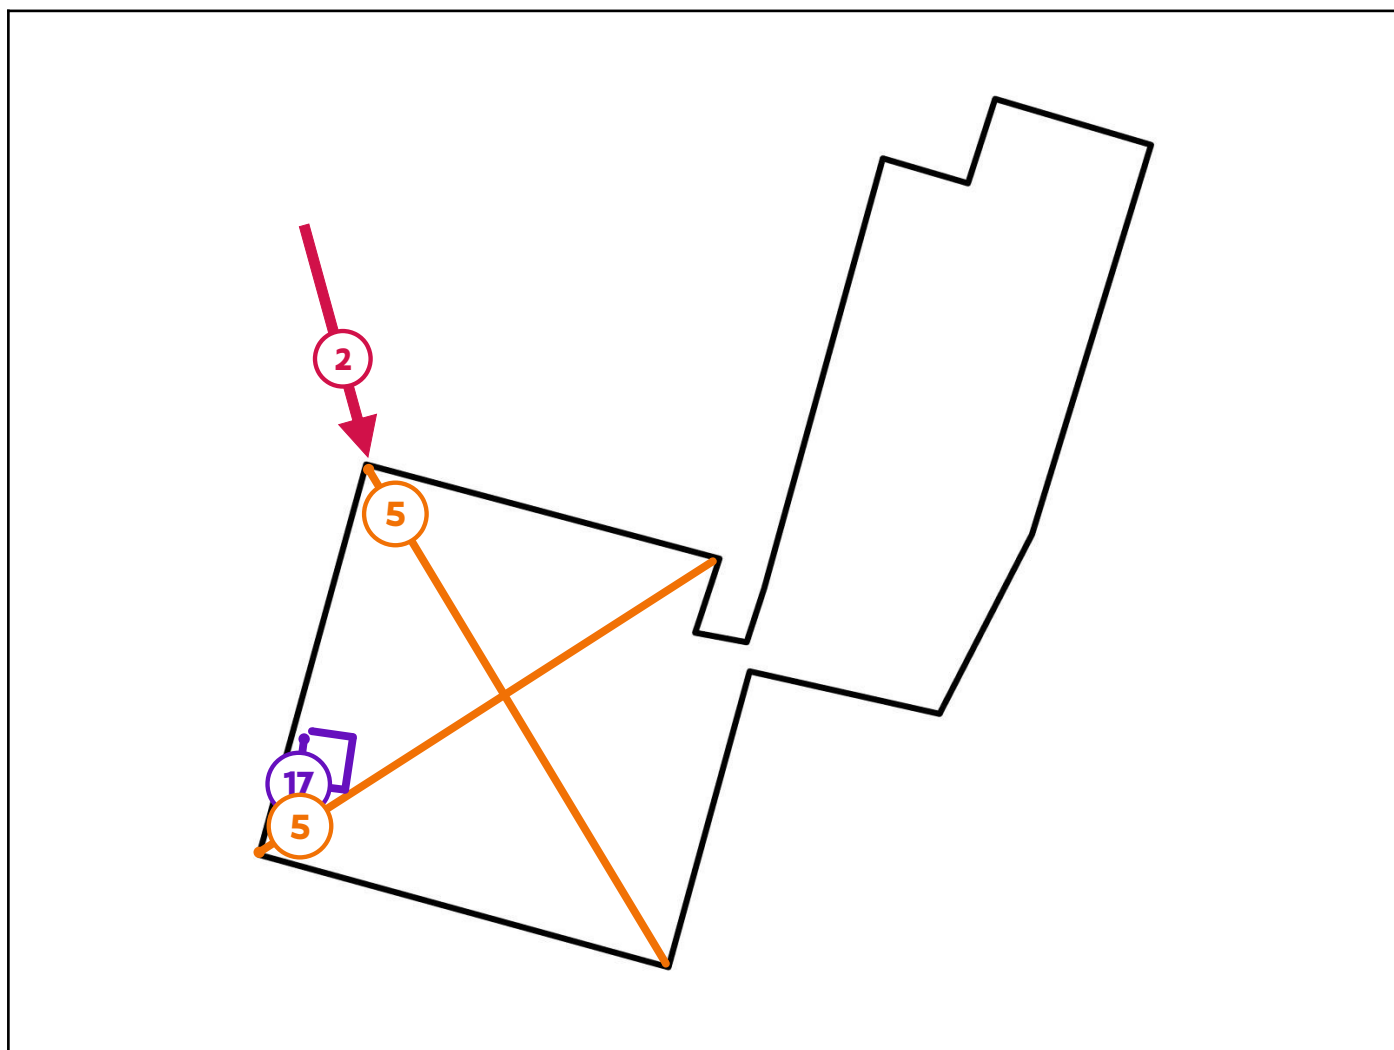
## Plan 1.9: woning met aanhorigheden plan

| Beschrijving | Type | Actie |
|---|---|---|
| 17. Schouw | Beperking | - |

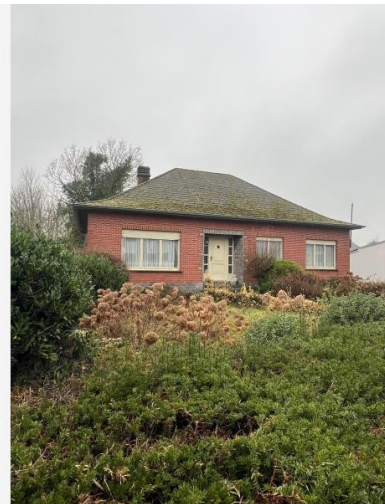
Overzichtsfoto

| Identificatiemethode | <p>De asbestdeskundige beoordeelt het materiaal als asbestverdacht en dus asbesthoudend, en dit zonder monstername.</p> <p>Motivatie: De monstername brengt andere schade aan dan schade die inherent is aan de monstername.</p> |

- Eenvoudige handelingen: mag via doe-het-zelf of door werknemer(s) met opleidingsattest eenvoudige handelingen  
Deze toepassing kan door een aannemer die over een opleidingsattest eenvoudige handelingen beschikt of door een particulier (doe-het-zelf), verwijderd worden indien er geen verhoogd risico op vrijgave van asbestvezels (max. concentratie 0,01 vezels/cm<sup>3</sup> - CODEX Art. VI.3-54) ontstaat en de toepassing voorafgaand wordt gefixeerd/bevochtigd; de individuele elementen zonder machinale werktuigen (boormachine,

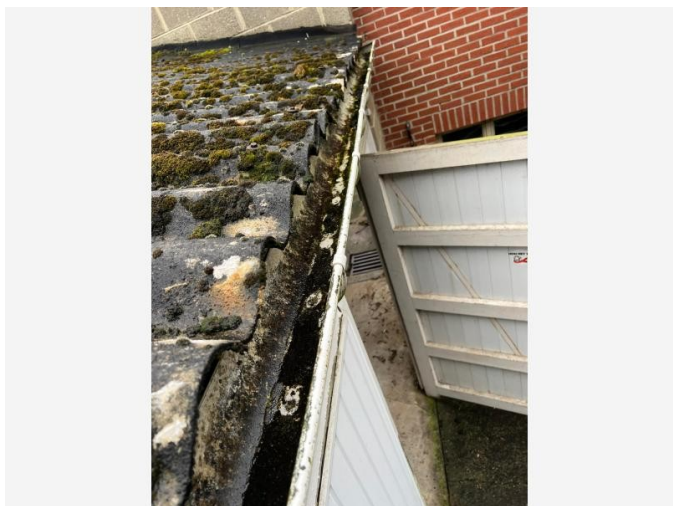
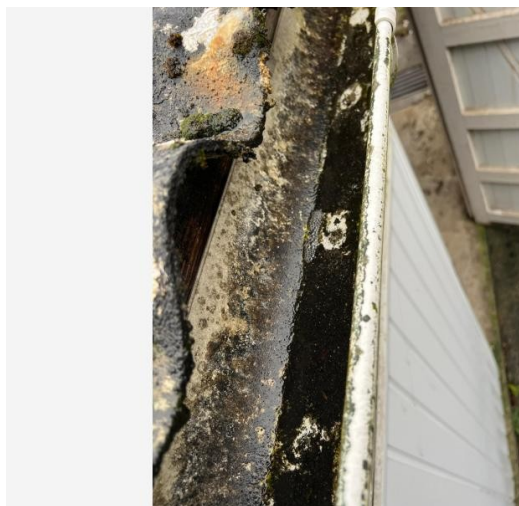
Overzichtsfoto

| Opmerking | <p>De hoeveelheid is een zo nauwkeurig mogelijke opmeting. Hieraan kunnen evenwel geen rechten worden ontleend.</p> <p>Er kan geen staalname gebeuren van de leien op het dak vanuit de zolder omwille van het feit dat er op de zolder geen vloer aanwezig is. Ook van buiten is het niet mogelijk gezien hoger dan 3,5m vanaf een vaste ondergrond</p> |

- Eenvoudige handelingen: mag via doe-het-zelf of door werknemer(s) met opleidingsattest eenvoudige handelingen  
Deze toepassing kan door een aannemer die over een opleidingsattest eenvoudige handelingen beschikt of door een particulier (doe-het-zelf), verwijderd worden indien er geen verhoogd risico op vrijgave van asbestvezels (max. concentratie 0,01 vezels/cm<sup>3</sup> - CODEX Art. VI.3-54) ontstaat en de toepassing voorafgaand wordt gefixeerd/bevochtigd; de individuele elementen zonder machinale werktuigen (boormachine, slijpschijf, hogedrukreiniger,...) en zonder breken of gooien een voor een losgemaakt worden; en ten slotte dubbel en luchtdicht verpakt weggevoerd worden naar een erkend afvalpunt (recyclagepark).

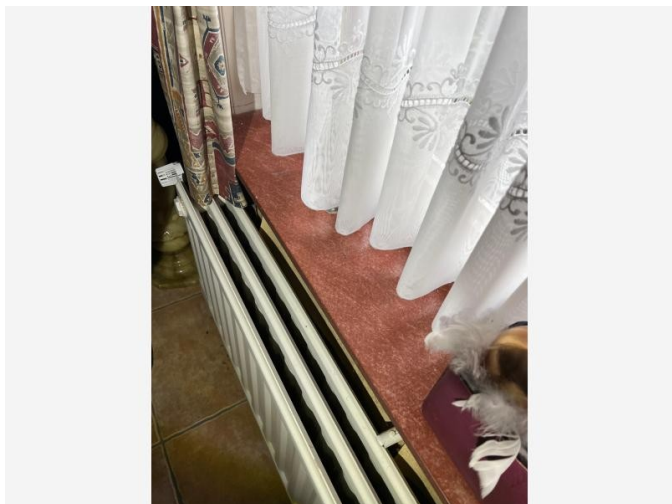
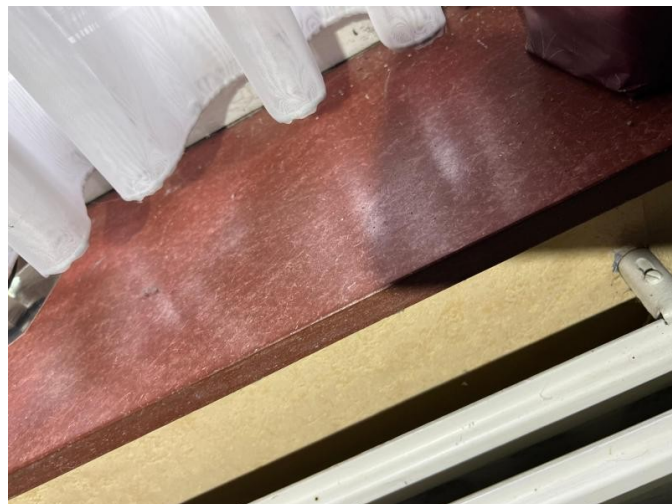
Overzichtsfoto

| Identificatiemethode | De asbestdeskundige beoordeelt het materiaal als asbestverdacht en dus asbesthoudend, en dit zonder monstername.<br><br>Motivatie: De monstername brengt andere schade aan dan schade die inherent is aan de monstername. |

- Eenvoudige handelingen: mag via doe-het-zelf of door werknemer(s) met opleidingsattest eenvoudige handelingen  
Deze toepassing kan door een aannemer die over een opleidingsattest eenvoudige handelingen beschikt of door een particulier (doe-het-zelf), verwijderd worden indien er geen verhoogd risico op vrijgave van asbestvezels (max. concentratie 0,01 vezels/cm<sup>3</sup> - CODEX Art. VI.3-54) ontstaat en de toepassing voorafgaand wordt gefixeerd/bevochtigd; de individuele elementen zonder machinale werktuigen (boormachine, slijpschijf, hogedrukreiniger,...) en zonder breken of gooien een voor een losgemaakt worden; en ten slotte dubbel en luchtdicht verpakt weggevoerd worden naar een erkend afvalpunt (recyclagepark).

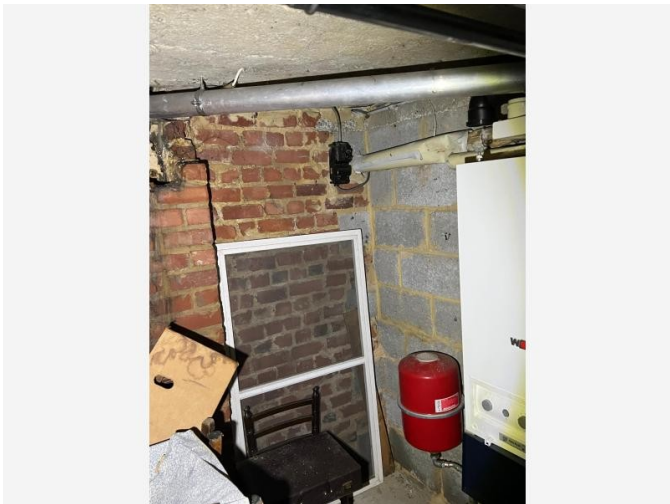
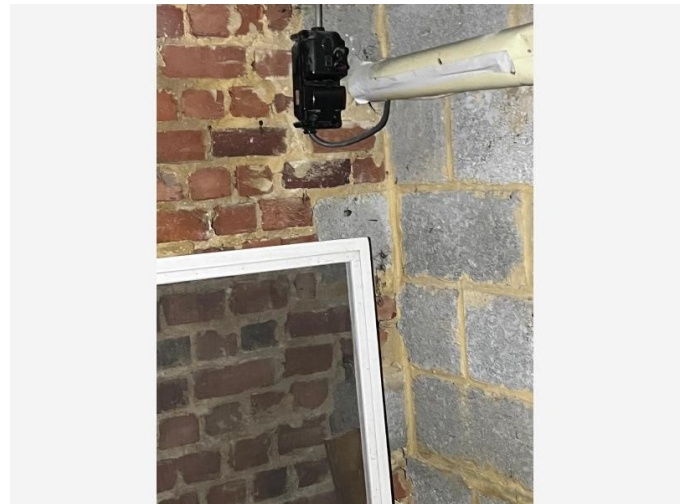
Overzichtsfoto

| Identificatiemethode | <p>De asbestdeskundige beoordeelt het materiaal als asbestverdacht en dus asbesthoudend, en dit zonder monstername.</p> <p>Motivatie: De monstername brengt andere schade aan dan schade die inherent is aan de monstername.</p> |

- Eenvoudige handelingen: mag via doe-het-zelf of door werknemer(s) met opleidingsattest eenvoudige handelingen  
Deze toepassing kan door een aannemer die over een opleidingsattest eenvoudige handelingen beschikt of door een particulier (doe-het-zelf), verwijderd worden indien er geen verhoogd risico op vrijgave van asbestvezels (max. concentratie 0,01 vezels/cm<sup>3</sup> - CODEX Art. VI.3-54) ontstaat en de toepassing voorafgaand wordt gefixeerd/bevochtigd; de individuele elementen zonder machinale werktuigen (boormachine, slijpschijf, hogedrukreiniger,...) en zonder breken of gooien een voor een losgemaakt worden; en ten slotte dubbel en luchtdicht verpakt weggevoerd worden naar een erkend afvalpunt (recyclagepark).
