# Asbestinventarisatetest

Kesterweg 36, 1755 Pajottegem

Attestnummer : 20260223-000452.000

Uitgegeven op : 23.02.2026

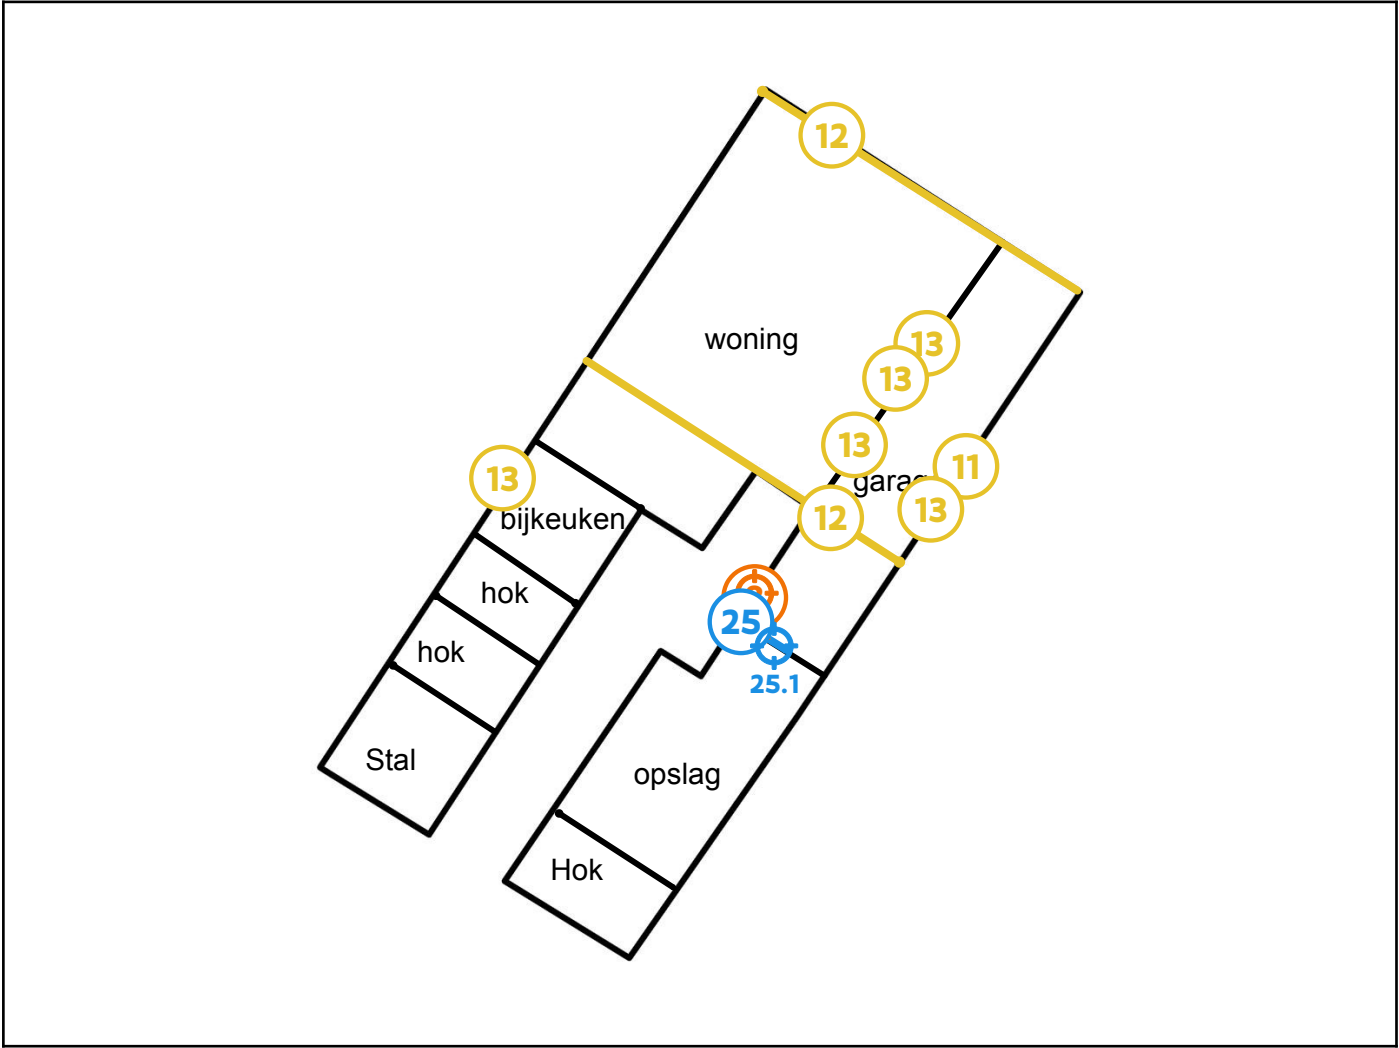
# Plan 1.1: gebouw plan

| Beschrijving | Type | Actie |
|---|---|---|
| 8. Platen aan achterdeuren garage | Asbestmateriaal | Verwijderen |
| 11. Bakeliet schakelkast | Asbestmateriaal | Zorgvuldig beheren |
| 12. Roofing dakgoot | Asbestmateriaal | Zorgvuldig beheren |
| 13. Bakeliet schakelaars/stopcontacten | Asbestmateriaal | Zorgvuldig beheren |

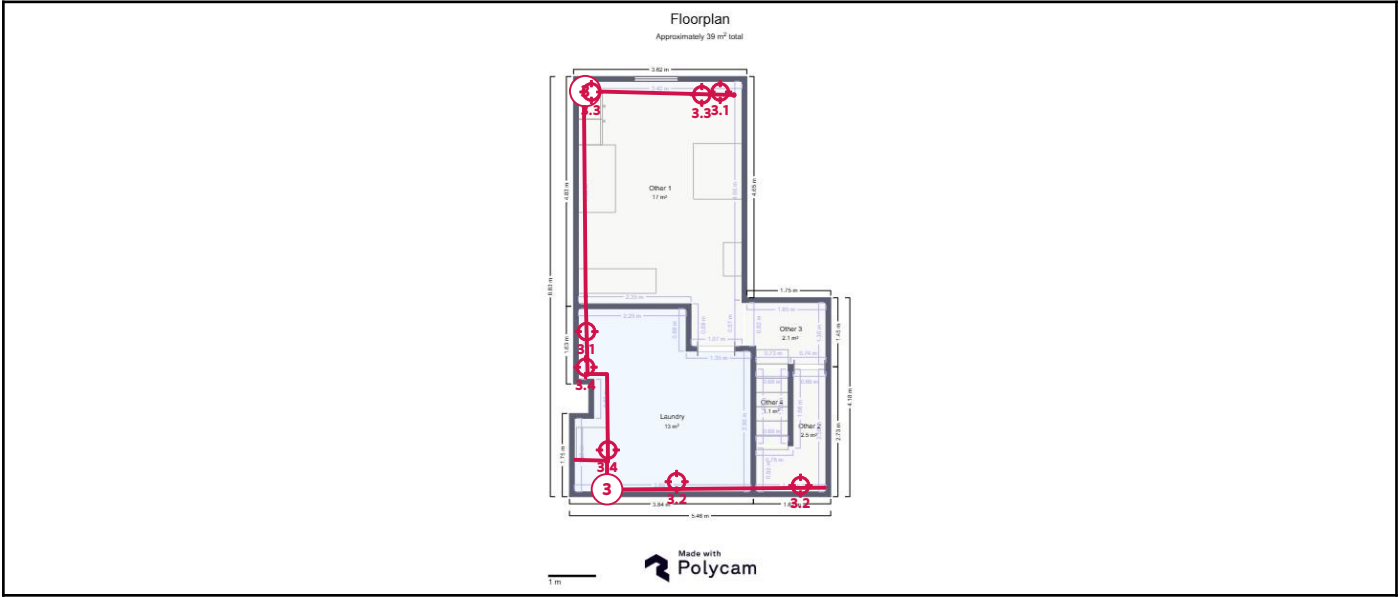
# Plan 1.3: Plan kelder

| Beschrijving | Type | Actie |
|---|---|---|
| 3. Leidingisolatie (gips) kelder | Asbestmateriaal | Dringend verwijderen |

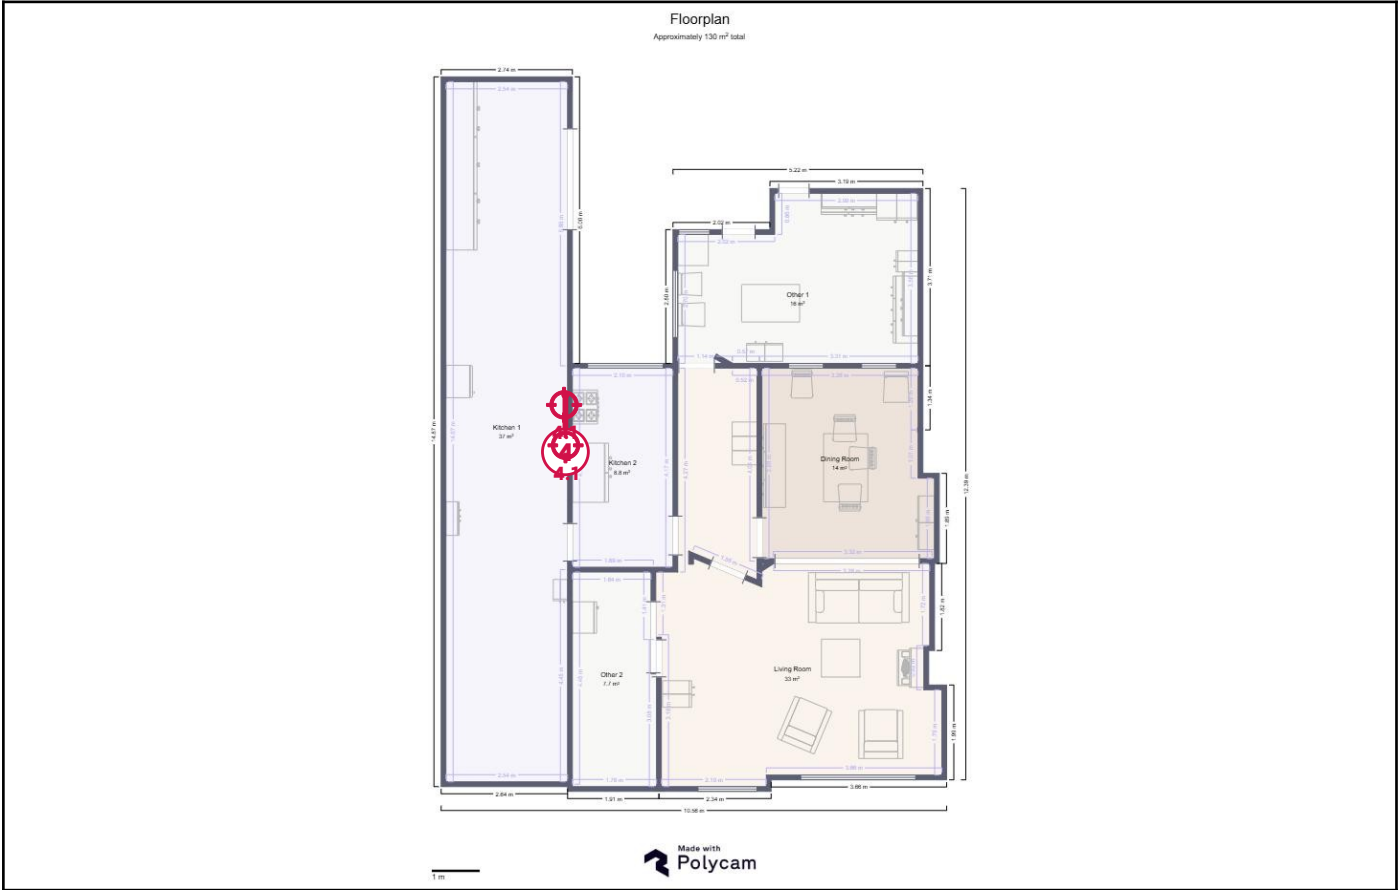
# Plan 1.6: Plan gelijkvloers woning en garage

| Beschrijving | Type | Actie |
|---|---|---|
| 4. Leidingisolatie (gips) garage | Asbestmateriaal | Dringend verwijderen |

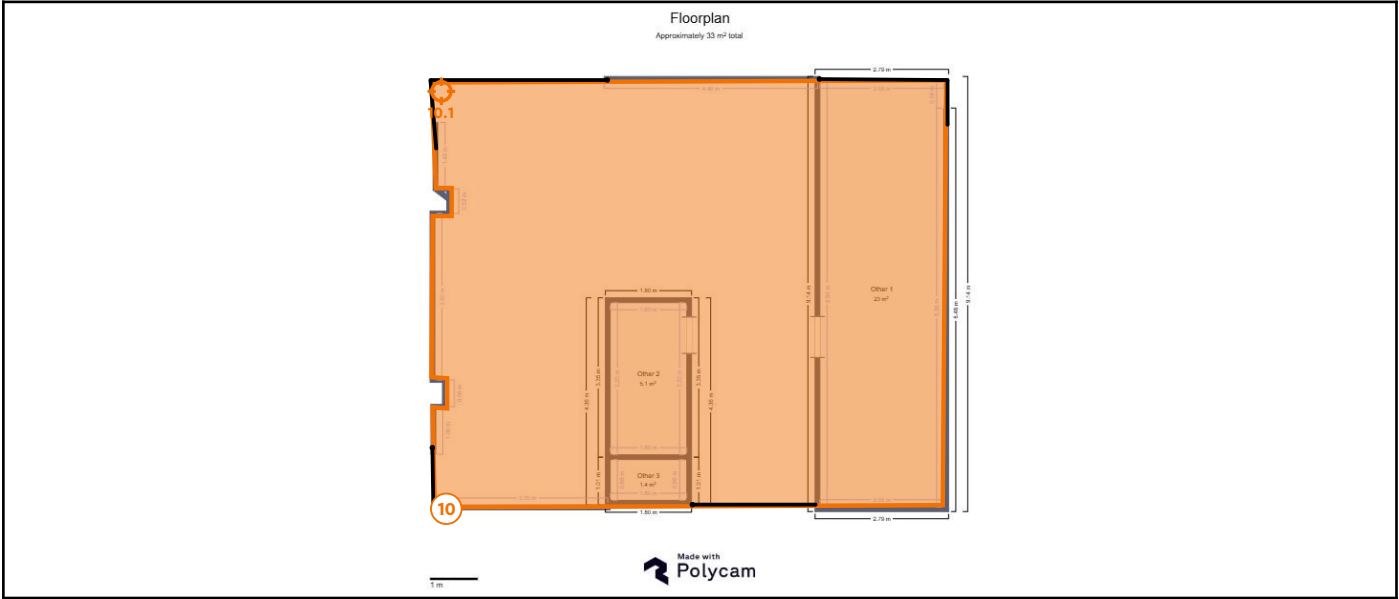
# Plan 1.11: Plan zolder

| Beschrijving | Type | Actie |
|---|---|---|
| 10. Onderdak type Menuiserite | Asbestmateriaal | Maatregelen nemen |

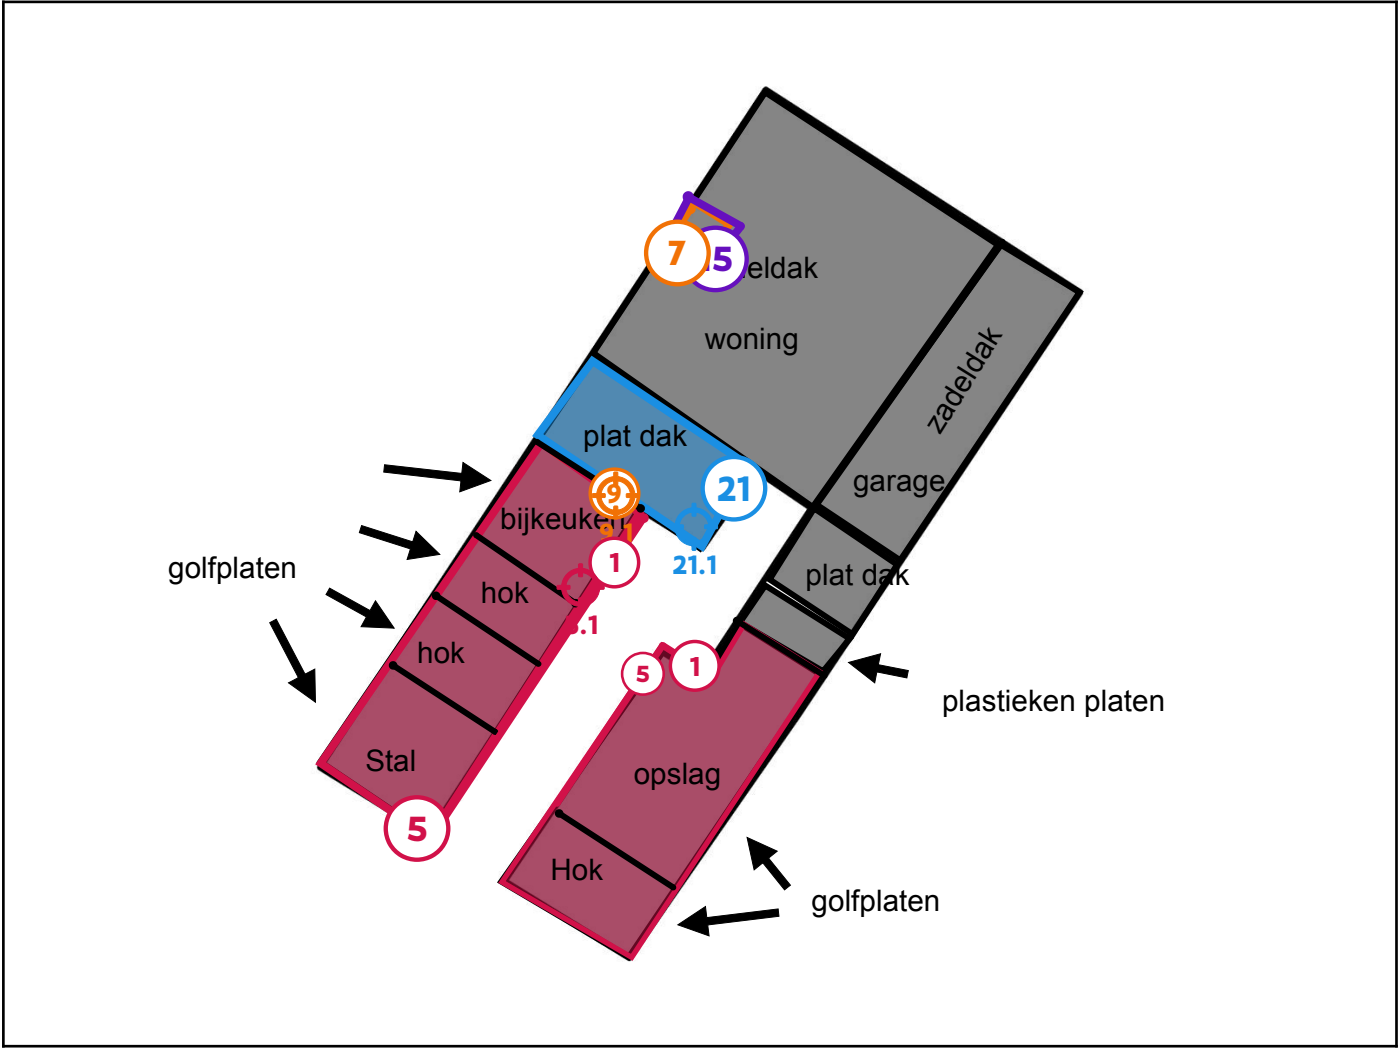
# Plan 1.13: dak plan

| Beschrijving | Type | Actie |
|---|---|---|
| 1. Mos/sediment in de dakgoten | Asbestmateriaal | Dringend verwijderen |
| 5. Daken bestaande uit golfplaten | Asbestmateriaal | Dringend verwijderen |
| 7. Cementering schouw achteraan | Asbestmateriaal | Verwijderen |
| 9. Bitumen aan plat dak woning | Asbestmateriaal | Verwijderen |

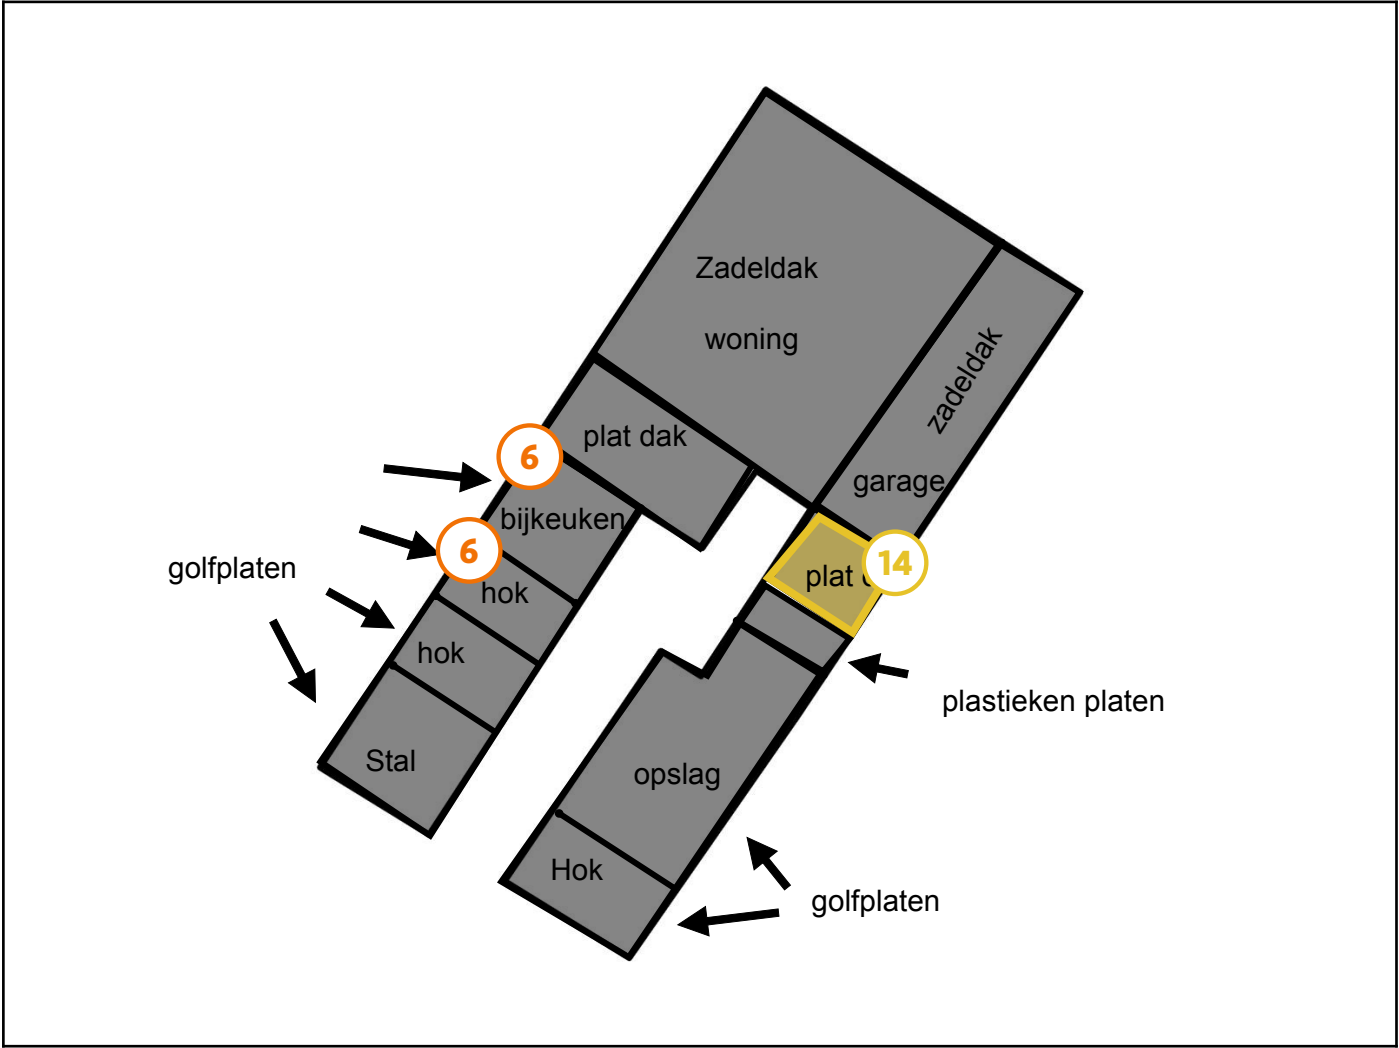
# Plan 1.14: dak plan

| Beschrijving | Type | Actie |
|---|---|---|
| 6. Schouwen | Asbestmateriaal | Verwijderen |
| 14. Roofing plat dak kamer | Asbestmateriaal | Zorgvuldig beheren |

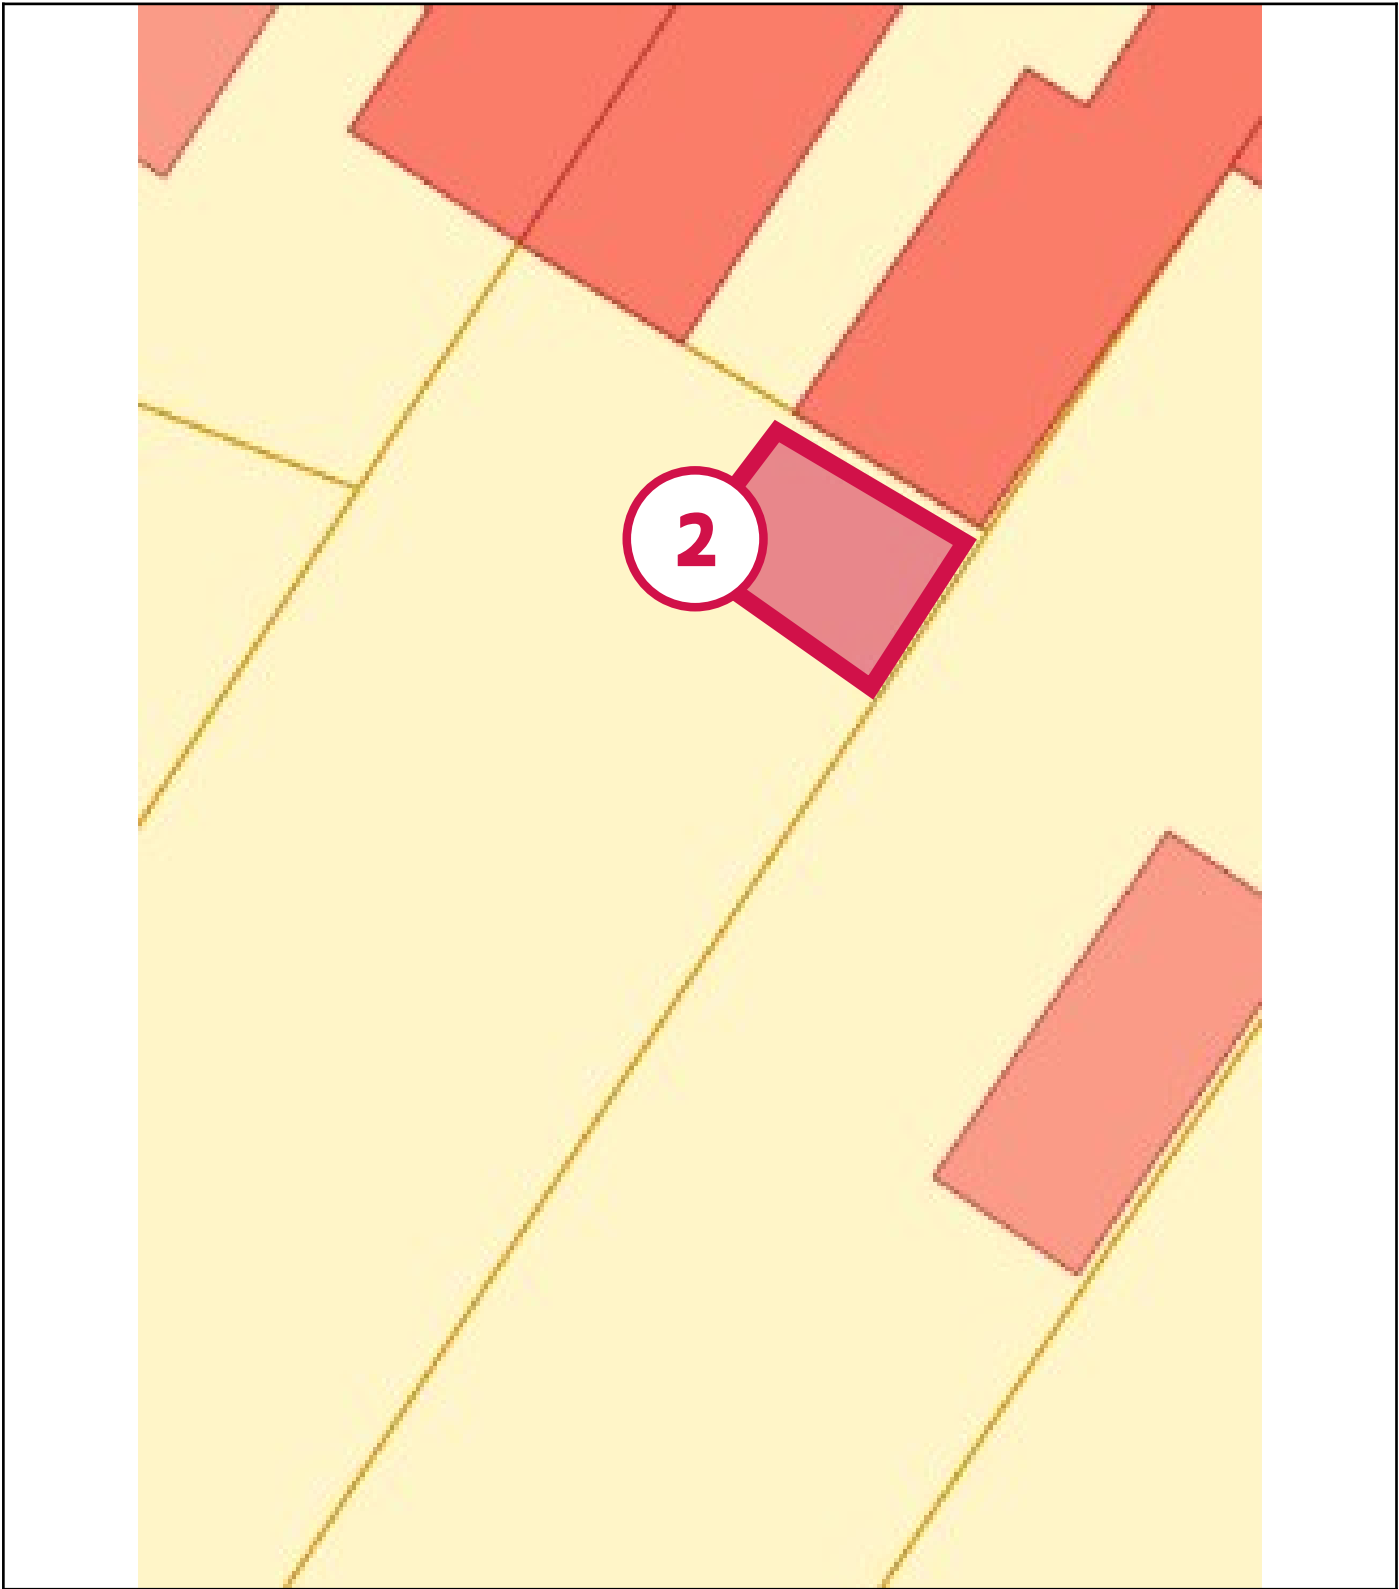
## Plan 2.1: Vaststellingen buiten de constructies

| 2. Afval (golfplaten) | Asbestmateriaal | Dringend verwijderen |

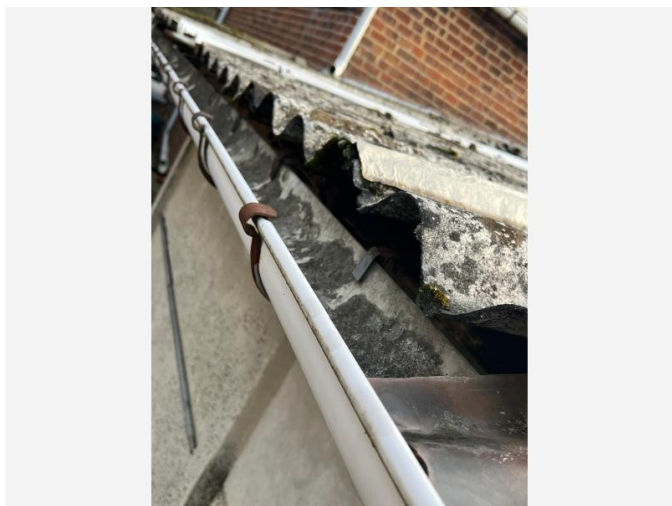
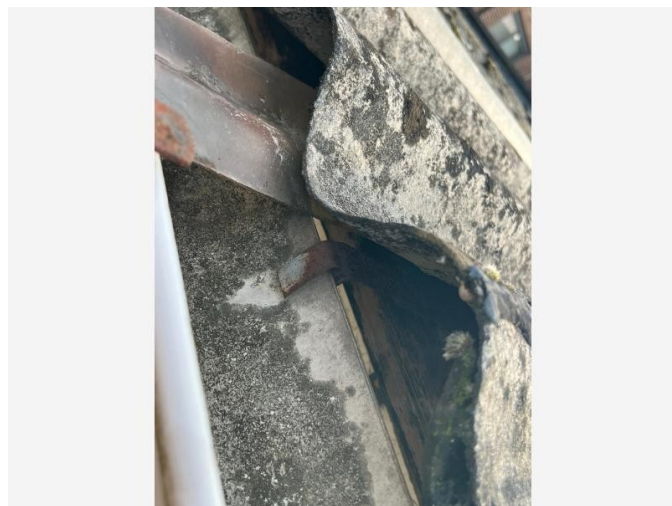
Het asbestmateriaal valt onder de mijlpaal van 2040.

**Dringend verwijderen**

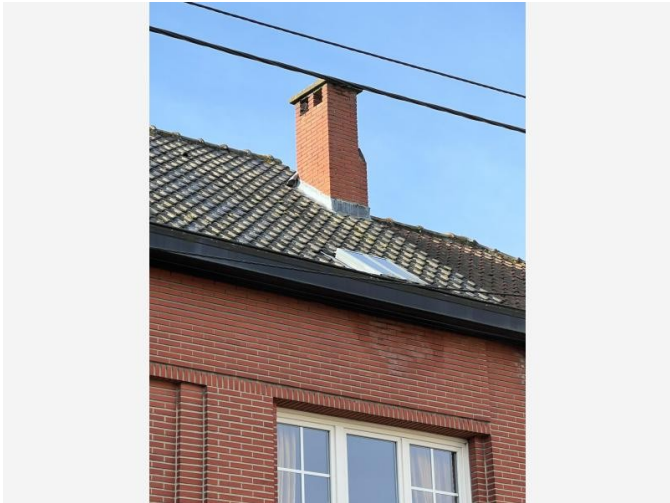
*Situeringsfoto*
