# Asbestinventarisatetest

Nijverheidszone 'Begijnenmeers' 69, 1770 Liedekerke

Attestnummer : 20260316-000285.000

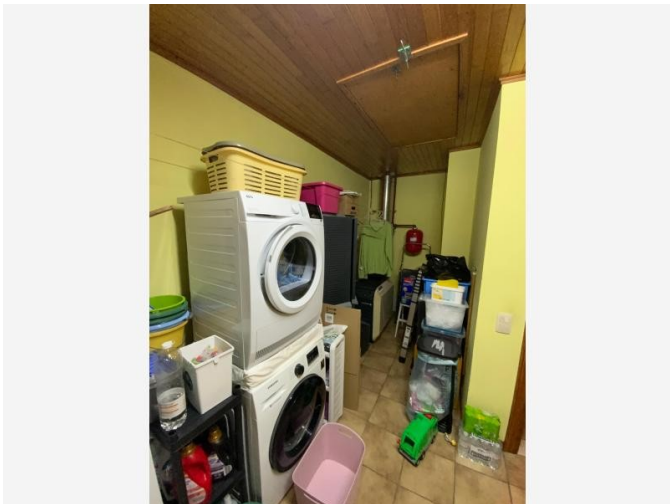
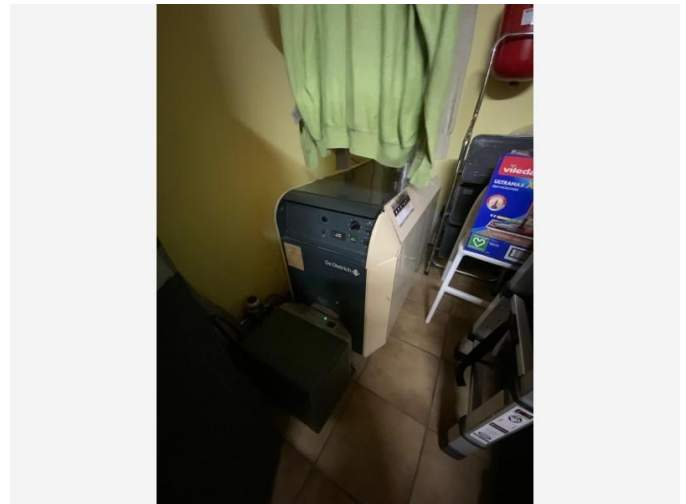
| Fiche 1: Pakking CV-ketel..... | 15 |

Het asbestmateriaal valt onder de mijlpaal van 2040.

| Eindbeoordeling materiaalrisico | Laag materiaalrisico en/of verlaagde kans op vezelvrijgave |

| Gebondenheid | Categorie 1: hechtgebonden in oorsprong |
| Asbestsoort (vezeltype) | Crocidoliet aanwezig |
| Asbestconcentratie | Laag (< 50%) |
| Afschermingsgraad van het gehele materiaal | Alleen randen, niet afgeschermd, maar geen contact met binnenluchtstromen |
| Toestand van het materiaal | Licht beschadigd, licht verweerd. Intacte calciumsilicaatplaat of materiaal met categorie 3-gebondenheid |

| Beschrijving | Pakking CV-ketel |
| Asbestmateriaal | Pakking, dichting |

- Zorg voor een veilig beheer. Vermijd het beschadigen van het asbestmateriaal. Controleer de toestand jaarlijks op wijzigingen.

- Eenvoudige handelingen: mag via doe-het-zelf of door werknemer(s) met opleidingsattest eenvoudige handelingen  
Deze toepassing kan door een aannemer die over een opleidingsattest eenvoudige handelingen beschikt of door een particulier (doe-het-zelf), verwijderd worden indien er geen verhoogd risico op vrijgave van asbestvezels (max. concentratie 0,01 vezels/cm<sup>3</sup> - CODEX Art. VI.3-54) ontstaat en de toepassing voorafgaand wordt gefixeerd/bevochtigd; de individuele elementen zonder machinale werktuigen (boormachine, slijpschijf, hogedrukreiniger,...) en zonder breken of gooien een voor een losgemaakt worden; en ten slotte dubbel en luchtdicht verpakt weggevoerd worden naar een geregistreerd asbestinzamelaar of via een erkende asbestverwijderaar. (In het recyclagepark kan je niet terecht met niet-hechtgebonden asbest)

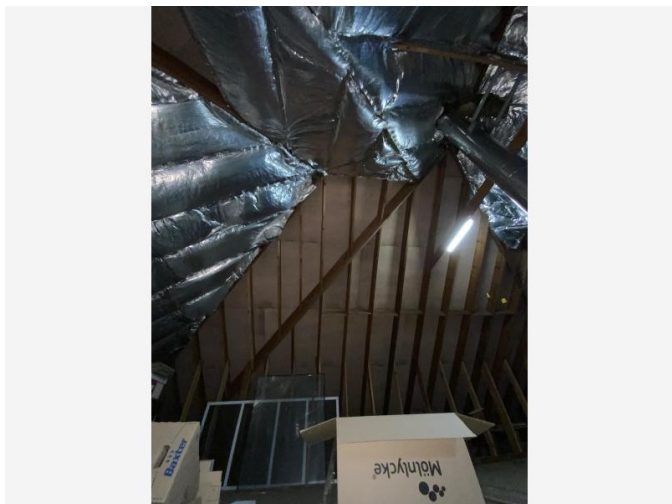
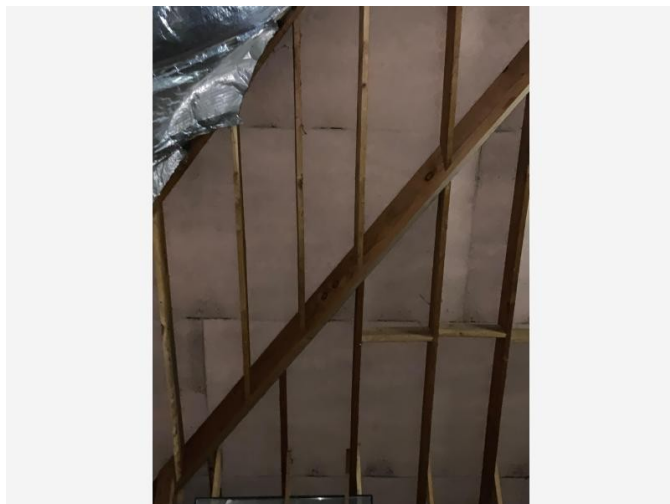
| Fiche 2: Onderdak type Menuiserite..... | 18 |

Het asbestmateriaal valt onder de mijlpaal van 2040.

| Eindbeoordeling materiaalrisico | Zeer laag materiaalrisico en/of zeer lage kans op vezelvrijgave |

| Asbestsoort (vezeltype) | Alleen chrysotiel aanwezig |
| Toestand van het materiaal | Onbeschadigd, niet verweerd |

| # | Type | Referentie | Resultaat |
|---|---|---|---|
| 2.1 | Puntmonster | 10326-men-nij | Chrysotiel |

| Beschrijving | Onderdak type Menuiserite |
| Hoeveelheid (oppervlakte - dikte - aantal) | • 220,00 m <sup>2</sup> - 0,50 cm - 1 stuk |

- Zorg voor een veilig beheer. Vermijd het beschadigen van het asbestmateriaal. Controleer de toestand jaarlijks op wijzigingen.

- Eenvoudige handelingen: mag via doe-het-zelf of door werknemer(s) met opleidingsattest eenvoudige handelingen  
Deze toepassing kan door een aannemer die over een opleidingsattest eenvoudige handelingen beschikt of door een particulier (doe-het-zelf), verwijderd worden indien er geen verhoogd risico op vrijgave van asbestvezels (max. concentratie 0,01 vezels/cm<sup>3</sup> - CODEX Art. VI.3-54) ontstaat en de toepassing voorafgaand wordt gefixeerd/bevochtigd; de individuele elementen zonder machinale werktuigen en zonder breken of gooien een voor een losgemaakt worden; en ten slotte in gesloten verpakking weggevoerd worden naar een erkend afvalpunt (recyclagepark).

- Eenvoudige handelingen: enkel door erkend asbestverwijderaar  
Indien bovenstaande criteria worden overschreden:

Deze toepassing kan enkel door een erkende asbestverwijderaar verwijderd worden omdat er hier automatisch een verhoogd risico op vrijgave van asbestvezels (max. concentratie 0,01 vezels/cm<sup>3</sup> - CODEX - Art. VI.3-54) ontstaat. (Bron: VLAREM II: 6.4.0.1 par1, par2 en par3). Een erkend asbestverwijderaar moet ingeschakeld worden voor deze toepassingen die niet (kunnen) worden verwijderd door de couveuzemethode, door hermetische zone of door de materialen beschreven in Vlarem II, art. 6.4.0.1 par2. (Bron: Leidraad bij het Inspectieprotocol)

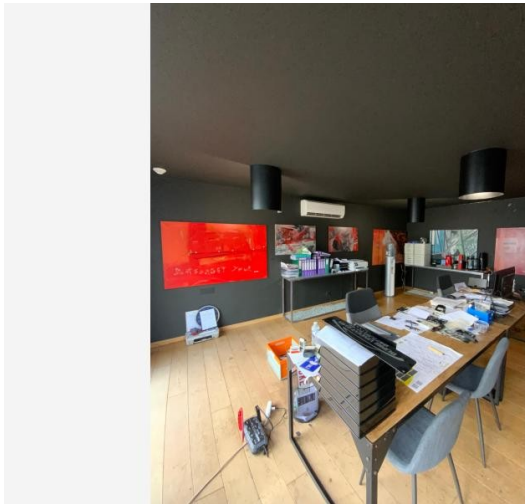
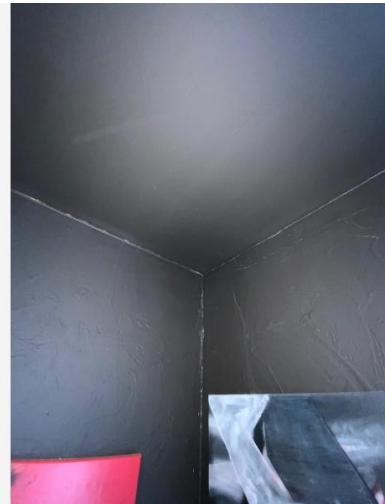
## Fiche 3: Plafonds en muren bestaande uit voorzetpanelen

De plafonds en muren werden afgewerkt met niet-asbestverdachte voorzetpanelen die inspectie van de bedekte structuur (opbouw, pleisterwerk) verhinderen.

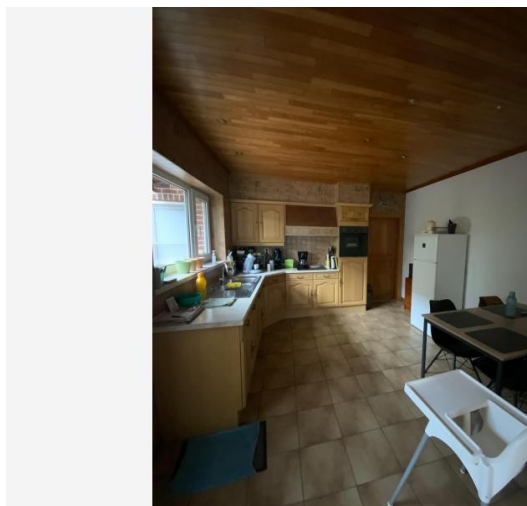
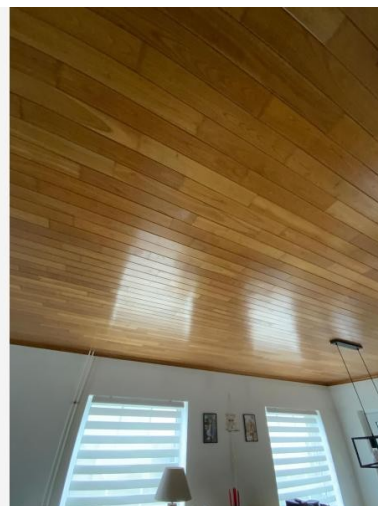
| Fiche 4: Plafonds bestaande uit voorzetpanelen..... | 24 |

De plafonds werden afgewerkt met niet-asbestverdachte voorzetpanelen die inspectie van de bedekte structuur (opbouw, pleisterwerk) verhinderen.

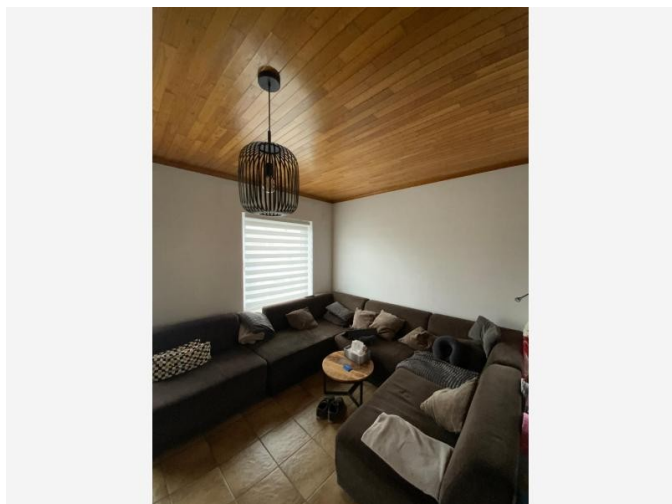
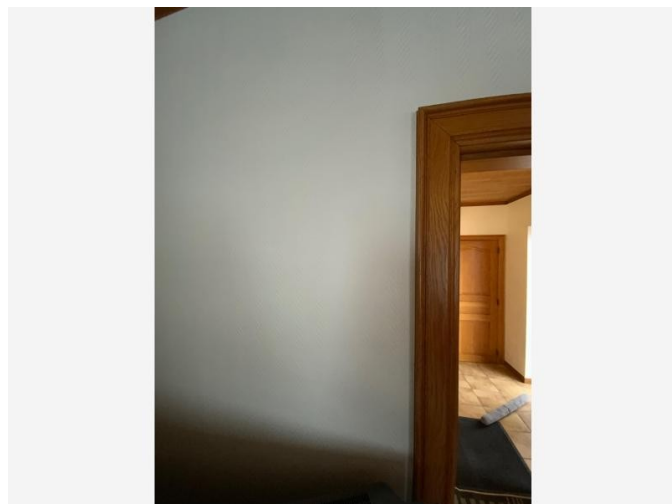
## Fiche 5: Pleisterwerk wanden

Geen asbest

| # | Type | Referentie | Resultaat |
|---|---|---|---|
| 5.1 | Mengmonster | 10326-Plei-nij | Geen asbest |

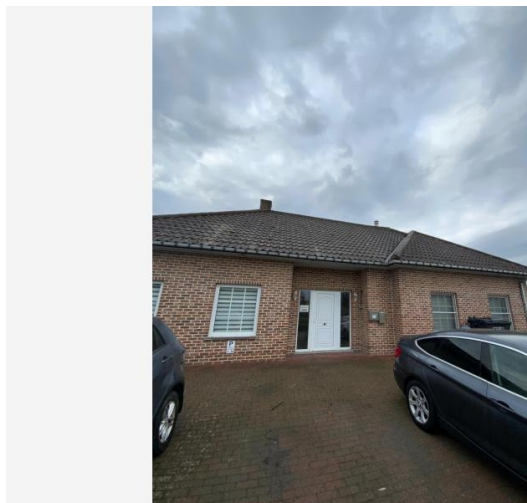
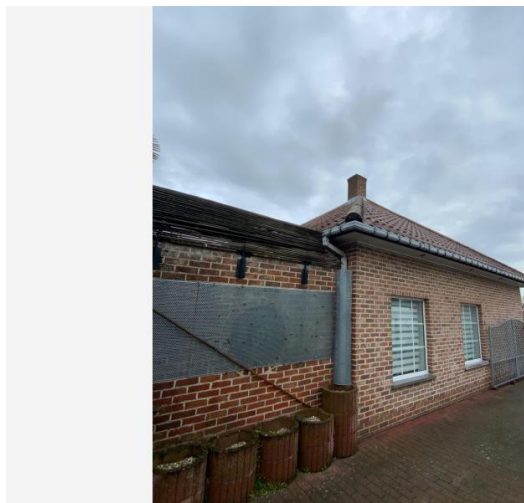
### Fiche 6: Rookgaskanaal (niet verdacht)

| Beschrijving | Notitie | Terug te vinden op plannen |
|---|---|---|
| Fiche 6: Rookgaskanaal (niet verdacht) | Het rookgaskanaal is niet-asbestverdacht. | Plan 1.3: Hoofdgebouw plan |

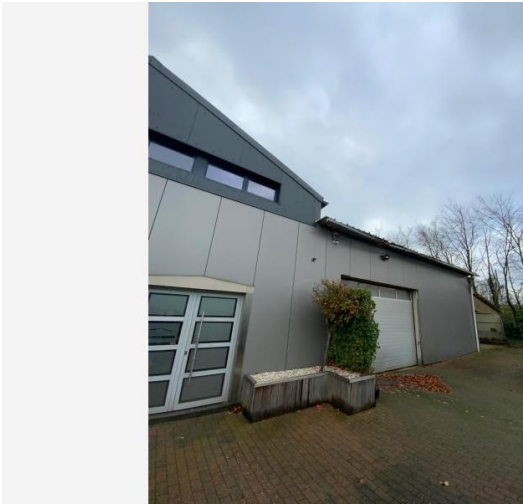
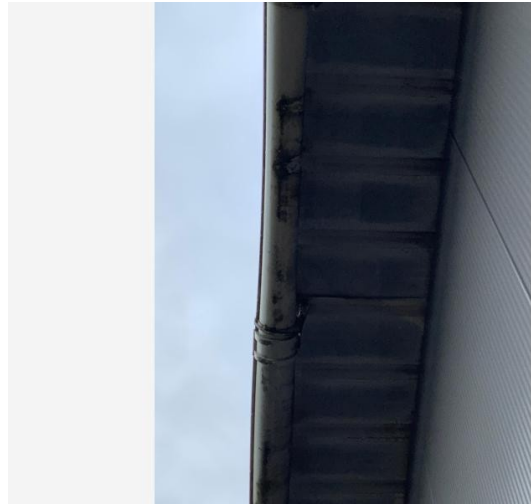
## Fiche 7: Dakbedekking bestaande uit stalen/metalen platen

| Beschrijving | Notitie | Terug te vinden op plannen |
|---|---|---|
| Fiche 7: Dakbedekking bestaande uit stalen/metalen platen | De dakbedekking is niet-asbestverdacht. | Plan 2.1: Loods |

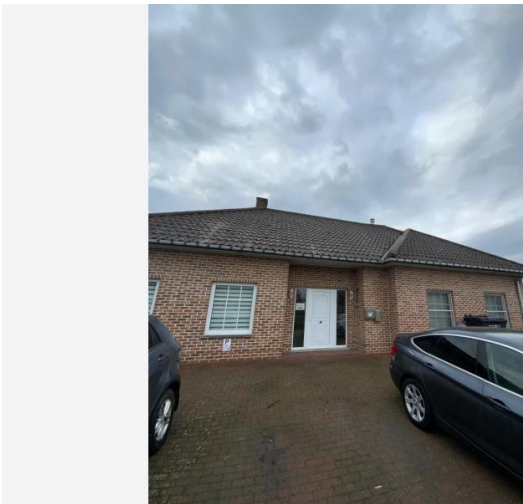
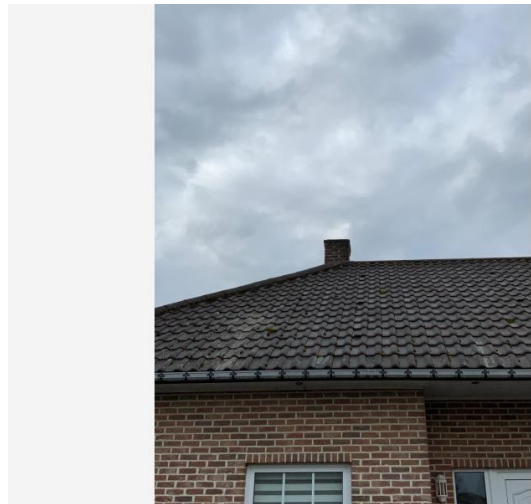
## Fiche 8: Dakbedekking bestaande uit pannen (niet verdacht)

| Beschrijving | Notitie | Terug te vinden op plannen |
|---|---|---|
| Fiche 8: Dakbedekking bestaande uit pannen (niet verdacht) | De dakbedekking is niet-asbestverdacht. | Plan 1.3: Hoofdgebouw plan |

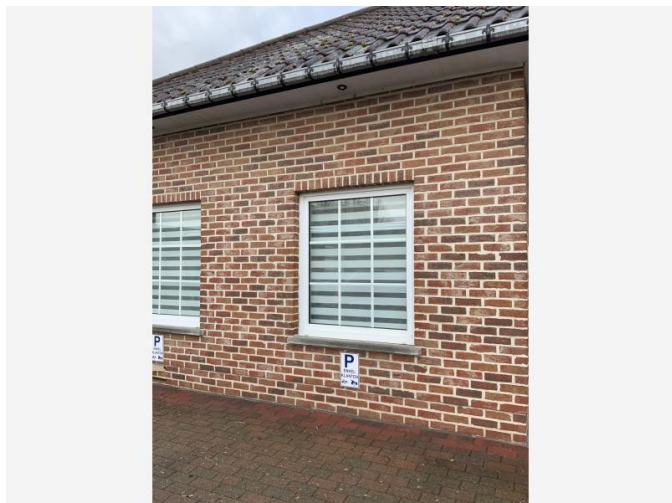
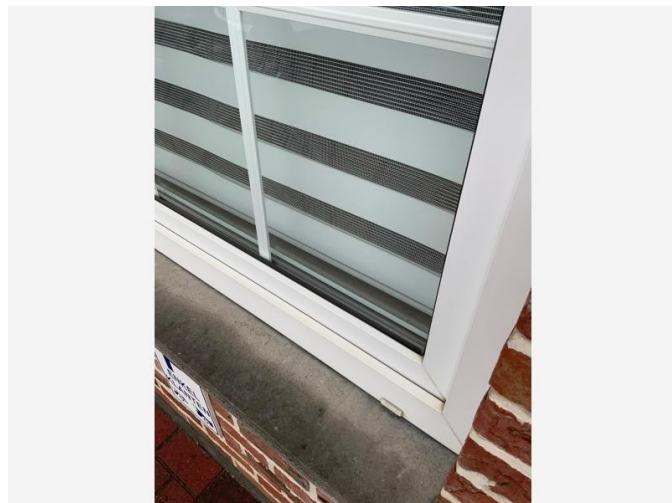
### Fiche 9: Mastiek (niet aanwezig)

| Beschrijving | Notitie | Terug te vinden op plannen |
|---|---|---|
| Fiche 9: Mastiek (niet aanwezig) | Er is geen asbestverdachte mastiek aanwezig. | - |
