# Asbestinventarisat attest

Pepingensesteenweg 72, 1600 Sint-Pieters-Leeuw

Attestnummer : 20260326-000398.000

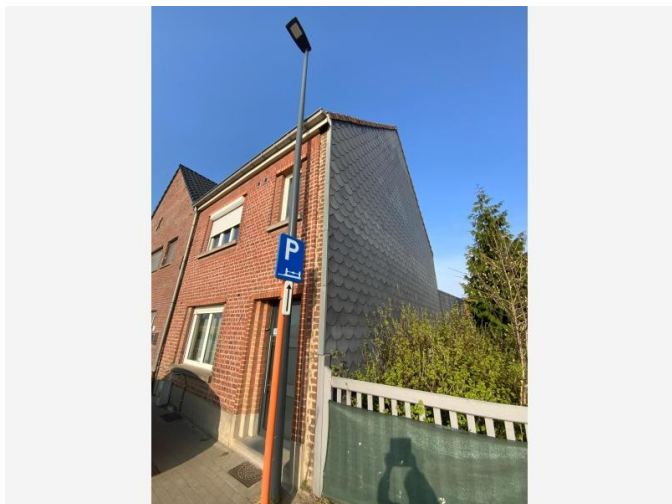
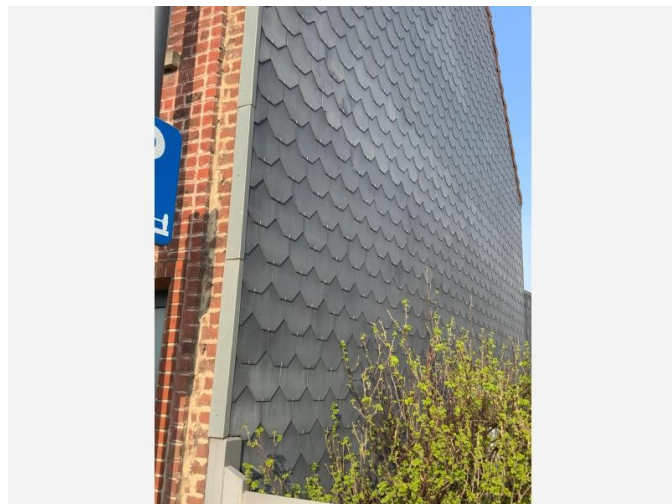
Overzichtsfoto

Detailfoto

| Eindbeoordeling materiaalrisico | Verhoogd materiaalrisico en/of verhoogde kans op vezelvrijgave |

| Toestand van het materiaal | Matig beschadigd, matig verweerd |

| # | Type | Referentie | Resultaat |
|---|---|---|---|
| 1.1 | Puntmonster | 23326-lei-pep | Chrysotiel |

| Beschrijving | Gevel met leien |
| Hoeveelheid (oppervlakte - aantal) | • 150,00 m <sup>2</sup> - 1 stuk |

Het asbestmateriaal valt onder de mijlpaal van 2034.

- Verwijder dit asbestmateriaal zo snel mogelijk. Volg de toestand goed op.
- Hemelwater dat afspoelt van asbestcement daken of gevels kan asbestdeeltjes bevatten. Gebruik het enkel voor gesloten circuits (bv. spoelen toiletten). Reinig na het vervangen van het dak of de gevel de dakgoten en regenwaterput of -ton om asbesthoudend sediment of slib te verwijderen

- Eenvoudige handelingen: mag via doe-het-zelf of door werknemer(s) met opleidingsattest eenvoudige handelingen  
Deze toepassing kan door een aannemer die over een opleidingsattest eenvoudige handelingen beschikt of door een particulier (doe-het-zelf), verwijderd worden indien er geen verhoogd risico op vrijgave van asbestvezels (max. concentratie 0,01 vezels/cm<sup>3</sup> - CODEX Art. VI.3-54) ontstaat en de toepassing voorafgaand wordt gefixeerd/bevochtigd; de individuele elementen zonder machinale werktuigen (boormachine, slijpschijf, hogedrukreiniger,...) en zonder breken of gooien een voor een losgemaakt worden; en ten slotte dubbel en luchtdicht verpakt weggevoerd worden naar een erkend afvalpunt (recyclagepark).

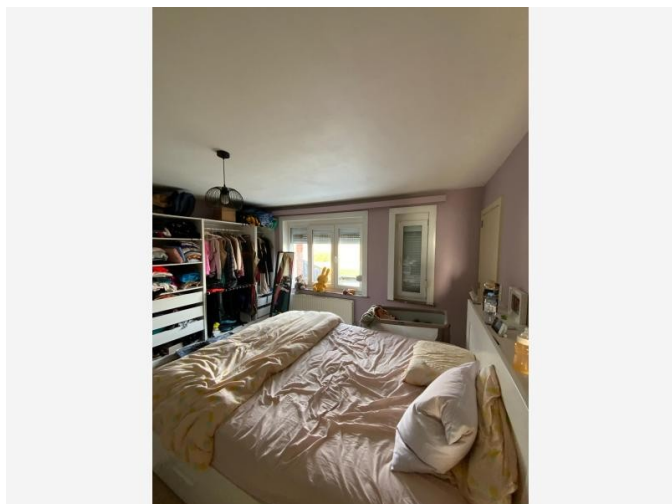
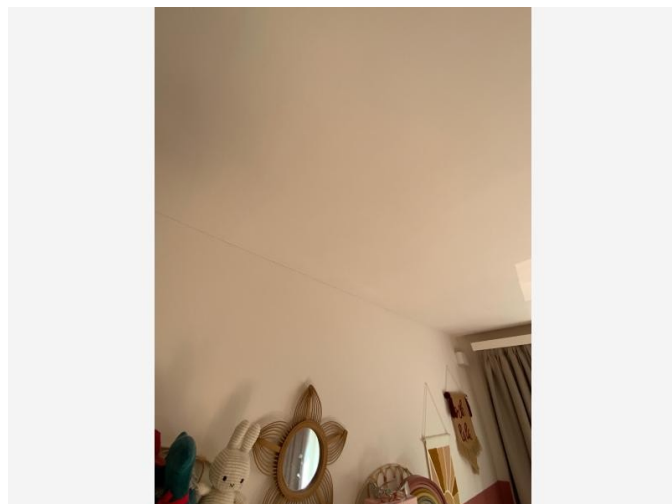
## Fiche 2: Pleisterwerk wanden

Overzichtsfoto

Detailfoto

Geen asbest

| # | Type | Referentie | Resultaat |
|---|---|---|---|
| 2.1 | Mengmonster | 23326-Plei-pep | Geen asbest |

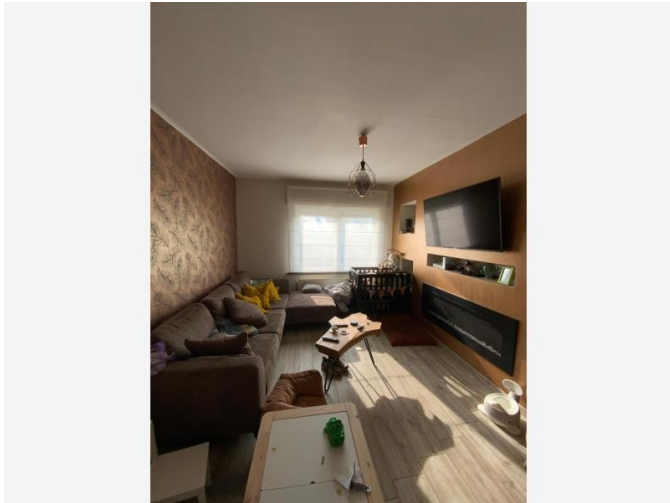
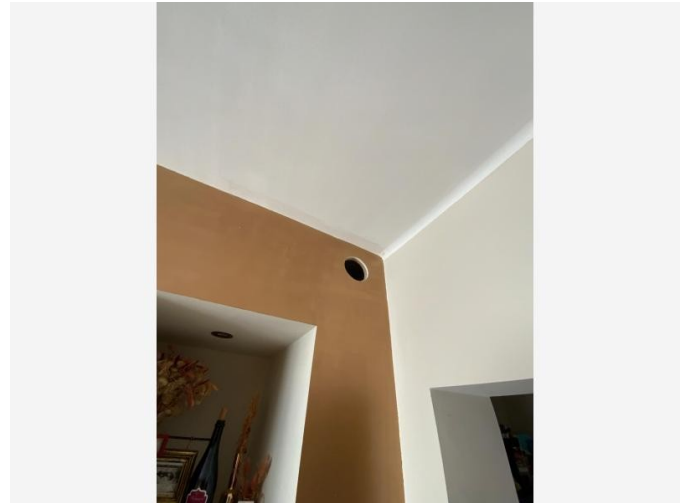
## Fiche 3: Pleisterwerk plafonds

Overzichtsfoto

Detailfoto

Geen asbest

| # | Type | Referentie | Resultaat |
|---|---|---|---|
| 3.1 | Mengmonster | 23326-pleipla-pep | Geen asbest |

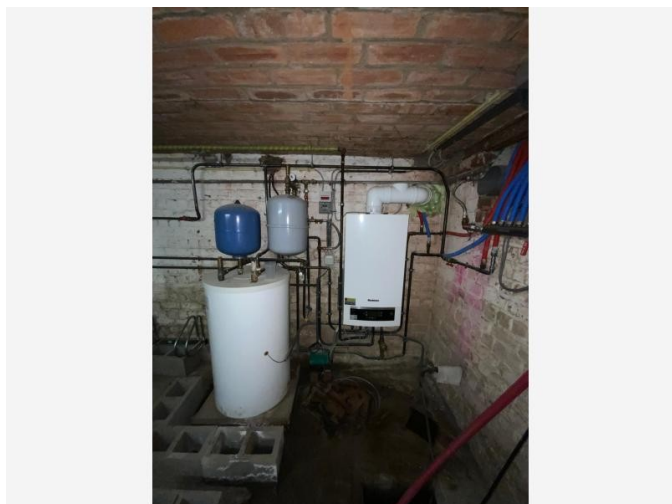
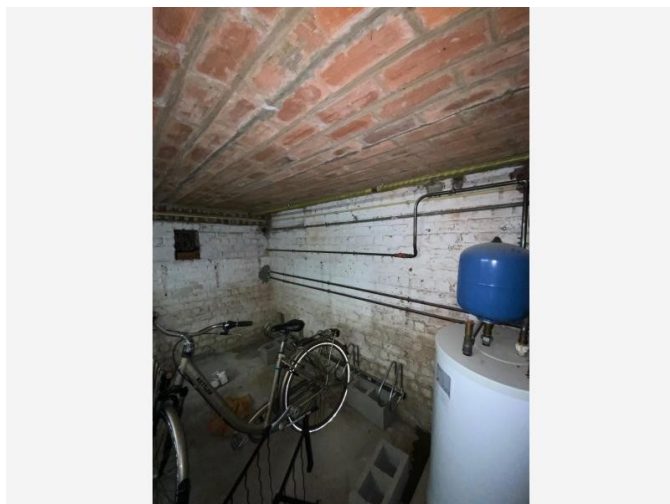
### Fiche 4: CV-ketel (niet verdacht)

| Beschrijving | Notitie | Terug te vinden op plannen |
|---|---|---|
| Fiche 4: CV-ketel (niet verdacht) | De CV-ketel (dichtingen, isolerend materiaal) is niet asbestverdacht. | Plan 1.2: Kelder |

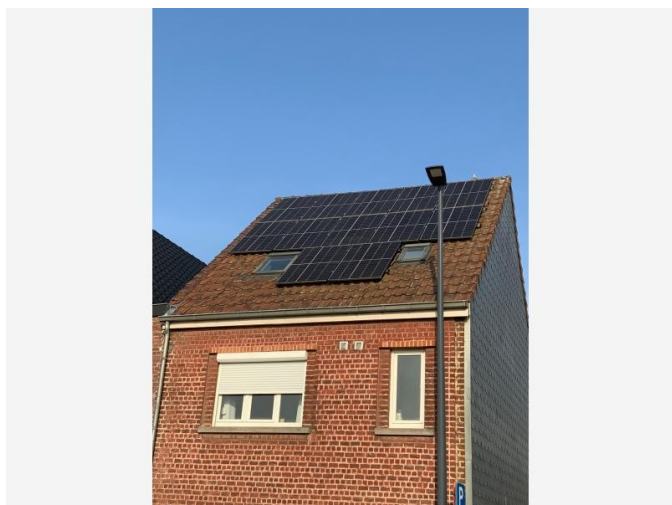
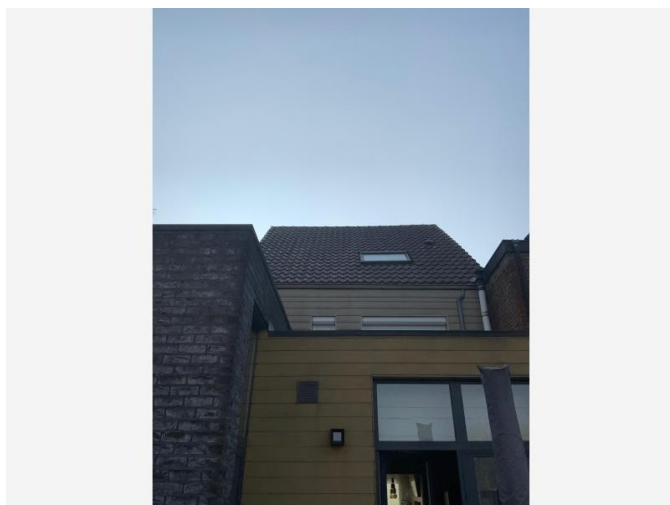
### Fiche 5: Dakbedekking bestaande uit pannen (niet verdacht)

| Beschrijving | Notitie | Terug te vinden op plannen |
|---|---|---|
| Fiche 5: Dakbedekking bestaande uit pannen (niet verdacht) | De dakbedekking is niet-asbestverdacht. | Plan 1.1: Hoofdgebouw plan<br>Plan 1.3: Snede |

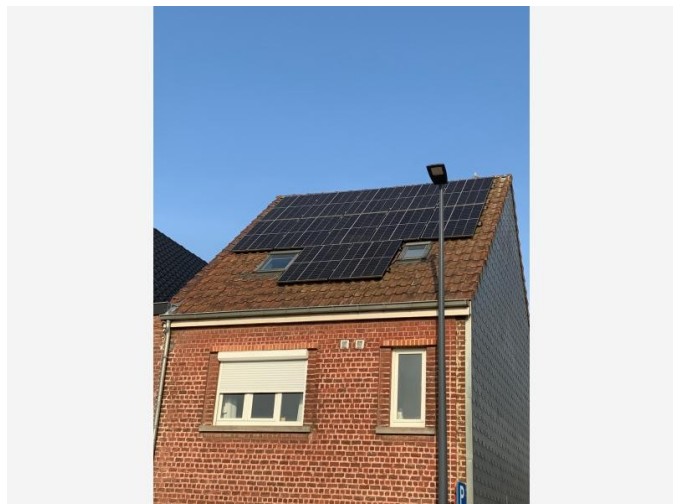
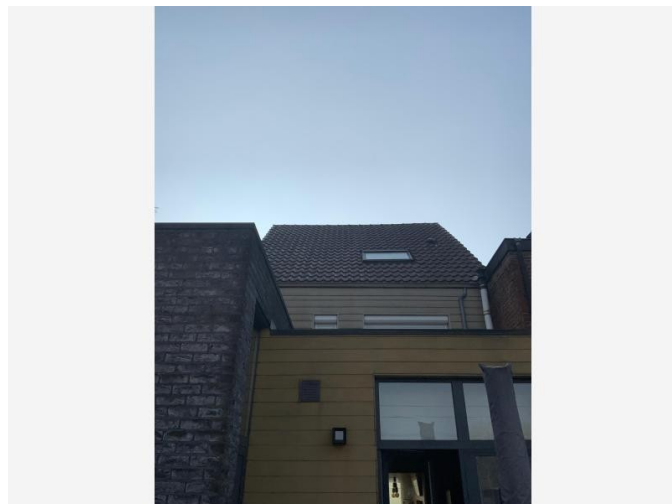
### Fiche 6: Schouw/rookgaskanaal (niet aanwezig)

| Beschrijving | Notitie | Terug te vinden op plannen |
|---|---|---|
| Fiche 6: Schouw/rookgaskanaal (niet aanwezig) | Er is geen waarneembaar rookgaskanaal aanwezig op de inspectielocatie. | Plan 1.3: Snede |

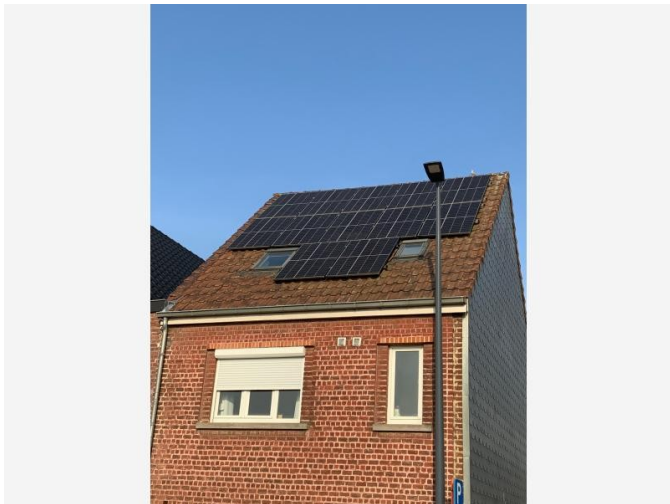
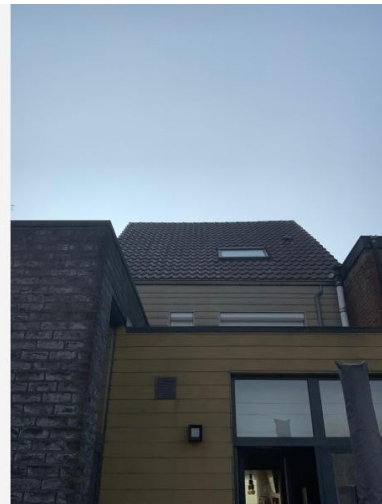
## Fiche 8: Onderdak (niet aanwezig)

| Beschrijving | Notitie | Terug te vinden op plannen |
|---|---|---|
| Fiche 8: Onderdak (niet aanwezig) | Er is geen te onderzoeken onderdak aanwezig op de inspectielocatie. | - |

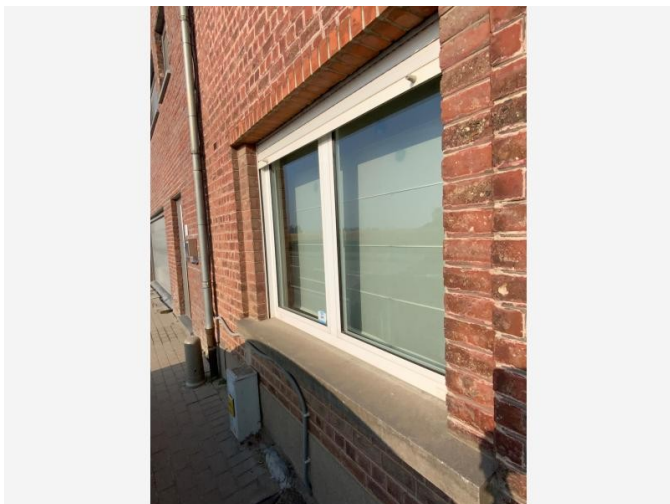
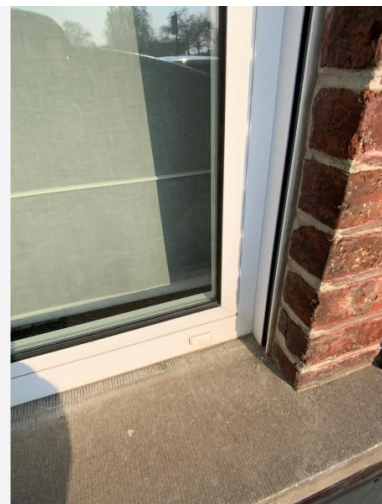
## Fiche 9: Mastiek (niet aanwezig)

| Beschrijving | Notitie | Terug te vinden op plannen |
|---|---|---|
| Fiche 9: Mastiek (niet aanwezig) | Er is geen asbestverdachte mastiek aanwezig. | - |

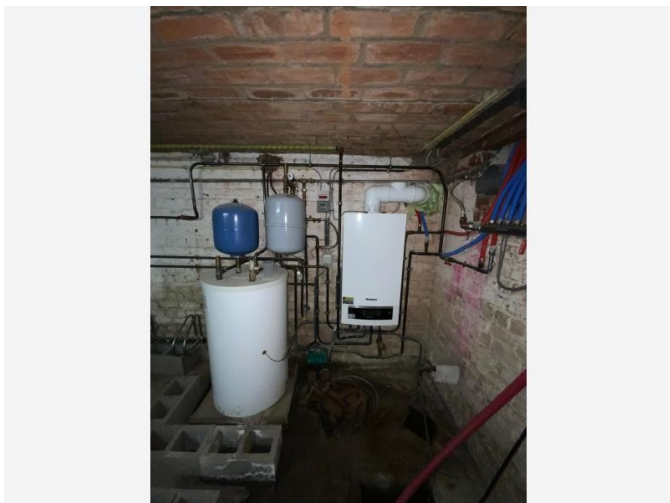
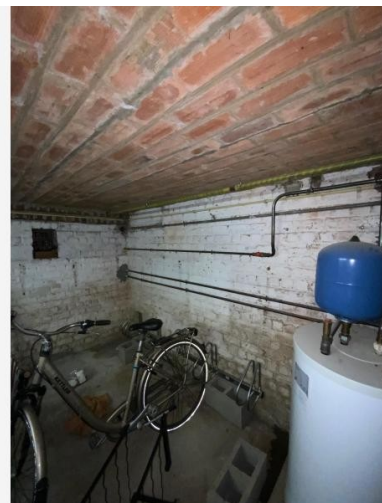
## Fiche 10: Leidingisolatie (niet aanwezig)

| Beschrijving | Notitie | Terug te vinden op plannen |
|---|---|---|
| Fiche 10: Leidingisolatie (niet aanwezig) | Er is geen asbestverdachte leidingisolatie aanwezig. | - |
