# Asbestinventarisatetest

Letterbeekstraat 42, 1755 Pajottegem

Attestnummer : 20260216-000309.000

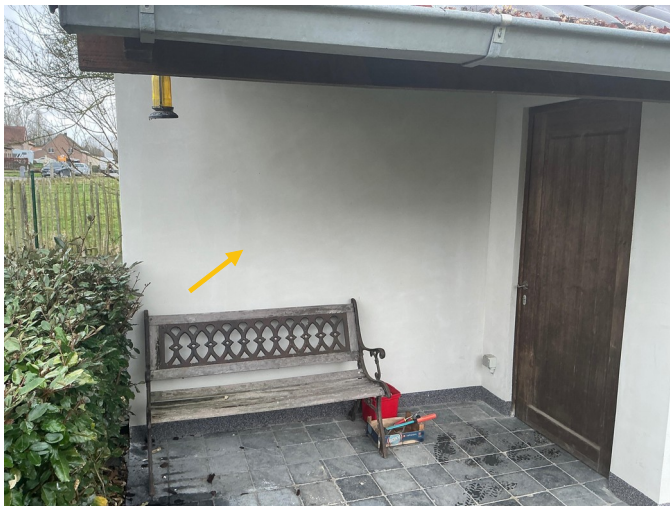
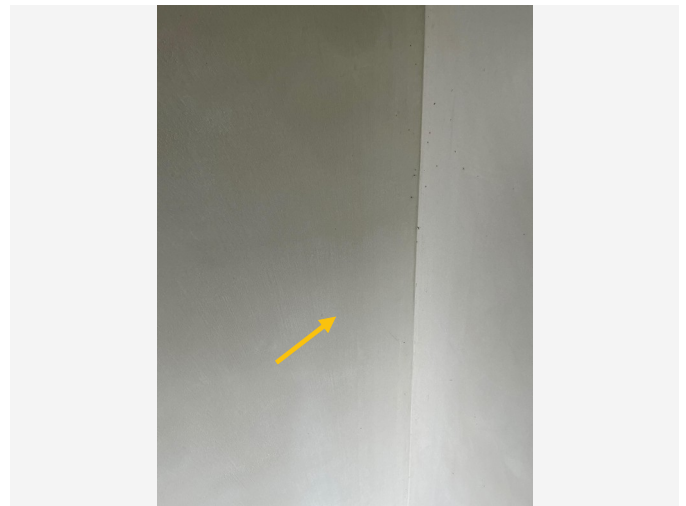
De buitenmuren zijn in 2024 bezet in organisch sierpleister met korrelstructuur. Dit bezit geen asbesthoudende kenmerken.

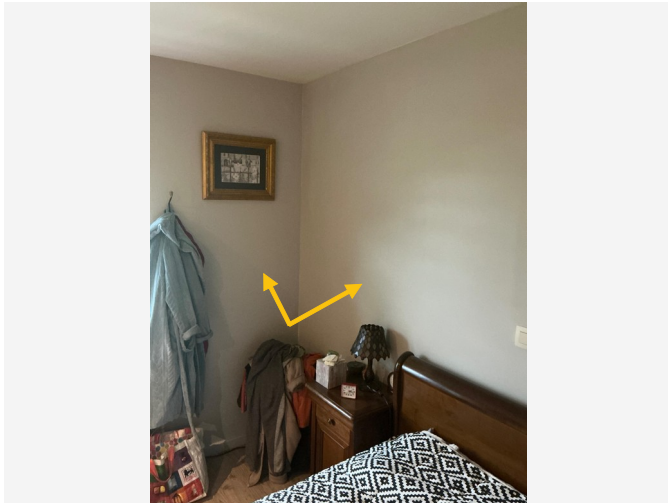
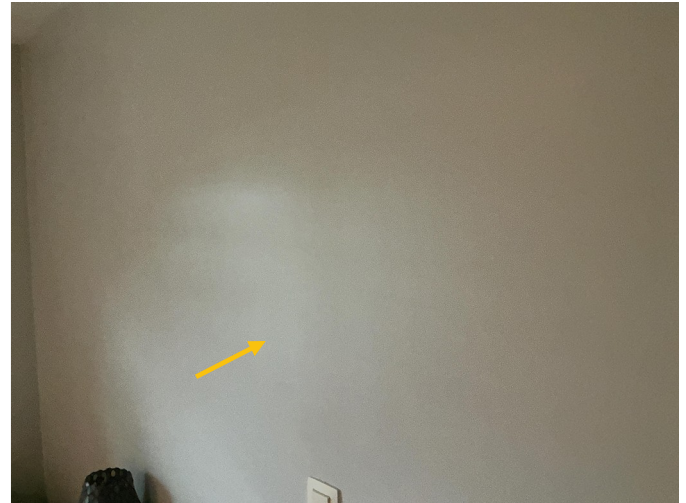
De muren zijn uitgewerkt in gipsplaat. Deze bezitten geen asbesthoudende kenmerken. De deskundige kan geen uitspraak doen over achterliggende materialen. Hiervoor is een destructief onderzoek nodig.

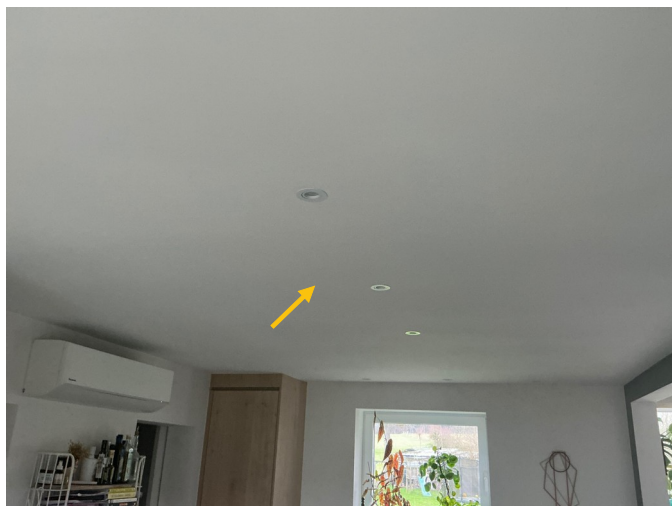
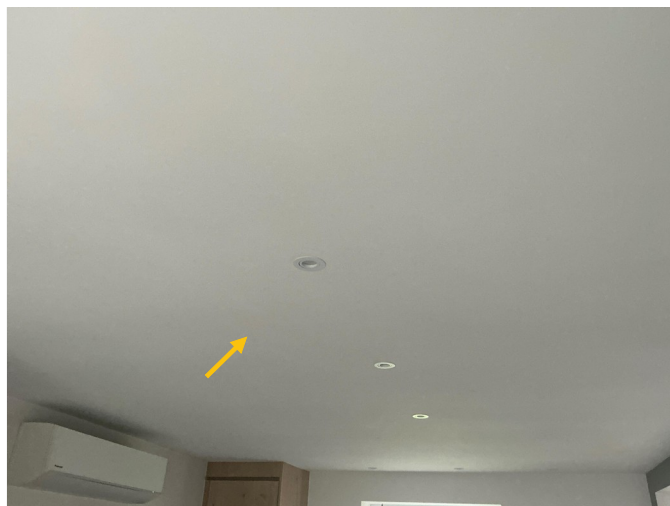
De plafonds zijn uitgewerkt in gipsplaat. Deze bezitten geen asbesthoudende kenmerken. De deskundige kan geen uitspraak doen over achterliggende materialen. Hiervoor is een destructief onderzoek nodig.

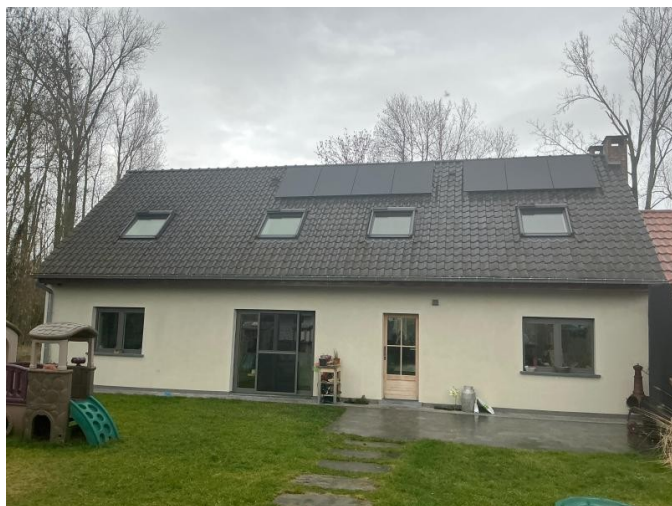
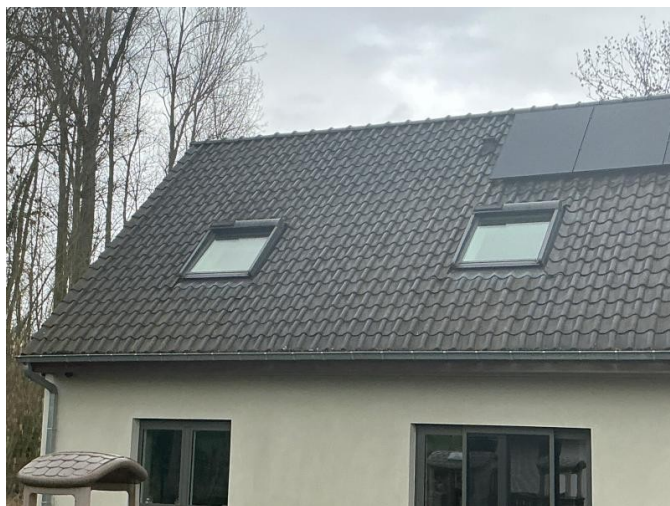
### Fiche 4: Dakbedekking in keramische dakpannen

| Beschrijving | Notitie | Terug te vinden op plannen |
|---|---|---|
| Fiche 4: Dakbedekking in keramische dakpannen | - | - |

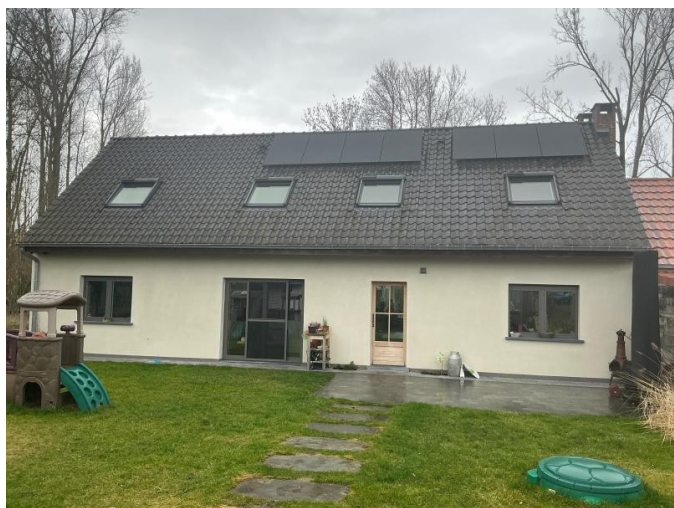
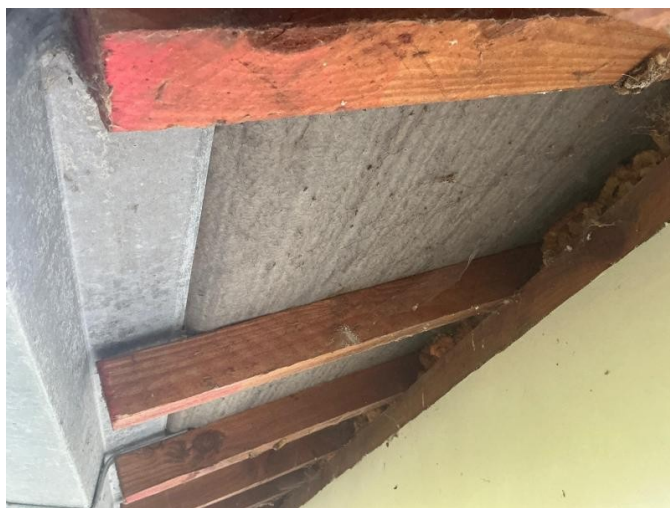
## Fiche 5: Onderdak

| Beschrijving | Notitie | Terug te vinden op plannen |
|---|---|---|
| Fiche 5: Onderdak | Het onderdak bestaat uit onderdakfolie. Dit bezit geen asbesthoudende eigenschappen. | - |

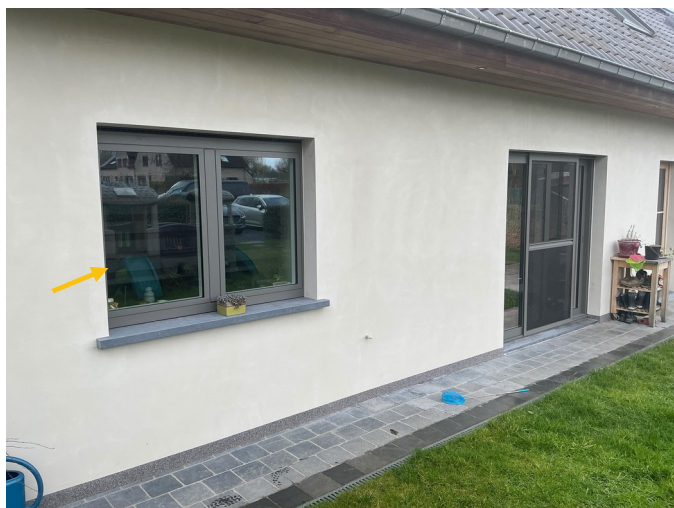
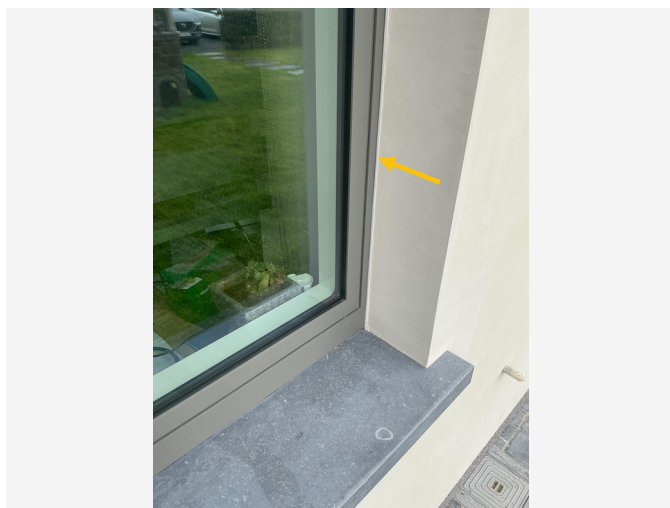
## Fiche 6: Buitenschrijnwerk

| Beschrijving | Notitie | Terug te vinden op plannen |
|---|---|---|
| Fiche 6: Buitenschrijnwerk | Zowel de profielen als de gebruikte hechtingskit van het buitenschrijnwerk bezitten geen asbesthoudende kenmerken. | - |

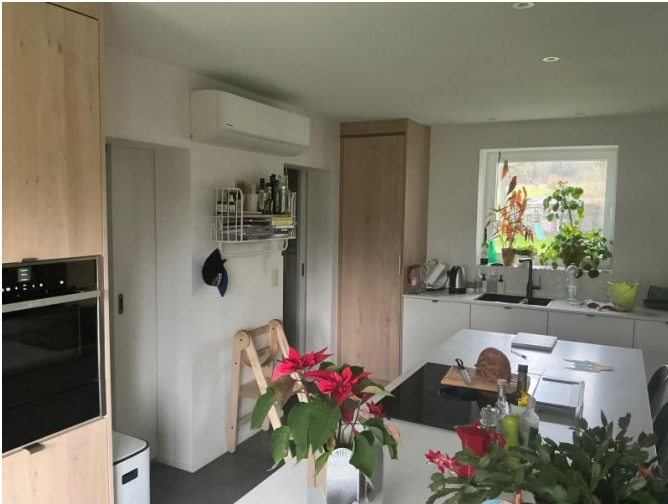
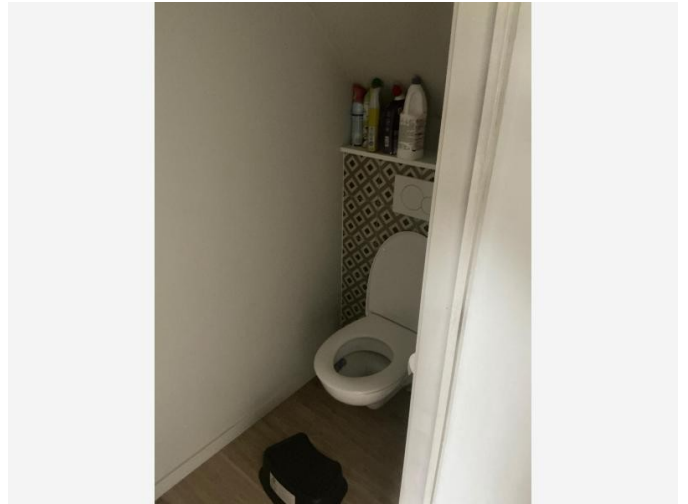
## Fiche 7: Pleisterwerk

| Beschrijving | Notitie | Terug te vinden op plannen |
|---|---|---|
| Fiche 7: Pleisterwerk | Binnen de inspectiescope werd geen pleisterwerk aangetroffen. Alle wanden en plafonds werden uitgewerkt in gipsplaat of tegelwerk. | - |

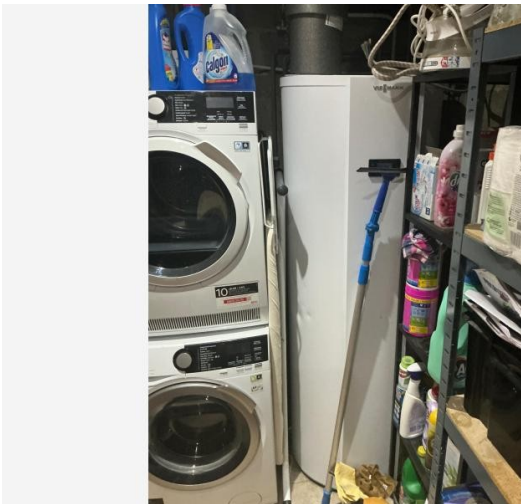
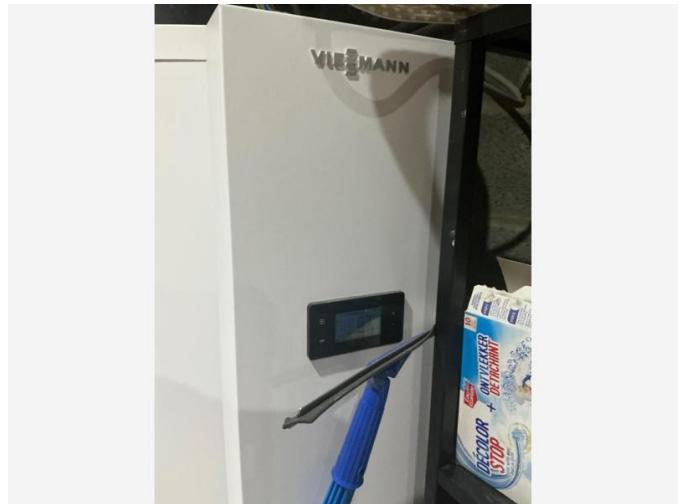
## Fiche 10: Warmtepomp

| Beschrijving | Notitie | Terug te vinden op plannen |
|---|---|---|
| Fiche 10: Warmtepomp | De CV-installatie bezit geen asbesthoudende kenmerken. | - |

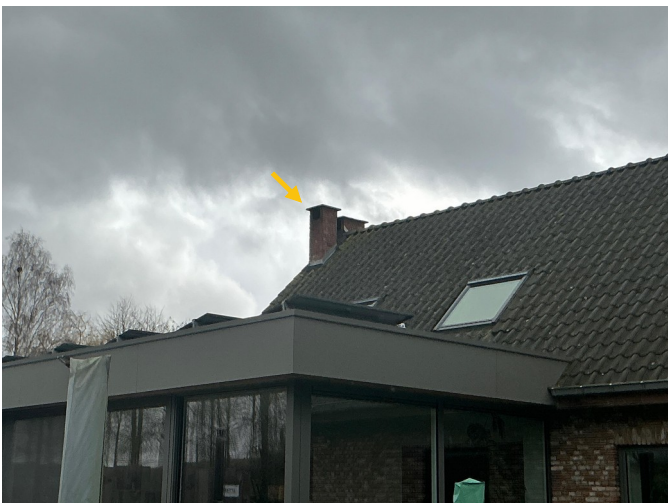
## Fiche 11: Rookgaskanalen (niet-waarneembaar)

| Beschrijving | Notitie | Terug te vinden op plannen |
|---|---|---|
| Fiche 11: Rookgaskanalen (niet-waarneembaar) | De rookgaskanalen zijn niet zichtbaar en konden niet beoordeeld worden op asbestverdachtheid. Aangezien het bouwjaar voor 2001 ligt, wordt het kanaal als mogelijk asbesthoudend beschouwd. De toepassing wordt opgenomen als niet-waarneembaar. Voorzichtig beheer vereist. Vermijd boringen, slijp- of breekwerken in de wanden van de schouw of rookgasafvoer. Laat eventuele demontage of doorboring enkel uitvoeren door een deskundige of erkend asbestverwijderaar. | - |
