# Asbestinventarisatetest

Begonialaan 6, 1501 Halle

Attestnummer : 20250718-000194.000

Uitgegeven op : 18.07.2025

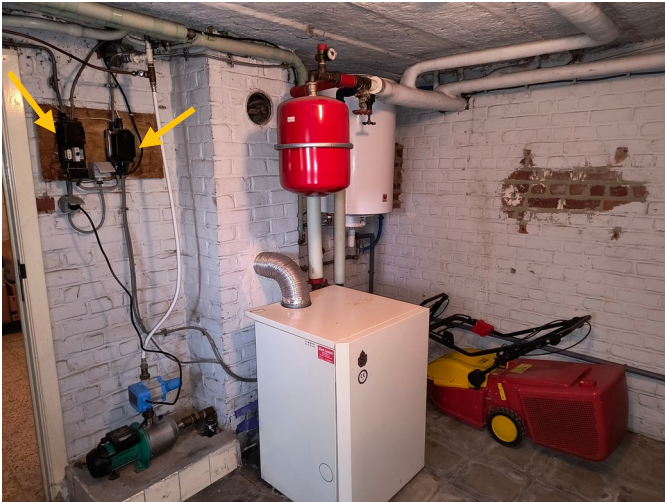
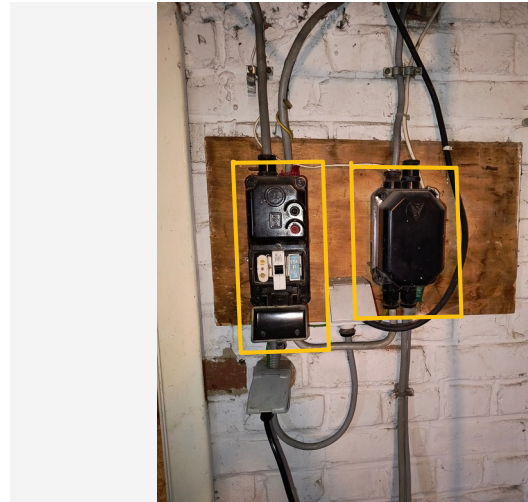
Het asbestmateriaal valt onder de mijlpaal van 2040.

Verwijderen

| Eindbeoordeling materiaalrisico | Verhoogd materiaalrisico en/of verhoogde kans op vezelvrijgave |

| Gebondenheid | Categorie 1: hechtgebonden in oorsprong |
| Asbestsoort (vezeltype) | Crocidoliet aanwezig |
| Asbestconcentratie | Laag (< 50%) |
| Afschermingsgraad van het gehele materiaal | Geheel of deels (ook) vrij aan de binnenlucht |
| Toestand van het materiaal | Licht beschadigd, licht verweerd. Intact calciumsilicaatmateriaal of categorie III 'gebondenheid' |

| Asbestmateriaal | Plaat, paneel, tablet - Type Bakeliet |
| Opmerking | Staalname is noodzakelijk om deze toepassing uit te sluiten als asbesthoudend. |

- Zorg voor een veilig beheer. Vermijd het beschadigen van het asbestmateriaal. Controleer de toestand jaarlijks op wijzigingen.
- Voer bijkomende staalname(s) uit.

- Eenvoudige handelingen: mag via doe-het-zelf of door werknemer(s) met opleidingsattest eenvoudige handelingen  
Hechtgebonden toepassing die verwijderd mag worden via doe-het-zelf of door een vakman.

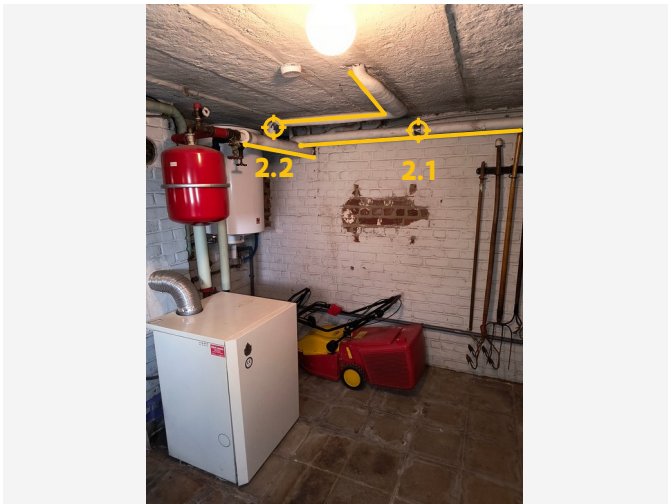
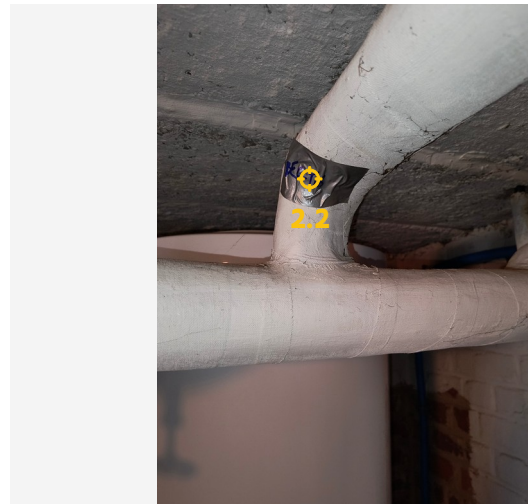
Het asbestmateriaal valt onder de mijlpaal van 2034.

Verwijderen

| Eindbeoordeling materiaalrisico | Verhoogd materiaalrisico en/of verhoogde kans op vezelvrijgave |

| Gebondenheid | Categorie 2: niet-hechtgebonden met matrix |
| Asbestsoort (vezeltype) | Amfibool aanwezig, uitgezonderd crocidoliet |
| Asbestconcentratie | Hoog ( $\geq 50\%$ ) |
| Afschermingsgraad van het gehele materiaal | Geheel of deels (ook) vrij aan de binnenlucht |
| Toestand van het materiaal | Licht beschadigd, licht verweerd. Intact calciumsilicaatmateriaal of categorie III 'gebondenheid' |

| # | Type | Referentie | Resultaat |
|---|---|---|---|
| 2.1 | Mengmonster | BEG-TI | Amosiet |
| 2.2 | Mengmonster | BEG-TIB | Amosiet |

| Asbestmateriaal | In-situ afwerkingslagen - Thermische isolatie |

- Zorg voor een veilig beheer. Vermijd het beschadigen van het asbestmateriaal. Controleer de toestand jaarlijks op wijzigingen.
- Scherm in afwachting van verwijdering het asbestmateriaal af van luchtstromingen en verstoring: bijvoorbeeld door het te verpakken, te fixeren, af te dekken, signalisatie - afbakening aan te brengen, ...
- Verwijder dit asbestmateriaal zo snel mogelijk. Volg de toestand goed op.

- Hermetische zone (erkend asbestverwijderaar)  
Losgebonden toepassing - gipsisolatie - die enkel verwijderd mag worden door een erkend asbestverwijderaar.

Schermbouw in afwachting de toepassing af van luchtstromen en breng signalisatie aan.

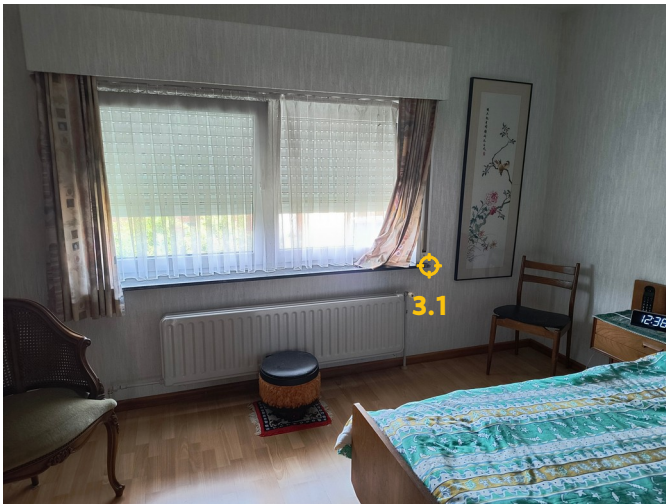
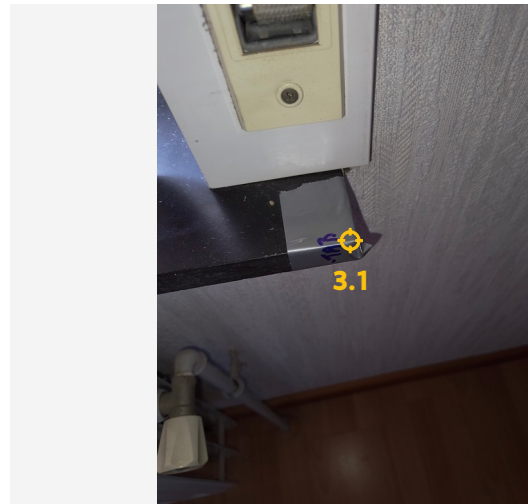
Het asbestmateriaal valt onder de mijlpaal van 2040.

Zorgvuldig beheren

| Eindbeoordeling materiaalrisico | Laag materiaalrisico en/of verlaagde kans op vezelvrijgave |

| Gebondenheid | Categorie 1: hechtgebonden in oorsprong |
| Asbestsoort (vezeltype) | Alleen chrysotiel |
| Afschermingsgraad van het gehele materiaal | Geheel of deels (ook) vrij aan binnenluchtstromen |
| Toestand van het materiaal | Licht beschadigd, licht verweerd. Intact calciumsilicaatmateriaal of categorie III 'gebondenheid' |

| # | Type | Referentie | Resultaat |
|---|---|---|---|
| 3.1 | Puntmonster | BEG-TAB | Chrysotiel |

| Asbestmateriaal | Plaat, paneel, tablet - Type Massal |
| Opmerking | <p>Deze asbesthoudende vensterbanken zijn niet overal aanwezig in de woning.</p> <p>Er zijn ook venterbanken in marmer.</p> |

- Zorg voor een veilig beheer. Vermijd het beschadigen van het asbestmateriaal. Controleer de toestand jaarlijks op wijzigingen.
- Scherm in afwachting van verwijdering het asbestmateriaal af van luchtstromingen en verstoring: bijvoorbeeld door het te verpakken, te fixeren, af te dekken, signalisatie - afbakening aan te brengen, ...
- Zorg voor een veilig beheer en verwijder dit asbestmateriaal wanneer het bij werken eenvoudig bereikbaar wordt. Controleer de toestand jaarlijks op wijzigingen.

- Eenvoudige handelingen: enkel door erkend asbestverwijderaar  
Deze toepassing kan niet verwijderd worden zonder stofvorming binnenshuis.

Daarom mogen de vensterbanken enkel verwijderd worden door een erkend asbestverwijderaar.

Schermbord in afwachting de beschadigingen af

Schermd de tabletten ook af van binnenluchtstromen (radiators).

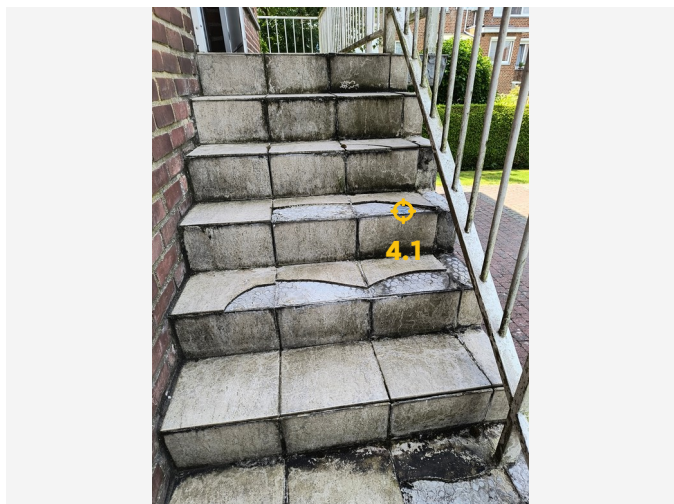
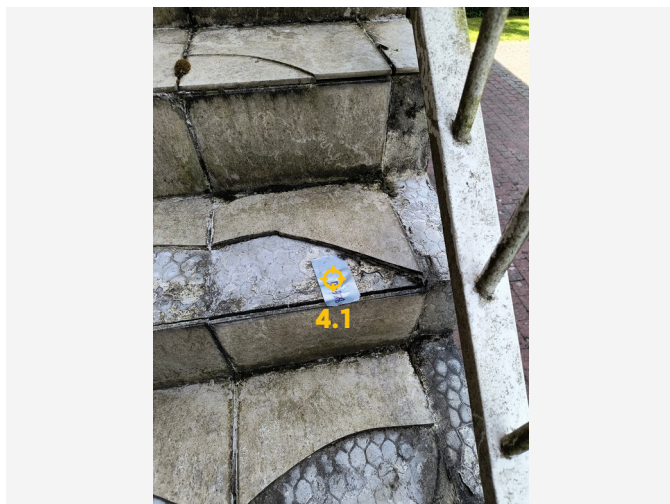
## Fiche 4: Lijm tegels terras + trap

Geen asbest

| # | Type | Referentie | Resultaat |
|---|---|---|---|
| 4.1 | Puntmonster | BEG-LI | Geen asbest |

| Opmerking | Deze toepassing is waarneembaar op het terras en vaste trap achteraan buiten. |

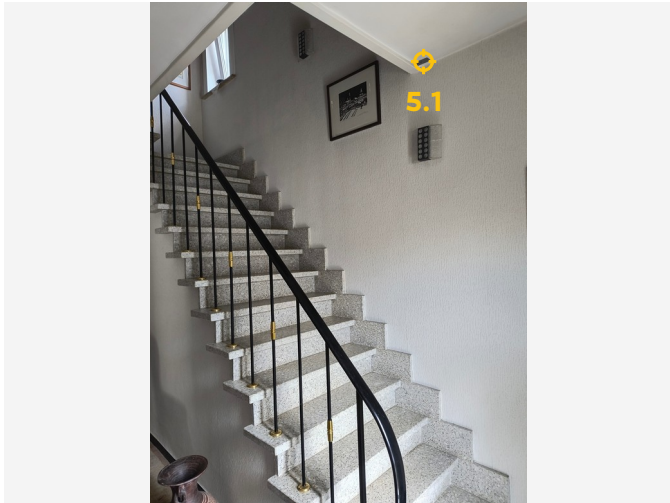
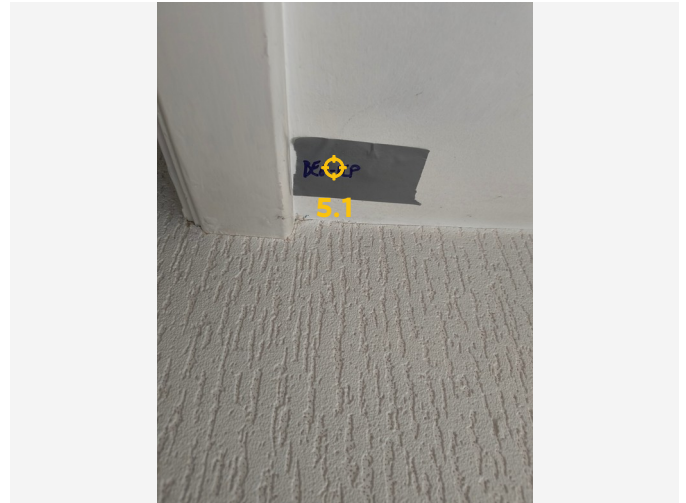
## Fiche 5: Pleisterwerk plafond

Geen asbest

| # | Type | Referentie | Resultaat |
|---|---|---|---|
| 5.1 | Mengmonster | BEG-PLP | Geen asbest |

| Opmerking | Er is in elke ruimte op alle verdiepingen pleisterwerk plafond.<br>Ook in de kelder - behalve in de provisieruimte. |

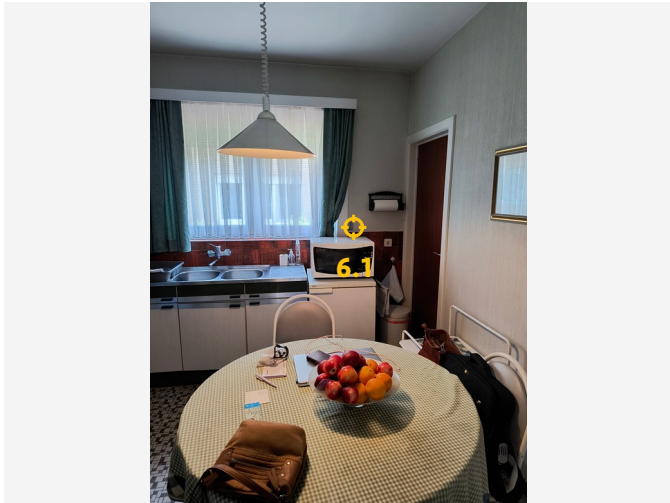
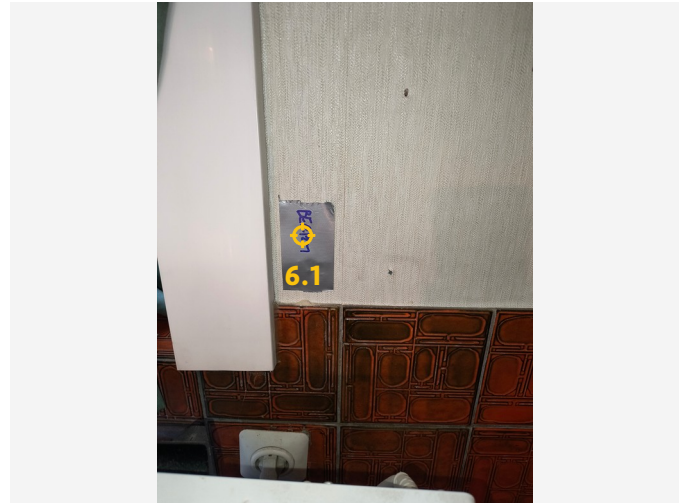
## Fiche 6: Pleisterwerk muren

Geen asbest

| # | Type | Referentie | Resultaat |
|---|---|---|---|
| 6.1 | Mengmonster | BEG-PLM | Geen asbest |

| Opmerking | Er is overal pleisterwerk muren behalve in de kelder en op zolder. |

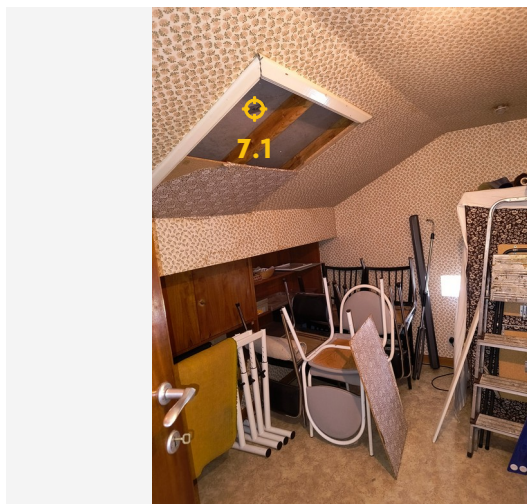
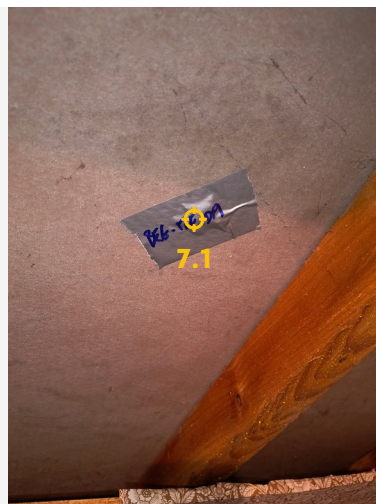
## Fiche 7: Onderdak

Geen asbest

| # | Type | Referentie | Resultaat |
|---|---|---|---|
| 7.1 | Puntmonster | BEG-ME DA | Geen asbest |

| Opmerking | <p>Het onderdak is niet waarneembaar op de zolder.</p> <p>Op 1 van de slaapkamers is het onderdak wel waarneembaar via een loszittend paneel in het plafond.</p> |
