Asbestinventarisatetest

Dries 12A, 1500 Halle

Attestnummer : 20260401-000136.000

Niet-asbestveilig

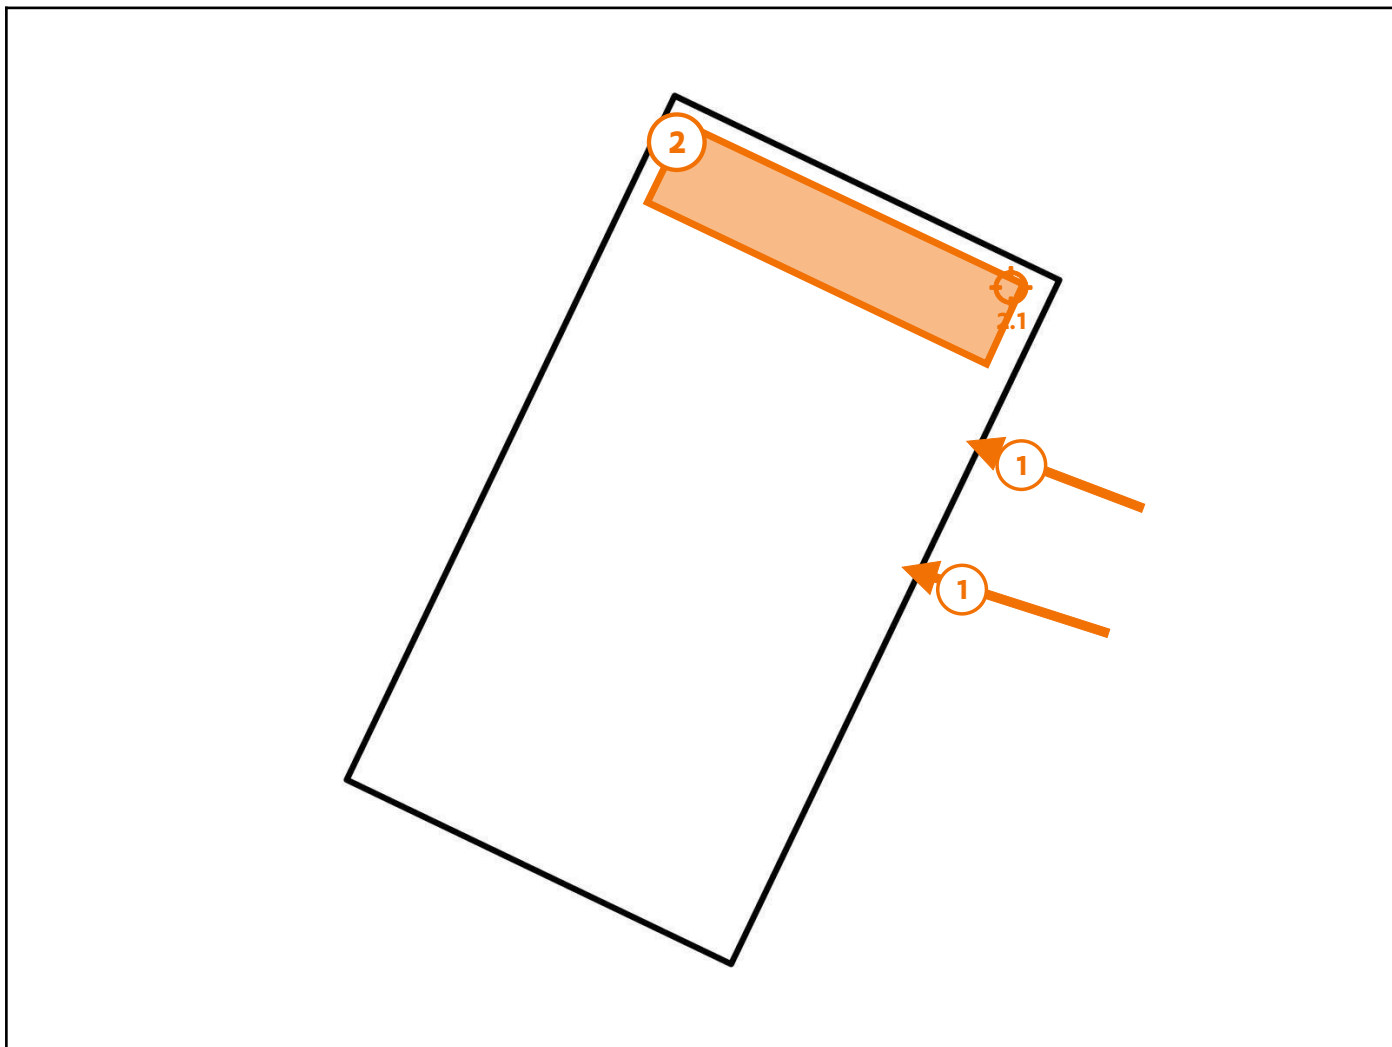
Plan 3.1: Plan tuinhuis

Beschrijving	Type	Actie
1. Bakeliet stopcontacten	Asbestmateriaal	Verwijderen
2. Golfplaten tuinhuis	Asbestmateriaal	Verwijderen
2.1 Code: 01	Puntmonster	-

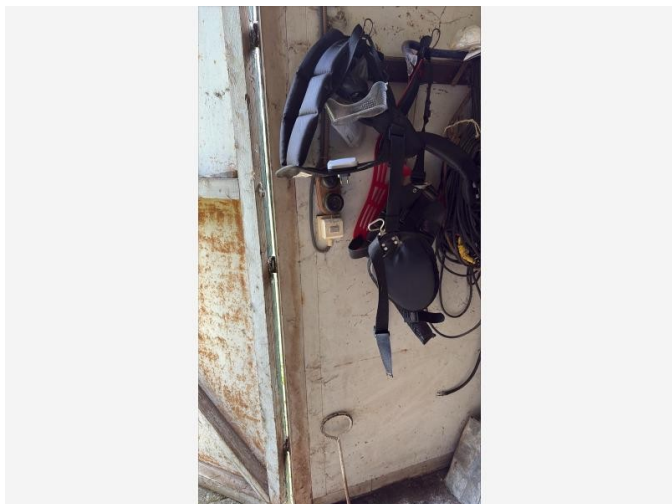
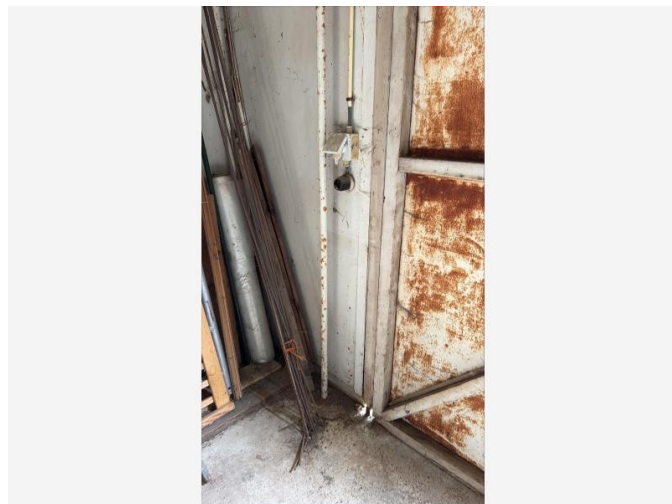
Het asbestmateriaal valt onder de mijlpaal van 2040.

Eindbeoordeling materiaalrisico	Verhoogd materiaalrisico en/of verhoogde kans op vezelvrijgave
---------------------------------	----------------------------------------------------------------

Gebondenheid	Categorie 1: hechtgebonden in oorsprong
Asbestsoort (vezeltype)	Crocidoliet aanwezig
Asbestconcentratie	Laag (< 50%)
Afschermingsgraad van het gehele materiaal	Geheel of deels vrij aan de binnenlucht, maar geen contact met binnenluchtstromen
Toestand van het materiaal	Licht beschadigd, licht verweerd. Intacte calciumsilicaatplaat of materiaal met categorie 3-gebondenheid

Beschrijving	Bakeliet stopcontacten
Omgeving	Binnen
Primaire drager	Communicatie en elektrische infrastructuur en uitrusting
Asbestmateriaal	Plaat, paneel, tablet - Type Bakeliet
Bindmiddel van asbestmateriaal	Kunststof of -hars
Gebondenheid op basis van bindmiddel	Hecht
Hoeveelheid (oppervlakte - dikte - aantal)	<ul style="list-style-type: none"> • 0,02 m² - 1,00 cm - 3 stuks
Totaal volume	< 0,001 m ³
Eenvoudig bereikbaar	Ja
Bevestigingswijze	<ul style="list-style-type: none"> • Geschroefd
Identificatiemethode	<p>De asbestdeskundige beoordeelt het materiaal als asbestverdacht en dus asbesthoudend, en dit zonder monstername.</p> <p>Motivatie: De monstername brengt andere schade aan dan schade die inherent is aan de monstername.</p>
Destructieve handeling voor identificatie	Nee
Opmerking	De hoeveelheid is een zo nauwkeurig mogelijke opmeting. Hieraan kunnen evenwel geen rechten worden ontleend.

Verwijderen

- Zorg voor een veilig beheer. Vermijd het beschadigen van het asbestmateriaal. Controleer de toestand jaarlijks op wijzigingen.
- Voer bijkomende staalname(s) uit.

- Eenvoudige handelingen: mag via doe-het-zelf of door werknemer(s) met opleidingsattest eenvoudige handelingen
Deze toepassing kan door een aannemer die over een opleidingsattest eenvoudige handelingen beschikt of door een particulier (doe-het-zelf), verwijderd worden indien er geen verhoogd risico op vrijgave van asbestvezels (max. concentratie 0,01 vezels/cm³ - CODEX Art. VI.3-54) ontstaat en de toepassing voorafgaand wordt gefixeerd/bevochtigd; de individuele elementen zonder machinale werktuigen (boormachine, slijpschijf, hogedrukreiniger,...) en zonder breken of gooien een voor een losgemaakt worden; en ten slotte dubbel en luchtdicht verpakt weggevoerd worden naar een erkend afvalpunt (recyclagepark). In de zone mogen geen derden en/of minderjarigen aanwezig zijn en moet elke betrokken persoon steeds gepaste persoonlijke beschermingsmiddelen dragen: minimaal een FFP3-mondmasker (EN 149), wegwerperoverall met kap (minimaal Cat III, type 5/6), wegwerphandschoenen en overschoenen of afspoelbaar schoeisel. De werkzaamheden moeten onmiddellijk worden gestaakt indien de opgelegde voorwaarden met betrekking

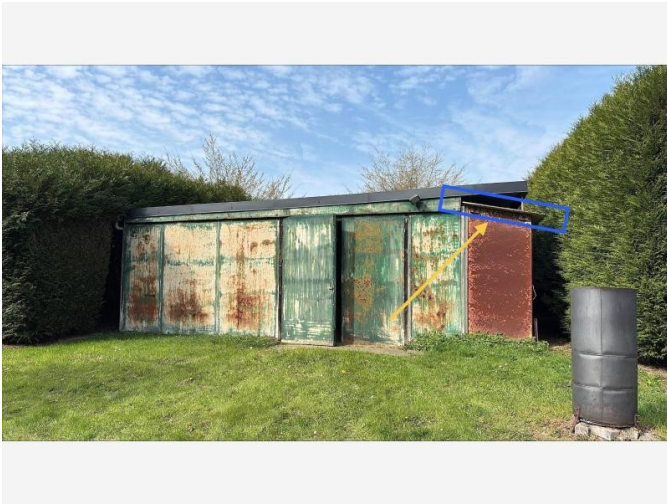
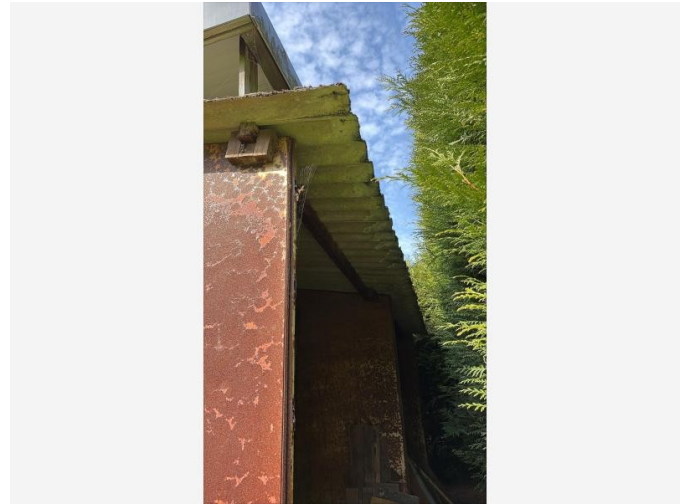
Het asbestmateriaal valt onder de mijlpaal van 2034.

Eindbeoordeling materiaalrisico	Verhoogd materiaalrisico en/of verhoogde kans op vezelvrijgave
---------------------------------	----------------------------------------------------------------

Gebondenheid	Categorie 1: hechtgebonden in oorsprong
Asbestsoort (vezeltype)	Alleen chrysotiel aanwezig
Asbestconcentratie	Laag (< 50%)
Afschermingsgraad van het gehele materiaal	Geheel of deels vrij aan de buitenlucht, maar geen contact met binnenlucht
Toestand van het materiaal	Matig beschadigd, matig verweerd

#	Type	Referentie	Resultaat
2.1	Puntmonster	01	Chrysotiel

Beschrijving	Golfplaten tuinhuis
Omgeving	Buiten
Primaire drager	Schuin dak
Asbestmateriaal	Dak- en gevelbekleding - Golfplaat
Bindmiddel van asbestmateriaal	Cement
Gebondenheid op basis van bindmiddel	Hecht
Hoeveelheid (oppervlakte - aantal)	<ul style="list-style-type: none">• 6,00 m² - 1 stuk
Totale oppervlakte	6,00 m ²
Eenvoudig bereikbaar	Ja
Bevestigingswijze	<ul style="list-style-type: none">• Genageld, geniet
Identificatiemethode	Een monstername door de asbestdeskundige met laboanalyse door een asbestlabo.
Destructieve handeling voor identificatie	Nee
Opmerking	De hoeveelheid is een zo nauwkeurig mogelijke opmeting. Hieraan kunnen evenwel geen rechten worden ontleend.

Verwijderen

- Verwijder dit asbestmateriaal zo snel mogelijk. Volg de toestand goed op.
- Hemelwater dat afspoelt van asbestcement daken of gevels kan asbestdeeltjes bevatten. Gebruik het enkel voor gesloten circuits (bv. spoelen toiletten). Reinig na het vervangen van het dak of de gevel de dakgoten en regenwaterput of -ton om asbesthoudend sediment of slib te verwijderen

- Eenvoudige handelingen: mag via doe-het-zelf of door werknemer(s) met opleidingsattest eenvoudige handelingen
Deze toepassing kan door een aannemer die over een opleidingsattest eenvoudige handelingen beschikt of door een particulier (doe-het-zelf), verwijderd worden indien er geen verhoogd risico op vrijgave van asbestvezels (max. concentratie 0,01 vezels/cm³ - CODEX Art. VI.3-54) ontstaat en de toepassing voorafgaand wordt gefixeerd/bevochtigd; de individuele elementen zonder machinale werktuigen (boormachine, slijpschijf, hogedrukreiniger,...) en zonder breken of gooien een voor een losgemaakt worden; en ten slotte dubbel en luchtdicht verpakt weggevoerd worden naar een erkend afvalpunt (recyclagepark). In de zone mogen geen derden en/of minderjarigen aanwezig zijn en moet elke betrokken persoon steeds gepaste persoonlijke beschermingsmiddelen dragen: minimaal een FFP3-mondmasker (EN 149), wegwerpoverall met kap (minimaal Cat III, type 5/6), wegwerphandschoenen en overschoenen of afspoelbaar schoeisel. De

- Eenvoudige handelingen: enkel door erkend asbestverwijderaar
Deze toepassing kan enkel door een erkende asbestverwijderaar verwijderd worden omdat er hier automatisch een verhoogd risico op vrijgave van asbestvezels (max. concentratie 0,01 vezels/cm³ - CODEX - Art. VI.3-54) ontstaat. (Bron: VLAREM II: 6.4.0.1 par1, par2 en par3). Een erkend asbestverwijderaar moet ingeschakeld worden voor deze toepassingen die niet (kunnen) worden verwijderd door de couveuzekmethode, door hermetische zone of door de materialen beschreven in VlareM II, art. 6.4.0.1 par2. (Bron: Leidraad bij het Inspectieprotocol) Een erkend asbestverwijderaar staat normaal zelf in voor de correcte afvoer van het afval. Bewaar bewijsdocumenten van de asbestverwijdering (facturen, werkplannen, foto's, afgiftebewijzen afval, vrijgavemetingen...) met het oog op een aanpassing van het asbestattest. Raadpleeg voor de start van de werken en voor meer informatie zeker de toelichtingen achteraan dit asbestinventarisatetest en www.asbestinfo.be.

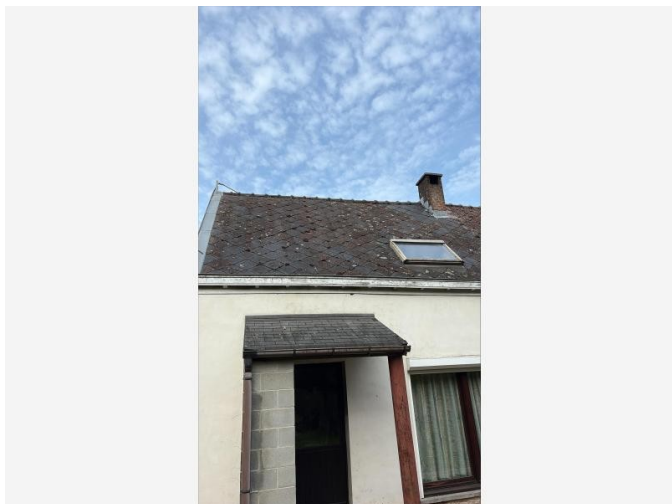
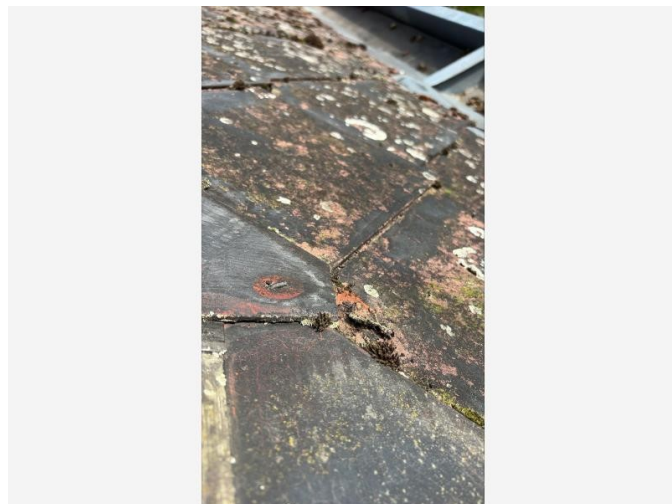
Het asbestmateriaal valt onder de mijlpaal van 2034.

Verhoogd materiaalrisico en/of verhoogde kans op vezelvrijgave

Gebondenheid	Categorie 1: hechtgebonden in oorsprong
Asbestsoort (vezeltype)	Alleen chrysotiel aanwezig
Asbestconcentratie	Laag (< 50%)
Afschermingsgraad van het gehele materiaal	Geheel of deels vrij aan de buitenlucht, maar geen contact met binnenlucht
Toestand van het materiaal	Matig beschadigd, matig verweerd

#	Type	Referentie	Resultaat
3.1	Puntmonster	05	Chrysotiel

Beschrijving	Leien dak woning
Omgeving	Buiten
Primaire drager	Schuin dak
Asbestmateriaal	Dak- en gevelbekleding - Lei, shingle
Bindmiddel van asbestmateriaal	Cement
Gebondenheid op basis van bindmiddel	Hecht
Hoeveelheid (oppervlakte - aantal)	<ul style="list-style-type: none">• 40,00 m² - 1 stuk
Totale oppervlakte	40,00 m ²
Eenvoudig bereikbaar	Ja
Bevestigingswijze	<ul style="list-style-type: none">• Geklemd• Genageld, geniet
Identificatiemethode	Een monstername door de asbestdeskundige met laboanalyse door een asbestlabo.
Destructieve handeling voor identificatie	Nee
Opmerking	De hoeveelheid is een zo nauwkeurig mogelijke opmeting. Hieraan kunnen evenwel geen rechten worden ontleend.

Verwijderen

- Verwijder dit asbestmateriaal zo snel mogelijk. Volg de toestand goed op.
- Hemelwater dat afspoelt van asbestcement daken of gevels kan asbestdeeltjes bevatten. Gebruik het enkel voor gesloten circuits (bv. spoelen toiletten). Reinig na het vervangen van het dak of de gevel de dakgoten en regenwaterput of -ton om asbesthoudend sediment of slib te verwijderen

- Eenvoudige handelingen: mag via doe-het-zelf of door werknemer(s) met opleidingsattest eenvoudige handelingen
Deze toepassing kan door een aannemer die over een opleidingsattest eenvoudige handelingen beschikt of door een particulier (doe-het-zelf), verwijderd worden indien er geen verhoogd risico op vrijgave van asbestvezels (max. concentratie 0,01 vezels/cm³ - CODEX Art. VI.3-54) ontstaat en de toepassing voorafgaand wordt gefixeerd/bevochtigd; de individuele elementen zonder machinale werktuigen (boormachine, slijpschijf, hogedrukreiniger,...) en zonder breken of gooien een voor een losgemaakt worden; en ten slotte dubbel en luchtdicht verpakt weggevoerd worden naar een erkend afvalpunt (recyclagepark). In de zone mogen geen derden en/of minderjarigen aanwezig zijn en moet elke betrokken persoon steeds gepaste persoonlijke beschermingsmiddelen dragen: minimaal een FFP3-mondmasker (EN 149), wegwerperoverall met kap (minimaal Cat III, type 5/6), wegwerphandschoenen en overschoenen of afspoelbaar schoeisel. De

- Eenvoudige handelingen: enkel door erkend asbestverwijderaar
Deze toepassing kan enkel door een erkende asbestverwijderaar verwijderd worden omdat er hier automatisch een verhoogd risico op vrijgave van asbestvezels (max. concentratie 0,01 vezels/cm³ - CODEX - Art. VI.3-54) ontstaat. (Bron: VLAREM II: 6.4.0.1 par1, par2 en par3). Een erkend asbestverwijderaar moet ingeschakeld worden voor deze toepassingen die niet (kunnen) worden verwijderd door de couveuzekmethode, door hermetische zone of door de materialen beschreven in VlareM II, art. 6.4.0.1 par2. (Bron: Leidraad bij het Inspectieprotocol) Een erkend asbestverwijderaar staat normaal zelf in voor de correcte afvoer van het afval. Bewaar bewijsdocumenten van de asbestverwijdering (facturen, werkplannen, foto's, afgiftebewijzen afval, vrijgavemetingen...) met het oog op een aanpassing van het asbestattest. Raadpleeg voor de start van de werken en voor meer informatie zeker de toelichtingen achteraan dit asbestinventarisatetest en www.asbestinfo.be.

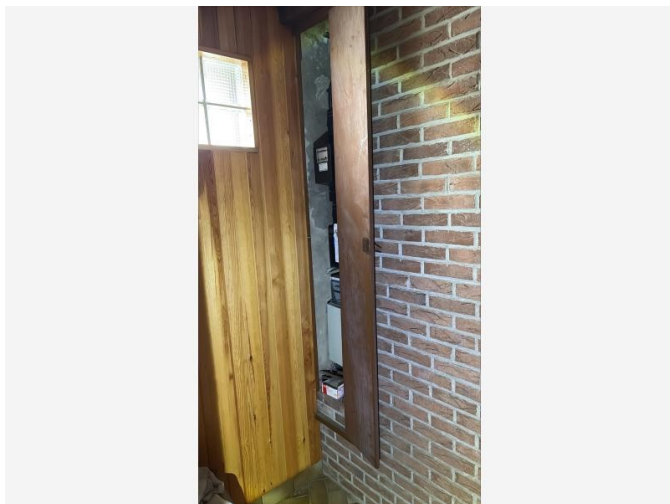
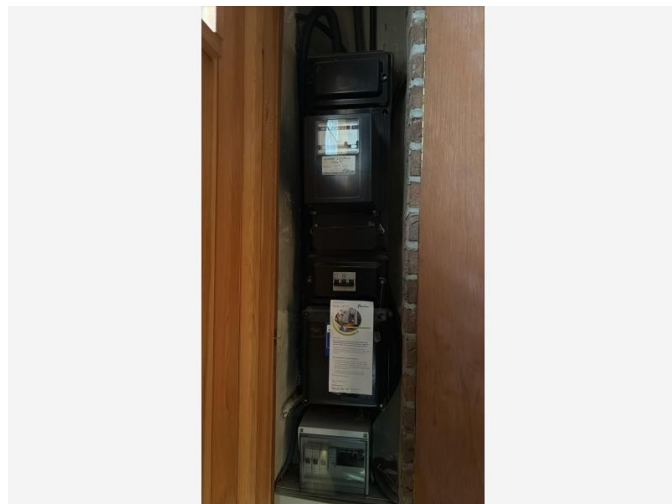
Het asbestmateriaal valt onder de mijlpaal van 2040.

Eindbeoordeling materiaalrisico	Laag materiaalrisico en/of verlaagde kans op vezelvrijgave
---------------------------------	------------------------------------------------------------

Gebondenheid	Categorie 1: hechtgebonden in oorsprong
Asbestsoort (vezeltype)	Crocidoliet aanwezig
Asbestconcentratie	Laag (< 50%)
Afschermingsgraad van het gehele materiaal	Geheel of deels vrij aan de binnenlucht, maar geen contact met binnenluchtstromen
Toestand van het materiaal	Onbeschadigd, niet verweerd

Beschrijving	Elektrische meter
Omgeving	Binnen
Primaire drager	Communicatie en elektrische infrastructuur en uitrusting
Asbestmateriaal	Plaat, paneel, tablet - Type Bakeliet
Bindmiddel van asbestmateriaal	Kunststof of -hars
Gebondenheid op basis van bindmiddel	Hecht
Hoeveelheid (oppervlakte - dikte - aantal)	<ul style="list-style-type: none"> • 0,20 m² - 1,00 cm - 1 stuk
Totaal volume	0,002 m ³
Eenvoudig bereikbaar	Ja
Bevestigingswijze	<ul style="list-style-type: none"> • Geschroefd
Identificatiemethode	<p>De asbestdeskundige beoordeelt het materiaal als asbestverdacht en dus asbesthoudend, en dit zonder monstername.</p> <p>Motivatie: De monstername brengt andere schade aan dan schade die inherent is aan de monstername.</p>
Destructieve handeling voor identificatie	Nee
Opmerking	De hoeveelheid is een zo nauwkeurig mogelijke opmeting. Hieraan kunnen evenwel geen rechten worden ontleend.

Zorgvuldig beheren

- Zorg voor een veilig beheer. Vermijd het beschadigen van het asbestmateriaal. Controleer de toestand jaarlijks op wijzigingen.
- Voer bijkomende staalname(s) uit.

- Eenvoudige handelingen: mag via doe-het-zelf of door werknemer(s) met opleidingsattest eenvoudige handelingen
Te verwijderen door de netbeheerder. Deze toepassing kan door een werknemer die over een opleidingsattest eenvoudige handelingen beschikt verwijderd worden indien er geen verhoogd risico op vrijgave van asbestvezels (max. concentratie 0,01 vezels/cm³ - CODEX Art. VI.3-54) ontstaat en de toepassing voorafgaand wordt gefixeerd/bevochtigd; de individuele elementen zonder machinale werktuigen (boormachine, slijpschijf, hogedrukreiniger,...) en zonder breken of gooien een voor een losgemaakt worden; en ten slotte dubbel en luchtdicht verpakt weggevoerd worden naar een erkend afvalpunt (recyclagepark). In de zone mogen geen derden en/of minderjarigen aanwezig zijn en moet elke betrokken persoon steeds gepaste persoonlijke beschermingsmiddelen dragen: minimaal een FFP3-mondmasker (EN 149), wegwerpoverall met kap (minimaal Cat III, type 5/6), wegwerphandschoenen en overschoenen of afspolbaar schoeisel. De werkzaamheden moeten onmiddellijk worden gestaakt indien de opgelegde voorwaarden met

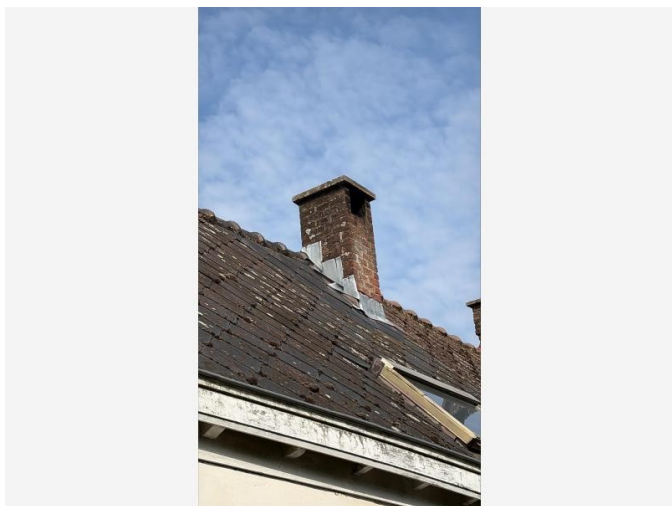
Tijdelijke beperking

Reden: Het te onderzoeken materiaal situeert zich hoger dan 3,50 m te rekenen vanaf een veilige ondergrond

Uitleg van de asbestdeskundige: De schouw bevat binnenin mogelijk een asbestcement rookgaskanaal. Laat dit onderzoeken bij eventuele werken.

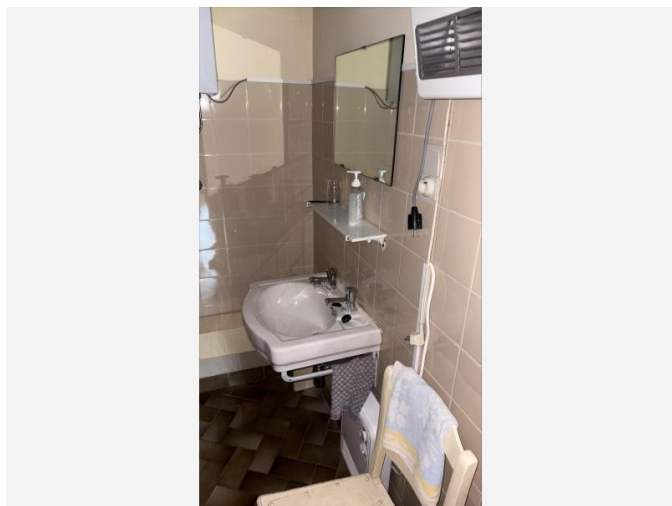
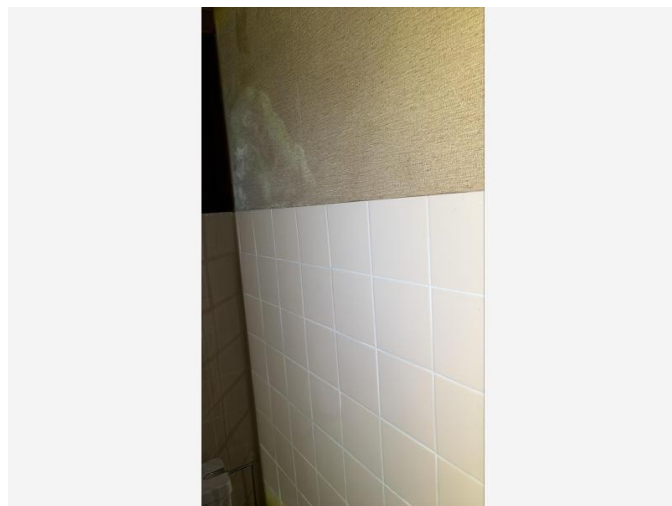
Kans op asbesthoudende lijm achter de wandtegels in de keuken, badkamer en toilet.

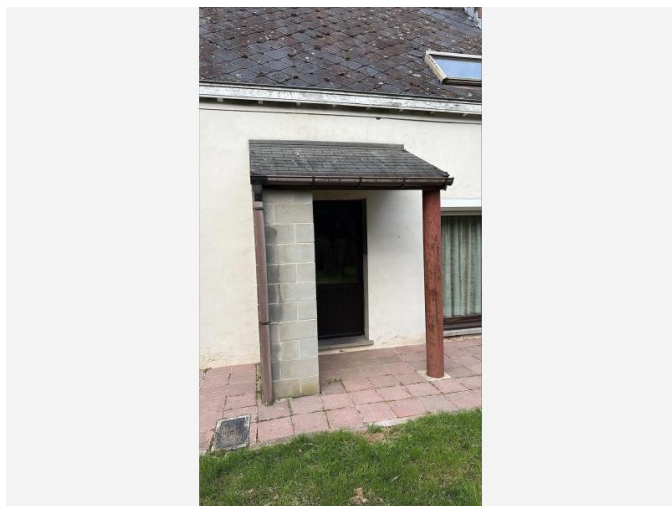
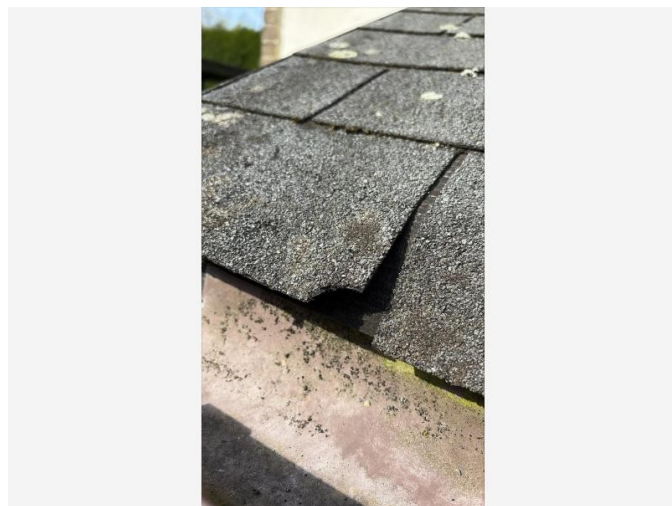
Fiche 7: Shingles overkapping

Geen asbest

#	Type	Referentie	Resultaat
7.1	Puntmonster	03	Geen asbest

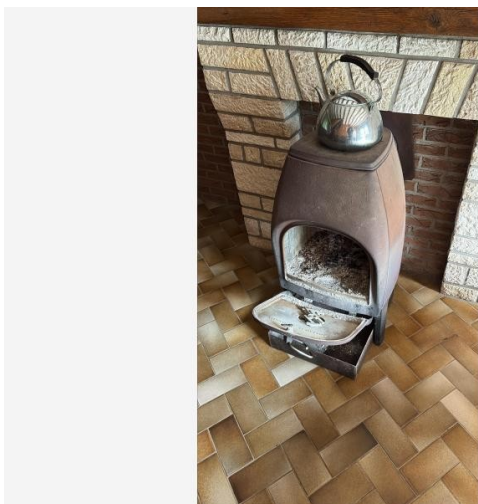
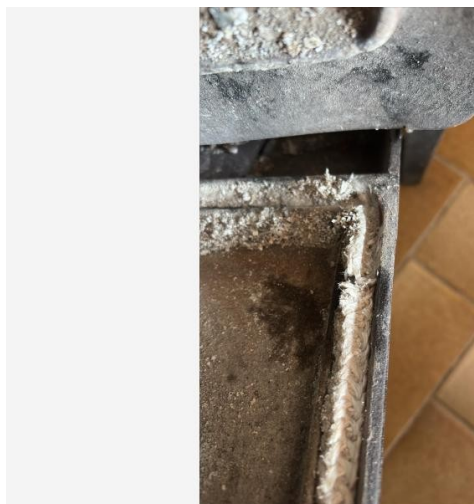
Fiche 8: Kachelkoord

Geen asbest

#	Type	Referentie	Resultaat
8.1	Puntmonster	06	Geen asbest

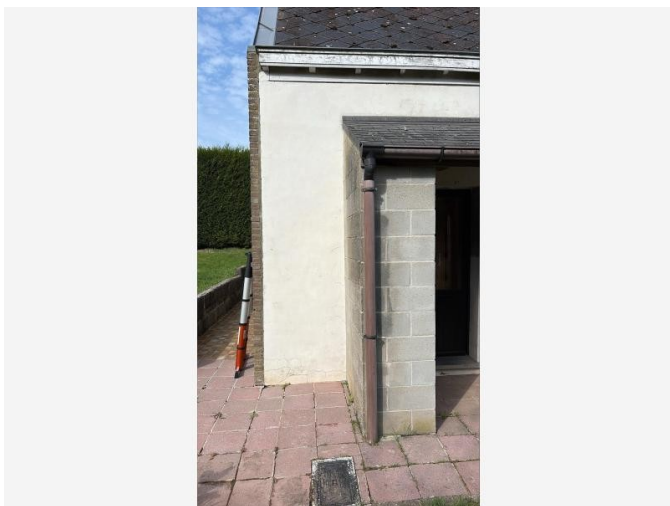
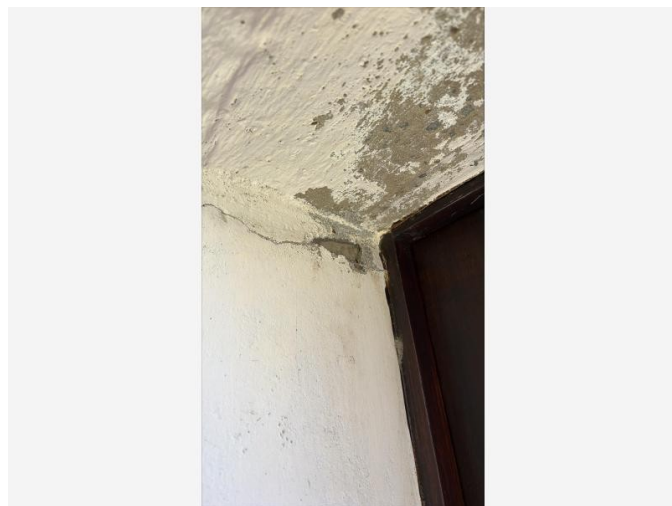
Fiche 9: Cementering voorgevel

Geen asbest

#	Type	Referentie	Resultaat
9.1	Mengmonster	02	Geen asbest

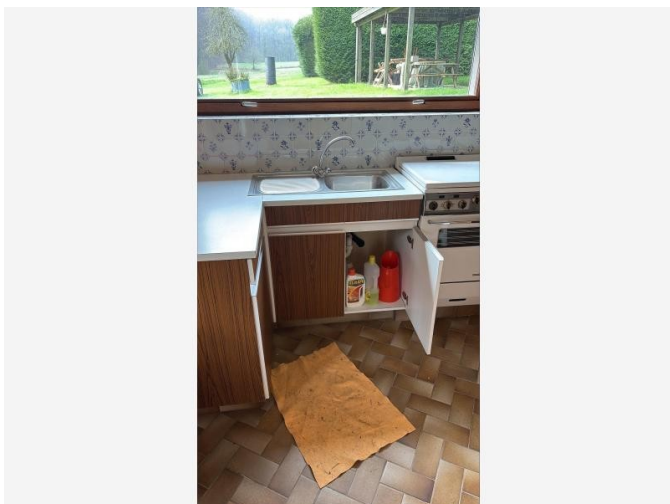
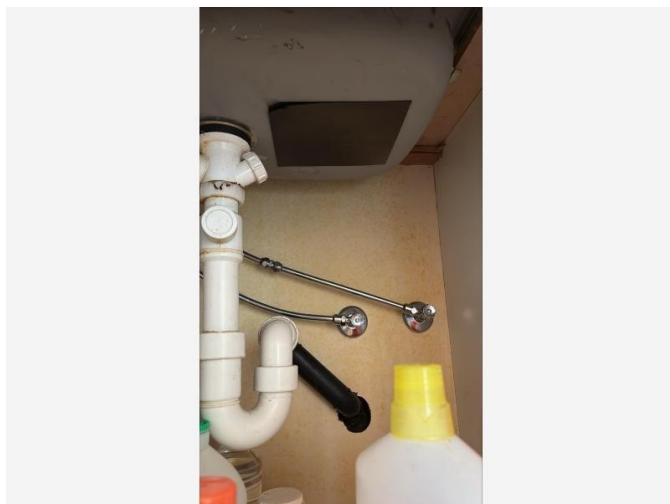
Geen asbest

#	Type	Referentie	Resultaat
10.1	Puntmonster	07	Geen asbest

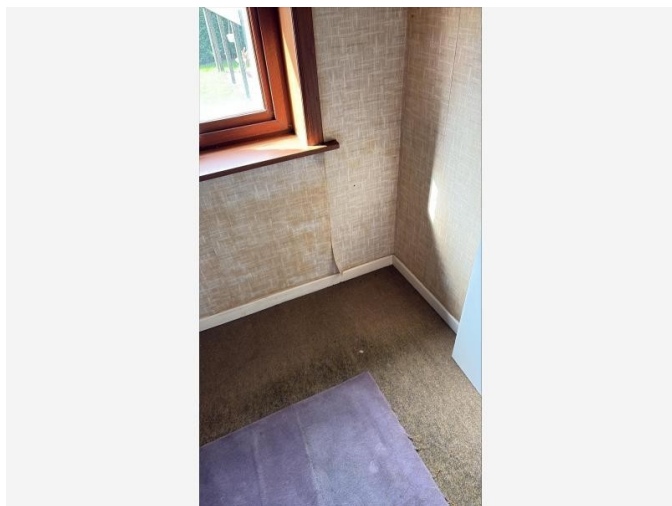
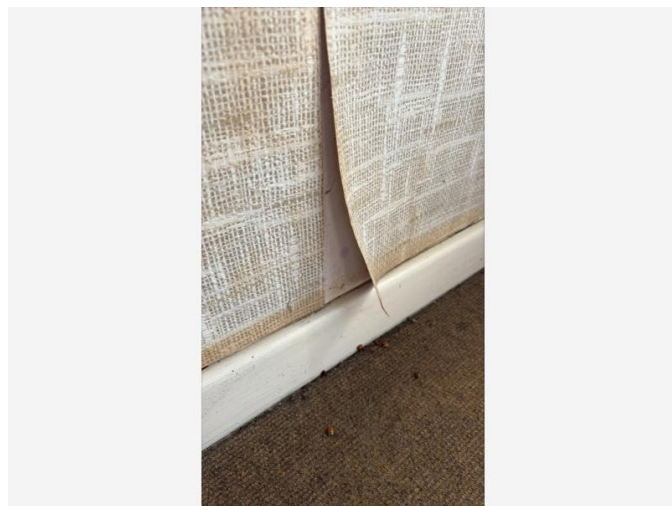
Geen asbest

#	Type	Referentie	Resultaat
11.1	Mengmonster	04	Geen asbest

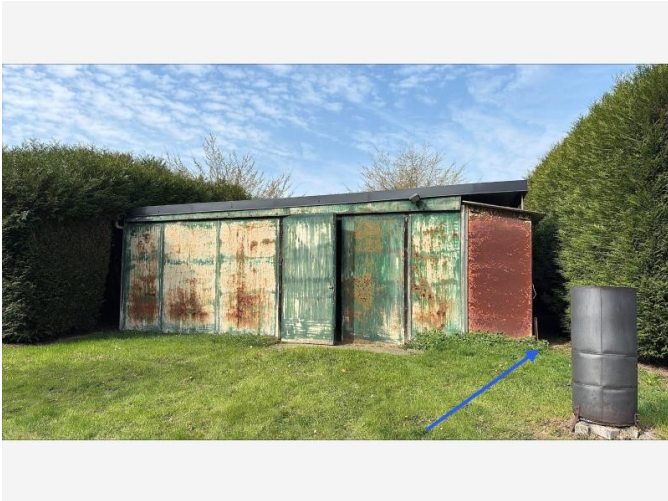
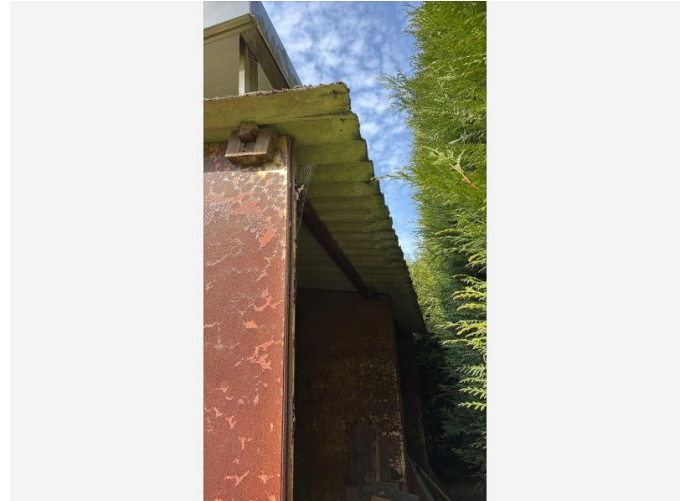
Afspoelend regenwater kan asbestdeeltjes van verweerde asbestcementen dak- of gevelbekleding meenemen naar de bodem. De asbestdeeltjes in de bodem vormen een laag risico: bodempartikels houden de asbestdeeltjes voldoende vast om gezondheidsrisico's te vermijden. Door deze asbesthoudende bodemzone zorgvuldig te beheren, vermijdt u gezondheidsrisico's.

Beschrijving	Golfplaten dak tuinhuis
Bron van de asbestdeeltjes	Bron is nog aanwezig
Type	Afdruipzone dak
Afmetingen (lengte - breedte - diepte)	• 6,00 m - 1,00 m - 0,30 m
Geraamd volume	1,80 m ³

- Om het afspoelen van asbestdeeltjes te stoppen, is het verstandig om de verwijdering van de dak- of gevelbekleding in te plannen en in afwachting hiervan een dakgoot te plaatsen om het regenwater af te voeren naar de riolering.
- Vermijd dat kinderen spelen in de bodemzone door bijvoorbeeld dichte begroeiing aan te brengen.
- Voorzie een buitenmat om schoenen te vegen en reinig de mat en de toegangsruimte regelmatig met water.
- Voorzie een inlooproutte die het belopen van de bodemzone vermijdt.

De uitgraving van een afdruipzone gebeurt volgens de methodiek "eenvoudige handelingen". Vermijd daarbij vermenging met andere bodem en laat de uitgegraven asbesthoudende grond afvoeren naar een daartoe vergunde stortplaats. Voor de uitgraving wordt een richtdiepte van 30 cm gehanteerd.
