# Asbestinventarisatetest

Steenweg naar Alseberg 986, 1654 Beersel

Attestnummer : 20260319-000355.000

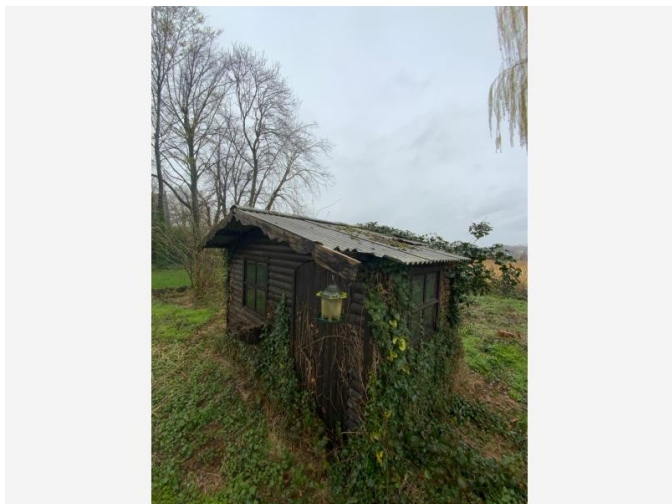
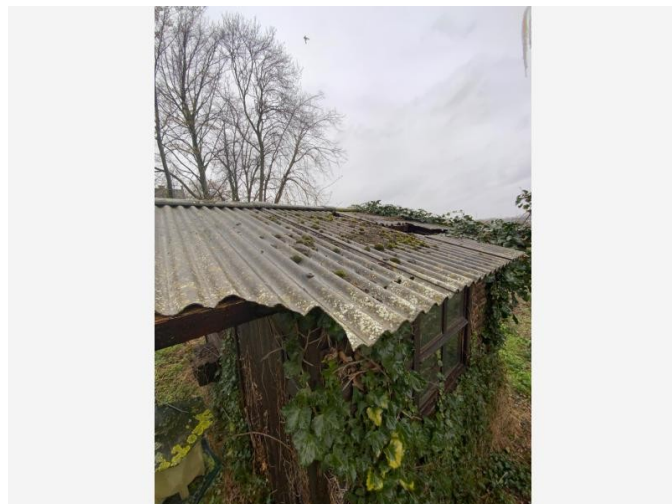
Het asbestmateriaal valt onder de mijlpaal van 2034.

**Dringend verwijderen**

| Eindbeoordeling materiaalrisico | Hoog materiaalrisico en/of hoge kans op vezelvrijgave |

| Gebondenheid | Categorie 1: hechtgebonden in oorsprong |
| Asbestsoort (vezeltype) | Crocidoliet aanwezig |
| Toestand van het materiaal | Zwaar beschadigd, zwaar verweerd |

| Beschrijving | Dak bestaande uit golfplaten |

- Verwijder dit asbestmateriaal zo snel mogelijk. Volg de toestand goed op.
- Hemelwater dat afspoelt van asbestcement daken of gevels kan asbestdeeltjes bevatten. Gebruik het enkel voor gesloten circuits (bv. spoelen toiletten). Reinig na het vervangen van het dak of de gevel de dakgoten en regenwaterput of -ton om asbesthoudend sediment of slib te verwijderen
- Voer bijkomende staalname(s) uit.

- Eenvoudige handelingen: mag via doe-het-zelf of door werknemer(s) met opleidingsattest eenvoudige handelingen  
Deze toepassing kan door een aannemer die over een opleidingsattest eenvoudige handelingen beschikt of door een particulier (doe-het-zelf), verwijderd worden indien er geen verhoogd risico op vrijgave van asbestvezels (max. concentratie 0,01 vezels/cm<sup>3</sup> - CODEX Art. VI.3-54) ontstaat en de toepassing voorafgaand wordt gefixeerd/bevochtigd; de individuele elementen zonder machinale werktuigen (boormachine, slijpschijf, hogedrukreiniger,...) en zonder breken of gooien een voor een losgemaakt worden; en ten slotte dubbel en luchtdicht verpakt weggevoerd worden naar een erkend afvalpunt (recyclagepark).

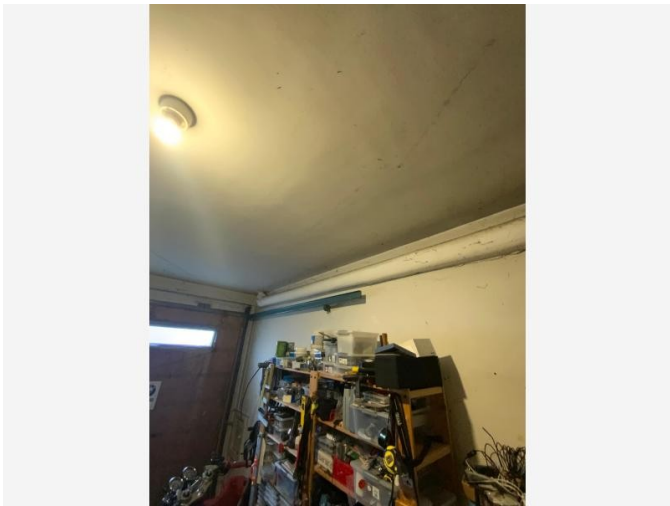
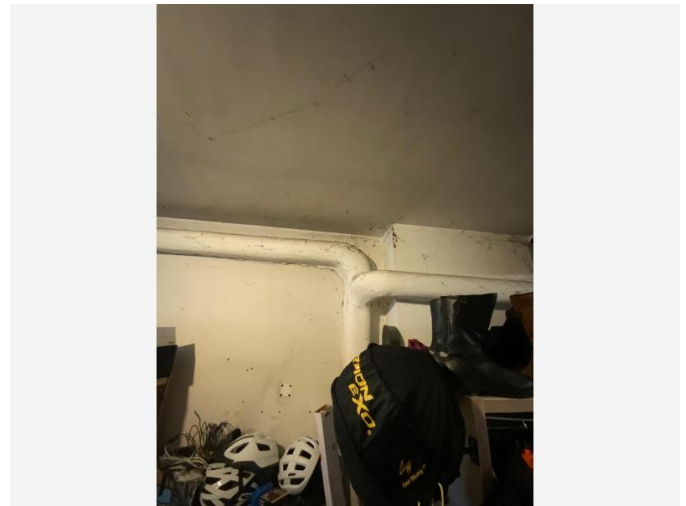
Het asbestmateriaal valt onder de mijlpaal van 2034.

**Dringend verwijderen**

| Eindbeoordeling materiaalrisico | Hoog materiaalrisico en/of hoge kans op vezelvrijgave |

| Gebondenheid | Categorie 2: niet-hechtgebonden met matrix |
| Asbestsoort (vezeltype) | Amfibool aanwezig, uitgezonderd crocidoliet |
| Asbestconcentratie | Hoog ( $\geq 50\%$ ) |
| Toestand van het materiaal | Matig beschadigd, matig verweerd |

| # | Type | Referentie | Resultaat |
|---|---|---|---|
| 2.1 | Mengmonster | 13326-therm-steen | Amosiet |

| Beschrijving | Leidingisolatie (gips) |

- Zorg voor een veilig beheer. Vermijd het beschadigen van het asbestmateriaal. Controleer de toestand jaarlijks op wijzigingen.
- Sluit de ruimte luchtdicht af en vermijd het betreden van de ruimte.
- Verwijder dit asbestmateriaal zo snel mogelijk. Volg de toestand goed op.
- Voer bijkomende staalname(s) uit.

- Hermetische zone (erkend asbestverwijderaar)  
Deze toepassing kan enkel door een erkende asbestverwijderaar via de methodiek van hermetische zone verwijderd worden omdat verwijdering via de methodiek van eenvoudige handelingen en/of couveusezakmethode niet mogelijk is; en er automatisch een verhoogd risico op vrijgave van asbestvezels (max. concentratie 0,01 vezels/cm - CODEX Art. VI.3-54) ontstaat. (Bron: CODEX - Art. VI.3-61.- par 1.)

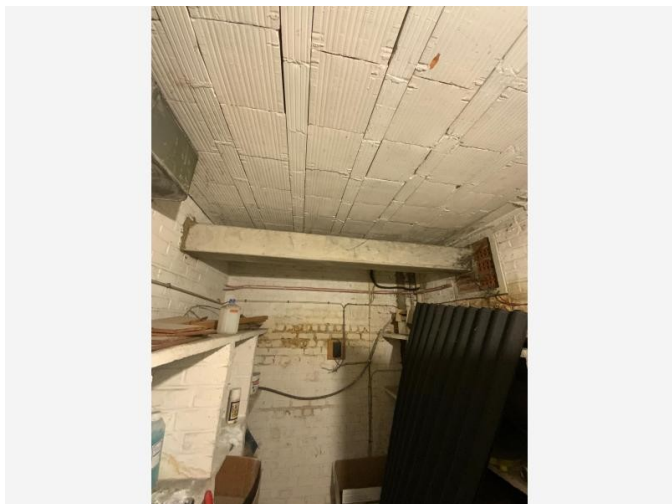
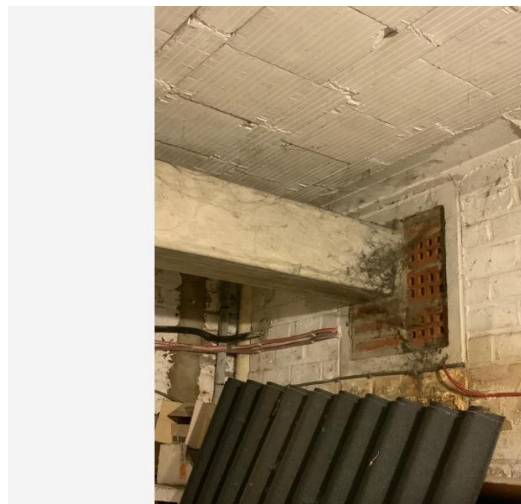
Het asbestmateriaal valt onder de mijlpaal van 2040.

Verwijderen

- Zorg voor een veilig beheer. Vermijd het beschadigen van het asbestmateriaal. Controleer de toestand jaarlijks op wijzigingen.
- Voer bijkomende staalname(s) uit.

- Eenvoudige handelingen: mag via doe-het-zelf of door werknemer(s) met opleidingsattest eenvoudige handelingen  
Deze toepassing kan door een aannemer die over een opleidingsattest eenvoudige handelingen beschikt of door een particulier (doe-het-zelf), verwijderd worden indien er geen verhoogd risico op vrijgave van asbestvezels (max. concentratie 0,01 vezels/cm<sup>3</sup> - CODEX Art. VI.3-54) ontstaat en de toepassing voorafgaand wordt gefixeerd/bevochtigd; de individuele elementen zonder machinale werktuigen (boormachine, slijpschijf, hogedrukreiniger,...) en zonder breken of gooien een voor een losgemaakt worden; en ten slotte dubbel en luchtdicht verpakt weggevoerd worden naar een erkend afvalpunt (recyclagepark).

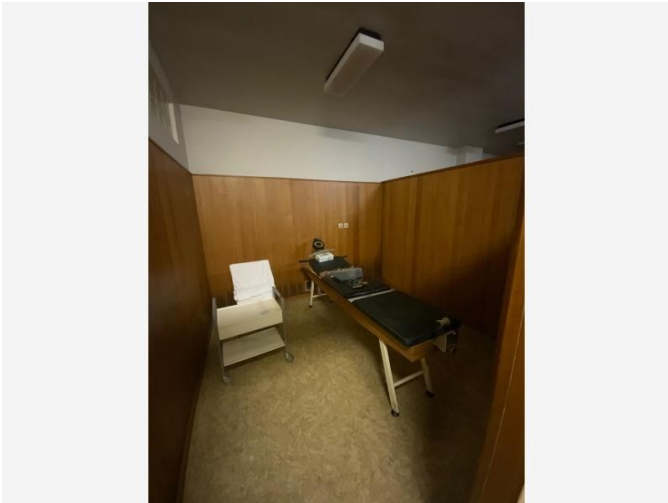
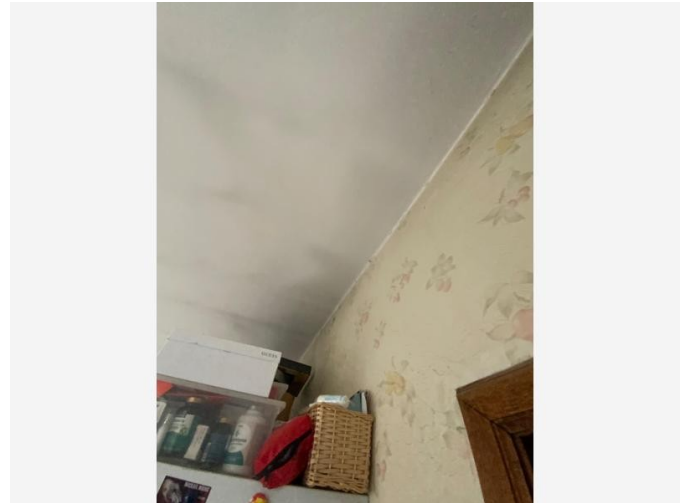
## Fiche 7: Pleisterwerk plafonds

Geen asbest

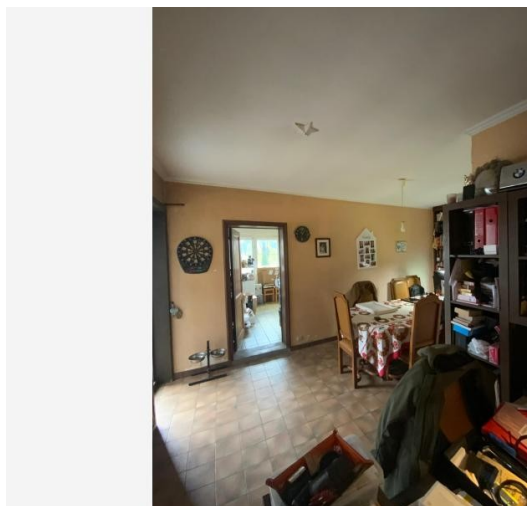
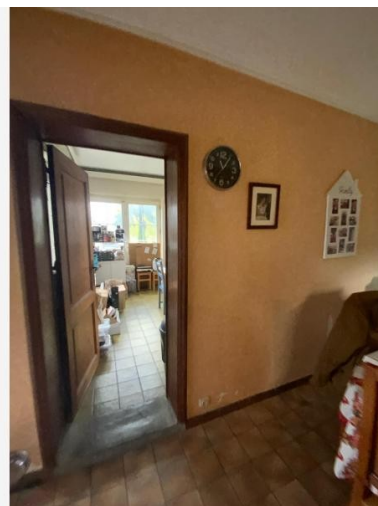
## Fiche 8: Pleisterwerk wanden

Geen asbest

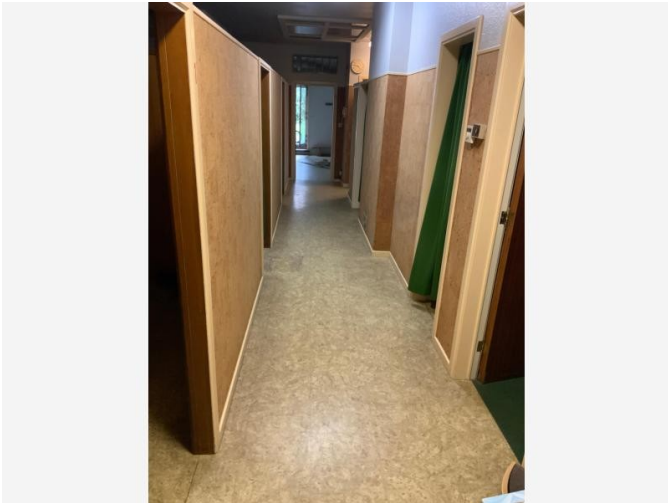
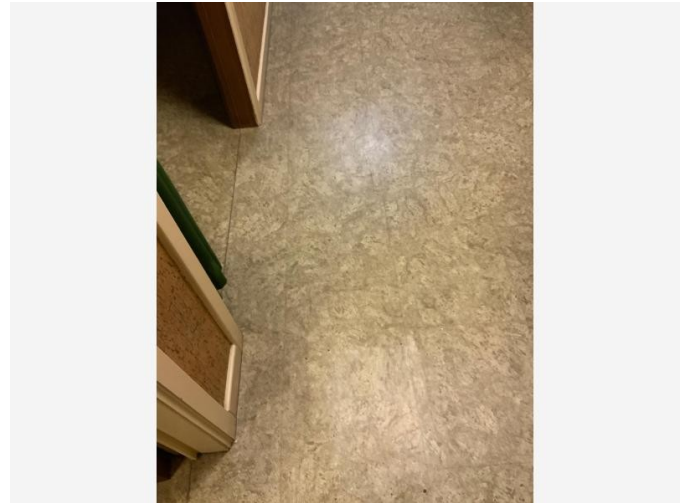
## Fiche 9: Vinyl

Geen asbest

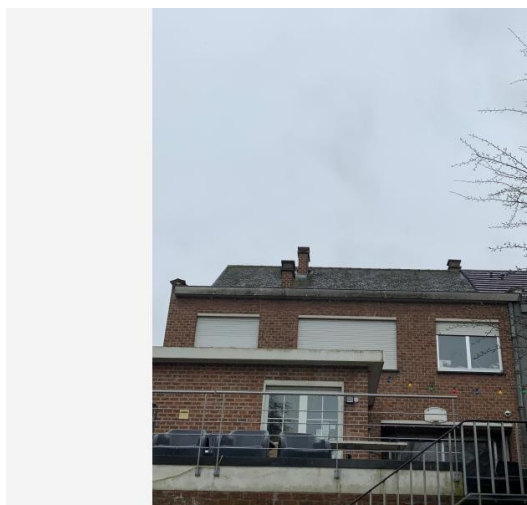
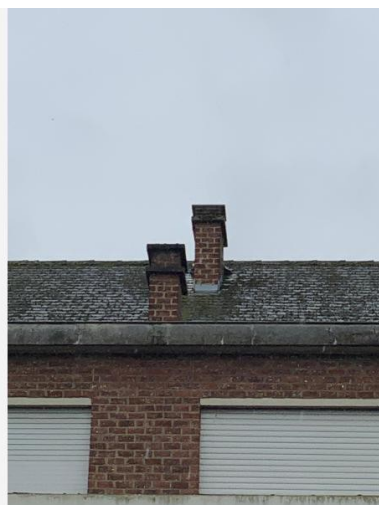
### Fiche 11: Rookgaskanaal (niet verdacht)

| Beschrijving | Notitie | Terug te vinden op plannen |
|---|---|---|
| Fiche 11: Rookgaskanaal (niet verdacht) | Het rookgaskanaal is niet-asbestverdacht. | Plan 1.1: Hoofdgebouw plan |
