Asbestinventarisatetest

Loveldstraat 8, 1755 Gooik

Attestnummer : 20240108-000219.001

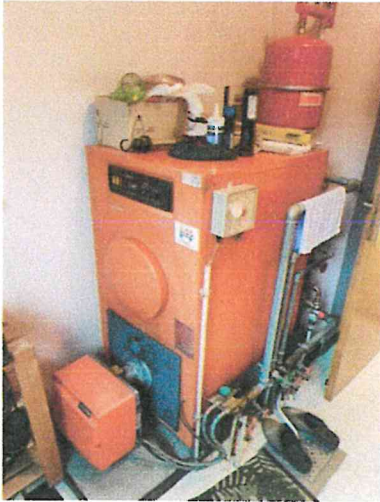
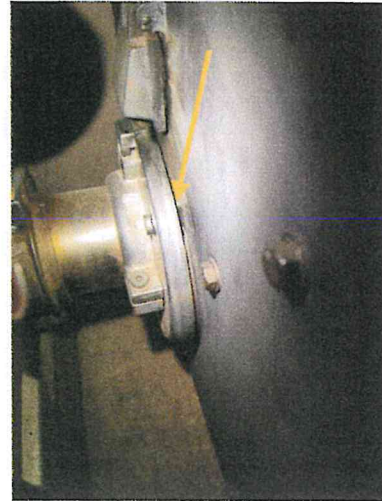
Het asbestmateriaal valt onder de mijlpaal van 2034.

Verwijderen

Eindbeoordeling materiaalisico	Zeer laag materiaalisico en/of zeer lage kans op vezelvrijgave
--------------------------------	--

Gebondenheid	Categorie 2: niet-hechtgebonden met matrix
Asbestsoort (vezeltype)	Alleen chrysotiel
Asbestconcentratie	Hoog ($\geq 50\%$)
Afschermingsgraad van het gehele materiaal	Enkel randen niet afgeschermd maar geen contact met binnenluchtstromen
Toestand van het materiaal	Onbeschadigd, niet verweerd

Beschrijving	pakking verwarmingsinstallatie
--------------	--------------------------------

- Zorg voor een veilig beheer. Vermijd het beschadigen van het asbestmateriaal. Controleer de toestand jaarlijks op wijzigingen.

- Eenvoudige handelingen: mag via doe-het-zelf of door werknemer(s) met opleidingsattest eenvoudige handelingen
Deze toepassing wordt best in zijn geheel (dus de brander niet demonteren) verwijderd en als asbesthoudend afval afgevoerd.

De dichtingen die de aansluiting garanderen van het toestel met de toevoeren, kunnen door een doe-het-zelver verwijderd worden. Echter dient men daarbij de installatie zorgvuldig te demonteren en dient men ervoor te zorgen dat de dichtingen niet scheuren tijdens het verwijderen.

De nodige voorzorgsmaatregelen voor zowel mens als milieu dienen genomen te worden: Fixeren materiaal, voorzien van de nodige persoonlijke beschermingsmiddelen (luchtdicht pak, handschoenen, masker P3,...), afval dient volgens de milieuwetgeving te worden afgevoerd. (= dubbel verpakt in doorzichtige plastic zak met asbestlabel)

- Eenvoudige handelingen: enkel door erkend asbestverwijderaer
Indien deze dichtingen niet verwijderd kunnen worden zonder dat deze beschadigd worden, dient deze toepassing verwijderd te worden door een erkende asbestverwijderaer.

Het verwijderen van de dichtingen IN het toestel, wordt bij voorkeur uitgevoerd door een erkende asbestverwijderaer omdat men de toestand van de dichtingen IN het toestel niet kent en deze mogelijk niet in één geheel verwijderd kunnen worden en dus beschadigd kunnen worden tijdens het verwijderen.

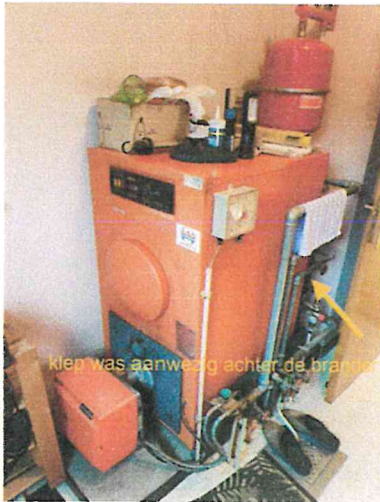
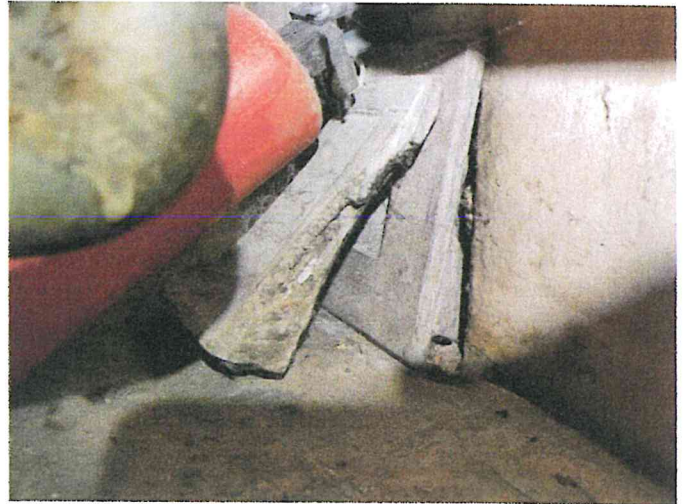
Het asbestmateriaal valt onder de mijlpaal van 2040.

Zorgvuldig beheren

Eindbeoordeling materiaalrisico	Laag materiaalrisico en/of verlaagde kans op vezelvrijgave
---------------------------------	--

Gebondenheid	Categorie 1: hechtgebonden in oorsprong
Asbestsoort (vezeltype)	Crocidoliet aanwezig
Asbestconcentratie	Laag (< 50%)
Afschermingsgraad van het gehele materiaal	Geheel of deels (ook) vrij aan de binnenlucht
Toestand van het materiaal	Onbeschadigd, niet verweerd

Beschrijving	controleluik schouw
Omgeving	Binnen
Primaire drager	Ruimteverwarming
Asbestmateriaal	Brandwerende afsluiting (prefab geheel) - (vlinder)klep
Bindmiddel van asbestmateriaal	Cement
Gebondenheid op basis van bindmiddel	Hecht
Hoeveelheid (gewicht - aantal)	• 0,50 kg - 1 stuk
Totaal gewicht	0,50 kg
Eenvoudig bereikbaar	Ja
Bevestigingswijze	• Los (al dan niet bedekt)

- Zorg voor een veilig beheer. Vermijd het beschadigen van het asbestmateriaal. Controleer de toestand jaarlijks op wijzigingen.

- Eenvoudige handelingen: mag via doe-het-zelf of door werknemer(s) met opleidingsattest eenvoudige handelingen
Bij verwijdering van deze toepassing, dient deze in zijn geheel te worden verwijderd, dus niet breken. De nodige voorzorgsmaatregelen voor zowel mens als milieu dienen genomen te worden: Fixeren materiaal, voorzien van de nodige persoonlijke beschermingsmiddelen (luchtdicht pak, handschoenen, masker P3,...), afval dient volgens de milieuwetgeving te worden afgevoerd. (= dubbel verpakt in doorzichtige plastic zak met asbestlabel)

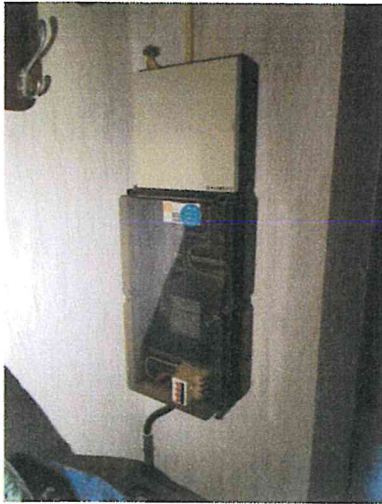
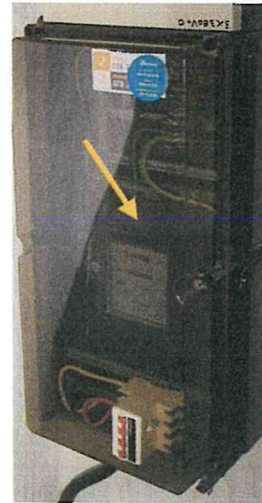
Het asbestmateriaal valt onder de mijlpaal van 2040.

Zorgvuldig beheren

Eindbeoordeling materiaalarisico	Zeer laag materiaalarisico en/of zeer lage kans op vezelvrijgave
----------------------------------	--

Gebondenheid	Categorie 1: hechtgebonden in oorsprong
Asbestsoort (vezeltype)	Crocidoliet aanwezig
Asbestconcentratie	Laag (< 50%)
Afschermingsgraad van het gehele materiaal	Stootvaste afscherming of omkasting
Toestand van het materiaal	Onbeschadigd, niet verweerd

Beschrijving	bakeliet
Omgeving	Binnen
Primaire drager	Communicatie en elektrische infrastructuur en uitrusting
Asbestmateriaal	Plaat, paneel, tablet - Type Bakeliet
Bindmiddel van asbestmateriaal	Kunststof of -hars
Gebondenheid op basis van bindmiddel	Hecht
Hoeveelheid (oppervlakte - dikte - aantal)	• 0,20 m ² - 0,20 cm - 1 stuk

- Zorg voor een veilig beheer. Vermijd het beschadigen van het asbestmateriaal. Controleer de toestand jaarlijks op wijzigingen.

- Eenvoudige handelingen: mag via doe-het-zelf of door werknemer(s) met opleidingsattest eenvoudige handelingen
De teller mag enkel door de netbeheerder worden gemanipuleerd.

Indien men deze toepassing wenst te verwijderen, is het aan te raden eerst een monsternamen uit te voeren zodat men met zekerheid de juiste en noodzakelijk veiligheidsmaatregelen kan nemen. ('asbestverdacht' maar omwille van niet-staalname wordt deze aanzien als 'asbesthoudend')

Indien geen staalname wordt uitgevoerd, dient deze toepassing als asbestverdacht materiaal verwijderd te worden.

Bij verwijdering dient deze toepassing in zijn geheel verwijderd te worden zonder te breken. De nodige beschermingsmiddelen dienen hierbij gedragen te worden (luchtdicht pak, handschoenen, masker P3) Het afval dient als asbesthoudend afval verwerkt te worden. (dubbel verpakt in doorzichtige plastic zak met asbestlabel)

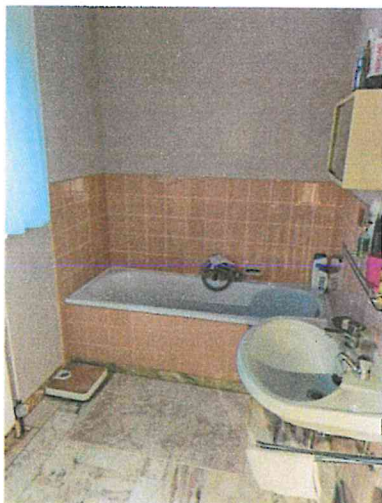
Omwille van het feit dat de gebruikte tegellijm niet zichtbaar was en dus niet inspecteerbaar is, werd voor deze toepassing een adviesfiche opgemaakt. In geval deze tegels zouden verwijderd worden, is het raadzaam een staalname te doen van deze lijm laag zodat de nodige maatregelen genomen kunnen worden in geval het asbesthoudende lijm blijkt te zijn.

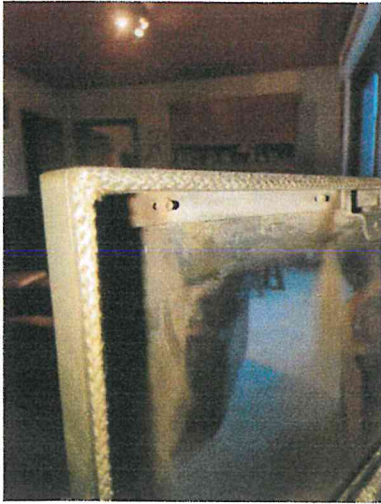
Het koord welke zich in de cassette van de openhaard bevindt blinkt en dus niet asbestverdacht

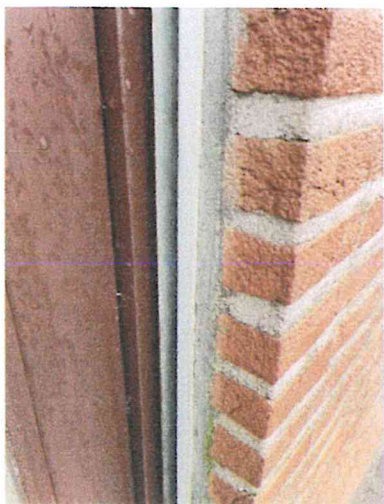
De mastiek tussen het schrijnwerk en het glas is flexibel en niet brokkelig, dus niet-asbestverdacht.

De aansluiting tussen de gevelstenen en het schijnwerk is een cementafwerking, dus geen mastiek

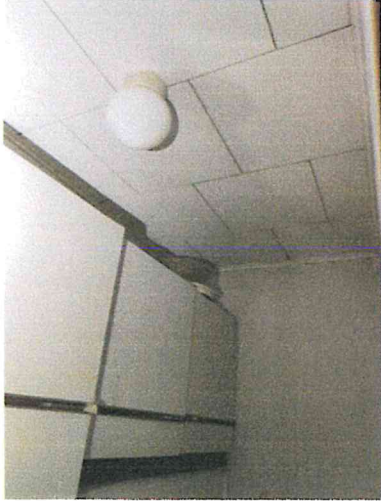
Alle plafonds waren afgewerkt met plaatwerk. Het is niet zichtbaar of er al dan niet aan afwerking voorzien is van pleisterwerk of niet. Volgens de eigenaar is deze afwerking origineel dus het vermoeden is dat er zich geen pleisterwerk achter bevindt.

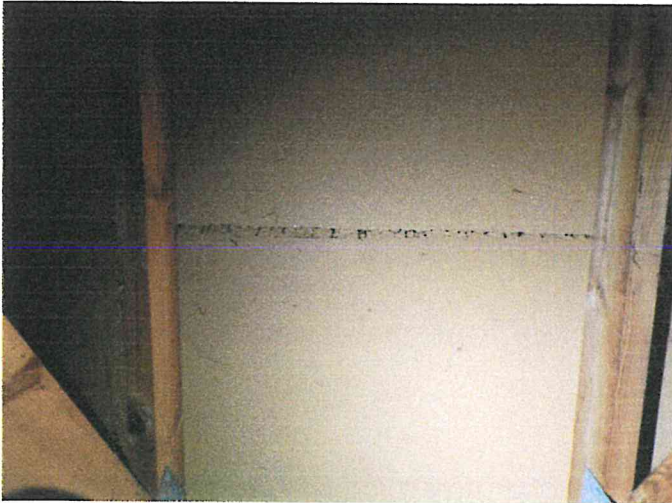
Het onderdak bestaat uit een vezelplaat van +- 2cm

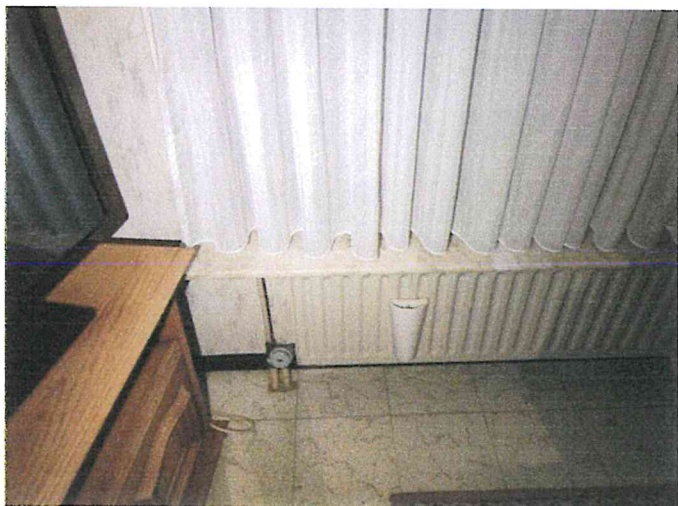
De vensterbanken zowel binnen als buiten bestaan uit natuursteen en zijn dus niet-asbestverdacht

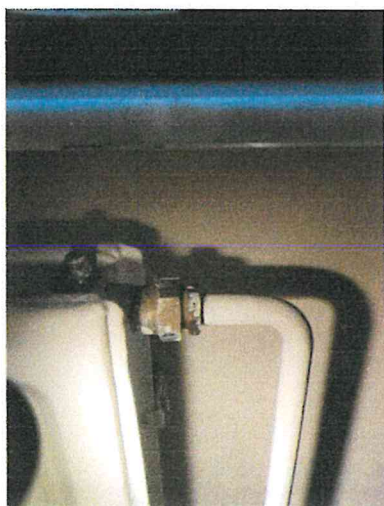
De dichtingen zelf was niet waarneembaar. Echter is er wel een groot vermoeden dat er een dichtingsmateriaal aanwezig is en gezien de toepassing, bestaat het vermoeden dat deze bestaat uit kemp met een pasta. Wanneer blijkt dat bij demonteren inderdaad gebruik is gemaakt van kemp, bestaat de kans dat de pasta asbesthoudend is en wordt bij verwijdering best een analyse gedaan van het materiaal om te weten of deze al dan niet asbesthoudend is zodat de nodige maatregelen kunnen genomen worden om deze op een veilige manier te verwijderen.

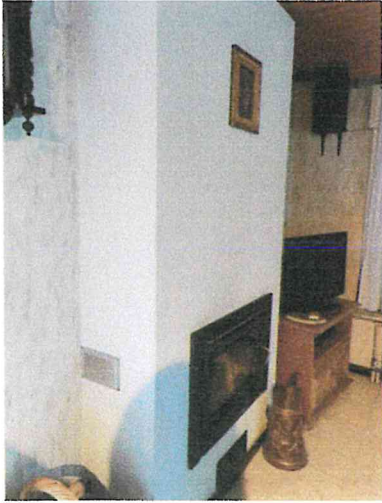
De schouw was bepleisterd. Wanneer men op de toepassing tikte, was er geen plaatmateriaal hoorbaar. Het vermoeden bestaat dat het hier gaat om een stenen afwerking. Mocht bij verwijdering van deze toepassing blijken dat er een plaatmateriaal werd gebruikt, laat men deze toepassing best analyseren gezien het mogelijks dan om een RF-beplating gaat. (gezien de plaats van de toepassing)

Na analyse kan dan het nodige advies gegeven worden voor de verwijderen van deze beplating.

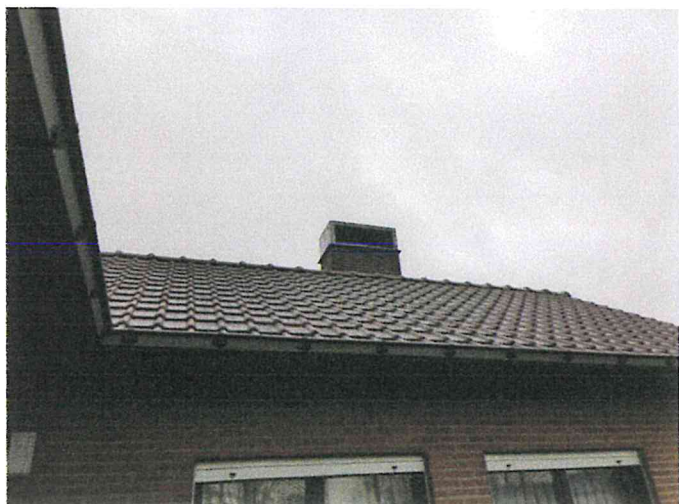
De dakbedekking bestaat uit pannen

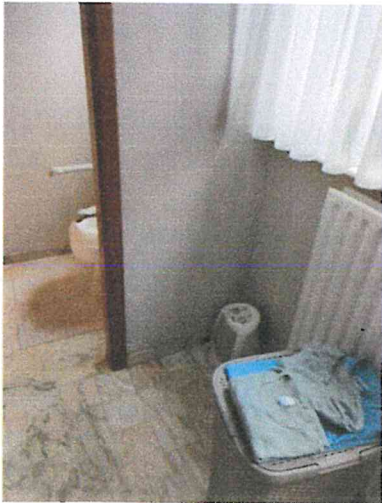
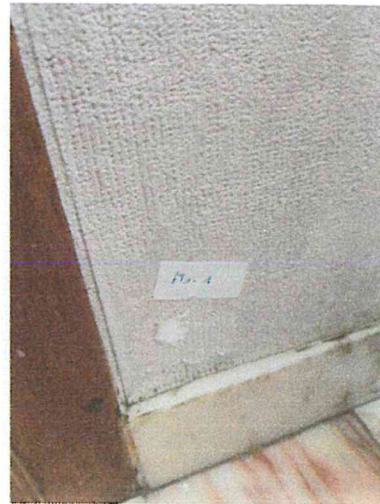
Fiche 13: pleisterwerk muren

Geen asbest

#	Type	Referentie	Resultaat
13.1	Mengmonster	M1	Geen asbest

Beschrijving	pleisterwerk muren
Omgeving	Binnen
Primaire drager	Wand buitenschil
Bindmiddel van materiaal	Gips - kalk
