Asbestinventarisatetest

Wortelenberg 46, 1653 Beersel

Attestnummer : 20260220-000131.000

Uitgegeven op : 20.02.2026

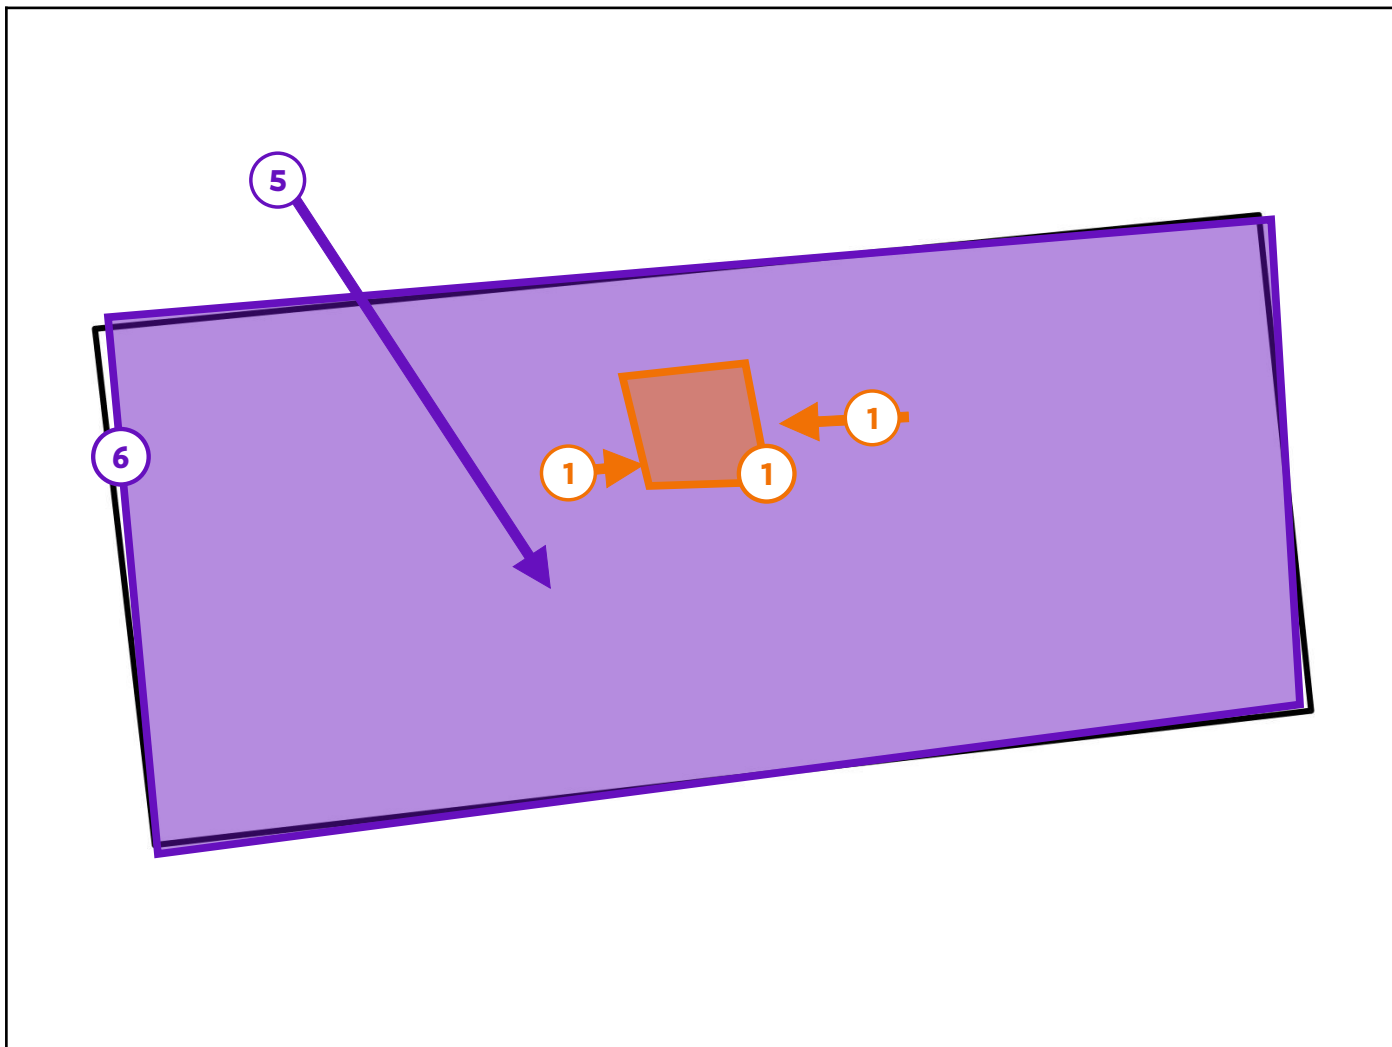
Plan 1.1: Hoofdgebouw plan

Beschrijving	Type	Actie
1. Gevel met leien	Asbestmateriaal	Verwijderen
5. Rookgaskanaal (niet verdacht)	Overige ruimte of materiaal	-
6. Dakbedekking bestaande uit pannen (niet verdacht)	Overige ruimte of materiaal	-

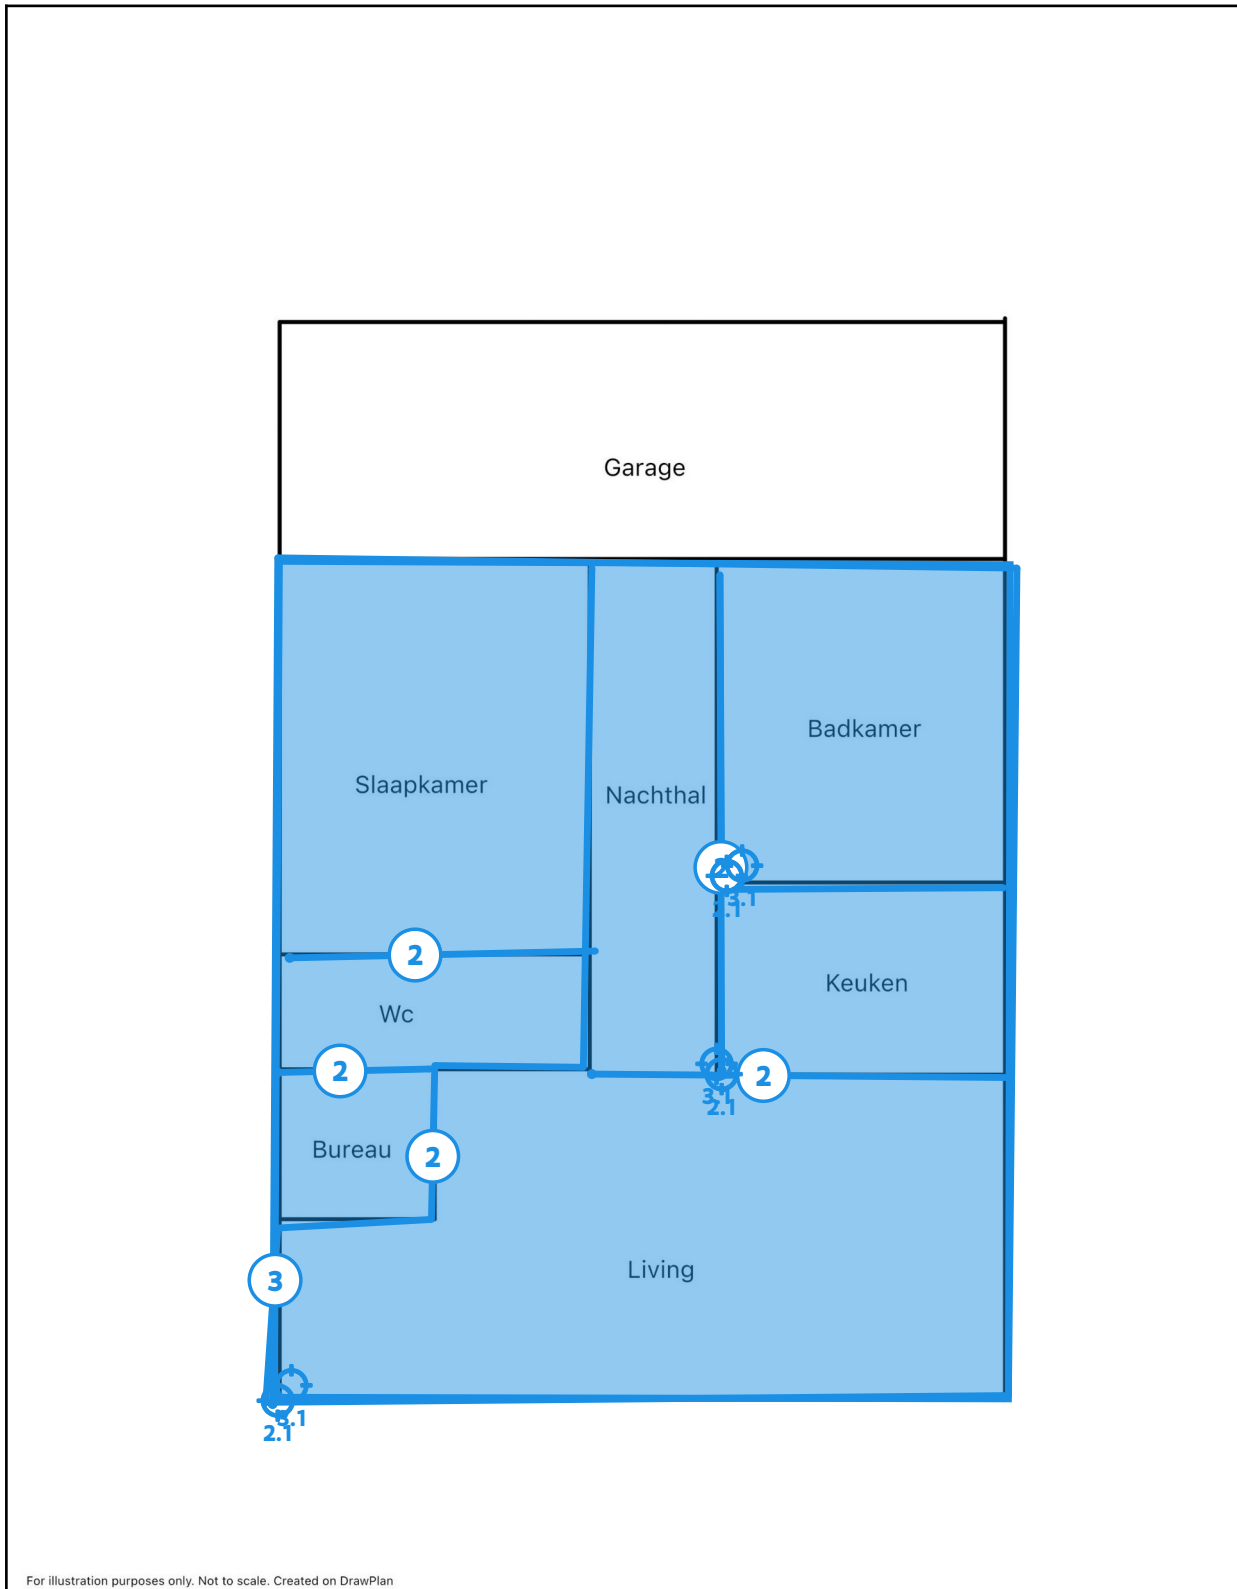
Plan 1.3: Gelijkvloers

2. Pleisterwerk wanden	Geen asbest	-
2.1 Code: 16226-Plei-wort	Mengmonster	-
3. Pleisterwerk plafonds	Geen asbest	-
3.1 Code: 16226-pleipla-wort	Mengmonster	-

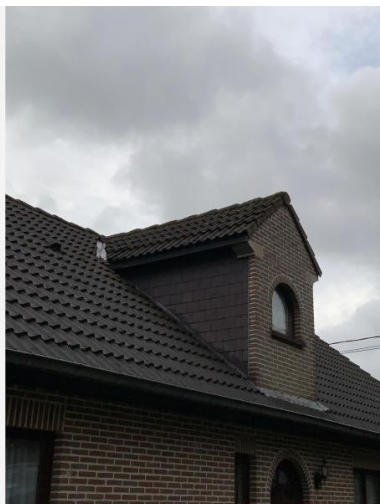
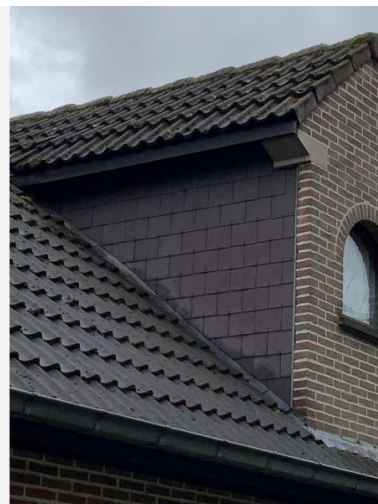
Het asbestmateriaal valt onder de mijlpaal van 2034.

Eindbeoordeling materiaalrisico	Verhoogd materiaalrisico en/of verhoogde kans op vezelvrijgave
---------------------------------	--

Gebondenheid	Categorie 1: hechtgebonden in oorsprong
Asbestsoort (vezeltype)	Crocidoliet aanwezig
Asbestconcentratie	Laag (< 50%)
Afschermingsgraad van het gehele materiaal	Geheel of deels vrij aan de buitenlucht
Toestand van het materiaal	Matig beschadigd, matig verweerd

Beschrijving	Gevel met leien
Omgeving	Buiten
Primaire drager	Wand buitenschil
Asbestmateriaal	Dak- en gevelbekleding - Lei, shingle
Bindmiddel van asbestmateriaal	Cement
Gebondenheid op basis van bindmiddel	Hecht
Hoeveelheid (oppervlakte - aantal)	<ul style="list-style-type: none">• 5,00 m² - 1 stuk
Totale oppervlakte	5,00 m ²
Eenvoudig bereikbaar	Ja
Bevestigingswijze	<ul style="list-style-type: none">• Genageld, geniet
Identificatiemethode	<p>De asbestdeskundige beoordeelt het materiaal als asbestverdacht en dus asbesthoudend, en dit zonder monstername.</p> <p>Motivatie: Er is een onderzoeksbeperking die monstername verhindert; De ruimte of het materiaal bevindt zich hoger dan 3,5 meter vanaf een vaste ondergrond.</p>
Destructieve handeling voor identificatie	Nee
Opmerking	De hoeveelheid is een zo nauwkeurig mogelijke opmeting. Hieraan kunnen evenwel geen rechten worden ontleend.

- Verwijder dit asbestmateriaal zo snel mogelijk. Volg de toestand goed op.
- Hemelwater dat afspoelt van asbestcement daken of gevels kan asbestdeeltjes bevatten. Gebruik het enkel voor gesloten circuits (bv. spoelen toiletten). Reinig na het vervangen van het dak of de gevel de dakgoten en regenwaterput of -ton om asbesthoudend sediment of slib te verwijderen
- Voer bijkomende staalname(s) uit.

- Eenvoudige handelingen: mag via doe-het-zelf of door werknemer(s) met opleidingsattest eenvoudige handelingen
Deze toepassing kan door een aannemer die over een opleidingsattest eenvoudige handelingen beschikt of door een particulier (doe-het-zelf), verwijderd worden indien er geen verhoogd risico op vrijgave van asbestvezels (max. concentratie 0,01 vezels/cm³ - CODEX Art. VI.3-54) ontstaat en de toepassing voorafgaand wordt gefixeerd/bevochtigd; de individuele elementen zonder machinale werktuigen (boormachine, slijpschijf, hogedrukreiniger,...) en zonder breken of gooien een voor een losgemaakt worden; en ten slotte dubbel en luchtdicht verpakt weggevoerd worden naar een erkend afvalpunt (recyclagepark).

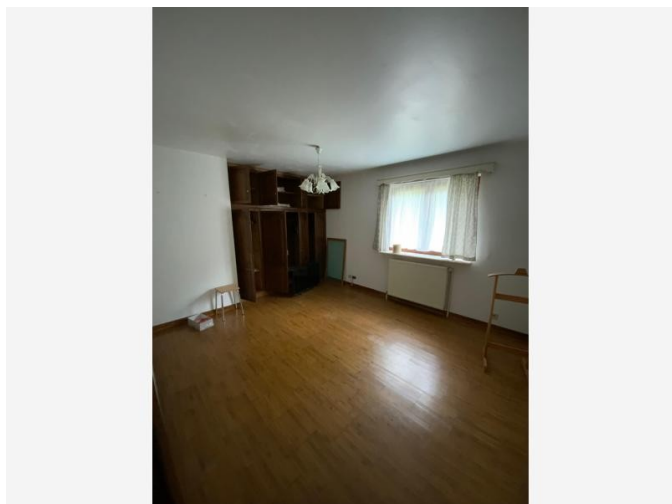
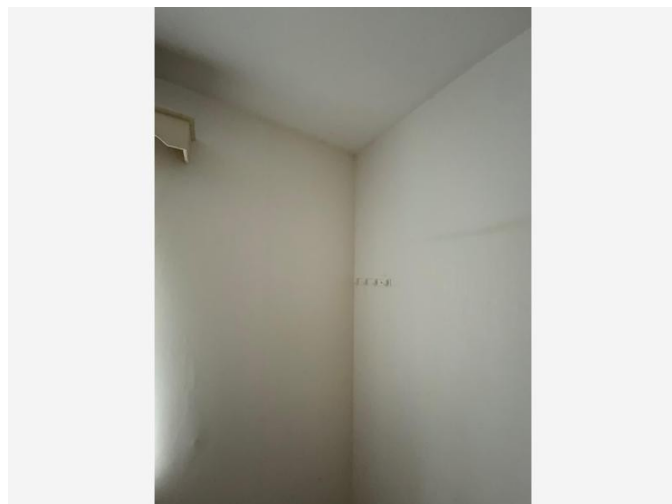
Geen asbest

#	Type	Referentie	Resultaat
2.1	Mengmonster	16226-Plei-wort	Geen asbest

Beschrijving	Pleisterwerk wanden
Omgeving	Binnen
Primaire drager	Binnenwand
Bindmiddel van materiaal	Gips - kalk
Gebondenheid op basis van bindmiddel	Niet-hechtgebonden
Hoeveelheid (oppervlakte - dikte - aantal)	• 300,00 m ² - 1,00 cm - 1 stuk
Totaal volume	3,00 m ³
Identificatiemethode	Een monstername door de asbestdeskundige met laboanalyse door een asbestlabo.
Destructieve handeling voor identificatie	Nee
Opmerking	De hoeveelheid is een zo nauwkeurig mogelijke opmeting. Hieraan kunnen evenwel geen rechten worden ontleend. Waar mogelijk, wordt staalname uitgevoerd conform het inspectieprotocol: in een droge ruimte zoals een slaapkamer, in een natte ruimte zoals een keuken of badkamer, in een traphal en in een stookruimte.

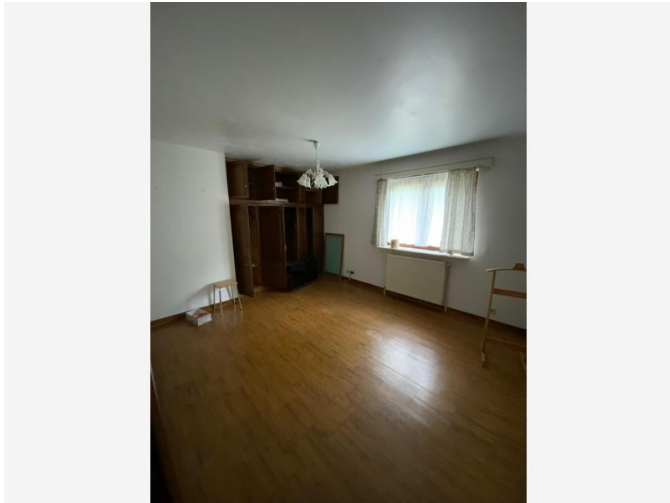
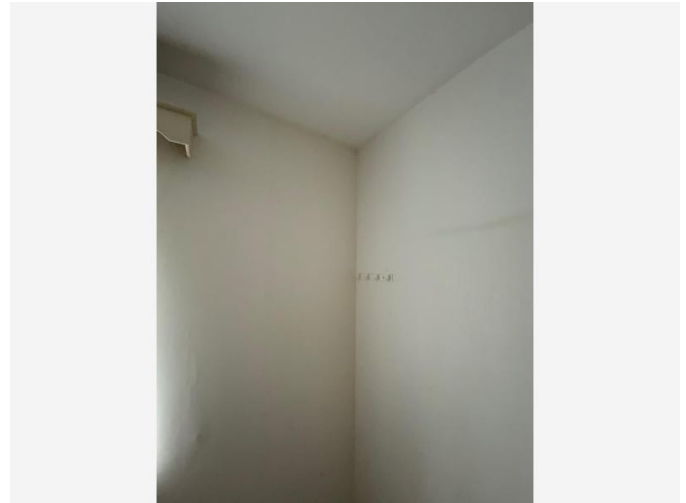
Fiche 3: Pleisterwerk plafonds

Geen asbest

#	Type	Referentie	Resultaat
3.1	Mengmonster	16226-pleipla-wort	Geen asbest

Beschrijving	Pleisterwerk plafonds
Omgeving	Binnen
Primaire drager	Plafond
Bindmiddel van materiaal	Gips - kalk
Gebondenheid op basis van bindmiddel	Niet-hechtgebonden
Hoeveelheid (oppervlakte - dikte - aantal)	• 200,00 m ² - 1,00 cm - 1 stuk
Totaal volume	2,00 m ³
Identificatiemethode	Een monstername door de asbestdeskundige met laboanalyse door een asbestlabo.
Destructieve handeling voor identificatie	Nee
Opmerking	De hoeveelheid is een zo nauwkeurig mogelijke opmeting. Hieraan kunnen evenwel geen rechten worden ontleend. Waar mogelijk, wordt staalname uitgevoerd conform het inspectieprotocol: in een droge ruimte zoals een slaapkamer, in een natte ruimte zoals een keuken of badkamer, in een traphal en in een stookruimte.
