# Asbestinventarisatetest

Lenniksestraat 85, 1755 Pajottegem

Attestnummer : 20260410-000230.000

Uitgegeven op : 10.04.2026

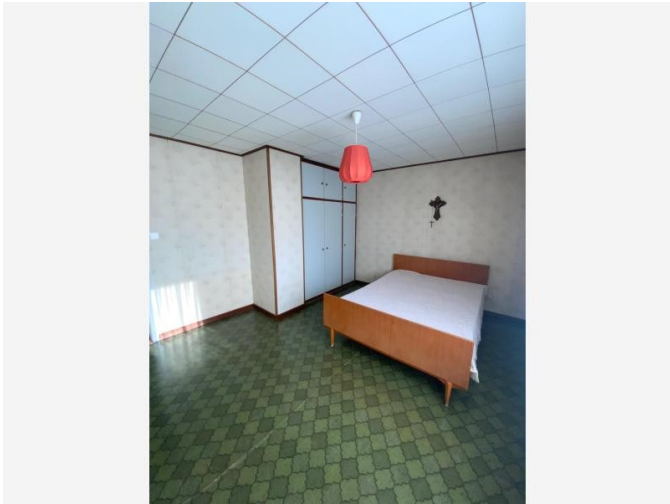
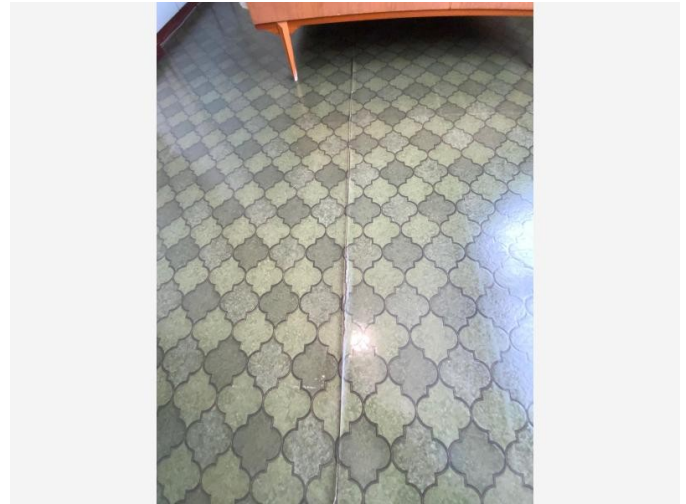
Het asbestmateriaal valt onder de mijlpaal van 2040.

Eindbeoordeling materiaalrisico	Verhoogd materiaalrisico en/of verhoogde kans op vezelvrijgave
---------------------------------	--

Gebondenheid	Categorie 1: hechtgebonden in oorsprong
Asbestsoort (vezeltype)	Alleen chrysotiel aanwezig
Asbestconcentratie	Laag (< 50%)
Afschermingsgraad van het gehele materiaal	Geheel of deels vrij aan binnenluchtstromen
Toestand van het materiaal	Matig beschadigd, matig verweerd

#	Type	Referentie	Resultaat
1.1	Puntmonster	9426-vin-len	Chrysotiel

Beschrijving	Vinyl
Omgeving	Binnen
Primaire drager	Vloer
Asbestmateriaal	Prefab - afwerking - Vloerzeil
Bindmiddel van asbestmateriaal	Kunststof of -hars
Gebondenheid op basis van bindmiddel	Hecht
Hoeveelheid (oppervlakte - aantal)	<ul style="list-style-type: none"><li>• 50,00 m<sup>2</sup> - 1 stuk</li></ul>
Totale oppervlakte	50,00 m <sup>2</sup>
Eenvoudig bereikbaar	Ja
Bevestigingswijze	<ul style="list-style-type: none"><li>• Verlijmd, ingegoten, versmeerd</li></ul>
Identificatiemethode	Een monstername door de asbestdeskundige met laboanalyse door een asbestlabo.
Destructieve handeling voor identificatie	Nee

- Zorg voor een veilig beheer. Vermijd het beschadigen van het asbestmateriaal. Controleer de toestand jaarlijks op wijzigingen.
- Verwijder dit asbestmateriaal zo snel mogelijk. Volg de toestand goed op.
- Voer bijkomende staalname(s) uit.

- Hermetische zone (erkend asbestverwijderaar)  
Deze toepassing dient in een hermetische zone verwijderd te worden.

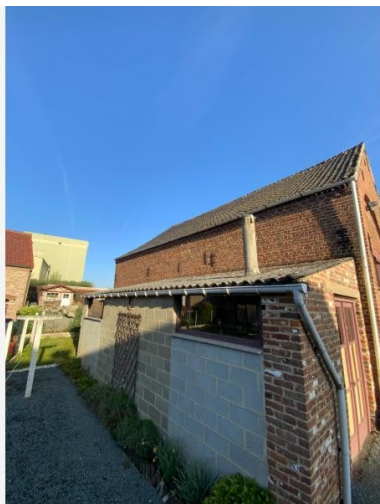
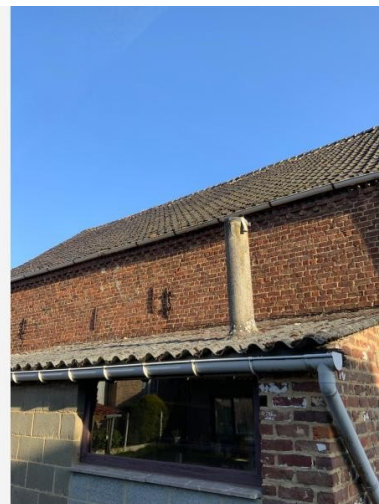
Het asbestmateriaal valt onder de mijlpaal van 2034.

Eindbeoordeling materiaalrisico	Verhoogd materiaalrisico en/of verhoogde kans op vezelvrijgave
---------------------------------	--

Gebondenheid	Categorie 1: hechtgebonden in oorsprong
Asbestsoort (vezeltype)	Crocidoliet aanwezig
Asbestconcentratie	Laag (< 50%)
Afschermingsgraad van het gehele materiaal	Geheel of deels vrij aan de buitenlucht, maar geen contact met binnenlucht
Toestand van het materiaal	Matig beschadigd, matig verweerd

#	Type	Referentie	Resultaat
2.1	Puntmonster	9426-golf-len	Chrysotiel, Crocidoliet

<b>Beschrijving</b>	Dak bestaande uit golfplaten
<b>Omgeving</b>	Buiten
<b>Primaire drager</b>	Schuin dak
<b>Asbestmateriaal</b>	Dak- en gevelbekleding - Golfplaat
<b>Bindmiddel van asbestmateriaal</b>	Cement
<b>Gebondenheid op basis van bindmiddel</b>	Hecht
<b>Hoeveelheid (oppervlakte - aantal)</b>	<ul style="list-style-type: none"><li>• 40,00 m<sup>2</sup> - 1 stuk</li></ul>
<b>Totale oppervlakte</b>	40,00 m <sup>2</sup>
<b>Eenvoudig bereikbaar</b>	Ja
<b>Bevestigingswijze</b>	<ul style="list-style-type: none"><li>• Geklemd</li><li>• Geschroefd</li></ul>
<b>Identificatiemethode</b>	Een monstername door de asbestdeskundige met laboanalyse door een asbestlabo.
<b>Destructieve handeling voor identificatie</b>	Nee
<b>Opmerking</b>	De hoeveelheid is een zo nauwkeurig mogelijke opmeting. Hieraan kunnen evenwel geen rechten worden ontleend.

- Verwijder dit asbestmateriaal zo snel mogelijk. Volg de toestand goed op.
- Hemelwater dat afspoelt van asbestcement daken of gevels kan asbestdeeltjes bevatten. Gebruik het enkel voor gesloten circuits (bv. spoelen toiletten). Reinig na het vervangen van het dak of de gevel de dakgoten en regenwaterput of -ton om asbesthoudend sediment of slib te verwijderen

- Eenvoudige handelingen: mag via doe-het-zelf of door werknemer(s) met opleidingsattest eenvoudige handelingen  
Deze toepassing kan door een aannemer die over een opleidingsattest eenvoudige handelingen beschikt of door een particulier (doe-het-zelf), verwijderd worden indien er geen verhoogd risico op vrijgave van asbestvezels (max. concentratie 0,01 vezels/cm<sup>3</sup> - CODEX Art. VI.3-54) ontstaat en de toepassing voorafgaand wordt gefixeerd/bevochtigd; de individuele elementen zonder machinale werktuigen (boormachine, slijpschijf, hogedrukreiniger,...) en zonder breken of gooien een voor een losgemaakt worden; en ten slotte dubbel en luchtdicht verpakt weggevoerd worden naar een erkend afvalpunt (recyclagepark).

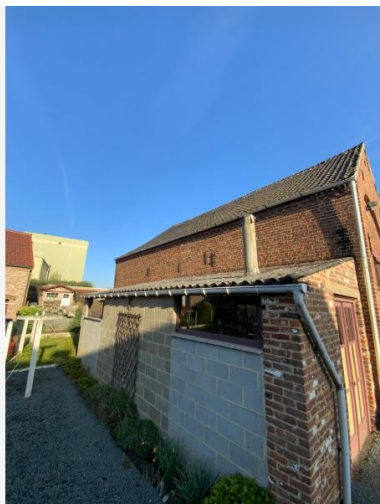
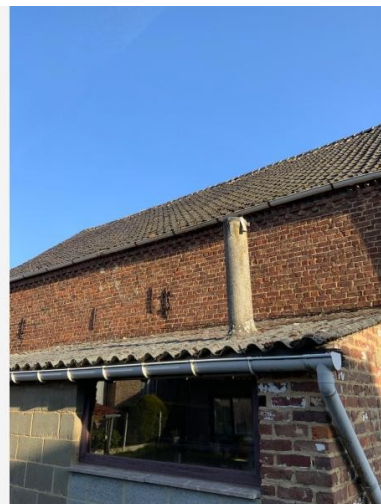
Het asbestmateriaal valt onder de mijlpaal van 2034.

Eindbeoordeling materiaalrisico	Verhoogd materiaalrisico en/of verhoogde kans op vezelvrijgave
---------------------------------	--

<b>Gebondenheid</b>	Categorie 1: hechtgebonden in oorsprong
<b>Asbestsoort (vezeltype)</b>	Crocidoliet aanwezig
<b>Asbestconcentratie</b>	Laag (< 50%)
<b>Afschermingsgraad van het gehele materiaal</b>	Geheel of deels vrij aan de buitenlucht, maar geen contact met binnenlucht
<b>Toestand van het materiaal</b>	Matig beschadigd, matig verweerd

Beschrijving	Schouw
Omgeving	Buiten
Primaire drager	HVAC infrastructuur en uitrusting
Asbestmateriaal	Rookgaskanaal
Bindmiddel van asbestmateriaal	Cement
Gebondenheid op basis van bindmiddel	Hecht
Hoeveelheid (lengte - omtrek - dikte - aantal)	<ul style="list-style-type: none"><li>• 1,50 m - 25,00 cm - 15,00 cm - 1 stuk</li></ul>
Totaal volume	0,056 m <sup>3</sup>
Eenvoudig bereikbaar	Ja
Bevestigingswijze	<ul style="list-style-type: none"><li>• Verlijmd, ingegoten, versmeerd</li></ul>
Identificatiemethode	<p>De asbestdeskundige beoordeelt het materiaal als asbestverdacht en dus asbesthoudend, en dit zonder monstername.</p> <p>Motivatie: De monstername brengt andere schade aan dan schade die inherent is aan de monstername.</p>
Destructieve handeling voor identificatie	Nee
Opmerking	De hoeveelheid is een zo nauwkeurig mogelijke opmeting. Hieraan kunnen evenwel geen rechten worden ontleend.

- Zorg voor een veilig beheer. Vermijd het beschadigen van het asbestmateriaal. Controleer de toestand jaarlijks op wijzigingen.

- Eenvoudige handelingen: mag via doe-het-zelf of door werknemer(s) met opleidingsattest eenvoudige handelingen  
Deze toepassing kan door een aannemer die over een opleidingsattest eenvoudige handelingen beschikt of door een particulier (doe-het-zelf), verwijderd worden indien er geen verhoogd risico op vrijgave van asbestvezels (max. concentratie 0,01 vezels/cm<sup>3</sup> - CODEX Art. VI.3-54) ontstaat en de toepassing voorafgaand wordt gefixeerd/bevochtigd; de individuele elementen zonder machinale werktuigen (boormachine, slijpschijf, hogedrukreiniger,...) en zonder breken of gooien een voor een losgemaakt worden; en ten slotte dubbel en luchtdicht verpakt weggevoerd worden naar een erkend afvalpunt (recyclagepark).

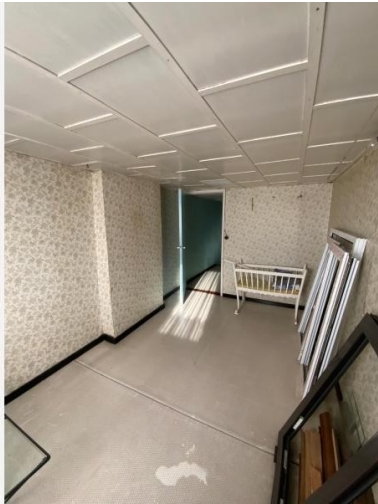
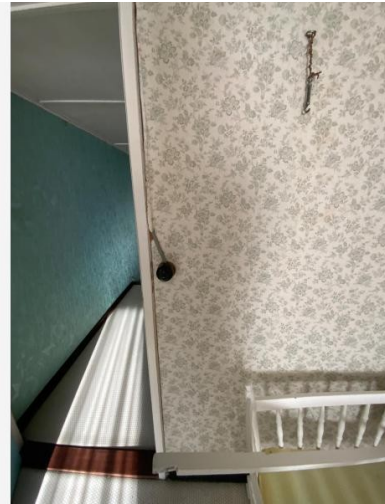
Het asbestmateriaal valt onder de mijlpaal van 2040.

Beschrijving	Bakeliet schakelaars/stopcontacten
Omgeving	Binnen
Primaire drager	Communicatie en elektrische infrastructuur en uitrusting
Asbestmateriaal	Plaat, paneel, tablet - Type Bakeliet
Bindmiddel van asbestmateriaal	Kunststof of -hars
Gebondenheid op basis van bindmiddel	Hecht
Hoeveelheid (oppervlakte - dikte - aantal)	<ul style="list-style-type: none"> <li>• 0,10 m<sup>2</sup> - 1,00 cm - 4 stuks</li> </ul>
Totaal volume	0,004 m <sup>3</sup>
Eenvoudig bereikbaar	Ja
Bevestigingswijze	<ul style="list-style-type: none"> <li>• Geschroefd</li> </ul>
Identificatiemethode	<p>De asbestdeskundige beoordeelt het materiaal als asbestverdacht en dus asbesthoudend, en dit zonder monstername.</p> <p>Motivatie: De monstername brengt andere schade aan dan schade die inherent is aan de monstername.</p>
Destructieve handeling voor identificatie	Nee
Opmerking	De hoeveelheid is een zo nauwkeurig mogelijke opmeting. Hieraan kunnen evenwel geen rechten worden ontleend.

- Zorg voor een veilig beheer. Vermijd het beschadigen van het asbestmateriaal. Controleer de toestand jaarlijks op wijzigingen.
- Voer bijkomende staalname(s) uit.

- Eenvoudige handelingen: mag via doe-het-zelf of door werknemer(s) met opleidingsattest eenvoudige handelingen  
Deze toepassing kan door een aannemer die over een opleidingsattest eenvoudige handelingen beschikt of door een particulier (doe-het-zelf), verwijderd worden indien er geen verhoogd risico op vrijgave van asbestvezels (max. concentratie 0,01 vezels/cm<sup>3</sup> - CODEX Art. VI.3-54) ontstaat en de toepassing voorafgaand wordt gefixeerd/bevochtigd; de individuele elementen zonder machinale werktuigen (boormachine, slijpschijf, hogedrukreiniger,...) en zonder breken of gooien een voor een losgemaakt worden; en ten slotte dubbel en luchtdicht verpakt weggevoerd worden naar een erkend afvalpunt (recyclagepark).

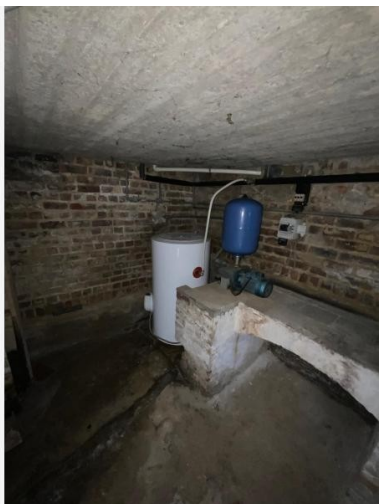
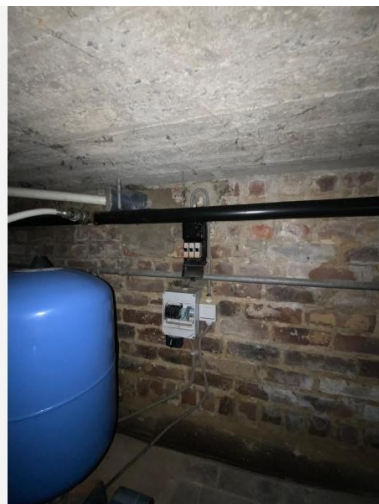
Beschrijving	Bakeliet schakelkast
Omgeving	Binnen
Primaire drager	Binnenwand
Asbestmateriaal	Plaat, paneel, tablet - Type Bakeliet
Bindmiddel van asbestmateriaal	Kunststof of -hars
Gebondenheid op basis van bindmiddel	Hecht
Hoeveelheid (oppervlakte - dikte - aantal)	• 0,10 m <sup>2</sup> - 0,50 cm - 2 stuks
Totaal volume	0,001 m <sup>3</sup>
Eenvoudig bereikbaar	Ja
Bevestigingswijze	• Geschroefd
Identificatiemethode	<p>De asbestdeskundige beoordeelt het materiaal als asbestverdacht en dus asbesthoudend, en dit zonder monsternamen.</p> <p>Motivatie: De materialen behoren niet toe aan de eigenaar voor wie de asbestdeskundige de asbestinventaris uitvoert.</p>
Destructieve handeling voor identificatie	Nee

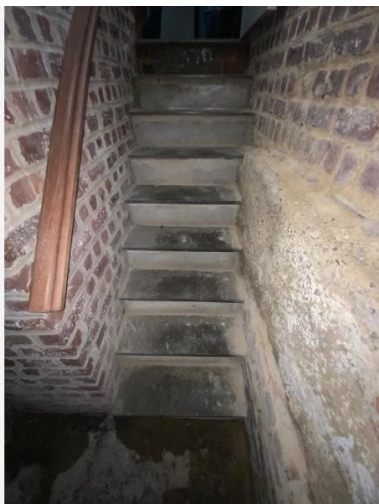
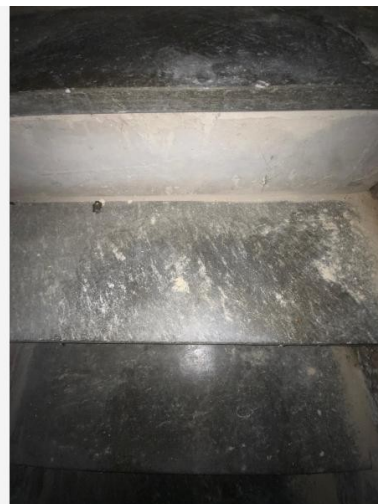
Beschrijving	Trap type massal
Omgeving	Binnen
Primaire drager	Vaste trap, vaste ladder
Asbestmateriaal	Plaat, paneel, tablet - Type Massal
Bindmiddel van asbestmateriaal	Cement
Gebondenheid op basis van bindmiddel	Hecht
Hoeveelheid (oppervlakte - dikte - aantal)	<ul style="list-style-type: none"><li>• 4,00 m<sup>2</sup> - 2,00 cm - 1 stuk</li></ul>
Totaal volume	0,08 m <sup>3</sup>
Eenvoudig bereikbaar	Ja
Bevestigingswijze	<ul style="list-style-type: none"><li>• Geklemd</li></ul>
Identificatiemethode	<p>De asbestdeskundige beoordeelt het materiaal als asbestverdacht en dus asbesthoudend, en dit zonder monstername.</p> <p>Motivatie: De monstername brengt andere schade aan dan schade die inherent is aan de monstername.</p>
Destructieve handeling voor identificatie	Nee
Opmerking	De hoeveelheid is een schatting en kan afwijken van de werkelijke toestand.

- Eenvoudige handelingen: mag via doe-het-zelf of door werknemer(s) met opleidingsattest eenvoudige handelingen  
Deze toepassing kan door een aannemer die over een opleidingsattest eenvoudige handelingen beschikt of door een particulier (doe-het-zelf), verwijderd worden indien er geen verhoogd risico op vrijgave van asbestvezels (max. concentratie 0,01 vezels/cm<sup>3</sup> - CODEX Art. VI.3-54) ontstaat en de toepassing voorafgaand wordt gefixeerd/bevochtigd; de individuele elementen zonder machinale werktuigen (boormachine, slijpschijf, hogedrukreiniger,...) en zonder breken of gooien een voor een losgemaakt worden; en ten slotte dubbel en luchtdicht verpakt weggevoerd worden naar een erkend afvalpunt (recyclagepark).

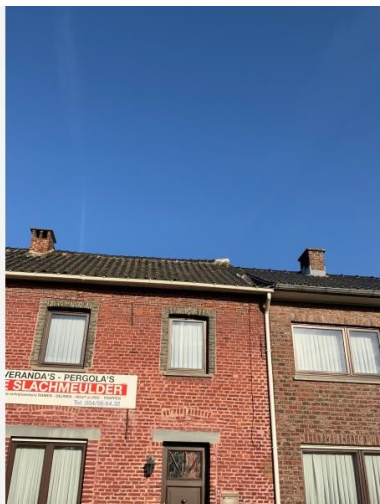
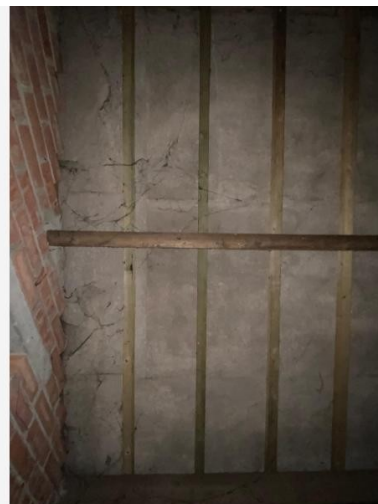
Beschrijving	Onderdak type Menuiserite
Omgeving	Binnen
Primaire drager	Schuin dak
Asbestmateriaal	Plaat, paneel, tablet - Type Menuiserite
Bindmiddel van asbestmateriaal	Cement
Gebondenheid op basis van bindmiddel	Hecht
Hoeveelheid (oppervlakte - dikte - aantal)	<ul style="list-style-type: none"><li>• 160,00 m<sup>2</sup> - 0,50 cm - 1 stuk</li></ul>
Totaal volume	0,80 m <sup>3</sup>
Eenvoudig bereikbaar	Ja
Bevestigingswijze	<ul style="list-style-type: none"><li>• Geklemd</li></ul>
Identificatiemethode	Een monstername door de asbestdeskundige met laboanalyse door een asbestlabo.
Destructieve handeling voor identificatie	Nee
Opmerking	De hoeveelheid is een zo nauwkeurig mogelijke opmeting. Hieraan kunnen evenwel geen rechten worden ontleend.

- Eenvoudige handelingen: mag via doe-het-zelf of door werknemer(s) met opleidingsattest eenvoudige handelingen  
Deze toepassing kan door een aannemer die over een opleidingsattest eenvoudige handelingen beschikt of door een particulier (doe-het-zelf), verwijderd worden indien er geen verhoogd risico op vrijgave van asbestvezels (max. concentratie 0,01 vezels/cm<sup>3</sup> - CODEX Art. VI.3-54) ontstaat en de toepassing voorafgaand wordt gefixeerd/bevochtigd; de individuele elementen zonder machinale werktuigen en zonder breken of gooien een voor een losgemaakt worden; en ten slotte in gesloten verpakking weggevoerd worden naar een erkend afvalpunt (recyclagepark).

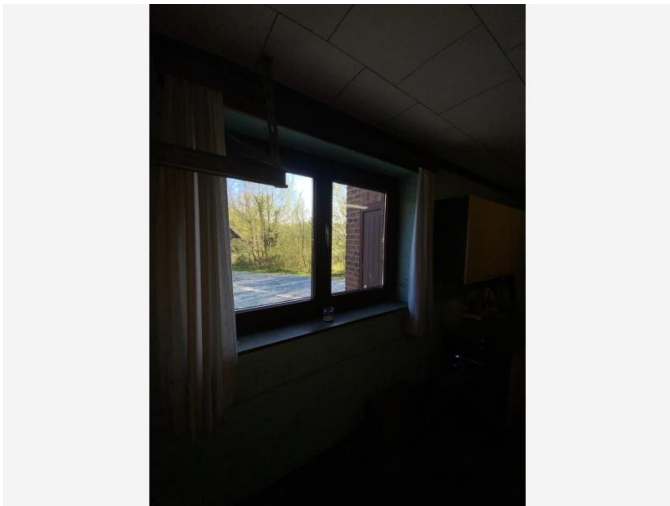
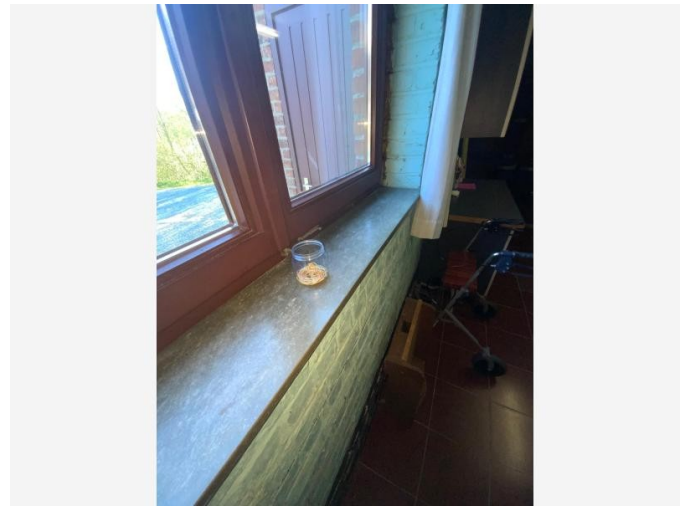
Beschrijving	Vensterbank type massal
Omgeving	Binnen
Primaire drager	Wandopening verticaal (raam, deur, ...)
Asbestmateriaal	Plaat, paneel, tablet - Type Massal
Bindmiddel van asbestmateriaal	Cement
Gebondenheid op basis van bindmiddel	Hecht
Hoeveelheid (oppervlakte - dikte - aantal)	• 0,30 m <sup>2</sup> - 1,00 cm - 1 stuk
Totaal volume	0,003 m <sup>3</sup>
Eenvoudig bereikbaar	Ja
Bevestigingswijze	• Geklemd
Identificatiemethode	De asbestdeskundige beoordeelt het materiaal als asbestverdacht en dus asbesthoudend, en dit zonder monstername.  Motivatie: De monstername brengt andere schade aan dan schade die inherent is aan de monstername.
Destructieve handeling voor identificatie	Nee

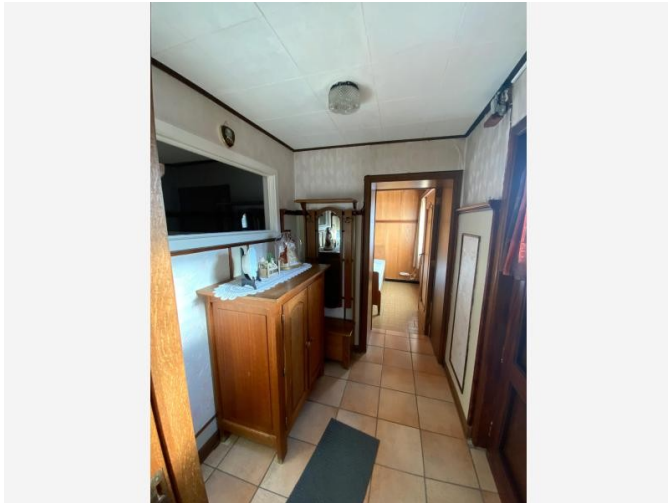
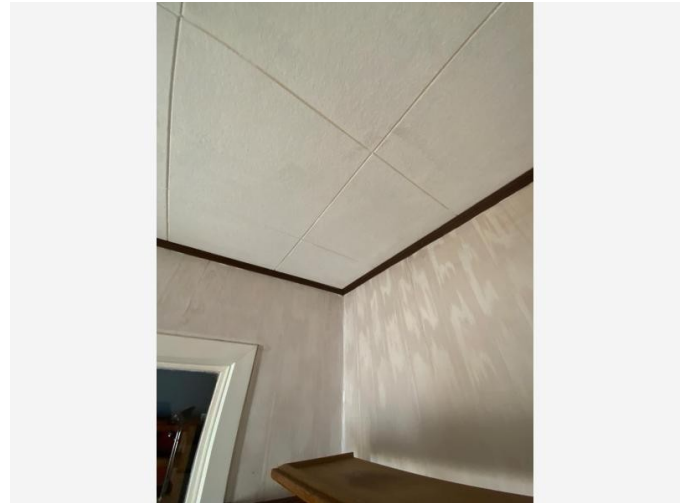
Basis voor advies	De asbestdeskundige beoordeelt het materiaal als niet-asbestverdacht.
Primaire drager	Plafond
