Asbestinventarisatetest

Kerkstraat 82, 1653 Beersel

Attestnummer : 20260311-000412.000

Uitgegeven op : 11.03.2026

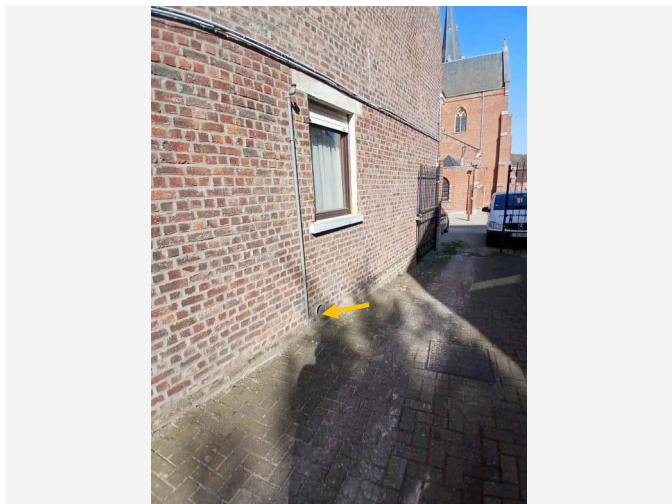
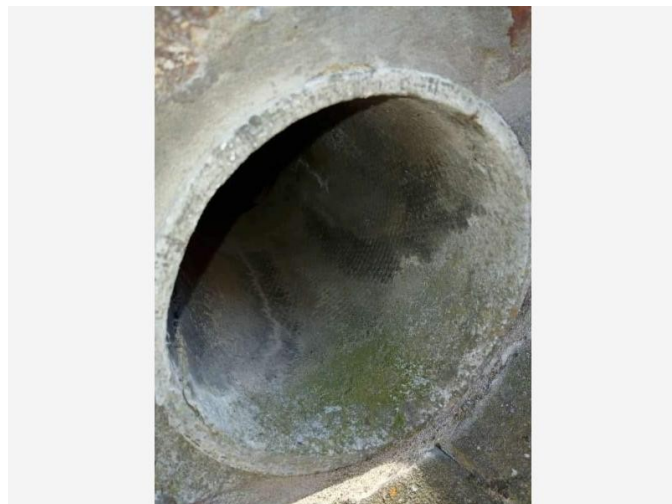
Conclusie

Het asbestmateriaal valt onder de mijlpaal van 2040.

Activiteiten in een normaal gebruik die aanleiding kunnen geven tot blootstellingsrisico's

Het beschadigen en/of verwerpen van het materiaal kan leiden tot het vrijgeven van vezels in de lucht. Dit kan al plaatsvinden louter als gevolg van de blootstelling aan luchtstromingen.

Eindbeoordeling materiaalrisico	Hoog materiaalrisico en/of hoge kans op vezelvrijgave
---------------------------------	---

Gebondenheid	Categorie 1: hechtgebonden in oorsprong
Asbestsoort (vezeltype)	Crocidoliet aanwezig
Asbestconcentratie	Laag (< 50%)
Afschermingsgraad van het gehele materiaal	Geheel of deels vrij aan binnenluchtstromen
Toestand van het materiaal	Matig beschadigd, matig verweerd

Beschrijving	Asbestcement verluchttingsbuizen
Omgeving	Grenst aan binnen- en buitenlucht
Primaire drager	Wand buitenschil
Asbestmateriaal	Buis, koker, leiding, pijp, doorvoer
Bindmiddel van asbestmateriaal	Cement
Gebondenheid op basis van bindmiddel	Hecht
Hoeveelheid (lengte - omtrek - dikte - aantal)	<ul style="list-style-type: none"> • 0,50 m - 35,00 cm - 1,00 cm - 1 stuk
Totaal volume	0,002 m ³
Eenvoudig bereikbaar	<p>Nee</p> <ul style="list-style-type: none"> • Het asbestmateriaal is bedekt (uitgezonderd laag verf, coating, behang, kunststof, textiel) en het wegnemen van het bedekkende materiaal kan niet zonder het bedekkende materiaal te beschadigen.
Bevestigingswijze	<ul style="list-style-type: none"> • Verlijmd, ingegoten, versmeerd
Identificatiemethode	<p>De asbestdeskundige beoordeelt het materiaal als asbestverdacht en dus asbesthoudend, en dit zonder monstername.</p> <p>Motivatie: Er is een onderzoeksbeperking die monstername verhindert; De asbestdeskundige kan geen volledige risicobeoordeling uitvoeren van het materiaal.</p>

Destructieve handeling voor identificatie	Nee
Opmerking	De buis bevindt zich in de buitenwand en is niet bemonsterbaar.

Dringend maatregelen nemen

- Zorg voor een veilig beheer. Vermijd het beschadigen van het asbestmateriaal. Controleer de toestand jaarlijks op wijzigingen.

- Eenvoudige handelingen: mag via doe-het-zelf of door werknemer(s) met opleidingsattest eenvoudige handelingen
Best te verwijderen door een aannemer met minstens een opleidingsattest "eenvoudige handelingen".

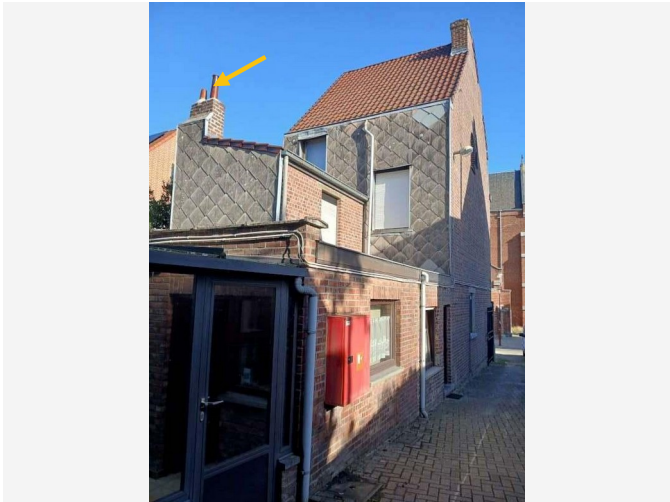
Fiche 6: De materialen in en aan de schoorsteen waren niet inspecteerbaar

Beperking

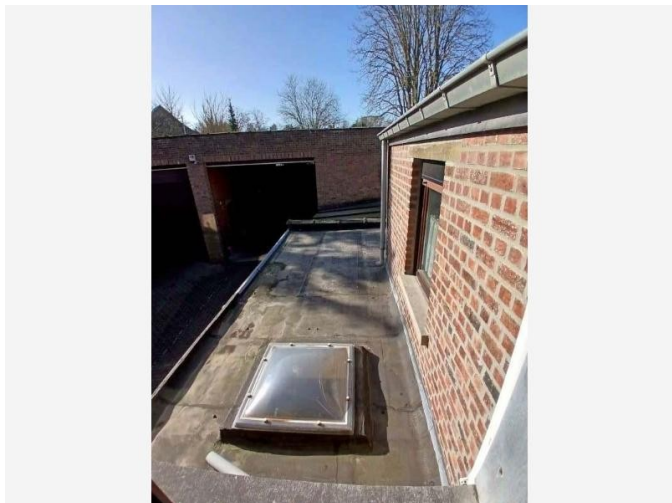
Fiche 7: De aanwezigheid van een onderdak onder de roofing is niet gekend

Beperking

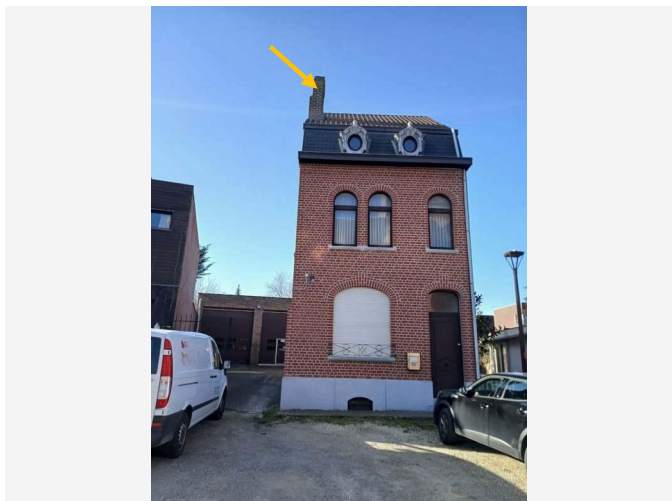
Fiche 10: De materialen in en aan de schoorsteen waren niet inspecteerbaar

Beperking

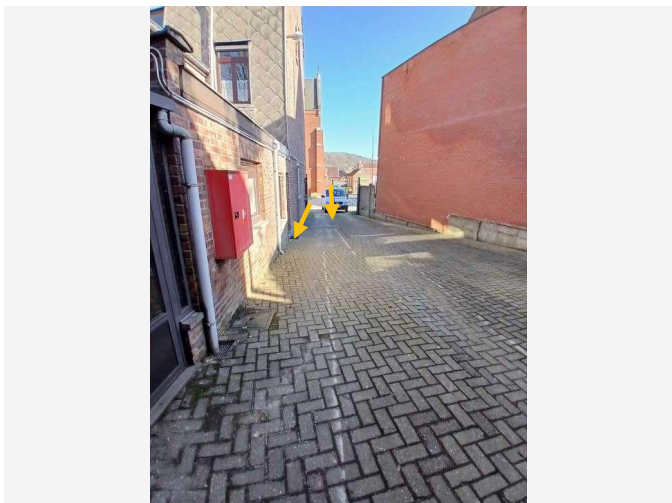
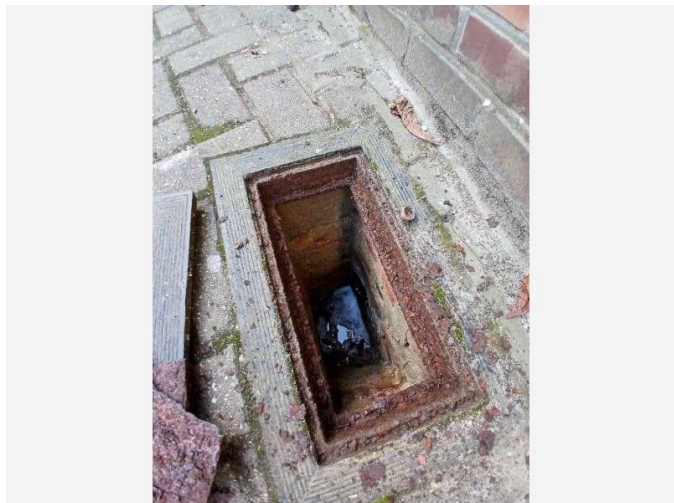
Fiche 13: Geen asbestverdachte materialen zichtbaar onder de putdeksels

Advies

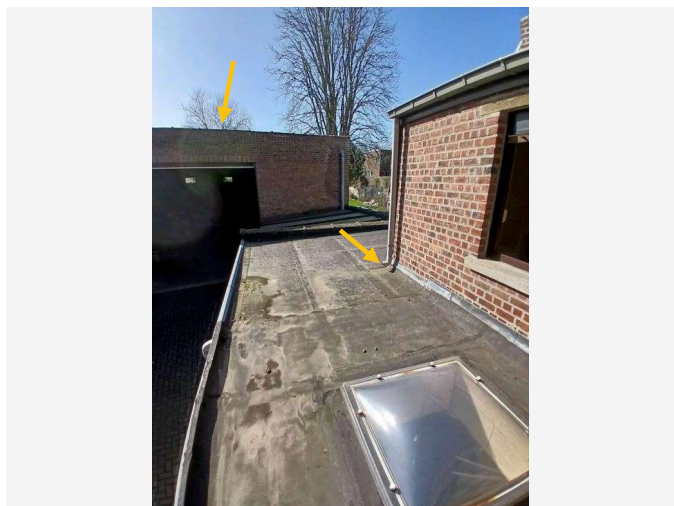
Fiche 18: Roofing plat dak

Geen asbest

Beschrijving	Roofing plat dak
Omgeving	Buiten
Primaire drager	Plat dak
Bindmiddel van materiaal	Bitumen (roofing, teer, asfalt)
Gebondenheid op basis van bindmiddel	Hecht
Hoeveelheid (oppervlakte - aantal)	<ul style="list-style-type: none">• 24,00 m² - 1 stuk• 200,01 m² - 1 stuk
Totale oppervlakte	224,01 m ²
Identificatiemethode	Een monstername door de asbestdeskundige met laboanalyse door een asbestlabo.
Destructieve handeling voor identificatie	Nee
Opmerking	Het betreft roofing naast de badkamer en op de loods. Beide materialen zijn gelijkaardig.

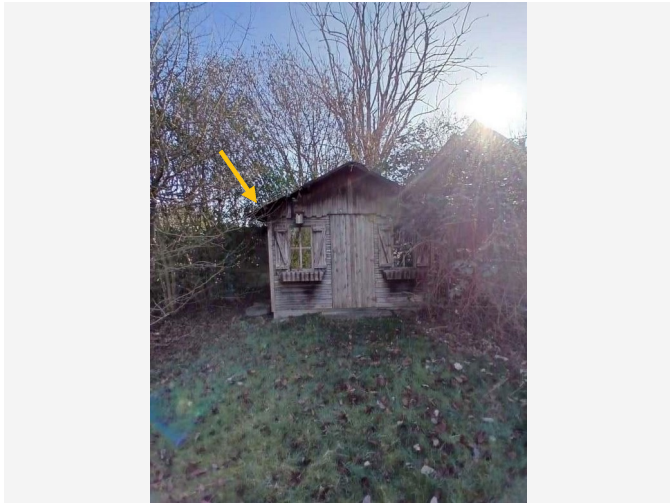
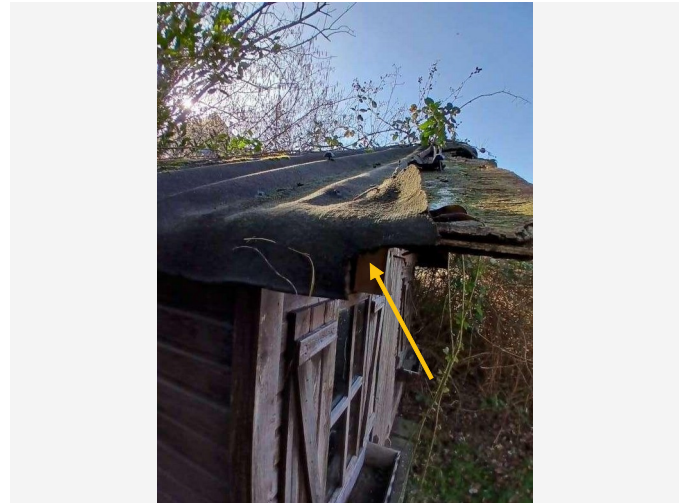
Fiche 24: golfplaten op tuinhuis

Geen asbest

Beschrijving	golfplaten op tuinhuis
Omgeving	Buiten
Primaire drager	Schuin dak
Bindmiddel van materiaal	Bitumen (roofing, teer, asfalt)
Gebondenheid op basis van bindmiddel	Hecht
Hoeveelheid (oppervlakte - aantal)	• 8,00 m ² - 1 stuk
Totale oppervlakte	8,00 m ²
Identificatiemethode	Een monstername door de asbestdeskundige met laboanalyse door een asbestlabo.
Destructieve handeling voor identificatie	Nee

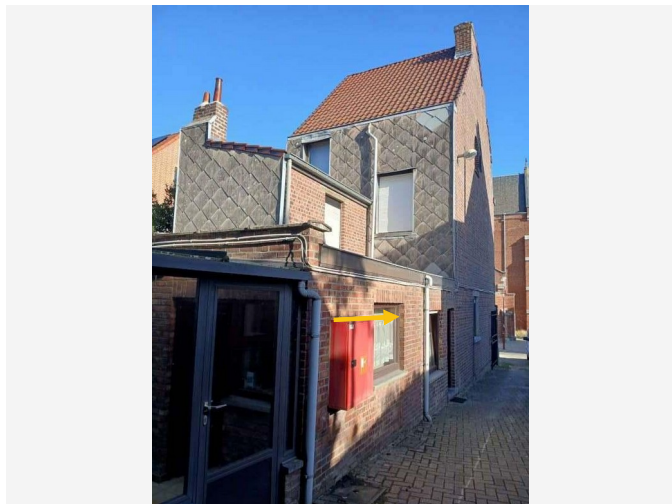
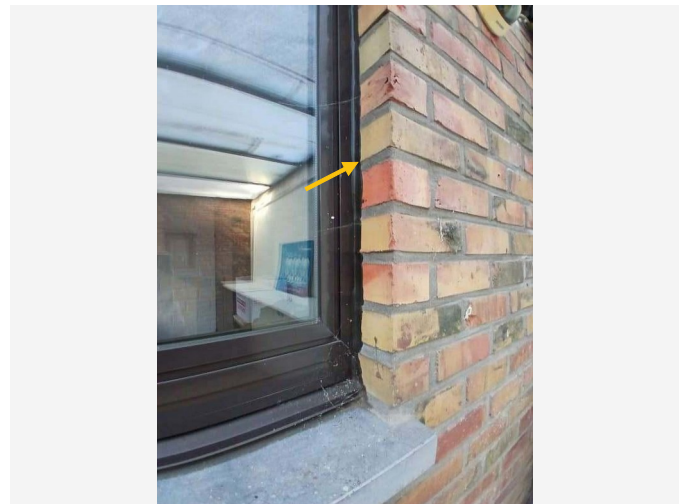
Beschrijving	Notitie	Terug te vinden op plannen
Fiche 28: Mastiek schrijnwerk niet verdacht	De aanwezige mastieken aan het buitenschrijnwerk zijn flexibel en daarom niet asbestverdacht.	-
Fiche 29: Dak in niet verdachte keramische dakpannen	De dakbedekking is niet asbestverdacht (keramische dakpannen).	-
Fiche 30: CV-ketel niet asbestverdacht	De aanwezige CV-ketel is niet asbestverdacht.	Plan 1.2: Kelder
