Asbestinventarisatetest

Priorijlaan 42, 1640 Sint-Genesius-Rode

Attestnummer : 20260417-000341.000

Uitgegeven op : 17.04.2026

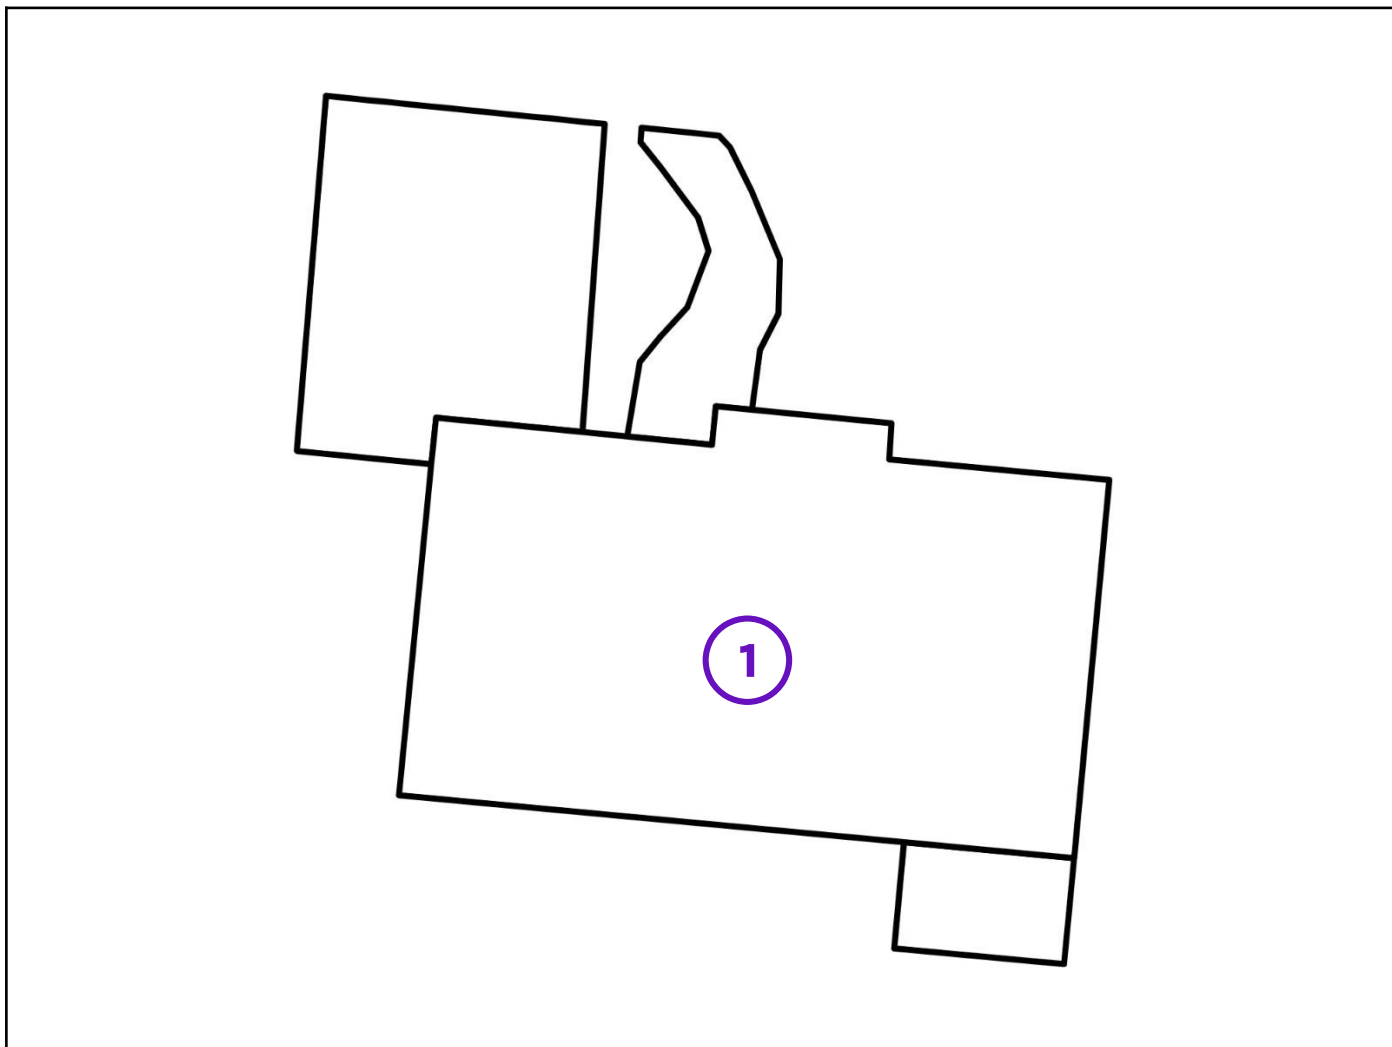
Plan 1.5: Bovernaanzicht

Beschrijving	Type	Actie
1. Binnenzijde schouw	Beperking	-

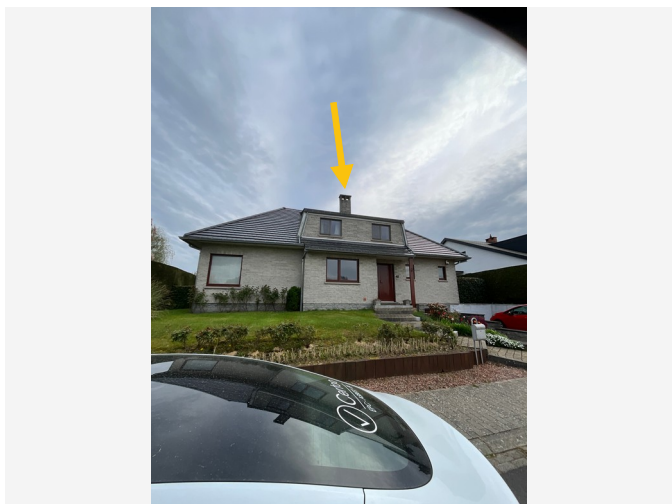
Situeringfoto

Tijdelijke beperking

Reden: Het te onderzoeken materiaal situeert zich hoger dan 3,50 m te rekenen vanaf een veilige ondergrond

Uitleg van de asbestdeskundige: Het is niet mogelijk om de binnenzijde van de gemetselde schouw te onderzoeken.

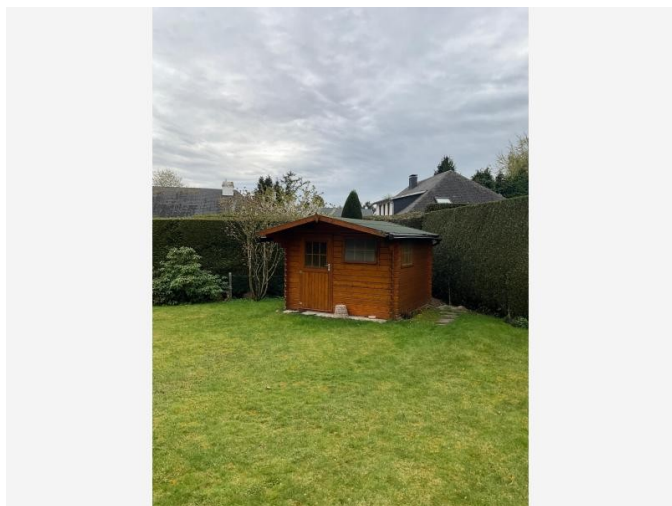
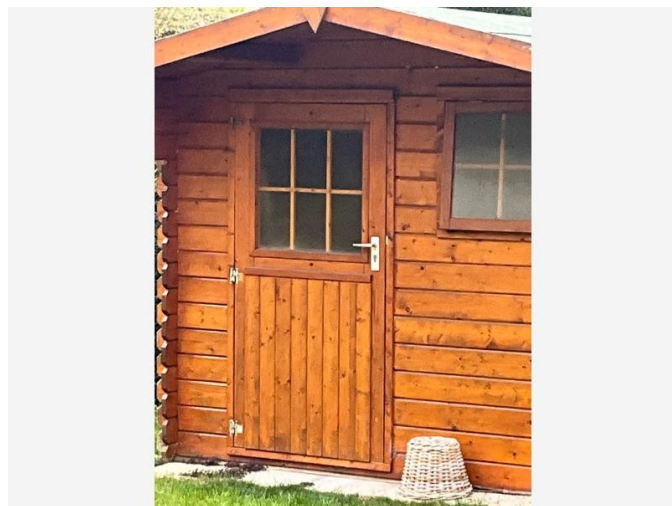
Er werden geen asbestverdachte materialen aangetroffen in/op/aan het tuinhuis.

Basis voor advies	De asbestdeskundige beoordeelt het materiaal als niet-asbestverdacht.
--------------------------	---

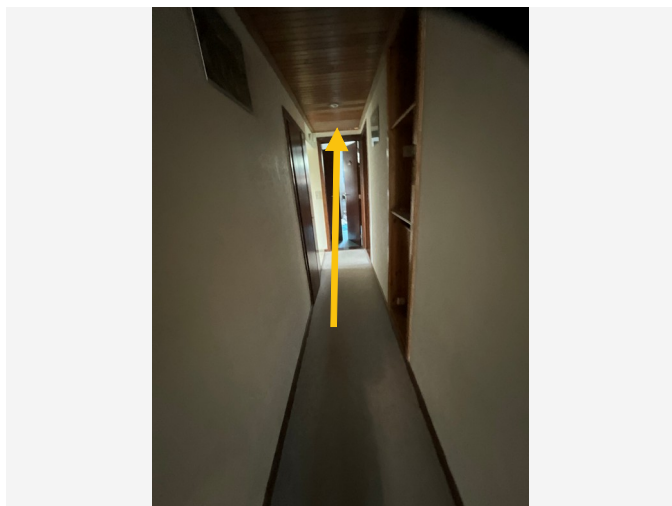
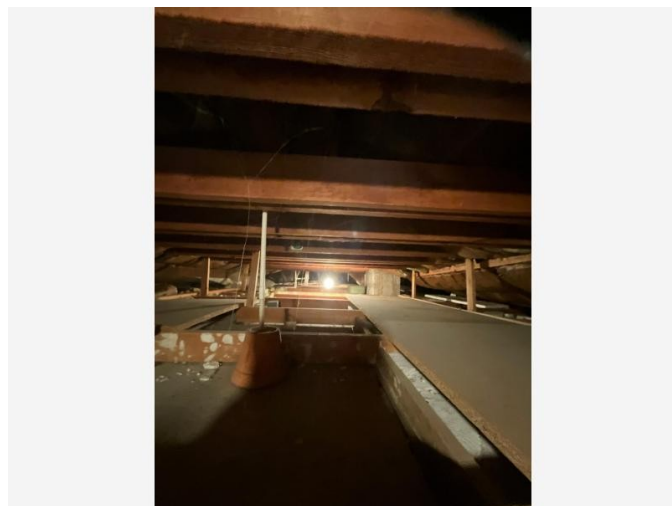
Er werden geen asbestverdachte materialen aangetroffen op de zolder.

Basis voor advies	De asbestdeskundige beoordeelt het materiaal als niet-asbestverdacht.
--------------------------	---

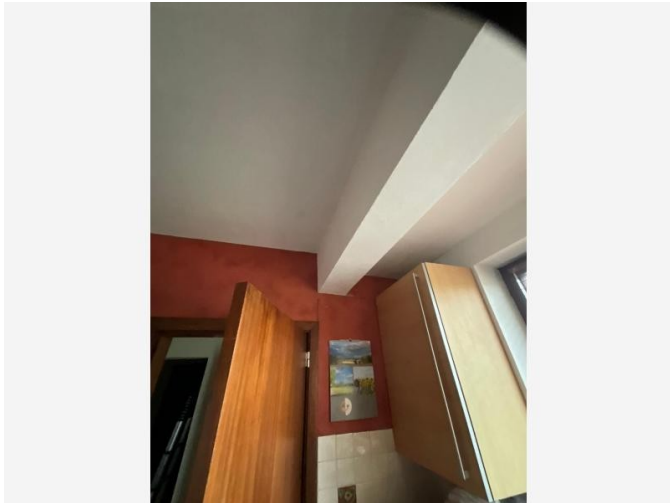
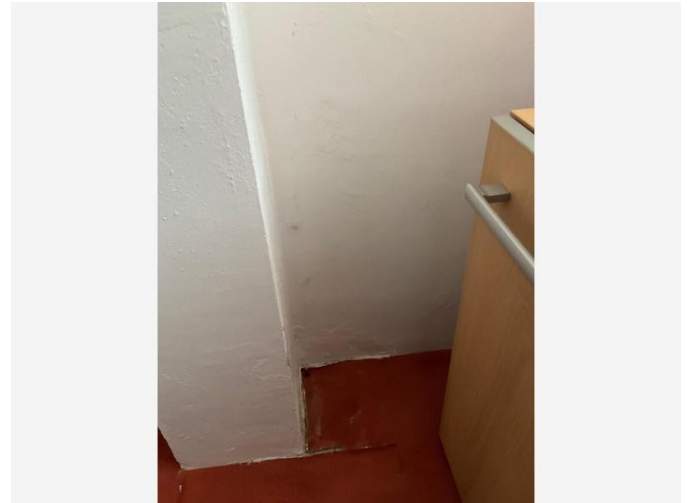
Fiche 4: Pleisterwerk plafonds

Geen asbest

#	Type	Referentie	Resultaat
4.1	Mengmonster	PLPL	Geen asbest

Beschrijving	Pleisterwerk plafonds
Omgeving	Binnen
Primaire drager	Plafond
Bindmiddel van materiaal	Gips - kalk
Gebondenheid op basis van bindmiddel	Niet-hechtgebonden
Hoeveelheid (oppervlakte - dikte - aantal)	• 140,00 m ² - 1,00 cm - 1 stuk
Totaal volume	1,40 m ³
Identificatiemethode	Een monstername door de asbestdeskundige met laboanalyse door een asbestlabo.
Destructieve handeling voor identificatie	Nee
Opmerking	De hoeveelheid is geschat.

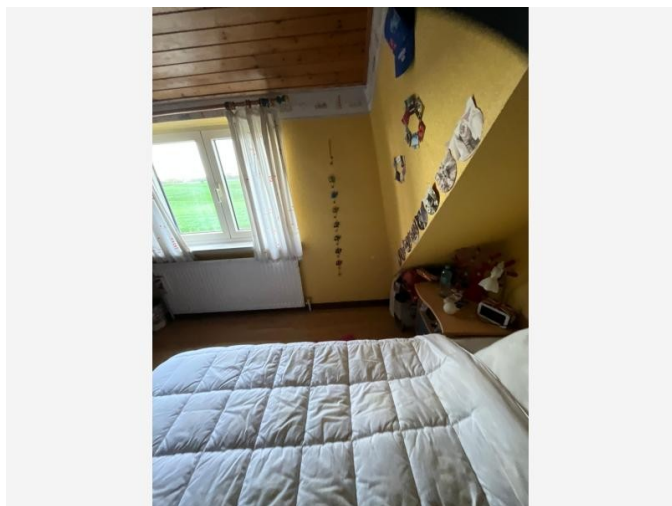
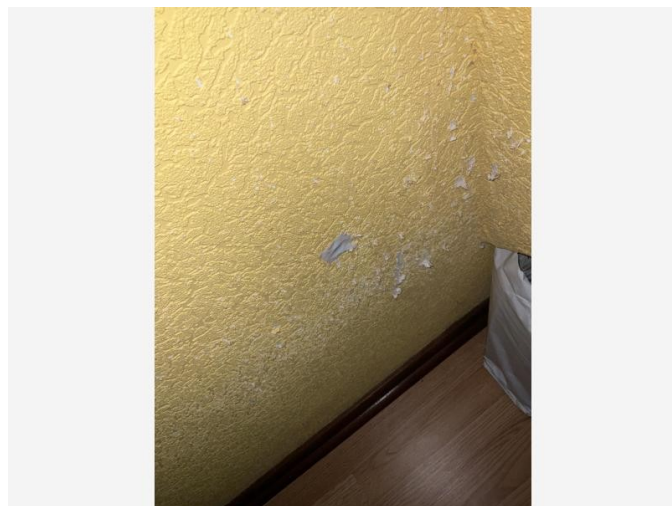
Geen asbest

#	Type	Referentie	Resultaat
5.1	Mengmonster	PLM	Geen asbest

Beschrijving	Pleisterwerk muren
Omgeving	Binnen
Primaire drager	Binnenwand
Bindmiddel van materiaal	Gips - kalk
Gebondenheid op basis van bindmiddel	Niet-hechtgebonden
Hoeveelheid (oppervlakte - dikte - aantal)	• 380,00 m ² - 1,00 cm - 1 stuk
Totaal volume	3,80 m ³
Identificatiemethode	Een monstername door de asbestdeskundige met laboanalyse door een asbestlabo.
Destructieve handeling voor identificatie	Nee
Opmerking	De hoeveelheid is geschat.

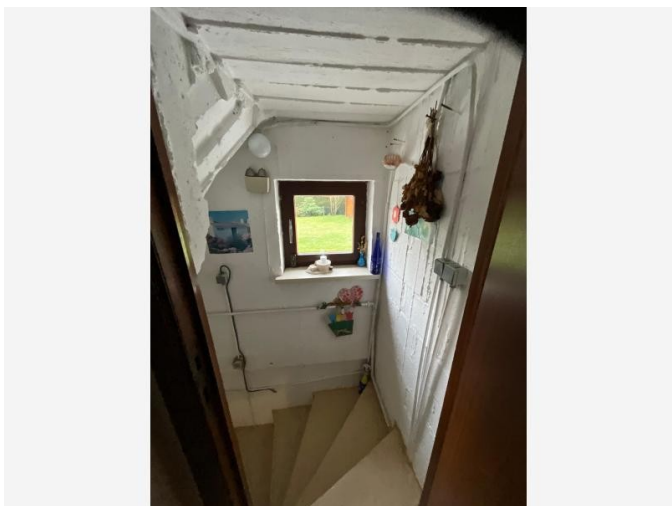
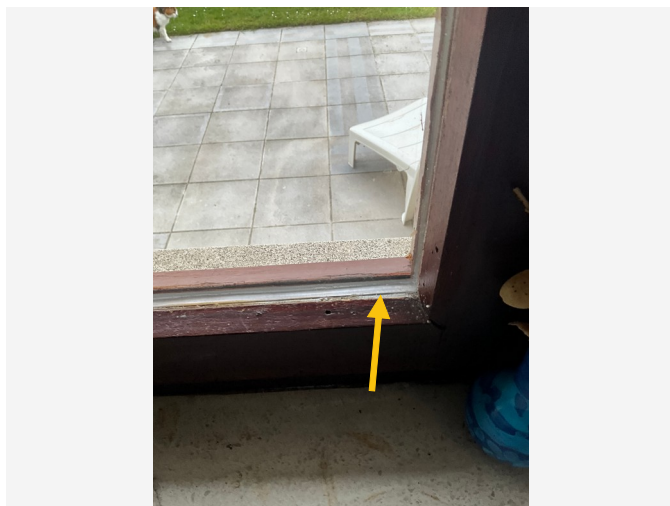
Fiche 6: Mastiek bruine ramen

Geen asbest

#	Type	Referentie	Resultaat
6.1	Puntmonster	MAS	Geen asbest

Beschrijving	Mastiek bruine ramen
Omgeving	Grenst aan binnen- en buitenlucht
Primaire drager	Wandopening verticaal (raam, deur, ...)
Bindmiddel van materiaal	Kitten, mastiek, pasta
Gebondenheid op basis van bindmiddel	Hecht
Hoeveelheid (lengte - aantal)	<ul style="list-style-type: none">• 2,00 m - 6 stuks
Totale lengte	12,00 m
Identificatiemethode	Een monstername door de asbestdeskundige met laboanalyse door een asbestlabo.
Destructieve handeling voor identificatie	Nee
Opmerking	De hoeveelheid is geschat.
