Asbestinventarisatetest

Gemeentehuisstraat 10A, 9402 Ninove

Attestnummer : 20260420-000390.000

Uitgegeven op : 20.04.2026

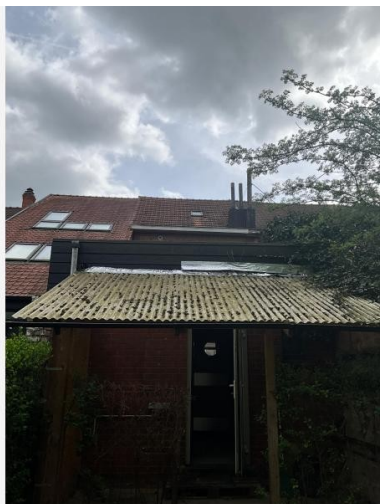
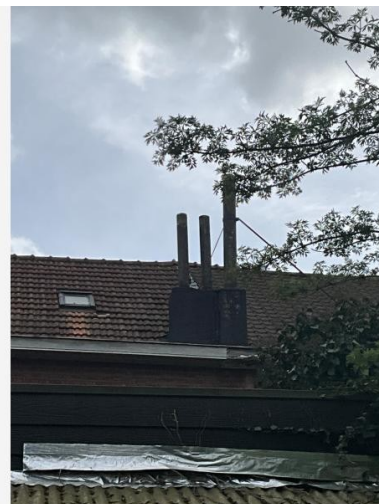
Het asbestmateriaal valt onder de mijlpaal van 2034.

Verwijderen

Eindbeoordeling materiaalrisico	Verhoogd materiaalrisico en/of verhoogde kans op vezelvrijgave
---------------------------------	----------------------------------------------------------------

Gebondenheid	Categorie 1: hechtgebonden in oorsprong
Asbestsoort (vezeltype)	Crocidoliet aanwezig
Asbestconcentratie	Laag (< 50%)
Afschermingsgraad van het gehele materiaal	Geheel of deels vrij aan de buitenlucht, maar geen contact met binnenlucht
Toestand van het materiaal	Matig beschadigd, matig verweerd

Beschrijving	Rookgaskanalen
Omgeving	Buiten
Primaire drager	Schuin dak
Asbestmateriaal	Rookgaskanaal
Bindmiddel van asbestmateriaal	Cement
Gebondenheid op basis van bindmiddel	Hecht
Hoeveelheid (lengte - omtrek - dikte - aantal)	<ul style="list-style-type: none">• 1,50 m - 30,00 cm - 1,00 cm - 1 stuk• 2,50 m - 30,00 cm - 1,00 cm - 1 stuk
Totaal volume	0,012 m ³
Eenvoudig bereikbaar	Ja
Bevestigingswijze	<ul style="list-style-type: none">• Verlijmd, ingegoten, versmeerd
Identificatiemethode	<p>De asbestdeskundige beoordeelt het materiaal als asbestverdacht en dus asbesthoudend, en dit zonder monstername.</p> <p>Motivatie: Er is een onderzoeksbepmerking die monstername verhindert; De ruimte of het materiaal bevindt zich hoger dan 3,5 meter vanaf een vaste ondergrond.</p>
Destructieve handeling voor identificatie	Nee
Opmerking	De hoeveelheid is geschat.

- Zorg voor een veilig beheer. Vermijd het beschadigen van het asbestmateriaal. Controleer de toestand jaarlijks op wijzigingen.
- Voer bijkomende staalname(s) uit.

- Eenvoudige handelingen: mag via doe-het-zelf of door werknemer(s) met opleidingsattest eenvoudige handelingen
De toepassing mag zelf verwijderd worden onder de voorwaarden terug te vinden op:
<https://ovam.vlaanderen.be/wie-mag-wat-verwijderen>

- Eenvoudige handelingen: enkel door erkend asbestverwijderaar
Verwijderingsvoorschriften volgens Codex over het welzijn op het werk Art. VI.3-54.

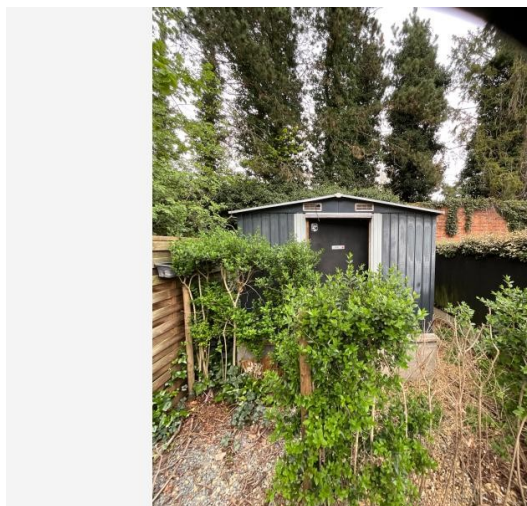
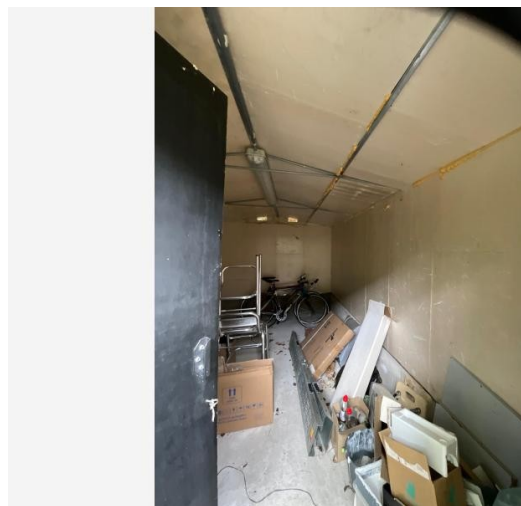
Er werden geen asbestverdachte materialen aangetroffen in/op/aan het tuinhuis.

Basis voor advies	De asbestdeskundige beoordeelt het materiaal als niet-asbestverdacht.
-------------------	-----------------------------------------------------------------------

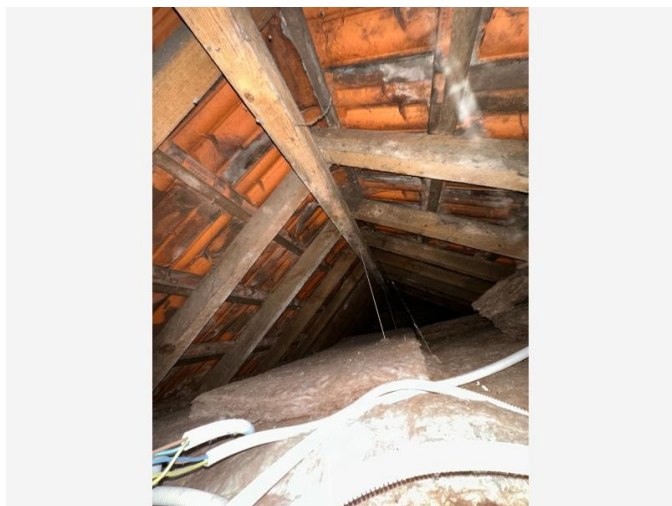
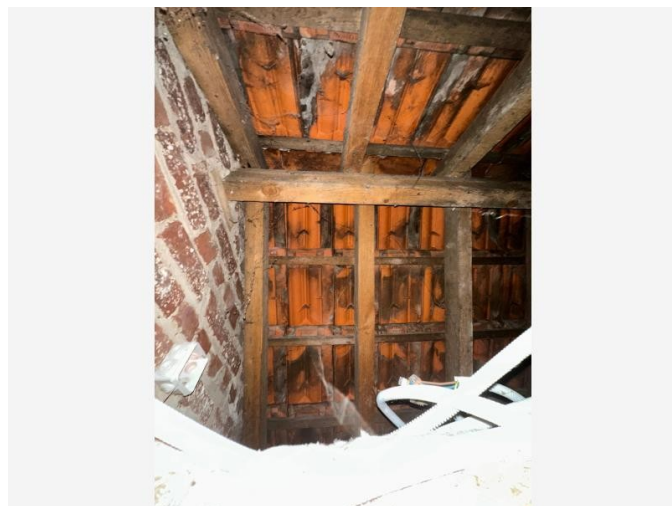
Er werden geen asbestverdachte materialen aangetroffen op de zolder.

Basis voor advies	De asbestdeskundige beoordeelt het materiaal als niet-asbestverdacht.
-------------------	-----------------------------------------------------------------------

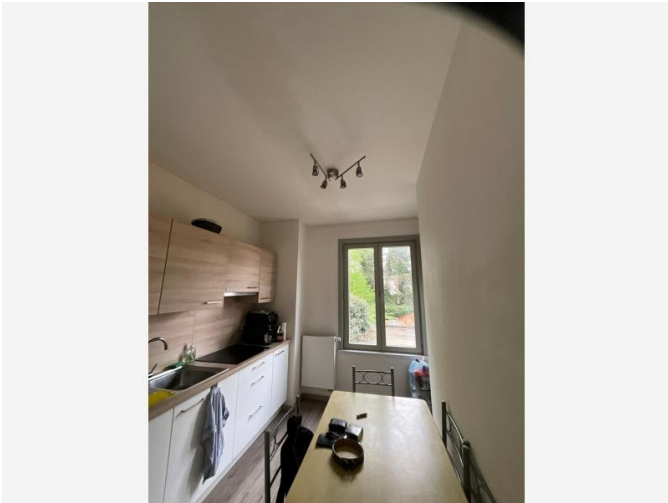
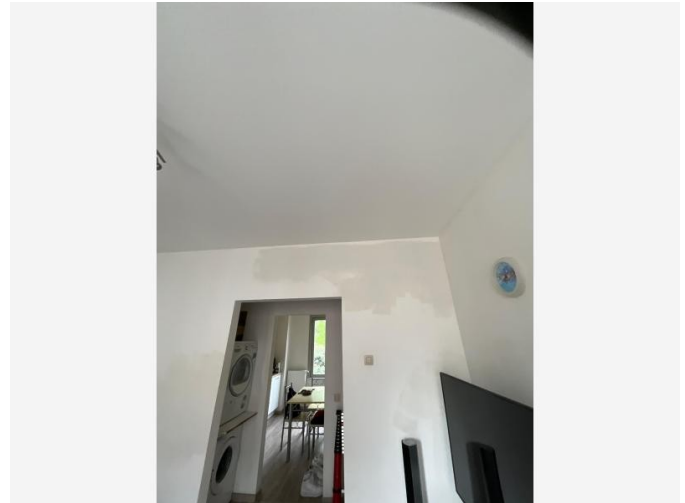
De vaststelbare, waarneembare plafonds zijn niet bepleisterd.

Basis voor advies	De asbestdeskundige beoordeelt het materiaal als niet-asbestverdacht.
Primaire drager	Plafond

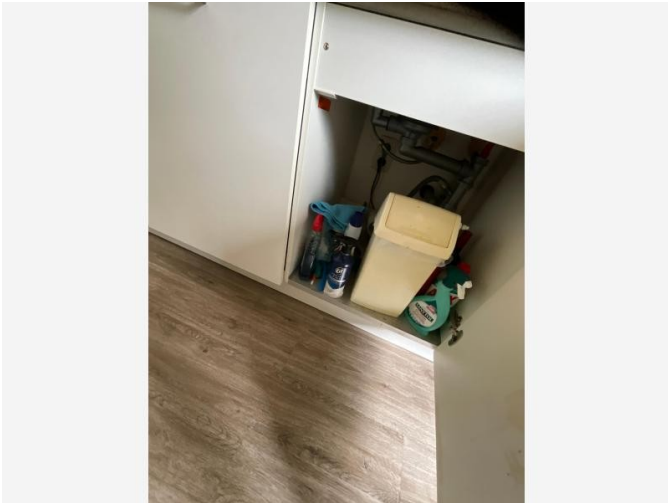
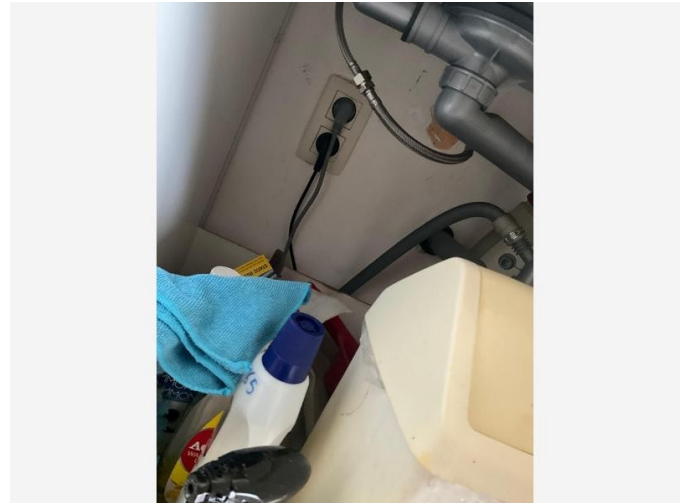
Geen asbest

#	Type	Referentie	Resultaat
5.1	Mengmonster	PLM R	Geen asbest

Beschrijving	Pleisterwerk muren residentieel
Omgeving	Binnen
Primaire drager	Binnenwand
Bindmiddel van materiaal	Gips - kalk
Gebondenheid op basis van bindmiddel	Niet-hechtgebonden
Hoeveelheid (oppervlakte - dikte - aantal)	• 80,00 m ² - 1,00 cm - 1 stuk
Totaal volume	0,80 m ³
Identificatiemethode	Een monstername door de asbestdeskundige met laboanalyse door een asbestlabo.
Destructieve handeling voor identificatie	Nee
Opmerking	De hoeveelheid is geschat.

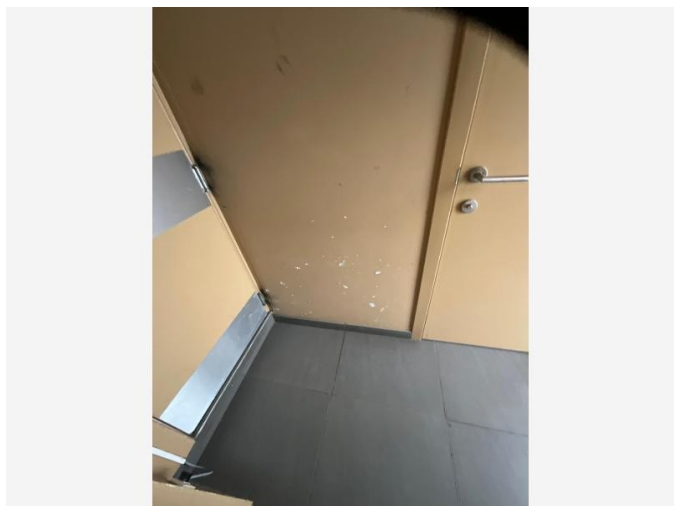
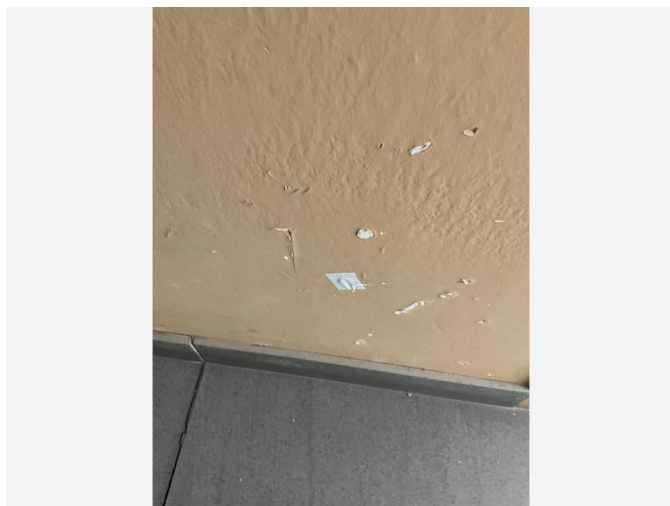
Geen asbest

#	Type	Referentie	Resultaat
6.1	Mengmonster	PLM NR	Geen asbest

Beschrijving	Pleisterwerk muren niet-residentieel
Omgeving	Binnen
Primaire drager	Binnenwand
Bindmiddel van materiaal	Gips - kalk
Gebondenheid op basis van bindmiddel	Niet-hechtgebonden
Hoeveelheid (oppervlakte - dikte - aantal)	• 40,00 m ² - 1,00 cm - 1 stuk
Totaal volume	0,40 m ³
Identificatiemethode	Een monstername door de asbestdeskundige met laboanalyse door een asbestlabo.
Destructieve handeling voor identificatie	Nee
Opmerking	De hoeveelheid is geschat.
