Asbestinventarisatetest

Deken Michielsstraat 73, 1500 Halle

Attestnummer : 20260423-000143.000

Asbestveilig (maar niet asbestvrij)

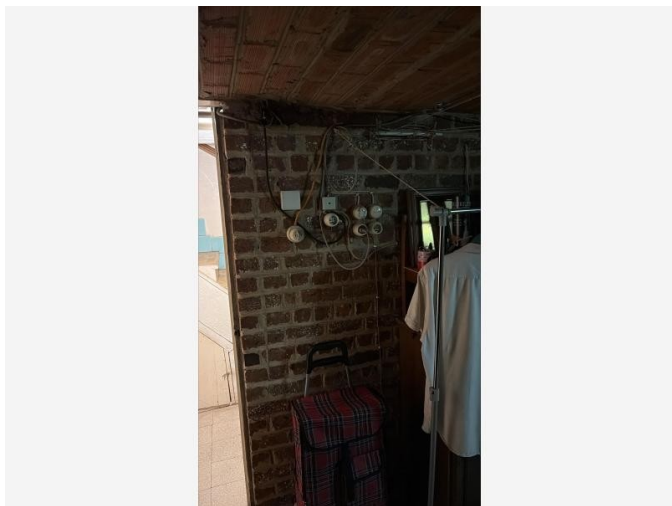
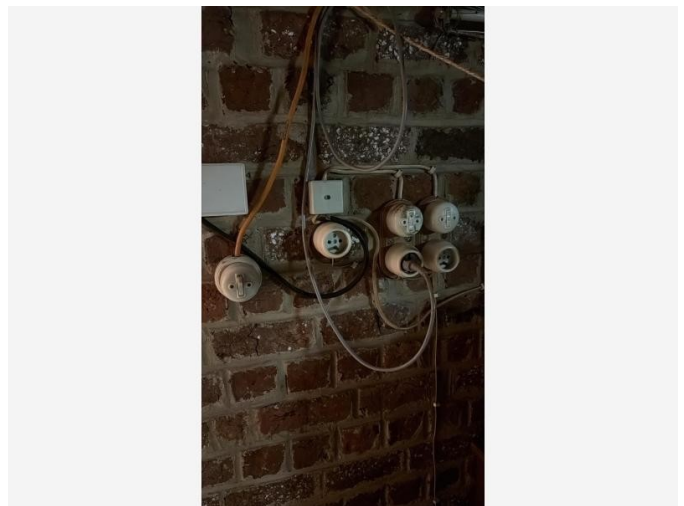
Het asbestmateriaal valt onder de mijlpaal van 2040.

Eindbeoordeling materiaalrisico	Laag materiaalrisico en/of verlaagde kans op vezelvrijgave
---------------------------------	--

Gebondenheid	Categorie 1: hechtgebonden in oorsprong
Asbestsoort (vezeltype)	Crocidoliet aanwezig
Asbestconcentratie	Laag (< 50%)
Afschermingsgraad van het gehele materiaal	Geheel of deels vrij aan de binnenlucht, maar geen contact met binnenluchtstromen
Toestand van het materiaal	Onbeschadigd, niet verweerd

Beschrijving	Bakeliet schakelaars/ stopcontacten
Omgeving	Binnen
Primaire drager	Communicatie en elektrische infrastructuur en uitrusting
Asbestmateriaal	Plaat, paneel, tablet - Type Bakeliet
Bindmiddel van asbestmateriaal	Kunststof of -hars
Gebondenheid op basis van bindmiddel	Hecht
Hoeveelheid (oppervlakte - dikte - aantal)	<ul style="list-style-type: none"> • 0,10 m² - 1,00 cm - 1 stuk
Totaal volume	0,001 m ³
Eenvoudig bereikbaar	Ja
Bevestigingswijze	<ul style="list-style-type: none"> • Geschroefd
Identificatiemethode	<p>De asbestdeskundige beoordeelt het materiaal als asbestverdacht en dus asbesthoudend, en dit zonder monstername.</p> <p>Motivatie: De monstername brengt andere schade aan dan schade die inherent is aan de monstername.</p>
Destructieve handeling voor identificatie	Nee
Opmerking	De hoeveelheid is een zo nauwkeurig mogelijke opmeting. Hieraan kunnen evenwel geen rechten worden ontleend.

- Zorg voor een veilig beheer. Vermijd het beschadigen van het asbestmateriaal. Controleer de toestand jaarlijks op wijzigingen.
- Voer bijkomende staalname(s) uit.

- Eenvoudige handelingen: mag via doe-het-zelf of door werknemer(s) met opleidingsattest eenvoudige handelingen
Deze toepassing kan door een aannemer die over een opleidingsattest eenvoudige handelingen beschikt of door een particulier (doe-het-zelf), verwijderd worden indien er geen verhoogd risico op vrijgave van asbestvezels (max. concentratie 0,01 vezels/cm³ - CODEX Art. VI.3-54) ontstaat en de toepassing voorafgaand wordt gefixeerd/bevochtigd; de individuele elementen zonder machinale werktuigen (boormachine, slijpschijf, hogedrukreiniger,...) en zonder breken of gooien een voor een losgemaakt worden; en ten slotte dubbel en luchtdicht verpakt weggevoerd worden naar een erkend afvalpunt (recyclagepark). In de zone mogen geen derden en/of minderjarigen aanwezig zijn en moet elke betrokken persoon steeds gepaste persoonlijke beschermingsmiddelen dragen: minimaal een FFP3-mondmasker (EN 149), wegwerperoverall met kap (minimaal Cat III, type 5/6), wegwerphandschoenen en overschoenen of afspoelbaar schoeisel. De werkzaamheden moeten onmiddellijk worden gestaakt indien de opgelegde voorwaarden met betrekking

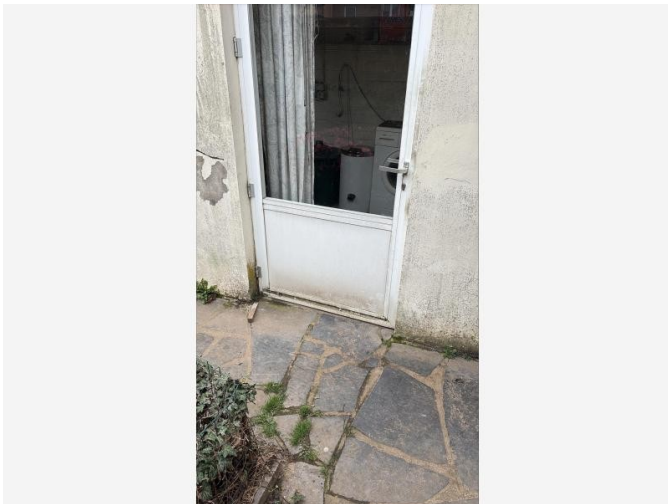
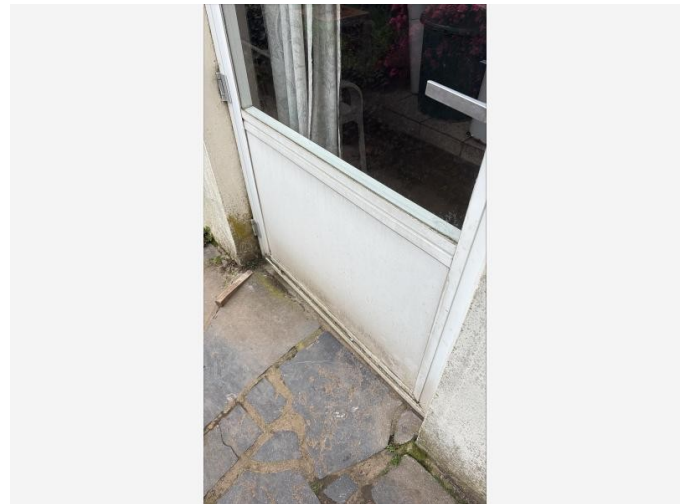
Het asbestmateriaal valt onder de mijlpaal van 2040.

Eindbeoordeling materiaalrisico	Laag materiaalrisico en/of verlaagde kans op vezelvrijgave
---------------------------------	--

Gebondenheid	Categorie 1: hechtgebonden in oorsprong
Asbestsoort (vezeltype)	Crocidoliet aanwezig
Asbestconcentratie	Laag (< 50%)
Afschermingsgraad van het gehele materiaal	Geheel of deels vrij aan de buitenlucht, maar geen contact met binnenlucht
Toestand van het materiaal	Licht beschadigd, licht verweerd. Intacte calciumsilicaatplaat of materiaal met categorie 3-gebondenheid

Beschrijving	Glasal deurpaneel
Omgeving	Buiten
Primaire drager	Wandopening verticaal (raam, deur, ...)
Asbestmateriaal	Plaat, paneel, tablet - Geëmailleerd, type Glasal
Bindmiddel van asbestmateriaal	Cement
Gebondenheid op basis van bindmiddel	Hecht
Hoeveelheid (oppervlakte - dikte - aantal)	<ul style="list-style-type: none">• 0,50 m² - 0,40 cm - 1 stuk
Totaal volume	0,002 m ³
Eenvoudig bereikbaar	Ja
Bevestigingswijze	<ul style="list-style-type: none">• Geklemd• Verlijmd, ingegoten, versmeerd
Identificatiemethode	<p>De asbestdeskundige beoordeelt het materiaal als asbestverdacht en dus asbesthoudend, en dit zonder monstername.</p> <p>Motivatie: De monstername brengt andere schade aan dan schade die inherent is aan de monstername.</p>
Destructieve handeling voor identificatie	Nee
Opmerking	De hoeveelheid is een zo nauwkeurig mogelijke opmeting. Hieraan kunnen evenwel geen rechten worden ontleend.

- Zorg voor een veilig beheer. Vermijd het beschadigen van het asbestmateriaal. Controleer de toestand jaarlijks op wijzigingen.
- Voer bijkomende staalname(s) uit.

- Eenvoudige handelingen: mag via doe-het-zelf of door werknemer(s) met opleidingsattest eenvoudige handelingen
Deze toepassing kan door een aannemer die over een opleidingsattest eenvoudige handelingen beschikt of door een particulier (doe-het-zelf), verwijderd worden indien er geen verhoogd risico op vrijgave van asbestvezels (max. concentratie 0,01 vezels/cm³ - CODEX Art. VI.3-54) ontstaat en de toepassing voorafgaand wordt gefixeerd/bevochtigd; de individuele elementen zonder machinale werktuigen (boormachine, slijpschijf, hogedrukreiniger,...) en zonder breken of gooien een voor een losgemaakt worden; en ten slotte dubbel en luchtdicht verpakt weggevoerd worden naar een erkend afvalpunt (recyclagepark). In de zone mogen geen derden en/of minderjarigen aanwezig zijn en moet elke betrokken persoon steeds gepaste persoonlijke beschermingsmiddelen dragen: minimaal een FFP3-mondmasker (EN 149), wegwerperoverall met kap (minimaal Cat III, type 5/6), wegwerphandschoenen en overschoenen of afspoelbaar schoeisel. De werkzaamheden moeten onmiddellijk worden gestaakt indien de opgelegde voorwaarden met betrekking

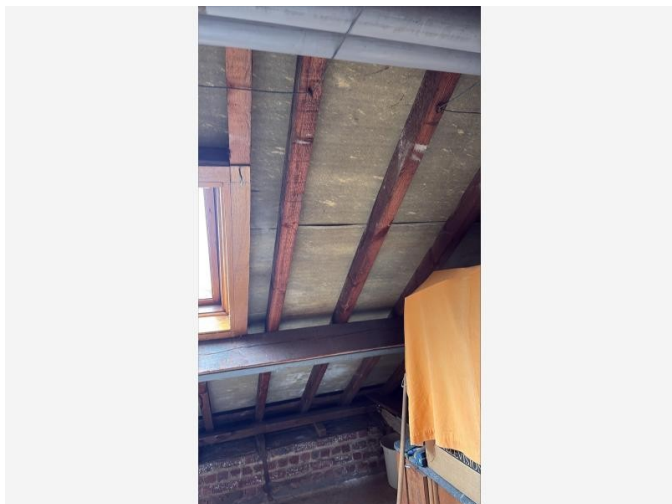
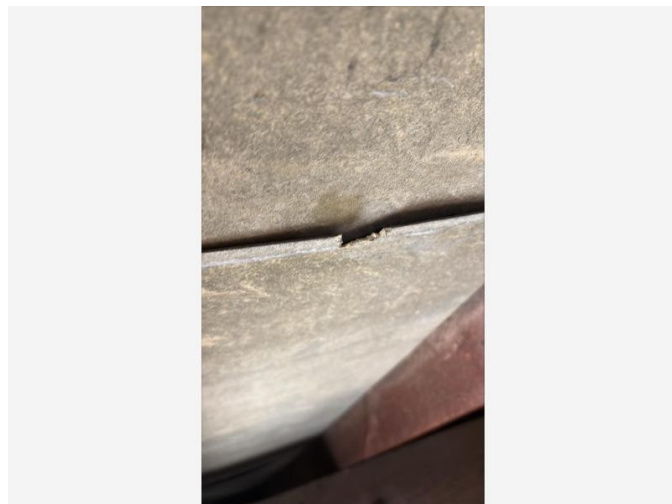
Het asbestmateriaal valt onder de mijlpaal van 2040.

Eindbeoordeling materiaalrisico	Laag materiaalrisico en/of verlaagde kans op vezelvrijgave
---------------------------------	--

Gebondenheid	Categorie 1: hechtgebonden in oorsprong
Asbestsoort (vezeltype)	Alleen chrysotiel aanwezig
Asbestconcentratie	Laag (< 50%)
Afschermingsgraad van het gehele materiaal	Geheel of deels vrij aan de binnenlucht, maar geen contact met binnenluchtstromen
Toestand van het materiaal	Licht beschadigd, licht verweerd. Intacte calciumsilicaatplaat of materiaal met categorie 3-gebondenheid

#	Type	Referentie	Resultaat
3.1	Puntmonster	02	Chrysotiel

Beschrijving	Onderdakplaten
Omgeving	Binnen
Primaire drager	Schuin dak
Asbestmateriaal	Plaat, paneel, tablet - Type Menuiserite
Bindmiddel van asbestmateriaal	Cement
Gebondenheid op basis van bindmiddel	Hecht
Hoeveelheid (oppervlakte - dikte - aantal)	<ul style="list-style-type: none">• 45,00 m² - 0,40 cm - 1 stuk
Totaal volume	0,18 m ³
Eenvoudig bereikbaar	Ja
Bevestigingswijze	<ul style="list-style-type: none">• Geklemd• Genageld, geniet
Identificatiemethode	Een monstername door de asbestdeskundige met laboanalyse door een asbestlabo.
Destructieve handeling voor identificatie	Nee
Opmerking	De hoeveelheid is een zo nauwkeurig mogelijke opmeting. Hieraan kunnen evenwel geen rechten worden ontleend.

- Zorg voor een veilig beheer. Vermijd het beschadigen van het asbestmateriaal. Controleer de toestand jaarlijks op wijzigingen.

- Eenvoudige handelingen: mag via doe-het-zelf of door werknemer(s) met opleidingsattest eenvoudige handelingen
Deze toepassing kan door een aannemer die over een opleidingsattest eenvoudige handelingen beschikt of door een particulier (doe-het-zelf), verwijderd worden indien er geen verhoogd risico op vrijgave van asbestvezels (max. concentratie 0,01 vezels/cm³ - CODEX Art. VI.3-54) ontstaat en de toepassing voorafgaand wordt gefixeerd/bevochtigd; de individuele elementen zonder machinale werktuigen (boormachine, slijpschijf, hogedrukreiniger,...) en zonder breken of gooien een voor een losgemaakt worden; en ten slotte dubbel en luchtdicht verpakt weggevoerd worden naar een erkend afvalpunt (recyclagepark). In de zone mogen geen derden en/of minderjarigen aanwezig zijn en moet elke betrokken persoon steeds gepaste persoonlijke beschermingsmiddelen dragen: minimaal een FFP3-mondmasker (EN 149), wegwerpoverall met kap (minimaal Cat III, type 5/6), wegwerphandschoenen en overschoenen of afspoelbaar schoeisel. De werkzaamheden moeten onmiddellijk worden gestaakt indien de opgelegde voorwaarden met betrekking tot verwijdering, opslag, vervoer en afvoer niet kunnen worden opgevolgd. (Bron: VLAREM II: 6.4.0.1 par1, par2 en par3)

- Eenvoudige handelingen: enkel door erkend asbestverwijderaar
Indien bovenstaande criteria worden overschreden: Deze toepassing kan enkel door een erkende asbestverwijderaar verwijderd worden omdat er hier automatisch een verhoogd risico op vrijgave van asbestvezels (max. concentratie 0,01 vezels/cm³ - CODEX - Art. VI.3-54) ontstaat. (Bron: VLAREM II: 6.4.0.1 par1, par2 en par3). Een erkend asbestverwijderaar moet ingeschakeld worden voor deze toepassingen die niet (kunnen) worden verwijderd door de couveuzemethode, door hermetische zone of door de materialen beschreven in Vlarem II, art. 6.4.0.1 par2. (Bron: Leidraad bij het Inspectieprotocol) Een erkend asbestverwijderaar staat normaal zelf in voor de correcte afvoer van het afval. Bewaar bewijsdocumenten van de asbestverwijdering (facturen, werkplannen, foto's, afgiftebewijzen afval, vrijgavemetingen...) met het oog op een aanpassing van het asbestattest. Raadpleeg voor de start van de werken en voor meer informatie zeker de toelichtingen achteraan dit asbestinventarisattest en www.asbestinfo.be.

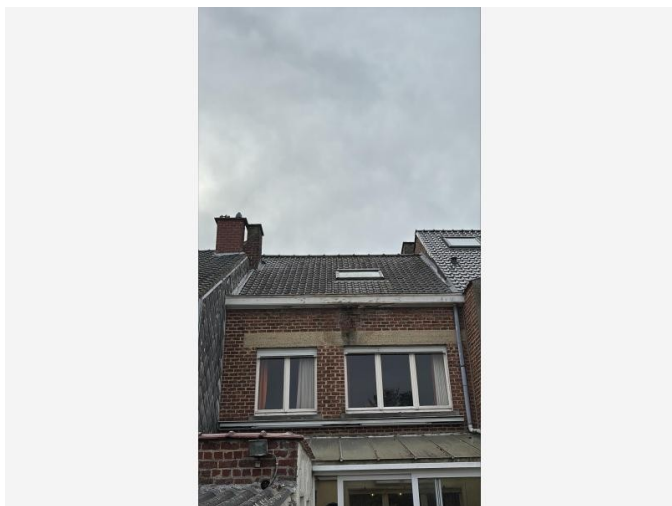
Tijdelijke beperking

Reden: Het te onderzoeken materiaal situeert zich hoger dan 3,50 m te rekenen vanaf een veilige ondergrond

Uitleg van de asbestdeskundige: De schouw bevat binnenin mogelijk een asbestcement rookgaskanaal. Laat dit onderzoeken bij eventuele werken.

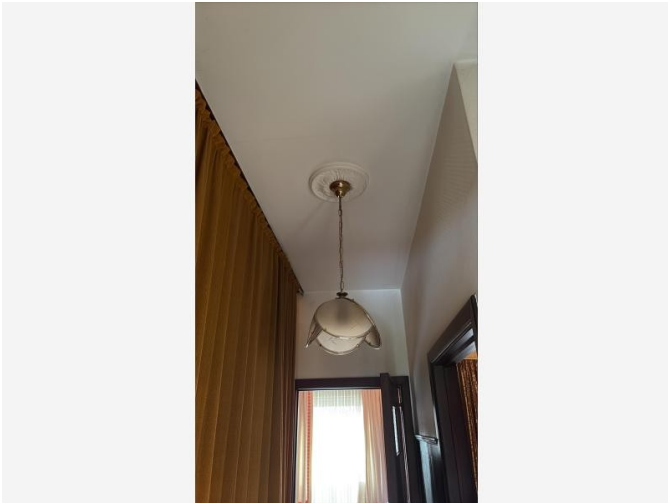
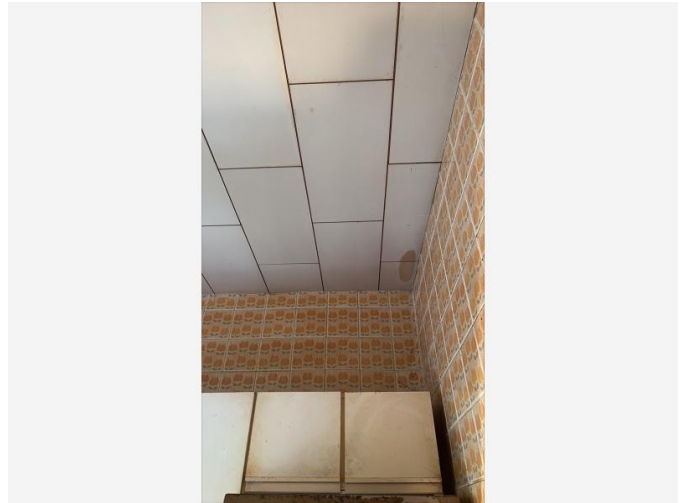
De plafonds op de verschillende verdiepingen zijn niet bepleisterd en bijgevolg dus niet asbestverdacht.

Basis voor advies	De asbestdeskundige beoordeelt het materiaal als niet-asbestverdacht.
Primaire drager	Plafond

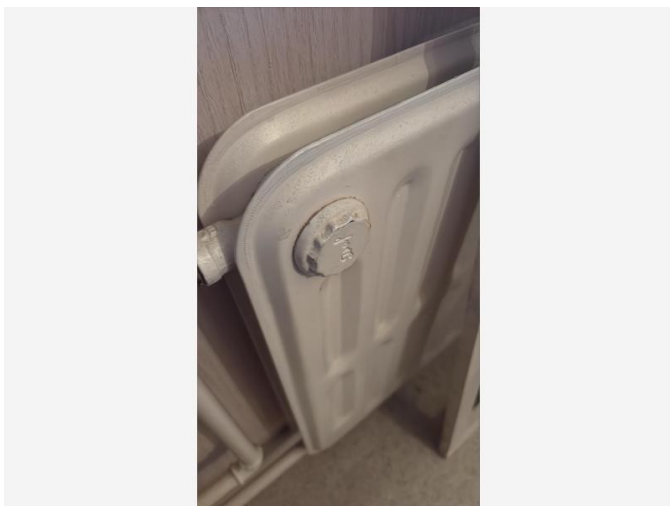
Kans op aanwezigheid van asbestverdachte pakkingen dienende als afdichting van de verschillende radiatoren. Staalname niet mogelijk in het kader van een niet-destructieve inventaris.

Basis voor advies	De asbestdeskundige beoordeelt het materiaal als asbesthoudend op basis van een beoordeling met het blote oog.
Primaire drager	HVAC infrastructuur en uitrusting
(Asbest)materiaal	Pakking, dichting
Bindmiddel	Karton - papier - viltachtig
Gebondenheid bindmiddel	Niet-hechtgebonden

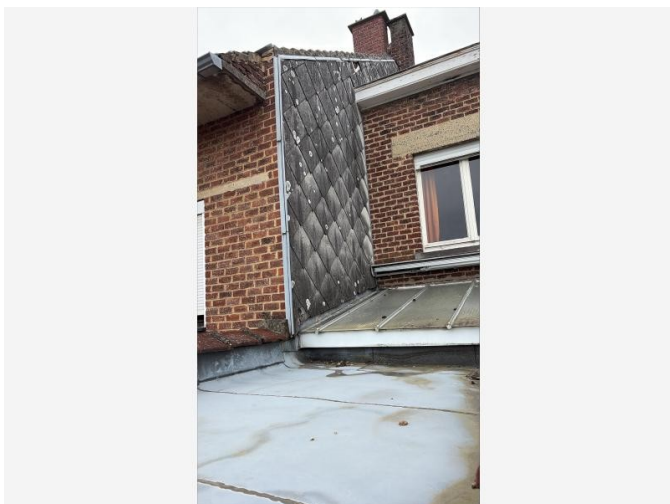
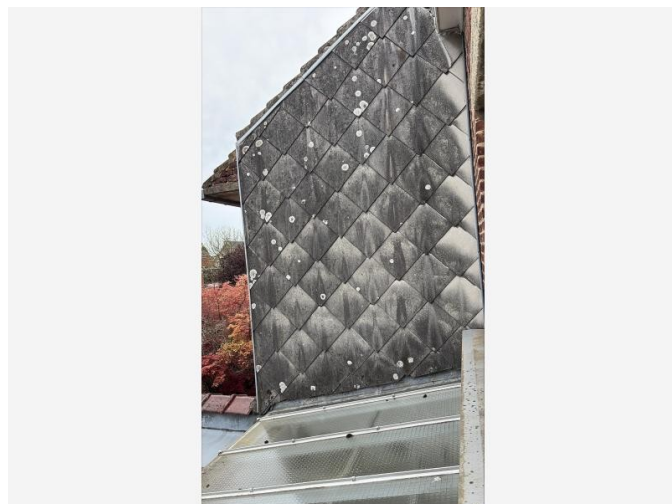
Aanwezigheid van asbestverdachte gevelleien bij aanpalende buur. Regenwater dat hiervan afspoelt, komt in de dakgoot of op het plat dak terecht. Er is dus kans op aanwezigheid van gecontamineerd sediment/ mos in de dakgoot of op het plat dak van deze woning.

Basis voor advies	Beoordeling op basis van expertise met een vaststelling door de asbestdeskundige.
Primaire drager	Wand buitenschil
(Asbest)materiaal	Dak- en gevelbekleding - Lei, shingle
Bindmiddel	Cement
Gebondenheid bindmiddel	Hecht

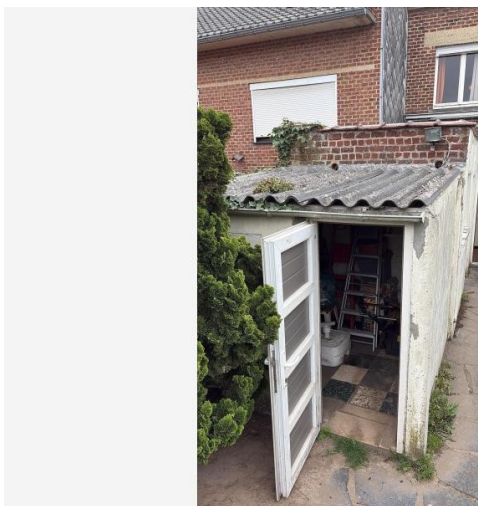
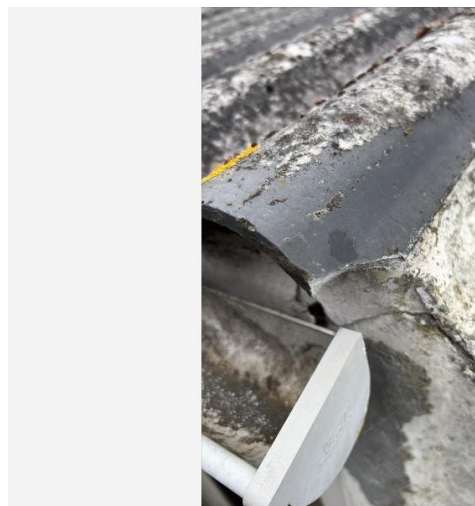
Fiche 8: Golfplaten

Geen asbest

#	Type	Referentie	Resultaat
8.1	Puntmonster	06	Geen asbest

Beschrijving	Golfplaten
Omgeving	Buiten
Primaire drager	Schuin dak
Bindmiddel van materiaal	Bitumen (roofing, teer, asfalt)
Gebondenheid op basis van bindmiddel	Hecht
Hoeveelheid (oppervlakte - aantal)	• 6,00 m ² - 1 stuk
Totale oppervlakte	6,00 m ²
Identificatiemethode	Een monstername door de asbestdeskundige met laboanalyse door een asbestlabo.
Destructieve handeling voor identificatie	Nee
Opmerking	De hoeveelheid is een zo nauwkeurig mogelijke opmeting. Hieraan kunnen evenwel geen rechten worden ontleend.

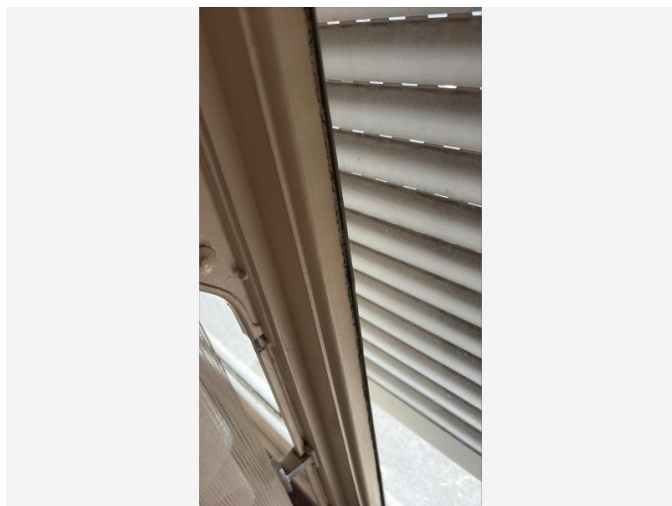
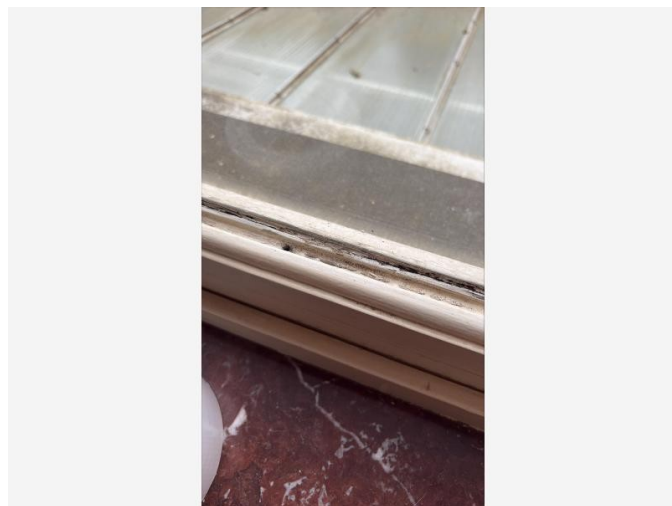
Fiche 9: Afdichting schrijnwerk

Geen asbest

#	Type	Referentie	Resultaat
9.1	Puntmonster	01	Geen asbest

Beschrijving	Afdichting schrijnwerk
Omgeving	Binnen
Primaire drager	Wandopening verticaal (raam, deur, ...)
Bindmiddel van materiaal	Kitten, mastiek, pasta
Gebondenheid op basis van bindmiddel	Hecht
Hoeveelheid (gewicht - aantal)	<ul style="list-style-type: none">• 0,50 kg - 1 stuk
Totaal gewicht	0,50 kg
Identificatiemethode	Een monstername door de asbestdeskundige met laboanalyse door een asbestlabo.
Destructieve handeling voor identificatie	Nee
Opmerking	<p>De hoeveelheid is een zo nauwkeurig mogelijke opmeting. Hieraan kunnen evenwel geen rechten worden ontleend.</p> <p>Het betreft het afdichtingsmateriaal aan de binnenzijde van de verschillende ramen van de woning. Plaats van staalname werd aangeduid op de constructieplannen.</p>

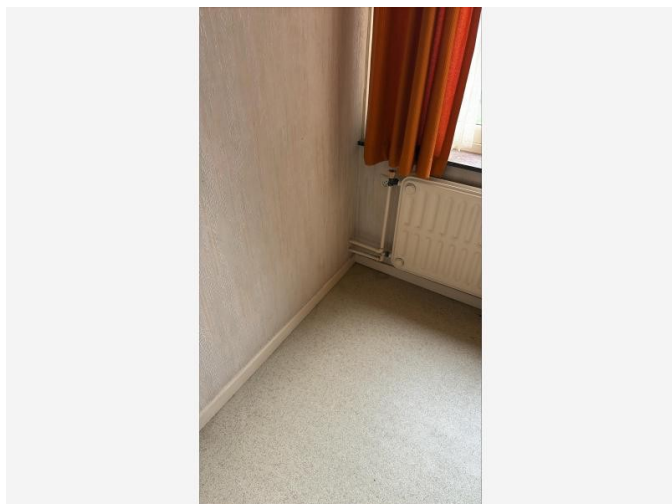
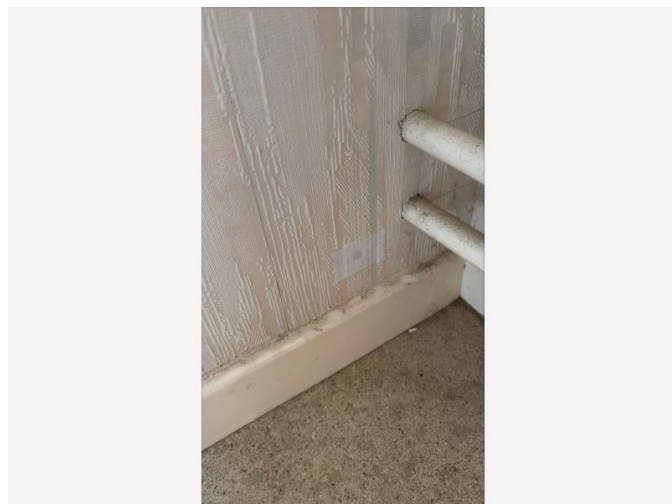
Geen asbest

#	Type	Referentie	Resultaat
10.1	Mengmonster	04	Geen asbest

Beschrijving	Pleisterwerk muren
Omgeving	Binnen
Primaire drager	Binnenwand
Bindmiddel van materiaal	Gips - kalk
Gebondenheid op basis van bindmiddel	Niet-hechtgebonden
Hoeveelheid (oppervlakte - dikte - aantal)	• 120,00 m ² - 0,60 cm - 1 stuk
Totaal volume	0,72 m ³
Identificatiemethode	Een monstername door de asbestdeskundige met laboanalyse door een asbestlabo.
Destructieve handeling voor identificatie	Nee
Opmerking	De hoeveelheid is een zo nauwkeurig mogelijke opmeting. Hieraan kunnen evenwel geen rechten worden ontleend.

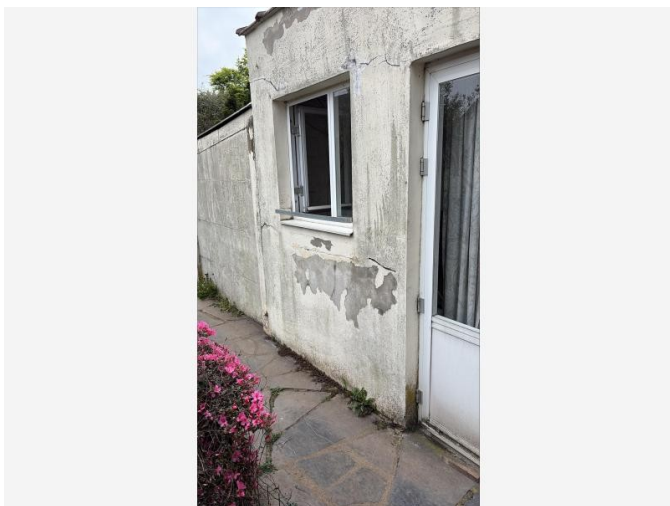
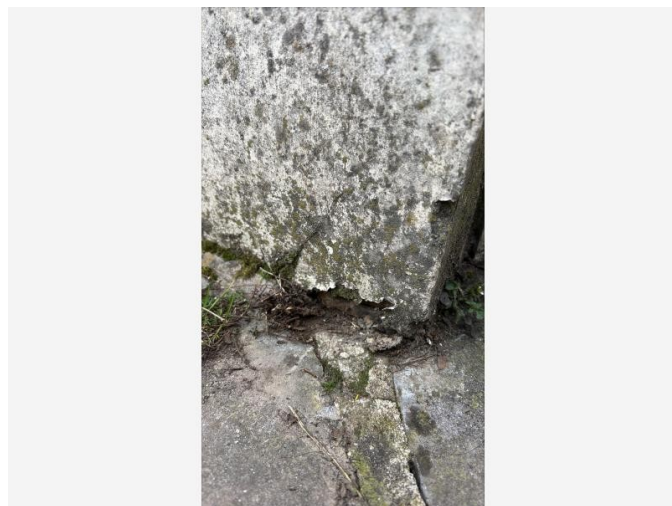
Geen asbest

#	Type	Referentie	Resultaat
11.1	Mengmonster	05	Geen asbest

Beschrijving	Cementering
Omgeving	Buiten
Primaire drager	Wand buitenschil
Bindmiddel van materiaal	Cement
Gebondenheid op basis van bindmiddel	Hecht
Hoeveelheid (gewicht - aantal)	<ul style="list-style-type: none">• 10,00 kg - 1 stuk
Totaal gewicht	10,00 kg
Identificatiemethode	Een monstername door de asbestdeskundige met laboanalyse door een asbestlabo.
Destructieve handeling voor identificatie	Nee
Opmerking	De hoeveelheid is een zo nauwkeurig mogelijke opmeting. Hieraan kunnen evenwel geen rechten worden ontleend.

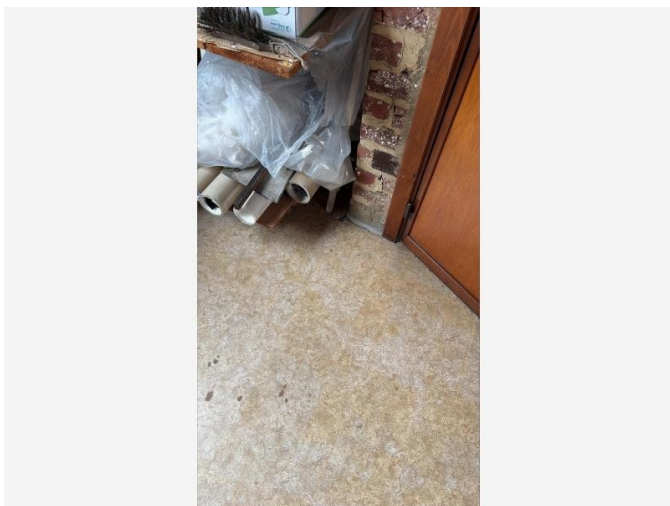
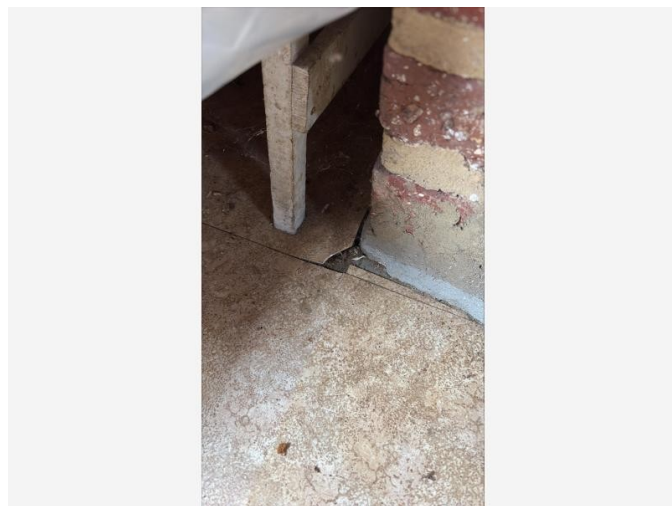
Geen asbest

#	Type	Referentie	Resultaat
12.1	Puntmonster	03	Geen asbest

Beschrijving	Vinyl zolder
Omgeving	Binnen
Primaire drager	Vloer
Bindmiddel van materiaal	Karton - papier - viltachtig
Gebondenheid op basis van bindmiddel	Niet-hechtgebonden
Hoeveelheid (oppervlakte - aantal)	<ul style="list-style-type: none">• 30,00 m² - 1 stuk
Totale oppervlakte	30,00 m ²
Identificatiemethode	Een monstername door de asbestdeskundige met laboanalyse door een asbestlabo.
Destructieve handeling voor identificatie	Ja
Opmerking	De hoeveelheid is een zo nauwkeurig mogelijke opmeting. Hieraan kunnen evenwel geen rechten worden ontleend.

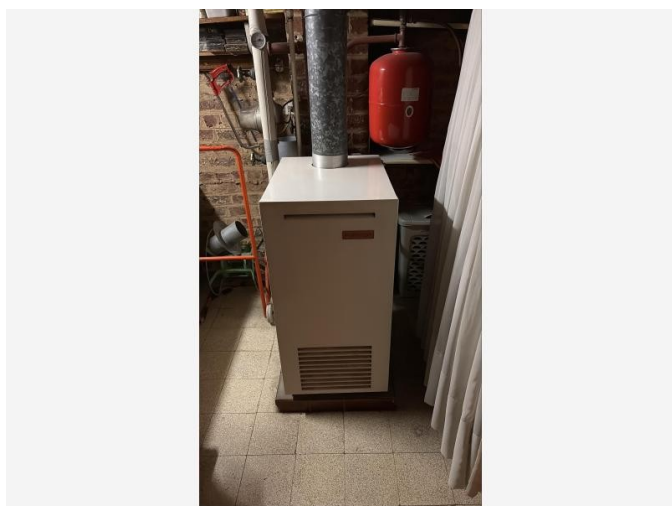
Beschrijving	Notitie	Terug te vinden op plannen
Fiche 14: Afdichtingen aan stookketel	De binnenzijde van de stookketel kan niet worden onderzocht in het kader van een niet-destructieve inventaris.	Plan 1.2: Plan kelder
