Asbestinventarisatetest

Dodeweg 25, 1500 Halle

Attestnummer : 20250922-000430.000

Uitgegeven op : 22.09.2025

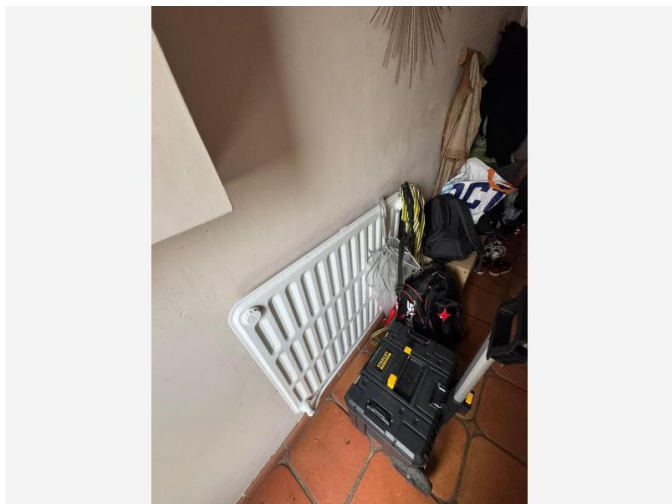
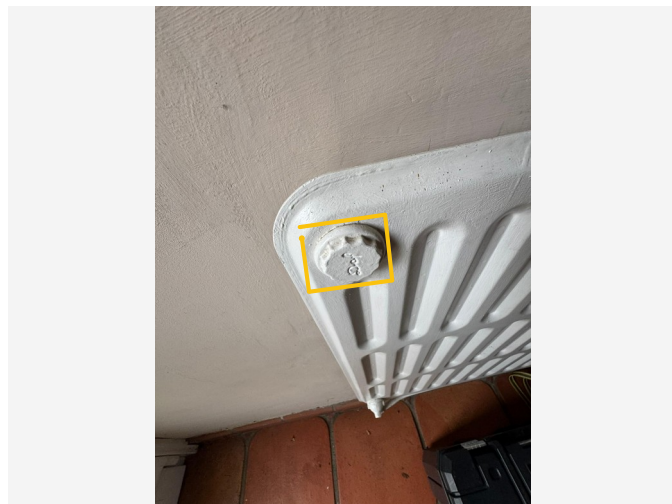
Het asbestmateriaal valt onder de mijlpaal van 2034.

Verwijderen

Eindbeoordeling materiaalrisico	Verhoogd materiaalrisico en/of verhoogde kans op vezelvrijgave
---------------------------------	--

Gebondenheid	Categorie 2: niet-hechtgebonden met matrix
Asbestsoort (vezeltype)	Alleen chrysotiel
Asbestconcentratie	Hoog ($\geq 50\%$)
Afschermingsgraad van het gehele materiaal	Geheel of deels (ook) vrij aan de binnenlucht
Toestand van het materiaal	Licht beschadigd, licht verweerd. Intact calciumsilicaatmateriaal of categorie III 'gebondenheid'

Beschrijving	Dichtingen radiatorop
Omgeving	Binnen
Primaire drager	HVAC infrastructuur en uitrusting
Asbestmateriaal	Pakking, dichting
Bindmiddel van asbestmateriaal	Karton - papier - viltachtig
Gebondenheid op basis van bindmiddel	Niet-hechtgebonden
Hoeveelheid (gewicht - aantal)	<ul style="list-style-type: none">• 0,10 kg - 1 stuk
Totaal gewicht	0,10 kg
Eenvoudig bereikbaar	Ja
Bevestigingswijze	<ul style="list-style-type: none">• Verlijmd, ingegoten, versmeerd
Identificatiemethode	Vaststelling zonder monstername
Destructieve handeling voor identificatie	Nee
Opmerking	Oudere radiatoren van 'DEF' kunnen dichtingen van asbest bevatten.

- Zorg voor een veilig beheer. Vermijd het beschadigen van het asbestmateriaal. Controleer de toestand jaarlijks op wijzigingen.
- Voer bijkomende staalname(s) uit.

- Eenvoudige handelingen: mag via doe-het-zelf of door werknemer(s) met opleidingsattest eenvoudige handelingen
De radiatoren kunnen in zijn geheel weggenomen worden via doe het zelf, zonder de dichtingen te moeten aanraken/manipuleren. Neem hierbij wel alle voorzorgen voor persoonlijke bescherming (FFP3-mondmasker; overall, zorg dat alles goed toe zit; alle gedragen kleding en schoenen direct na de klus afspoelen en wassen; maak alle toegangswegen toe; de asbest zo snel mogelijk verpakken en afdekken; gebruik geen elektrische apparaten zoals slijpschijven of boren; maak zo weinig mogelijk stof; demonteer rustig en veilig) en neem de instructies van uw lokaal afvoerpunt of recyclagepark in acht. Ook kan u een aannemer met opleidingsattest "eenvoudige handelingen" hiervoor inschakelen. U kan nog extra info omtrent asbestverwijderingsmethodes in de volgende link vinden: <https://ovam.vlaanderen.be/voorzorgsmaatregelen-bij-asbestverwijdering>. Bij "Toelichting" achteraan beschreven in het asbestattest, kan u ook info over de asbestverwijdering methodieken vinden.

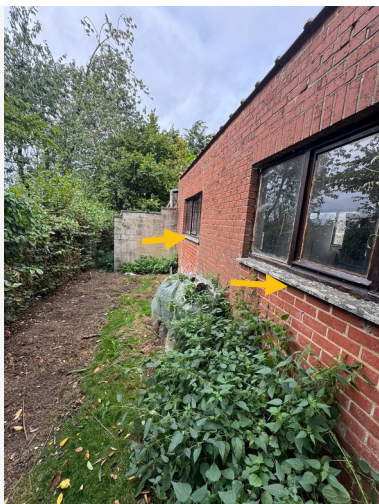
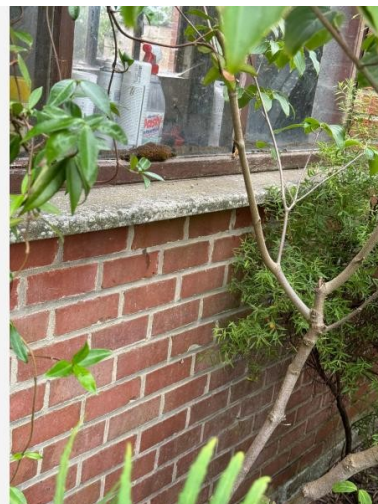
Het asbestmateriaal valt onder de mijlpaal van 2040.

Verwijderen

Eindbeoordeling materiaalrisico	Verhoogd materiaalrisico en/of verhoogde kans op vezelvrijgave
Opmerking	Matig beschadigd mits vasthechting korstmos.

Gebondenheid	Categorie 1: hechtgebonden in oorsprong
Asbestsoort (vezeltype)	Crocidoliet aanwezig
Asbestconcentratie	Laag (< 50%)
Afschermingsgraad van het gehele materiaal	Geheel of deels vrij aan de buitenlucht
Toestand van het materiaal	Matig beschadigd, matig verweerd

Beschrijving	Vensterbanken garage
Omgeving	Buiten
Primaire drager	Wandopening verticaal (raam, deur, ...)
Asbestmateriaal	Plaat, paneel, tablet - Generiek
Bindmiddel van asbestmateriaal	Cement
Gebondenheid op basis van bindmiddel	Hecht
Hoeveelheid (oppervlakte - dikte - aantal)	• 0,45 m ² - 3,00 cm - 4 stuks
Totaal volume	0,054 m ³
Eenvoudig bereikbaar	Ja
Bevestigingswijze	• Geklemd
Identificatiemethode	Vaststelling zonder monstername
Destructieve handeling voor identificatie	Nee

- Zorg voor een veilig beheer. Vermijd het beschadigen van het asbestmateriaal. Controleer de toestand jaarlijks op wijzigingen.
- Voer bijkomende staalname(s) uit.

- Eenvoudige handelingen: mag via doe-het-zelf of door werknemer(s) met opleidingsattest eenvoudige handelingen
Mag via doe-het-zelf verwijderd worden. De vensterbanken kunnen losgemaakt worden en kunnen vervolgens voorzichtig weggenomen te worden zonder deze te breken. De nodige en geschikte PBM's: mondkap met FFP3filter, overall, handschoenen, etc dienen gedragen te worden. Om stofvorming en vezelvrijgave te vermijden dient u de vensterbanken best te impregeneren met een fixatieproduct. U dient zich goed te informeren naar de geldende regels voor asbestinzameling. U kan nog extra info omtrent asbestverwijderingsmethodes in de volgende link vinden: <https://ovam.vlaanderen.be/voorzorgsmaatregelen-bij-asbestverwijdering>. Bij 'Toelichting' achteraan beschreven in het asbestattest, kan u ook info over de asbestverwijdering methodieken vinden.

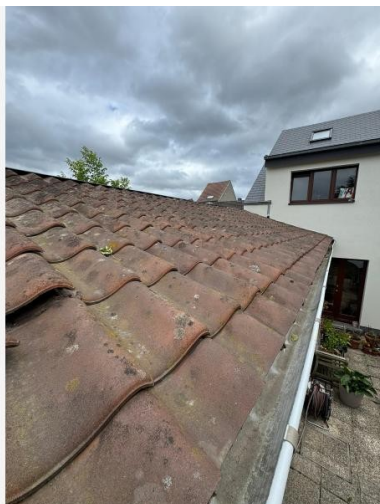
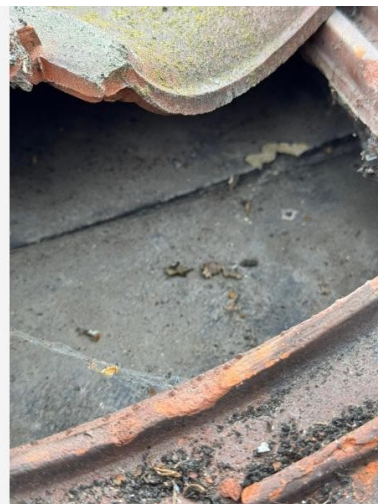
Het asbestmateriaal valt onder de mijlpaal van 2040.

Zorgvuldig beheren

Eindbeoordeling materiaalrisico	Zeer laag materiaalrisico en/of zeer lage kans op vezelvrijgave
---------------------------------	---

Gebondenheid	Categorie 1: hechtgebonden in oorsprong
Asbestsoort (vezeltype)	Alleen chrysotiel
Asbestconcentratie	Laag (< 50%)
Afschermingsgraad van het gehele materiaal	Enkel randen niet afgeschermd maar geen contact met binnenluchtstromen
Toestand van het materiaal	Licht beschadigd, licht verweerd. Intact calciumsilicaatmateriaal of categorie III 'gebondenheid'

#	Type	Referentie	Resultaat
3.1	Puntmonster	MM6_onderdak	Chrysotiel

Beschrijving	Onderdak
Omgeving	Binnen
Primaire drager	Schuin dak
Asbestmateriaal	Plaat, paneel, tablet - Type Menuiserite
Bindmiddel van asbestmateriaal	Cement
Gebondenheid op basis van bindmiddel	Hecht
Hoeveelheid (oppervlakte - dikte - aantal)	• 50,00 m ² - 0,40 cm - 1 stuk
Totaal volume	0,20 m ³
Eenvoudig bereikbaar	Ja
Bevestigingswijze	• Genageld, geniet
Identificatiemethode	Vaststelling met monstername
Destructieve handeling voor identificatie	Nee

- Zorg voor een veilig beheer. Vermijd het beschadigen van het asbestmateriaal. Controleer de toestand jaarlijks op wijzigingen.

- Eenvoudige handelingen: mag via doe-het-zelf of door werknemer(s) met opleidingsattest eenvoudige handelingen
Mag via doe-het-zelf verwijderd worden. De nagels kunnen losgemaakt worden en de platen kunnen vervolgens voorzichtig weggenomen worden zonder deze te breken. De nodige en geschikte PBM's: mondkap met FFP3 filter, overall, handschoenen, dienen gedragen te worden. Om stofvorming en vezelvrijgave te vermijden dient u de platen best te impregeneren met een fixatieproduct. U dient zich goed te informeren naar de geldende regels voor asbestinzameling. U kan nog extra info omtrent asbestverwijderingsmethodes in de volgende link vinden: <https://ovam.vlaanderen.be/voorzorgsmaatregelen-bij-asbestverwijdering>. Bij "Toelichting" achteraan beschreven in het asbestattest, kan u ook info over de asbestverwijdering methodieken vinden.

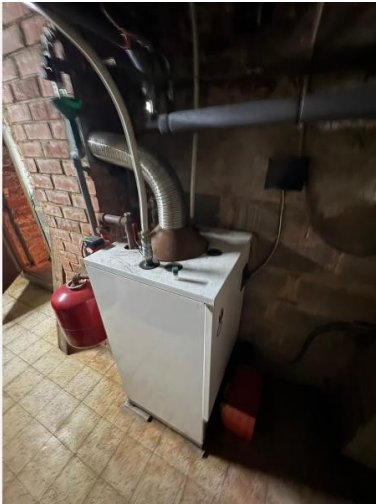
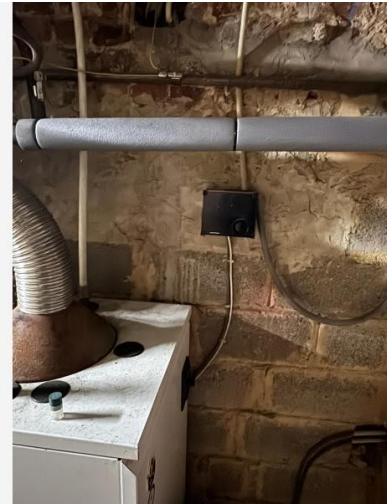
Het asbestmateriaal valt onder de mijlpaal van 2040.

Zorgvuldig beheren

Eindbeoordeling materiaalrisico	Laag materiaalrisico en/of verlaagde kans op vezelvrijgave
---------------------------------	--

Gebondenheid	Categorie 1: hechtgebonden in oorsprong
Asbestsoort (vezeltype)	Crocidoliet aanwezig
Asbestconcentratie	Laag (< 50%)
Afschermingsgraad van het gehele materiaal	Geheel of deels (ook) vrij aan de binnenlucht
Toestand van het materiaal	Onbeschadigd, niet verweerd

Beschrijving	Bakelieten elektrische componenten
Omgeving	Binnen
Primaire drager	Communicatie en elektrische infrastructuur en uitrusting
Asbestmateriaal	Plaat, paneel, tablet - Type Bakeliet
Bindmiddel van asbestmateriaal	Kunststof of -hars
Gebondenheid op basis van bindmiddel	Hecht
Hoeveelheid (oppervlakte - dikte - aantal)	<ul style="list-style-type: none">• 0,05 m² - 0,40 cm - 1 stuk
Totaal volume	< 0,001 m ³
Eenvoudig bereikbaar	Ja
Bevestigingswijze	<ul style="list-style-type: none">• Geschroefd
Identificatiemethode	Vaststelling zonder monstername
Destructieve handeling voor identificatie	Nee
Opmerking	Bakelieten bakje in kelder 1.

- Zorg voor een veilig beheer. Vermijd het beschadigen van het asbestmateriaal. Controleer de toestand jaarlijks op wijzigingen.
- Voer bijkomende staalname(s) uit.

- Eenvoudige handelingen: mag via doe-het-zelf of door werknemer(s) met opleidingsattest eenvoudige handelingen
Deze binnenshuis hechtgebonden asbest is niet beschadigd en mag door een bevoegd persoon, na afsluiten elektriciteit, afgevoerd worden indien het materiaal zonder breken of bijkomende beschadiging kan vrijgemaakt worden. Neem hierbij wel alle voorzorgen voor persoonlijke bescherming (FFP3-mondmasker; overall, zorg dat alles goed toe zit; alle gedragen kleding en schoenen direct na de klus afspoelen en wassen; maak alle toegangswegen toe; de asbest zo snel mogelijk verpakken en afdekken; gebruik geen elektrische apparaten zoals slijpschijven of boren; maak zo weinig mogelijk stof; demonteer rustig en veilig) en neem de instructies van uw lokaal afvoerpunt of recyclagepark in acht. Ook kan u een aannemer met opleidingsattest "eenvoudige handelingen" hiervoor inschakelen. U kan nog extra info omtrent asbestverwijderingsmethodes in de volgende link vinden: <https://ovam.vlaanderen.be/voorzorgsmaatregelen-bij-asbestverwijdering>. Bij "Toelichting" achteraan beschreven in het asbestattest, kan u ook info over de asbestverwijdering

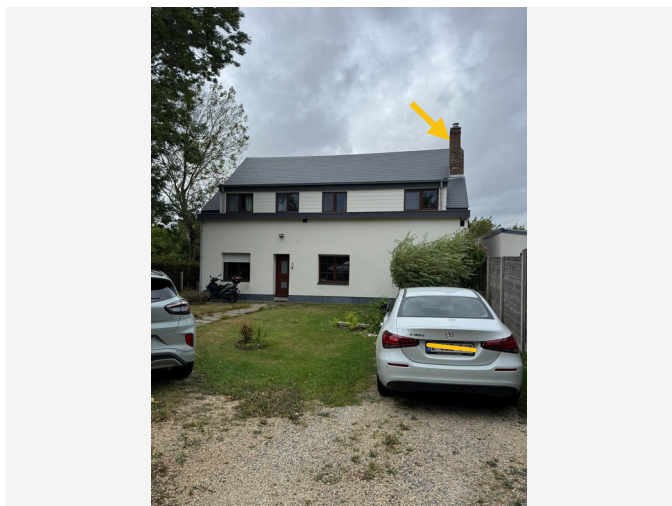
Tijdelijke beperking

Reden: Er is geen volledige risicobeoordeling mogelijk

Uitleg van de asbestdeskundige: We kunnen niet vaststellen of er al dan niet asbestverdachte materialen in de schouw aanwezig zijn.

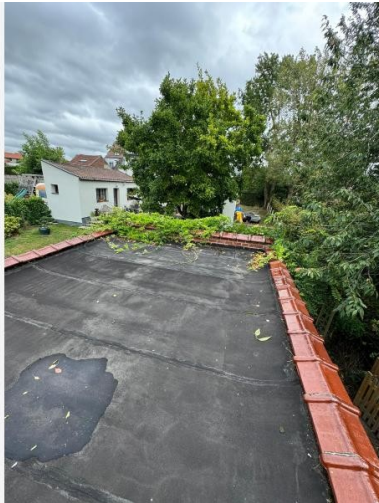
Staalname van de roofing tot op de drager was niet mogelijk op niet destructieve wijze en zonder lekschade te veroorzaken. We kunnen bij gevolg niet uitsluiten dat er onder de toplaag roofing oude resten bitumen (of een ander materiaal zit) dat asbestvezels bevat. Bij renovatiewerken kan er best eerst een staal genomen worden.

Identificatiemethode	Redelijk vermoeden
Primaire drager	Plat dak
(Asbest)materiaal	Dak- en gevelbekleding - Roofing
Bindmiddel	Bitumen (roofing, teer, asfalt)
Gebondenheid bindmiddel	Hecht

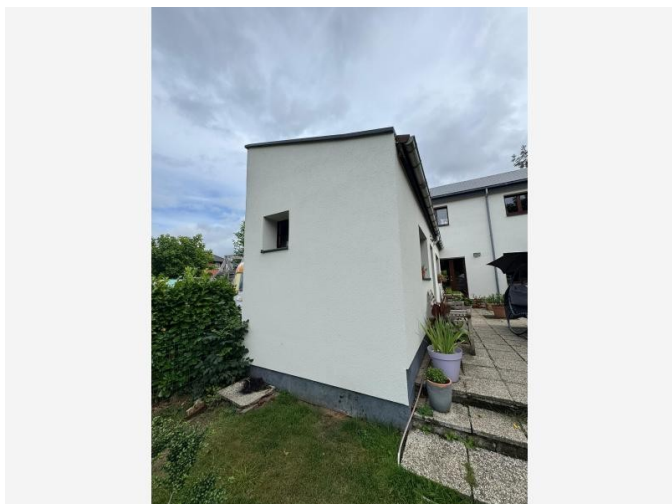
De crepi aan de buitengevel werd aangebracht in 2022. Dit werd aangetoond met een factuur van de werken.

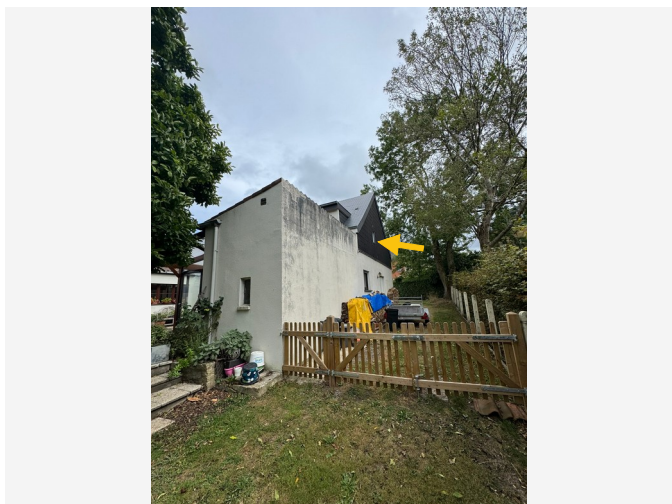
De leien aan de linkerzijgevel werden aangebracht in 2022 en zijn kunstleien, dit werd aangetoond met een factuur.

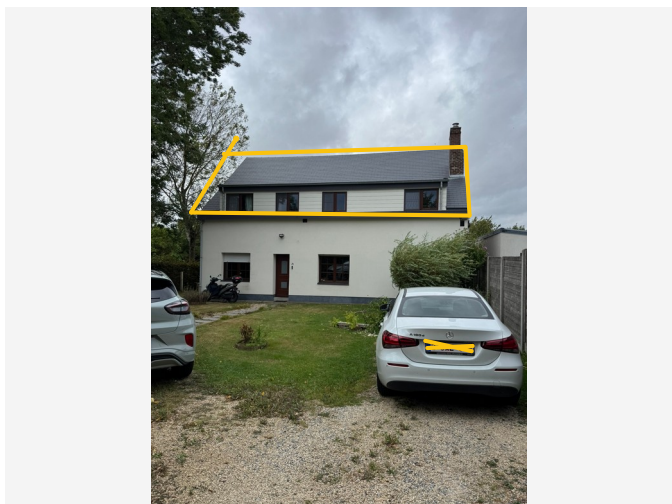
Het leien dak, onderdak en stuk plat dak van de woning werd in 2022 volledig vernieuw, dit werd aangetoond met een factuur van de werken.

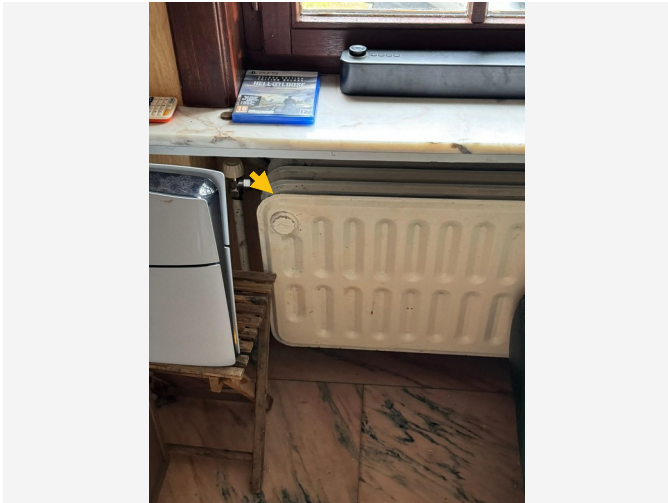
Tussen de elementen zit naar alle waarschijnlijkheid een dichting die asbest kan bevatten. Staalname echter niet mogelijk.

Identificatiemethode	Redelijk vermoeden
Primaire drager	HVAC infrastructuur en uitrusting
(Asbest)materiaal	Pakking, dichting
Bindmiddel	Karton - papier - viltachtig
Gebondenheid bindmiddel	Niet-hechtgebonden

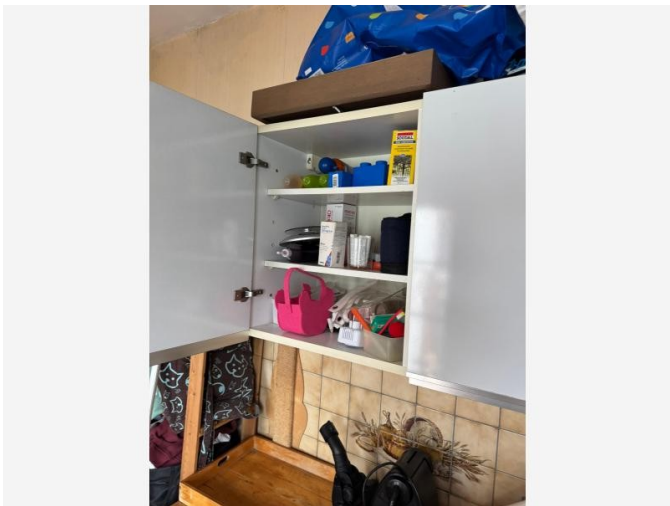
De cementlijm van de tegels in de sanitaire ruimtes en keuken kan mogelijk asbestvezels bevatten. Staalname was niet mogelijk op niet destructieve wijze. Het is echter aangeraden een staal te laten nemen voor de aanvang van eventuele renovatiewerken.

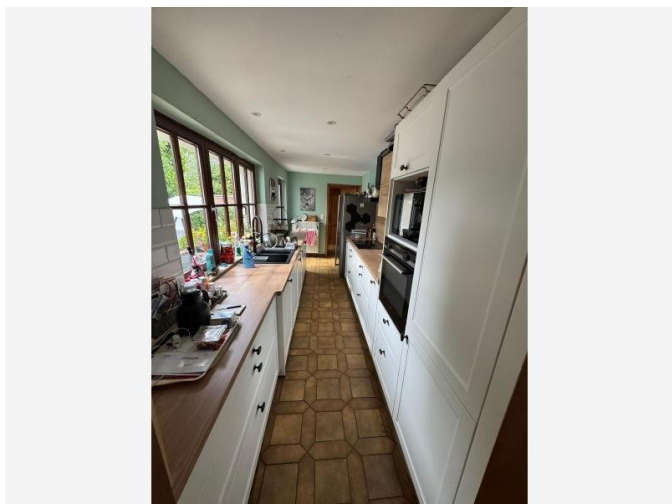
Een groot deel van de plafonds in de woning zijn van niet asbestverdachte gipskartonnen platen.

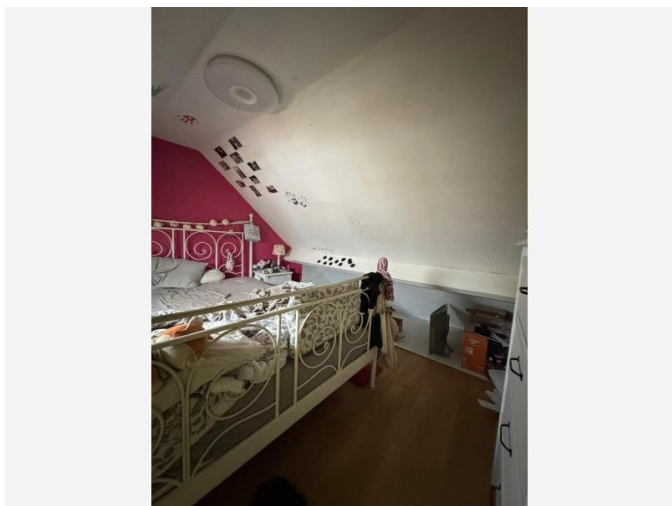
Een deel van de wanden in de woning is van niet asbestverdachte gipskartonnen platen.

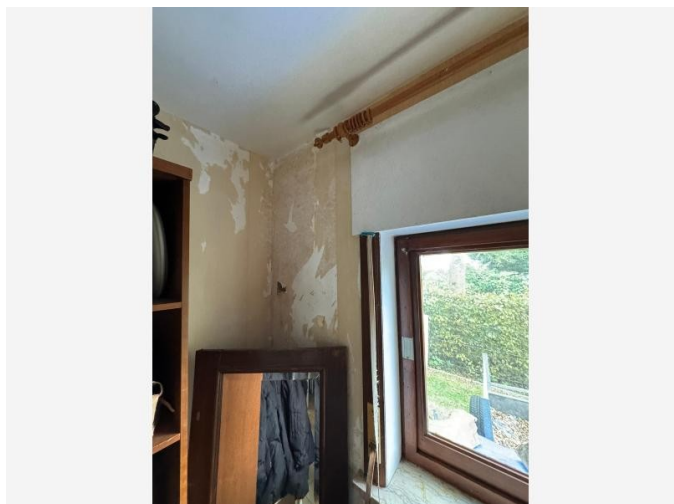
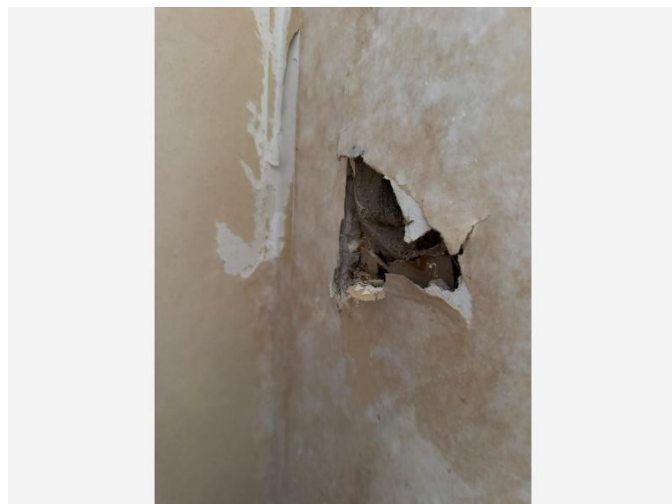
Geen asbest

#	Type	Referentie	Resultaat
14.1	Mengmonster	MM3_pleister_wand	Geen asbest

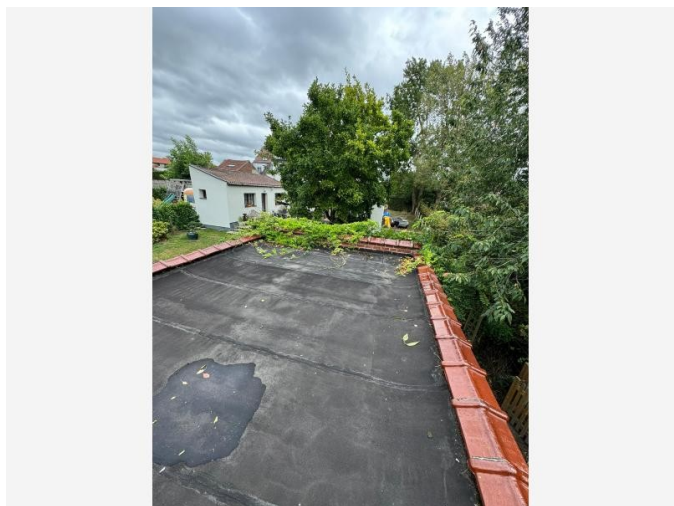
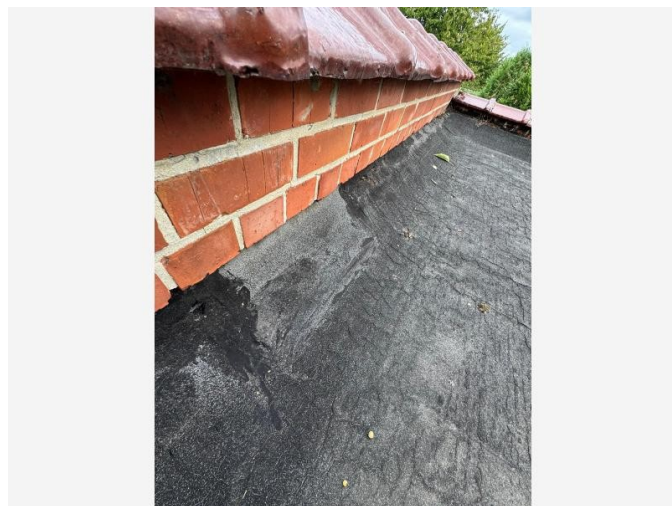
Fiche 15: Toplaag roofing garage

Geen asbest

#	Type	Referentie	Resultaat
15.1	Puntmonster	MM5_roofing	Geen asbest

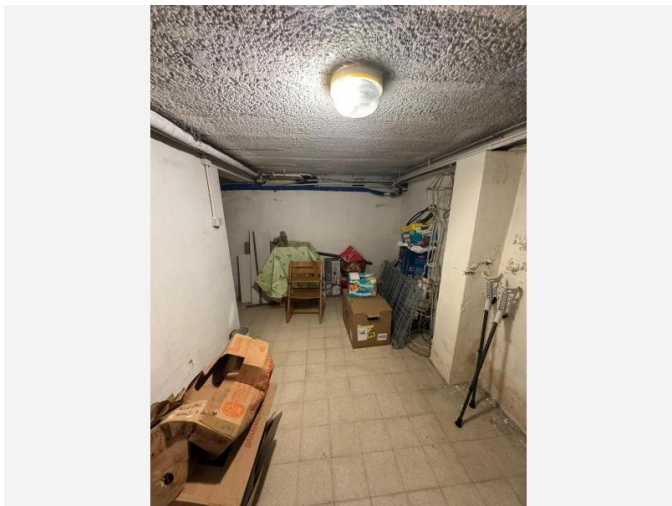
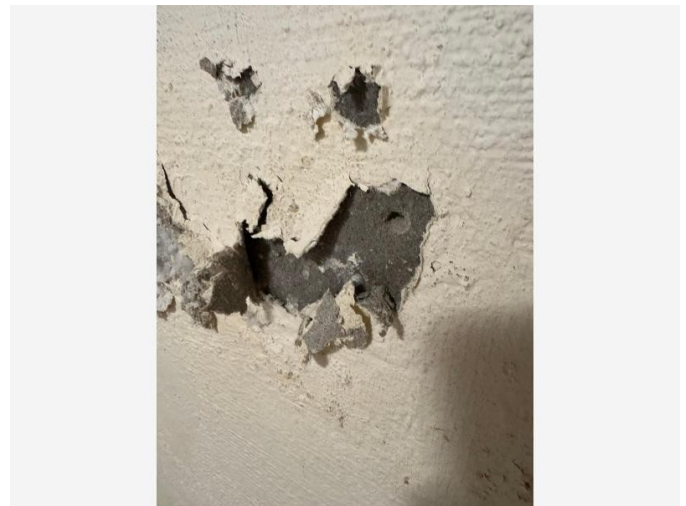
Geen asbest

#	Type	Referentie	Resultaat
16.1	Mengmonster	MM1_cement_kelder	Geen asbest

Beschrijving	Cementering kelder
Omgeving	Binnen
Primaire drager	Binnenwand
Bindmiddel van materiaal	Cement
Gebondenheid op basis van bindmiddel	Hecht
Hoeveelheid (oppervlakte - dikte - aantal)	• 50,00 m ² - 0,70 cm - 1 stuk
Totaal volume	0,35 m ³
Identificatiemethode	Vaststelling met monsternamen
Destructieve handeling voor identificatie	Nee
Opmerking	Een groot deel van de muren in Kelder 2 hebben een smeerlaag van cement.

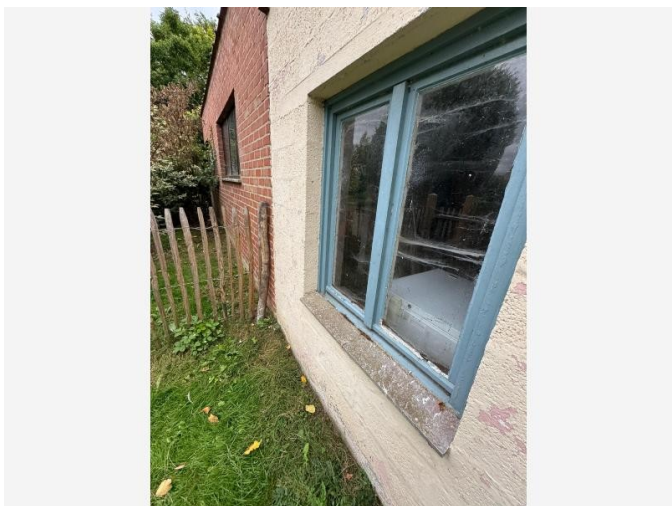
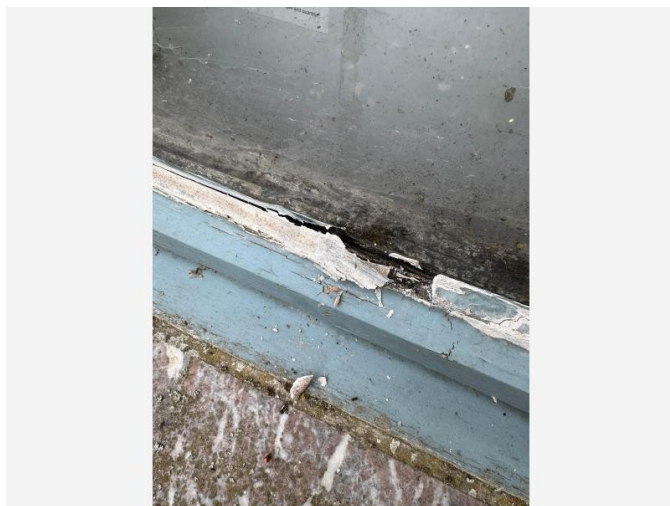
Fiche 17: Mastiek garage

Geen asbest

#	Type	Referentie	Resultaat
17.1	Puntmonster	MM3_mastiek_garage	Geen asbest

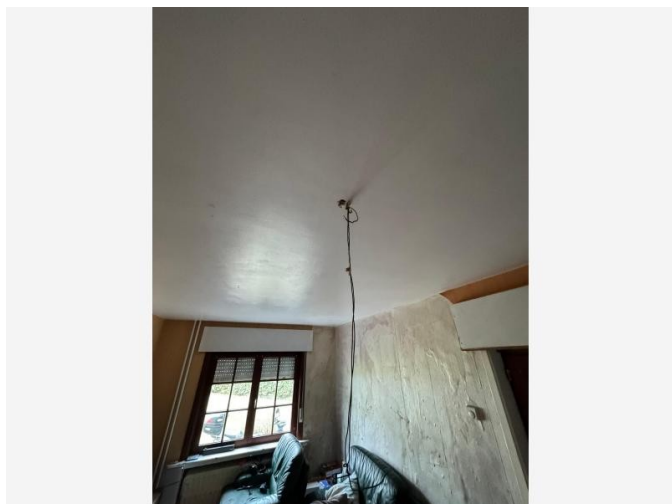
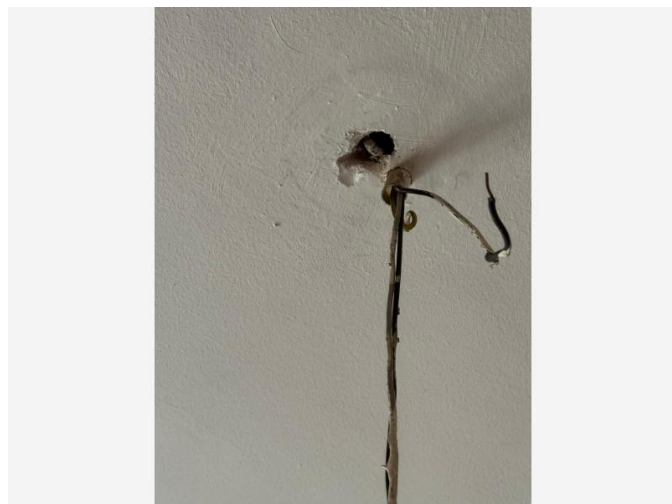
Fiche 18: Pleisterwerk plafond

Geen asbest

#	Type	Referentie	Resultaat
18.1	Mengmonster	MM4_pleister_plafond	Geen asbest
