Asbestinventarisatetest

Kerkeveldweg 100, 1640 Sint-Genesius-Rode

Attestnummer : 20260420-000356.000

Niet-asbestveilig

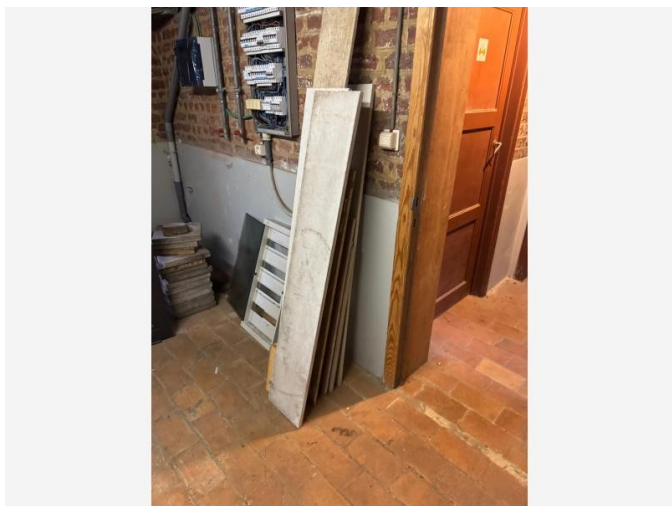
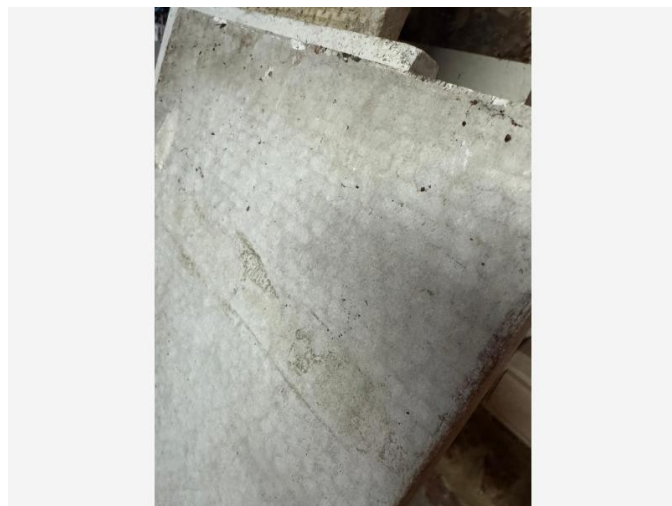
Het asbestmateriaal valt onder de mijlpaal van 2040.

Dringend verwijderen

- Verwijder het asbestafval.

- Eenvoudige handelingen: mag via doe-het-zelf of door werknemer(s) met opleidingsattest eenvoudige handelingen
Deze toepassing kan door een aannemer die over een opleidingsattest eenvoudige handelingen beschikt of door een particulier (doe-het-zelf), verwijderd worden indien er geen verhoogd risico op vrijgave van asbestvezels (max. concentratie 0,01 vezels/cm³ - CODEX Art. VI.3-54) ontstaat en de toepassing voorafgaand wordt gefixeerd/bevochtigd; de individuele elementen zonder machinale werktuigen (boormachine, slijpschijf, hogedrukreiniger,...) en zonder breken of gooien een voor een losgemaakt worden; en ten slotte dubbel en luchtdicht verpakt weggevoerd worden naar een erkend afvalpunt (recyclagepark).

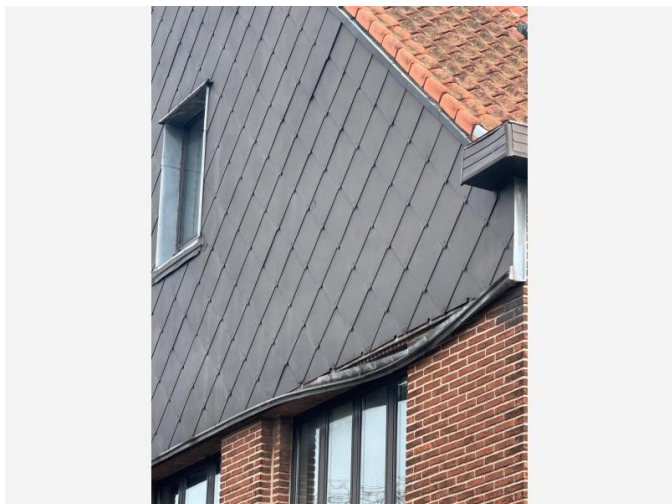
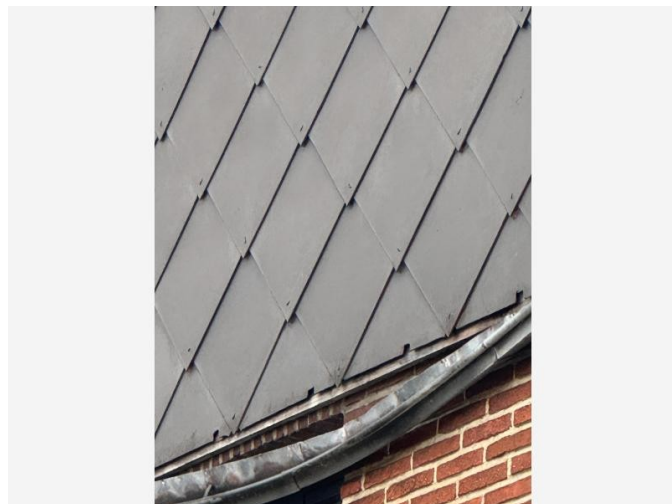
Het asbestmateriaal valt onder de mijlpaal van 2034.

Verwijderen

Eindbeoordeling materiaalrisico	Verhoogd materiaalrisico en/of verhoogde kans op vezelvrijgave
---------------------------------	--

Gebondenheid	Categorie 1: hechtgebonden in oorsprong
Asbestsoort (vezeltype)	Alleen chrysotiel aanwezig
Asbestconcentratie	Laag (< 50%)
Afschermingsgraad van het gehele materiaal	Geheel of deels vrij aan de buitenlucht, maar geen contact met binnenlucht
Toestand van het materiaal	Matig beschadigd, matig verweerd

#	Type	Referentie	Resultaat
2.1	Puntmonster	9	Chrysotiel

Beschrijving	Gevel en dakkapel met leien
Omgeving	Buiten
Primaire drager	Wand buitenschil
Asbestmateriaal	Dak- en gevelbekleding - Lei, shingle
Bindmiddel van asbestmateriaal	Cement
Gebondenheid op basis van bindmiddel	Hecht
Hoeveelheid (oppervlakte - aantal)	<ul style="list-style-type: none">• 50,00 m² - 1 stuk
Totale oppervlakte	50,00 m ²
Eenvoudig bereikbaar	Ja
Bevestigingswijze	<ul style="list-style-type: none">• Genageld, geniet
Identificatiemethode	Een monstername door de asbestdeskundige met laboanalyse door een asbestlabo.
Destructieve handeling voor identificatie	Nee
Opmerking	De hoeveelheid is een zo nauwkeurig mogelijke opmeting. Hieraan kunnen evenwel geen rechten worden ontleend.

- Verwijder dit asbestmateriaal zo snel mogelijk. Volg de toestand goed op.
- Hemelwater dat afspoelt van asbestcement daken of gevels kan asbestdeeltjes bevatten. Gebruik het enkel voor gesloten circuits (bv. spoelen toiletten). Reinig na het vervangen van het dak of de gevel de dakgoten en regenwaterput of -ton om asbesthoudend sediment of slib te verwijderen

- Eenvoudige handelingen: mag via doe-het-zelf of door werknemer(s) met opleidingsattest eenvoudige handelingen
Deze toepassing kan door een aannemer die over een opleidingsattest eenvoudige handelingen beschikt of door een particulier (doe-het-zelf), verwijderd worden indien er geen verhoogd risico op vrijgave van asbestvezels (max. concentratie 0,01 vezels/cm³ - CODEX Art. VI.3-54) ontstaat en de toepassing voorafgaand wordt gefixeerd/bevochtigd; de individuele elementen zonder machinale werktuigen (boormachine, slijpschijf, hogedrukreiniger,...) en zonder breken of gooien een voor een losgemaakt worden; en ten slotte dubbel en luchtdicht verpakt weggevoerd worden naar een erkend afvalpunt (recyclagepark).

- Eenvoudige handelingen: enkel door erkend asbestverwijderaar
Indien bovenstaande criteria worden overschreden:

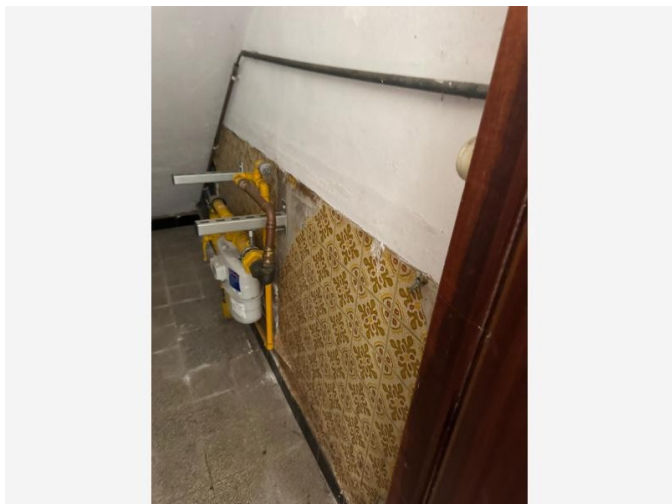
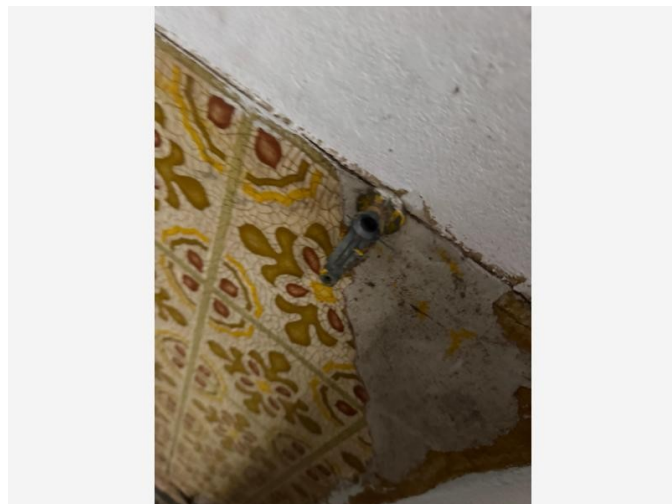
Het asbestmateriaal valt onder de mijlpaal van 2034.

Verwijderen

Eindbeoordeling materiaalrisico	Verhoogd materiaalrisico en/of verhoogde kans op vezelvrijgave
---------------------------------	--

Gebondenheid	Categorie 2: niet-hechtgebonden met matrix
Asbestsoort (vezeltype)	Alleen chrysotiel aanwezig
Asbestconcentratie	Hoog ($\geq 50\%$)
Afschermingsgraad van het gehele materiaal	Geheel of deels vrij aan de binnenlucht, maar geen contact met binnenluchtstromen
Toestand van het materiaal	Licht beschadigd, licht verweerd. Intacte calciumsilicaatplaat of materiaal met categorie 3-gebondenheid

#	Type	Referentie	Resultaat
3.1	Puntmonster	7	Chrysotiel

Beschrijving	Vinyl
Omgeving	Binnen
Primaire drager	Vloer
Asbestmateriaal	Prefab - afwerking - Vloerzeil
Bindmiddel van asbestmateriaal	Karton - papier - viltachtig
Gebondenheid op basis van bindmiddel	Niet-hechtgebonden
Hoeveelheid (oppervlakte - aantal)	<ul style="list-style-type: none">• 15,00 m² - 1 stuk
Totale oppervlakte	15,00 m ²
Eenvoudig bereikbaar	Ja
Bevestigingswijze	<ul style="list-style-type: none">• Verlijmd, ingegoten, versmeerd
Identificatiemethode	Een monstername door de asbestdeskundige met laboanalyse door een asbestlabo.
Destructieve handeling voor identificatie	Nee

- Verwijder dit asbestmateriaal zo snel mogelijk. Volg de toestand goed op.

- Hermetische zone (erkend asbestverwijderaer)
Deze toepassing kan enkel door een erkende asbestverwijderaer via de methodiek van hermetische zone verwijderd worden omdat verwijdering via de methodiek van eenvoudige handelingen en/of couveusezakmethode niet mogelijk is; en er automatisch een verhoogd risico op vrijgave van asbestvezels (max. concentratie 0,01 vezels/cm - CODEX Art. VI.3-54) ontstaat. (Bron: CODEX - Art. VI.3-61.- par 1.)

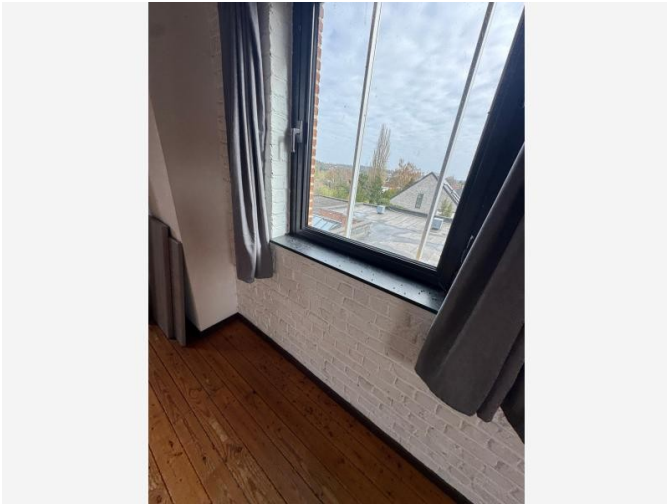
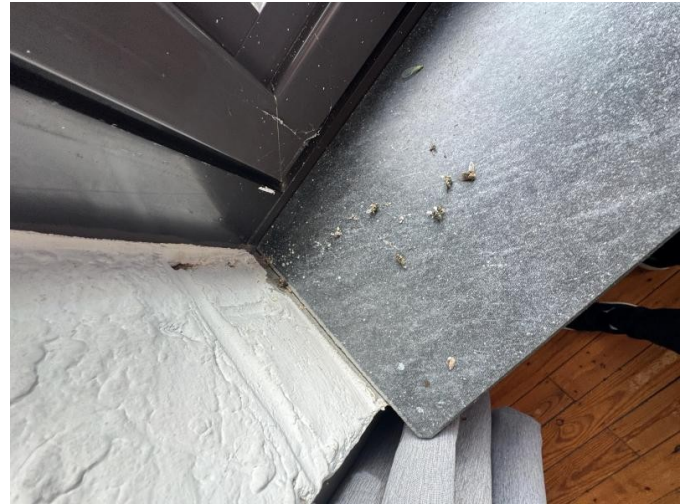
Het asbestmateriaal valt onder de mijlpaal van 2040.

Zorgvuldig beheren

Eindbeoordeling materiaalrisico	Laag materiaalrisico en/of verlaagde kans op vezelvrijgave
---------------------------------	--

Gebondenheid	Categorie 1: hechtgebonden in oorsprong
Asbestsoort (vezeltype)	Alleen chrysotiel aanwezig
Asbestconcentratie	Laag (< 50%)
Afschermingsgraad van het gehele materiaal	Geheel of deels vrij aan de binnenlucht, maar geen contact met binnenluchtstromen
Toestand van het materiaal	Licht beschadigd, licht verweerd. Intacte calciumsilicaatplaat of materiaal met categorie 3-gebondenheid

#	Type	Referentie	Resultaat
4.1	Puntmonster	5	Chrysotiel

Beschrijving	Vensterbank type massal
Omgeving	Binnen
Primaire drager	Wandopening verticaal (raam, deur, ...)
Asbestmateriaal	Plaat, paneel, tablet - Type Massal
Bindmiddel van asbestmateriaal	Cement
Gebondenheid op basis van bindmiddel	Hecht
Hoeveelheid (oppervlakte - dikte - aantal)	• 0,20 m ² - 2,00 cm - 3 stuks
Totaal volume	0,012 m ³
Eenvoudig bereikbaar	Ja
Bevestigingswijze	• Verlijmd, ingegoten, versmeerd
Identificatiemethode	Een monstername door de asbestdeskundige met laboanalyse door een asbestlabo.
Destructieve handeling voor identificatie	Nee

- Zorg voor een veilig beheer. Vermijd het beschadigen van het asbestmateriaal. Controleer de toestand jaarlijks op wijzigingen.

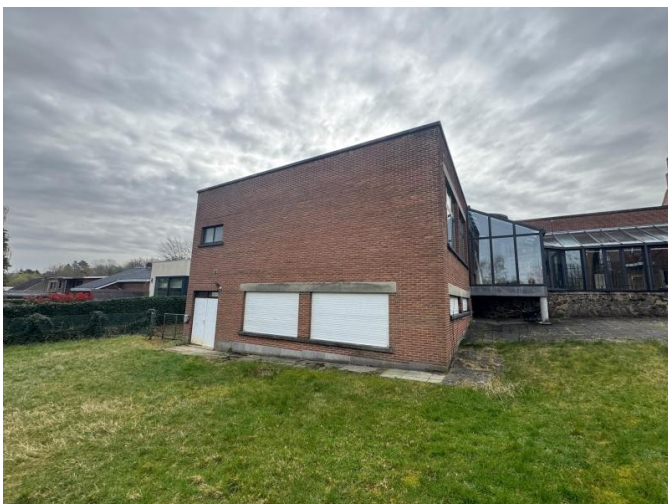
Tijdelijke beperking

Reden: Het te onderzoeken materiaal situeert zich hoger dan 3,50 m te rekenen vanaf een veilige ondergrond

Uitleg van de asbestdeskundige: Het te onderzoeken materiaal situeert zich hoger dan 3,50 m te rekenen vanaf een veilige ondergrond

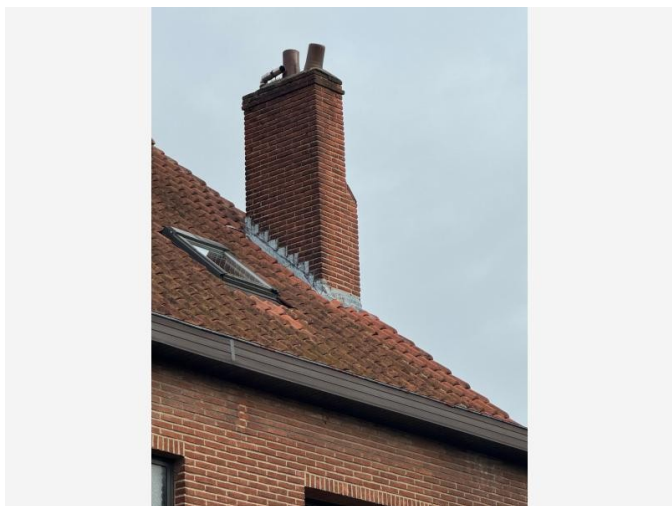
Tijdelijke beperking

Reden: Het te onderzoeken materiaal situeert zich hoger dan 3,50 m te rekenen vanaf een veilige ondergrond

Uitleg van de asbestdeskundige: De schouw bevat binnenin mogelijk een asbestcement rookgaskanaal. Laat dit onderzoeken bij eventuele werken.

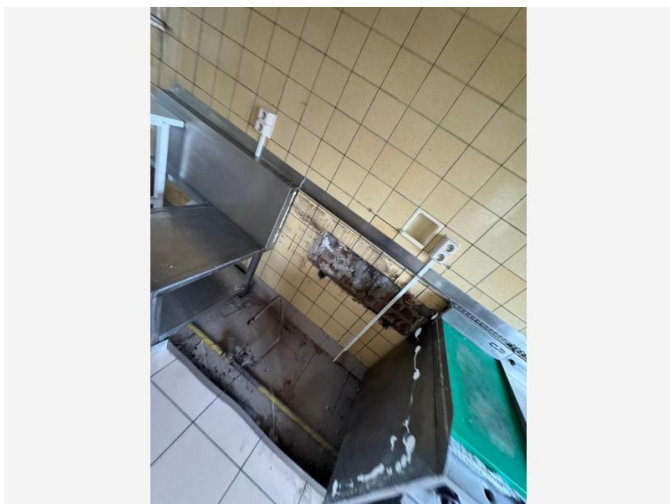
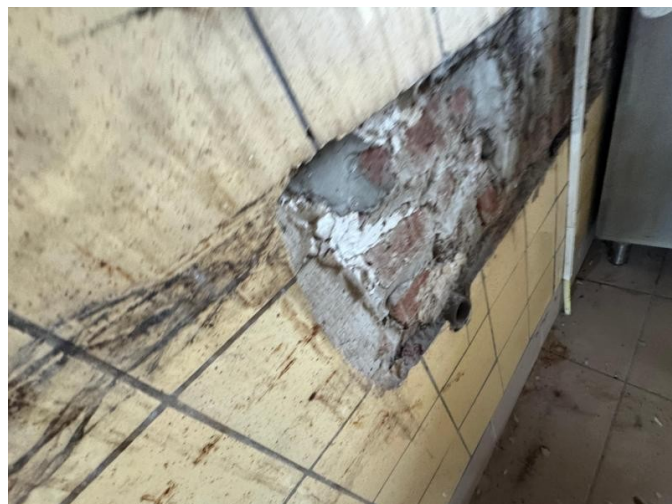
Fiche 7: Lijm achter keukentegels

Geen asbest

#	Type	Referentie	Resultaat
7.1	Puntmonster	8	Geen asbest

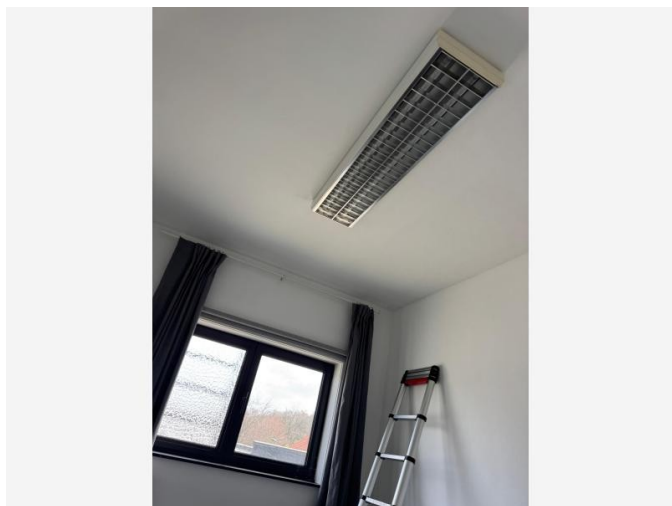
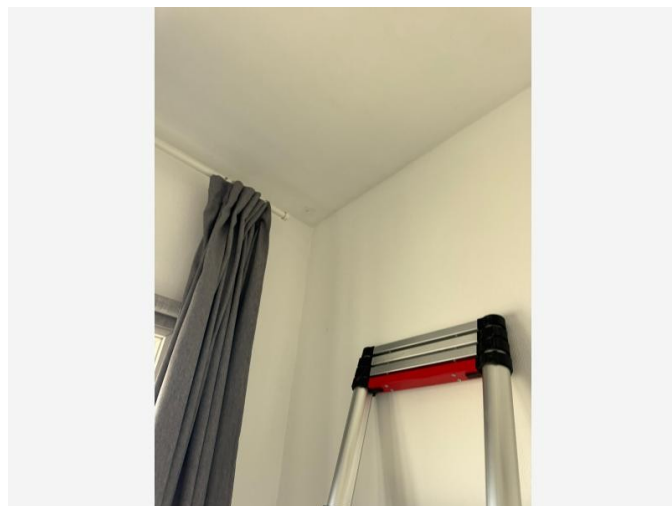
Fiche 8: Pleisterwerk plafonds

Geen asbest

#	Type	Referentie	Resultaat
8.1	Mengmonster	1	Geen asbest

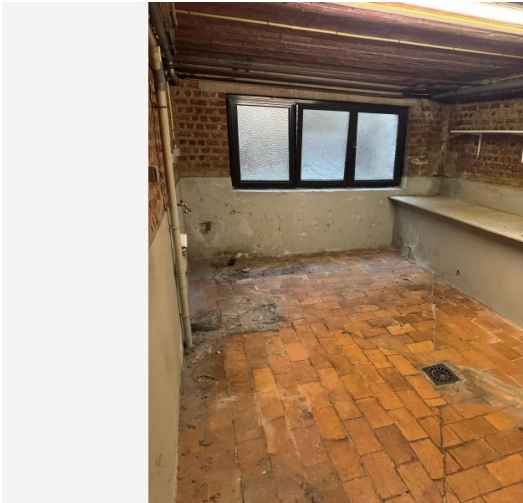
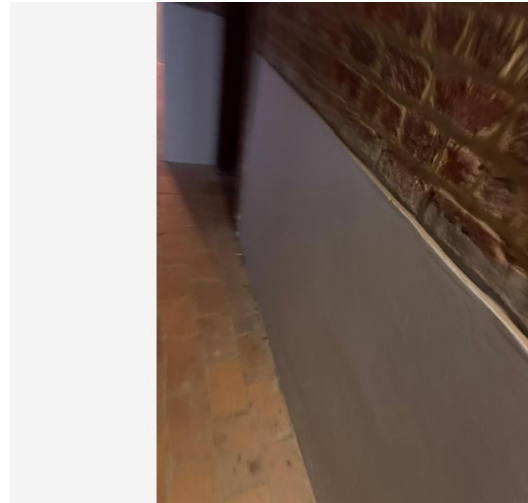
Fiche 9: Cementering kelder

Geen asbest

#	Type	Referentie	Resultaat
9.1	Mengmonster	6	Geen asbest

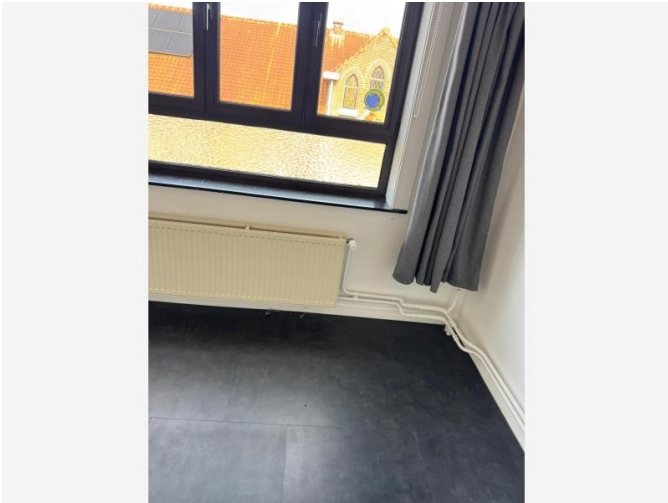
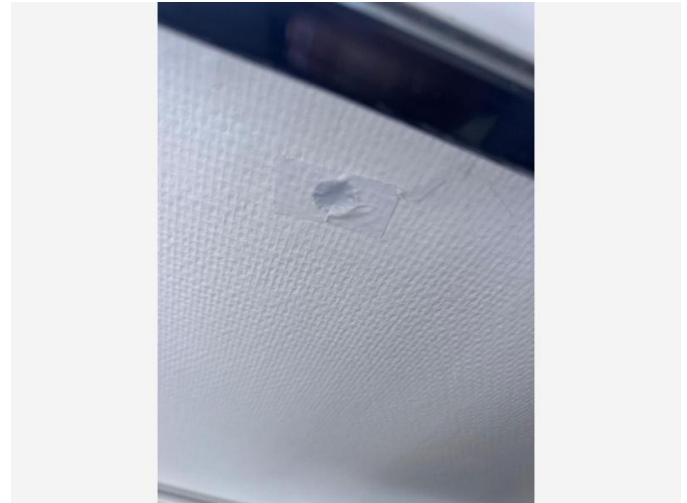
Geen asbest

#	Type	Referentie	Resultaat
10.1	Mengmonster	2	Geen asbest
10.2	Mengmonster	3	Geen asbest
10.3	Mengmonster	4	Geen asbest

Beschrijving	Pleisterwerk wanden
Omgeving	Binnen
Primaire drager	Binnenwand
Bindmiddel van materiaal	Gips - kalk
Gebondenheid op basis van bindmiddel	Niet-hechtgebonden
Hoeveelheid (oppervlakte - dikte - aantal)	• 800,00 m ² - 1,00 cm - 1 stuk
Totaal volume	8,00 m ³
Identificatiemethode	Een monstername door de asbestdeskundige met laboanalyse door een asbestlabo.
Destructieve handeling voor identificatie	Nee
Opmerking	De hoeveelheid is een zo nauwkeurig mogelijke opmeting. Hieraan kunnen evenwel geen rechten worden ontleend. Waar mogelijk, wordt staalname uitgevoerd conform het inspectieprotocol: in een droge ruimte zoals een slaapkamer, in een natte ruimte zoals een keuken of badkamer, in een traphal en in een stookruimte.
