# Asbestinventarisatetest

Fabriekstraat 23, 1601 Sint-Pieters-Leeuw

Attestnummer : 20260425-000089.000

Uitgegeven op : 25.04.2026

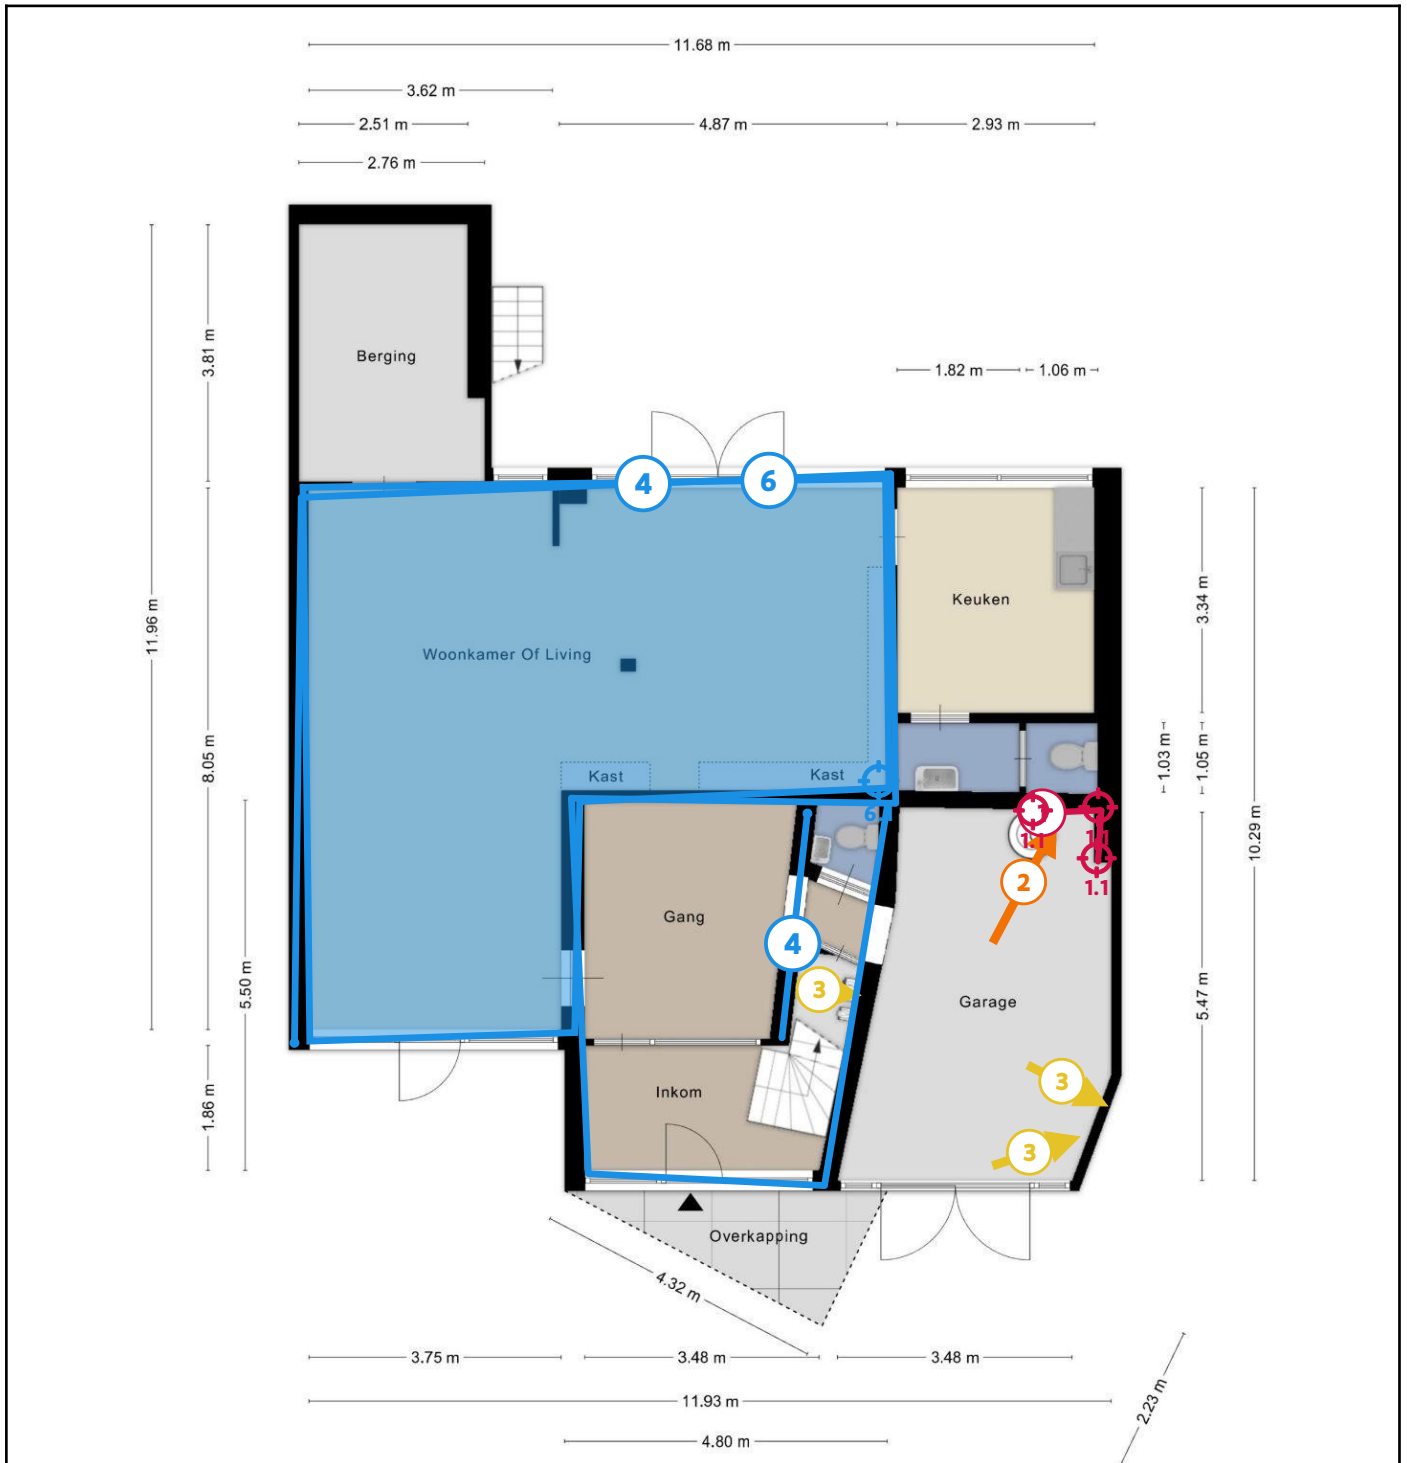
# Plan 1.3: Gelijkvloers

Beschrijving	Type	Actie
1. Leidingisolatie (gips)	Asbestmateriaal	<b>Dringend verwijderen</b>
1.1 Code: 17426-therm-fab	Mengmonster	-

2. Pakking CV-ketel	Asbestmateriaal	Verwijderen
3. Bakeliet schakelkast	Asbestmateriaal	Zorgvuldig beheren
4. Pleisterwerk wanden	Geen asbest	-
6. Pleisterwerk plafonds	Geen asbest	-
6.1 Code: 17426-pleipla-fab	Mengmonster	-

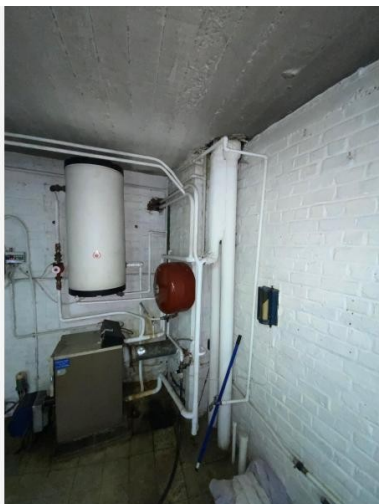
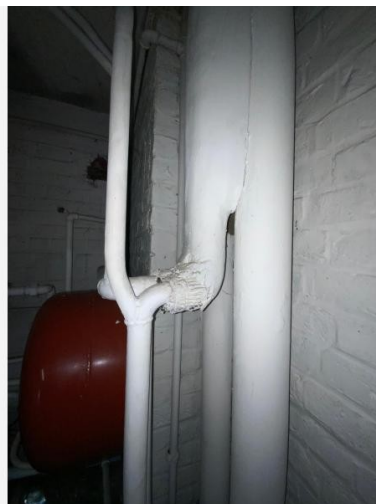
**Dringend verwijderen**

Hoog materiaalrisico en/of hoge kans op vezelvrijgave

Gebondenheid	Categorie 2: niet-hechtgebonden met matrix
Asbestsoort (vezeltype)	Amfibool aanwezig, uitgezonderd crocidoliet
Asbestconcentratie	Hoog ( $\geq 50\%$ )
Afschermingsgraad van het gehele materiaal	Geheel of deels vrij aan binnenluchtstromen
Toestand van het materiaal	Zwaar beschadigd, zwaar verweerd

#	Type	Referentie	Resultaat
1.1	Mengmonster	17426-therm-fab	Chrysotiel, Amosiet

<b>Beschrijving</b>	Leidingisolatie (gips)
<b>Omgeving</b>	Binnen
<b>Primaire drager</b>	HVAC infrastructuur en uitrusting
<b>Asbestmateriaal</b>	In-situ afwerkingslagen - Thermische isolatie
<b>Bindmiddel van asbestmateriaal</b>	Gips - kalk
<b>Gebondenheid op basis van bindmiddel</b>	Niet-hechtgebonden
<b>Hoeveelheid (lengte - omtrek - dikte - aantal)</b>	<ul style="list-style-type: none"><li>• 3,00 m - 25,00 cm - 0,50 cm - 1 stuk</li></ul>
<b>Totaal volume</b>	0,004 m <sup>3</sup>
<b>Eenvoudig bereikbaar</b>	Ja
<b>Bevestigingswijze</b>	<ul style="list-style-type: none"><li>• Verlijmd, ingegoten, versmeerd</li></ul>
<b>Identificatiemethode</b>	Een monstername door de asbestdeskundige met laboanalyse door een asbestlabo.
<b>Destructieve handeling voor identificatie</b>	Nee
<b>Opmerking</b>	De hoeveelheid is een zo nauwkeurig mogelijke opmeting. Hieraan kunnen evenwel geen rechten worden ontleend. Rechte stukken en bochten worden waar mogelijk apart bemonsterd.

- Zorg voor een veilig beheer. Vermijd het beschadigen van het asbestmateriaal. Controleer de toestand jaarlijks op wijzigingen.
- Sluit de ruimte luchtdicht af en vermijd het betreden van de ruimte.
- Verwijder dit asbestmateriaal zo snel mogelijk. Volg de toestand goed op.
- Voer bijkomende staalname(s) uit.

- Hermetische zone (erkend asbestverwijderaars)  
Deze toepassing kan enkel door een erkende asbestverwijderaars via de methodiek van hermetische zone verwijderd worden omdat verwijdering via de methodiek van eenvoudige handelingen en/of couveusezakmethode niet mogelijk is; en er automatisch een verhoogd risico op vrijgave van asbestvezels (max. concentratie 0,01 vezels/cm - CODEX Art. VI.3-54) ontstaat. (Bron: CODEX - Art. VI.3-61.- par 1.)

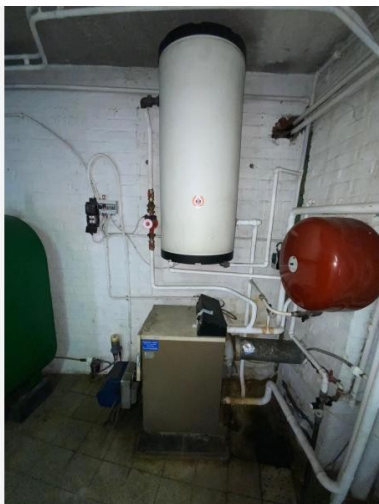
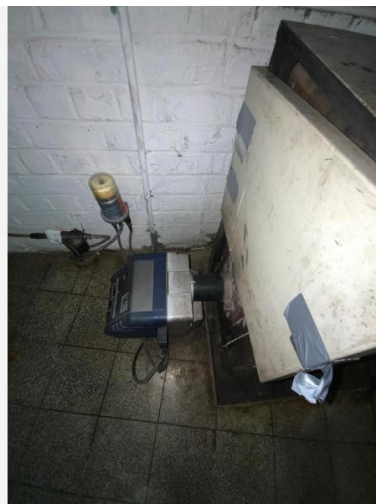
Verwijderen

Eindbeoordeling materiaalrisico	Laag materiaalrisico en/of verlaagde kans op vezelvrijgave
---------------------------------	--

Gebondenheid	Categorie 2: niet-hechtgebonden met matrix
Asbestsoort (vezeltype)	Crocidoliet aanwezig
Asbestconcentratie	Hoog ( $\geq 50\%$ )
Afschermingsgraad van het gehele materiaal	Alleen randen, niet afgeschermd, maar geen contact met binnenluchtstromen
Toestand van het materiaal	Licht beschadigd, licht verweerd. Intacte calciumsilicaatplaat of materiaal met categorie 3-gebondenheid

<b>Beschrijving</b>	Pakking CV-ketel
<b>Omgeving</b>	Binnen
<b>Primaire drager</b>	CV-ketel
<b>Asbestmateriaal</b>	Pakking, dichting
<b>Bindmiddel van asbestmateriaal</b>	Karton - papier - viltachtig
<b>Gebondenheid op basis van bindmiddel</b>	Niet-hechtgebonden
<b>Hoeveelheid (gewicht - aantal)</b>	<ul style="list-style-type: none"><li>• 0,10 kg - 1 stuk</li></ul>
<b>Totaal gewicht</b>	0,10 kg
<b>Eenvoudig bereikbaar</b>	Ja
<b>Bevestigingswijze</b>	<ul style="list-style-type: none"><li>• Geklemd</li></ul>
<b>Identificatiemethode</b>	<p>De asbestdeskundige beoordeelt het materiaal als asbestverdacht en dus asbesthoudend, en dit zonder monstername.</p> <p>Motivatie: De monstername brengt andere schade aan dan schade die inherent is aan de monstername.</p>
<b>Destructieve handeling voor identificatie</b>	Nee
<b>Opmerking</b>	De hoeveelheid is een zo nauwkeurig mogelijke opmeting. Hieraan kunnen evenwel geen rechten worden ontleend.

- Zorg voor een veilig beheer. Vermijd het beschadigen van het asbestmateriaal. Controleer de toestand jaarlijks op wijzigingen.

- Eenvoudige handelingen: mag via doe-het-zelf of door werknemer(s) met opleidingsattest eenvoudige handelingen  
Deze toepassing kan door een aannemer die over een opleidingsattest eenvoudige handelingen beschikt of door een particulier (doe-het-zelf), verwijderd worden indien er geen verhoogd risico op vrijgave van asbestvezels (max. concentratie 0,01 vezels/cm<sup>3</sup> - CODEX Art. VI.3-54) ontstaat en de toepassing voorafgaand wordt gefixeerd/bevochtigd; de individuele elementen zonder machinale werktuigen (boormachine, slijpschijf, hogedrukreiniger,...) en zonder breken of gooien een voor een losgemaakt worden; en ten slotte dubbel en luchtdicht verpakt weggevoerd worden naar een geregistreerd asbestinzamelaar of via een erkende asbestverwijderaar. (In het recyclagepark kan je niet terecht met niet-hechtgebonden asbest)

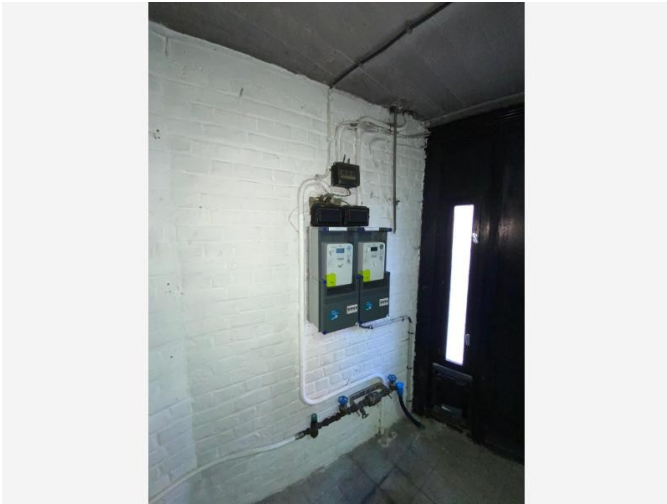
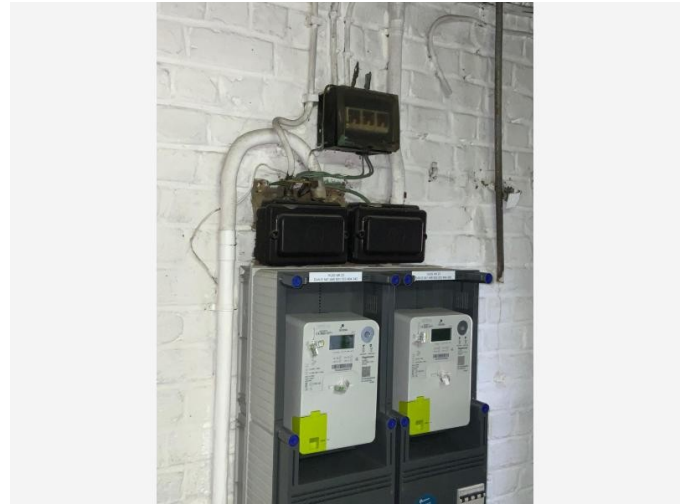
Zorgvuldig beheren

Eindbeoordeling materiaalrisico	Laag materiaalrisico en/of verlaagde kans op vezelvrijgave
---------------------------------	--

<b>Gebondenheid</b>	Categorie 1: hechtgebonden in oorsprong
<b>Asbestsoort (vezeltype)</b>	Crocidoliet aanwezig
<b>Asbestconcentratie</b>	Laag (< 50%)
<b>Afschermingsgraad van het gehele materiaal</b>	Geheel of deels vrij aan de binnenlucht, maar geen contact met binnenluchtstromen
<b>Toestand van het materiaal</b>	Onbeschadigd, niet verweerd

Beschrijving	Bakeliet schakelkast
Omgeving	Binnen
Primaire drager	Communicatie en elektrische infrastructuur en uitrusting
Asbestmateriaal	Plaat, paneel, tablet - Type Bakeliet
Bindmiddel van asbestmateriaal	Kunststof of -hars
Gebondenheid op basis van bindmiddel	Hecht
Hoeveelheid (oppervlakte - dikte - aantal)	• 0,10 m <sup>2</sup> - 1,00 cm - 3 stuks
Totaal volume	0,003 m <sup>3</sup>
Eenvoudig bereikbaar	Ja
Bevestigingswijze	• Geschroefd
Identificatiemethode	De asbestdeskundige beoordeelt het materiaal als asbestverdacht en dus asbesthoudend, en dit zonder monstername.  Motivatie: De monstername brengt andere schade aan dan schade die inherent is aan de monstername.
Destructieve handeling voor identificatie	Nee
Opmerking	De hoeveelheid is een zo nauwkeurig mogelijke opmeting. Hieraan kunnen evenwel geen rechten worden ontleend.

- Zorg voor een veilig beheer. Vermijd het beschadigen van het asbestmateriaal. Controleer de toestand jaarlijks op wijzigingen.
- Voer bijkomende staalname(s) uit.

- Eenvoudige handelingen: mag via doe-het-zelf of door werknemer(s) met opleidingsattest eenvoudige handelingen  
Deze toepassing kan door een aannemer die over een opleidingsattest eenvoudige handelingen beschikt of door een particulier (doe-het-zelf), verwijderd worden indien er geen verhoogd risico op vrijgave van asbestvezels (max. concentratie 0,01 vezels/cm<sup>3</sup> - CODEX Art. VI.3-54) ontstaat en de toepassing voorafgaand wordt gefixeerd/bevochtigd; de individuele elementen zonder machinale werktuigen (boormachine, slijpschijf, hogedrukreiniger,...) en zonder breken of gooien een voor een losgemaakt worden; en ten slotte dubbel en luchtdicht verpakt weggevoerd worden naar een erkend afvalpunt (recyclagepark).

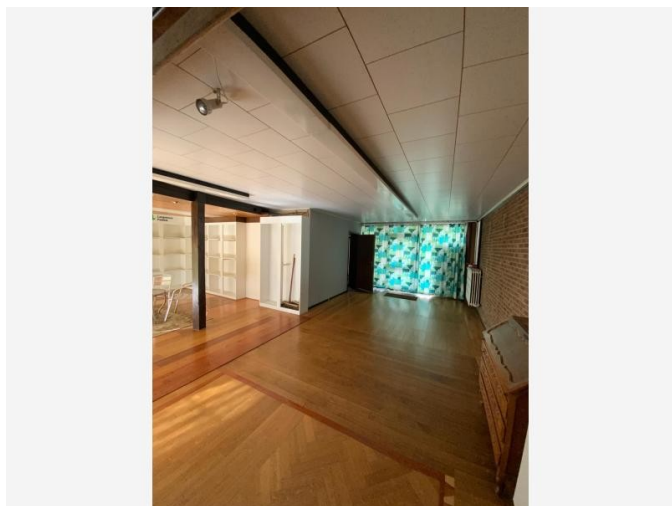
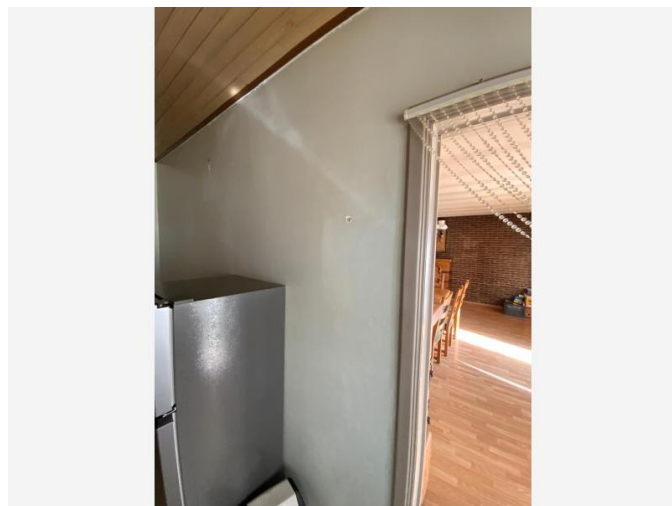
Geen asbest

#	Type	Referentie	Resultaat
4.1	Mengmonster	17426-Plei-fab	Geen asbest

<b>Beschrijving</b>	Pleisterwerk wanden
<b>Omgeving</b>	Binnen
<b>Primaire drager</b>	Binnenwand
<b>Bindmiddel van materiaal</b>	Gips - kalk
<b>Gebondenheid op basis van bindmiddel</b>	Niet-hechtgebonden
<b>Hoeveelheid (oppervlakte - dikte - aantal)</b>	• 300,00 m <sup>2</sup> - 1,00 cm - 1 stuk
<b>Totaal volume</b>	3,00 m <sup>3</sup>
<b>Identificatiemethode</b>	Een monstername door de asbestdeskundige met laboanalyse door een asbestlabo.
<b>Destructieve handeling voor identificatie</b>	Nee
<b>Opmerking</b>	De hoeveelheid is een zo nauwkeurig mogelijke opmeting. Hieraan kunnen evenwel geen rechten worden ontleend. Waar mogelijk, wordt staalname uitgevoerd conform het inspectieprotocol: in een droge ruimte zoals een slaapkamer, in een natte ruimte zoals een keuken of badkamer, in een traphal en in een stookruimte.

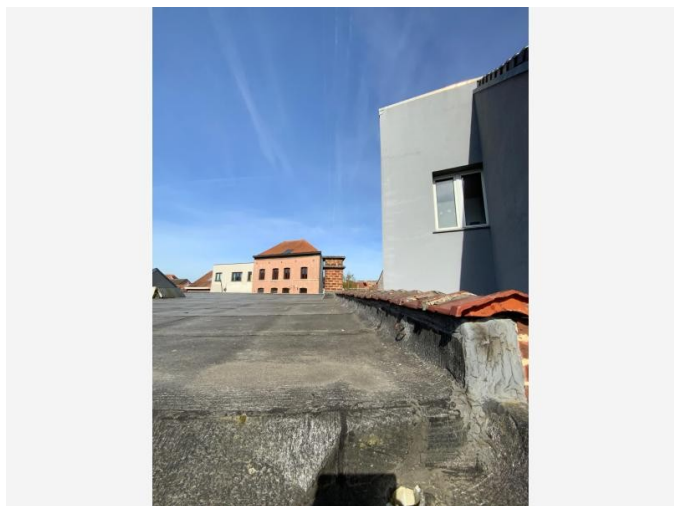
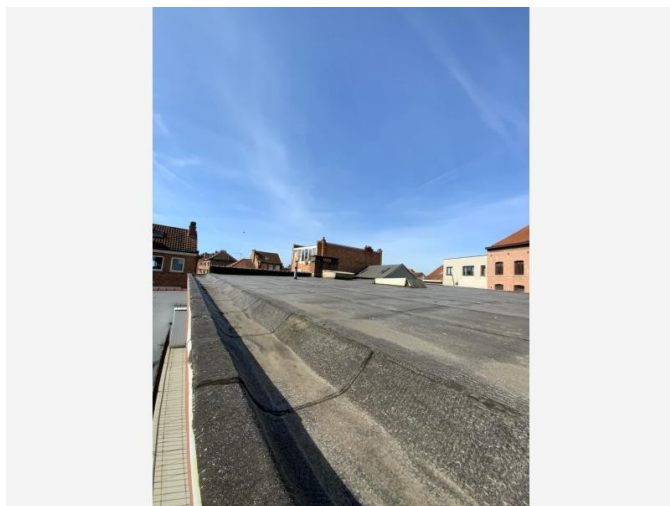
Geen asbest

#	Type	Referentie	Resultaat
5.1	Puntmonster	17426-roof-fab	Geen asbest

<b>Beschrijving</b>	Roofing
<b>Omgeving</b>	Buiten
<b>Primaire drager</b>	Plat dak
<b>Bindmiddel van materiaal</b>	Bitumen (roofing, teer, asfalt)
<b>Gebondenheid op basis van bindmiddel</b>	Hecht
<b>Hoeveelheid (oppervlakte - aantal)</b>	<ul style="list-style-type: none"><li>• 180,00 m<sup>2</sup> - 1 stuk</li></ul>
<b>Totale oppervlakte</b>	180,00 m <sup>2</sup>
<b>Identificatiemethode</b>	Een monstername door de asbestdeskundige met laboanalyse door een asbestlabo.
<b>Destructieve handeling voor identificatie</b>	Nee
<b>Opmerking</b>	Staalname tot op de eventuele onderliggende lagen is niet mogelijk zonder uitbreiding naar een destructief onderzoek.

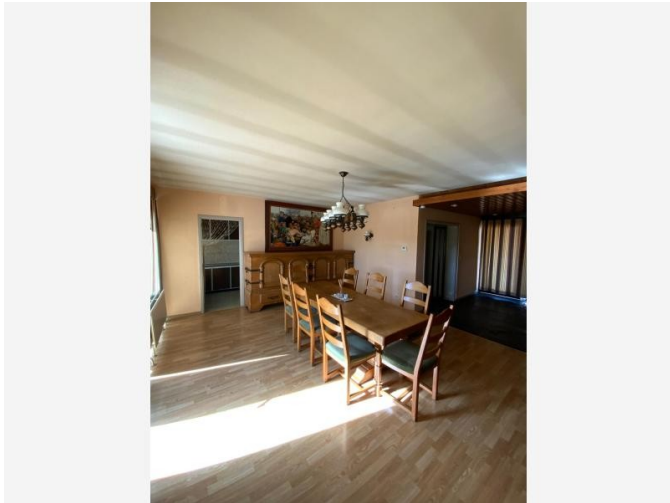
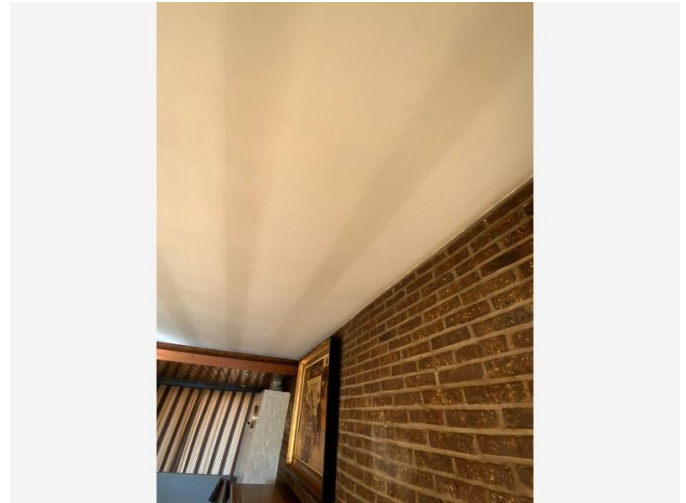
## Fiche 6: Pleisterwerk plafonds

Geen asbest

#	Type	Referentie	Resultaat
6.1	Mengmonster	17426-pleipla-fab	Geen asbest

<b>Beschrijving</b>	Pleisterwerk plafonds
<b>Omgeving</b>	Binnen
<b>Primaire drager</b>	Plafond
<b>Bindmiddel van materiaal</b>	Gips - kalk
<b>Gebondenheid op basis van bindmiddel</b>	Niet-hechtgebonden
<b>Hoeveelheid (oppervlakte - dikte - aantal)</b>	• 80,00 m <sup>2</sup> - 1,00 cm - 1 stuk
<b>Totaal volume</b>	0,80 m <sup>3</sup>
<b>Identificatiemethode</b>	Een monstername door de asbestdeskundige met laboanalyse door een asbestlabo.
<b>Destructieve handeling voor identificatie</b>	Nee
<b>Opmerking</b>	De hoeveelheid is een zo nauwkeurig mogelijke opmeting. Hieraan kunnen evenwel geen rechten worden ontleend. Waar mogelijk, wordt staalname uitgevoerd conform het inspectieprotocol: in een droge ruimte zoals een slaapkamer, in een natte ruimte zoals een keuken of badkamer, in een traphal en in een stookruimte.
