Asbestinventarisatetest

Jean Dambrestraat 28, 1600 Sint-Pieters-Leeuw

Attestnummer : 20260428-000435.000

Uitgegeven op : 28.04.2026

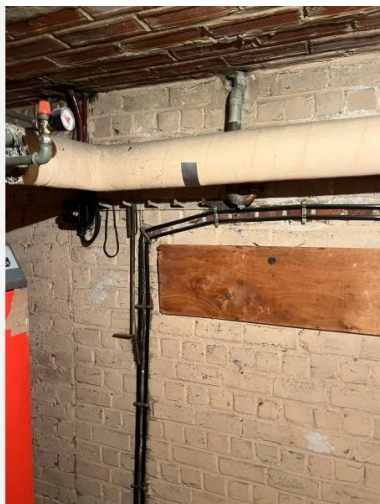
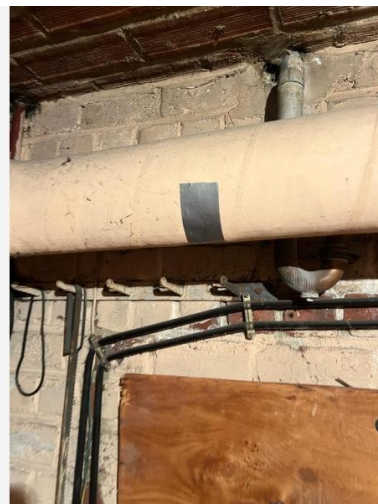
Het asbestmateriaal valt onder de mijlpaal van 2034.

Dringend verwijderen

Eindbeoordeling materiaalrisico	Hoog materiaalrisico en/of hoge kans op vezelvrijgave
---------------------------------	---

Gebondenheid	Categorie 2: niet-hechtgebonden met matrix
Asbestsoort (vezeltype)	Amfibool aanwezig, uitgezonderd crocidoliet
Asbestconcentratie	Hoog ($\geq 50\%$)
Afschermingsgraad van het gehele materiaal	Geheel of deels vrij aan de binnenlucht, maar geen contact met binnenluchtstromen
Toestand van het materiaal	Matig beschadigd, matig verweerd

#	Type	Referentie	Resultaat
1.1	Mengmonster	07	Amosiet
1.2	Mengmonster	08	Amosiet

Beschrijving	Leidingisolatie (gips)
Omgeving	Binnen
Primaire drager	HVAC infrastructuur en uitrusting
Asbestmateriaal	In-situ afwerkingslagen - Thermische isolatie
Bindmiddel van asbestmateriaal	Gips - kalk
Gebondenheid op basis van bindmiddel	Niet-hechtgebonden
Hoeveelheid (lengte - omtrek - dikte - aantal)	<ul style="list-style-type: none">• 12,00 m - 30,00 cm - 20,00 cm - 1 stuk
Totaal volume	0,72 m ³
Eenvoudig bereikbaar	Ja
Bevestigingswijze	<ul style="list-style-type: none">• Verlijmd, ingegoten, versmeerd
Identificatiemethode	Een monstername door de asbestdeskundige met laboanalyse door een asbestlabo.
Destructieve handeling voor identificatie	Nee
Opmerking	De hoeveelheid is een zo nauwkeurig mogelijke opmeting. Hieraan kunnen evenwel geen rechten worden ontleend. Rechte stukken en bochten worden waar mogelijk apart bemonsterd.

- Zorg voor een veilig beheer. Vermijd het beschadigen van het asbestmateriaal. Controleer de toestand jaarlijks op wijzigingen.
- Sluit de ruimte luchtdicht af en vermijd het betreden van de ruimte.
- Scherm in afwachting van verwijdering het asbestmateriaal af van luchtstromingen en verstoring: bijvoorbeeld door het te verpakken, te fixeren, af te dekken, signalisatie - afbakening aan te brengen, ...
- Verwijder dit asbestmateriaal zo snel mogelijk. Volg de toestand goed op.

- Hermetische zone (erkend asbestverwijderaars)
Deze toepassing kan enkel door een erkende asbestverwijderaars via de methodiek van hermetische zone verwijderd worden omdat verwijdering via de methodiek van eenvoudige handelingen en/of couveusezakmethode niet mogelijk is; en er automatisch een verhoogd risico op vrijgave van asbestvezels (max. concentratie 0,01 vezels/cm - CODEX Art. VI.3-54) ontstaat. (Bron: CODEX - Art. VI.3-61.- par 1.)

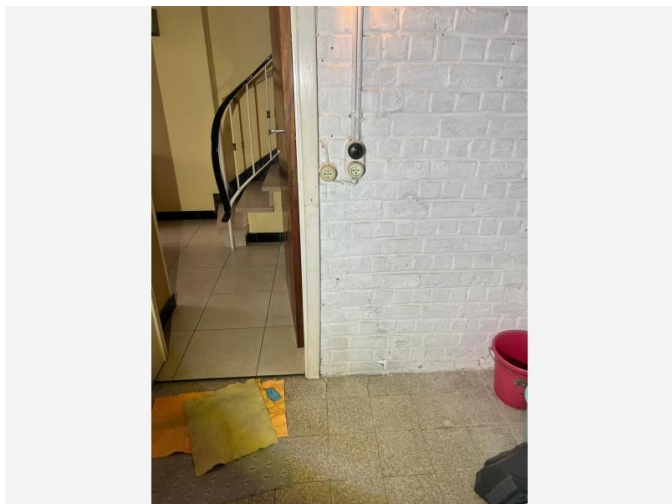
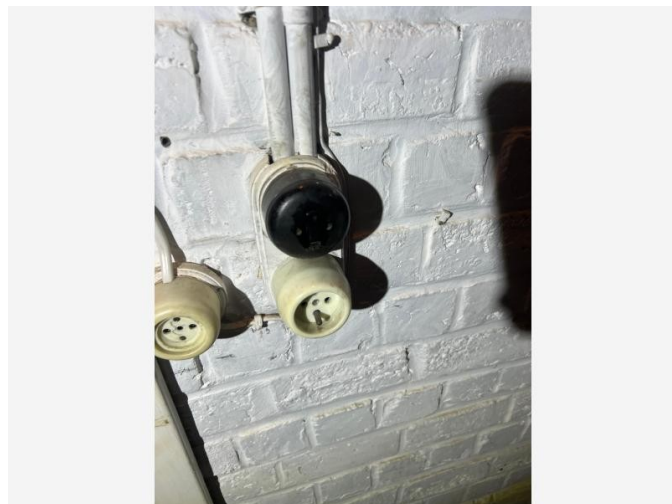
Het asbestmateriaal valt onder de mijlpaal van 2040.

Verwijderen

Verhoogd materiaalrisico en/of verhoogde kans op vezelvrijgave

Gebondenheid	Categorie 1: hechtgebonden in oorsprong
Asbestsoort (vezeltype)	Crocidoliet aanwezig
Asbestconcentratie	Laag (< 50%)
Afschermingsgraad van het gehele materiaal	Geheel of deels vrij aan de binnenlucht, maar geen contact met binnenluchtstromen
Toestand van het materiaal	Licht beschadigd, licht verweerd. Intacte calciumsilicaatplaat of materiaal met categorie 3-gebondenheid

Beschrijving	Bakeliet schakelaars/stopcontacten
Omgeving	Binnen
Primaire drager	Communicatie en elektrische infrastructuur en uitrusting
Asbestmateriaal	Plaat, paneel, tablet - Type Bakeliet
Bindmiddel van asbestmateriaal	Kunststof of -hars
Gebondenheid op basis van bindmiddel	Hecht
Hoeveelheid (oppervlakte - dikte - aantal)	• 0,10 m ² - 1,00 cm - 6 stuks
Totaal volume	0,006 m ³
Eenvoudig bereikbaar	Ja
Bevestigingswijze	• Geschroefd
Identificatiemethode	De asbestdeskundige beoordeelt het materiaal als asbestverdacht en dus asbesthoudend, en dit zonder monstername. Motivatie: De monstername brengt andere schade aan dan schade die inherent is aan de monstername.
Destructieve handeling voor identificatie	Nee
Opmerking	De hoeveelheid is een zo nauwkeurig mogelijke opmeting. Hieraan kunnen evenwel geen rechten worden ontleend. Monstername niet uitgevoerd wegens risico op beschadiging van een elektrisch component en mogelijke blootstelling aan spanning of storingen in de elektrische installatie.

- Zorg voor een veilig beheer. Vermijd het beschadigen van het asbestmateriaal. Controleer de toestand jaarlijks op wijzigingen.
- Voer bijkomende staalname(s) uit.

- Eenvoudige handelingen: mag via doe-het-zelf of door werknemer(s) met opleidingsattest eenvoudige handelingen
Deze toepassing kan door een aannemer die over een opleidingsattest eenvoudige handelingen beschikt of door een particulier (doe-het-zelf), verwijderd worden indien er geen verhoogd risico op vrijgave van asbestvezels (max. concentratie 0,01 vezels/cm³ - CODEX Art. VI.3-54) ontstaat en de toepassing voorafgaand wordt gefixeerd/bevochtigd; de individuele elementen zonder machinale werktuigen (boormachine, slijpschijf, hogedrukreiniger,...) en zonder breken of gooien een voor een losgemaakt worden; en ten slotte dubbel en luchtdicht verpakt weggevoerd worden naar een erkend afvalpunt (recyclagepark).

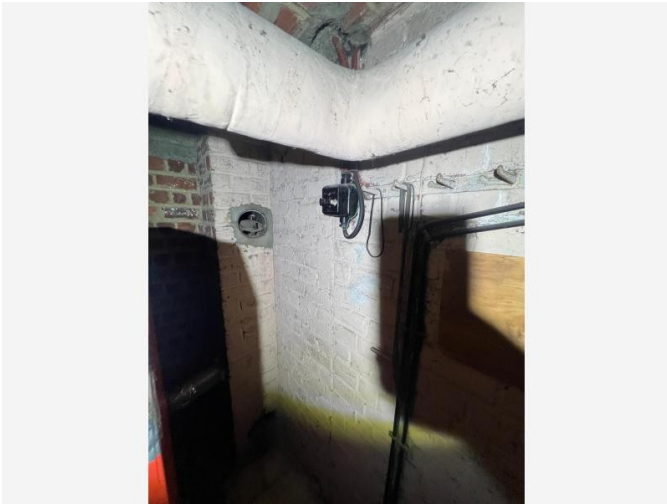
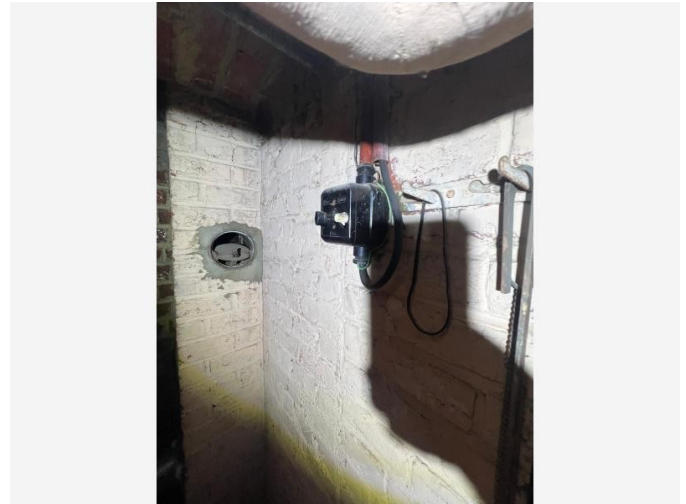
Het asbestmateriaal valt onder de mijlpaal van 2040.

Verwijderen

Eindbeoordeling materiaalrisico	Verhoogd materiaalrisico en/of verhoogde kans op vezelvrijgave
---------------------------------	--

Gebondenheid	Categorie 1: hechtgebonden in oorsprong
Asbestsoort (vezeltype)	Crocidoliet aanwezig
Asbestconcentratie	Laag (< 50%)
Afschermingsgraad van het gehele materiaal	Geheel of deels vrij aan de binnenlucht, maar geen contact met binnenluchtstromen
Toestand van het materiaal	Licht beschadigd, licht verweerd. Intacte calciumsilicaatplaat of materiaal met categorie 3-gebondenheid

Beschrijving	Bakeliet schakelkast
Omgeving	Binnen
Primaire drager	Communicatie en elektrische infrastructuur en uitrusting
Asbestmateriaal	Plaat, paneel, tablet - Type Bakeliet
Bindmiddel van asbestmateriaal	Kunststof of -hars
Gebondenheid op basis van bindmiddel	Hecht
Hoeveelheid (oppervlakte - dikte - aantal)	<ul style="list-style-type: none"> • 0,10 m² - 1,00 cm - 1 stuk
Totaal volume	0,001 m ³
Eenvoudig bereikbaar	Ja
Bevestigingswijze	<ul style="list-style-type: none"> • Geschroefd
Identificatiemethode	<p>De asbestdeskundige beoordeelt het materiaal als asbestverdacht en dus asbesthoudend, en dit zonder monstername.</p> <p>Motivatie: De monstername brengt andere schade aan dan schade die inherent is aan de monstername.</p>
Destructieve handeling voor identificatie	Nee
Opmerking	De hoeveelheid is een zo nauwkeurig mogelijke opmeting. Hieraan kunnen evenwel geen rechten worden ontleend. Monstername niet uitgevoerd wegens risico op beschadiging van een elektrisch component en mogelijke blootstelling aan spanning of storingen in de elektrische installatie.

- Zorg voor een veilig beheer. Vermijd het beschadigen van het asbestmateriaal. Controleer de toestand jaarlijks op wijzigingen.
- Voer bijkomende staalname(s) uit.

- Eenvoudige handelingen: mag via doe-het-zelf of door werknemer(s) met opleidingsattest eenvoudige handelingen
Deze toepassing kan door een aannemer die over een opleidingsattest eenvoudige handelingen beschikt of door een particulier (doe-het-zelf), verwijderd worden indien er geen verhoogd risico op vrijgave van asbestvezels (max. concentratie 0,01 vezels/cm³ - CODEX Art. VI.3-54) ontstaat en de toepassing voorafgaand wordt gefixeerd/bevochtigd; de individuele elementen zonder machinale werktuigen (boormachine, slijpschijf, hogedrukreiniger,...) en zonder breken of gooien een voor een losgemaakt worden; en ten slotte dubbel en luchtdicht verpakt weggevoerd worden naar een erkend afvalpunt (recyclagepark).

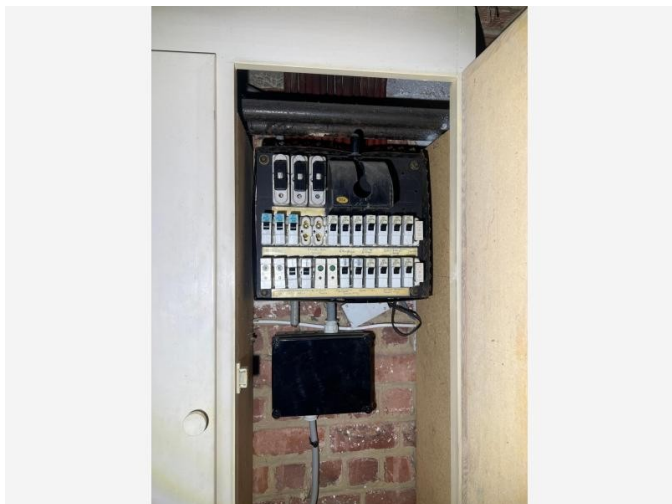
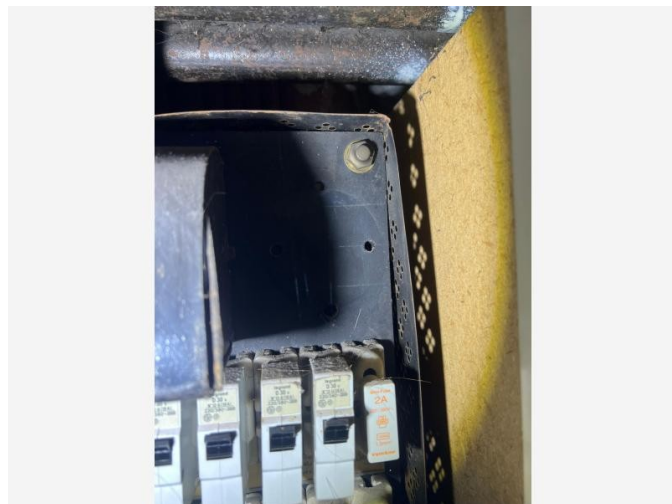
Het asbestmateriaal valt onder de mijlpaal van 2040.

Verwijderen

Beschrijving	AC plaat zekeringen
Omgeving	Binnen
Primaire drager	Communicatie en elektrische infrastructuur en uitrusting
Asbestmateriaal	Plaat, paneel, tablet - Generiek
Bindmiddel van asbestmateriaal	Cement
Gebondenheid op basis van bindmiddel	Hecht
Hoeveelheid (oppervlakte - dikte - aantal)	<ul style="list-style-type: none">• 0,50 m² - 2,00 cm - 1 stuk
Totaal volume	0,01 m ³
Eenvoudig bereikbaar	Ja
Bevestigingswijze	<ul style="list-style-type: none">• Geklemd• Geschroefd
Identificatiemethode	<p>De asbestdeskundige beoordeelt het materiaal als asbestverdacht en dus asbesthoudend, en dit zonder monstername.</p> <p>Motivatie: De monstername brengt andere schade aan dan schade die inherent is aan de monstername.</p>
Destructieve handeling voor identificatie	Nee
Opmerking	De hoeveelheid is een zo nauwkeurig mogelijke opmeting. Hieraan kunnen evenwel geen rechten worden ontleend.

- Zorg voor een veilig beheer. Vermijd het beschadigen van het asbestmateriaal. Controleer de toestand jaarlijks op wijzigingen.
- Voer bijkomende staalname(s) uit.

- Eenvoudige handelingen: mag via doe-het-zelf of door werknemer(s) met opleidingsattest eenvoudige handelingen
Deze toepassing kan door een aannemer die over een opleidingsattest eenvoudige handelingen beschikt of door een particulier (doe-het-zelf), verwijderd worden indien er geen verhoogd risico op vrijgave van asbestvezels (max. concentratie 0,01 vezels/cm³ - CODEX Art. VI.3-54) ontstaat en de toepassing voorafgaand wordt gefixeerd/bevochtigd; de individuele elementen zonder machinale werktuigen (boormachine, slijpschijf, hogedrukreiniger,...) en zonder breken of gooien een voor een losgemaakt worden; en ten slotte dubbel en luchtdicht verpakt weggevoerd worden naar een erkend afvalpunt (recyclagepark).

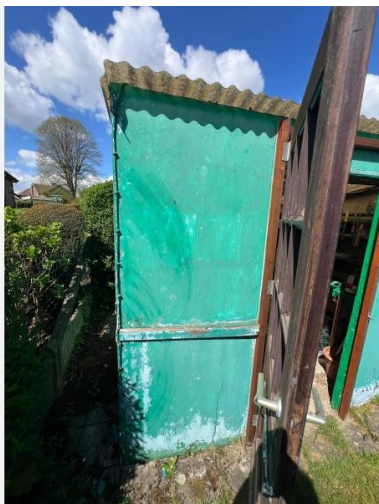
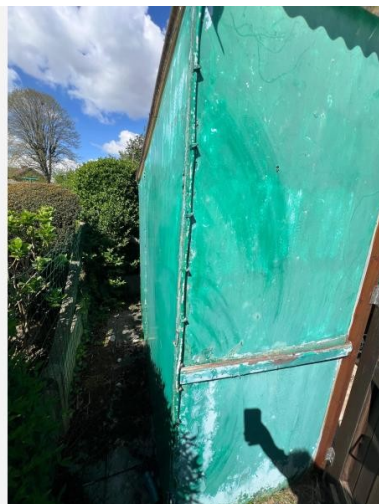
Beschrijving	AC wandplaten tuinhuis
Omgeving	Buiten
Primaire drager	Wand buitenschil
Asbestmateriaal	Plaat, paneel, tablet - Type Menuiserie
Bindmiddel van asbestmateriaal	Cement
Gebondenheid op basis van bindmiddel	Hecht
Hoeveelheid (oppervlakte - dikte - aantal)	• 16,00 m ² - 1,00 cm - 1 stuk
Totaal volume	0,16 m ³
Eenvoudig bereikbaar	Ja
Bevestigingswijze	• Geschroefd
Identificatiemethode	Een monstername door de asbestdeskundige met laboanalyse door een asbestlabo.
Destructieve handeling voor identificatie	Nee
Opmerking	De hoeveelheid is een zo nauwkeurig mogelijke opmeting. Hieraan kunnen evenwel geen rechten worden ontleend.

- Eenvoudige handelingen: mag via doe-het-zelf of door werknemer(s) met opleidingsattest eenvoudige handelingen
Deze toepassing kan door een aannemer die over een opleidingsattest eenvoudige handelingen beschikt of door een particulier (doe-het-zelf), verwijderd worden indien er geen verhoogd risico op vrijgave van asbestvezels (max. concentratie 0,01 vezels/cm³ - CODEX Art. VI.3-54) ontstaat en de toepassing voorafgaand wordt gefixeerd/bevochtigd; de individuele elementen zonder machinale werktuigen (boormachine, slijpschijf, hogedrukreiniger,...) en zonder breken of gooien een voor een losgemaakt worden; en ten slotte dubbel en luchtdicht verpakt weggevoerd worden naar een erkend afvalpunt (recyclagepark).

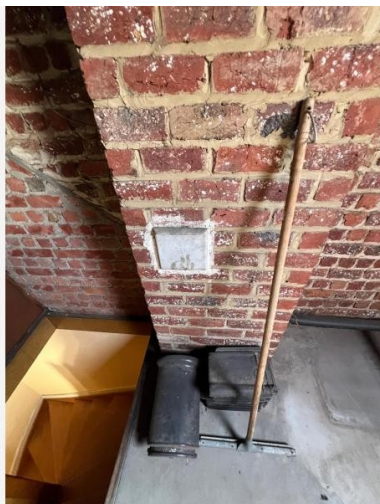
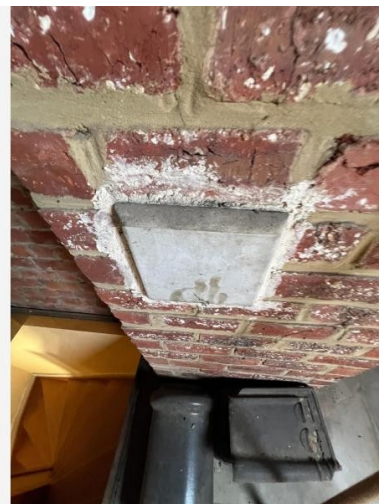
Beschrijving	Roetluik
Omgeving	Binnen
Primaire drager	HVAC infrastructuur en uitrusting
Asbestmateriaal	Plaat, paneel, tablet - Generiek
Bindmiddel van asbestmateriaal	Cement
Gebondenheid op basis van bindmiddel	Hecht
Hoeveelheid (oppervlakte - dikte - aantal)	• 0,20 m ² - 4,00 cm - 1 stuk
Totaal volume	0,008 m ³
Eenvoudig bereikbaar	Ja
Bevestigingswijze	• Geklemd
Identificatiemethode	Een monstername door de asbestdeskundige met laboanalyse door een asbestlabo.
Destructieve handeling voor identificatie	Nee
Opmerking	De hoeveelheid is een zo nauwkeurig mogelijke opmeting. Hieraan kunnen evenwel geen rechten worden ontleend.

- Eenvoudige handelingen: mag via doe-het-zelf of door werknemer(s) met opleidingsattest eenvoudige handelingen
Deze toepassing kan door een aannemer die over een opleidingsattest eenvoudige handelingen beschikt of door een particulier (doe-het-zelf), verwijderd worden indien er geen verhoogd risico op vrijgave van asbestvezels (max. concentratie 0,01 vezels/cm³ - CODEX Art. VI.3-54) ontstaat en de toepassing voorafgaand wordt gefixeerd/bevochtigd; de individuele elementen zonder machinale werktuigen (boormachine, slijpschijf, hogedrukreiniger,...) en zonder breken of gooien een voor een losgemaakt worden; en ten slotte dubbel en luchtdicht verpakt weggevoerd worden naar een erkend afvalpunt (recyclagepark).

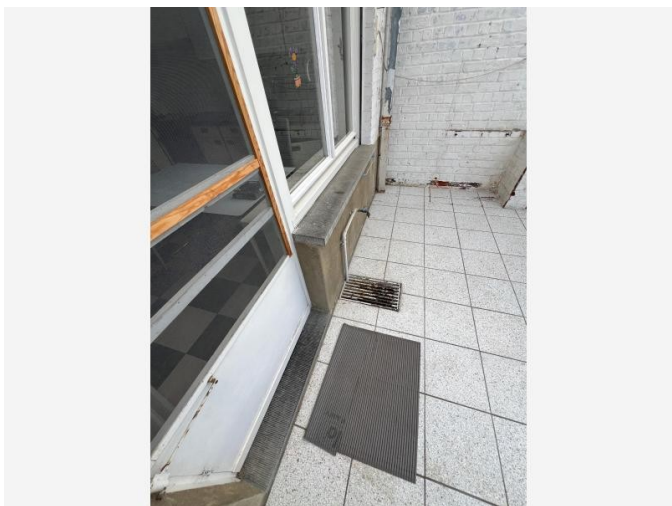
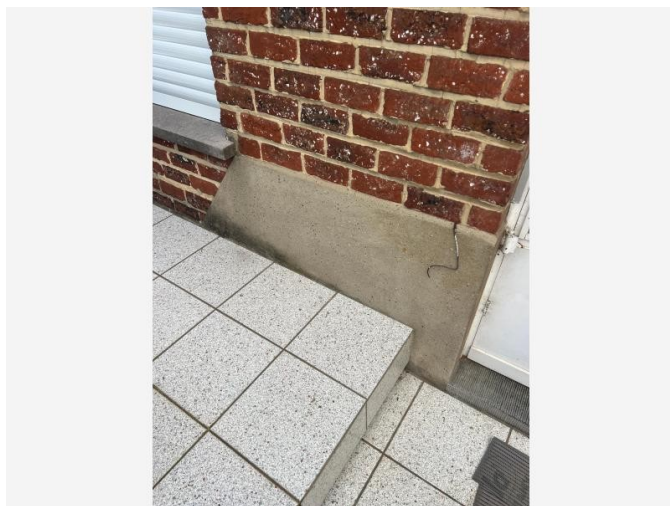
Beschrijving	Cementen smeerlaag aan terras
Omgeving	Buiten
Primaire drager	Wand buitenschil
Bindmiddel van materiaal	Cement
Gebondenheid op basis van bindmiddel	Hecht
Hoeveelheid (gewicht - aantal)	<ul style="list-style-type: none">• 20,00 kg - 1 stuk
Totaal gewicht	20,00 kg
Identificatiemethode	Een monstername door de asbestdeskundige met laboanalyse door een asbestlabo.
Destructieve handeling voor identificatie	Nee
Opmerking	De hoeveelheid is een zo nauwkeurig mogelijke opmeting. Hieraan kunnen evenwel geen rechten worden ontleend.

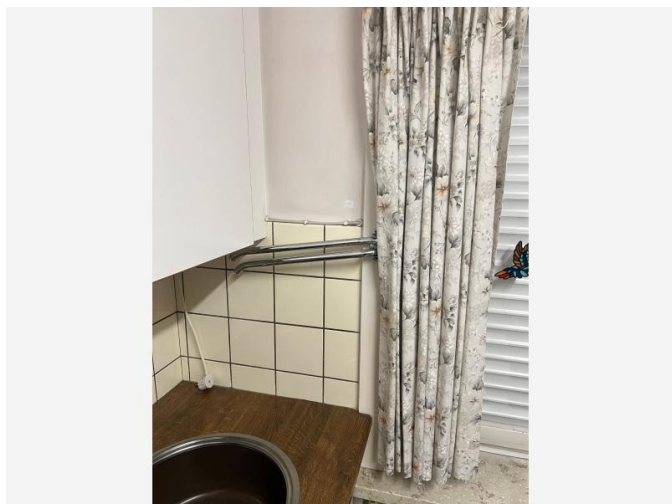
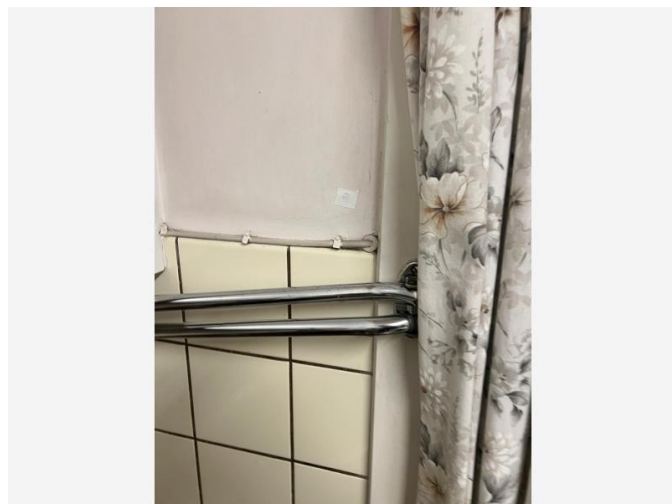
Beschrijving	Pleisterwerk wanden
Omgeving	Binnen
Primaire drager	Binnenwand
Bindmiddel van materiaal	Gips - kalk
Gebondenheid op basis van bindmiddel	Niet-hechtgebonden
Hoeveelheid (oppervlakte - dikte - aantal)	• 300,00 m ² - 1,00 cm - 1 stuk
Totaal volume	3,00 m ³
Identificatiemethode	Een monstername door de asbestdeskundige met laboanalyse door een asbestlabo.
Destructieve handeling voor identificatie	Nee
Opmerking	De hoeveelheid is een zo nauwkeurig mogelijke opmeting. Hieraan kunnen evenwel geen rechten worden ontleend. Waar mogelijk, wordt staalname uitgevoerd conform het inspectieprotocol: in een droge ruimte zoals een slaapkamer, in een natte ruimte zoals een keuken of badkamer, in een traphal en in een stookruimte. Bemonsterd in keuken, traphal en gang

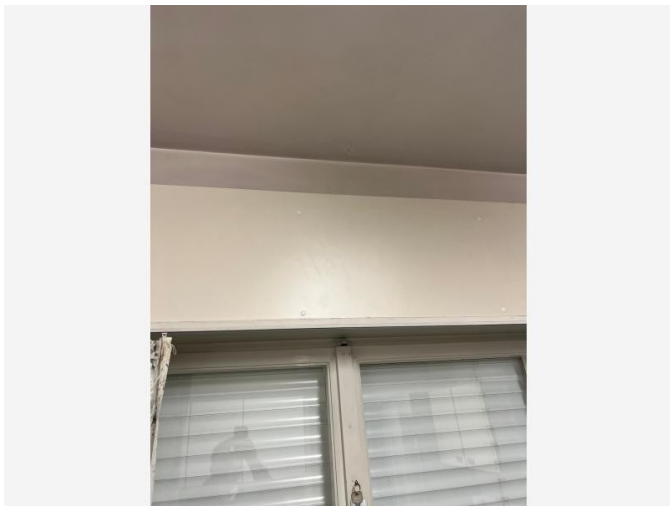
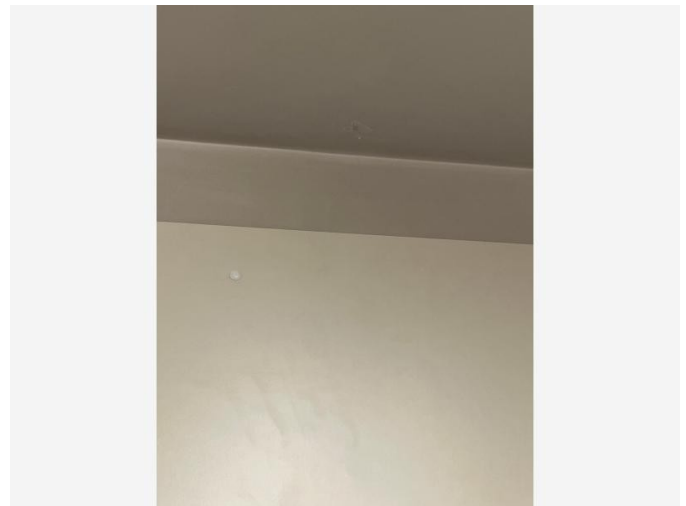
Beschrijving	Pleisterwerk plafonds
Omgeving	Binnen
Primaire drager	Plafond
Bindmiddel van materiaal	Gips - kalk
Gebondenheid op basis van bindmiddel	Niet-hechtgebonden
Hoeveelheid (oppervlakte - dikte - aantal)	• 200,00 m ² - 1,00 cm - 1 stuk
Totaal volume	2,00 m ³
Identificatiemethode	Een monstername door de asbestdeskundige met laboanalyse door een asbestlabo.
Destructieve handeling voor identificatie	Nee
Opmerking	De hoeveelheid is een zo nauwkeurig mogelijke opmeting. Hieraan kunnen evenwel geen rechten worden ontleend. Waar mogelijk, wordt staalname uitgevoerd conform het inspectieprotocol: in een droge ruimte zoals een slaapkamer, in een natte ruimte zoals een keuken of badkamer, in een traphal en in een stookruimte. Bemonsterd in keuken, traphal en gang

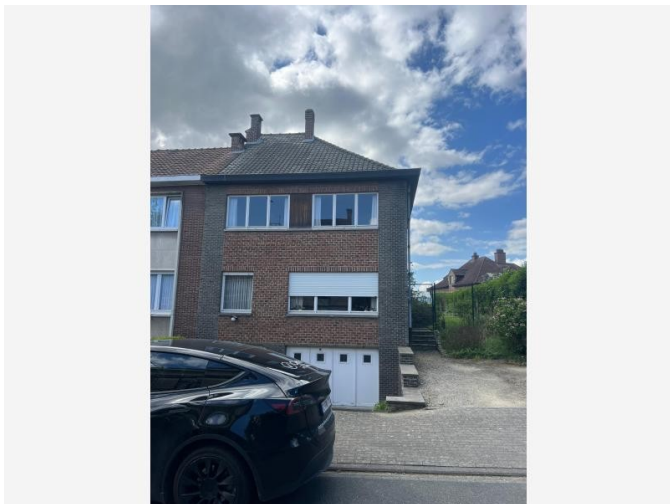
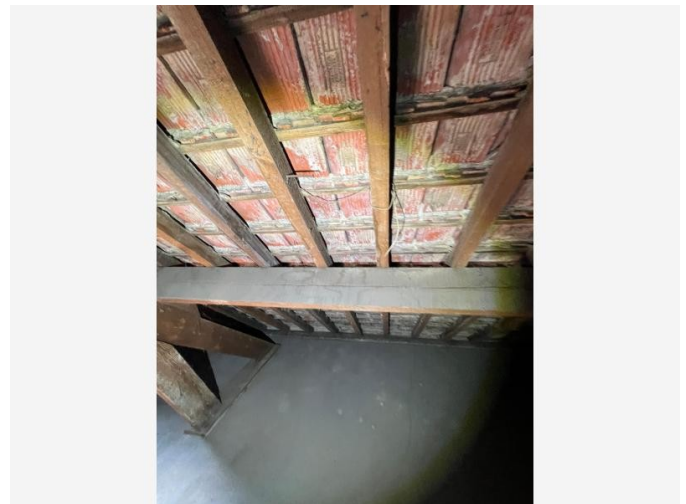
Beschrijving	Notitie	Terug te vinden op plannen
Fiche 19: Dakbedekking bestaande uit pannen (niet verdacht)	De dakbedekking is niet-asbestverdacht.	-
Fiche 20: Mastiek	Er is geen asbestverdachte mastiek aanwezig.	-

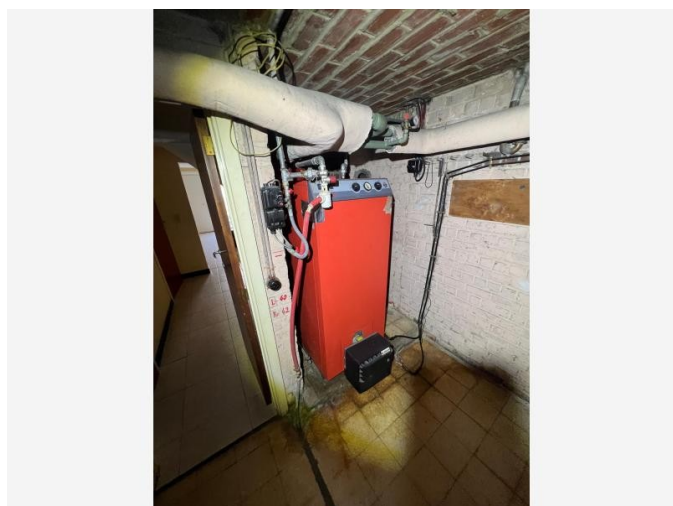
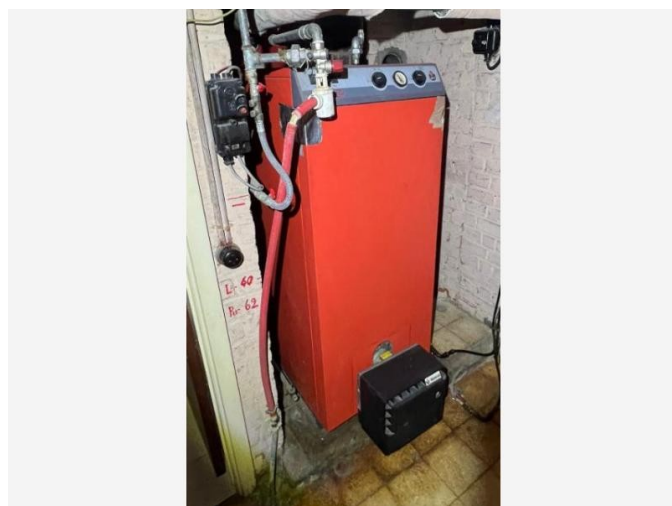
Beschrijving	Notitie	Terug te vinden op plannen
Fiche 21: Oude CV-ketel	De CV-ketel bevat mogelijk asbesthoudende pakkingen en/of elementen. Laat ze onderzoeken bij onderhoud of vervanging.	-

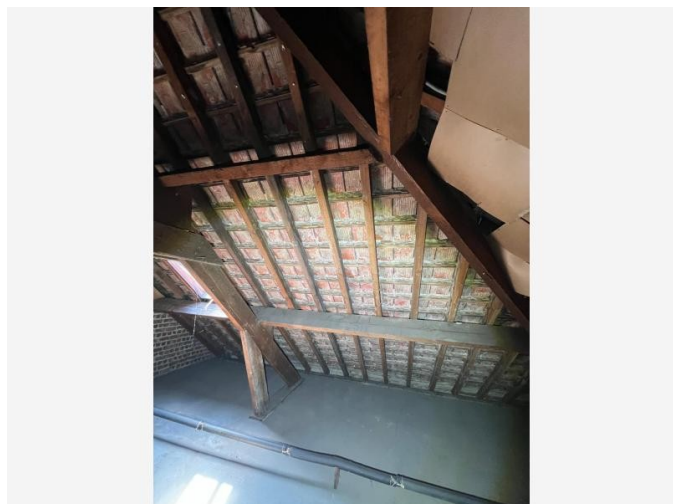
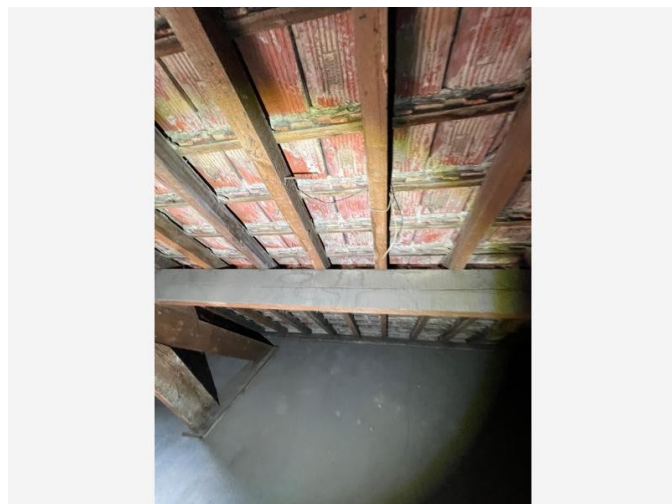
Beschrijving	Notitie	Terug te vinden op plannen
Fiche 22: Liftinfrastructuur (niet aanwezig)	Er is geen liftinfrastructuur aanwezig op de inspectielocatie.	-
Fiche 23: Onderdak (niet aanwezig)	Er is geen te onderzoeken onderdak aanwezig op de inspectielocatie.	-
