# Asbestinventarisatetest

Ninoofse Steenweg 230, 1755 Pajottegem

Attestnummer : **20260429-000463.000**

Uitgegeven op : **29.04.2026**

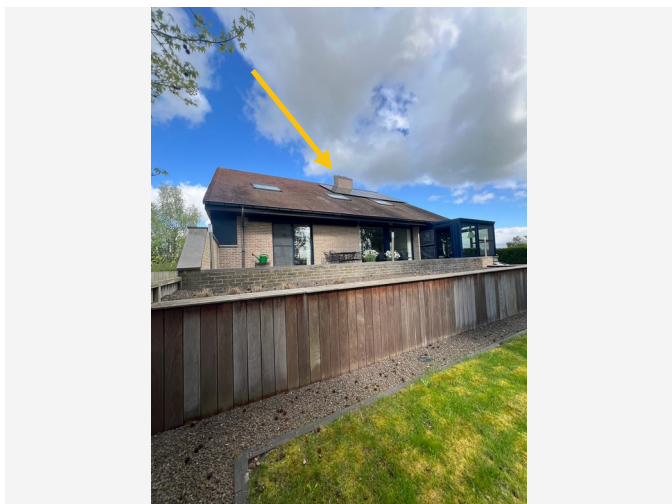
*Situeringfoto*

**Reden:** Het te onderzoeken materiaal situeert zich hoger dan 3,50 m te rekenen vanaf een veilige ondergrond

**Uitleg van de asbestdeskundige:** De binnenkant van de schouw is niet waarneembaar. De schouw bevat binnenin mogelijk een asbestcement rookgaskanaal. Laat dit onderzoeken bij eventuele werken.

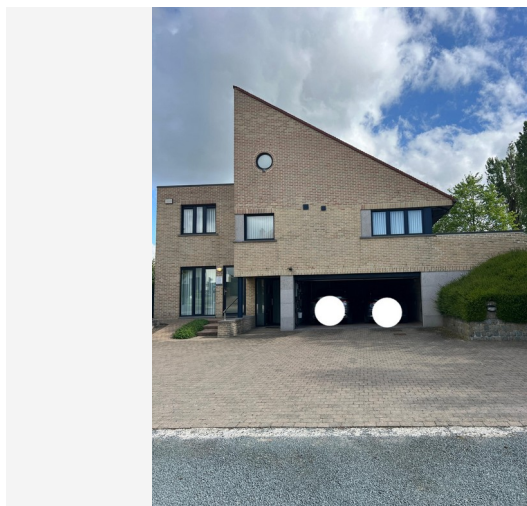
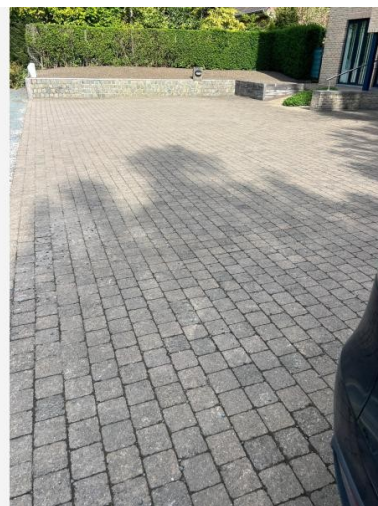
Geen waarneembare asbestverdachte materialen aangetroffen.

Basis voor advies	De asbestdeskundige beoordeelt het materiaal als niet-asbestverdacht.
-------------------	---

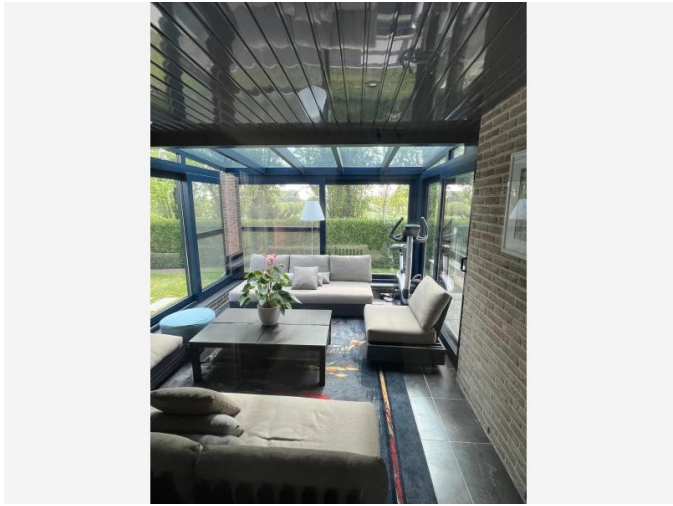
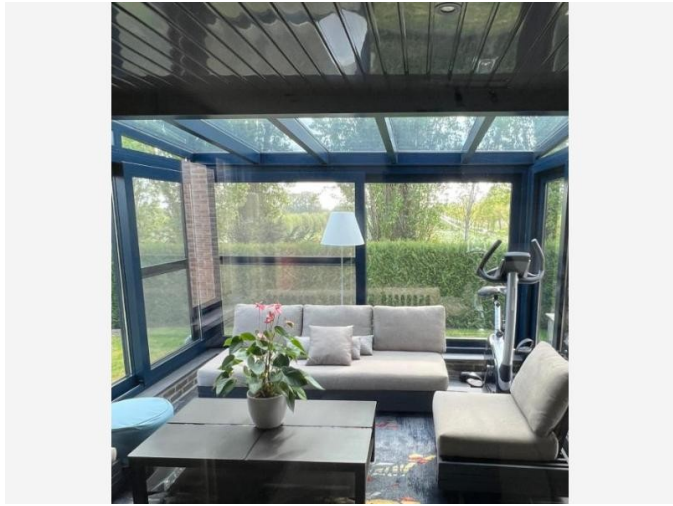
Geen waarneembare asbestverdachte materialen aangetroffen.

<b>Basis voor advies</b>	De asbestdeskundige beoordeelt het materiaal als niet-asbestverdacht.
--------------------------	---

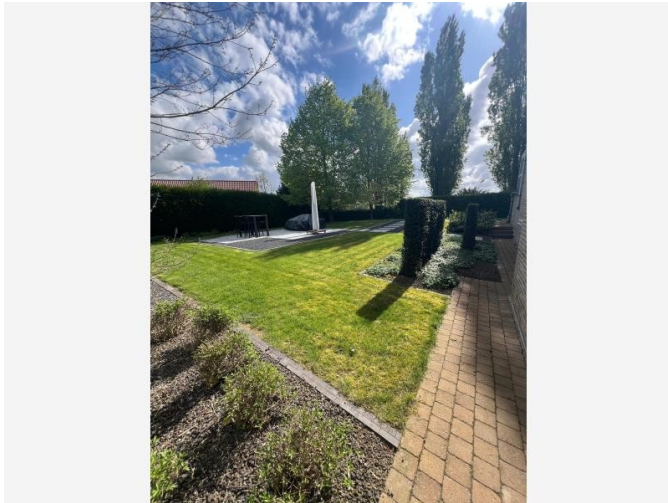
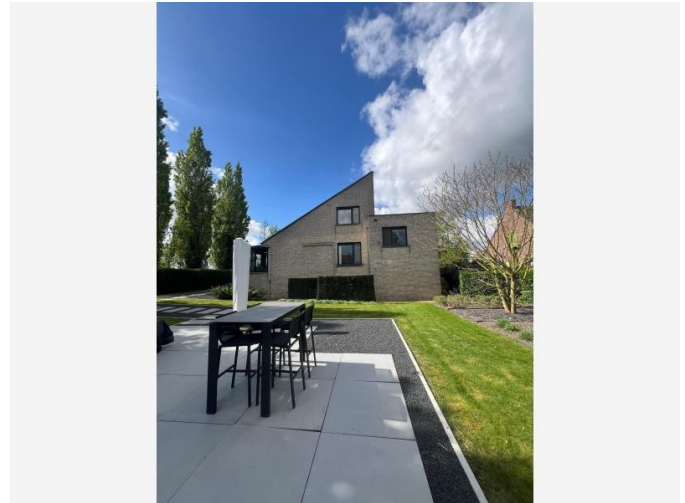
Geen waarneembare asbestverdachte materialen aangetroffen.

Basis voor advies	De asbestdeskundige beoordeelt het materiaal als niet-asbestverdacht.
-------------------	---

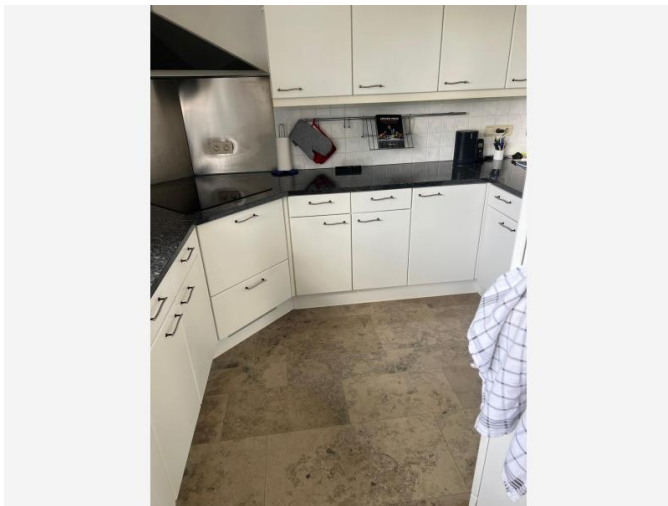
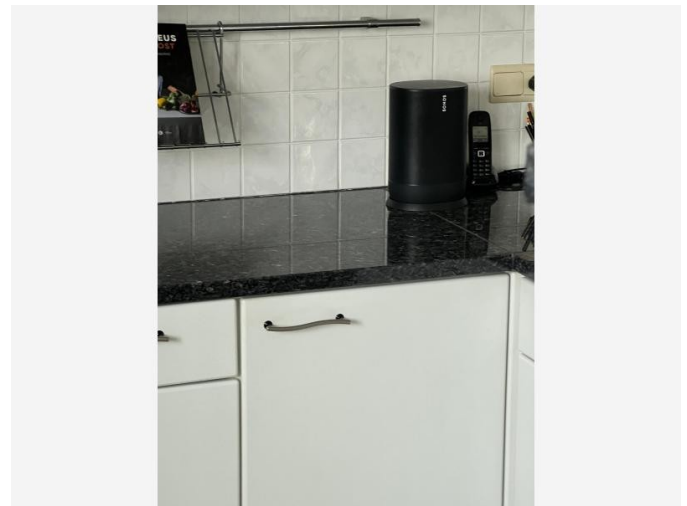
Faiencetegels zijn mogelijk gelijmd met asbesthoudende lijm. Bij werken, laat dit controleren.

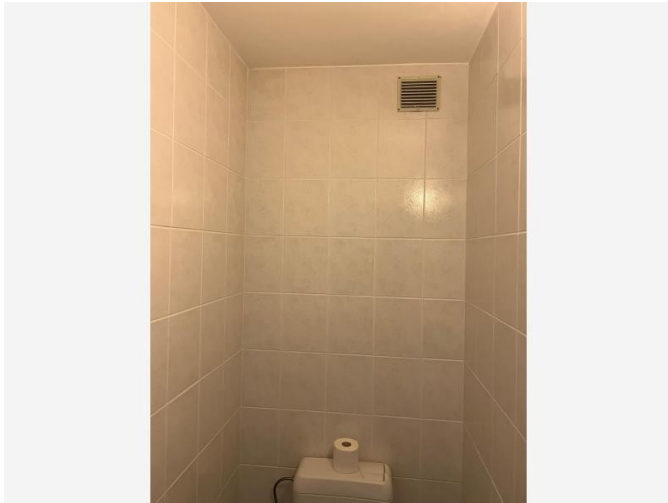
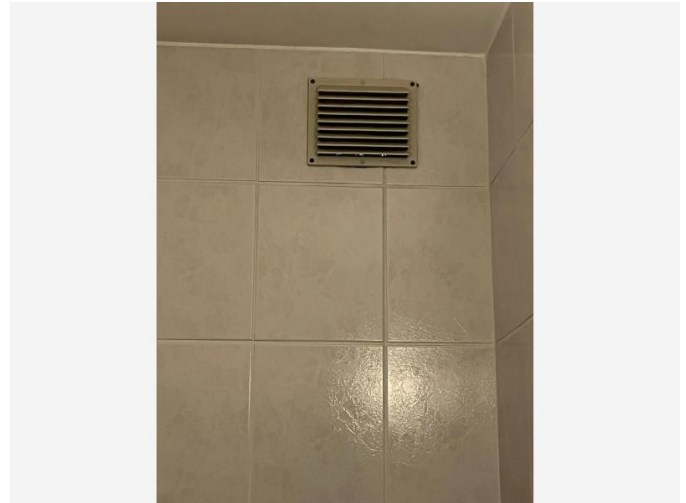
De ventilatiekanalen zijn niet waarneembaar. Het is niet uitgesloten dat ze asbestverdacht zijn.

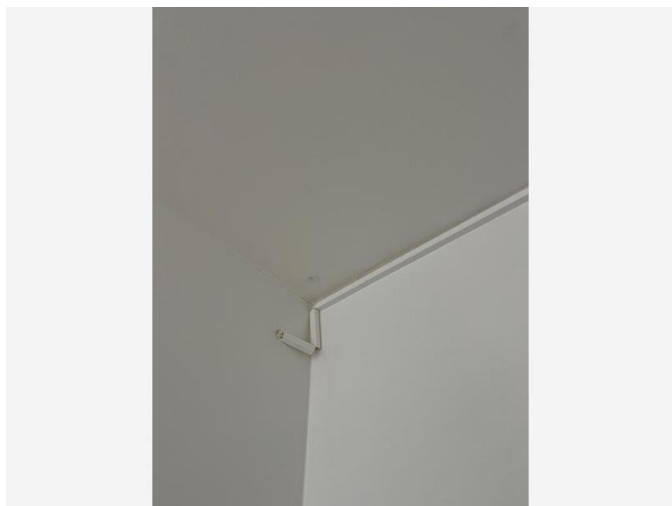
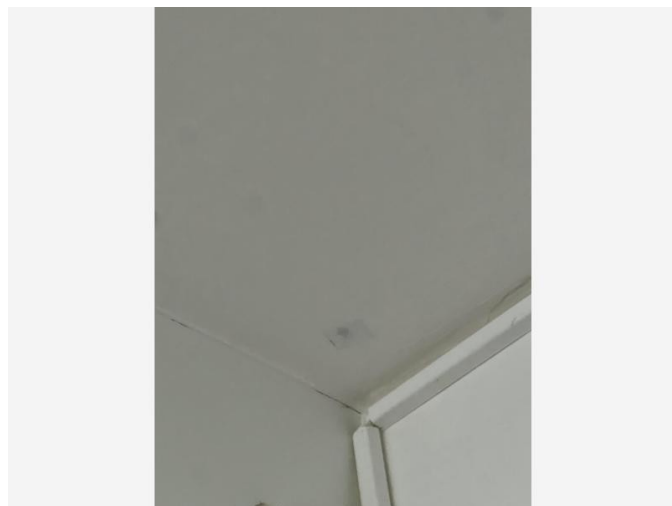
Geen asbest

#	Type	Referentie	Resultaat
7.1	Mengmonster	02	Geen asbest

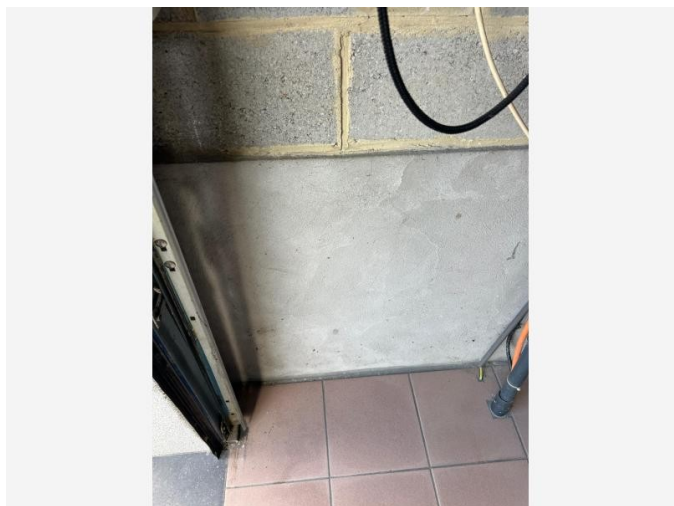
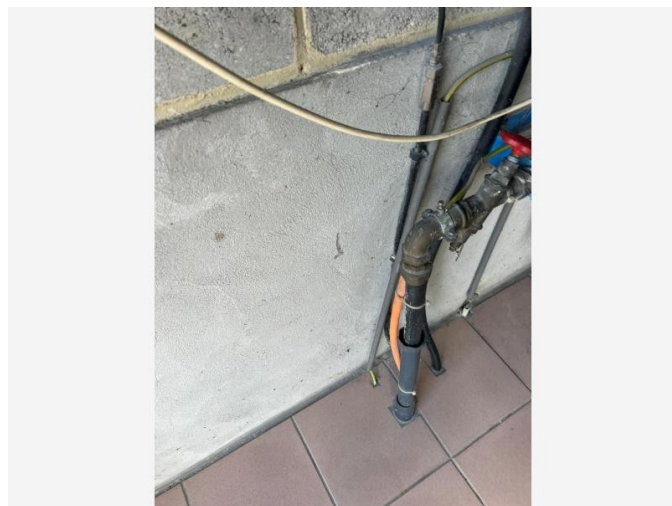
Geen asbest

#	Type	Referentie	Resultaat
8.1	Mengmonster	03	Geen asbest

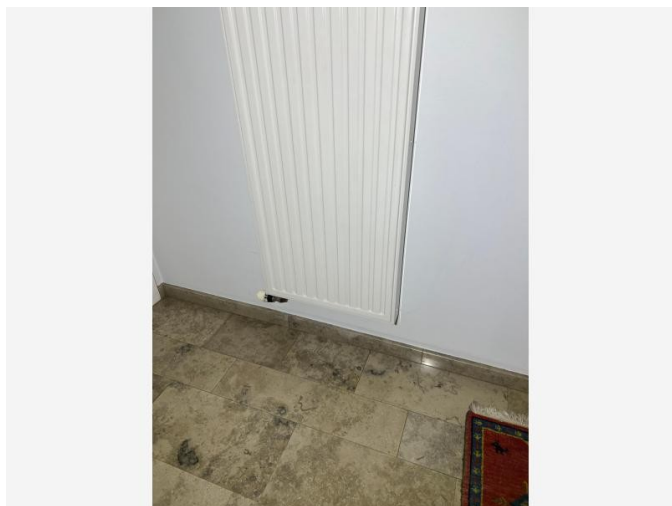
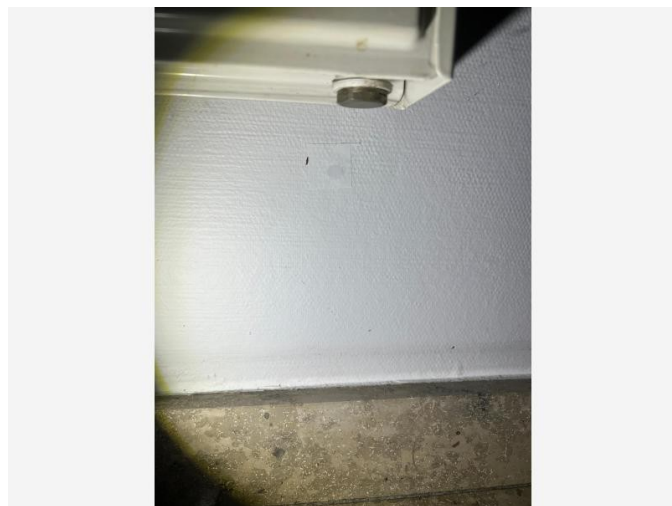
Geen asbest

#	Type	Referentie	Resultaat
9.1	Mengmonster	01	Geen asbest

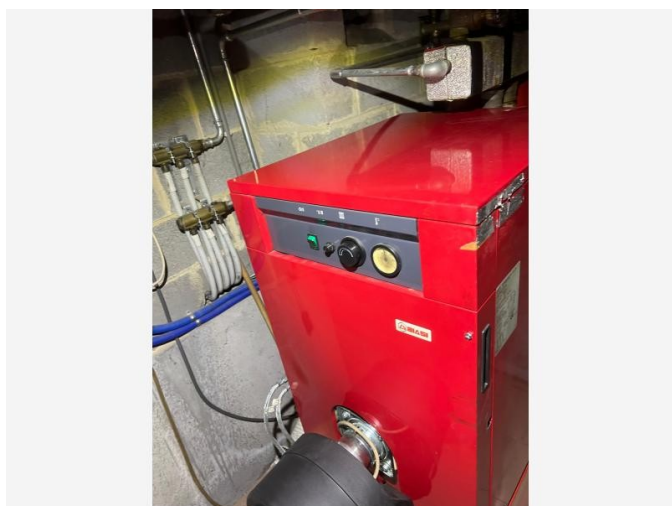
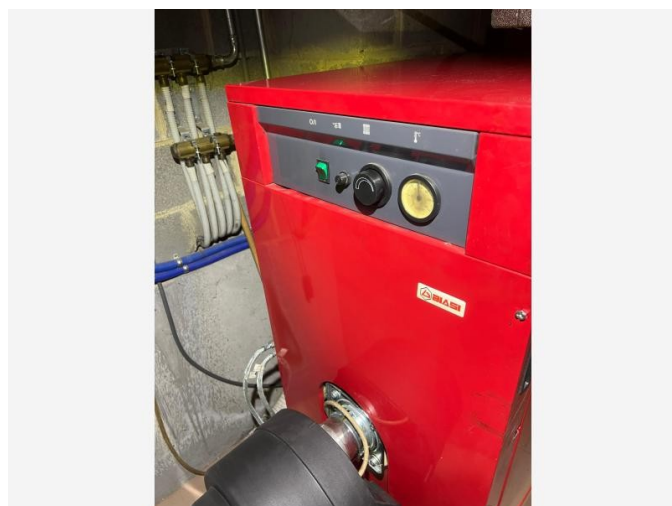
### Fiche 13: CV-ketel (niet-waarneembare materialen)

Beschrijving	Notitie	Terug te vinden op plannen
Fiche 13: CV-ketel (niet-waarneembare materialen)	De CV-ketel bevat mogelijk asbestverdachte dichtingen en/of isolerend materiaal die niet waarneembaar zijn.	-
