# Asbestinventarisatetest

Oudenaaksestraat 4, 1671 Pepingen

Attestnummer : 20260426-000182.000

**Niet-asbestveilig**

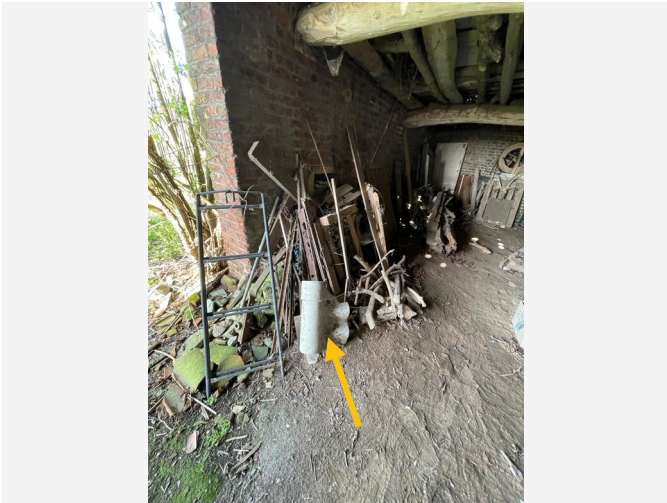
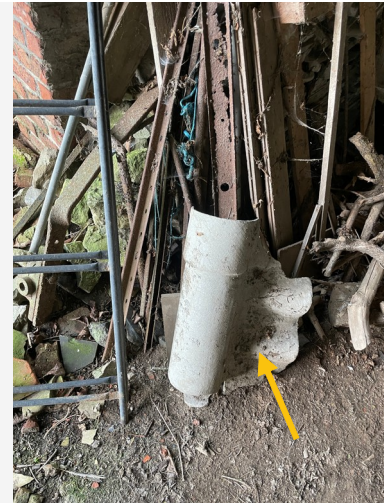
Het asbestmateriaal valt onder de mijlpaal van 2040.

**Dringend verwijderen**

<b>Beschrijving</b>	Nokstuk in vezelcement - Stal
<b>Type afvalstof</b>	Betreft stock-voorraad of gedemonteerde asbestmaterialen
<b>Aanwezige resten</b>	Betreft gedemonteerd materiaal of stock-voorraad.
<b>Omgeving</b>	Binnen
<b>Primaire drager</b>	Gedemonteerd of buitengebruik gesteld materiaal
<b>Asbestmaterialen</b>	<ul style="list-style-type: none"><li>• Dak- en gevelbekleding - Nok, windveer, boeiboord</li></ul>
<b>Bindmiddel van asbestmateriaal</b>	Cement
<b>Gebondenheid op basis van bindmiddel</b>	Hecht
<b>Hoeveelheid (gewicht - aantal)</b>	<ul style="list-style-type: none"><li>• 3,00 kg - 1 stuk</li></ul>
<b>Totaal gewicht</b>	3,00 kg
<b>Eenvoudig bereikbaar</b>	Ja
<b>Identificatiemethode</b>	De asbestdeskundige beoordeelt het materiaal als asbestverdacht en dus asbesthoudend, en dit zonder monstername.
<b>Opmerking</b>	De hoeveelheid is een zo nauwkeurig mogelijke opmeting, waar evenwel kleine afwijkingen op mogelijk zijn.

- Verwijder het asbestafval.

- Eenvoudige handelingen: mag via doe-het-zelf of door werknemer(s) met opleidingsattest eenvoudige handelingen  
Deze toepassing mag door een aannemer die over een opleidingsattest eenvoudige handelingen beschikt of door een particulier (doe-het-zelver), verwijderd worden indien er geen verhoogd risico op vrijgave van asbestvezels (max. concentratie 0,01 vezels/cm<sup>3</sup> - CODEX Art. VI.3-54) ontstaat en de toepassing voorafgaand wordt gefixeerd/bevochtigd. De individuele elementen moeten zonder machinale werktuigen (boormachine, slijpschijf, hogedrukreiniger) en zonder breken of gooien een voor een losgemaakt worden en dubbel en luchtdicht verpakt afgevoerd worden naar een erkend afvalpunt (recyclagepark). Daar moeten ze voorzichtig in de container voor asbestafval worden gelegd. Op het recyclagepark worden uitsluitend hechtgebonden asbestmaterialen aanvaard. Niet-hechtgebonden asbestmaterialen kunnen enkel bij een erkend asbestverwijderaar of asbestafvalverwerker worden aangeboden.

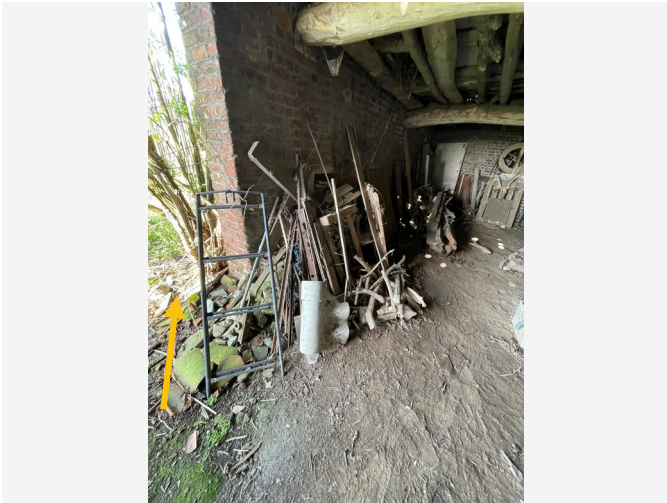
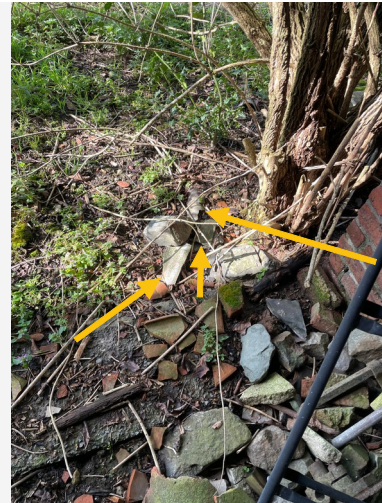
<b>Beschrijving</b>	Golfplaten in vezelcement
<b>Type afvalstof</b>	Betreft resten (contaminatie) van verwerking of beschadiging
<b>Type resten (contaminatie)</b>	<ul style="list-style-type: none"><li>• Stukken, fragmenten (los, opliggend)</li><li>• Stukken, fragmenten (vermengd in materiaal)</li></ul>
<b>Besmette materialen</b>	<ul style="list-style-type: none"><li>• Materiaal rondom</li></ul>
<b>Bron van de resten</b>	Betreft beschadigd materiaal.
<b>Omgeving</b>	Binnen
<b>Primaire drager</b>	Gedemonteerd of buitengebruik gesteld materiaal
<b>Gebondenheid resten</b>	Niet hecht
<b>Hoeveelheid (gewicht - aantal)</b>	<ul style="list-style-type: none"><li>• 750,00 kg - 1 stuk</li></ul>
<b>Totaal gewicht</b>	750,00 kg
<b>Eenvoudig bereikbaar</b>	Ja
<b>Identificatiemethode</b>	De asbestdeskundige beoordeelt het materiaal als asbestverdacht en dus asbesthoudend, en dit zonder monstername.
<b>Opmerking</b>	De hoeveelheid is een zo nauwkeurig mogelijke opmeting, waar evenwel kleine afwijkingen op mogelijk zijn.

- Eenvoudige handelingen: mag via doe-het-zelf of door werknemer(s) met opleidingsattest eenvoudige handelingen  
Deze toepassing mag door een aannemer die over een opleidingsattest eenvoudige handelingen beschikt of door een particulier (doe-het-zelver), verwijderd worden indien er geen verhoogd risico op vrijgave van asbestvezels (max. concentratie 0,01 vezels/cm<sup>3</sup> - CODEX Art. VI.3-54) ontstaat en de toepassing voorafgaand wordt gefixeerd/bevochtigd. De individuele elementen moeten zonder machinale werktuigen (boormachine, slijpschijf, hogedrukreiniger) en zonder breken of gooien een voor een losgemaakt worden en dubbel en luchtdicht verpakt afgevoerd worden naar een erkend afvalpunt (recyclagepark). Daar moeten ze voorzichtig in de container voor asbestafval worden gelegd. Op het recyclagepark worden uitsluitend hechtgebonden asbestmaterialen aanvaard. Niet-hechtgebonden asbestmaterialen kunnen enkel bij een erkend asbestverwijderaar of asbestafvalverwerker worden aangeboden.

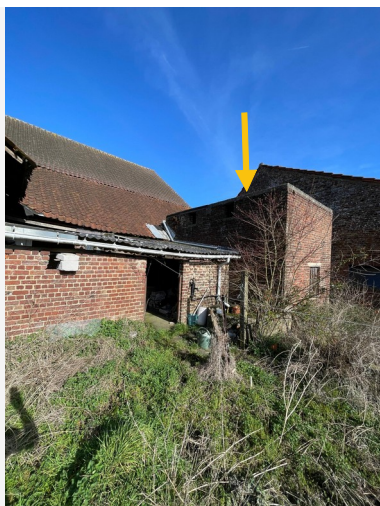
(Asbest)materiaal	Rookgaskanaal
Karakterisatie	Asbest (verdacht)
Primaire drager	HVAC infrastructuur en uitrusting

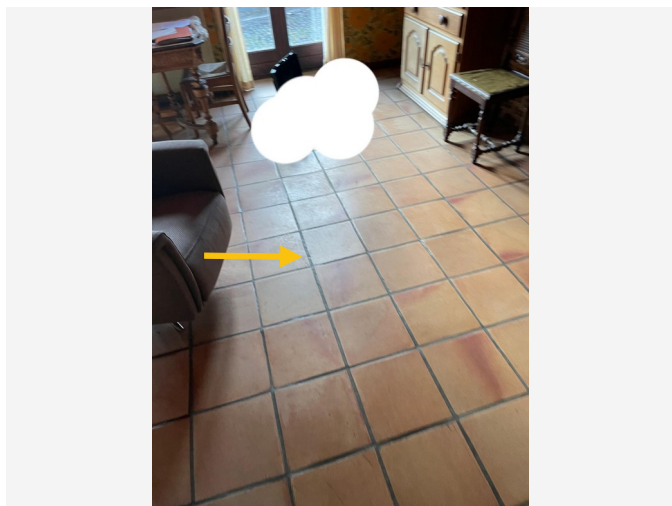
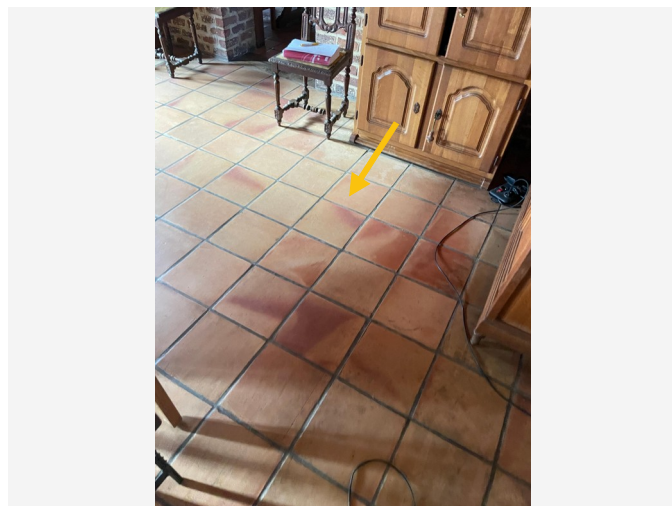
Tegellijm is nergens vast te stellen: geen schade aan vloer- en wandtegels en plinten. Geen monsternamen mogelijk. Destructief onderzoek is noodzakelijk om achterliggende (oudere) lagen te analyseren.

Basis voor advies	Beoordeling op basis van expertise, zonder een vaststelling door de asbestdeskundige.
Primaire drager	Vloer
(Asbest)materiaal	In-situ afwerkingslagen - Lijm laag
Bindmiddel	Cement
Gebondenheid bindmiddel	Hecht

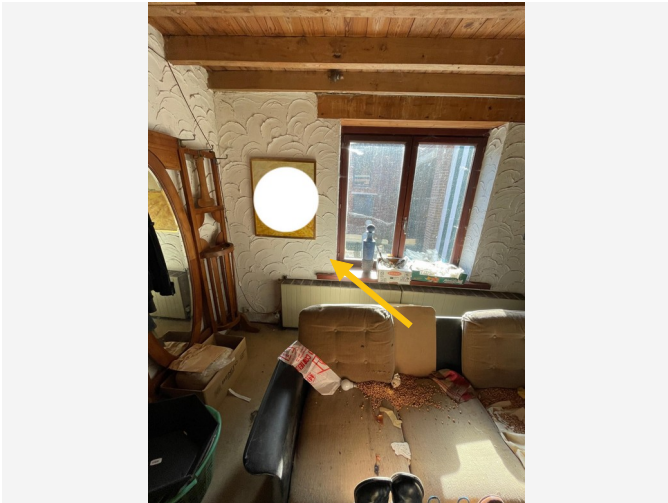
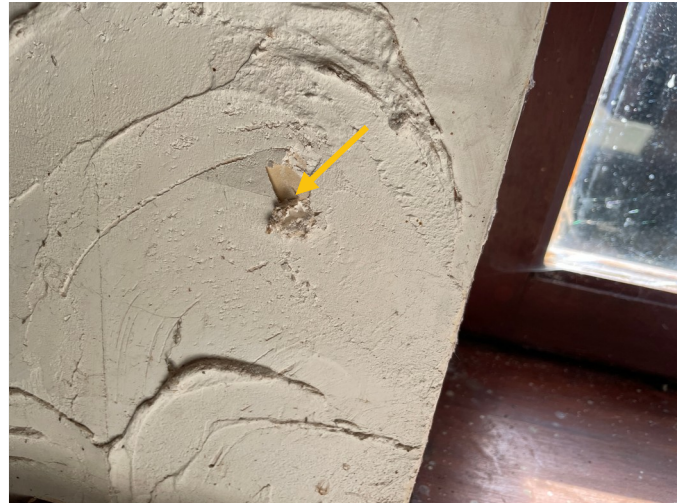
## Fiche 23: Pleisterwerk muren

Geen asbest

<b>Beschrijving</b>	Pleisterwerk muren
<b>Omgeving</b>	Binnen
<b>Primaire drager</b>	Binnenwand
<b>Bindmiddel van materiaal</b>	Gips - kalk
<b>Gebondenheid op basis van bindmiddel</b>	Niet-hechtgebonden
<b>Hoeveelheid (oppervlakte - dikte - aantal)</b>	• 40,00 m <sup>2</sup> - 1,00 cm - 1 stuk
<b>Totaal volume</b>	0,40 m <sup>3</sup>
<b>Identificatiemethode</b>	Een monstername door de asbestdeskundige met laboanalyse door een asbestlabo.
<b>Destructieve handeling voor identificatie</b>	Nee
<b>Opmerking</b>	Enkel pleisterwerk muren in bureau. Hier werd een mengmonster genomen. De overige muren in steen of valse binnenwanden. De hoeveelheid is een zo nauwkeurig mogelijke opmeting, waar evenwel kleine afwijkingen op mogelijk zijn.

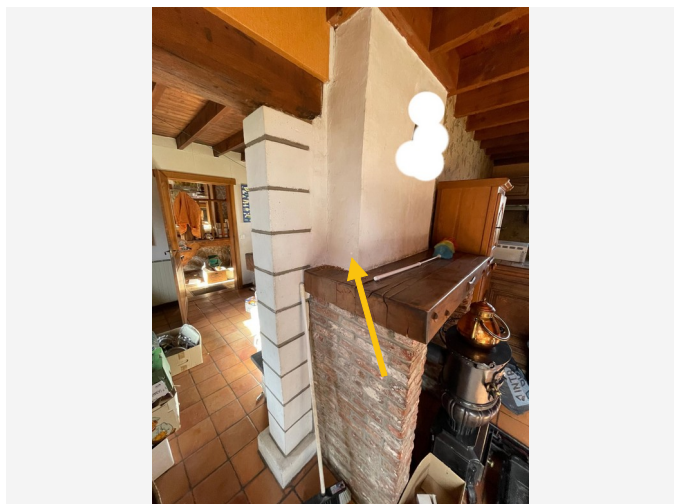
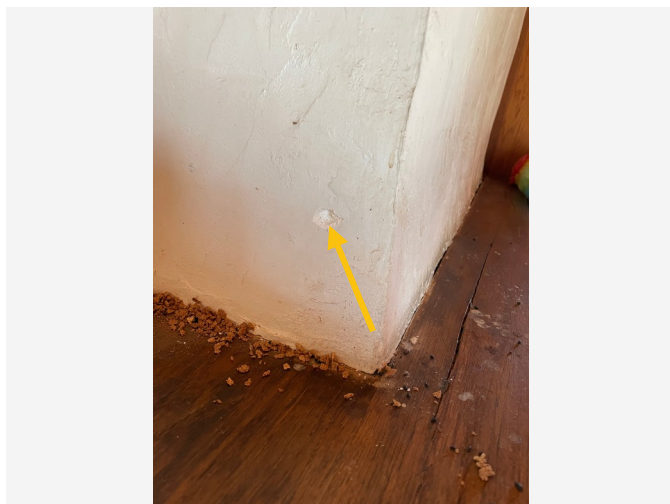
<b>Beschrijving</b>	Bezetting/smeerlaag tegen schouw - GV
<b>Omgeving</b>	Binnen
<b>Primaire drager</b>	HVAC infrastructuur en uitrusting
<b>Bindmiddel van materiaal</b>	Gips - kalk
<b>Gebondenheid op basis van bindmiddel</b>	Niet-hechtgebonden
<b>Hoeveelheid (oppervlakte - dikte - aantal)</b>	• 2,00 m <sup>2</sup> - 1,00 cm - 2 stuks
<b>Totaal volume</b>	0,04 m <sup>3</sup>
<b>Identificatiemethode</b>	Een monstername door de asbestdeskundige met laboanalyse door een asbestlabo.
<b>Destructieve handeling voor identificatie</b>	Nee
<b>Opmerking</b>	De hoeveelheid is een zo nauwkeurig mogelijke opmeting, waar evenwel kleine afwijkingen op mogelijk zijn.

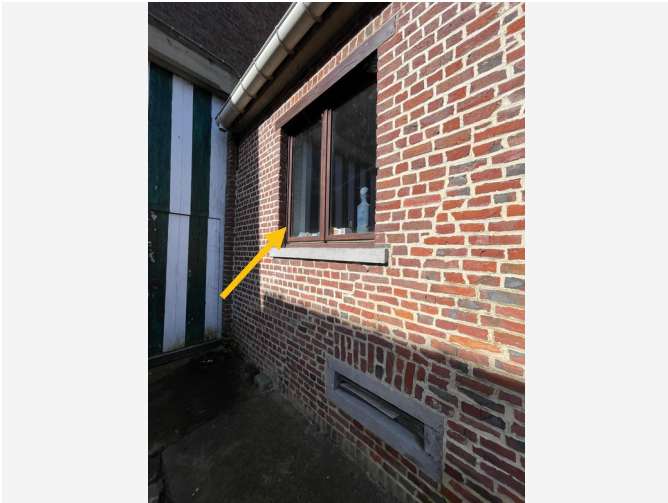
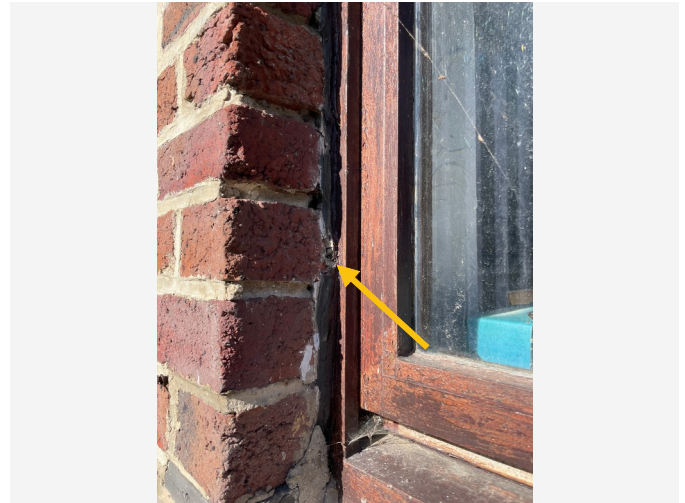
<b>Beschrijving</b>	Mastiek tussen gevel en schrijnwerk
<b>Omgeving</b>	Buiten
<b>Primaire drager</b>	Wandopening verticaal (raam, deur, ...)
<b>Bindmiddel van materiaal</b>	Kitten, mastiek, pasta
<b>Gebondenheid op basis van bindmiddel</b>	Hecht
<b>Hoeveelheid (gewicht - aantal)</b>	<ul style="list-style-type: none"><li>• 0,50 kg - 15 stuks</li></ul>
<b>Totaal gewicht</b>	7,50 kg
<b>Identificatiemethode</b>	Een monstername door de asbestdeskundige met laboanalyse door een asbestlabo.
<b>Destructieve handeling voor identificatie</b>	Nee
<b>Opmerking</b>	De hoeveelheid is een zo nauwkeurig mogelijke opmeting, waar evenwel kleine afwijkingen op mogelijk zijn.

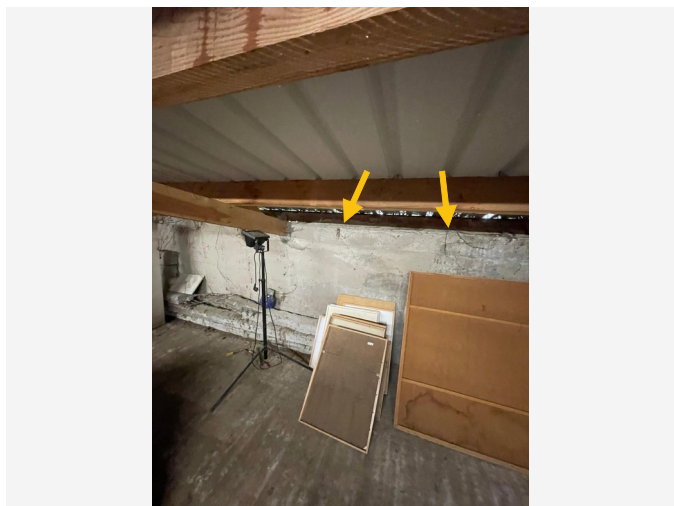
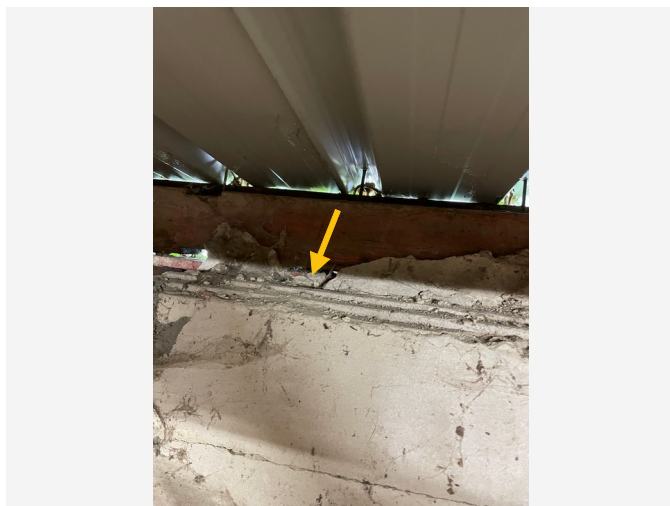
<b>Beschrijving</b>	Bezetting/smeerlaag in cement - Stal
<b>Omgeving</b>	Binnen
<b>Primaire drager</b>	Binnenwand
<b>Bindmiddel van materiaal</b>	Cement
<b>Gebondenheid op basis van bindmiddel</b>	Hecht
<b>Hoeveelheid (gewicht - aantal)</b>	<ul style="list-style-type: none"><li>• 750,00 kg - 1 stuk</li></ul>
<b>Totaal gewicht</b>	750,00 kg
<b>Identificatiemethode</b>	Een monstername door de asbestdeskundige met laboanalyse door een asbestlabo.
<b>Destructieve handeling voor identificatie</b>	Nee
<b>Opmerking</b>	De hoeveelheid is een zo nauwkeurig mogelijke opmeting, waar evenwel kleine afwijkingen op mogelijk zijn.

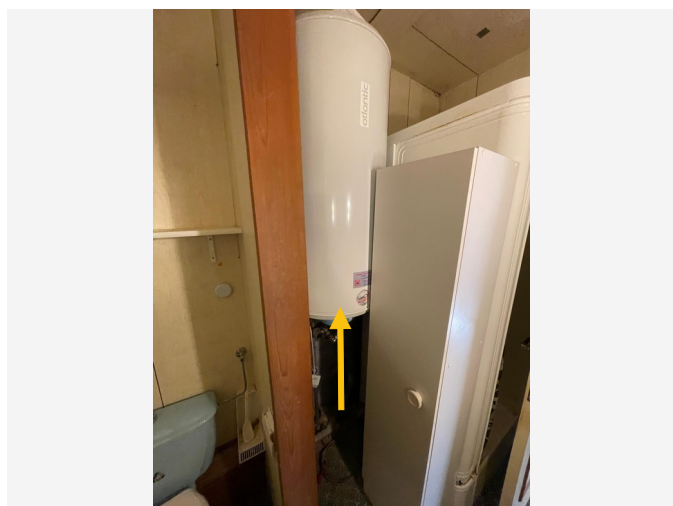
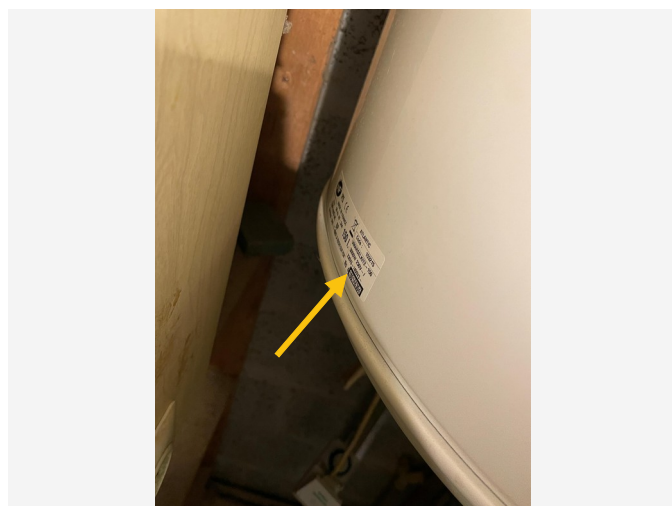
### Fiche 28: Boiler bouwjaar 2018 - Badkamer - VD1

Beschrijving	Notitie	Terug te vinden op plannen
Fiche 28: Boiler bouwjaar 2018 - Badkamer - VD1	Boiler bouwjaar 2018: niet asbestverdacht.	Plan 1.7: Woning plan - Verdiep 1
Fiche 29: Dakbedekking niet asbestverdacht	De dakbedekking is niet asbestverdacht.	-
Fiche 30: Leidingisolatie niet asbestverdacht	De leidingisolatie bevat geen waarneembare asbestverdachte materialen.	Plan 1.10: Woning plan - Kelder - VD -1
