Asbestinventarisatetest

Zavelbergstraat 2, 1755 Pajottegem

Attestnummer : 20260429-000303.000

Uitgegeven op : 29.04.2026

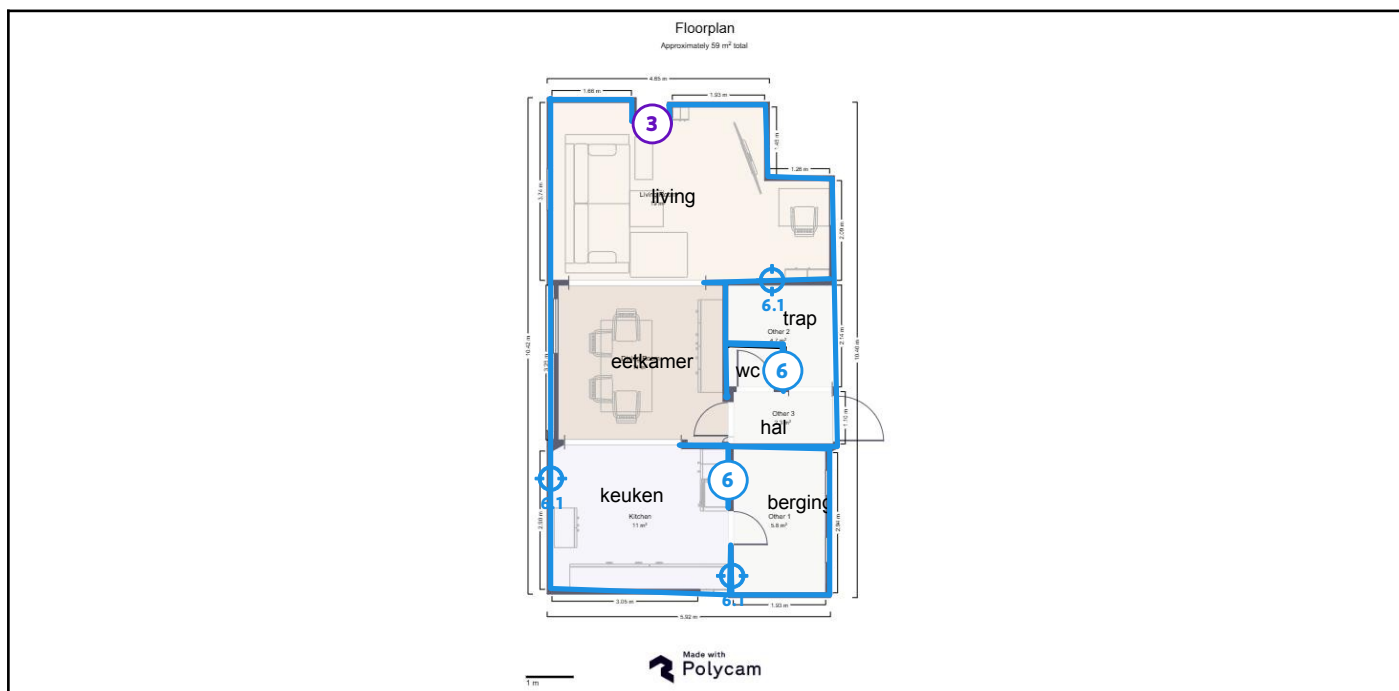
Plan 1.3: Plan gelijkvloers

Beschrijving	Type	Actie
3. Rookgaskanaal open haard	Beperking	-
6. Pleisterwerk wanden	Geen asbest	-
6.1 Code: 01	Mengmonster	-

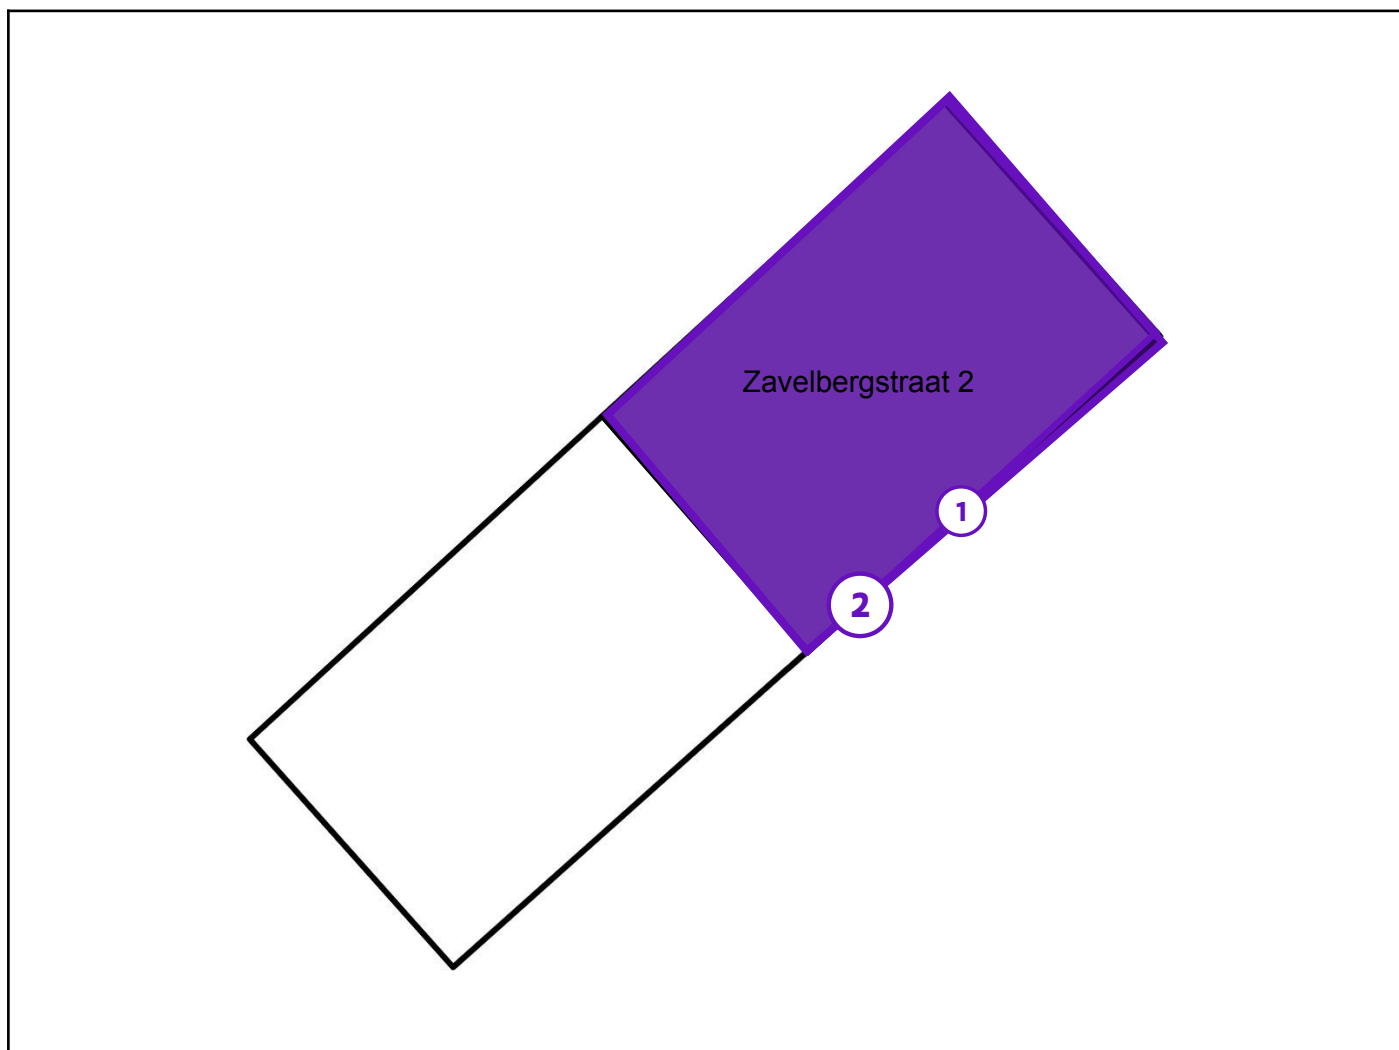
Plan 1.6: gebouw plan

Beschrijving	Type	Actie
1. Zolder	Beperking	-
2. Onderdak	Beperking	-

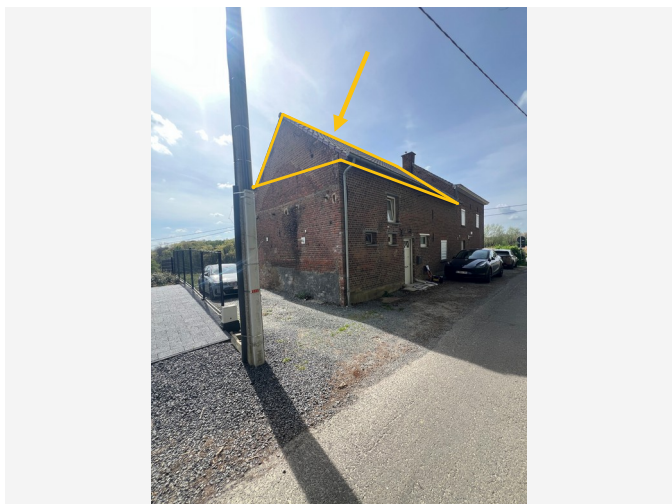
Situeringfoto

Permanente beperking

Reden: er is geen tot de ruimte

Uitleg van de asbestdeskundige: Er is noch vanuit de woning, noch van buiten de woning een toegang mogelijk de zolder te inspecteren. Derhalve kan niet worden nagekeken of er zich een onderdak bevindt en kan de gehele ruimte van de zolder niet worden onderzocht

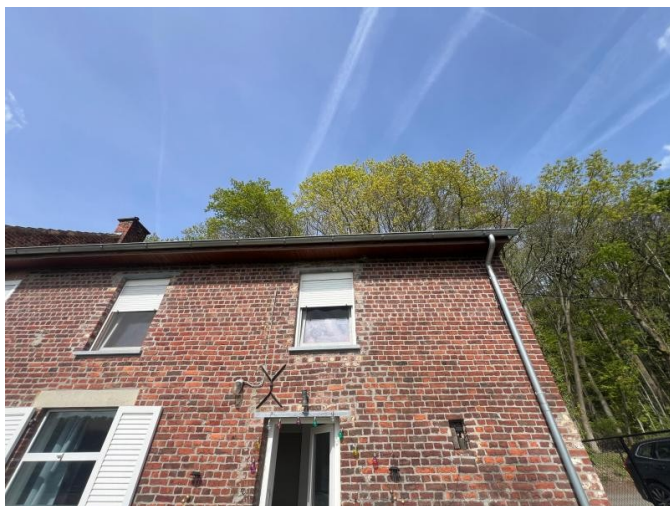
Situeringfoto

Tijdelijke beperking

Reden: Het te onderzoeken materiaal situeert zich hoger dan 3,50 m te rekenen vanaf een veilige ondergrond

Uitleg van de asbestdeskundige: In het kader van een asbestattest voor overdracht (verkoop, schenking), hoeven toepassingen die zich hoger dan 3,5m vanaf een veilige ondergrond situeren, niet onderzocht te worden.

Het is niet mogelijk op veilige hoogte de dakpannen op te heffen/Binnen op de zolder werd het dak volledig toegemaakt

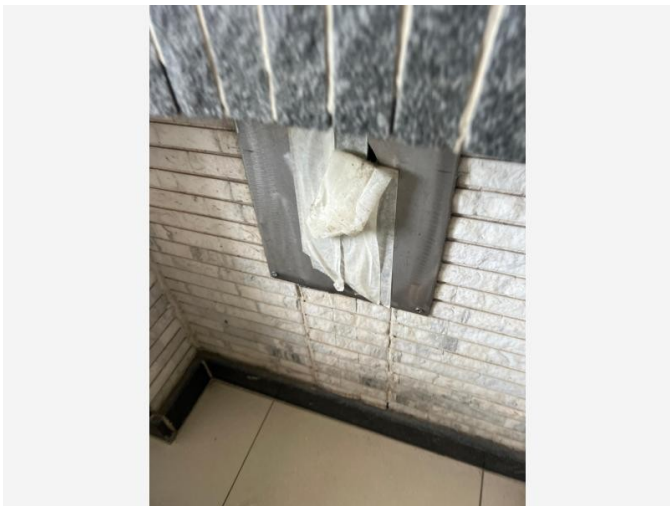
Situeringfoto

Tijdelijke beperking

Reden: Er is geen volledige risicobeoordeling mogelijk

Uitleg van de asbestdeskundige: Het luik in de open haard is volledig toegemaakt en eventuele rookgaskanalen kunnen niet worden geïnspecteerd.

Laat het rookgaskanaal controleren bij eventuele renovaties of werken hieraan.

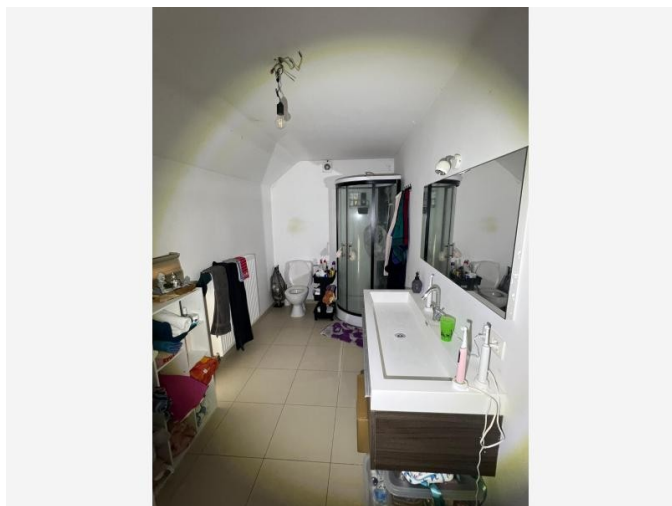
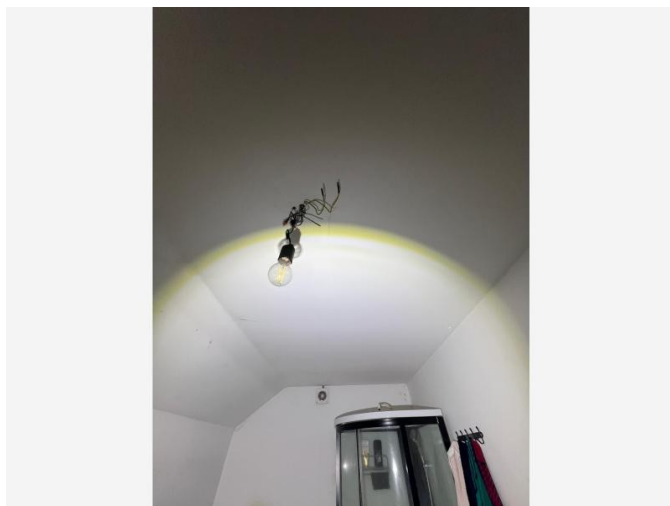
Informatie over een niet-asbestverdacht materiaal

Volledige verdieping

De asbestdeskundige beoordeelt het materiaal als niet-asbestverdacht.

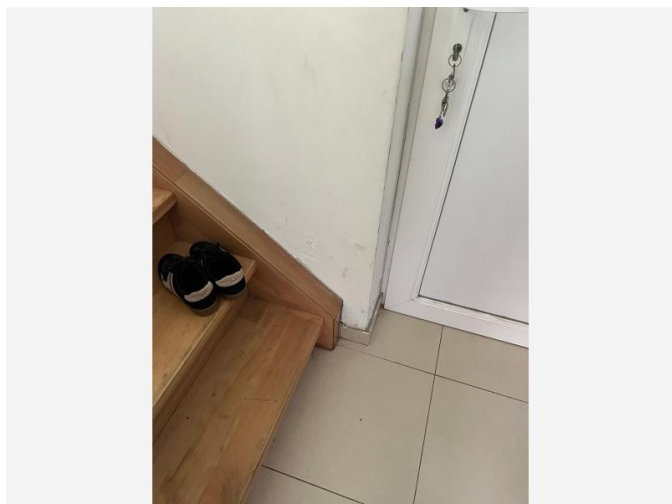
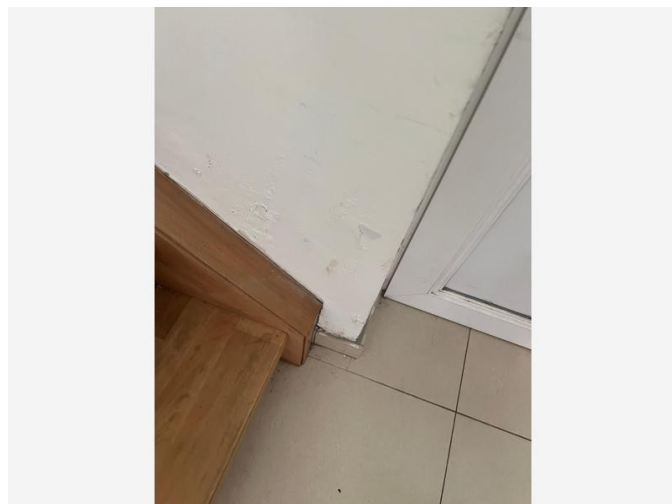
Geen asbest

#	Type	Referentie	Resultaat
6.1	Mengmonster	01	Geen asbest

Beschrijving	Pleisterwerk wanden
Omgeving	Binnen
Primaire drager	Binnenwand
Bindmiddel van materiaal	Gips - kalk
Gebondenheid op basis van bindmiddel	Niet-hechtgebonden
Hoeveelheid (oppervlakte - dikte - aantal)	• 300,00 m ² - 1,00 cm - 1 stuk
Totaal volume	3,00 m ³
Identificatiemethode	Een monstername door de asbestdeskundige met laboanalyse door een asbestlabo.
Destructieve handeling voor identificatie	Nee
Opmerking	De hoeveelheid is een zo nauwkeurig mogelijke opmeting. Hieraan kunnen evenwel geen rechten worden ontleend. Waar mogelijk, wordt staalname uitgevoerd conform het inspectieprotocol: in een droge ruimte zoals een slaapkamer, in een natte ruimte zoals een keuken of badkamer, in een traphal en in een stookruimte. Bemonsterd in de keuken, trap en berging. Geen stookruimte aanwezig

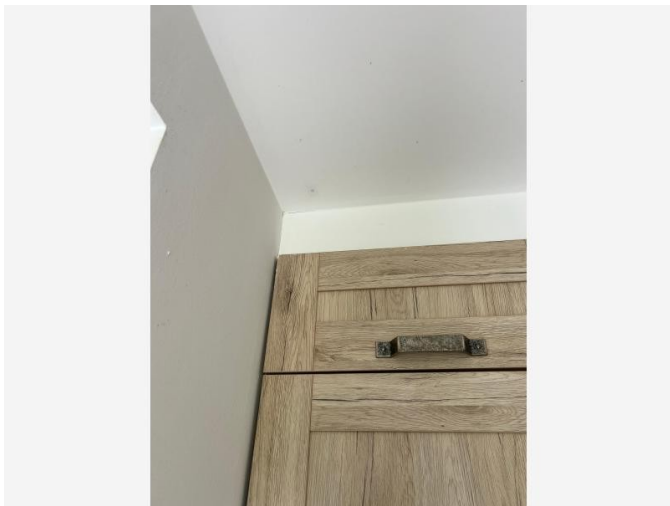
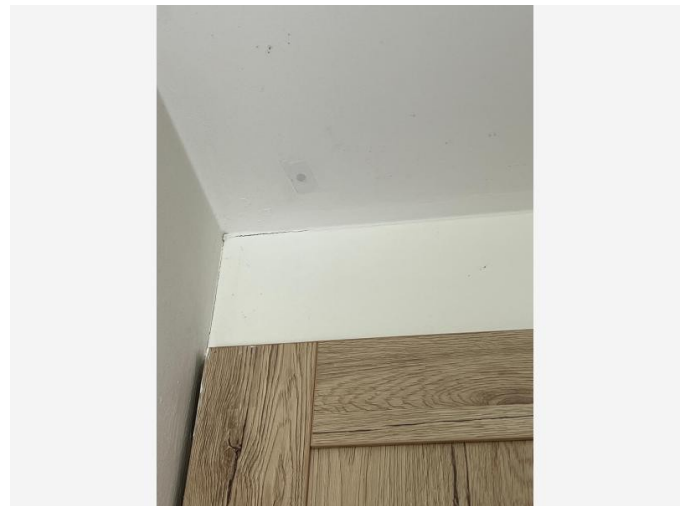
Fiche 7: Pleisterwerk plafonds

Geen asbest

#	Type	Referentie	Resultaat
7.1	Mengmonster	02	Geen asbest

Beschrijving	Pleisterwerk plafonds
Omgeving	Binnen
Primaire drager	Plafond
Bindmiddel van materiaal	Gips - kalk
Gebondenheid op basis van bindmiddel	Niet-hechtgebonden
Hoeveelheid (oppervlakte - dikte - aantal)	• 100,00 m ² - 1,00 cm - 1 stuk
Totaal volume	1,00 m ³
Identificatiemethode	Een monstername door de asbestdeskundige met laboanalyse door een asbestlabo.
Destructieve handeling voor identificatie	Nee
Opmerking	De hoeveelheid is een zo nauwkeurig mogelijke opmeting. Hieraan kunnen evenwel geen rechten worden ontleend. Waar mogelijk, wordt staalname uitgevoerd conform het inspectieprotocol: in een droge ruimte zoals een slaapkamer, in een natte ruimte zoals een keuken of badkamer, in een traphal en in een stookruimte. Bemonsterd in de keuken, berging. Geen stookruimte aanwezig. Trap vals plafond

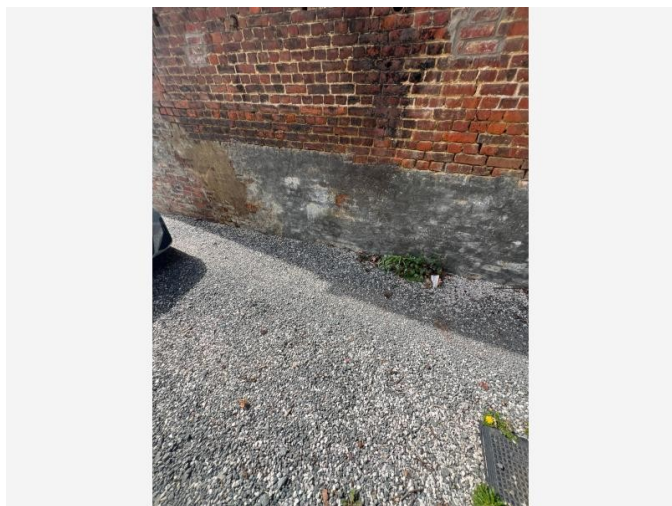
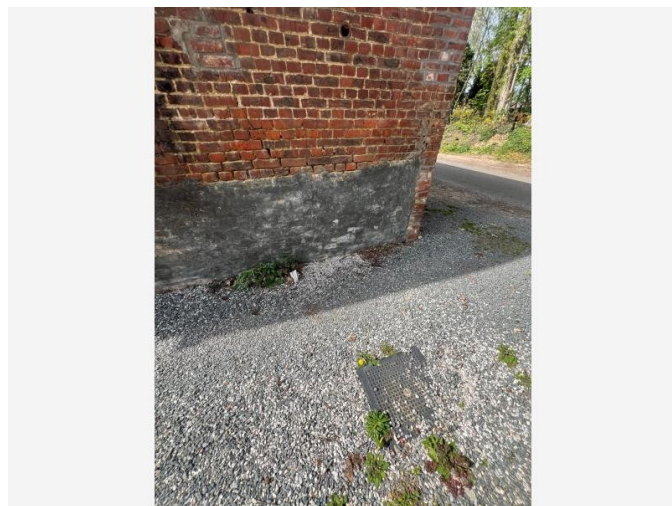
Geen asbest

#	Type	Referentie	Resultaat
8.1	Mengmonster	03	Geen asbest

Beschrijving	Cementering gevel links en vooraan
Omgeving	Buiten
Primaire drager	Wand buitenschil
Bindmiddel van materiaal	Cement
Gebondenheid op basis van bindmiddel	Hecht
Hoeveelheid (gewicht - aantal)	<ul style="list-style-type: none">• 75,00 kg - 1 stuk
Totaal gewicht	75,00 kg
Identificatiemethode	Een monstername door de asbestdeskundige met laboanalyse door een asbestlabo.
Destructieve handeling voor identificatie	Nee
Opmerking	De hoeveelheid is een zo nauwkeurig mogelijke opmeting. Hieraan kunnen evenwel geen rechten worden ontleend.
