Asbestinventarisatetest

Jean Jacminstraat 69, 1500 Halle

Attestnummer : 20260511-000127.000

Uitgegeven op : 11.05.2026

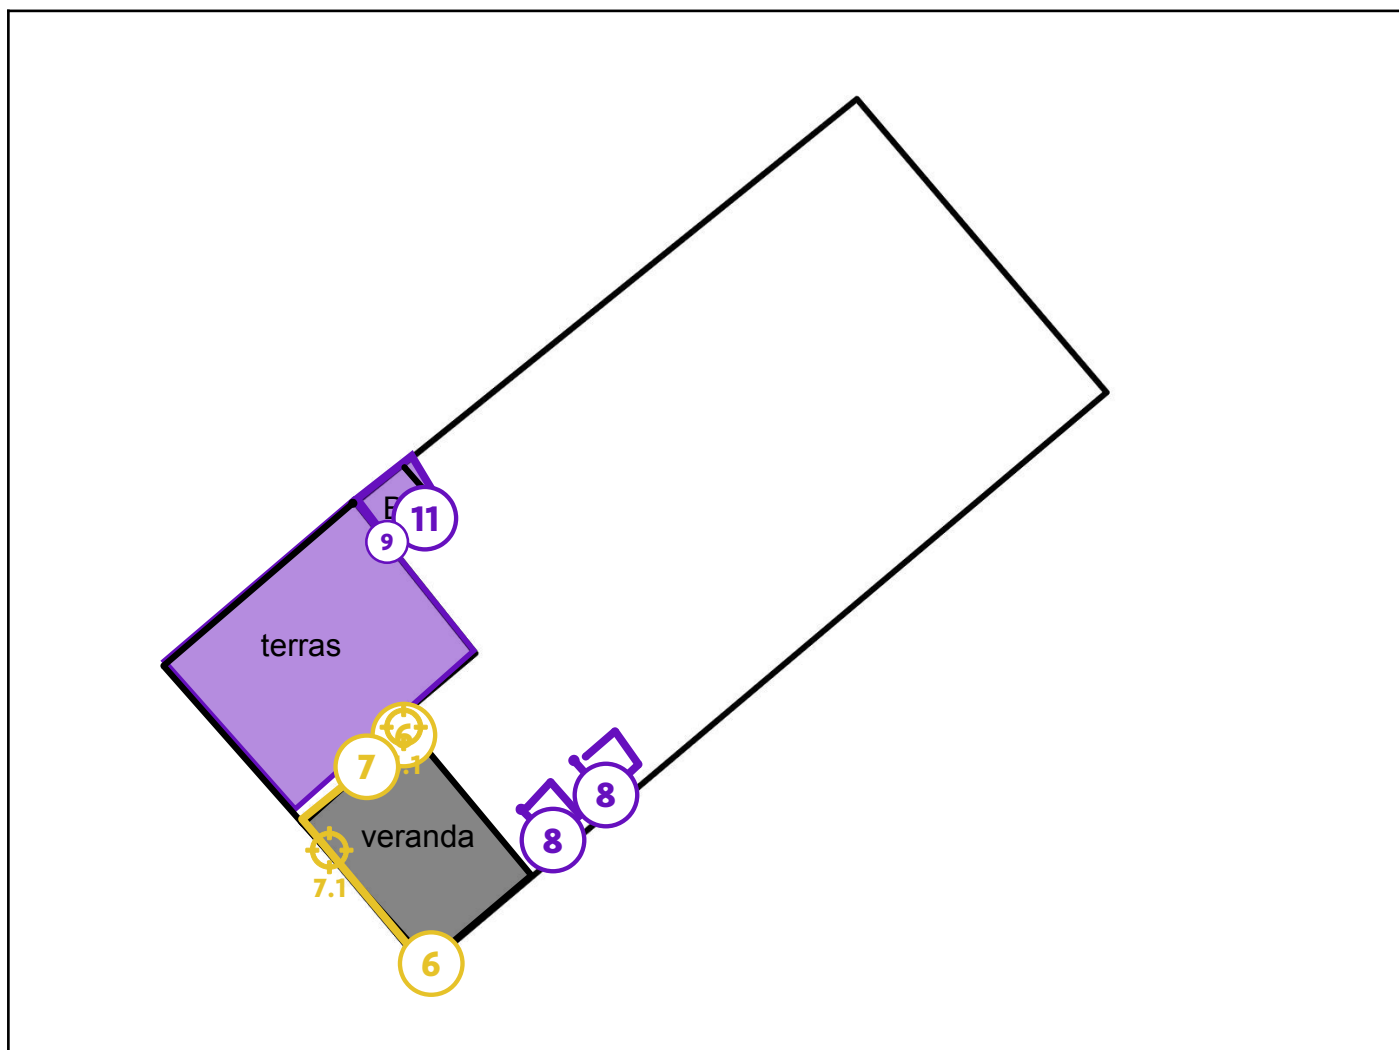
Plan 1.1: woning met aanhorigheden plan

Beschrijving	Type	Actie
6. Mastiek veranda tussen kader en gevel	Asbestmateriaal	Zorgvuldig beheren
6.1 Code: 08	Puntmonster	-
7. Mastiek veranda tussen kader en glas	Asbestmateriaal	Zorgvuldig beheren
7.1 Code: 07	Puntmonster	-
8. Schouwen	Beperking	-
9. Terras	Advies	-
11. Buitenberging	Advies	-

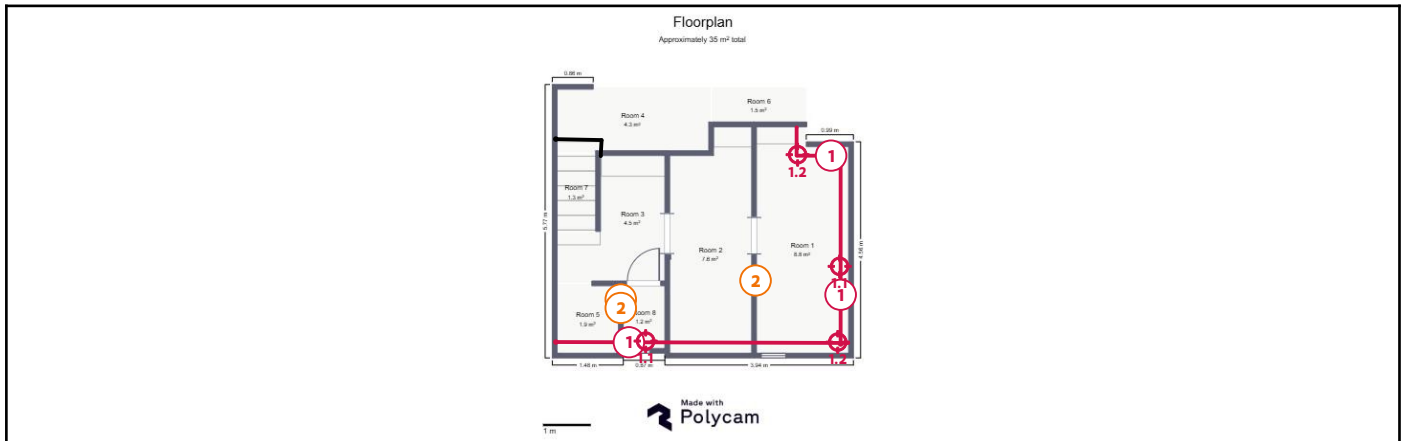
Plan 1.2: Plan kelder

Beschrijving	Type	Actie
1. Leidingisolatie (gips)	Asbestmateriaal	Dringend verwijderen
1.1 Code: 03	Mengmonster	-
1.2 Code: 04	Mengmonster	-
2. Bakeliet schakelkast	Asbestmateriaal	Verwijderen
3. Bakeliet schakelaars/stopcontacten	Asbestmateriaal	Verwijderen

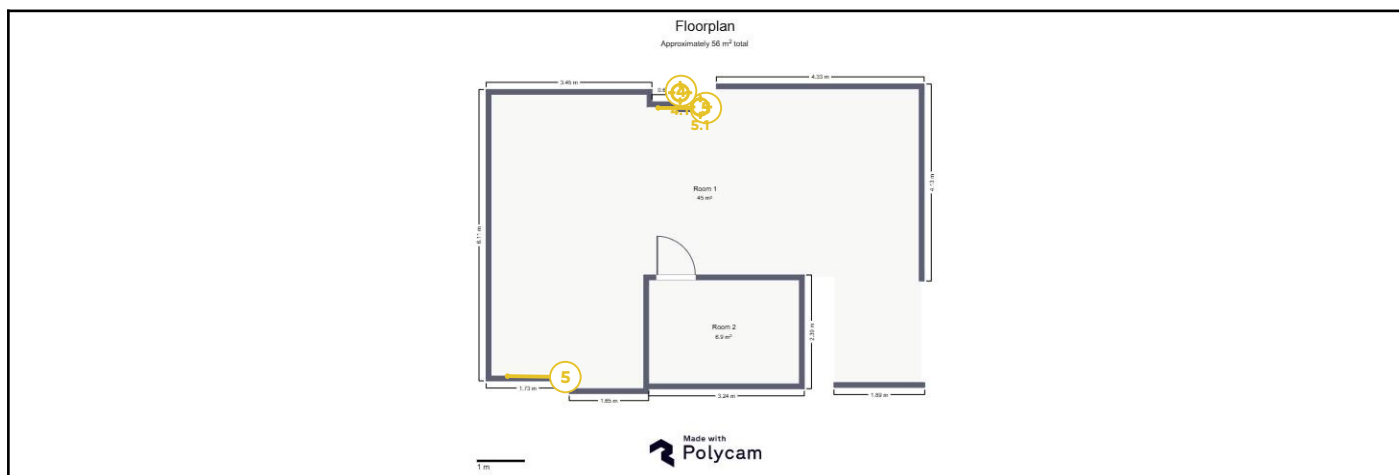
Plan 1.8: Plan zolder

Beschrijving	Type	Actie
4. Cementbuis achter roetluik op zolder	Asbestmateriaal	Zorgvuldig beheren
4.1 Code: 06	Puntmonster	-
5. Roetluiken	Asbestmateriaal	Zorgvuldig beheren
5.1 Code: 05	Puntmonster	-

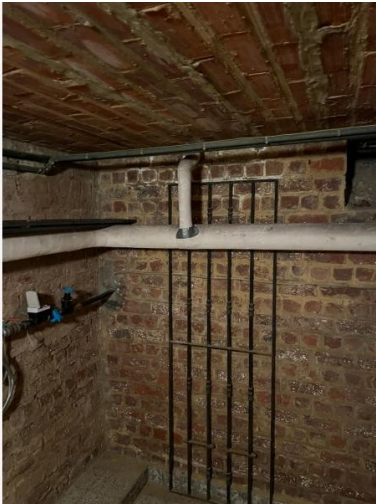
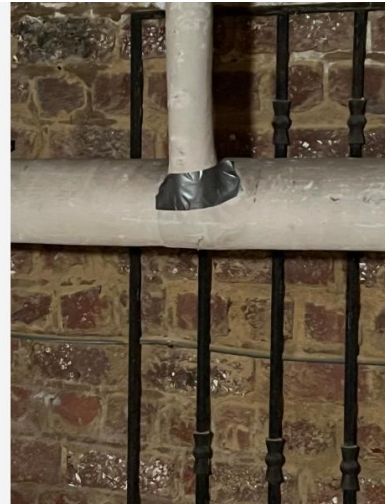
Dringend verwijderen

Eindbeoordeling materiaalisico	Hoog materiaalisico en/of hoge kans op vezelvrijgave
--------------------------------	--

Gebondenheid	Categorie 2: niet-hechtgebonden met matrix
Asbestsoort (vezeltype)	Amfibool aanwezig, uitgezonderd crocidoliet
Asbestconcentratie	Hoog ($\geq 50\%$)
Afschermingsgraad van het gehele materiaal	Geheel of deels vrij aan de binnenlucht, maar geen contact met binnenluchtstromen
Toestand van het materiaal	Zwaar beschadigd, zwaar verweerd

#	Type	Referentie	Resultaat
1.1	Mengmonster	03	Chrysotiel, Amosiet
1.2	Mengmonster	04	Chrysotiel, Amosiet

Beschrijving	Leidingisolatie (gips)
Omgeving	Binnen
Primaire drager	HVAC infrastructuur en uitrusting
Asbestmateriaal	In-situ afwerkingslagen - Thermische isolatie
Bindmiddel van asbestmateriaal	Gips - kalk
Gebondenheid op basis van bindmiddel	Niet-hechtgebonden
Hoeveelheid (lengte - omtrek - dikte - aantal)	<ul style="list-style-type: none">• 19,00 m - 30,00 cm - 20,00 cm - 1 stuk
Totaal volume	1,14 m ³
Eenvoudig bereikbaar	Ja
Bevestigingswijze	<ul style="list-style-type: none">• Verlijmd, ingegoten, versmeerd
Identificatiemethode	Een monstername door de asbestdeskundige met laboanalyse door een asbestlabo.
Destructieve handeling voor identificatie	Nee
Opmerking	De hoeveelheid is een zo nauwkeurig mogelijke opmeting. Hieraan kunnen evenwel geen rechten worden ontleend. Rechte stukken en bochten worden waar mogelijk apart bemonsterd.

- Zorg voor een veilig beheer. Vermijd het beschadigen van het asbestmateriaal. Controleer de toestand jaarlijks op wijzigingen.
- Sluit de ruimte luchtdicht af en vermijd het betreden van de ruimte.
- Scherm in afwachting van verwijdering het asbestmateriaal af van luchtstromingen en verstoring: bijvoorbeeld door het te verpakken, te fixeren, af te dekken, signalisatie - afbakening aan te brengen, ...
- Verwijder dit asbestmateriaal zo snel mogelijk. Volg de toestand goed op.

- Hermetische zone (erkend asbestverwijderaars)
Deze toepassing kan enkel door een erkende asbestverwijderaars via de methodiek van hermetische zone verwijderd worden omdat verwijdering via de methodiek van eenvoudige handelingen en/of couveusezakmethode niet mogelijk is; en er automatisch een verhoogd risico op vrijgave van asbestvezels (max. concentratie 0,01 vezels/cm - CODEX Art. VI.3-54) ontstaat. (Bron: CODEX - Art. VI.3-61.- par 1.)

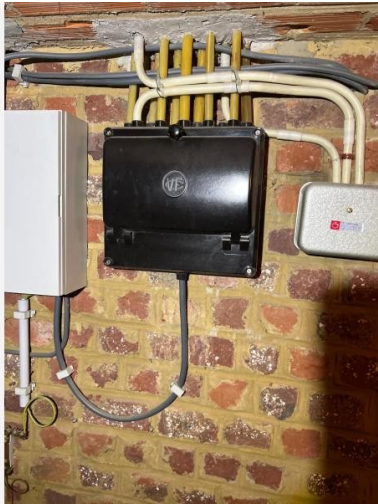
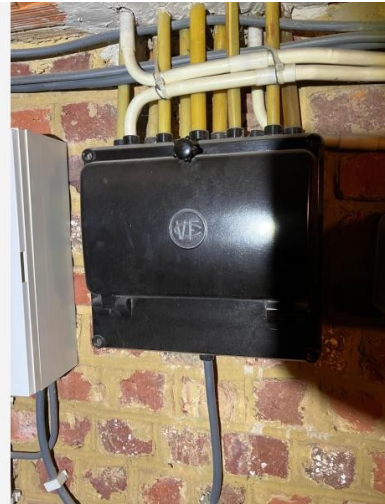
Verwijderen

Eindbeoordeling materiaalrisico	Verhoogd materiaalrisico en/of verhoogde kans op vezelvrijgave
---------------------------------	--

Gebondenheid	Categorie 1: hechtgebonden in oorsprong
Asbestsoort (vezeltype)	Crocidoliet aanwezig
Asbestconcentratie	Laag (< 50%)
Afschermingsgraad van het gehele materiaal	Geheel of deels vrij aan de binnenlucht, maar geen contact met binnenluchtstromen
Toestand van het materiaal	Licht beschadigd, licht verweerd. Intacte calciumsilicaatplaat of materiaal met categorie 3-gebondenheid

Beschrijving	Bakeliet schakelkast
Omgeving	Binnen
Primaire drager	Communicatie en elektrische infrastructuur en uitrusting
Asbestmateriaal	Plaat, paneel, tablet - Type Bakeliet
Bindmiddel van asbestmateriaal	Kunststof of -hars
Gebondenheid op basis van bindmiddel	Hecht
Hoeveelheid (oppervlakte - dikte - aantal)	<ul style="list-style-type: none"> • 0,40 m² - 1,00 cm - 2 stuks
Totaal volume	0,008 m ³
Eenvoudig bereikbaar	Ja
Bevestigingswijze	<ul style="list-style-type: none"> • Geschroefd
Identificatiemethode	<p>De asbestdeskundige beoordeelt het materiaal als asbestverdacht en dus asbesthoudend, en dit zonder monstername.</p> <p>Motivatie: De monstername brengt andere schade aan dan schade die inherent is aan de monstername.</p>
Destructieve handeling voor identificatie	Nee
Opmerking	De hoeveelheid is een zo nauwkeurig mogelijke opmeting. Hieraan kunnen evenwel geen rechten worden ontleend. Monstername niet uitgevoerd wegens risico op beschadiging van een elektrisch component en mogelijke blootstelling aan spanning of storingen in de elektrische installatie.

- Zorg voor een veilig beheer. Vermijd het beschadigen van het asbestmateriaal. Controleer de toestand jaarlijks op wijzigingen.
- Voer bijkomende staalname(s) uit.

- Eenvoudige handelingen: mag via doe-het-zelf of door werknemer(s) met opleidingsattest eenvoudige handelingen
Deze toepassing kan door een aannemer die over een opleidingsattest eenvoudige handelingen beschikt of door een particulier (doe-het-zelf), verwijderd worden indien er geen verhoogd risico op vrijgave van asbestvezels (max. concentratie 0,01 vezels/cm³ - CODEX Art. VI.3-54) ontstaat en de toepassing voorafgaand wordt gefixeerd/bevochtigd; de individuele elementen zonder machinale werktuigen (boormachine, slijpschijf, hogedrukreiniger,...) en zonder breken of gooien een voor een losgemaakt worden; en ten slotte dubbel en luchtdicht verpakt weggevoerd worden naar een erkend afvalpunt (recyclagepark).

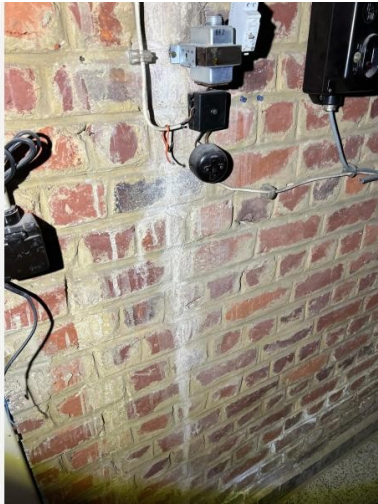
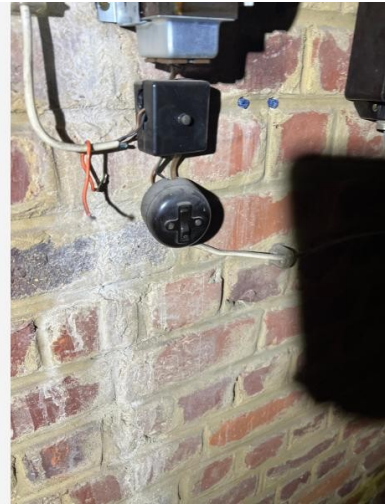
Verwijderen

Eindbeoordeling materiaalrisico	Verhoogd materiaalrisico en/of verhoogde kans op vezelvrijgave
---------------------------------	--

Gebondenheid	Categorie 1: hechtgebonden in oorsprong
Asbestsoort (vezeltype)	Crocidoliet aanwezig
Asbestconcentratie	Laag (< 50%)
Afschermingsgraad van het gehele materiaal	Geheel of deels vrij aan de binnenlucht, maar geen contact met binnenluchtstromen
Toestand van het materiaal	Licht beschadigd, licht verweerd. Intacte calciumsilicaatplaat of materiaal met categorie 3-gebondenheid

Beschrijving	Bakeliet schakelaars/stopcontacten
Omgeving	Binnen
Primaire drager	Communicatie en elektrische infrastructuur en uitrusting
Asbestmateriaal	Plaat, paneel, tablet - Type Bakeliet
Bindmiddel van asbestmateriaal	Kunststof of -hars
Gebondenheid op basis van bindmiddel	Hecht
Hoeveelheid (oppervlakte - dikte - aantal)	<ul style="list-style-type: none"> • 0,10 m² - 1,00 cm - 1 stuk
Totaal volume	0,001 m ³
Eenvoudig bereikbaar	Ja
Bevestigingswijze	<ul style="list-style-type: none"> • Geschroefd
Identificatiemethode	<p>De asbestdeskundige beoordeelt het materiaal als asbestverdacht en dus asbesthoudend, en dit zonder monstername.</p> <p>Motivatie: De monstername brengt andere schade aan dan schade die inherent is aan de monstername.</p>
Destructieve handeling voor identificatie	Nee
Opmerking	De hoeveelheid is een zo nauwkeurig mogelijke opmeting. Hieraan kunnen evenwel geen rechten worden ontleend. Monstername niet uitgevoerd wegens risico op beschadiging van een elektrisch component en mogelijke blootstelling aan spanning of storingen in de elektrische installatie.

- Zorg voor een veilig beheer. Vermijd het beschadigen van het asbestmateriaal. Controleer de toestand jaarlijks op wijzigingen.
- Voer bijkomende staalname(s) uit.

- Eenvoudige handelingen: mag via doe-het-zelf of door werknemer(s) met opleidingsattest eenvoudige handelingen
Deze toepassing kan door een aannemer die over een opleidingsattest eenvoudige handelingen beschikt of door een particulier (doe-het-zelf), verwijderd worden indien er geen verhoogd risico op vrijgave van asbestvezels (max. concentratie 0,01 vezels/cm³ - CODEX Art. VI.3-54) ontstaat en de toepassing voorafgaand wordt gefixeerd/bevochtigd; de individuele elementen zonder machinale werktuigen (boormachine, slijpschijf, hogedrukreiniger,...) en zonder breken of gooien een voor een losgemaakt worden; en ten slotte dubbel en luchtdicht verpakt weggevoerd worden naar een erkend afvalpunt (recyclagepark).

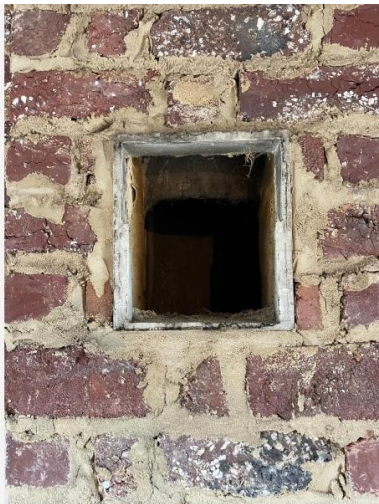
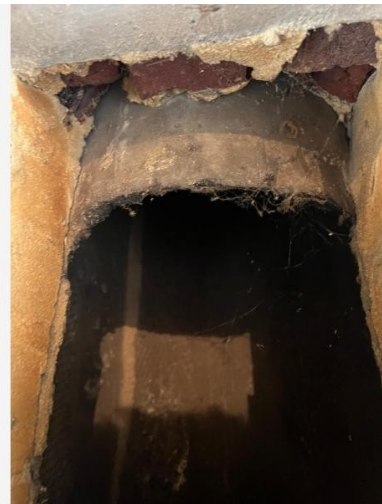
Zorgvuldig beheren

Eindbeoordeling materiaalrisico	Laag materiaalrisico en/of verlaagde kans op vezelvrijgave
---------------------------------	--

Gebondenheid	Categorie 1: hechtgebonden in oorsprong
Asbestsoort (vezeltype)	Alleen chrysotiel aanwezig
Asbestconcentratie	Laag (< 50%)
Afschermingsgraad van het gehele materiaal	Geheel of deels vrij aan de binnenlucht, maar geen contact met binnenluchtstromen
Toestand van het materiaal	Licht beschadigd, licht verweerd. Intacte calciumsilicaatplaat of materiaal met categorie 3-gebondenheid

#	Type	Referentie	Resultaat
4.1	Puntmonster	06	Chrysotiel

Beschrijving	Cementbuis achter roetluik op zolder
Omgeving	Binnen
Primaire drager	Schacht-koker (technisch)
Asbestmateriaal	Buis, koker, leiding, pijp, doorvoer
Bindmiddel van asbestmateriaal	Cement
Gebondenheid op basis van bindmiddel	Hecht
Hoeveelheid (lengte - omtrek - dikte - aantal)	<ul style="list-style-type: none">• 1,00 m - 20,00 cm - 2,00 cm - 1 stuk
Totaal volume	0,004 m ³
Eenvoudig bereikbaar	Ja
Bevestigingswijze	<ul style="list-style-type: none">• Verlijmd, ingegoten, versmeerd
Identificatiemethode	Een monstername door de asbestdeskundige met laboanalyse door een asbestlabo.
Destructieve handeling voor identificatie	Nee
Opmerking	De precieze lengte is onbekend.

- Zorg voor een veilig beheer. Vermijd het beschadigen van het asbestmateriaal. Controleer de toestand jaarlijks op wijzigingen.

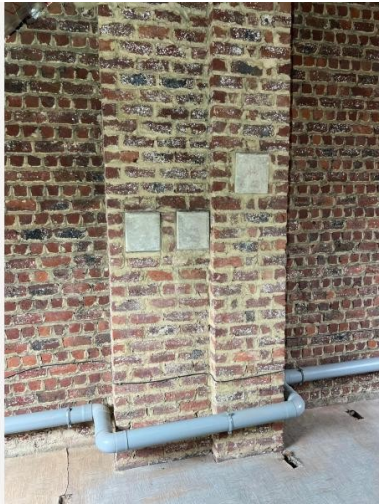
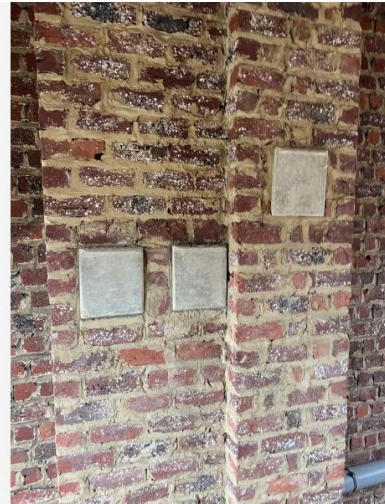
Zorgvuldig beheren

Beschrijving	Roetluiken
Omgeving	Binnen
Primaire drager	HVAC infrastructuur en uitrusting
Asbestmateriaal	Plaat, paneel, tablet - Generiek
Bindmiddel van asbestmateriaal	Cement
Gebondenheid op basis van bindmiddel	Hecht
Hoeveelheid (oppervlakte - dikte - aantal)	• 0,20 m ² - 1,00 cm - 6 stuks
Totaal volume	0,012 m ³
Eenvoudig bereikbaar	Ja
Bevestigingswijze	• Geklemd
Identificatiemethode	Een monstername door de asbestdeskundige met laboanalyse door een asbestlabo.
Destructieve handeling voor identificatie	Nee
Opmerking	De hoeveelheid is een zo nauwkeurig mogelijke opmeting. Hieraan kunnen evenwel geen rechten worden ontleend.

- Zorg voor een veilig beheer. Vermijd het beschadigen van het asbestmateriaal. Controleer de toestand jaarlijks op wijzigingen.

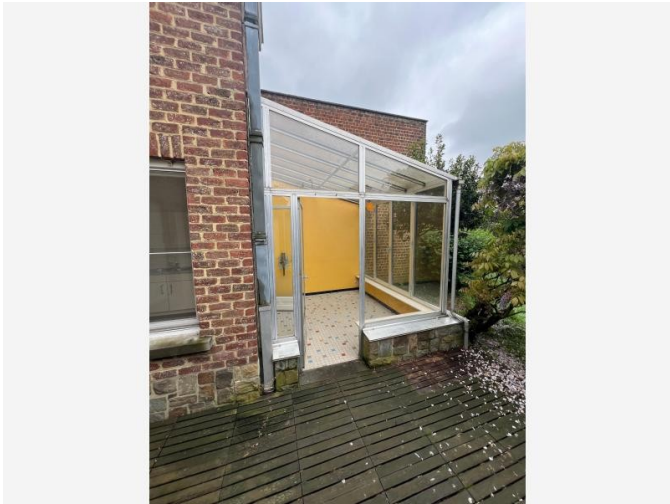
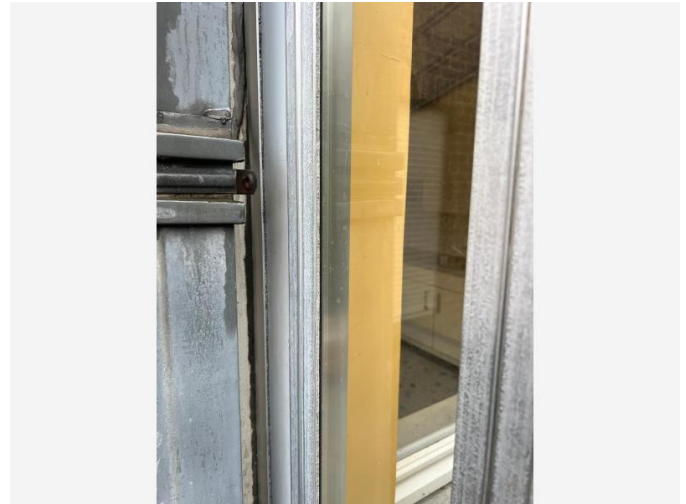
Beschrijving	Mastiek veranda tussen kader en gevel
Omgeving	Buiten
Primaire drager	Wandopening verticaal (raam, deur, ...)
Asbestmateriaal	In-situ afwerkingslagen - Pasta, stopverf, voegsel, stopsel, vulsel, mastiek, katten, ...
Bindmiddel van asbestmateriaal	Kitten, mastiek, pasta
Gebondenheid op basis van bindmiddel	Hecht
Hoeveelheid (gewicht - aantal)	<ul style="list-style-type: none">• 0,50 kg - 2 stuks
Totaal gewicht	1,00 kg
Eenvoudig bereikbaar	Ja
Bevestigingswijze	<ul style="list-style-type: none">• Verlijmd, ingegoten, versmeerd
Identificatiemethode	Een monstername door de asbestdeskundige met laboanalyse door een asbestlabo.
Destructieve handeling voor identificatie	Nee
Opmerking	De hoeveelheid is een zo nauwkeurig mogelijke opmeting. Hieraan kunnen evenwel geen rechten worden ontleend.

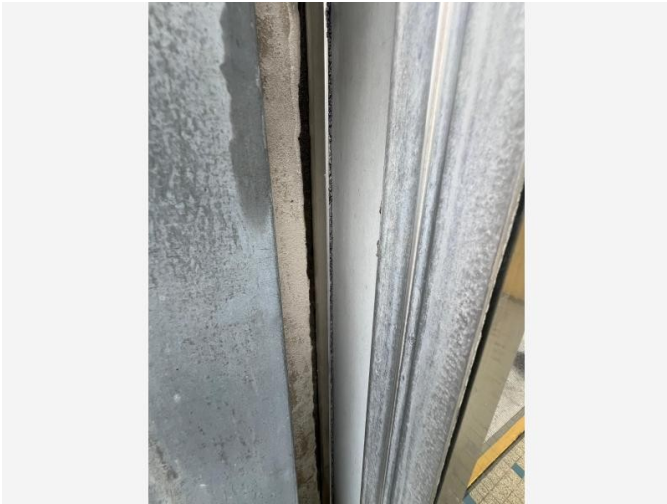
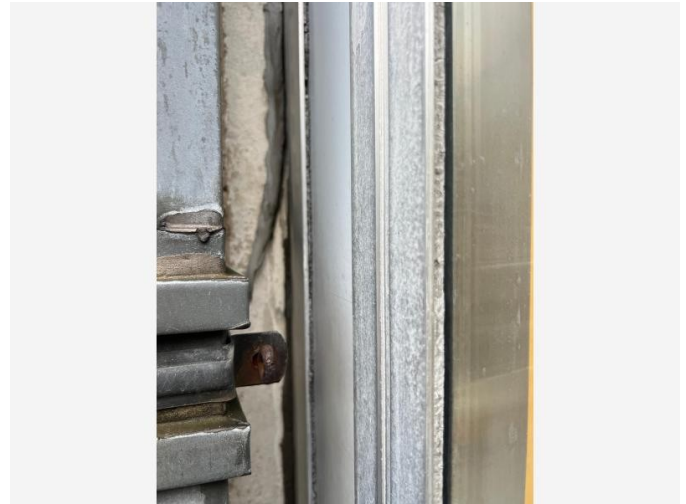
Beschrijving	Mastiek veranda tussen kader en glas
Omgeving	Grenst aan binnen- en buitenlucht
Primaire drager	Wandopening verticaal (raam, deur, ...)
Asbestmateriaal	In-situ afwerkingslagen - Pasta, stopverf, voegsel, stopsel, vulsel, mastiek, katten, ...
Bindmiddel van asbestmateriaal	Kitten, mastiek, pasta
Gebondenheid op basis van bindmiddel	Hecht
Hoeveelheid (gewicht - aantal)	<ul style="list-style-type: none">• 0,20 kg - 12 stuks
Totaal gewicht	2,40 kg
Eenvoudig bereikbaar	Ja
Bevestigingswijze	<ul style="list-style-type: none">• Verlijmd, ingegoten, versmeerd
Identificatiemethode	Een monstername door de asbestdeskundige met laboanalyse door een asbestlabo.
Destructieve handeling voor identificatie	Nee
Opmerking	De hoeveelheid is een zo nauwkeurig mogelijke opmeting. Hieraan kunnen evenwel geen rechten worden ontleend.

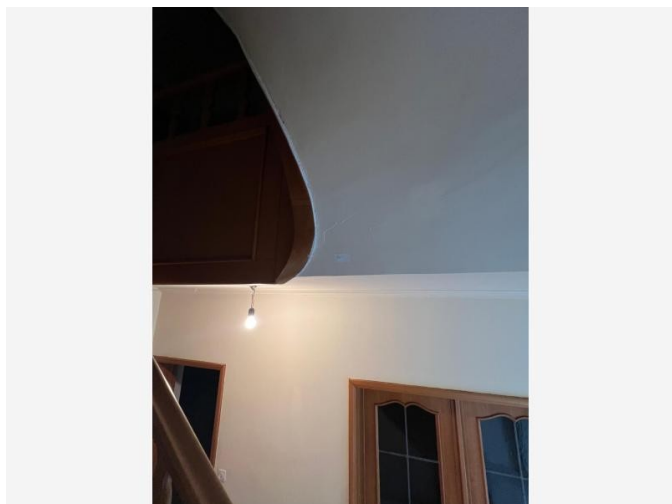
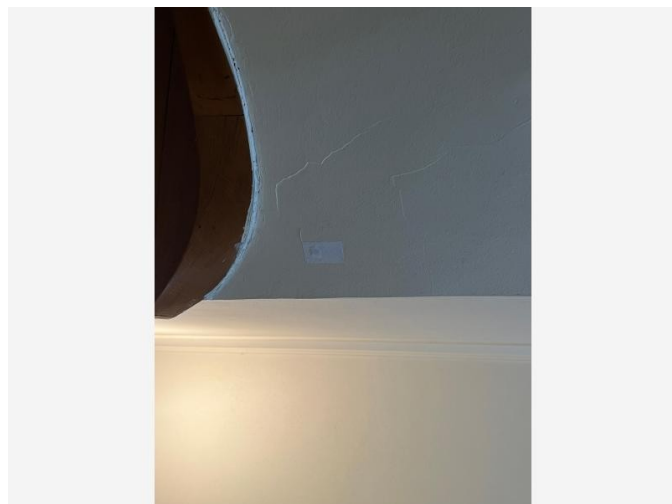
Beschrijving	Pleisterwerk plafonds
Omgeving	Binnen
Primaire drager	Plafond
Bindmiddel van materiaal	Gips - kalk
Gebondenheid op basis van bindmiddel	Niet-hechtgebonden
Hoeveelheid (oppervlakte - dikte - aantal)	• 200,00 m ² - 1,00 cm - 1 stuk
Totaal volume	2,00 m ³
Identificatiemethode	Een monstername door de asbestdeskundige met laboanalyse door een asbestlabo.
Destructieve handeling voor identificatie	Nee
Opmerking	De hoeveelheid is een zo nauwkeurig mogelijke opmeting. Hieraan kunnen evenwel geen rechten worden ontleend. Waar mogelijk, wordt staalname uitgevoerd conform het inspectieprotocol: in een droge ruimte zoals een slaapkamer, in een natte ruimte zoals een keuken of badkamer, in een traphal en in een stookruimte. Mengmonster genomen in natte ruimte (keuken), droge ruimte (living) en traphal. Geen pleisterwerk in stookruimte

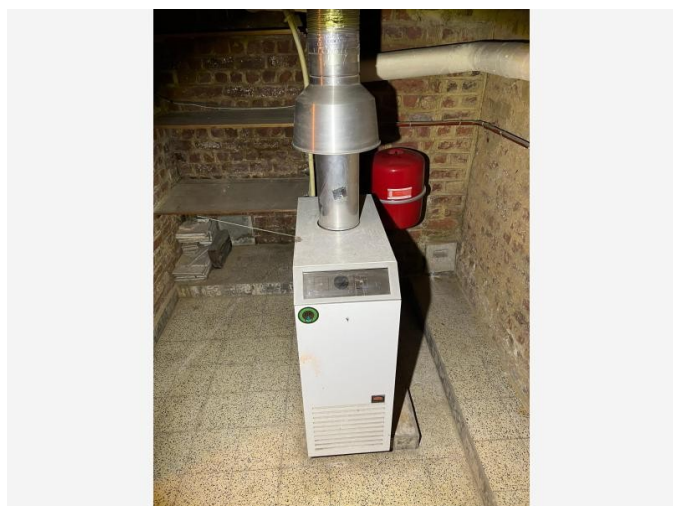
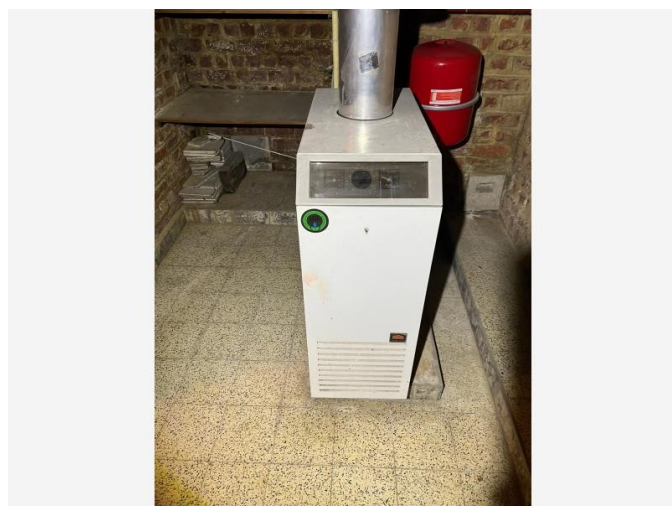
Beschrijving	Notitie	Terug te vinden op plannen
Fiche 18: Oude CV-ketel	De CV-ketel bevat mogelijk asbesthoudende pakkingen en/of elementen. Laat ze onderzoeken bij onderhoud of vervanging.	-
