Asbestinventarisatetest

Sollenberg 35, 1654 Beersel

Attestnummer : 20260603-000345.000

Zone 1: Woning

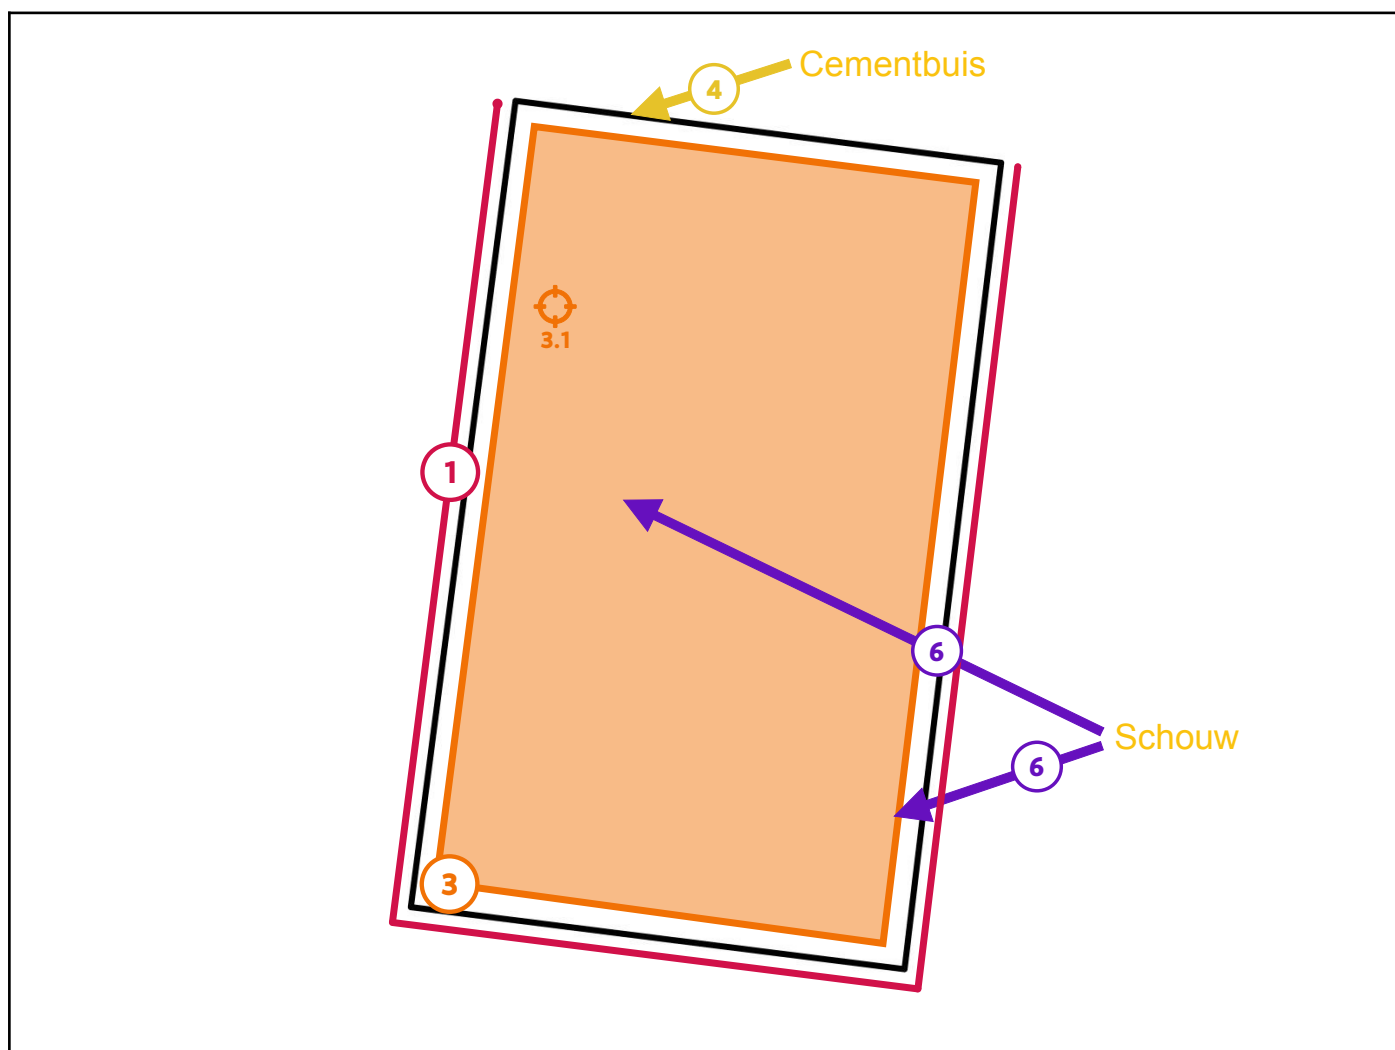
Plan 1.1: Plan buitenschil (1)

Beschrijving	Type	Actie
1. Mos/ sediment in dakgoot	Asbestmateriaal	Dringend verwijderen
3. Leien dak	Asbestmateriaal	Verwijderen
3.1 Code: 03	Puntmonster	-
4. Cementbuis	Asbestmateriaal	Zorgvuldig beheren
6. Schouw	Beperking	-

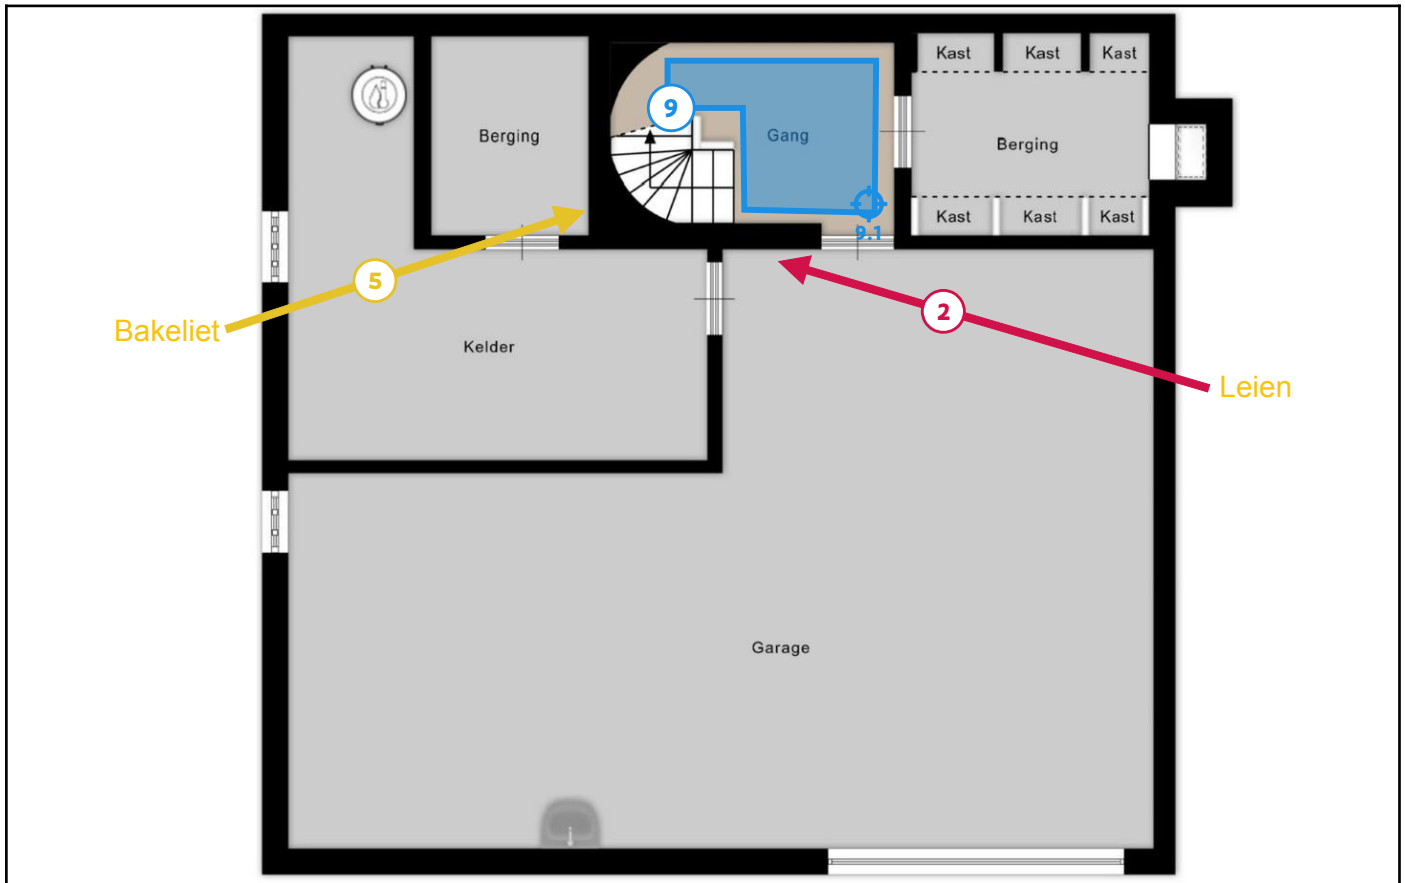
Plan 1.2: Plan kelder

Beschrijving	Type	Actie
2. Leien	Asbestmateriaal	Dringend verwijderen
5. Bakelieten toepassing	Asbestmateriaal	Zorgvuldig beheren
9. Vinyl	Geen asbest	-
9.1 Code: 04	Puntmonster	-

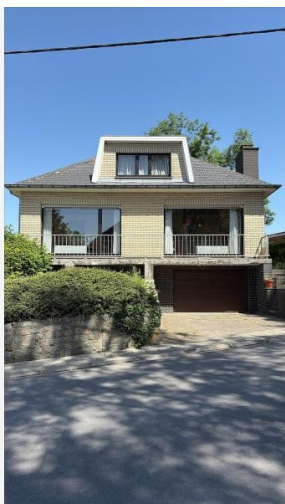
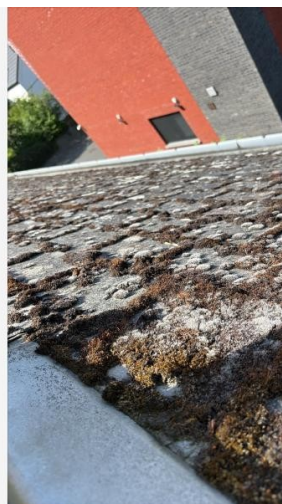
Fiche 1: Mos/ sediment in dakgoot

Asbestmateriaal - afvalstof

Het asbestmateriaal valt onder de mijlpaal van 2040.

Dringend verwijderen

- Verwijder het asbestafval.

- Eenvoudige handelingen: mag via doe-het-zelf of door werknemer(s) met opleidingsattest eenvoudige handelingen
Verwijder het afval via het riool. In de zone mogen geen derden en/of minderjarigen aanwezig zijn en moet elke betrokken persoon steeds gepaste persoonlijke beschermingsmiddelen dragen: minimaal een FFP3-mondmasker (EN 149), wegwerpoverall met kap (minimaal Cat III, type 5/6), wegwerphandschoenen en overschoenen of afspoelbaar schoeisel.

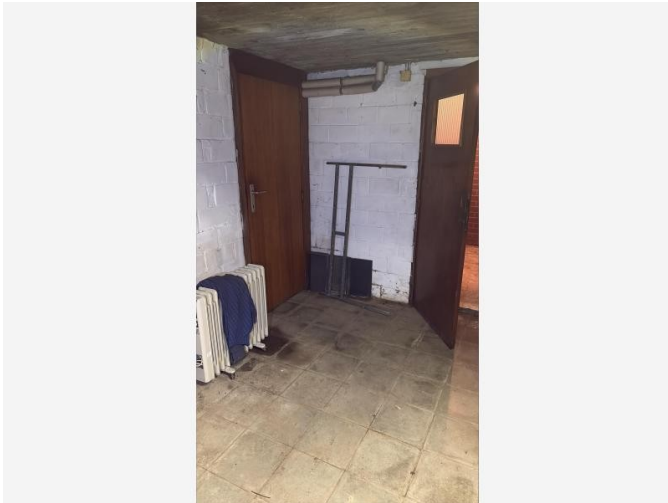
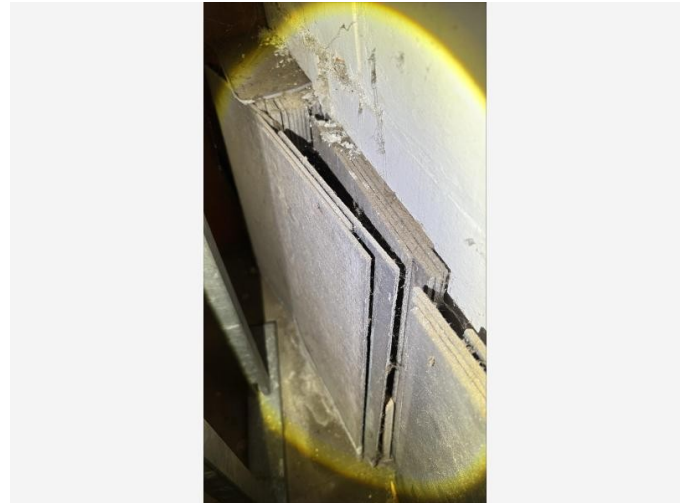
Het asbestmateriaal valt onder de mijlpaal van 2040.

Dringend verwijderen

Beschrijving	Leien
Type afvalstof	Betreft stock-voorraad of gedemonteerde asbestmaterialen
Aanwezige resten	Dakleien
Omgeving	Binnen
Primaire drager	Vloer
Asbestmaterialen	<ul style="list-style-type: none">Dak- en gevelbekleding - Lei, shingle
Bindmiddel van asbestmateriaal	Cement
Gebondenheid op basis van bindmiddel	Hecht
Hoeveelheid (gewicht - aantal)	<ul style="list-style-type: none">5,00 kg - 1 stuk
Totaal gewicht	5,00 kg
Eenvoudig bereikbaar	Ja
Identificatiemethode	De asbestdeskundige beoordeelt het materiaal als asbestverdacht en dus asbesthoudend, en dit zonder monsternamen.
Opmerking	De hoeveelheid is een zo nauwkeurig mogelijke opmeting. Hieraan kunnen evenwel geen rechten worden ontleend.

- Verwijder het asbestafval.

- Eenvoudige handelingen: mag via doe-het-zelf of door werknemer(s) met opleidingsattest eenvoudige handelingen
Bring het afval, in gepaste asbestafvalzakken, naar het containerpark. In de zone mogen geen derden en/of minderjarigen aanwezig zijn en moet elke betrokken persoon steeds gepaste persoonlijke beschermingsmiddelen dragen: minimaal een FFP3-mondmasker (EN 149), wegwerpoverall met kap (minimaal Cat III, type 5/6), wegwerphandschoenen en overschoenen of afspoelbaar schoeisel.

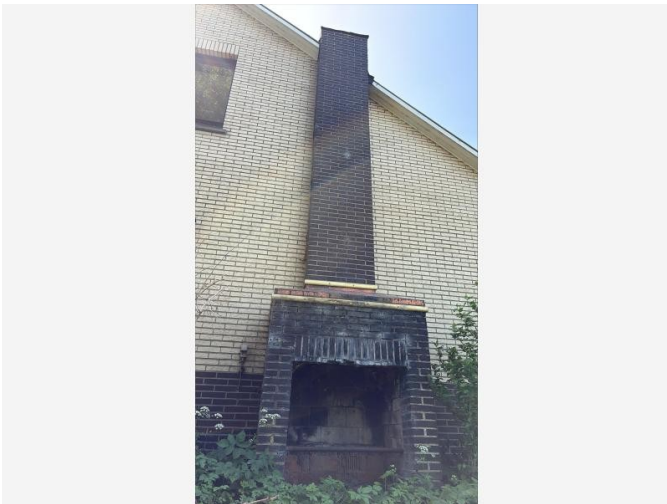
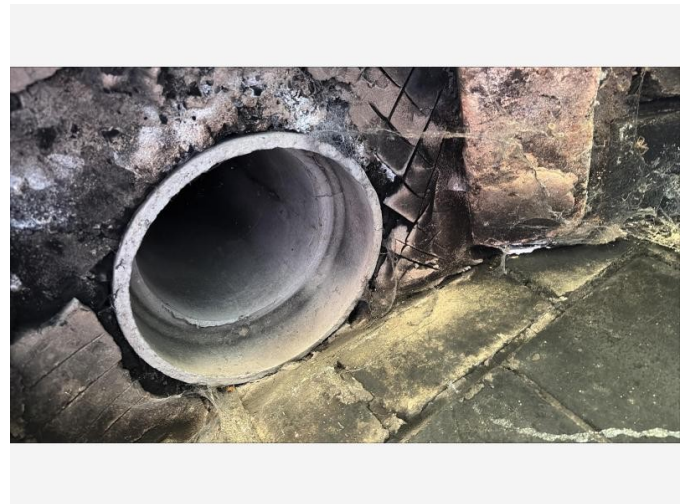
Het asbestmateriaal valt onder de mijlpaal van 2040.

Zorgvuldig beheren

Eindbeoordeling materiaalrisico	Laag materiaalrisico en/of verlaagde kans op vezelvrijgave
---------------------------------	--

Gebondenheid	Categorie 1: hechtgebonden in oorsprong
Asbestsoort (vezeltype)	Crocidoliet aanwezig
Asbestconcentratie	Laag (< 50%)
Afschermingsgraad van het gehele materiaal	Geheel of deels vrij aan de buitenlucht, maar geen contact met binnenlucht
Toestand van het materiaal	Licht beschadigd, licht verweerd. Intacte calciumsilicaatplaat of materiaal met categorie 3-gebondenheid

Beschrijving	Cementbuis
Omgeving	Buiten
Primaire drager	Schacht-koker (technisch)
Asbestmateriaal	Buis, koker, leiding, pijp, doorvoer
Bindmiddel van asbestmateriaal	Cement
Gebondenheid op basis van bindmiddel	Hecht
Hoeveelheid (lengte - omtrek - dikte - aantal)	<ul style="list-style-type: none">• 3,00 m - 40,00 cm - 1,00 cm - 1 stuk
Totaal volume	0,012 m ³
Eenvoudig bereikbaar	Ja
Bevestigingswijze	<ul style="list-style-type: none">• Verlijmd, ingegoten, versmeerd
Identificatiemethode	<p>De asbestdeskundige beoordeelt het materiaal als asbestverdacht en dus asbesthoudend, en dit zonder monstername.</p> <p>Motivatie: De monstername brengt andere schade aan dan schade die inherent is aan de monstername.</p>
Destructieve handeling voor identificatie	Nee
Opmerking	De hoeveelheid is een zo nauwkeurig mogelijke opmeting. Hieraan kunnen evenwel geen rechten worden ontleend.

- Zorg voor een veilig beheer. Vermijd het beschadigen van het asbestmateriaal. Controleer de toestand jaarlijks op wijzigingen.
- Voer bijkomende staalname(s) uit.

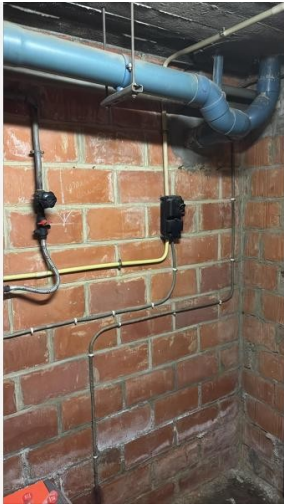
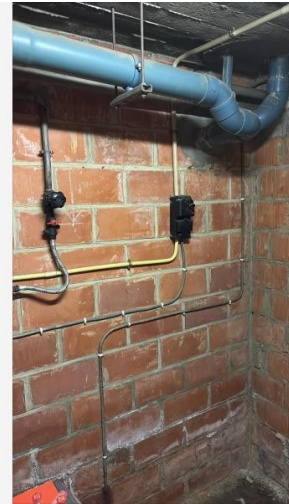
Het asbestmateriaal valt onder de mijlpaal van 2040.

Zorgvuldig beheren

Eindbeoordeling materiaalrisico	Laag materiaalrisico en/of verlaagde kans op vezelvrijgave
---------------------------------	--

Gebondenheid	Categorie 1: hechtgebonden in oorsprong
Asbestsoort (vezeltype)	Crocidoliet aanwezig
Asbestconcentratie	Laag (< 50%)
Afschermingsgraad van het gehele materiaal	Geheel of deels vrij aan de binnenlucht, maar geen contact met binnenluchtstromen
Toestand van het materiaal	Onbeschadigd, niet verweerd

Beschrijving	Bakelieten toepassing
Omgeving	Binnen
Primaire drager	Communicatie en elektrische infrastructuur en uitrusting
Asbestmateriaal	Plaat, paneel, tablet - Type Bakeliet
Bindmiddel van asbestmateriaal	Kunststof of -hars
Gebondenheid op basis van bindmiddel	Hecht
Hoeveelheid (oppervlakte - dikte - aantal)	• 0,10 m ² - 1,00 cm - 1 stuk
Totaal volume	0,001 m ³
Eenvoudig bereikbaar	Ja
Bevestigingswijze	• Geschroefd
Identificatiemethode	De asbestdeskundige beoordeelt het materiaal als asbestverdacht en dus asbesthoudend, en dit zonder monstername. Motivatie: De monstername brengt andere schade aan dan schade die inherent is aan de monstername.
Destructieve handeling voor identificatie	Nee
Opmerking	De hoeveelheid is een zo nauwkeurig mogelijke opmeting. Hieraan kunnen evenwel geen rechten worden ontleend.

- Zorg voor een veilig beheer. Vermijd het beschadigen van het asbestmateriaal. Controleer de toestand jaarlijks op wijzigingen.
- Voer bijkomende staalname(s) uit.

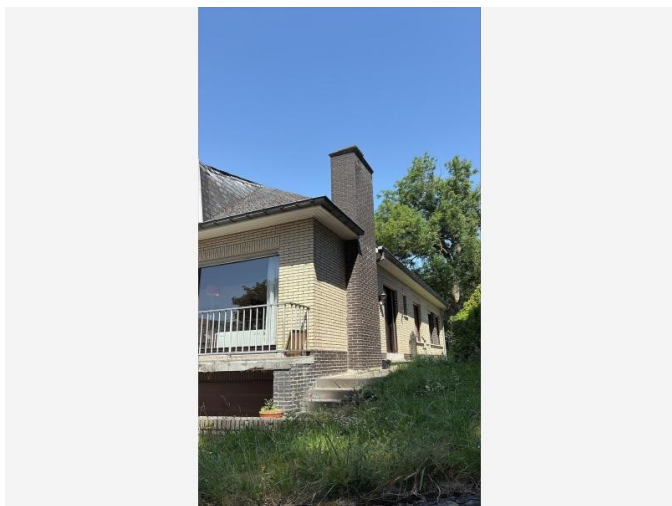
Situeringfoto

Tijdelijke beperking

Reden: Het te onderzoeken materiaal situeert zich hoger dan 3,50 m te rekenen vanaf een veilige ondergrond

Uitleg van de asbestdeskundige: De schouw bevat binnenin mogelijk en asbestcement rookgaskanaal. Laat dit onderzoeken bij eventuele werken.

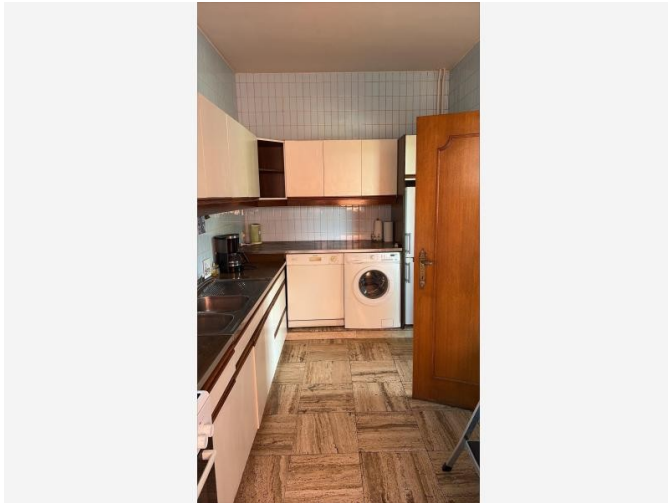
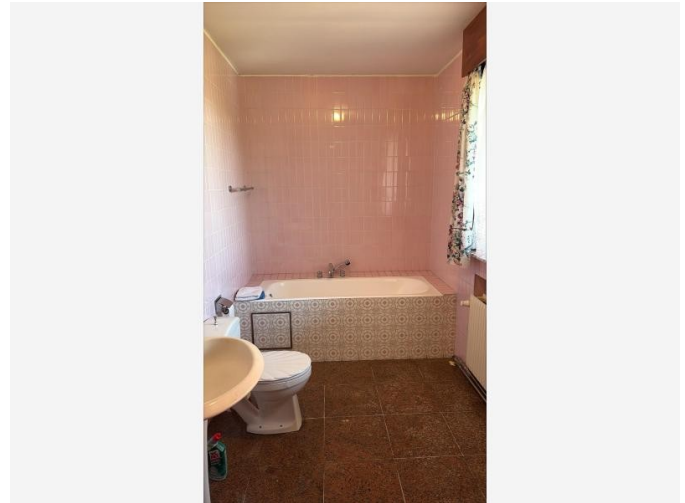
Kans op aanwezigheid van asbestverdachte lijmlaag achter de wandtegels in de keuken, badkamer en toilet (gelijkvloers). Staalname niet mogelijk in het kader van een niet-destructieve inventaris.

Basis voor advies	Beoordeling op basis van expertise met een vaststelling door de asbestdeskundige.
Primaire drager	Binnenwand
(Asbest)materiaal	In-situ afwerkingslagen - Lijmlaag

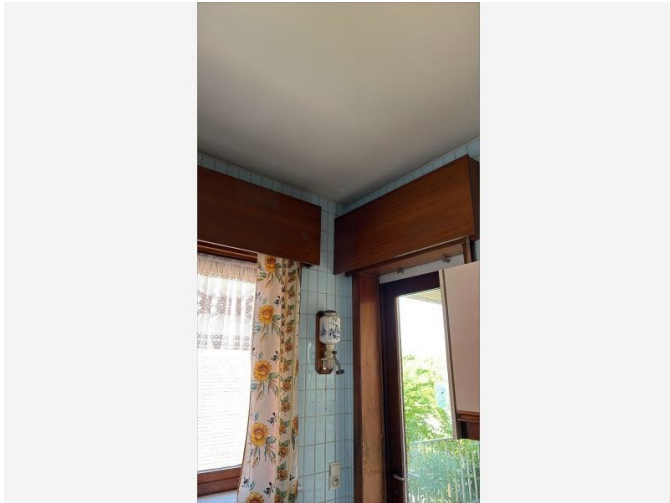
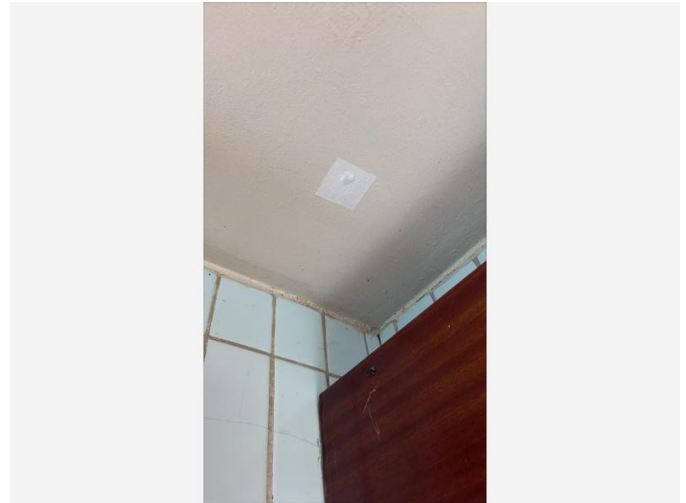
Fiche 8: Pleisterwerk plafond

Geen asbest

#	Type	Referentie	Resultaat
8.1	Mengmonster	01	Geen asbest

Beschrijving	Pleisterwerk plafond
Omgeving	Binnen
Primaire drager	Plafond
Bindmiddel van materiaal	Gips - kalk
Gebondenheid op basis van bindmiddel	Niet-hechtgebonden
Hoeveelheid (oppervlakte - dikte - aantal)	• 90,00 m ² - 0,60 cm - 1 stuk
Totaal volume	0,54 m ³
Identificatiemethode	Een monstername door de asbestdeskundige met laboanalyse door een asbestlabo.
Destructieve handeling voor identificatie	Nee
Opmerking	De hoeveelheid is een zo nauwkeurig mogelijke opmeting. Hieraan kunnen evenwel geen rechten worden ontleend.

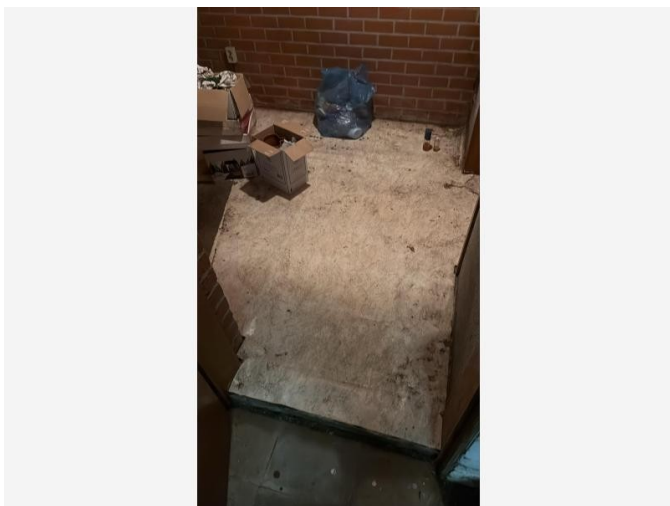
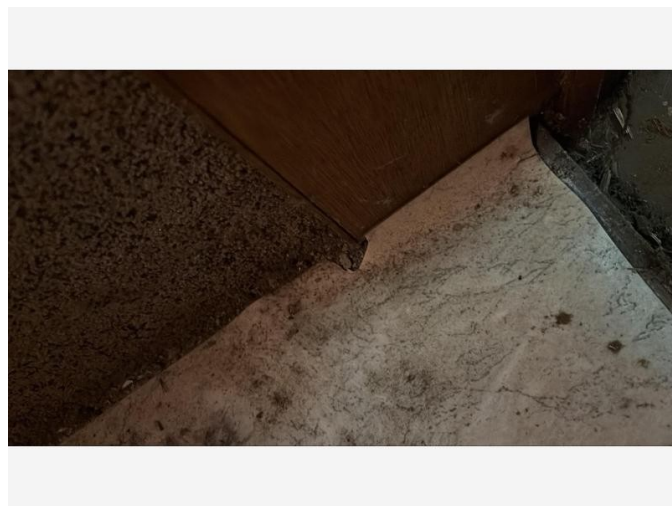
Fiche 9: Vinyl

Geen asbest

#	Type	Referentie	Resultaat
9.1	Puntmonster	04	Geen asbest

Beschrijving	Vinyl
Omgeving	Binnen
Primaire drager	Vloer
Bindmiddel van materiaal	Karton - papier - viltachtig
Gebondenheid op basis van bindmiddel	Niet-hechtgebonden
Hoeveelheid (oppervlakte - aantal)	• 4,00 m ² - 1 stuk
Totale oppervlakte	4,00 m ²
Identificatiemethode	Een monstername door de asbestdeskundige met laboanalyse door een asbestlabo.
Destructieve handeling voor identificatie	Nee
Opmerking	De hoeveelheid is een zo nauwkeurig mogelijke opmeting. Hieraan kunnen evenwel geen rechten worden ontleend.

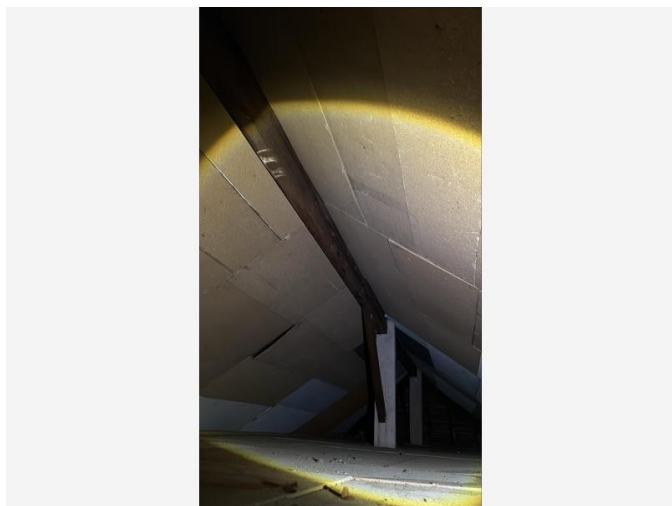
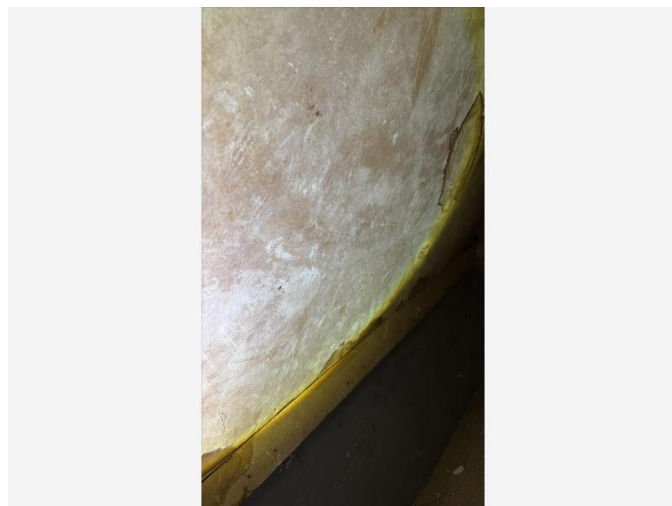
Geen asbest

#	Type	Referentie	Resultaat
10.1	Puntmonster	02	Geen asbest

Beschrijving	Onderdak
Omgeving	Binnen
Primaire drager	Schuin dak
Bindmiddel van materiaal	Cement
Gebondenheid op basis van bindmiddel	Hecht
Hoeveelheid (oppervlakte - dikte - aantal)	<ul style="list-style-type: none">• 180,00 m² - 0,80 cm - 1 stuk
Totaal volume	1,44 m ³
Identificatiemethode	Een monstername door de asbestdeskundige met laboanalyse door een asbestlabo.
Destructieve handeling voor identificatie	Nee
Opmerking	De hoeveelheid is een zo nauwkeurig mogelijke opmeting. Hieraan kunnen evenwel geen rechten worden ontleend.

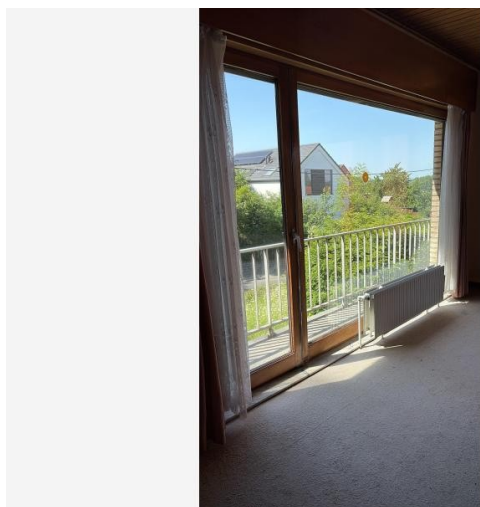
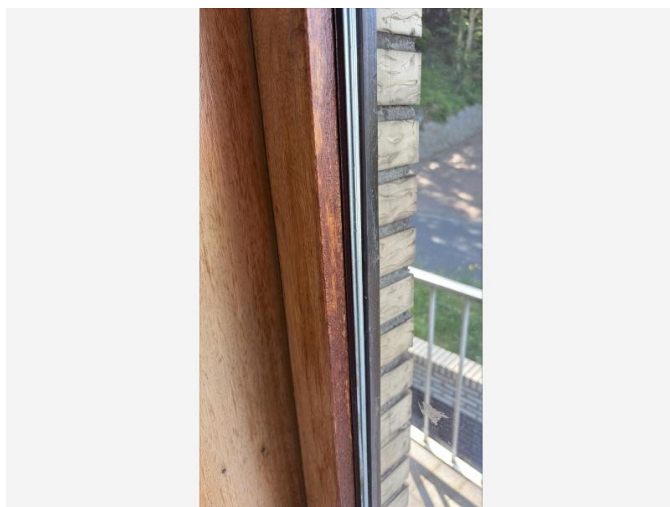
Beschrijving	Notitie	Terug te vinden op plannen
Fiche 11: Afdichtingen schrijnwerk	-	-

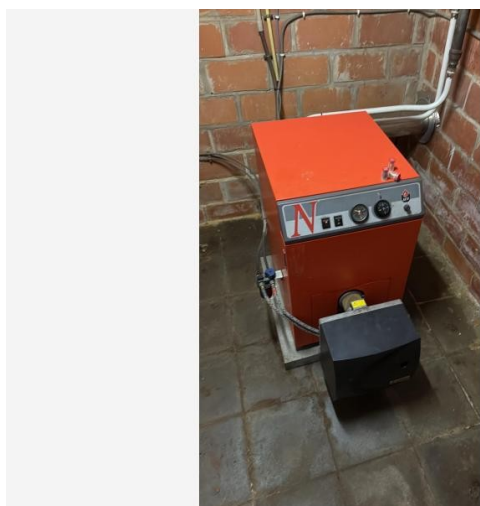
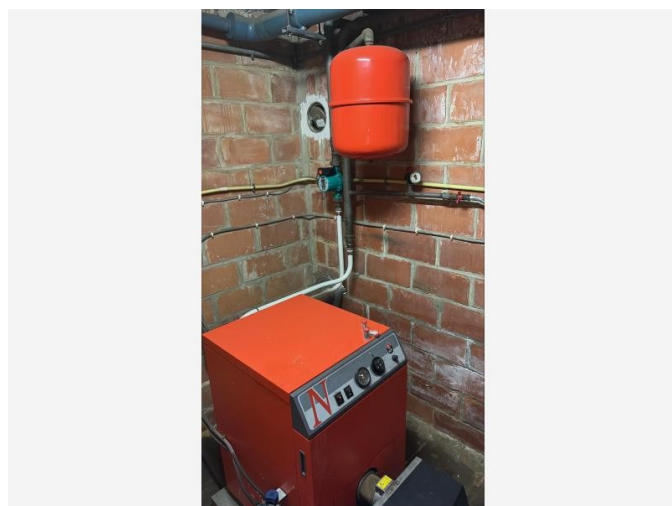
Beschrijving	Notitie	Terug te vinden op plannen
Fiche 12: Afdichtingen aan stookketel	De binnenzijde van de stookketel kan niet worden onderzocht in het kader van een niet-destructieve inventaris.	-
