Asbestinventarisatetest

Sint-Rochusstraat 10, 1500 Halle

Attestnummer : 20260525-000024.000

Uitgegeven op : 25.05.2026

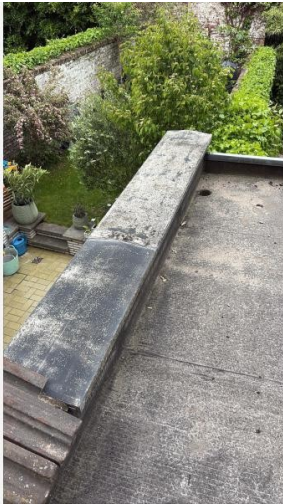
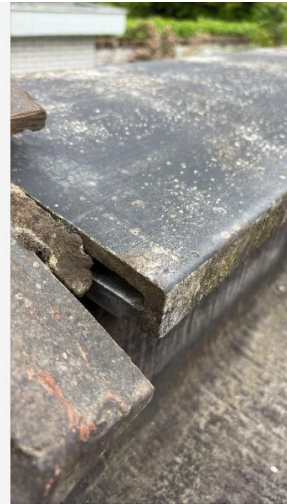
Eindbeoordeling materiaalrisico	Laag materiaalrisico en/of verlaagde kans op vezelvrijgave
---------------------------------	--

Gebondenheid	Categorie 1: hechtgebonden in oorsprong
Asbestsoort (vezeltype)	Crocidoliet aanwezig
Asbestconcentratie	Laag (< 50%)
Afschermingsgraad van het gehele materiaal	Geheel of deels vrij aan de buitenlucht, maar geen contact met binnenlucht
Toestand van het materiaal	Licht beschadigd, licht verweerd. Intacte calciumsilicaatplaat of materiaal met categorie 3-gebondenheid

Beschrijving	Deksteen
Omgeving	Buiten
Primaire drager	Plat dak
Asbestmateriaal	Deksteen, muurkap - Hol
Bindmiddel van asbestmateriaal	Cement
Gebondenheid op basis van bindmiddel	Hecht
Hoeveelheid (oppervlakte - dikte - aantal)	<ul style="list-style-type: none">• 0,80 m² - 2,00 cm - 1 stuk
Totaal volume	0,016 m ³
Eenvoudig bereikbaar	Ja
Bevestigingswijze	<ul style="list-style-type: none">• Verlijmd, ingegoten, versmeerd
Identificatiemethode	<p>De asbestdeskundige beoordeelt het materiaal als asbestverdacht en dus asbesthoudend, en dit zonder monstername.</p> <p>Motivatie: De monstername brengt andere schade aan dan schade die inherent is aan de monstername.</p>
Destructieve handeling voor identificatie	Nee
Opmerking	De hoeveelheid is een zo nauwkeurig mogelijke opmeting. Hieraan kunnen evenwel geen rechten worden ontleend.

Zorgvuldig beheren

- Zorg voor een veilig beheer. Vermijd het beschadigen van het asbestmateriaal. Controleer de toestand jaarlijks op wijzigingen.
- Voer bijkomende staalname(s) uit.

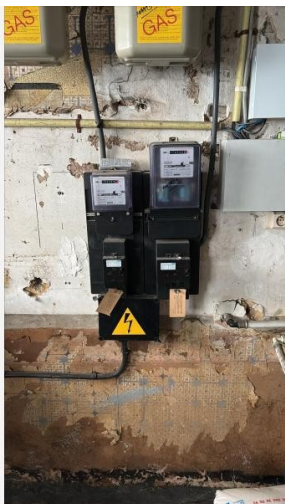
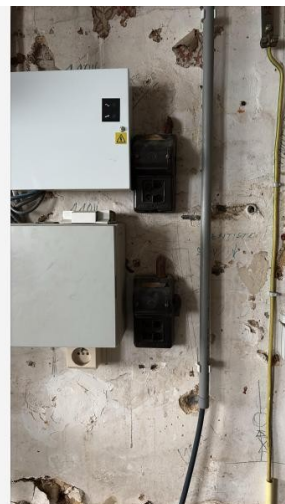
Eindbeoordeling materiaalrisico	Laag materiaalrisico en/of verlaagde kans op vezelvrijgave
---------------------------------	--

Gebondenheid	Categorie 1: hechtgebonden in oorsprong
Asbestsoort (vezeltype)	Crocidoliet aanwezig
Asbestconcentratie	Laag (< 50%)
Afschermingsgraad van het gehele materiaal	Geheel of deels vrij aan de binnenlucht, maar geen contact met binnenluchtstromen
Toestand van het materiaal	Onbeschadigd, niet verweerd

Beschrijving	Bakelieten toepassingen
Omgeving	Binnen
Primaire drager	Communicatie en elektrische infrastructuur en uitrusting
Asbestmateriaal	Plaat, paneel, tablet - Type Bakeliet
Bindmiddel van asbestmateriaal	Kunststof of -hars
Gebondenheid op basis van bindmiddel	Hecht
Hoeveelheid (oppervlakte - dikte - aantal)	<ul style="list-style-type: none"> • 0,10 m² - 1,00 cm - 1 stuk
Totaal volume	0,001 m ³
Eenvoudig bereikbaar	Ja
Bevestigingswijze	<ul style="list-style-type: none"> • Geschroefd
Identificatiemethode	<p>De asbestdeskundige beoordeelt het materiaal als asbestverdacht en dus asbesthoudend, en dit zonder monstername.</p> <p>Motivatie: De monstername brengt andere schade aan dan schade die inherent is aan de monstername.</p>
Destructieve handeling voor identificatie	Nee
Opmerking	De hoeveelheid is een zo nauwkeurig mogelijke opmeting. Hieraan kunnen evenwel geen rechten worden ontleend.

Zorgvuldig beheren

- Zorg voor een veilig beheer. Vermijd het beschadigen van het asbestmateriaal. Controleer de toestand jaarlijks op wijzigingen.
- Voer bijkomende staalname(s) uit.

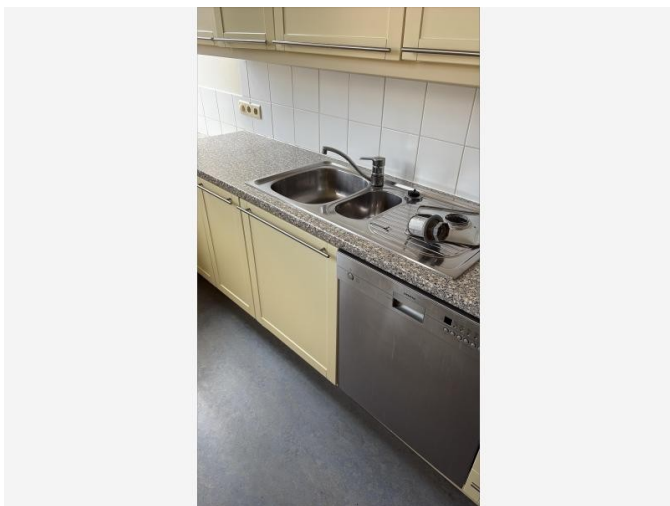
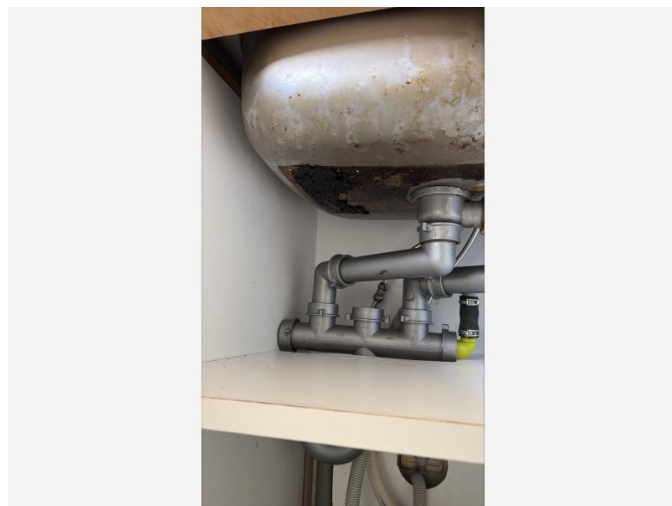
Fiche 3: Anti-dreun 2

Geen asbest

#	Type	Referentie	Resultaat
3.1	Puntmonster	07	Geen asbest

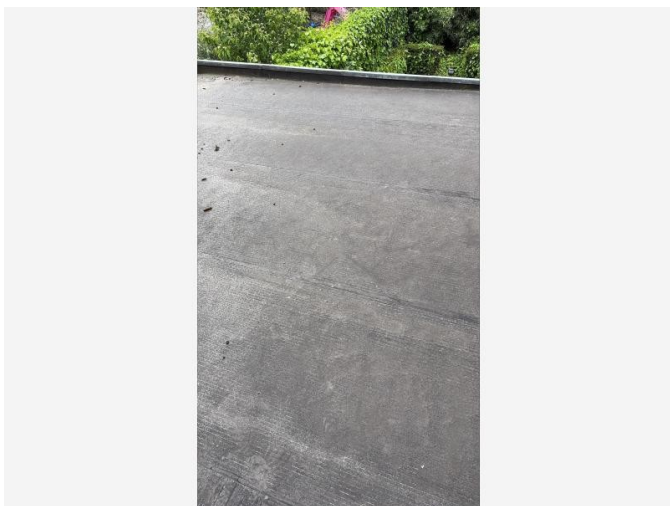
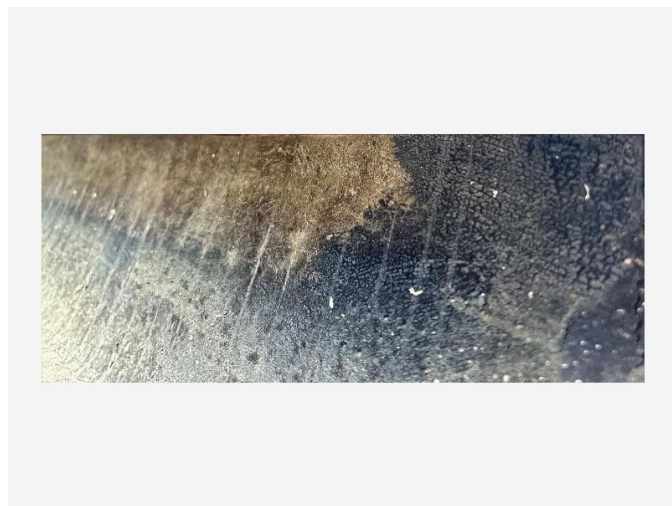
Fiche 4: Roofing 2

Geen asbest

#	Type	Referentie	Resultaat
4.1	Puntmonster	04	Geen asbest

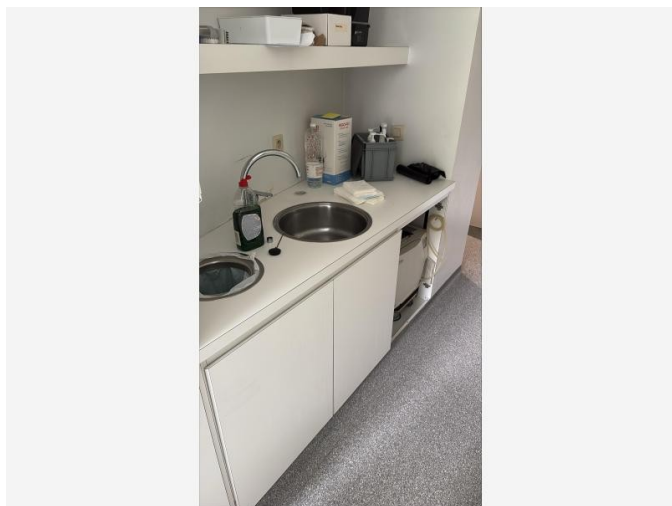
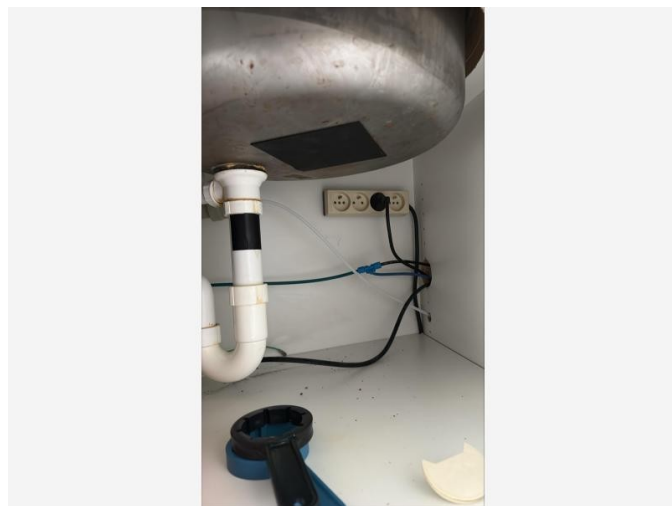
Geen asbest

#	Type	Referentie	Resultaat
5.1	Puntmonster	06	Geen asbest

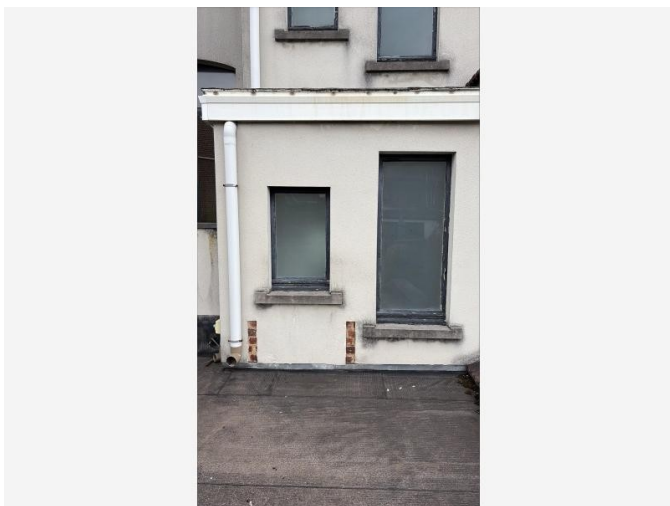
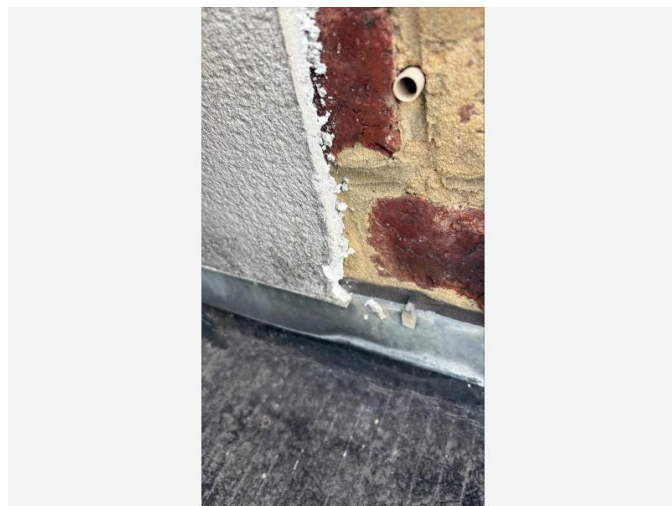
Fiche 6: Crepi achtergevel

Geen asbest

#	Type	Referentie	Resultaat
6.1	Mengmonster	02	Geen asbest

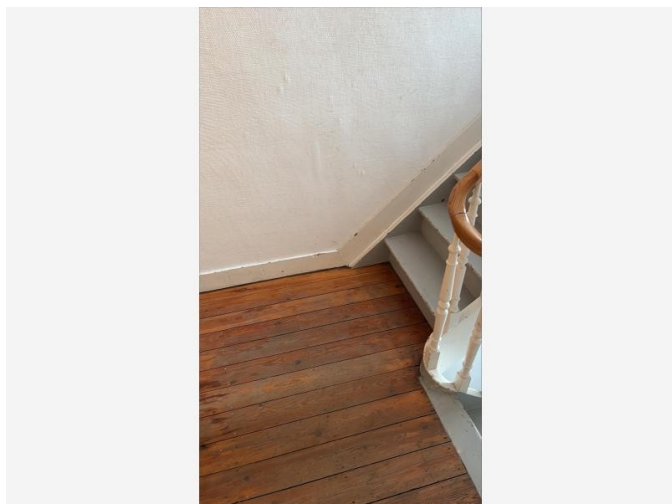
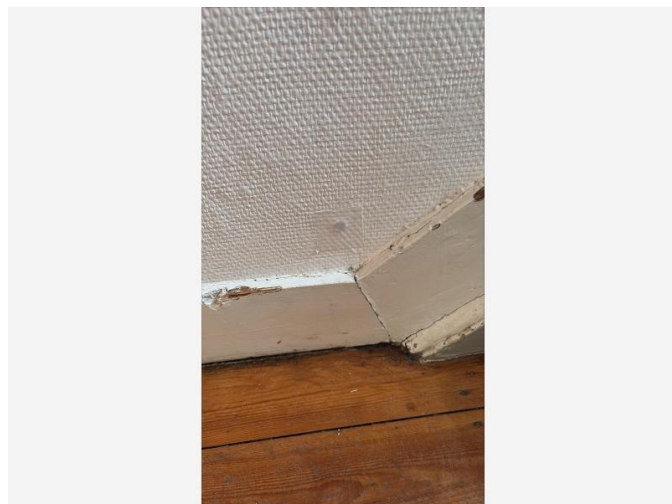
Fiche 7: Pleisterwerk muren

Geen asbest

#	Type	Referentie	Resultaat
7.1	Mengmonster	01	Geen asbest

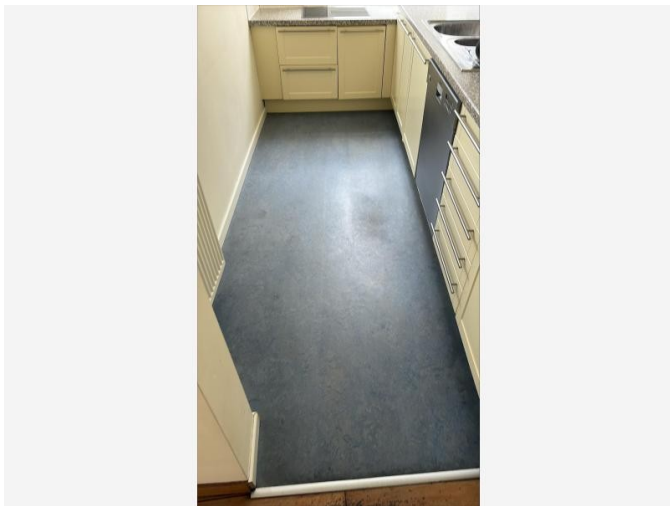
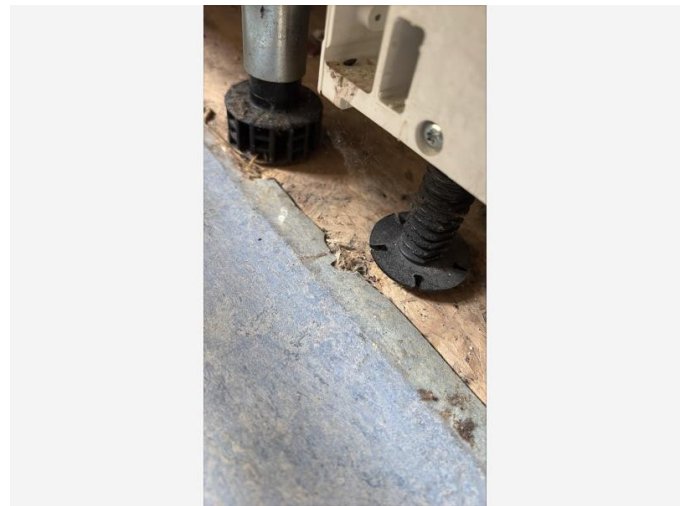
Geen asbest

#	Type	Referentie	Resultaat
8.1	Puntmonster	05	Geen asbest

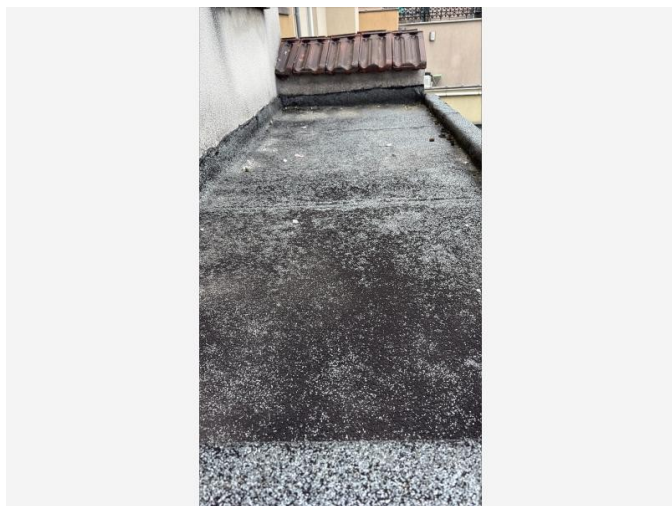
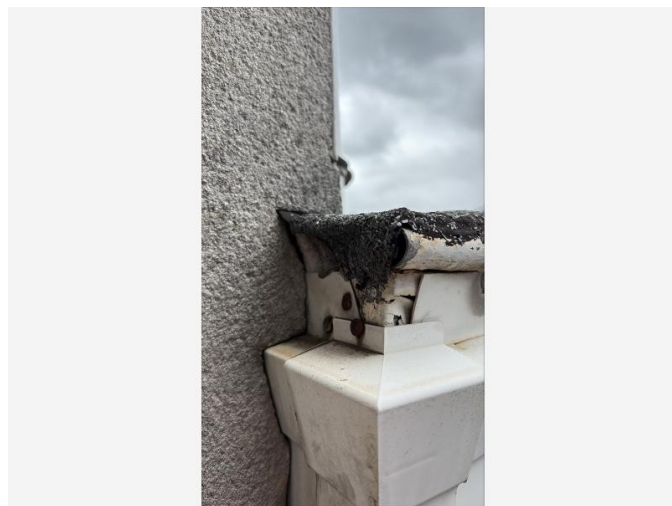
Fiche 9: Roofing 1

Geen asbest

#	Type	Referentie	Resultaat
9.1	Puntmonster	03	Geen asbest

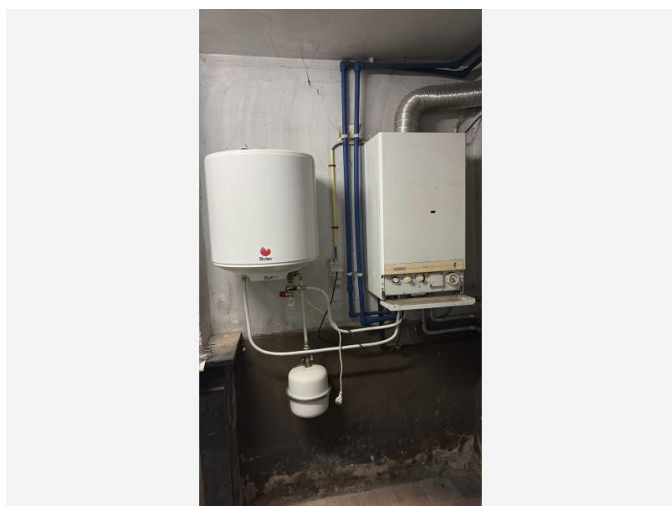
Beschrijving	Notitie	Terug te vinden op plannen
Fiche 13: Afdichtingen aan stookketel	De binnenzijde van de stookketel kan niet worden onderzocht in het kader van een niet-destructieve inventaris.	Plan 1.2: Plan kelder
