Asbestinventarisatetest

Gieterijstraat 74, 1601 Sint-Pieters-Leeuw

Attestnummer : 20260609-000028.000

Niet-asbestveilig

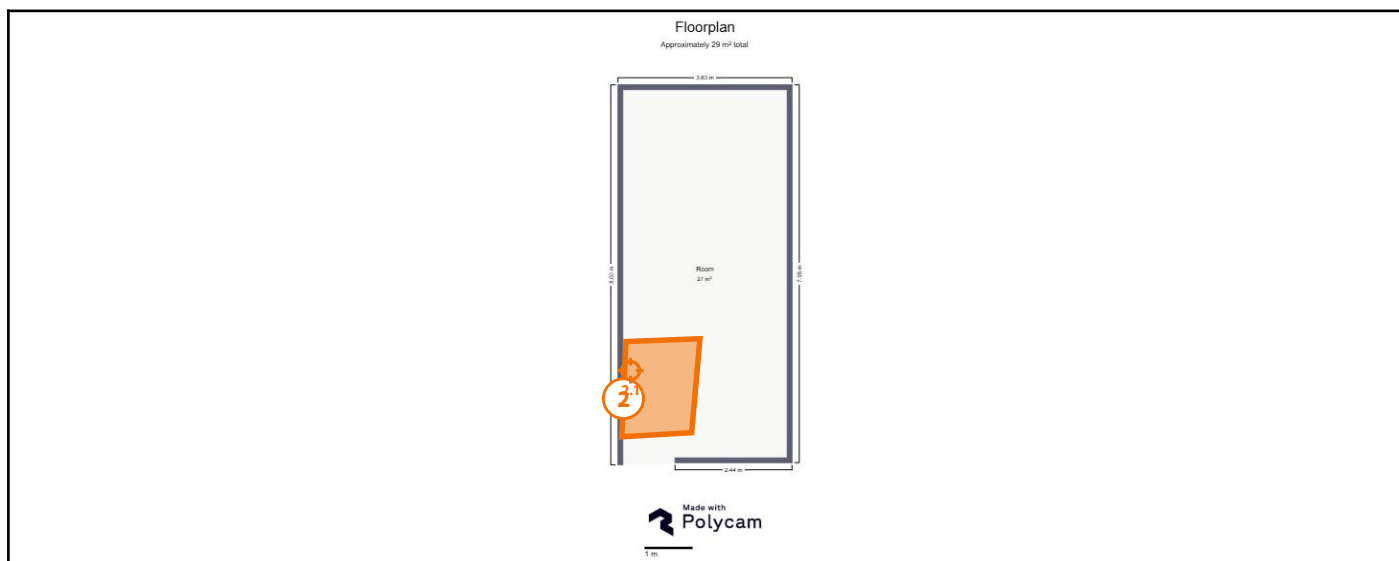
Plan 1.6: Plan zolder

Beschrijving	Type	Actie
2. Vloerzeil zolder	Asbestmateriaal	Verwijderen
2.1 Code: 12	Puntmonster	-

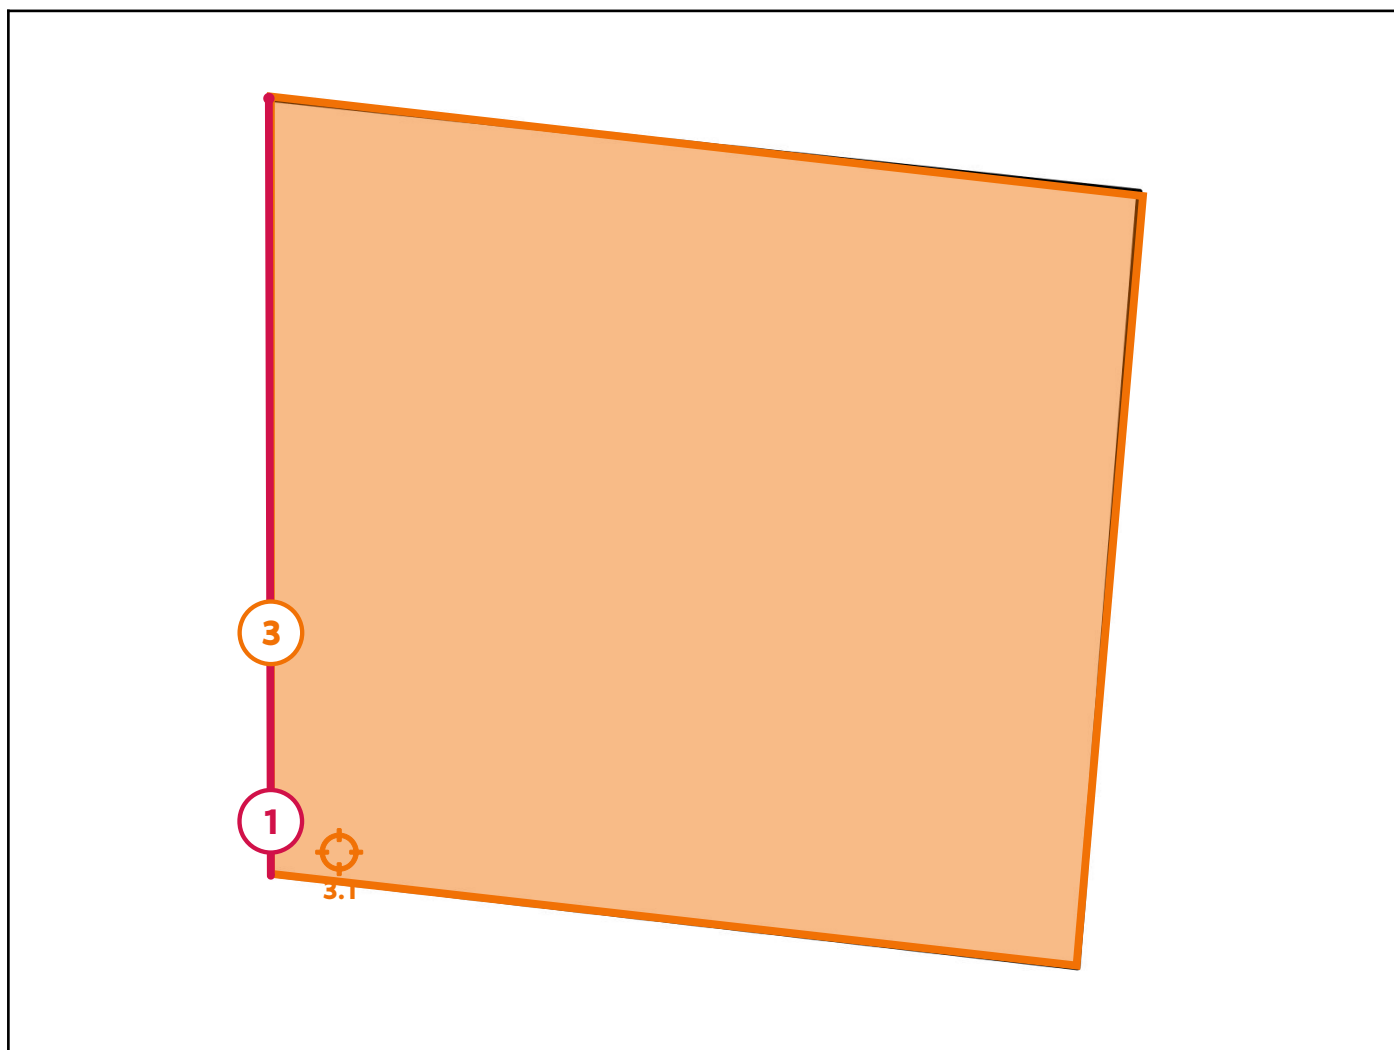
Plan 2.1: Tuinhuis plan

Beschrijving	Type	Actie
1. Mos/sediment in de dakgoot (tuinhuis)	Asbestmateriaal	Dringend verwijderen
3. Dak bestaande uit golfplaten (tuinhuis)	Asbestmateriaal	Verwijderen
3.1 Code: 10	Puntmonster	-

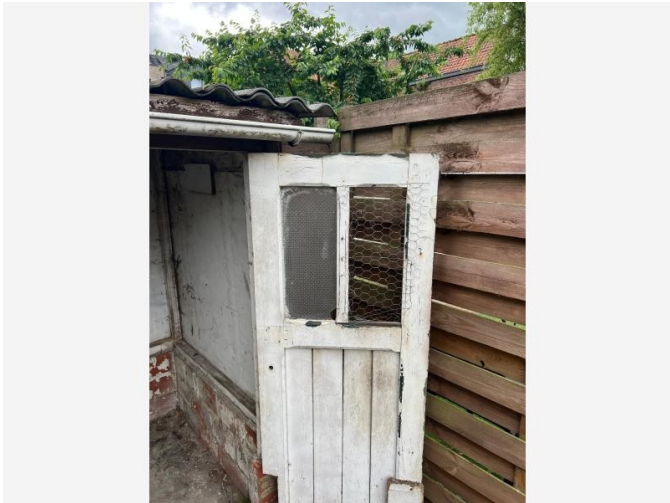
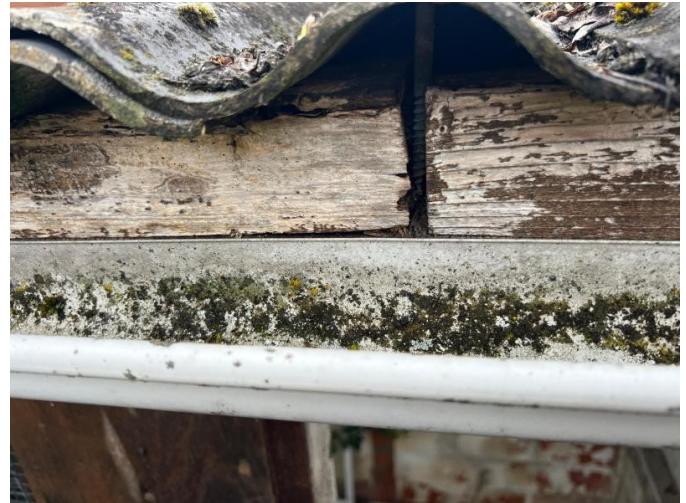
Het asbestmateriaal valt onder de mijlpaal van 2040.

Dringend verwijderen

Beschrijving	Mos/sediment in de dakgoot (tuinhuis)
Type afvalstof	Betreft resten (contaminatie) van verwerking of beschadiging
Type resten (contaminatie)	<ul style="list-style-type: none">Stof, deeltjes < 4 mm, flinters, gruis (los, opliggend)Stof, deeltjes < 4 mm, flinters, gruis (vermengd in materiaal)
Besmette materialen	<ul style="list-style-type: none">Organisch materiaal (mos, mest, vegetatie, ...)Sediment (dakgoot, afvoerbuï, regenwaterput, ...)
Bron van de resten	Asbesthoudend dak
Omgeving	Buiten
Primaire drager	dakgoot
Gebondenheid resten	Niet hecht
Hoeveelheid (gewicht - aantal)	<ul style="list-style-type: none">0,20 kg - 1 stuk
Totaal gewicht	0,20 kg
Eenvoudig bereikbaar	Ja
Identificatiemethode	De asbestdeskundige beoordeelt het materiaal als asbestverdacht en dus asbesthoudend, en dit zonder monstername.
Opmerking	De hoeveelheid is een zo nauwkeurig mogelijke opmeting. Hieraan kunnen evenwel geen rechten worden ontleend.

- Verwijder het asbestafval.
- Voer bijkomende staalname(s) uit.

- Eenvoudige handelingen: mag via doe-het-zelf of door werknemer(s) met opleidingsattest eenvoudige handelingen
Verwijder het afval via het riool.

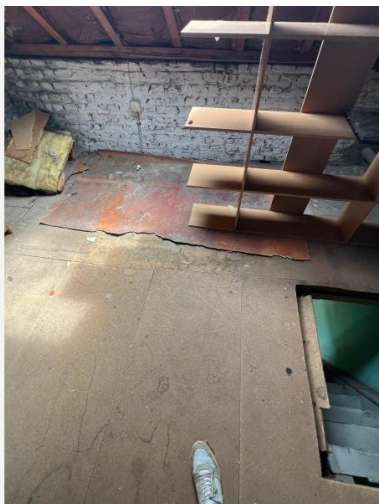
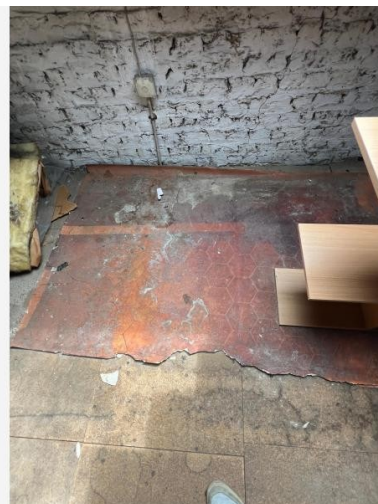
Verwijderen

Eindbeoordeling materiaalrisico	Verhoogd materiaalrisico en/of verhoogde kans op vezelvrijgave
---------------------------------	--

Gebondenheid	Categorie 2: niet-hechtgebonden met matrix
Asbestsoort (vezeltype)	Alleen chrysotiel aanwezig
Asbestconcentratie	Hoog ($\geq 50\%$)
Afschermingsgraad van het gehele materiaal	Geheel of deels vrij aan de binnenlucht, maar geen contact met binnenluchtstromen
Toestand van het materiaal	Licht beschadigd, licht verweerd. Intacte calciumsilicaatplaat of materiaal met categorie 3-gebondenheid

#	Type	Referentie	Resultaat
2.1	Puntmonster	12	Chrysotiel

Beschrijving	Vloerzeil zolder
Omgeving	Binnen
Primaire drager	Vloer
Asbestmateriaal	Prefab - afwerking - Vloerzeil
Bindmiddel van asbestmateriaal	Karton - papier - viltachtig
Gebondenheid op basis van bindmiddel	Niet-hechtgebonden
Hoeveelheid (oppervlakte - aantal)	<ul style="list-style-type: none">• 6,00 m² - 1 stuk
Totale oppervlakte	6,00 m ²
Eenvoudig bereikbaar	Ja
Bevestigingswijze	<ul style="list-style-type: none">• Verlijmd, ingegoten, versmeerd
Identificatiemethode	Een monstername door de asbestdeskundige met laboanalyse door een asbestlabo.
Destructieve handeling voor identificatie	Nee
Opmerking	De hoeveelheid is een zo nauwkeurig mogelijke opmeting. Hieraan kunnen evenwel geen rechten worden ontleend.

- Zorg voor een veilig beheer. Vermijd het beschadigen van het asbestmateriaal. Controleer de toestand jaarlijks op wijzigingen.

- Hermetische zone (erkend asbestverwijderaars)
Deze toepassing kan enkel door een erkende asbestverwijderaars via de methodiek van hermetische zone verwijderd worden omdat verwijdering via de methodiek van eenvoudige handelingen en/of couveusezakmethode niet mogelijk is; en er automatisch een verhoogd risico op vrijgave van asbestvezels (max. concentratie 0,01 vezels/cm - CODEX Art. VI.3-54) ontstaat. (Bron: CODEX - Art. VI.3-61.- par 1.)

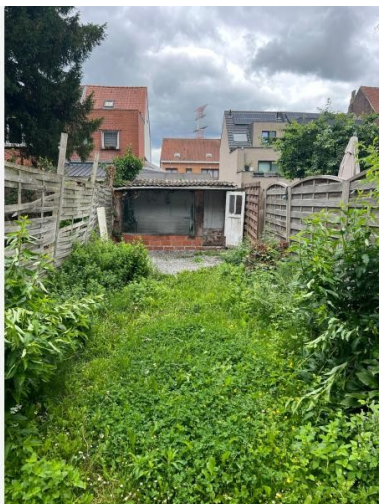
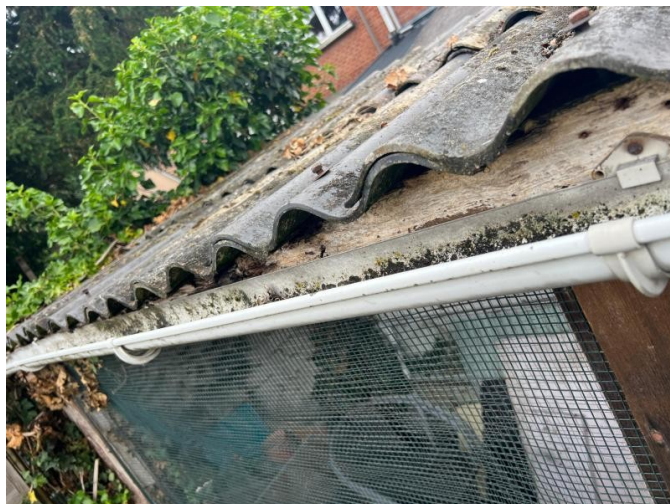
Verwijderen

Verhoogd materiaalrisico en/of verhoogde kans op vezelvrijgave

Gebondenheid	Categorie 1: hechtgebonden in oorsprong
Asbestsoort (vezeltype)	Crocidoliet aanwezig
Asbestconcentratie	Laag (< 50%)
Afschermingsgraad van het gehele materiaal	Geheel of deels vrij aan de buitenlucht, maar geen contact met binnenlucht
Toestand van het materiaal	Matig beschadigd, matig verweerd

#	Type	Referentie	Resultaat
3.1	Puntmonster	10	Crocidoliet, Chrysotiel

Beschrijving	Dak bestaande uit golfplaten (tuinhuis)
Omgeving	Buiten
Primaire drager	Schuin dak
Asbestmateriaal	Dak- en gevelbekleding - Golfplaat
Bindmiddel van asbestmateriaal	Cement
Gebondenheid op basis van bindmiddel	Hecht
Hoeveelheid (oppervlakte - aantal)	<ul style="list-style-type: none">• 10,00 m² - 1 stuk
Totale oppervlakte	10,00 m ²
Eenvoudig bereikbaar	Ja
Bevestigingswijze	<ul style="list-style-type: none">• Geklemd• Geschroefd
Identificatiemethode	Een monstername door de asbestdeskundige met laboanalyse door een asbestlabo.
Destructieve handeling voor identificatie	Nee
Opmerking	De hoeveelheid is een zo nauwkeurig mogelijke opmeting. Hieraan kunnen evenwel geen rechten worden ontleend.

- Verwijder dit asbestmateriaal zo snel mogelijk. Volg de toestand goed op.
- Hemelwater dat afspoelt van asbestcement daken of gevels kan asbestdeeltjes bevatten. Gebruik het enkel voor gesloten circuits (bv. spoelen toiletten). Reinig na het vervangen van het dak of de gevel de dakgoten en regenwaterput of -ton om asbesthoudend sediment of slib te verwijderen

- Eenvoudige handelingen: mag via doe-het-zelf of door werknemer(s) met opleidingsattest eenvoudige handelingen
Deze toepassing kan door een aannemer die over een opleidingsattest eenvoudige handelingen beschikt of door een particulier (doe-het-zelf), verwijderd worden indien er geen verhoogd risico op vrijgave van asbestvezels (max. concentratie 0,01 vezels/cm³ - CODEX Art. VI.3-54) ontstaat en de toepassing voorafgaand wordt gefixeerd/bevochtigd; de individuele elementen zonder machinale werktuigen (boormachine, slijpschijf, hogedrukreiniger,...) en zonder breken of gooien een voor een losgemaakt worden; en ten slotte dubbel en luchtdicht verpakt weggevoerd worden naar een erkend afvalpunt (recyclagepark).

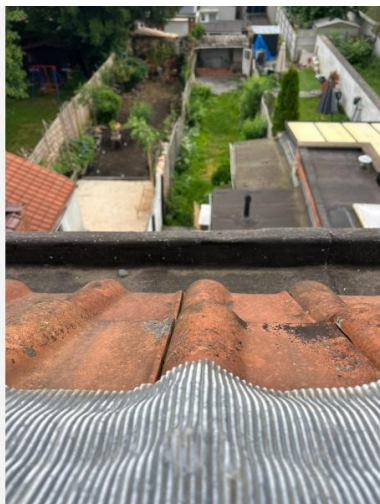
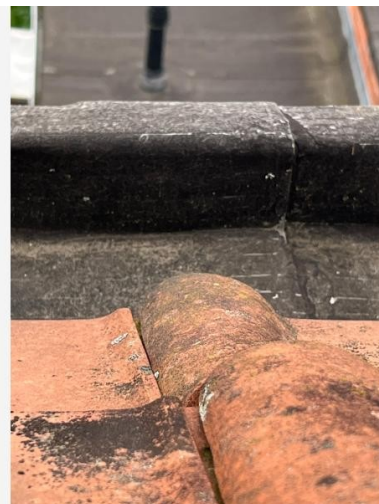
Zorgvuldig beheren

Beschrijving	Roofing dakgoot achteraan
Omgeving	Buiten
Primaire drager	Infrastructuur hemelwater (opvang en afvoer)
Asbestmateriaal	Dak- en gevelbekleding - Roofing
Bindmiddel van asbestmateriaal	Bitumen (roofing, teer, asfalt)
Gebondenheid op basis van bindmiddel	Hecht
Hoeveelheid (oppervlakte - aantal)	<ul style="list-style-type: none">• 6,00 m² - 1 stuk
Totale oppervlakte	6,00 m ²
Eenvoudig bereikbaar	Ja
Bevestigingswijze	<ul style="list-style-type: none">• Verlijmd, ingegoten, versmeerd
Identificatiemethode	<p>De asbestdeskundige beoordeelt het materiaal als asbestverdacht en dus asbesthoudend, en dit zonder monstername.</p> <p>Motivatie: Er is een onderzoeksbeperking die monstername verhindert; De ruimte of het materiaal bevindt zich hoger dan 3,5 meter vanaf een vaste ondergrond.</p>
Destructieve handeling voor identificatie	Nee
Opmerking	De hoeveelheid is een zo nauwkeurig mogelijke opmeting. Hieraan kunnen evenwel geen rechten worden ontleend.

- Eenvoudige handelingen: mag via doe-het-zelf of door werknemer(s) met opleidingsattest eenvoudige handelingen
Deze toepassing kan door een aannemer die over een opleidingsattest eenvoudige handelingen beschikt of door een particulier (doe-het-zelf), verwijderd worden indien er geen verhoogd risico op vrijgave van asbestvezels (max. concentratie 0,01 vezels/cm³ - CODEX Art. VI.3-54) ontstaat en de toepassing voorafgaand wordt gefixeerd/bevochtigd; de individuele elementen zonder machinale werktuigen (boormachine, slijpschijf, hogedrukreiniger,...) en zonder breken of gooien een voor een losgemaakt worden; en ten slotte dubbel en luchtdicht verpakt weggevoerd worden naar een erkend afvalpunt (recyclagepark).

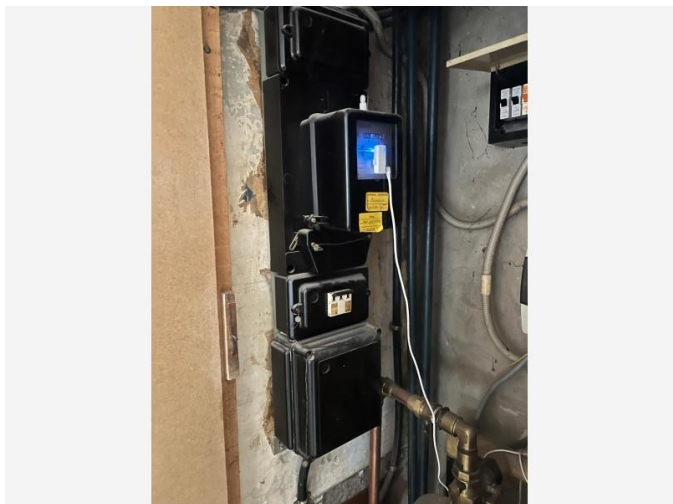
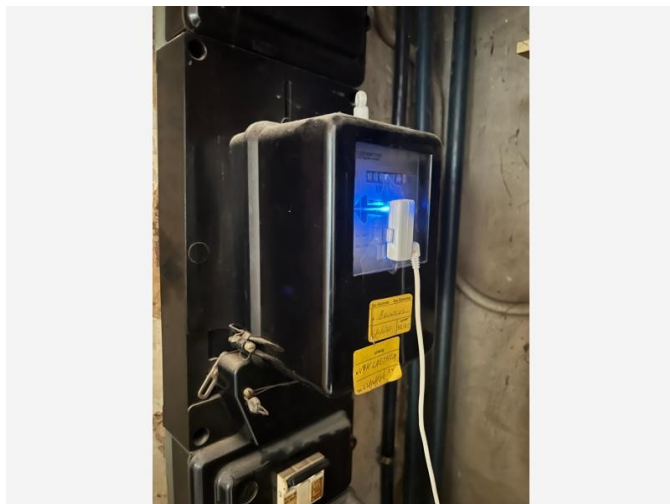
Beschrijving	Elektrische meter
Omgeving	Binnen
Primaire drager	Communicatie en elektrische infrastructuur en uitrusting
Asbestmateriaal	Plaat, paneel, tablet - Type Bakeliet
Bindmiddel van asbestmateriaal	Kunststof of -hars
Gebondenheid op basis van bindmiddel	Hecht
Hoeveelheid (oppervlakte - dikte - aantal)	<ul style="list-style-type: none"> • 0,20 m² - 1,00 cm - 1 stuk
Totaal volume	0,002 m ³
Eenvoudig bereikbaar	Ja
Bevestigingswijze	<ul style="list-style-type: none"> • Geklemd • Geschroefd
Identificatiemethode	<p>De asbestdeskundige beoordeelt het materiaal als asbestverdacht en dus asbesthoudend, en dit zonder monstername.</p> <p>Motivatie: De materialen behoren niet toe aan de eigenaar voor wie de asbestdeskundige de asbestinventaris uitvoert.</p>
Destructieve handeling voor identificatie	Nee
Opmerking	De hoeveelheid is een zo nauwkeurig mogelijke opmeting. Hieraan kunnen evenwel geen rechten worden ontleend. Monstername niet uitgevoerd wegens risico op beschadiging van een elektrisch component en mogelijke blootstelling aan spanning of storingen in de elektrische installatie.

- Eenvoudige handelingen: mag via doe-het-zelf of door werknemer(s) met opleidingsattest eenvoudige handelingen
Te verwijderen door de netbeheerder. Deze toepassing kan door een werknemer die over een opleidingsattest eenvoudige handelingen beschikt verwijderd worden indien er geen verhoogd risico op vrijgave van asbestvezels (max. concentratie 0,01 vezels/cm³ - CODEX Art. VI.3-54) ontstaat en de toepassing voorafgaand wordt gefixeerd/bevochtigd; de individuele elementen zonder machinale werktuigen (boormachine, slijpschijf, hogedrukreiniger,...) en zonder breken of gooien een voor een losgemaakt worden; en ten slotte dubbel en luchtdicht verpakt weggevoerd worden naar een erkend afvalpunt (recyclagepark).

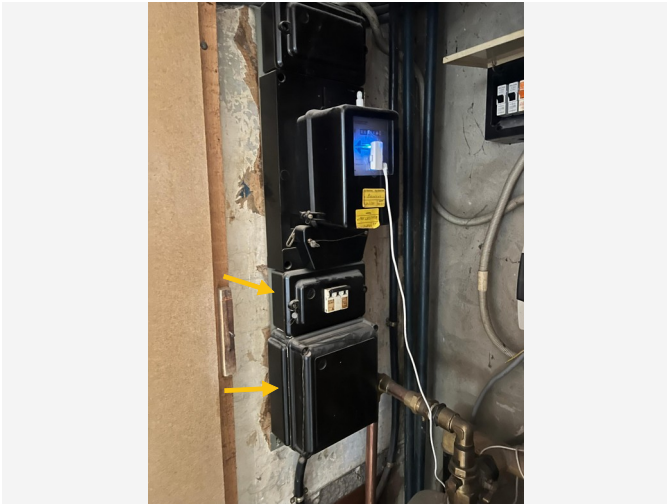
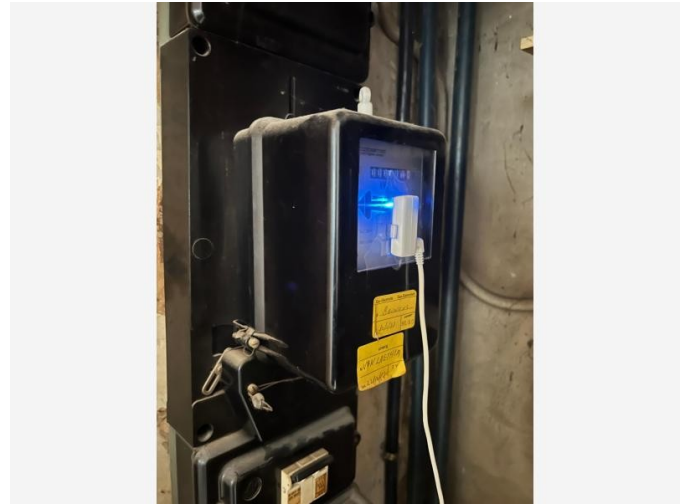
Beschrijving	Bakeliet schakelkast
Omgeving	Binnen
Primaire drager	Communicatie en elektrische infrastructuur en uitrusting
Asbestmateriaal	Plaat, paneel, tablet - Type Bakeliet
Bindmiddel van asbestmateriaal	Kunststof of -hars
Gebondenheid op basis van bindmiddel	Hecht
Hoeveelheid (oppervlakte - dikte - aantal)	<ul style="list-style-type: none">• 0,10 m² - 1,00 cm - 1 stuk
Totaal volume	0,001 m ³
Eenvoudig bereikbaar	Ja
Bevestigingswijze	<ul style="list-style-type: none">• Geschroefd
Identificatiemethode	<p>De asbestdeskundige beoordeelt het materiaal als asbestverdacht en dus asbesthoudend, en dit zonder monstername.</p> <p>Motivatie: De monstername brengt andere schade aan dan schade die inherent is aan de monstername.</p>
Destructieve handeling voor identificatie	Nee
Opmerking	<p>De hoeveelheid is een zo nauwkeurig mogelijke opmeting. Hieraan kunnen evenwel geen rechten worden ontleend. Monstername niet uitgevoerd wegens risico op beschadiging van een elektrisch component en mogelijke blootstelling aan spanning of storingen in de elektrische installatie.</p>

- Eenvoudige handelingen: mag via doe-het-zelf of door werknemer(s) met opleidingsattest eenvoudige handelingen
Deze toepassing kan door een aannemer die over een opleidingsattest eenvoudige handelingen beschikt of door een particulier (doe-het-zelf), verwijderd worden indien er geen verhoogd risico op vrijgave van asbestvezels (max. concentratie 0,01 vezels/cm³ - CODEX Art. VI.3-54) ontstaat en de toepassing voorafgaand wordt gefixeerd/bevochtigd; de individuele elementen zonder machinale werktuigen (boormachine, slijpschijf, hogedrukreiniger,...) en zonder breken of gooien een voor een losgemaakt worden; en ten slotte dubbel en luchtdicht verpakt weggevoerd worden naar een erkend afvalpunt (recyclagepark).

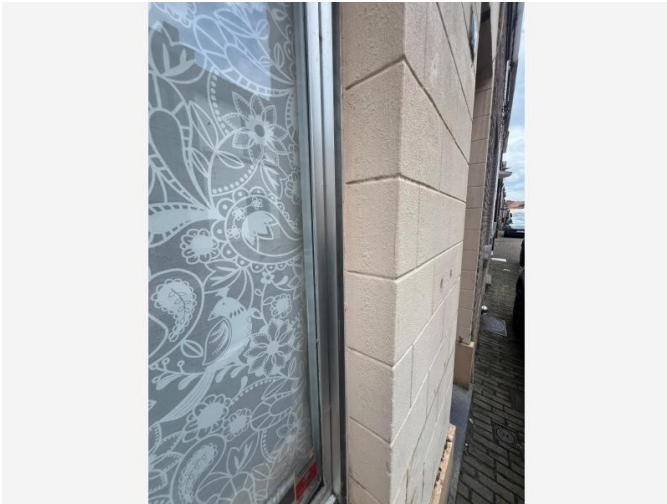
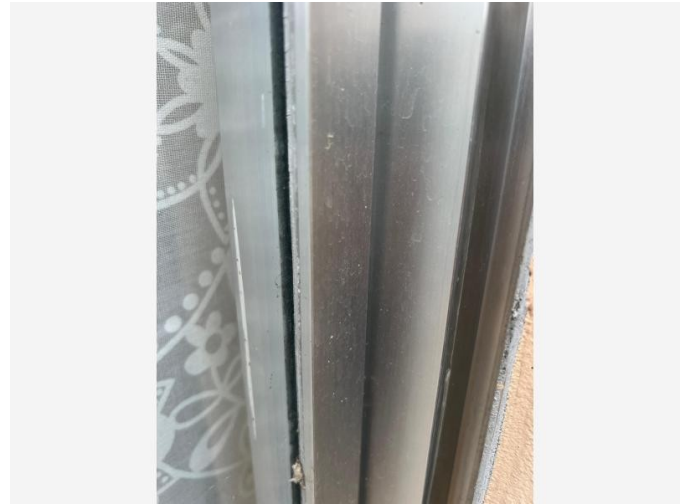
Beschrijving	Mastiek tussen kader en glas
Omgeving	Grenst aan binnen- en buitenlucht
Primaire drager	Wandopening verticaal (raam, deur, ...)
Asbestmateriaal	In-situ afwerkingslagen - Pasta, stopverf, voegsel, stopsel, vulsel, mastiek, katten, ...
Bindmiddel van asbestmateriaal	Kitten, mastiek, pasta
Gebondenheid op basis van bindmiddel	Hecht
Hoeveelheid (gewicht - aantal)	<ul style="list-style-type: none">• 0,20 kg - 10 stuks
Totaal gewicht	2,00 kg
Eenvoudig bereikbaar	Ja
Bevestigingswijze	<ul style="list-style-type: none">• Verlijmd, ingegoten, versmeerd
Identificatiemethode	Een monstername door de asbestdeskundige met laboanalyse door een asbestlabo.
Destructieve handeling voor identificatie	Nee
Opmerking	De hoeveelheid is een zo nauwkeurig mogelijke opmeting. Hieraan kunnen evenwel geen rechten worden ontleend.

- Eenvoudige handelingen: mag via doe-het-zelf of door werknemer(s) met opleidingsattest eenvoudige handelingen
Deze toepassing kan door een aannemer die over een opleidingsattest eenvoudige handelingen beschikt of door een particulier (doe-het-zelf), verwijderd worden indien er geen verhoogd risico op vrijgave van asbestvezels (max. concentratie 0,01 vezels/cm³ - CODEX Art. VI.3-54) ontstaat en de toepassing voorafgaand wordt gefixeerd/bevochtigd; de individuele elementen zonder machinale werktuigen (boormachine, slijpschijf, hogedrukreiniger,...) en zonder breken of gooien een voor een losgemaakt worden; en ten slotte dubbel en luchtdicht verpakt weggevoerd worden naar een erkend afvalpunt (recyclagepark).

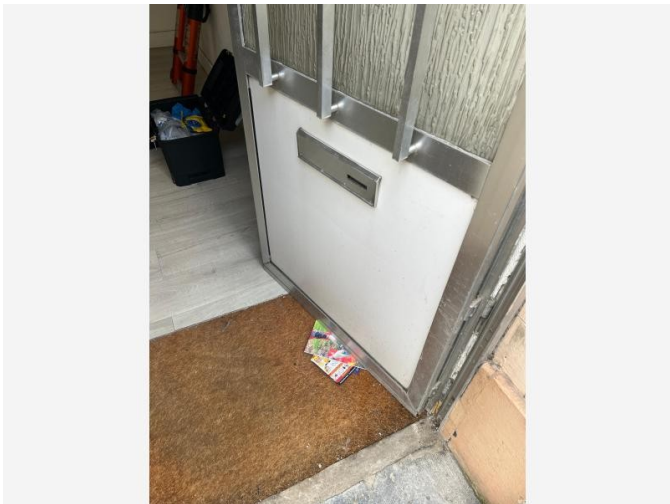
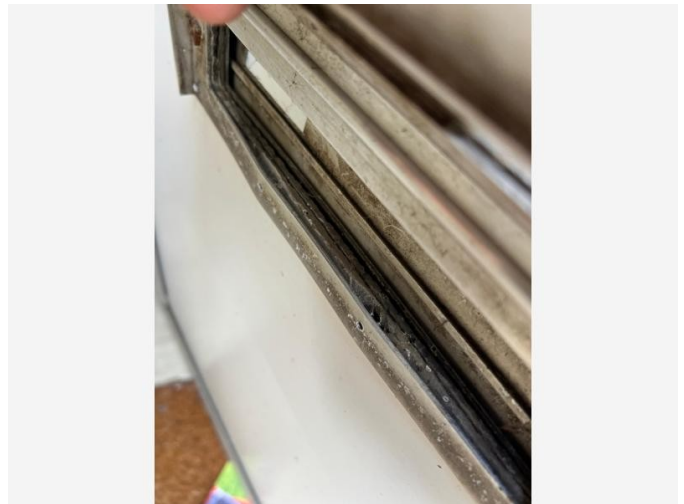
Beschrijving	Glasal deurpaneel
Omgeving	Grenst aan binnen- en buitenlucht
Primaire drager	Wandopening verticaal (raam, deur, ...)
Asbestmateriaal	Plaat, paneel, tablet - Geëmailleerd, type Glasal
Bindmiddel van asbestmateriaal	Cement
Gebondenheid op basis van bindmiddel	Hecht
Hoeveelheid (oppervlakte - dikte - aantal)	• 2,00 m ² - 1,00 cm - 1 stuk
Totaal volume	0,02 m ³
Eenvoudig bereikbaar	Ja
Bevestigingswijze	<ul style="list-style-type: none">• Geklemd• Verlijmd, ingegoten, versmeerd
Identificatiemethode	Een monstername door de asbestdeskundige met laboanalyse door een asbestlabo.
Destructieve handeling voor identificatie	Nee
Opmerking	De hoeveelheid is een zo nauwkeurig mogelijke opmeting. Hieraan kunnen evenwel geen rechten worden ontleend.

- Eenvoudige handelingen: mag via doe-het-zelf of door werknemer(s) met opleidingsattest eenvoudige handelingen
Deze toepassing kan door een aannemer die over een opleidingsattest eenvoudige handelingen beschikt of door een particulier (doe-het-zelf), verwijderd worden indien er geen verhoogd risico op vrijgave van asbestvezels (max. concentratie 0,01 vezels/cm³ - CODEX Art. VI.3-54) ontstaat en de toepassing voorafgaand wordt gefixeerd/bevochtigd; de individuele elementen zonder machinale werktuigen (boormachine, slijpschijf, hogedrukreiniger,...) en zonder breken of gooien een voor een losgemaakt worden; en ten slotte dubbel en luchtdicht verpakt weggevoerd worden naar een erkend afvalpunt (recyclagepark).

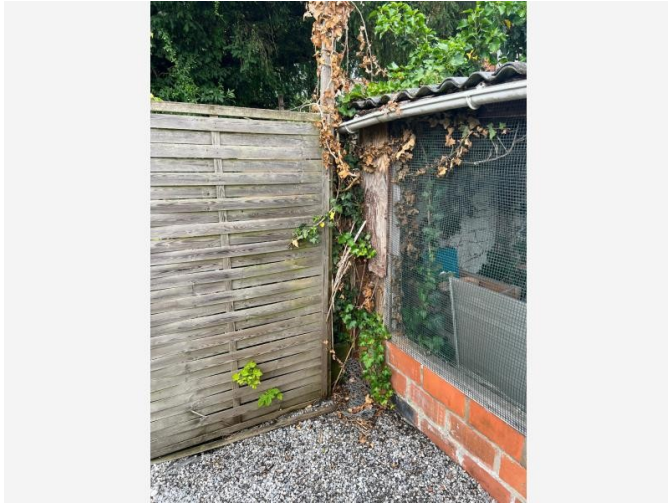
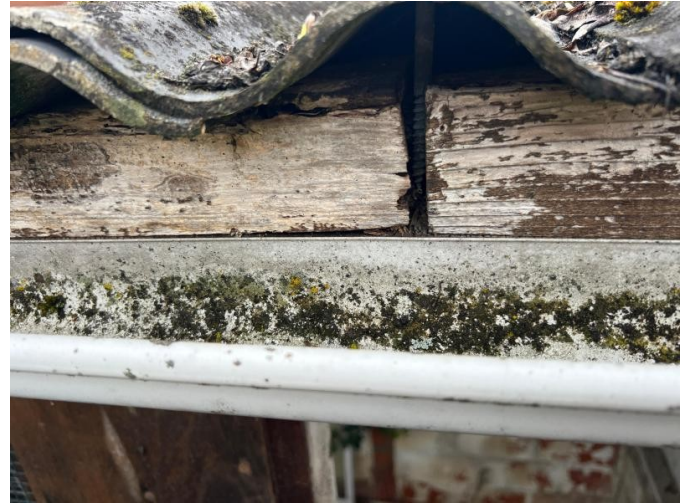
21. Golfplaten dak tuinhuis	Afdruipzone/afvloeizone	-
-----------------------------	-------------------------	---
