Asbestinventarisatetest

Karel Gilsonstraat 5, 1601 Sint-Pieters-Leeuw

Attestnummer : 20260610-000096.000

Uitgegeven op : 10.06.2026

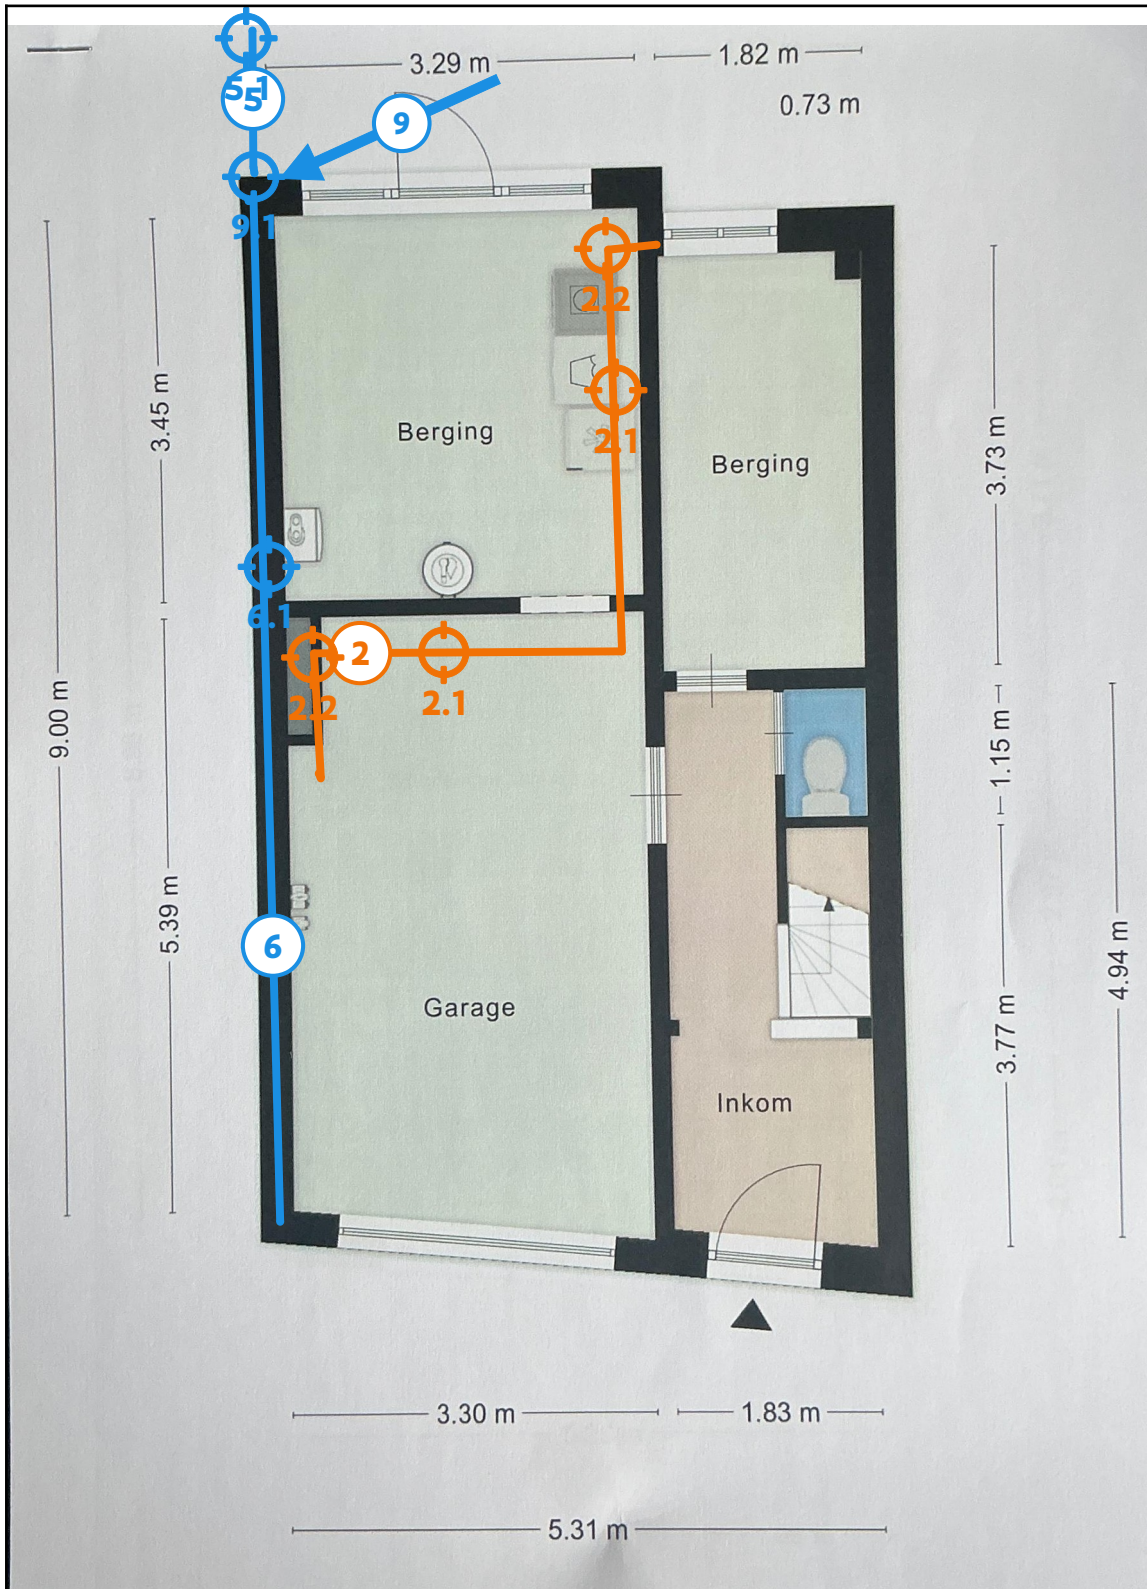
Plan 1.1: +0

2. Leidingisolatie (gips)	Asbestmateriaal	Verwijderen
2.1 Code: MM05	Mengmonster	-
2.2 Code: MM06	Mengmonster	-
5. Cementen smeerlaag buiten	Geen asbest	-
5.1 Code: MM04	Mengmonster	-
6. Cementen smeerlaag binnen	Geen asbest	-
6.1 Code: MM03	Mengmonster	-
9. Mastiek	Geen asbest	-
9.1 Code: MM07	Puntmonster	-

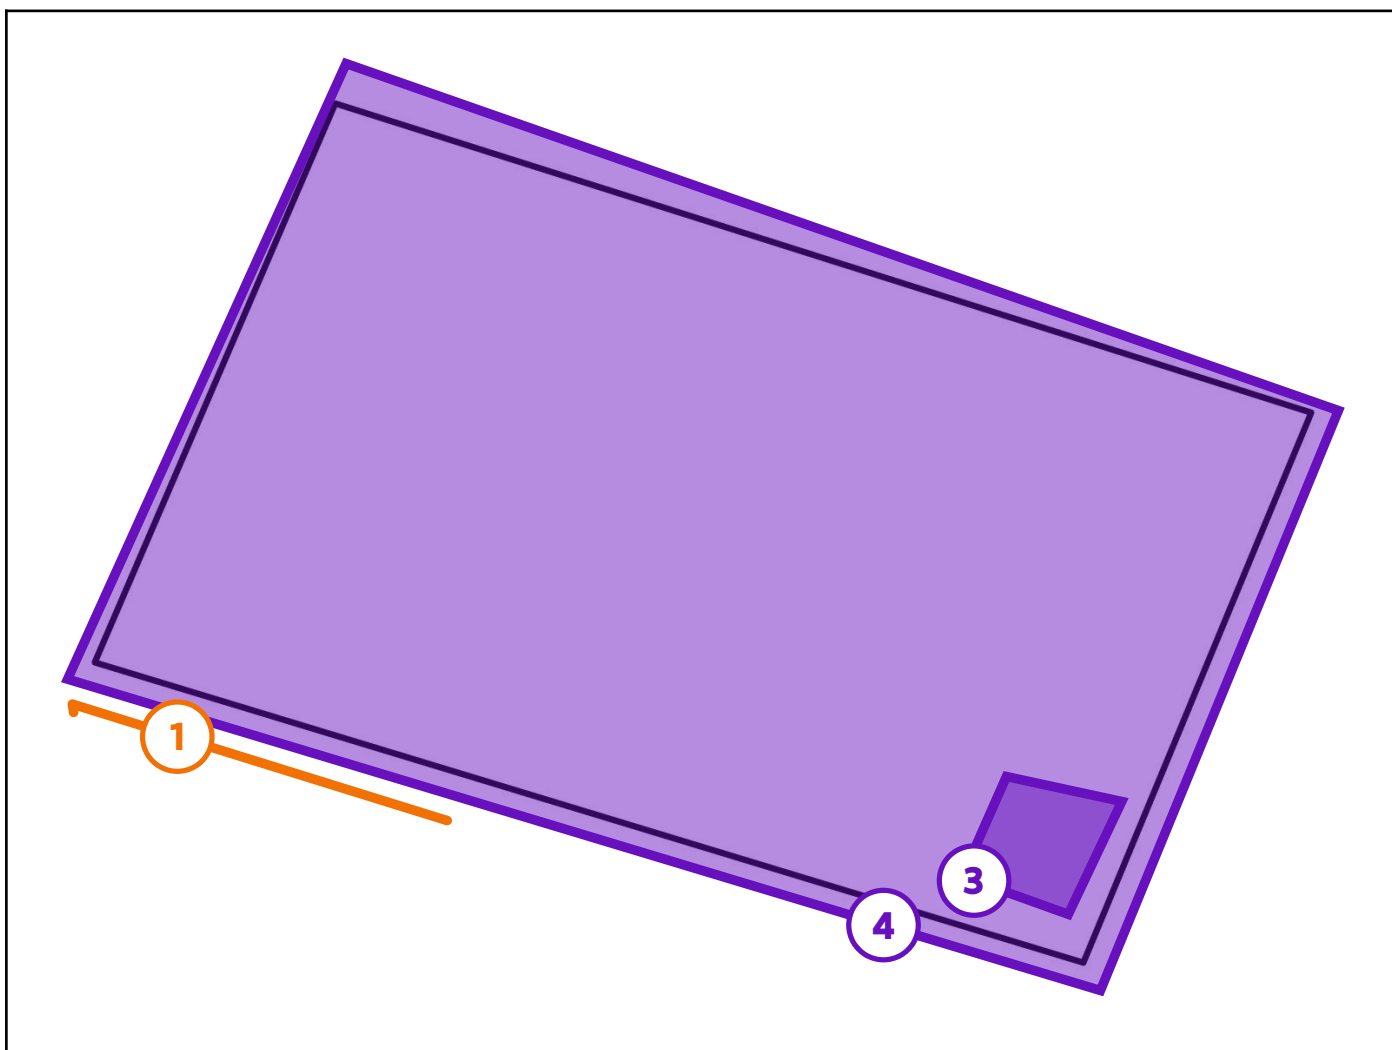
Plan 1.10: Daken

Beschrijving	Type	Actie
1. Gevel met leien	Asbestmateriaal	Verwijderen
3. Schouw	Beperking	-
4. Dak (beperking)	Beperking	-

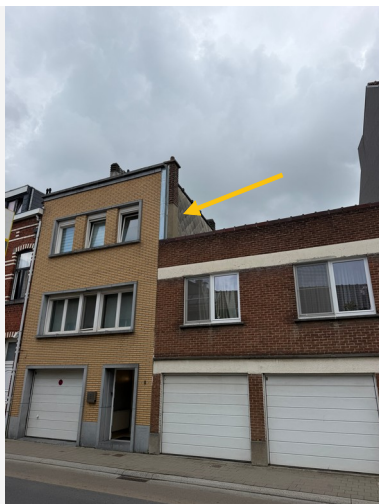
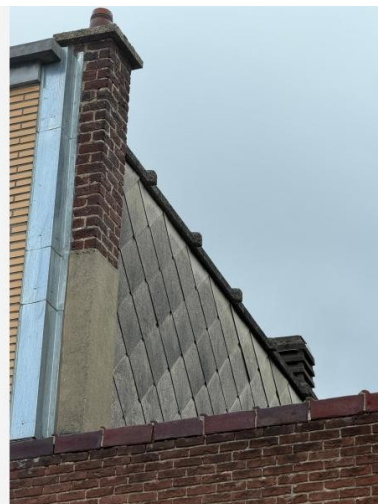
Het asbestmateriaal valt onder de mijlpaal van 2034.

Verhoogd materiaalrisico en/of verhoogde kans op vezelvrijgave

Gebondenheid	Categorie 1: hechtgebonden in oorsprong
Asbestsoort (vezeltype)	Crocidoliet aanwezig
Asbestconcentratie	Laag (< 50%)
Afschermingsgraad van het gehele materiaal	Geheel of deels vrij aan de buitenlucht, maar geen contact met binnenlucht
Toestand van het materiaal	Matig beschadigd, matig verweerd

Beschrijving	Gevel met leien
Omgeving	Buiten
Primaire drager	Wand buitenschil
Asbestmateriaal	Dak- en gevelbekleding - Lei, shingle
Bindmiddel van asbestmateriaal	Cement
Gebondenheid op basis van bindmiddel	Hecht
Hoeveelheid (oppervlakte - aantal)	<ul style="list-style-type: none"> • 25,00 m² - 1 stuk
Totale oppervlakte	25,00 m ²
Eenvoudig bereikbaar	Ja
Bevestigingswijze	<ul style="list-style-type: none"> • Genageld, geniet
Identificatiemethode	<p>De asbestdeskundige beoordeelt het materiaal als asbestverdacht en dus asbesthoudend, en dit zonder monstername.</p> <p>Motivatie: Er is een onderzoeksbeperking die monstername verhindert; De ruimte of het materiaal bevindt zich hoger dan 3,5 meter vanaf een vaste ondergrond.</p>
Destructieve handeling voor identificatie	Nee
Opmerking	De hoeveelheid is een zo nauwkeurig mogelijke opmeting. Hieraan kunnen evenwel geen rechten worden ontleend.

- Verwijder dit asbestmateriaal zo snel mogelijk. Volg de toestand goed op.
- Hemelwater dat afspoelt van asbestcement daken of gevels kan asbestdeeltjes bevatten. Gebruik het enkel voor gesloten circuits (bv. spoelen toiletten). Reinig na het vervangen van het dak of de gevel de dakgoten en regenwaterput of -ton om asbesthoudend sediment of slib te verwijderen

- Eenvoudige handelingen: mag via doe-het-zelf of door werknemer(s) met opleidingsattest eenvoudige handelingen
Deze toepassing kan door een aannemer die over een opleidingsattest eenvoudige handelingen beschikt of door een particulier (doe-het-zelf), verwijderd worden indien er geen verhoogd risico op vrijgave van asbestvezels (max. concentratie 0,01 vezels/cm³ - CODEX Art. VI.3-54) ontstaat en de toepassing voorafgaand wordt gefixeerd/bevochtigd; de individuele elementen zonder machinale werktuigen (boormachine, slijpschijf, hogedrukreiniger,...) en zonder breken of gooien een voor een losgemaakt worden; en ten slotte dubbel en luchtdicht verpakt weggevoerd worden naar een erkend afvalpunt (recyclagepark).

In de zone mogen geen derden en/of minderjarigen aanwezig zijn en moet elke betrokken persoon steeds gepaste persoonlijke beschermingsmiddelen dragen: minimaal een FFP3-mondmasker (EN 149),

wegwerpovertal met kap (minimaal Cat III, type 5/6), wegwerphandschoenen en overschoenen of afspoelbaar schoeisel.

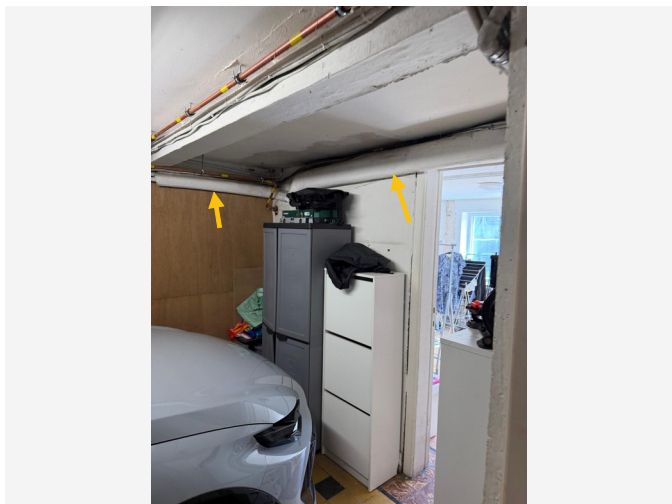
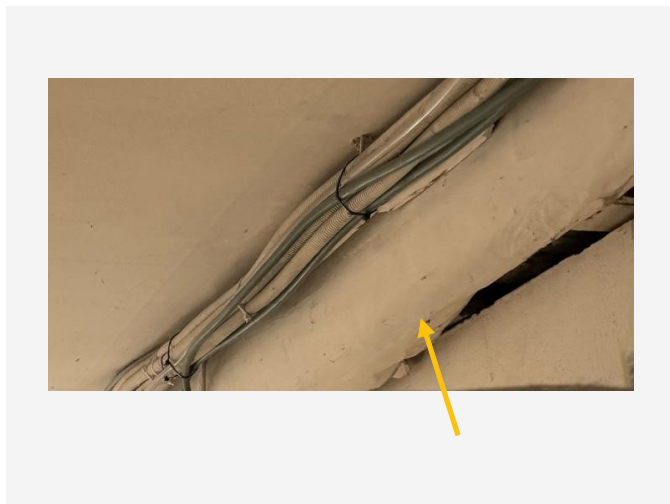
Het asbestmateriaal valt onder de mijlpaal van 2034.

Eindbeoordeling materiaalrisico	Laag materiaalrisico en/of verlaagde kans op vezelvrijgave
---------------------------------	--

Gebondenheid	Categorie 2: niet-hechtgebonden met matrix
Asbestsoort (vezeltype)	Amfibool aanwezig, uitgezonderd crocidoliet
Asbestconcentratie	Hoog ($\geq 50\%$)
Afschermingsgraad van het gehele materiaal	Niet-stootvaste afscherming
Toestand van het materiaal	Licht beschadigd, licht verweerd. Intacte calciumsilicaatplaat of materiaal met categorie 3-gebondenheid

#	Type	Referentie	Resultaat
2.1	Mengmonster	MM05	Amosiet
2.2	Mengmonster	MM06	Amosiet

Beschrijving	Leidingisolatie (gips)
Omgeving	Binnen
Primaire drager	HVAC infrastructuur en uitrusting
Asbestmateriaal	In-situ afwerkingslagen - Thermische isolatie
Bindmiddel van asbestmateriaal	Gips - kalk
Gebondenheid op basis van bindmiddel	Niet-hechtgebonden
Hoeveelheid (lengte - omtrek - dikte - aantal)	<ul style="list-style-type: none">• 13,00 m - 15,00 cm - 2,00 cm - 1 stuk
Totaal volume	0,039 m ³
Eenvoudig bereikbaar	Ja
Bevestigingswijze	<ul style="list-style-type: none">• Verlijmd, ingegoten, versmeerd
Identificatiemethode	Een monstername door de asbestdeskundige met laboanalyse door een asbestlabo.
Destructieve handeling voor identificatie	Nee
Opmerking	De hoeveelheid is een zo nauwkeurig mogelijke opmeting. Hieraan kunnen evenwel geen rechten worden ontleend. Rechte stukken en bochten worden waar mogelijk apart bemonsterd.

- Verwijder dit asbestmateriaal zo snel mogelijk. Volg de toestand goed op.

- Hermetische zone (erkend asbestverwijderaer)
Deze toepassing kan enkel door een erkende asbestverwijderaer via de methodiek van hermetische zone verwijderd worden omdat verwijdering via de methodiek van eenvoudige handelingen en/of couveusezakmethode niet mogelijk is; en er automatisch een verhoogd risico op vrijgave van asbestvezels (max. concentratie 0,01 vezels/cm - CODEX Art. VI.3-54) ontstaat. (Bron: CODEX - Art. VI.3-61.- par 1.)

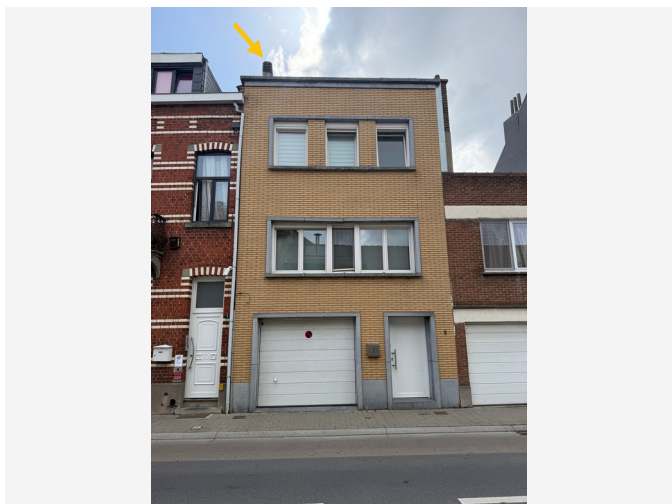
Situeringfoto

Tijdelijke beperking

Reden: Het te onderzoeken materiaal situeert zich hoger dan 3,50 m te rekenen vanaf een veilige ondergrond

Uitleg van de asbestdeskundige: De schouw bevat binnenin mogelijk een asbestcement rookgaskanaal. Laat dit onderzoeken bij eventuele werken.

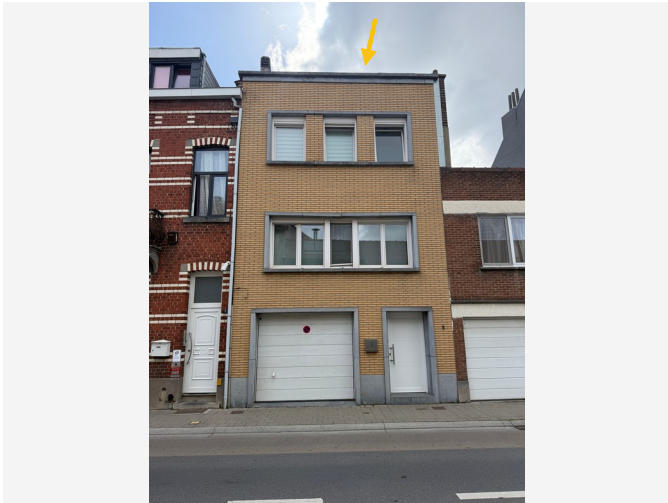
Situeringfoto

Tijdelijke beperking

Reden: Het te onderzoeken materiaal situeert zich hoger dan 3,50 m te rekenen vanaf een veilige ondergrond

Uitleg van de asbestdeskundige: In het kader van een asbestattest voor overdracht (verkoop, schenking), hoeven toepassingen die zich hoger dan 3,5m vanaf een veilige ondergrond situeren, niet onderzocht te worden.
