Asbestinventarisatetest

Batenborg 35, 1654 Beersel

Attestnummer : 20260613-000134.000

Asbestveilig (maar niet asbestvrij)

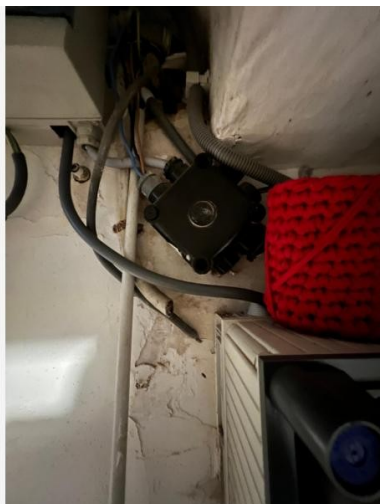
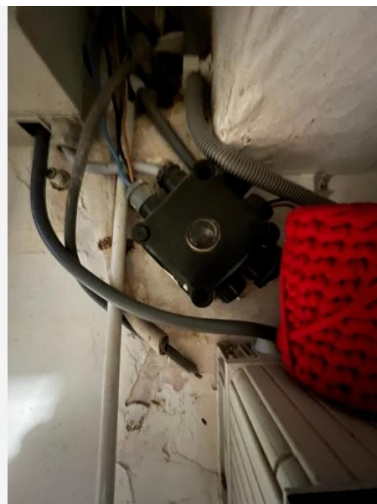
Het asbestmateriaal valt onder de mijlpaal van 2040.

Eindbeoordeling materiaalrisico	Laag materiaalrisico en/of verlaagde kans op vezelvrijgave
---------------------------------	--

Gebondenheid	Categorie 1: hechtgebonden in oorsprong
Asbestsoort (vezeltype)	Crocidoliet aanwezig
Asbestconcentratie	Laag (< 50%)
Afschermingsgraad van het gehele materiaal	Geheel of deels vrij aan de binnenlucht, maar geen contact met binnenluchtstromen
Toestand van het materiaal	Onbeschadigd, niet verweerd

Beschrijving	Bakeliet schakelkast
Omgeving	Binnen
Primaire drager	Communicatie en elektrische infrastructuur en uitrusting
Asbestmateriaal	Plaat, paneel, tablet - Type Bakeliet
Bindmiddel van asbestmateriaal	Kunststof of -hars
Gebondenheid op basis van bindmiddel	Hecht
Hoeveelheid (oppervlakte - dikte - aantal)	<ul style="list-style-type: none"> • 0,10 m² - 1,00 cm - 1 stuk
Totaal volume	0,001 m ³
Eenvoudig bereikbaar	Ja
Bevestigingswijze	<ul style="list-style-type: none"> • Geschroefd
Identificatiemethode	<p>De asbestdeskundige beoordeelt het materiaal als asbestverdacht en dus asbesthoudend, en dit zonder monstername.</p> <p>Motivatie: De monstername brengt andere schade aan dan schade die inherent is aan de monstername.</p>
Destructieve handeling voor identificatie	Nee
Opmerking	De hoeveelheid is een zo nauwkeurig mogelijke opmeting. Hieraan kunnen evenwel geen rechten worden ontleend. Monstername niet uitgevoerd wegens risico op beschadiging van een elektrisch component en mogelijke blootstelling aan spanning of storingen in de elektrische installatie.

- Zorg voor een veilig beheer. Vermijd het beschadigen van het asbestmateriaal. Controleer de toestand jaarlijks op wijzigingen.
- Voer bijkomende staalname(s) uit.

- Eenvoudige handelingen: mag via doe-het-zelf of door werknemer(s) met opleidingsattest eenvoudige handelingen
Deze toepassing kan door een aannemer die over een opleidingsattest eenvoudige handelingen beschikt of door een particulier (doe-het-zelf), verwijderd worden indien er geen verhoogd risico op vrijgave van asbestvezels (max. concentratie 0,01 vezels/cm³ - CODEX Art. VI.3-54) ontstaat en de toepassing voorafgaand wordt gefixeerd/bevochtigd; de individuele elementen zonder machinale werktuigen (boormachine, slijpschijf, hogedrukreiniger,...) en zonder breken of gooien een voor een losgemaakt worden; en ten slotte dubbel en luchtdicht verpakt weggevoerd worden naar een erkend afvalpunt (recyclagepark).

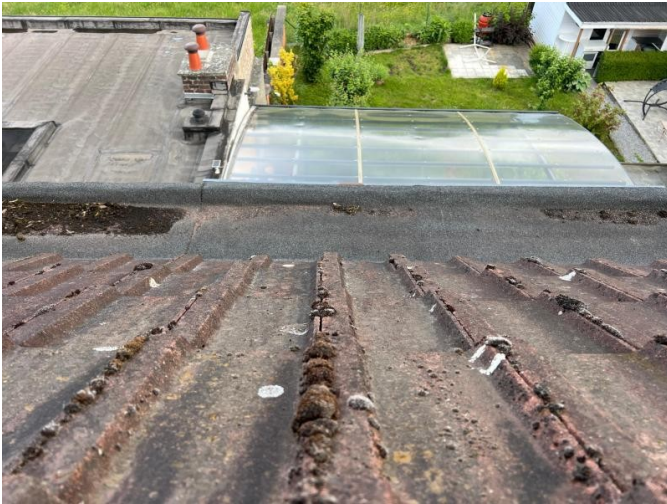
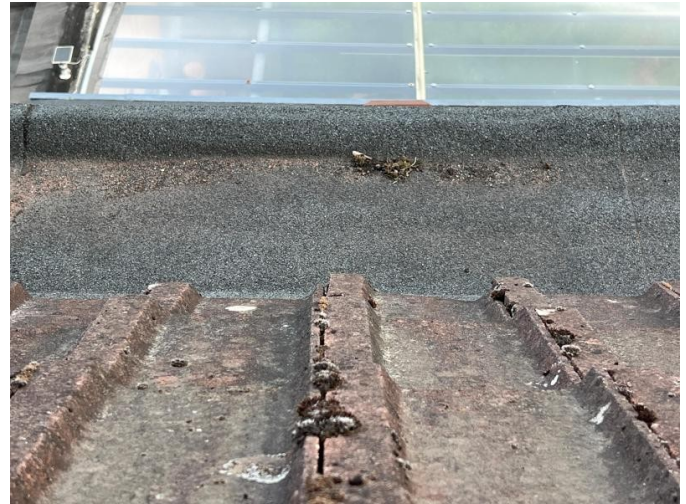
Het asbestmateriaal valt onder de mijlpaal van 2040.

Eindbeoordeling materiaalrisico	Laag materiaalrisico en/of verlaagde kans op vezelvrijgave
---------------------------------	--

Gebondenheid	Categorie 1: hechtgebonden in oorsprong
Asbestsoort (vezeltype)	Crocidoliet aanwezig
Asbestconcentratie	Laag (< 50%)
Afschermingsgraad van het gehele materiaal	Geheel of deels vrij aan de buitenlucht, maar geen contact met binnenlucht
Toestand van het materiaal	Licht beschadigd, licht verweerd. Intacte calciumsilicaatplaat of materiaal met categorie 3-gebondenheid

Beschrijving	Roofing dakgoten
Omgeving	Buiten
Primaire drager	Schuin dak
Asbestmateriaal	Dak- en gevelbekleding - Roofing
Bindmiddel van asbestmateriaal	Bitumen (roofing, teer, asfalt)
Gebondenheid op basis van bindmiddel	Hecht
Hoeveelheid (oppervlakte - aantal)	<ul style="list-style-type: none">• 6,00 m² - 2 stuks
Totale oppervlakte	12,00 m ²
Eenvoudig bereikbaar	Ja
Bevestigingswijze	<ul style="list-style-type: none">• Verlijmd, ingegoten, versmeerd
Identificatiemethode	<p>De asbestdeskundige beoordeelt het materiaal als asbestverdacht en dus asbesthoudend, en dit zonder monstername.</p> <p>Motivatie: Er is een onderzoeksbeperking die monstername verhindert; De ruimte of het materiaal bevindt zich hoger dan 3,5 meter vanaf een vaste ondergrond.</p>
Destructieve handeling voor identificatie	Nee
Opmerking	Staalname tot op de eventuele onderliggende lagen is niet mogelijk zonder uitbreiding naar een destructief onderzoek.

- Zorg voor een veilig beheer. Vermijd het beschadigen van het asbestmateriaal. Controleer de toestand jaarlijks op wijzigingen.
- Voer bijkomende staalname(s) uit.

- Eenvoudige handelingen: mag via doe-het-zelf of door werknemer(s) met opleidingsattest eenvoudige handelingen
Deze toepassing kan door een aannemer die over een opleidingsattest eenvoudige handelingen beschikt of door een particulier (doe-het-zelf), verwijderd worden indien er geen verhoogd risico op vrijgave van asbestvezels (max. concentratie 0,01 vezels/cm³ - CODEX Art. VI.3-54) ontstaat en de toepassing voorafgaand wordt gefixeerd/bevochtigd; de individuele elementen zonder machinale werktuigen (boormachine, slijpschijf, hogedrukreiniger,...) en zonder breken of gooien een voor een losgemaakt worden; en ten slotte dubbel en luchtdicht verpakt weggevoerd worden naar een erkend afvalpunt (recyclagepark).

- Eenvoudige handelingen: enkel door erkend asbestverwijderaar
Indien bovenstaande criteria worden overschreden:

Deze toepassing kan enkel door een erkende asbestverwijderaar verwijderd worden omdat er hier automatisch een verhoogd risico op vrijgave van asbestvezels (max. concentratie 0,01 vezels/cm³ - CODEX - Art. VI.3-54) ontstaat. (Bron: VLAREM II: 6.4.0.1 par1, par2 en par3). Een erkend asbestverwijderaar moet ingeschakeld worden voor deze toepassingen die niet (kunnen) worden verwijderd door de couveuzemethode, door hermetische zone of door de materialen beschreven in Vlarem II, art. 6.4.0.1 par2. (Bron: Leidraad bij het Inspectieprotocol)

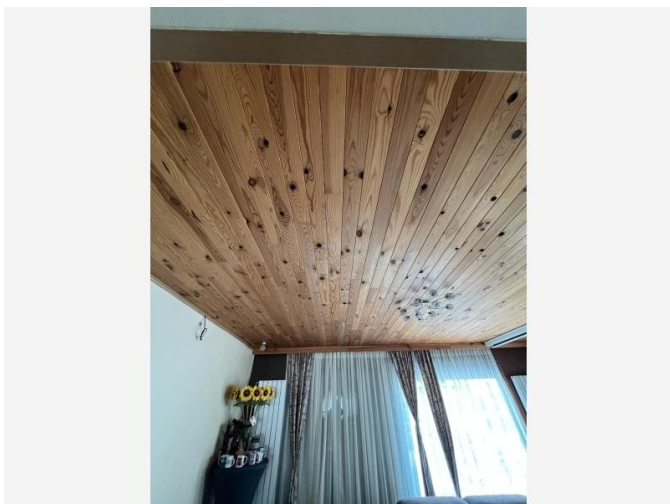
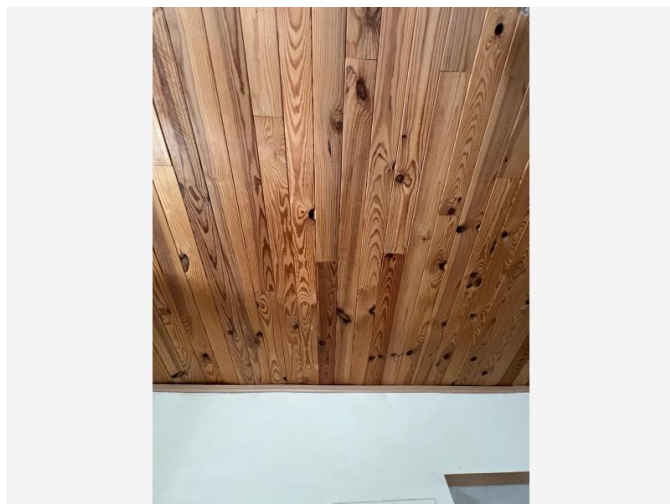
De plafonds werden afgewerkt met niet-asbestverdachte voorzetpanelen die inspectie van de bedekte structuur (opbouw, pleisterwerk) verhinderen. keuken, achterste deel living, tweede verdieping

Basis voor advies	De asbestdeskundige beoordeelt het materiaal als niet-asbestverdacht.
Primaire drager	Plafond

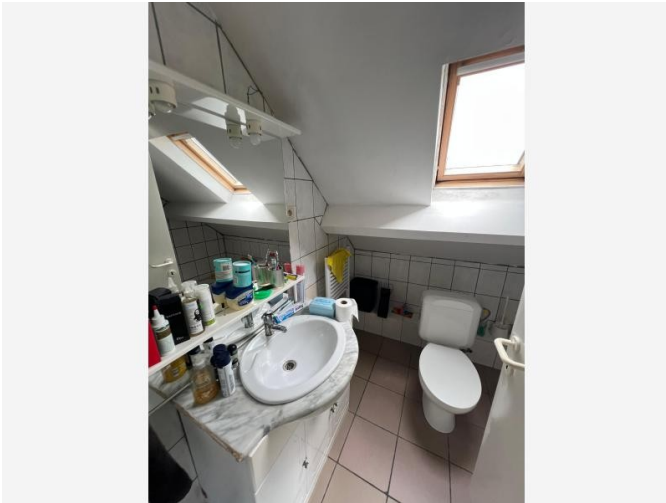
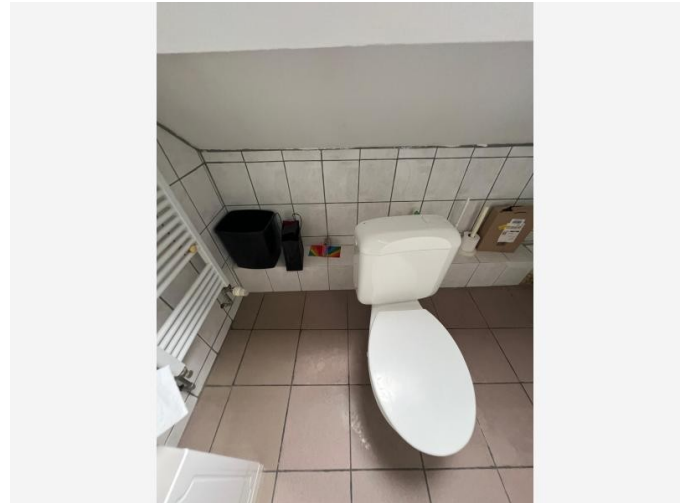
Faiencetegels zijn mogelijk gelijmd met asbesthoudende lijm. Bij werken, laat dit controleren.
keukenberging en badkamer

Beoordeling op basis van expertise, zonder een vaststelling door de asbestdeskundige.

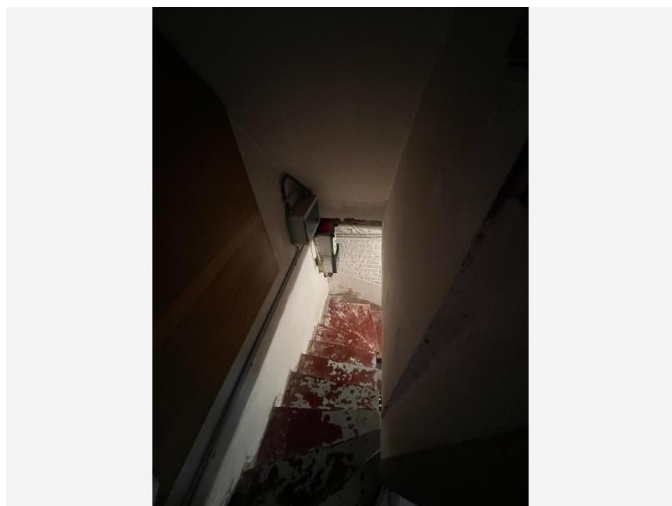
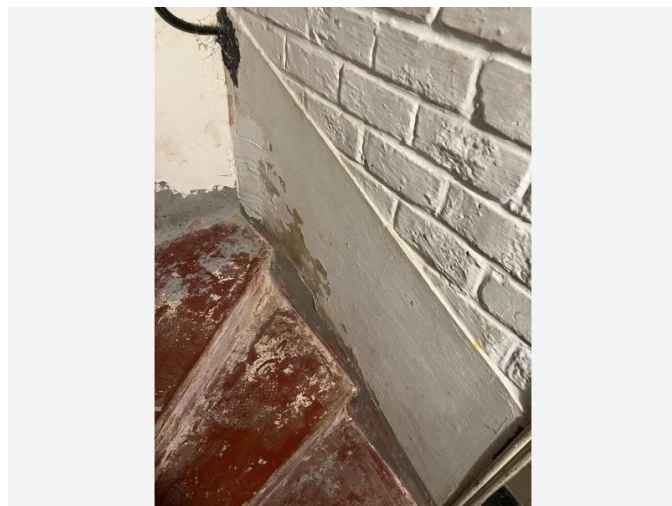
Geen asbest

#	Type	Referentie	Resultaat
7.1	Mengmonster	03	Geen asbest

Beschrijving	Cementen smeerlaag kelder
Omgeving	Binnen
Primaire drager	Binnenwand
Bindmiddel van materiaal	Cement
Gebondenheid op basis van bindmiddel	Hecht
Hoeveelheid (oppervlakte - dikte - aantal)	<ul style="list-style-type: none">• 50,00 m² - 2,00 cm - 1 stuk
Totaal volume	1,00 m ³
Identificatiemethode	Een monstername door de asbestdeskundige met laboanalyse door een asbestlabo.
Destructieve handeling voor identificatie	Nee
Opmerking	De hoeveelheid is een zo nauwkeurig mogelijke opmeting. Hieraan kunnen evenwel geen rechten worden ontleend.

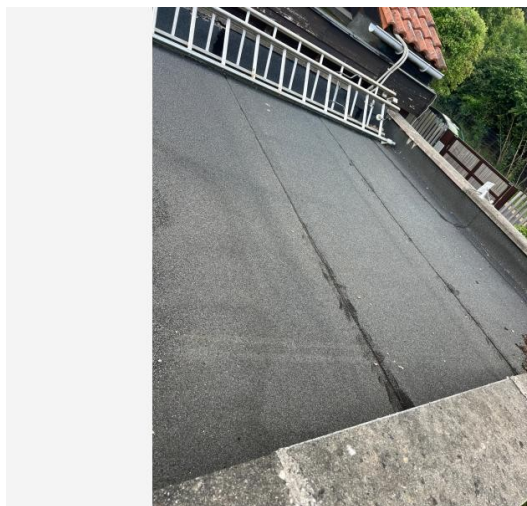
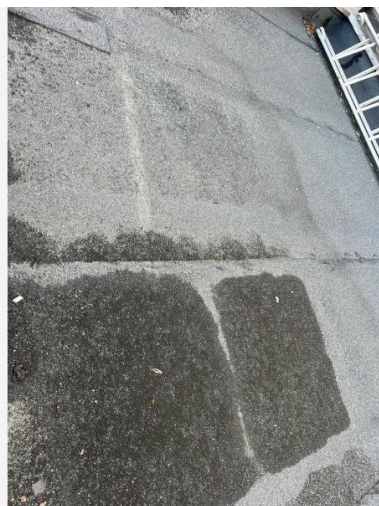
Geen asbest

#	Type	Referentie	Resultaat
8.1	Puntmonster	05	Geen asbest

Beschrijving	Roofing plat dak (terras) aan woning
Omgeving	Buiten
Primaire drager	Plat dak
Bindmiddel van materiaal	Bitumen (roofing, teer, asfalt)
Gebondenheid op basis van bindmiddel	Hecht
Hoeveelheid (oppervlakte - aantal)	<ul style="list-style-type: none">• 25,00 m² - 1 stuk
Totale oppervlakte	25,00 m ²
Identificatiemethode	Een monstername door de asbestdeskundige met laboanalyse door een asbestlabo.
Destructieve handeling voor identificatie	Nee
Opmerking	Staalname tot op de eventuele onderliggende lagen is niet mogelijk zonder uitbreiding naar een destructief onderzoek.

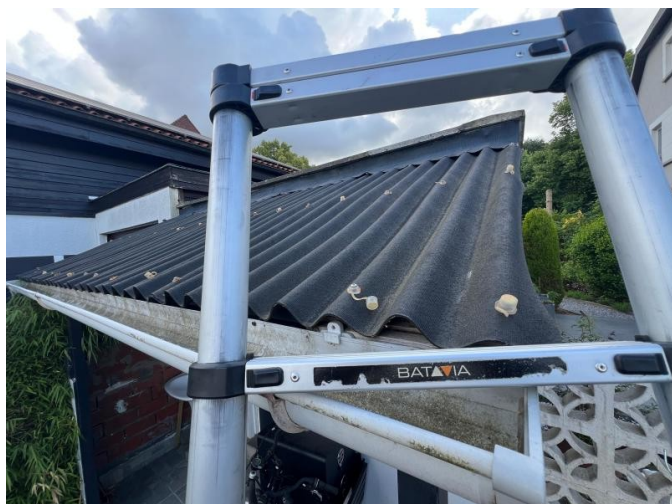
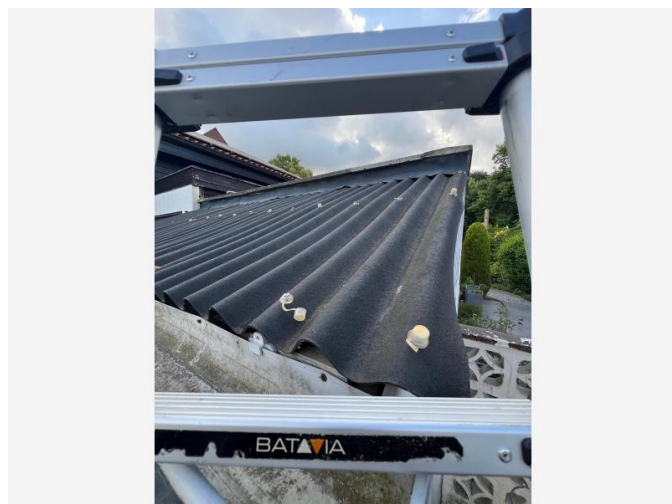
Fiche 9: Dak bestaande uit bitumineuze golfplaten (afdak achteraan garage)

Geen asbest

#	Type	Referentie	Resultaat
9.1	Puntmonster	07	Geen asbest

Beschrijving	Dak bestaande uit bitumineuze golfplaten (afdak achteraan garage)
Omgeving	Buiten
Primaire drager	Schuin dak
Bindmiddel van materiaal	Bitumen (roofing, teer, asfalt)
Gebondenheid op basis van bindmiddel	Hecht
Hoeveelheid (oppervlakte - aantal)	• 5,00 m ² - 1 stuk
Totale oppervlakte	5,00 m ²
Identificatiemethode	Een monstername door de asbestdeskundige met laboanalyse door een asbestlabo.
Destructieve handeling voor identificatie	Nee
Opmerking	De hoeveelheid is een zo nauwkeurig mogelijke opmeting. Hieraan kunnen evenwel geen rechten worden ontleend.

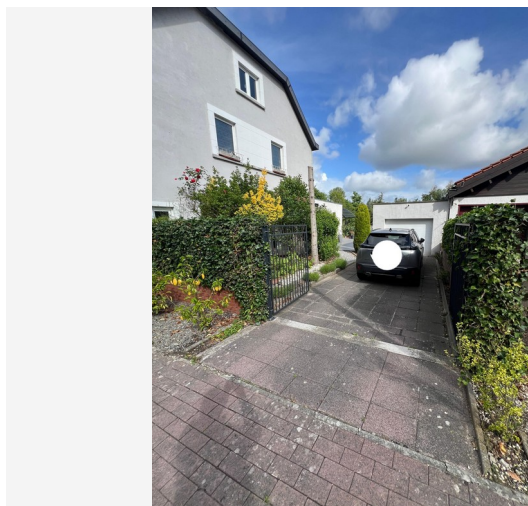
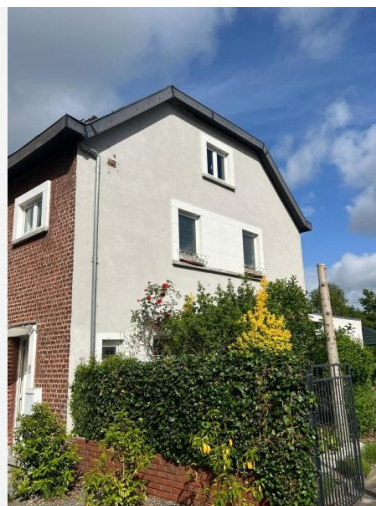
Geen asbest

#	Type	Referentie	Resultaat
10.1	Mengmonster	06	Geen asbest

Beschrijving	Crepi gevels rechterzijde en achteraan
Omgeving	Buiten
Primaire drager	Wand buitenschil
Bindmiddel van materiaal	Cement
Gebondenheid op basis van bindmiddel	Hecht
Hoeveelheid (oppervlakte - aantal)	<ul style="list-style-type: none">• 40,00 m² - 1 stuk
Totale oppervlakte	40,00 m ²
Identificatiemethode	Een monstername door de asbestdeskundige met laboanalyse door een asbestlabo.
Destructieve handeling voor identificatie	Nee
Opmerking	De hoeveelheid is een zo nauwkeurig mogelijke opmeting. Hieraan kunnen evenwel geen rechten worden ontleend.

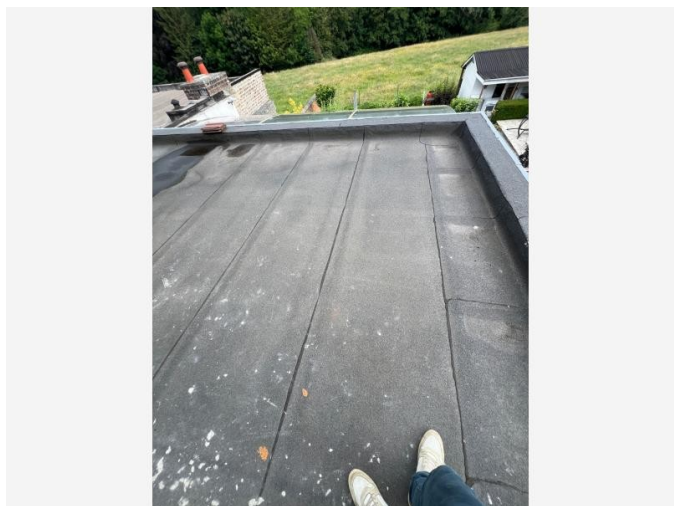
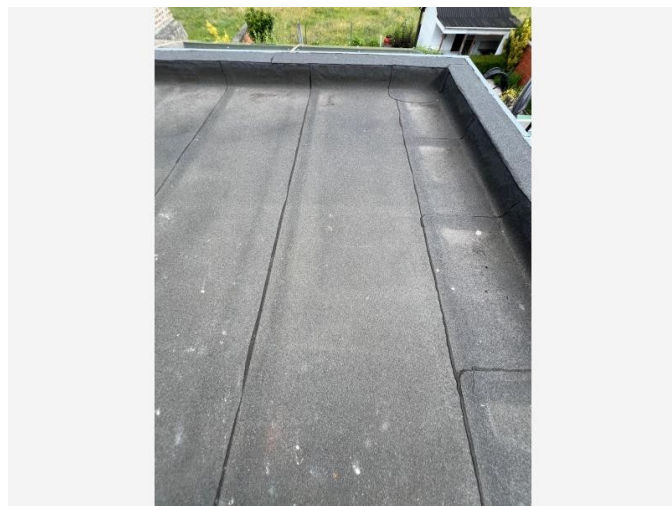
Fiche 11: Roofing plat dak garage

Geen asbest

#	Type	Referentie	Resultaat
11.1	Puntmonster	04	Geen asbest

Beschrijving	Roofing plat dak garage
Omgeving	Buiten
Primaire drager	Plat dak
Bindmiddel van materiaal	Bitumen (roofing, teer, asfalt)
Gebondenheid op basis van bindmiddel	Hecht
Hoeveelheid (oppervlakte - aantal)	<ul style="list-style-type: none">• 30,00 m² - 1 stuk
Totale oppervlakte	30,00 m ²
Identificatiemethode	Een monstername door de asbestdeskundige met laboanalyse door een asbestlabo.
Destructieve handeling voor identificatie	Nee
Opmerking	Staalname tot op de eventuele onderliggende lagen is niet mogelijk zonder uitbreiding naar een destructief onderzoek.

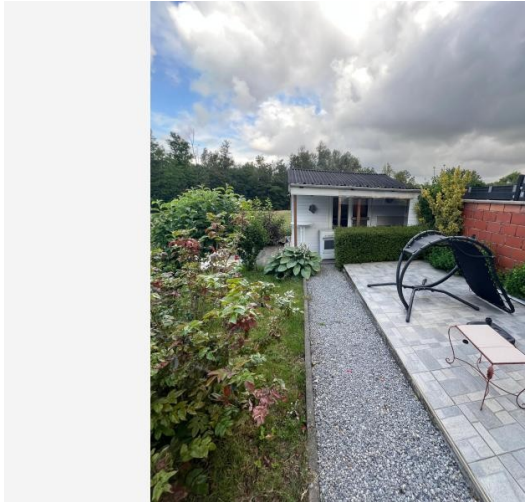
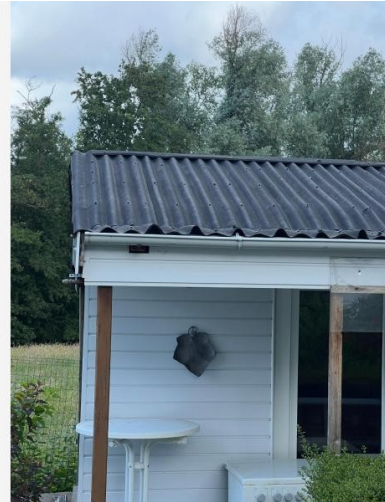
Fiche 12: Dak bestaande uit bitumineuze golfplaten (tuinthuis)

Geen asbest

#	Type	Referentie	Resultaat
12.1	Puntmonster	08	Geen asbest

Beschrijving	Dak bestaande uit bitumineuze golfplaten (tuinhuis)
Omgeving	Buiten
Primaire drager	Schuin dak
Bindmiddel van materiaal	Bitumen (roofing, teer, asfalt)
Gebondenheid op basis van bindmiddel	Hecht
Hoeveelheid (oppervlakte - aantal)	<ul style="list-style-type: none">• 12,00 m² - 1 stuk
Totale oppervlakte	12,00 m ²
Identificatiemethode	Een monstername door de asbestdeskundige met laboanalyse door een asbestlabo.
Destructieve handeling voor identificatie	Nee
Opmerking	De hoeveelheid is een zo nauwkeurig mogelijke opmeting. Hieraan kunnen evenwel geen rechten worden ontleend.

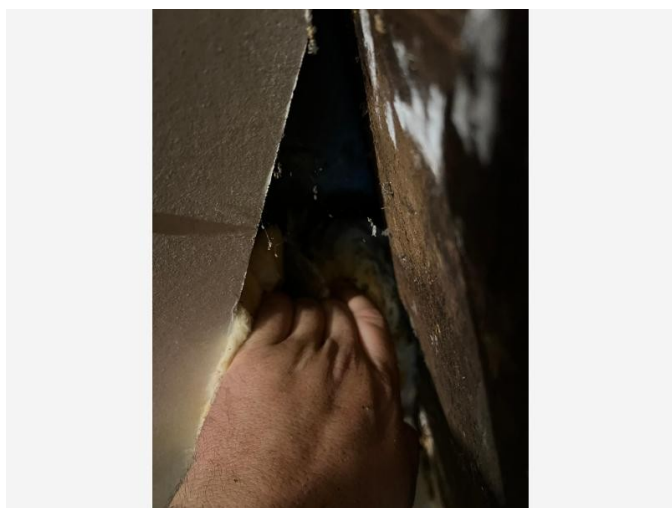
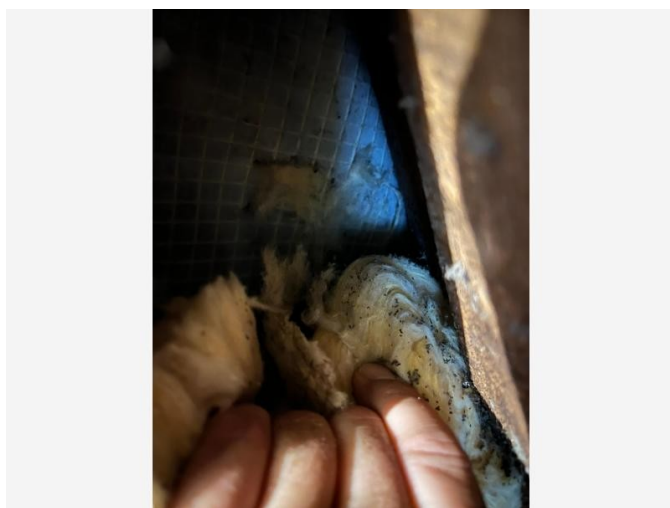
Beschrijving	Notitie	Terug te vinden op plannen
Fiche 18: Geen onderdak aangetroffen	Na het optillen van een pan werd geen asbestverdacht onderdak aangetroffen. Dit betekent niet dat er geen onderdak aanwezig kan zijn op plaatsen die niet gecontroleerd werden. Bij werken, laat een eventueel aangetroffen onderdak controleren op aanwezigheid van asbest.	-
Fiche 19: Leidingisolatie (niet aanwezig)	Er is geen asbestverdachte leidingisolatie aanwezig.	-
Fiche 20: Schouw/rookgaskanaal (niet aanwezig)	Er is geen waarneembaar rookgaskanaal aanwezig op de inspectielocatie.	-
Fiche 21: Liftinfrastructuur (niet aanwezig)	Er is geen liftinfrastructuur aanwezig op de inspectielocatie.	-
