# Asbestinventarisatetest

Zonneweelde 9, 1600 Sint-Pieters-Leeuw

Attestnummer : 20240802-000322.000

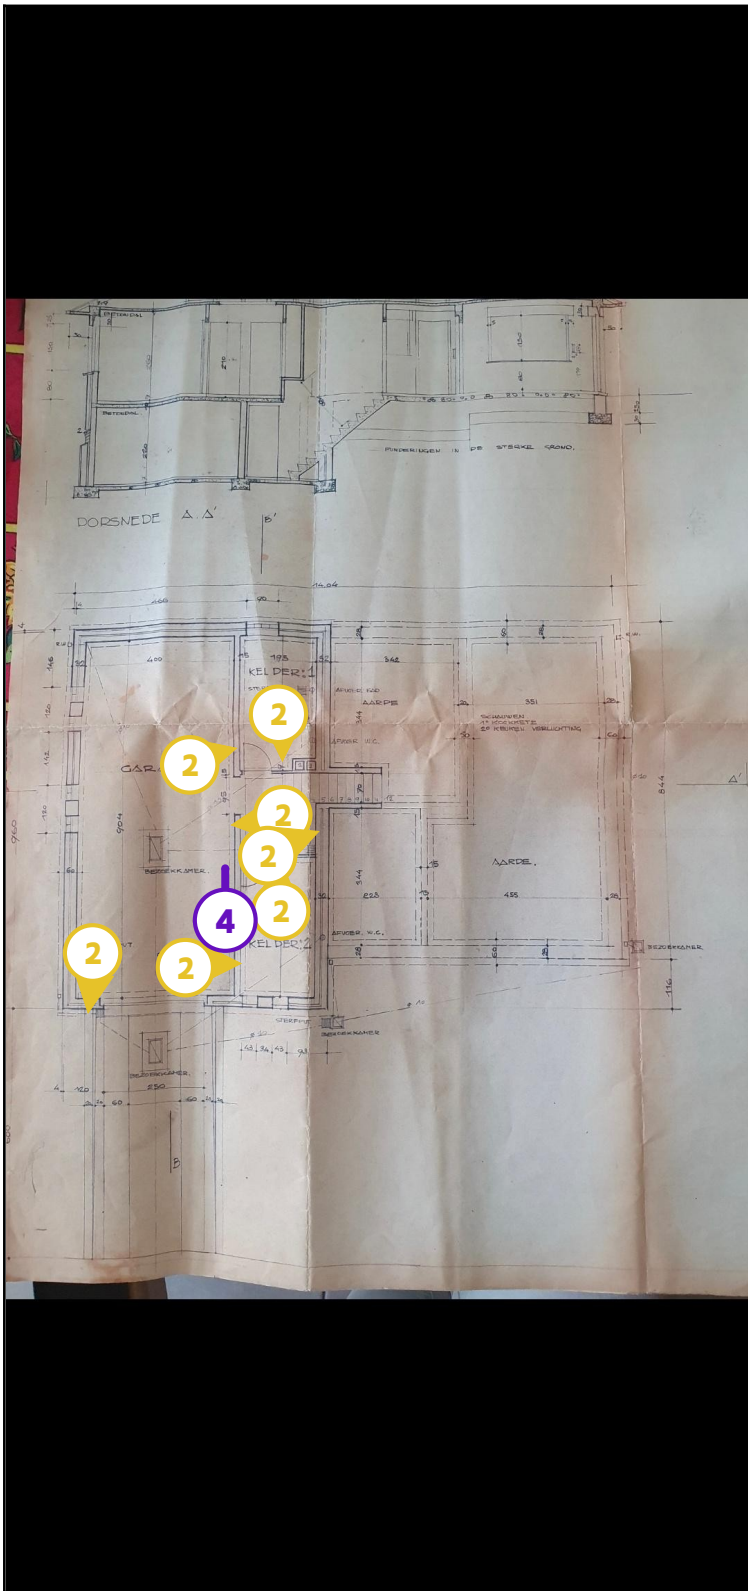
# Plan 1.1: Kelder

2. Bakeliet schakelaars/stopcontacten	Asbestmateriaal	Zorgvuldig beheren
4. Faiencetegels	Advies	-

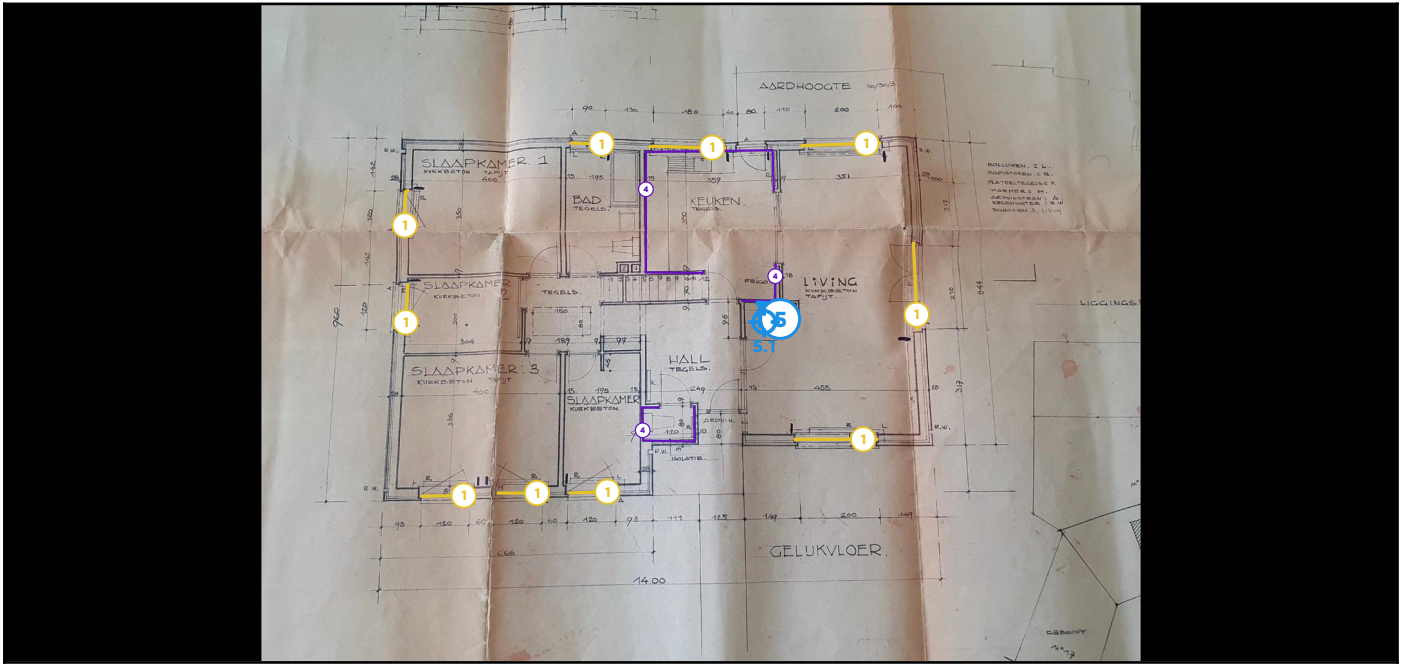
## Plan 1.2: Gelijkvloer

Beschrijving	Type	Actie
1. Mastiek rond vensters	Asbestmateriaal	Zorgvuldig beheren
4. Faiencetegels	Advies	-
5. Kachelkoord	Geen asbest	-
5.1 Code: SG-M004	Puntmonster	-

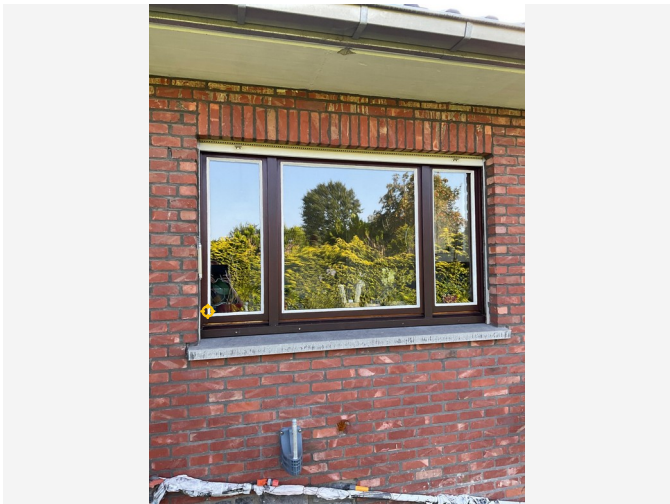
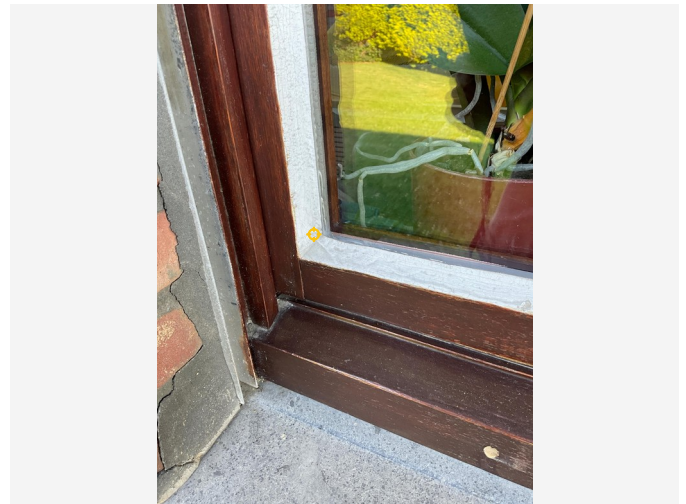
Het asbestmateriaal valt onder de mijlpaal van 2040.

## Risicobeoordeling

Eindbeoordeling materiaalisico	Laag materiaalisico en/of verlaagde kans op vezelvrijgave
--------------------------------	---

Gebondenheid	Categorie 1: hechtgebonden in oorsprong
Asbestsoort (vezeltype)	Alleen chrysotiel
Asbestconcentratie	Laag (< 50%)
Afschermingsgraad van het gehele materiaal	Geheel of deels vrij aan de buitenlucht
Toestand van het materiaal	Licht beschadigd, licht verweerd. Intact calciumsilicaatmateriaal of categorie III 'gebondenheid'

#	Type	Referentie	Resultaat
1.1	Puntmonster	SG-M003	Chrysotiel

Beschrijving	Mastiek rond vensters
Omgeving	Buiten
Primaire drager	Wandopening verticaal (raam, deur, ...)
Asbestmateriaal	In-situ afwerkingslagen - Pasta, stopverf, voegsel, stopsel, vulsel, mastiek, kitten, ...
Bindmiddel van asbestmateriaal	Cement
Gebondenheid op basis van bindmiddel	Hecht
Hoeveelheid (gewicht - aantal)	<ul style="list-style-type: none"><li>• 0,01 kg - 10 stuks</li></ul>
Totaal gewicht	0,10 kg
Eenvoudig bereikbaar	Ja
Bevestigingswijze	<ul style="list-style-type: none"><li>• Verlijmd, ingegoten, versmeerd</li></ul>
Identificatiemethode	Vaststelling met monstername
Destructieve handeling voor identificatie	Nee
Opmerking	De precieze hoeveelheid is een schatting en kan afwijken van de werkelijke toestand.

- Zorg voor een veilig beheer en verwijder dit asbestmateriaal wanneer het bij werken eenvoudig bereikbaar wordt. Controleer de toestand jaarlijks op wijzigingen.

- Eenvoudige handelingen: mag via doe-het-zelf of door werknemer(s) met opleidingsattest eenvoudige handelingen  
Deze toepassing kan door een aannemer die over een opleidingsattest eenvoudige handelingen beschikt of door een particulier (doe-het-zelf), verwijderd worden indien er geen verhoogd risico op vrijgave van asbestvezels (max. concentratie 0,01 vezels/cm<sup>3</sup> - CODEX Art. VI.3-54) ontstaat en de toepassing voorafgaand wordt gefixeerd/bevochtigd; de individuele elementen zonder machinale werktuigen en zonder breken of gooien een voor een losgemaakt worden; en ten slotte in gesloten verpakking weggevoerd worden naar een erkend afvalpunt (recyclagepark).

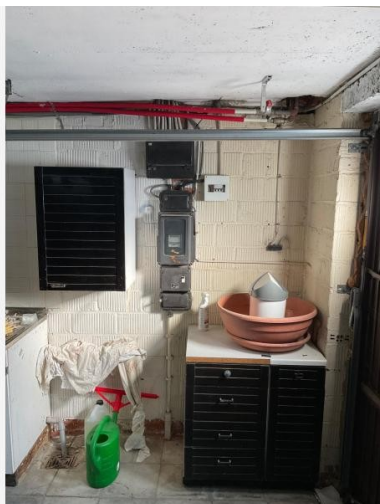
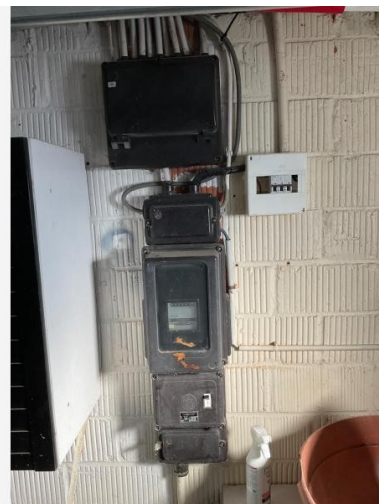
Het asbestmateriaal valt onder de mijlpaal van 2040.

Eindbeoordeling materiaalrisico	Laag materiaalrisico en/of verlaagde kans op vezelvrijgave
---------------------------------	--

Gebondenheid	Categorie 1: hechtgebonden in oorsprong
Asbestsoort (vezeltype)	Crocidoliet aanwezig
Asbestconcentratie	Laag (< 50%)
Afschermingsgraad van het gehele materiaal	Geheel of deels (ook) vrij aan de binnenlucht
Toestand van het materiaal	Onbeschadigd, niet verweerd

Beschrijving	Bakeliet schakelaars/stopcontacten
Omgeving	Binnen
Primaire drager	Communicatie en elektrische infrastructuur en uitrusting
Asbestmateriaal	Plaat, paneel, tablet - Type Bakeliet
Bindmiddel van asbestmateriaal	Kunststof of -hars
Gebondenheid op basis van bindmiddel	Hecht
Hoeveelheid (oppervlakte - dikte - aantal)	• 0,01 m <sup>2</sup> - 1,00 cm - 7 stuks
Totaal volume	< 0,001 m <sup>3</sup>
Eenvoudig bereikbaar	Ja
Bevestigingswijze	• Geschroefd
Identificatiemethode	Vaststelling zonder monsternamen
Destructieve handeling voor identificatie	Nee
Opmerking	De hoeveelheid is een schatting.

- Zorg voor een veilig beheer en verwijder dit asbestmateriaal wanneer het bij werken eenvoudig bereikbaar wordt. Controleer de toestand jaarlijks op wijzigingen.

- Eenvoudige handelingen: mag via doe-het-zelf of door werknemer(s) met opleidingsattest eenvoudige handelingen  
Deze toepassing kan door een aannemer die over een opleidingsattest eenvoudige handelingen beschikt of door een particulier (doe-het-zelf), verwijderd worden indien er geen verhoogd risico op vrijgave van asbestvezels (max. concentratie 0,01 vezels/cm<sup>3</sup> - CODEX Art. VI.3-54) ontstaat en de toepassing voorafgaand wordt gefixeerd/bevochtigd; de individuele elementen zonder machinale werktuigen en zonder breken of gooien een voor een losgemaakt worden; en ten slotte in gesloten verpakking weggevoerd worden naar een erkend afvalpunt (recyclagepark).

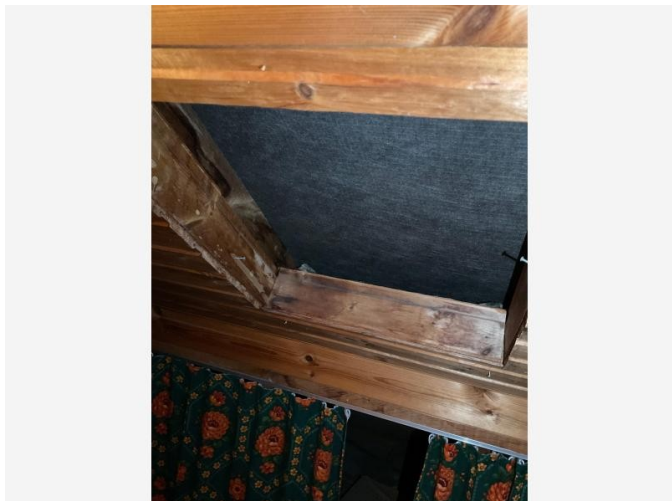
## Fiche 3: Geen platen aanwezig in het onderdak (niet-asbestverdacht)

Tijdens de inspectie is visueel vastgesteld dat er geen (menuiserie)platen zichtbaar aanwezig zijn in het onderdak. Echter is het volledige onderdak niet inspeeteerbaar, waardoor een uitsluitel over het gehele dak niet kan worden gegeven. Bij dakwerken wordt daarom altijd aanbevolen om na te gaan of er op bepaalde plaatsen onder het dak toch mogelijk asbestverdachte platen aanwezig

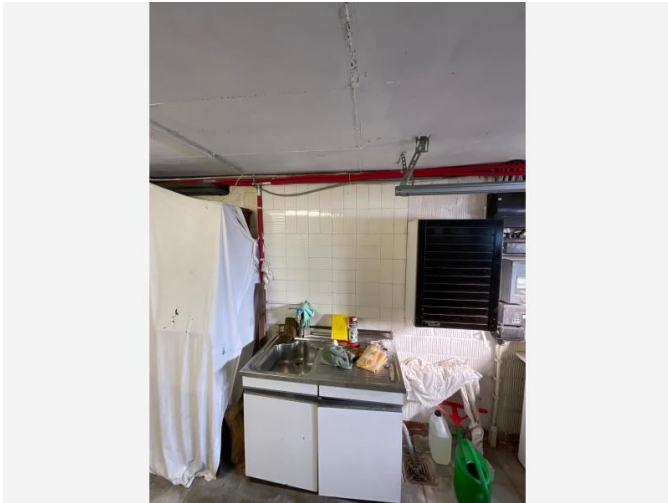
Binnenwanden en/of plafonds afgewerkt met een intacte laag faiencetegels zonder zichtbare beschadigingen. Inspectie van de onderliggende lijmlaag of tegels zelf is niet mogelijk zonder uitbreiding naar een destructief onderzoek.

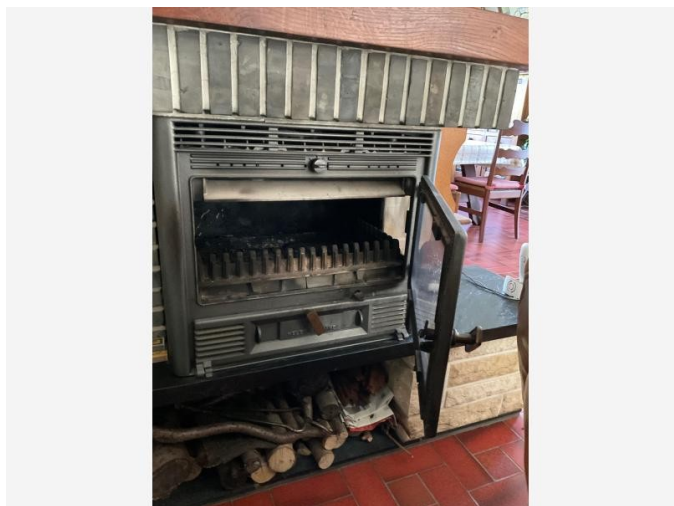
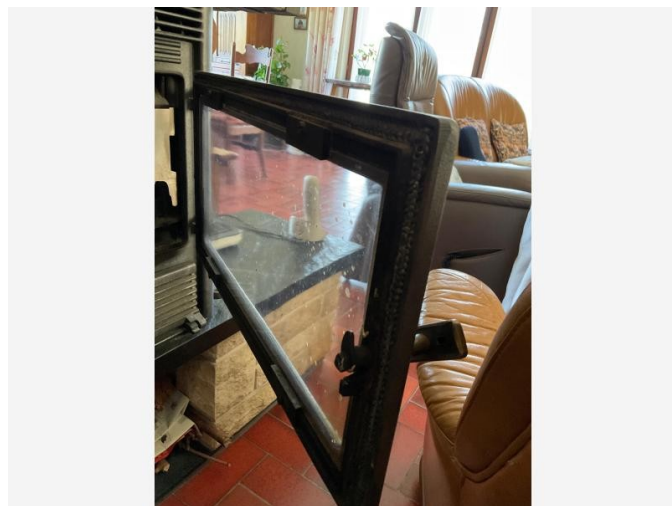
## Fiche 5: Kachelkoord

Geen asbest

#	Type	Referentie	Resultaat
5.1	Puntmonster	SG-M004	Geen asbest

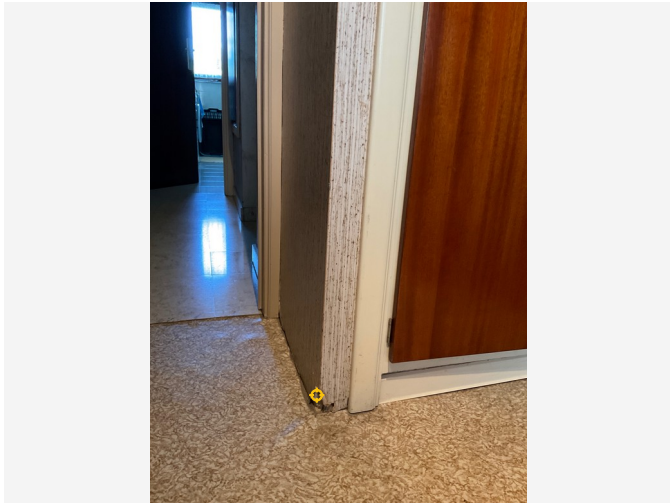
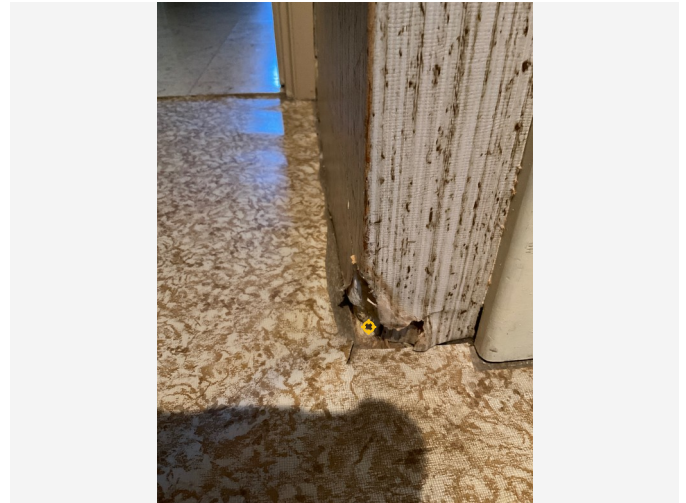
Geen asbest

#	Type	Referentie	Resultaat
6.1	Mengmonster	SG-M001	Geen asbest

Beschrijving	Pleisterwerk wanden
Omgeving	Binnen
Primaire drager	Binnenwand
Bindmiddel van materiaal	Gips - kalk
Gebondenheid op basis van bindmiddel	Niet-hechtgebonden
Hoeveelheid (oppervlakte - dikte - aantal)	• 300,00 m <sup>2</sup> - 1,00 cm - 1 stuk
Totaal volume	3,00 m <sup>3</sup>
Identificatiemethode	Vaststelling met monstername
Destructieve handeling voor identificatie	Nee
Opmerking	Aangegeven hoeveelheden en gewichten berusten louter op grove inschatting en kunnen niet gebruikt worden in het kader van een meetstaat voor werken. Waar mogelijk, wordt staalname uitgevoerd conform het inspectieprotocol: in een droge ruimte zoals een slaapkamer, in een natte ruimte zoals een keuken of badkamer, in een traphal en in een stookruimte.

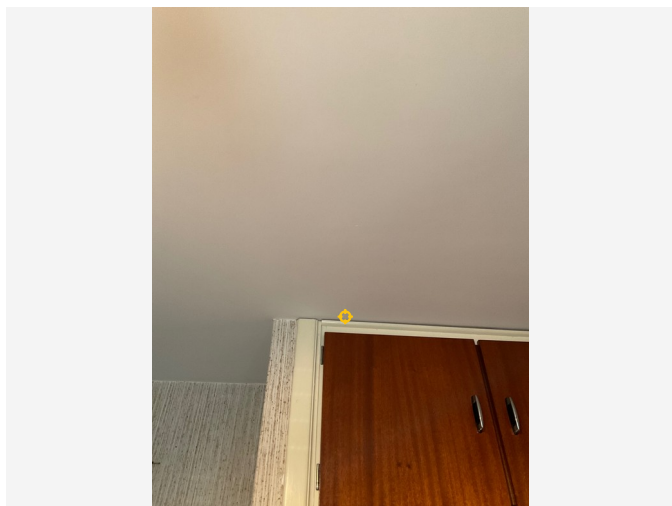
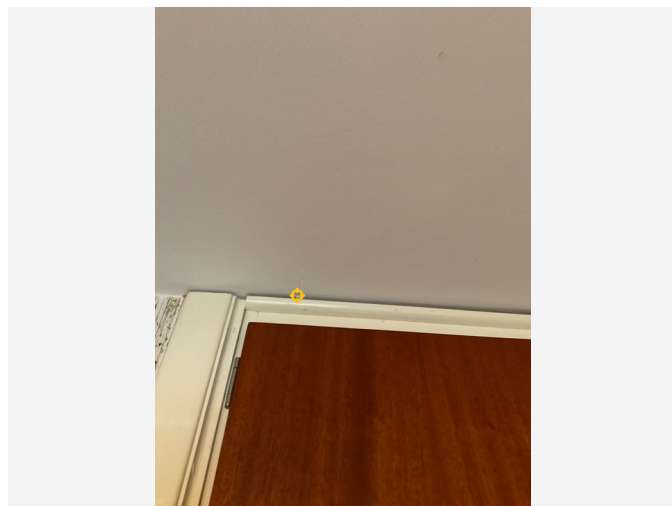
Geen asbest

#	Type	Referentie	Resultaat
7.1	Mengmonster	SG-M002	Geen asbest

<b>Beschrijving</b>	Pleisterwerk plafonds
<b>Omgeving</b>	Binnen
<b>Primaire drager</b>	Plafond
<b>Bindmiddel van materiaal</b>	Gips - kalk
<b>Gebondenheid op basis van bindmiddel</b>	Niet-hechtgebonden
<b>Hoeveelheid (oppervlakte - dikte - aantal)</b>	• 300,00 m <sup>2</sup> - 1,00 cm - 1 stuk
<b>Totaal volume</b>	3,00 m <sup>3</sup>
<b>Identificatiemethode</b>	Vaststelling met monstername
<b>Destructieve handeling voor identificatie</b>	Nee
<b>Opmerking</b>	Aangegeven hoeveelheden en gewichten berusten louter op grove inschatting en kunnen niet gebruikt worden in het kader van een meetstaat voor werken. Waar mogelijk, wordt staalname uitgevoerd conform het inspectieprotocol: in een droge ruimte zoals een slaapkamer, in een natte ruimte zoals een keuken of badkamer, in een traphal en in een stookruimte.
