Elektrische installaties op laagspanning en op zeer lage spanning (Boek 1 - KB 8/09/2019) - Algemene Directie Energie

📍 Plaats van de inspectie: HALDERBOSSTRAAT 121, 1653 BEERSEL

📄 Inspectietype: Periodieke Inspectie (6.5)

BESLUIT: NIET CONFORM

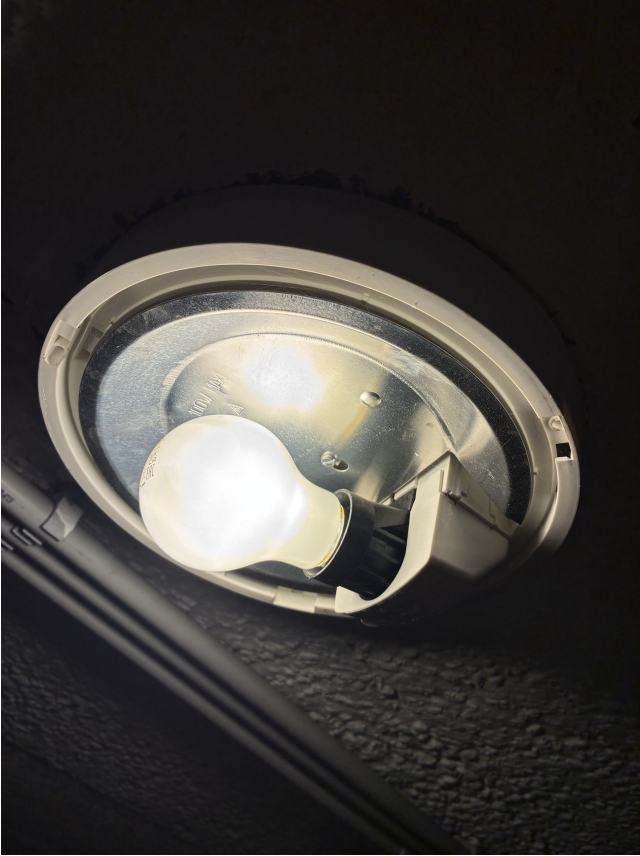
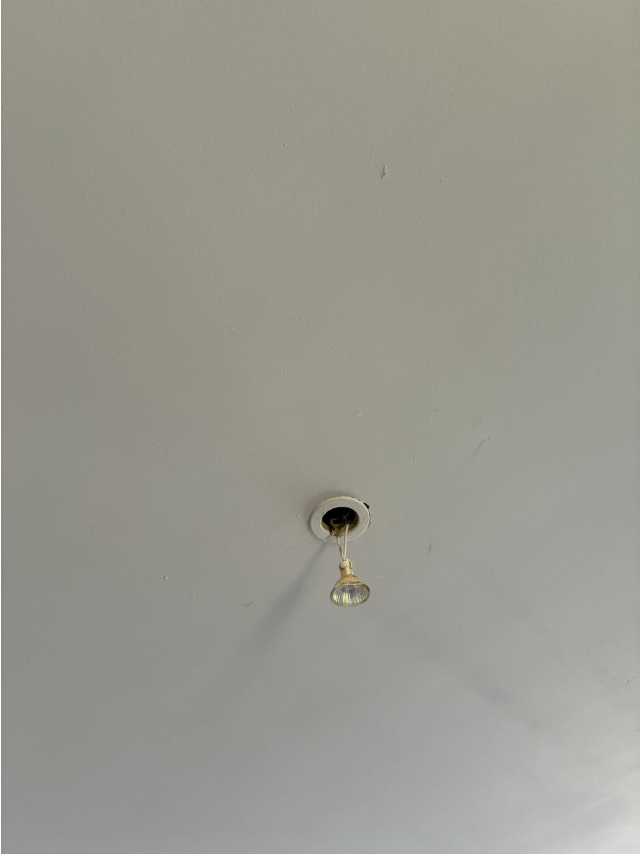
716	Materiaal voorzien in gewone lokalen waarvan de omhulsels minstens beschermingsgraad IP2X (IPXX-B) hebben en voor publieke lokalen minstens IP4X (IPXX-D).	L1: 5.1.4.; 4.2.2.3.; 4.2.2.2.
Aarding		
418	De continuïteit van de beschermingsgeleider van het stopcontact is te herzien	L1:5.3.5.3.g. & 5.4.3.5
Equipotentiale verbindingen		
301	De continuïteit van de hoofdequipotentiale verbindingen is niet gewaarborgd.	L1:4.2.3.2.
306	De continuïteit van de bijkomende equipotentiale verbindingen is niet gewaarborgd. Aardingskabel naar metalen constructie van de panelen vertrekt vanuit een klem van de omvormer (zie foto), als men omvormer afkoppelt zijn panelen niet geaard.	L1:4.2.3.2.

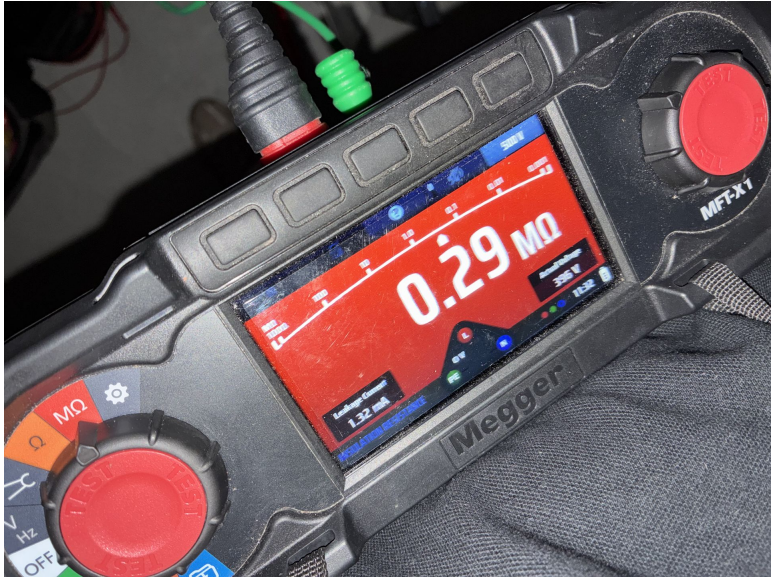
Verbinding Meter-Verdeelkast	XVB 2X10
Bedrijfsspanning	1 x 400 V + N
Algemene Beveiliging	63 4P
Maximale Beveiliging	63 4P
Aantal Verdeelborden	1
Aarding	Overige
Spreidingsweerstand	Niet meetbaar Ω
Isolatie	<0,5 M Ω
Beschrijving van de Installatie	1X DIFF 300mA 63 2P 1X DIFF 30mA 63A 2P 17X C16 2P 1X C20 2P 1X C25 2P

Code	Label	Paragraphe
Schema's & administratief		
108	Eendraadschema is niet aanwezig, is onvolledig of komt niet overeen met de installatie.	L1: 3.1.2.; 9.1.1.; 9.1.2.
102	Situatieplan is niet aanwezig, is onvolledig of komt niet overeen met de installatie.	L1: 3.1.2.; 9.1.1.; 9.1.2.
Metingen en tests		
304	De waarde van de isolatieweerstand, gemeten onder de testspanningen, moet voor elke kring, waarbij de verbruikstoestellen afgekoppeld zijn, minstens gelijk zijn aan 1000 maal de waarde in V van de testspanning (minimum 0,5MΩ bij een testspanning van 500V).	L1 6.4.5.1.
Aarding		
402	Een demonteerbaar aansluitstuk (aardingsonderbreker) moet steeds gemakkelijk toegankelijk zijn. Tijdens de inspectie kon de aardingsonderbreker niet visueel worden vastgesteld. Hierdoor kon er geen correcte aardingsmeting worden uitgevoerd.	L1 : 2.5 ; 5.4.2.1 ; 5.4.3.5
Installatie		
720	Het elektrisch materiaal is niet geplaatst conform de voorschriften van de fabrikant.	L1 7.102.8.2
