# Asbestinventarisatetest

Halderbosstraat 121, 1653 Beersel

Attestnummer : 20260622-000379.000

Uitgegeven op : 22.06.2026

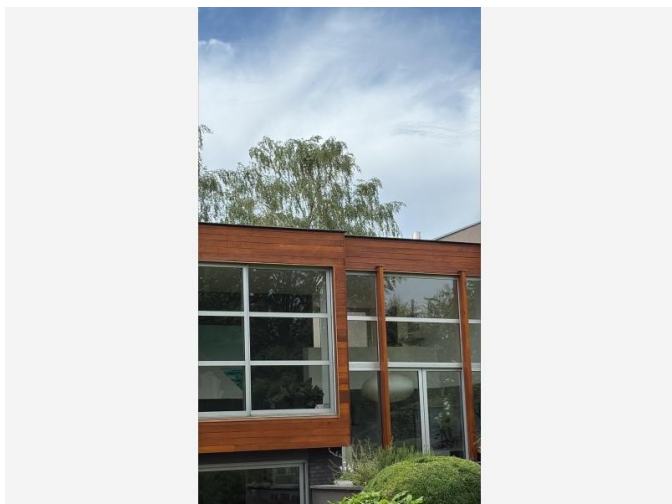
**Reden:** Het te onderzoeken materiaal situeert zich hoger dan 3,50 m te rekenen vanaf een veilige ondergrond

**Uitleg van de asbestdeskundige:** Plat dak situeert zich hoger dan 3,50 m te rekenen vanaf de veilige ondergrond. Het is dus niet mogelijk om de dakbedekking te onderzoeken.

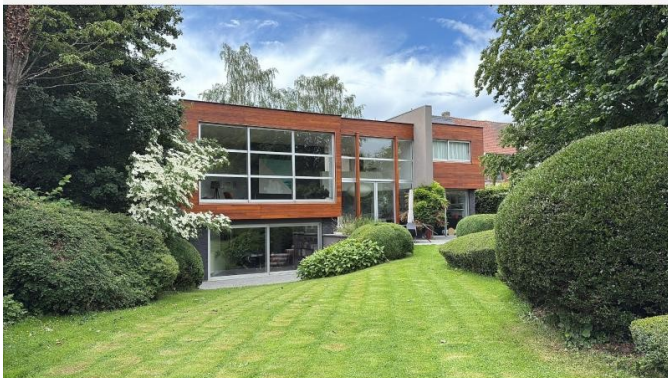
**Reden:** Het te onderzoeken materiaal situeert zich hoger dan 3,50 m te rekenen vanaf een veilige ondergrond

**Uitleg van de asbestdeskundige:** Mogelijks aanwezigheid van een schouw, deze is echter niet zichtbaar vanaf de begane grond. De schouw bevat binnenin mogelijk een asbestcement rookgaskanaal. Laat dit onderzoeken bij eventuele werken.

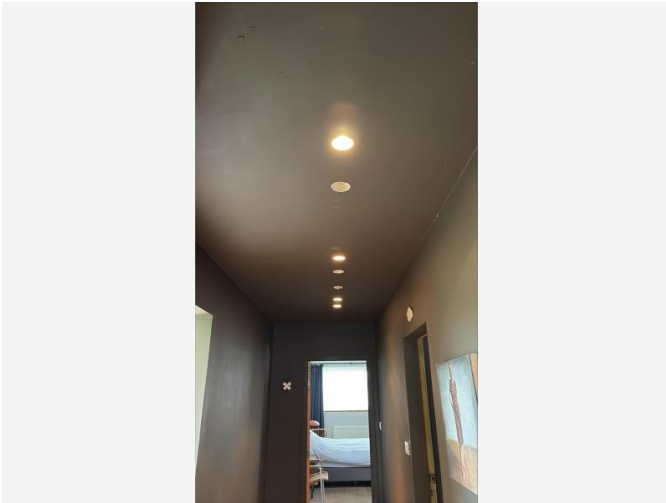
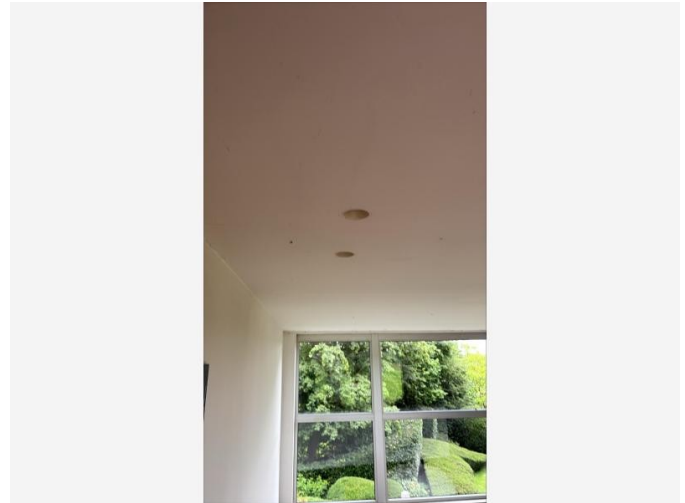
Het plafond op het 1e verdiep (onder het dak) bestaat uit voorzetpanelen en is bijgevolg niet asbestverdacht.

Basis voor advies	De asbestdeskundige beoordeelt het materiaal als niet-asbestverdacht.
Primaire drager	Plafond

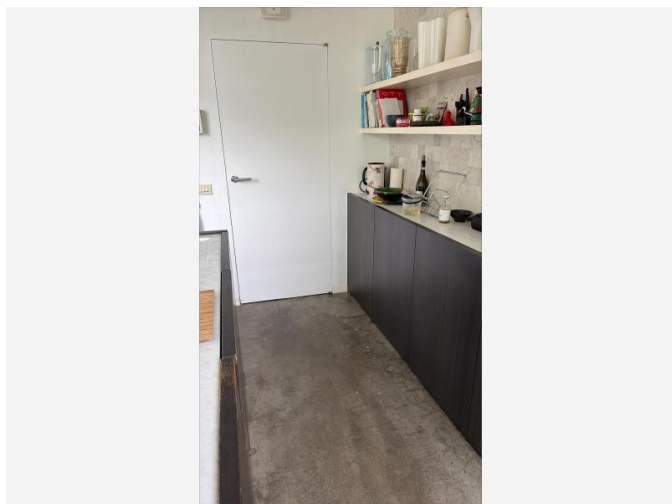
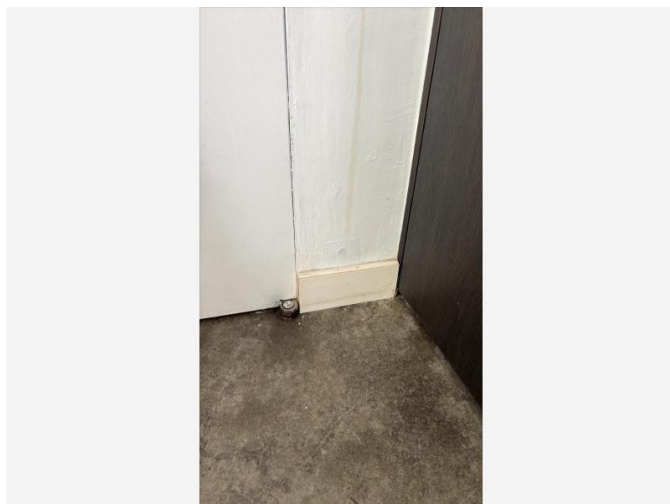
## Fiche 4: Pleisterwerk muren

### Conclusie

Geen asbest

#	Type	Referentie	Resultaat
4.1	Mengmonster	02	Geen asbest

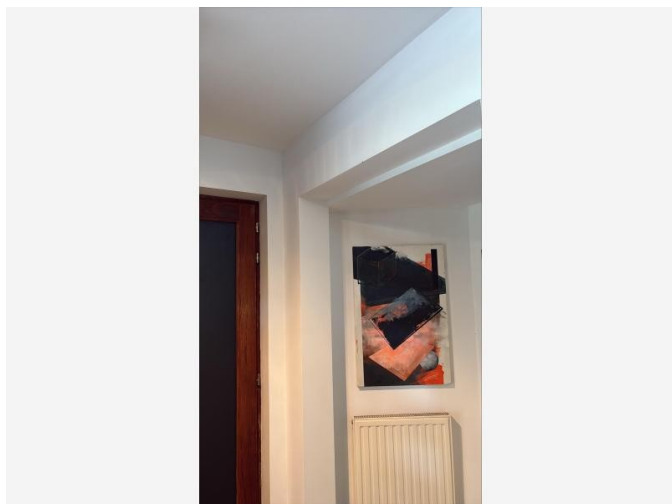
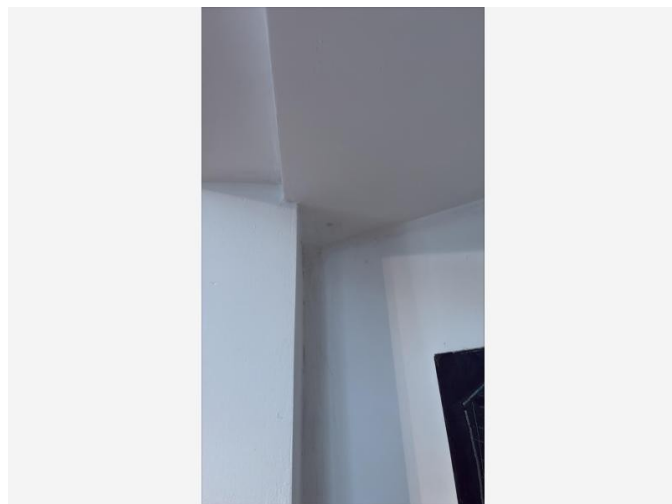
## Conclusie

Geen asbest

#	Type	Referentie	Resultaat
5.1	Mengmonster	03	Geen asbest

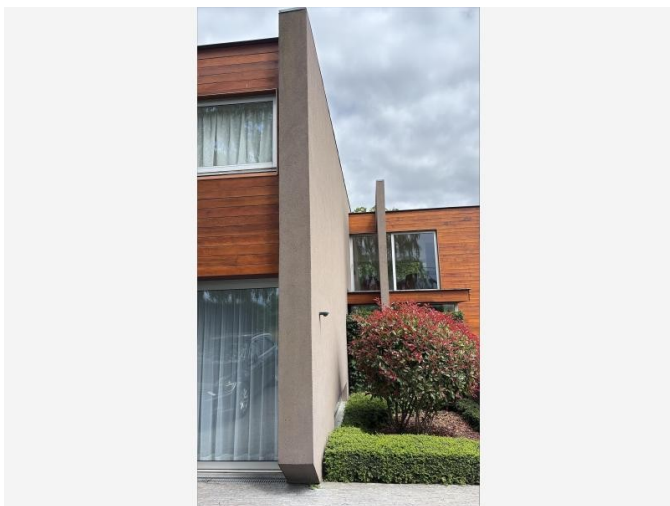
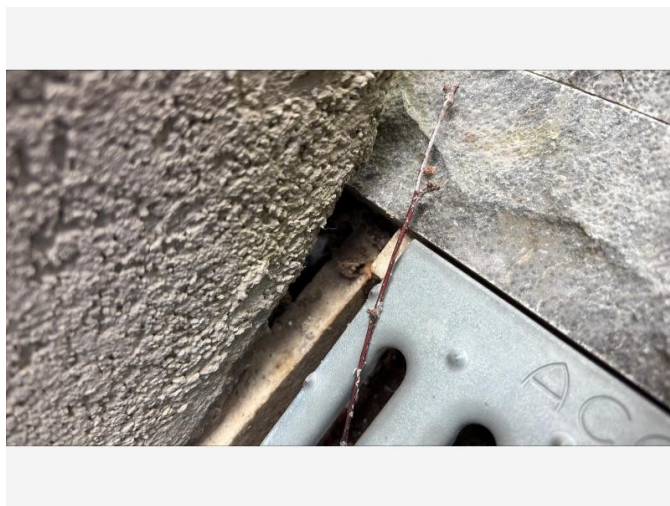
## Fiche 6: Crepi

### Conclusie

Geen asbest

#	Type	Referentie	Resultaat
6.1	Mengmonster	01	Geen asbest

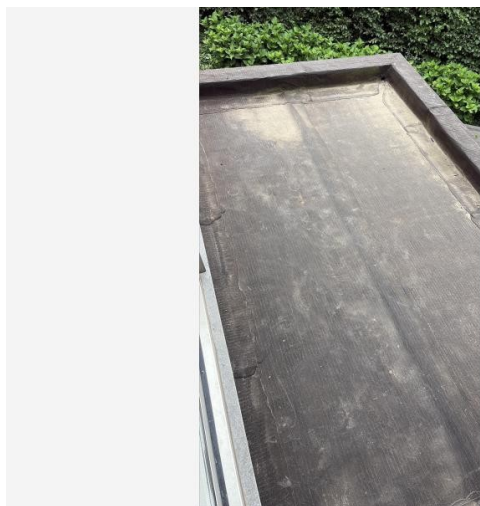
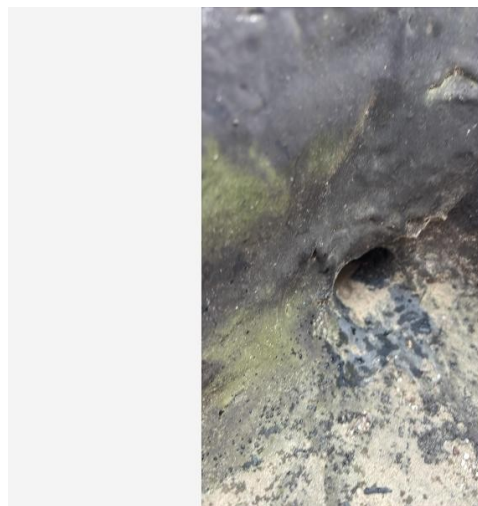
## Conclusie

Geen asbest

#	Type	Referentie	Resultaat
7.1	Puntmonster	04	Geen asbest
