Asbestinventarisatetest

Sanatoriumstraat 6, 1652 Beersel

Attestnummer : 20260609-000032.000

Niet-asbestveilig

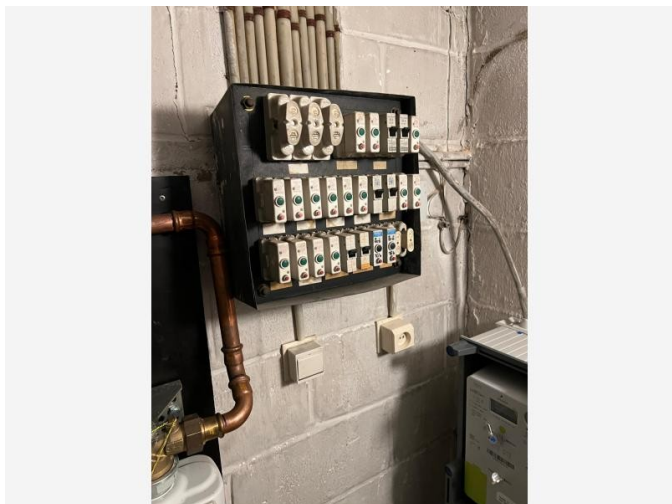
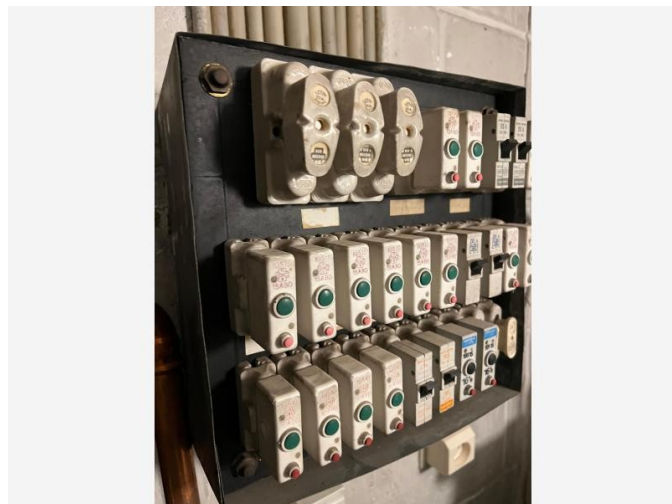
Eindbeoordeling materiaalrisico	Verhoogd materiaalrisico en/of verhoogde kans op vezelvrijgave
---------------------------------	--

Gebondenheid	Categorie 1: hechtgebonden in oorsprong
Asbestsoort (vezeltype)	Crocidoliet aanwezig
Asbestconcentratie	Laag (< 50%)
Afschermingsgraad van het gehele materiaal	Geheel of deels vrij aan de binnenlucht, maar geen contact met binnenluchtstromen
Toestand van het materiaal	Licht beschadigd, licht verweerd. Intacte calciumsilicaatplaat of materiaal met categorie 3-gebondenheid

Beschrijving	AC plaat zekeringen garage
Omgeving	Binnen
Primaire drager	Communicatie en elektrische infrastructuur en uitrusting
Asbestmateriaal	Plaat, paneel, tablet - Generiek
Bindmiddel van asbestmateriaal	Cement
Gebondenheid op basis van bindmiddel	Hecht
Hoeveelheid (oppervlakte - dikte - aantal)	<ul style="list-style-type: none">• 0,50 m² - 2,00 cm - 1 stuk
Totaal volume	0,01 m ³
Eenvoudig bereikbaar	Ja
Bevestigingswijze	<ul style="list-style-type: none">• Geklemd• Geschroefd
Identificatiemethode	<p>De asbestdeskundige beoordeelt het materiaal als asbestverdacht en dus asbesthoudend, en dit zonder monstername.</p> <p>Motivatie: De monstername brengt andere schade aan dan schade die inherent is aan de monstername.</p>
Destructieve handeling voor identificatie	Nee
Opmerking	De hoeveelheid is een zo nauwkeurig mogelijke opmeting. Hieraan kunnen evenwel geen rechten worden ontleend.

Verwijderen

- Zorg voor een veilig beheer. Vermijd het beschadigen van het asbestmateriaal. Controleer de toestand jaarlijks op wijzigingen.
- Voer bijkomende staalname(s) uit.

- Eenvoudige handelingen: mag via doe-het-zelf of door werknemer(s) met opleidingsattest eenvoudige handelingen
Deze toepassing kan door een aannemer die over een opleidingsattest eenvoudige handelingen beschikt of door een particulier (doe-het-zelf), verwijderd worden indien er geen verhoogd risico op vrijgave van asbestvezels (max. concentratie 0,01 vezels/cm³ - CODEX Art. VI.3-54) ontstaat en de toepassing voorafgaand wordt gefixeerd/bevochtigd; de individuele elementen zonder machinale werktuigen (boormachine, slijpschijf, hogedrukreiniger,...) en zonder breken of gooien een voor een losgemaakt worden; en ten slotte dubbel en luchtdicht verpakt weggevoerd worden naar een geregistreerd asbestinzamelaar of via een erkende asbestverwijderaar. (In het recyclagepark kan je niet terecht met niet-hechtgebonden asbest)

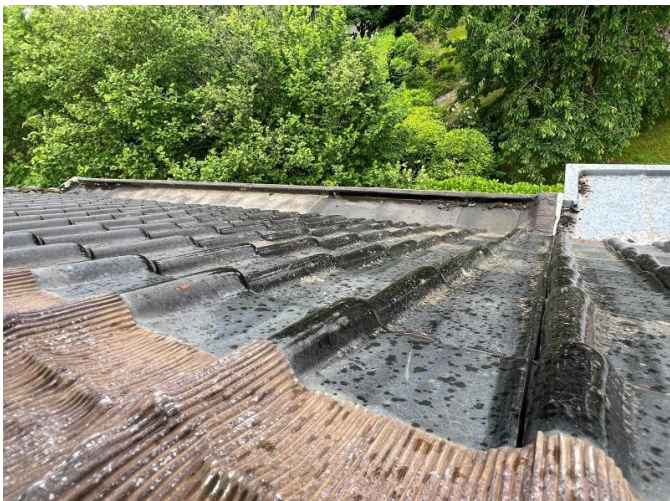
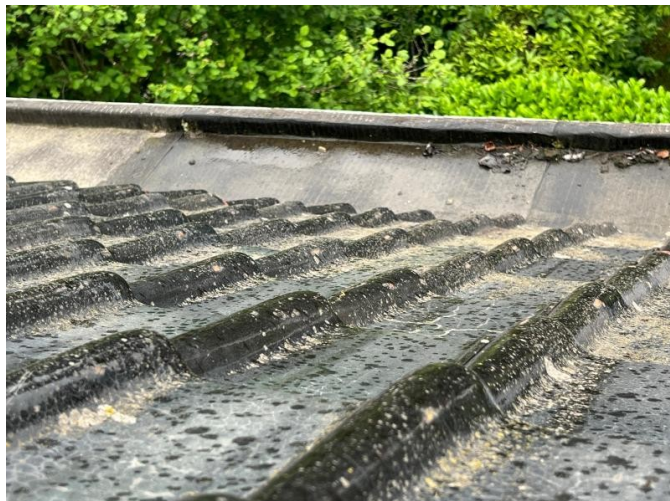
Fiche 2: Roofing dakgoot linkerzijde woning gezien van straatkant

Eindbeoordeling materiaalrisico	Laag materiaalrisico en/of verlaagde kans op vezelvrijgave
---------------------------------	--

Beschrijving	Roofing dakgoot linkerzijde woning gezien van straatkant
Omgeving	Buiten
Primaire drager	Infrastructuur hemelwater (opvang en afvoer)
Asbestmateriaal	Dak- en gevelbekleding - Roofing
Bindmiddel van asbestmateriaal	Bitumen (roofing, teer, asfalt)
Gebondenheid op basis van bindmiddel	Hecht
Hoeveelheid (oppervlakte - aantal)	<ul style="list-style-type: none">• 8,00 m² - 1 stuk
Totale oppervlakte	8,00 m ²
Eenvoudig bereikbaar	Ja
Bevestigingswijze	<ul style="list-style-type: none">• Verlijmd, ingegoten, versmeerd
Identificatiemethode	<p>De asbestdeskundige beoordeelt het materiaal als asbestverdacht en dus asbesthoudend, en dit zonder monstername.</p> <p>Motivatie: Er is een onderzoeksbeperking die monstername verhindert; De ruimte of het materiaal bevindt zich hoger dan 3,5 meter vanaf een vaste ondergrond.</p>
Destructieve handeling voor identificatie	Nee
Opmerking	Staalname tot op de eventuele onderliggende lagen is niet mogelijk zonder uitbreiding naar een destructief onderzoek.

Zorgvuldig beheren

- Zorg voor een veilig beheer. Vermijd het beschadigen van het asbestmateriaal. Controleer de toestand jaarlijks op wijzigingen.

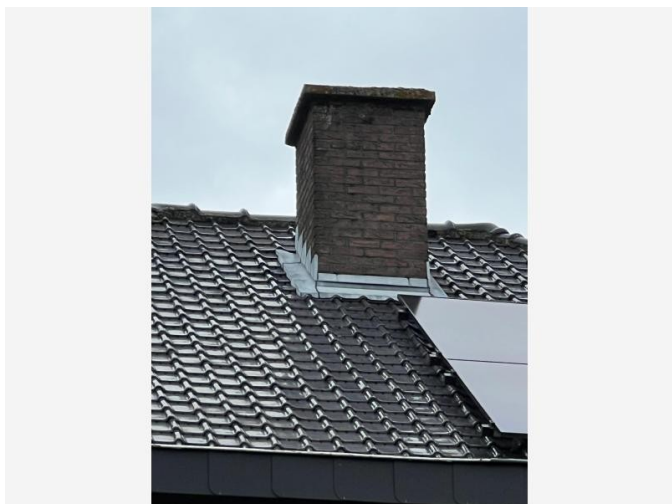
Tijdelijke beperking

Reden: Het te onderzoeken materiaal situeert zich hoger dan 3,50 m te rekenen vanaf een veilige ondergrond

Uitleg van de asbestdeskundige: De binnenkant van de schouw is niet waarneembaar. De schouw bevat binnenin mogelijk een asbestcement rookgaskanaal. Laat dit onderzoeken bij eventuele werken.

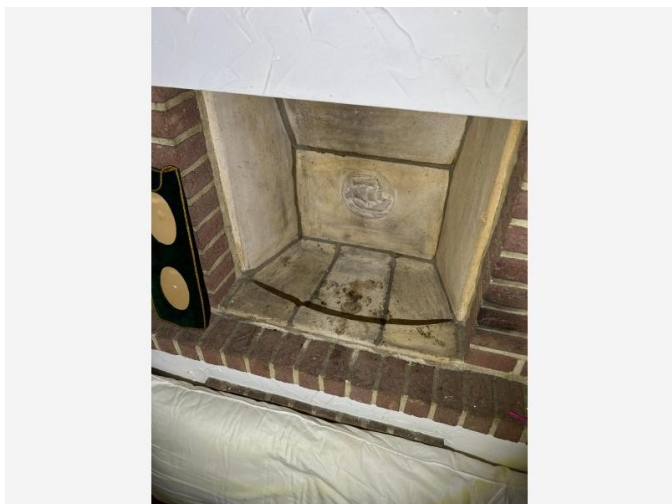
Tijdelijke beperking

Reden: Er is geen volledige risicobeoordeling mogelijk

Uitleg van de asbestdeskundige: De open haard werd van binnenuit toegemaakt. Deze kan niet worden geïnspecteerd.

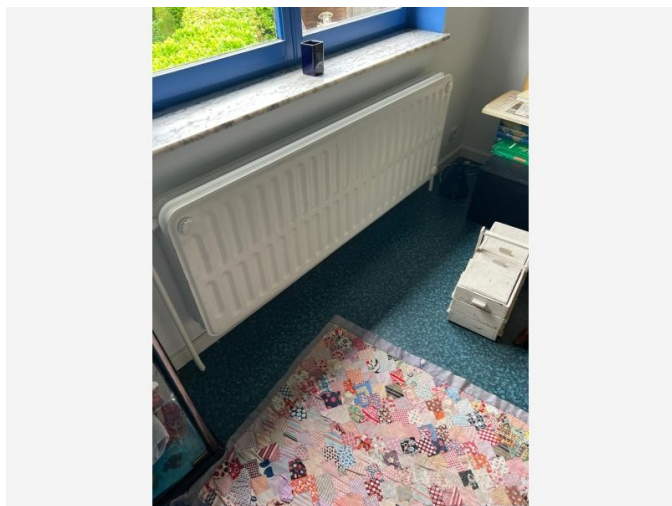
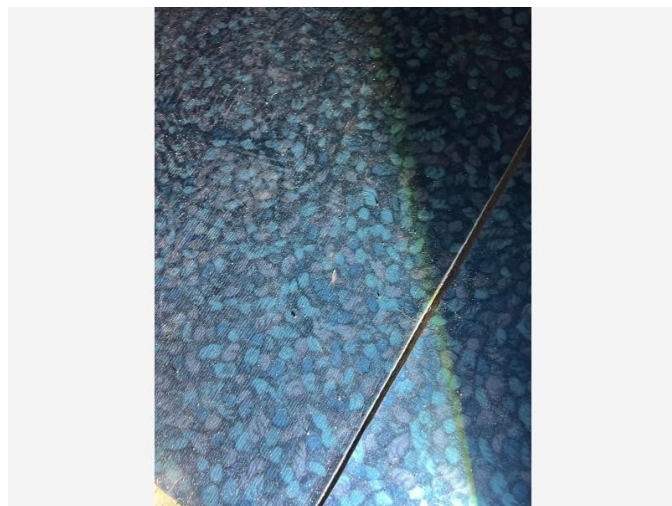
Niet-asbestverdacht vloerzeil.

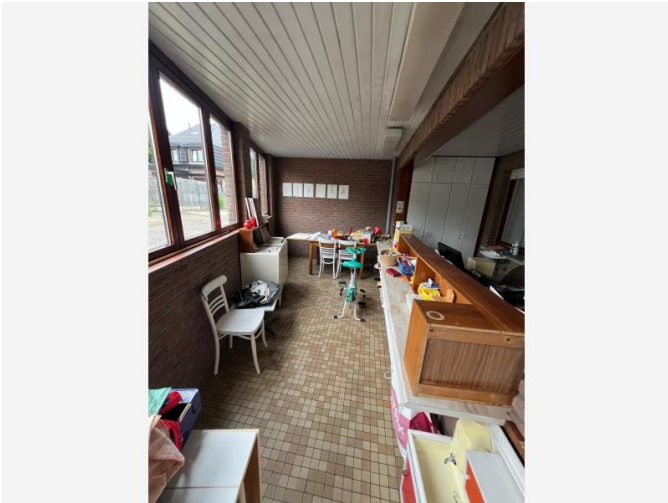
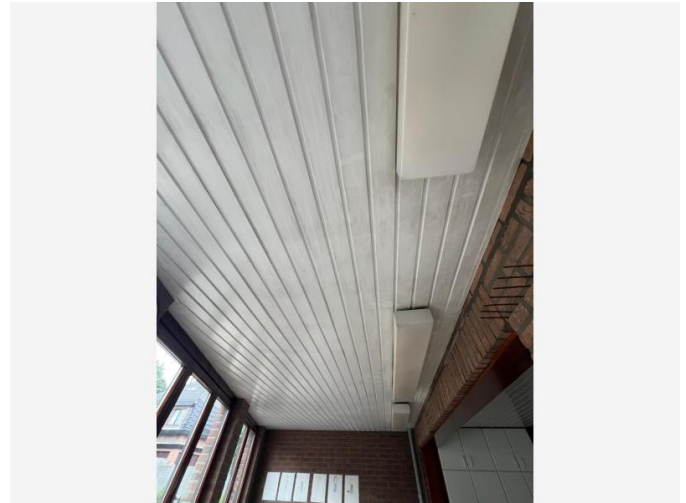
De plafonds werden afgewerkt met niet-asbestverdachte voorzetpanelen die inspectie van de bedekte structuur (opbouw, pleisterwerk) verhinderen.

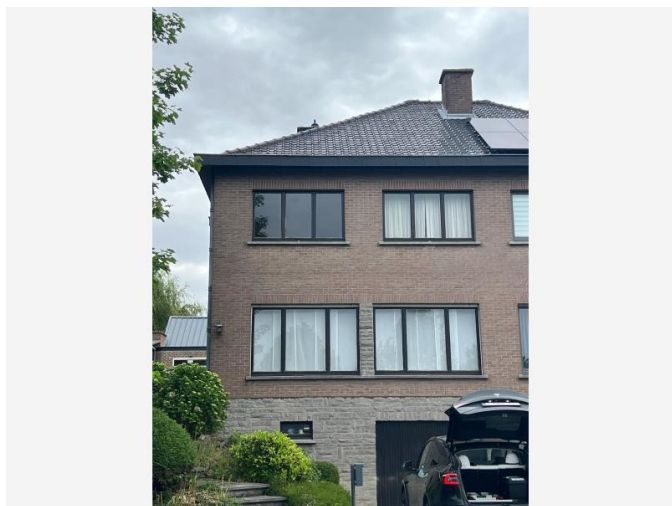
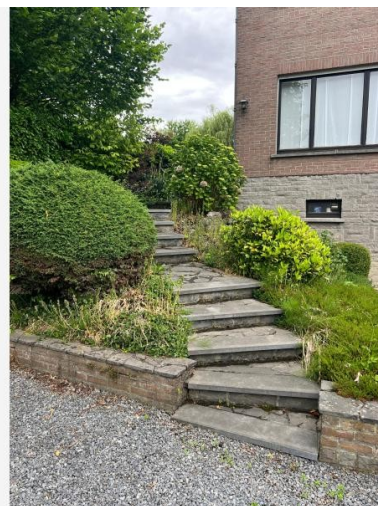
Geen waarneembare asbestverdachte materialen aangetroffen.

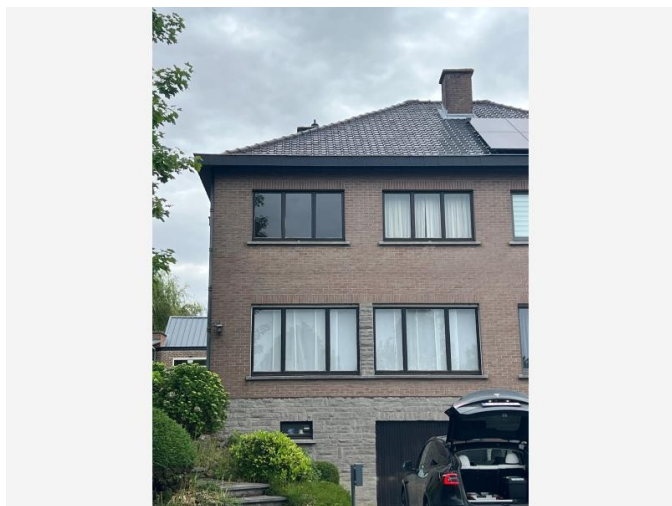
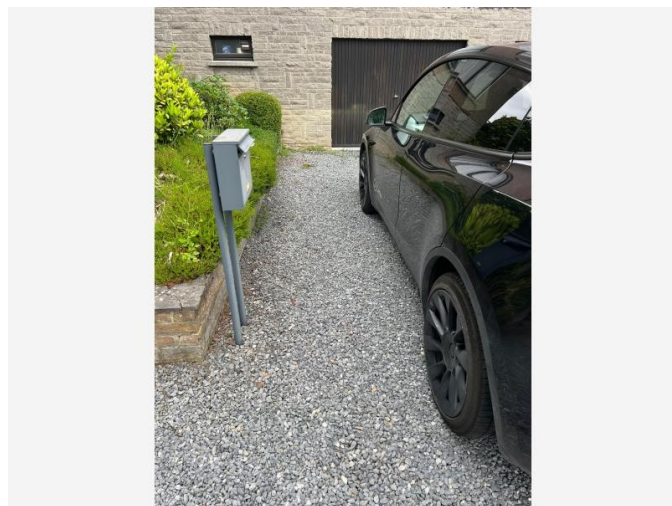
Geen waarneembare asbestverdachte materialen aangetroffen.

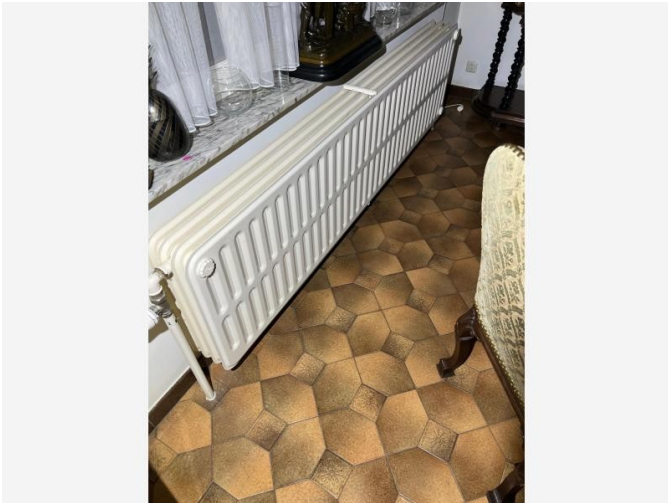
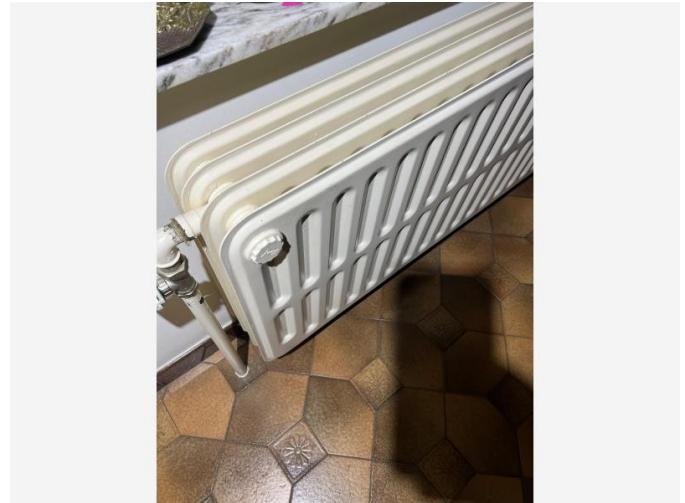
De pakkingen aan de radiatoren bevatten mogelijk asbestverdachte dichtingen die niet waarneembaar zijn.

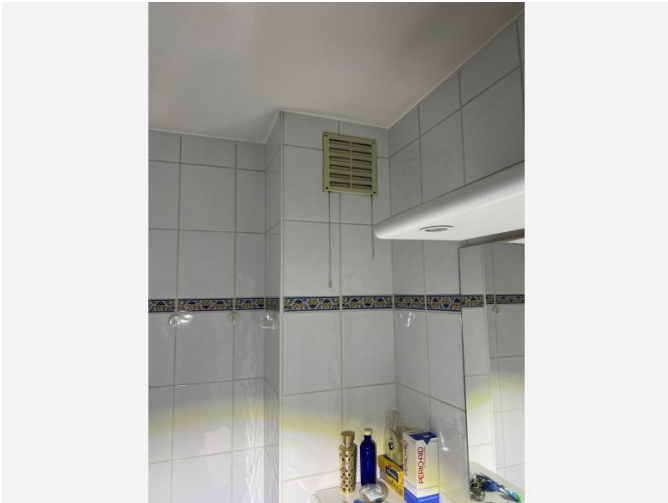
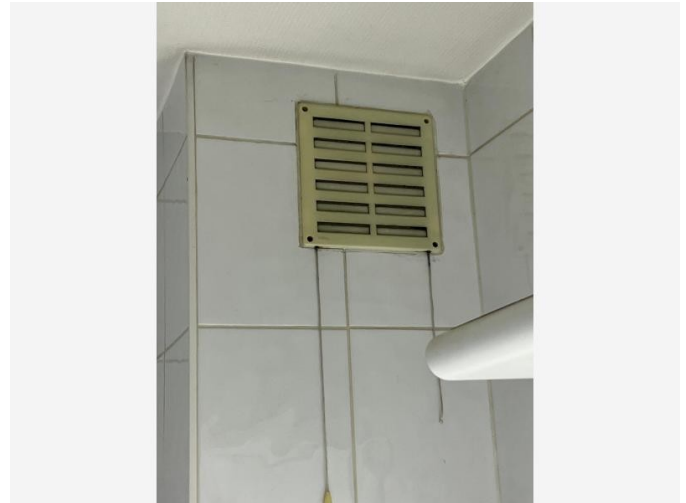
De ventilatiekanalen zijn niet waarneembaar. Het is niet uitgesloten dat ze asbestverdacht zijn.

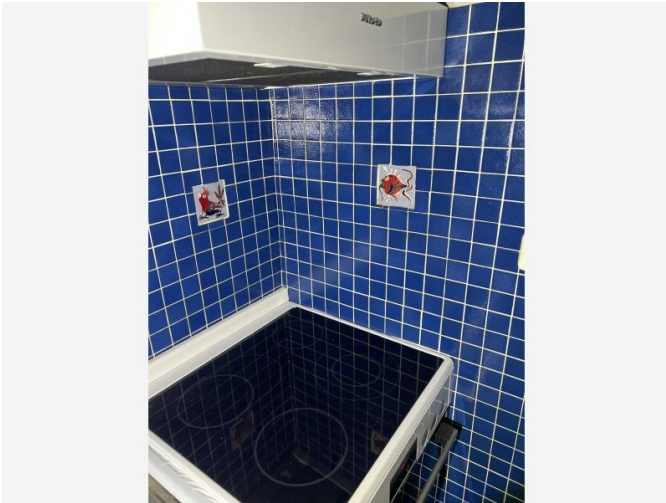
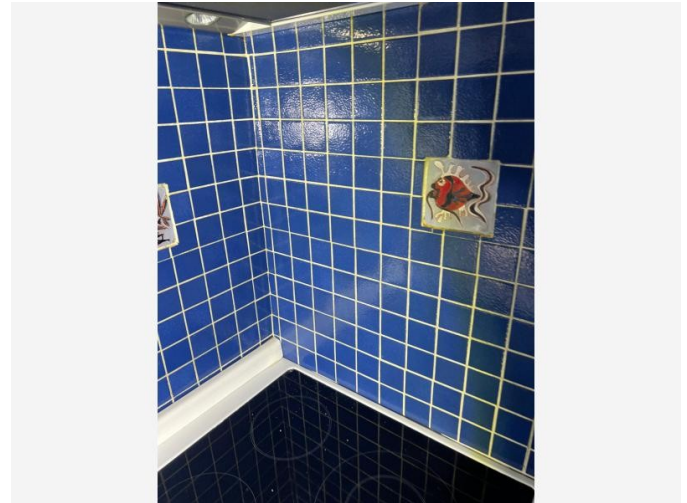
Faiencetegels zijn mogelijk gelijmd met asbesthoudende lijm. Bij werken, laat dit controleren.

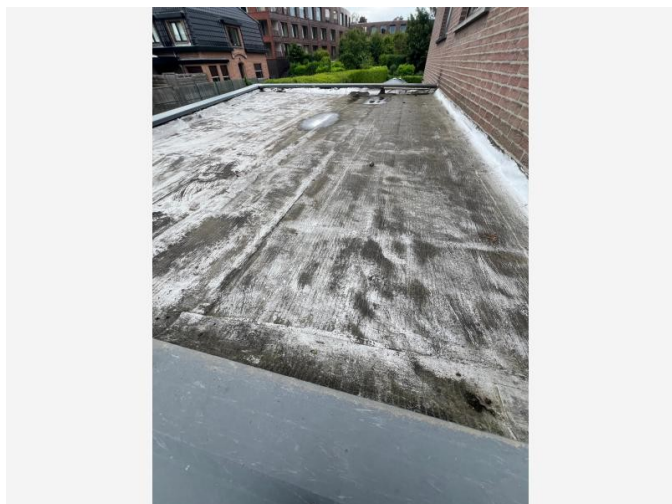
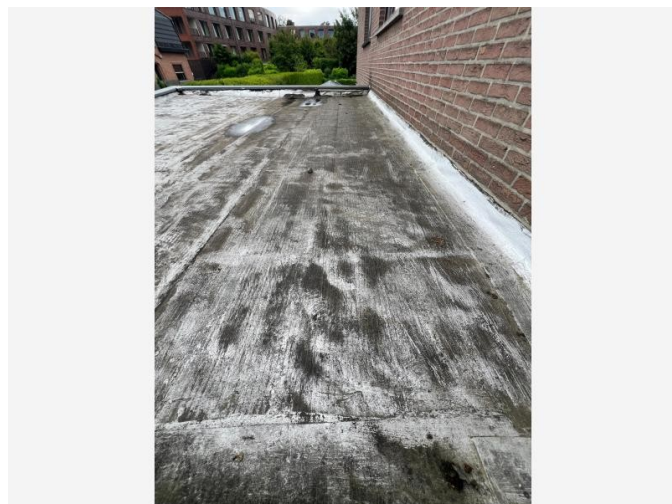
Geen asbest

#	Type	Referentie	Resultaat
12.1	Puntmonster	09	Geen asbest

Beschrijving	Roofing plat dak
Omgeving	Buiten
Primaire drager	Plat dak
Bindmiddel van materiaal	Bitumen (roofing, teer, asfalt)
Gebondenheid op basis van bindmiddel	Hecht
Hoeveelheid (oppervlakte - aantal)	<ul style="list-style-type: none">• 25,00 m² - 1 stuk
Totale oppervlakte	25,00 m ²
Identificatiemethode	Een monstername door de asbestdeskundige met laboanalyse door een asbestlabo.
Destructieve handeling voor identificatie	Nee
Opmerking	Staalname tot op de eventuele onderliggende lagen is niet mogelijk zonder uitbreiding naar een destructief onderzoek.

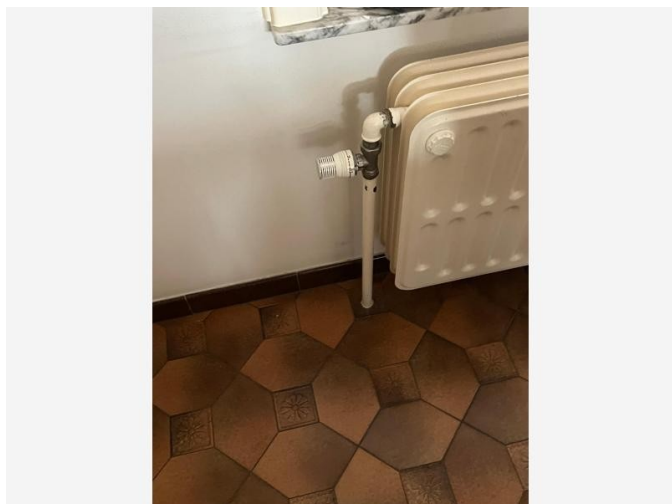
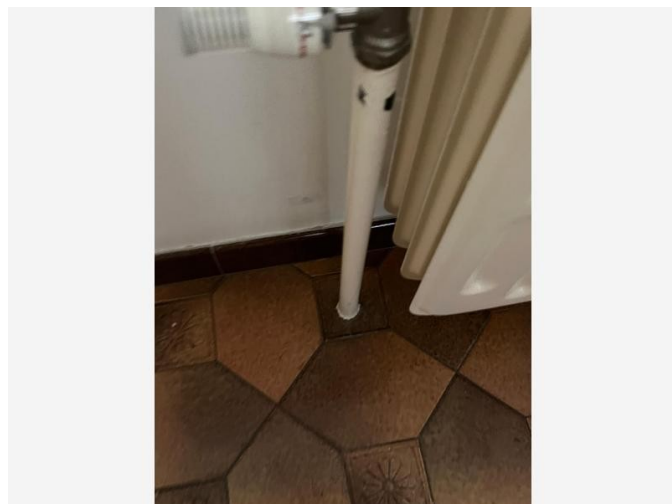
Geen asbest

#	Type	Referentie	Resultaat
13.1	Mengmonster	01	Geen asbest

Beschrijving	Pleisterwerk wanden
Omgeving	Binnen
Primaire drager	Binnenwand
Bindmiddel van materiaal	Gips - kalk
Gebondenheid op basis van bindmiddel	Niet-hechtgebonden
Hoeveelheid (oppervlakte - dikte - aantal)	• 350,00 m ² - 0,30 cm - 1 stuk
Totaal volume	1,05 m ³
Identificatiemethode	Een monstername door de asbestdeskundige met laboanalyse door een asbestlabo.
Destructieve handeling voor identificatie	Nee
Opmerking	De hoeveelheid is een zo nauwkeurig mogelijke opmeting. Hieraan kunnen evenwel geen rechten worden ontleend. Waar mogelijk, wordt staalname uitgevoerd conform het inspectieprotocol: in een droge ruimte zoals een slaapkamer, in een natte ruimte zoals een keuken of badkamer, in een traphal en in een stookruimte. Mengstaal genomen in keuken, living en traphal. Geen pleisterwerk in stookruimte

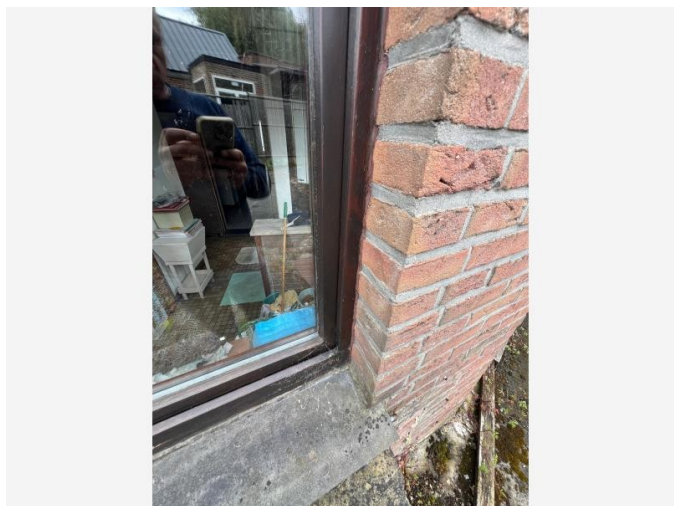
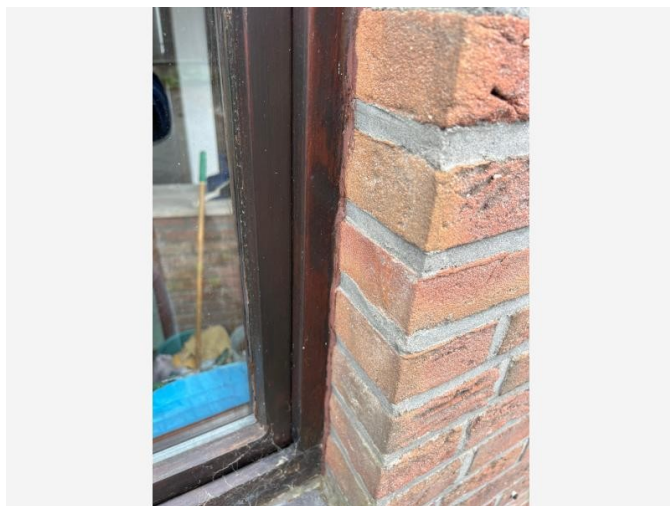
Geen asbest

#	Type	Referentie	Resultaat
14.1	Puntmonster	10	Geen asbest

Beschrijving	Mastiek tussen kader en gevel
Omgeving	Buiten
Primaire drager	Wandopening verticaal (raam, deur, ...)
Bindmiddel van materiaal	Kitten, mastiek, pasta
Gebondenheid op basis van bindmiddel	Hecht
Hoeveelheid (gewicht - aantal)	<ul style="list-style-type: none">• 0,10 kg - 10 stuks
Totaal gewicht	1,00 kg
Identificatiemethode	Een monstername door de asbestdeskundige met laboanalyse door een asbestlabo.
Destructieve handeling voor identificatie	Nee
Opmerking	De hoeveelheid is een zo nauwkeurig mogelijke opmeting. Hieraan kunnen evenwel geen rechten worden ontleend.

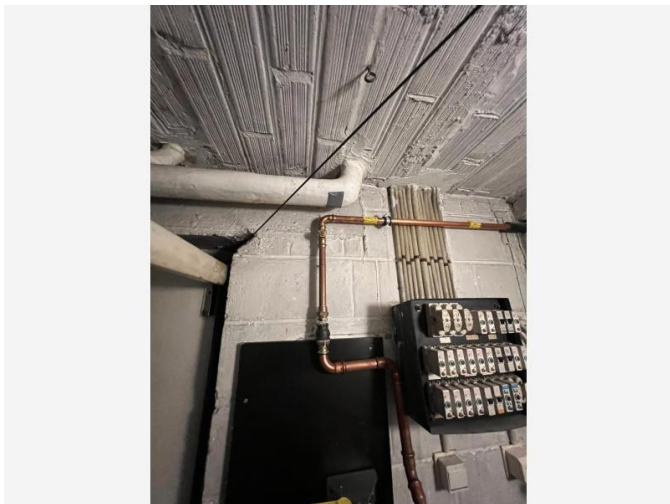
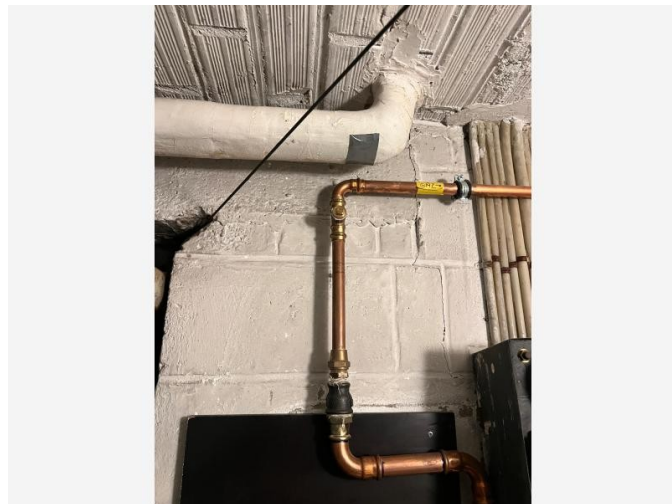
Geen asbest

#	Type	Referentie	Resultaat
15.1	Mengmonster	03	Geen asbest
15.2	Mengmonster	04	Geen asbest
15.3	Mengmonster	05	Geen asbest
15.4	Mengmonster	06	Geen asbest

Beschrijving	Leidingisolatie (gips)
Omgeving	Binnen
Primaire drager	HVAC infrastructuur en uitrusting
Bindmiddel van materiaal	Gips - kalk
Gebondenheid op basis van bindmiddel	Niet-hechtgebonden
Hoeveelheid (lengte - omtrek - dikte - aantal)	<ul style="list-style-type: none">• 28,00 m - 30,00 cm - 1,00 cm - 1 stuk
Totaal volume	0,084 m ³
Identificatiemethode	Een monstername door de asbestdeskundige met laboanalyse door een asbestlabo.
Destructieve handeling voor identificatie	Nee
Opmerking	De hoeveelheid is een zo nauwkeurig mogelijke opmeting. Hieraan kunnen evenwel geen rechten worden ontleend. Rechte stukken en bochten worden waar mogelijk apart bemonsterd.

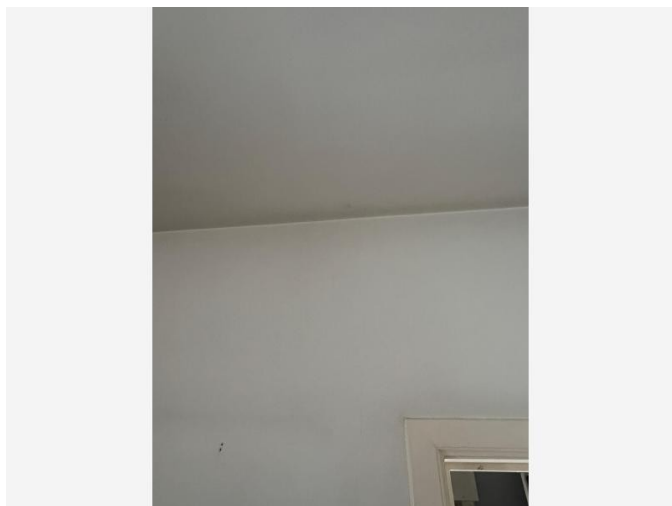
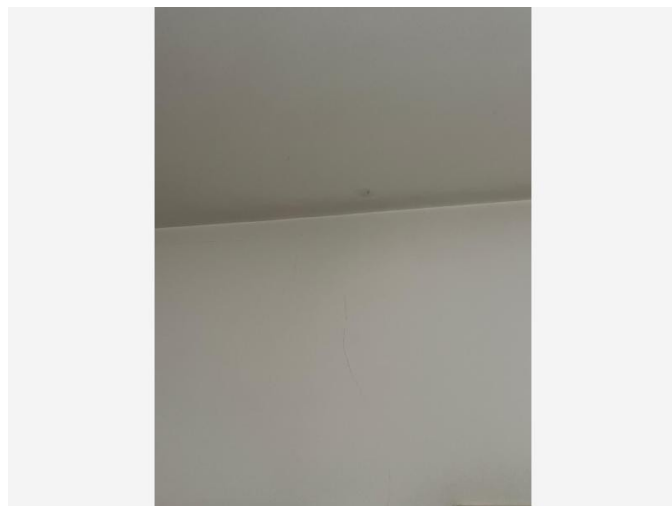
Geen asbest

#	Type	Referentie	Resultaat
16.1	Mengmonster	02	Geen asbest

Beschrijving	Pleisterwerk plafonds
Omgeving	Binnen
Primaire drager	Plafond
Bindmiddel van materiaal	Gips - kalk
Gebondenheid op basis van bindmiddel	Niet-hechtgebonden
Hoeveelheid (oppervlakte - dikte - aantal)	• 200,00 m ² - 1,00 cm - 1 stuk
Totaal volume	2,00 m ³
Identificatiemethode	Een monstername door de asbestdeskundige met laboanalyse door een asbestlabo.
Destructieve handeling voor identificatie	Nee
Opmerking	De hoeveelheid is een zo nauwkeurig mogelijke opmeting. Hieraan kunnen evenwel geen rechten worden ontleend. Waar mogelijk, wordt staalname uitgevoerd conform het inspectieprotocol: in een droge ruimte zoals een slaapkamer, in een natte ruimte zoals een keuken of badkamer, in een traphal en in een stookruimte. Mengstaal genomen in keuken, living en traphal. Geen pleisterwerk in stookruimte

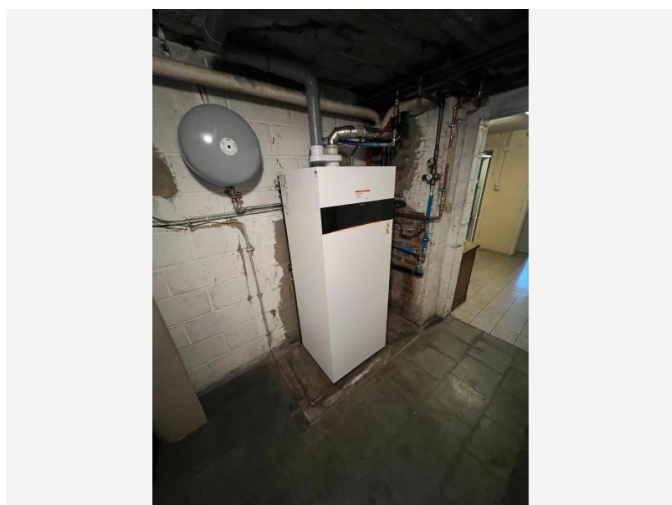
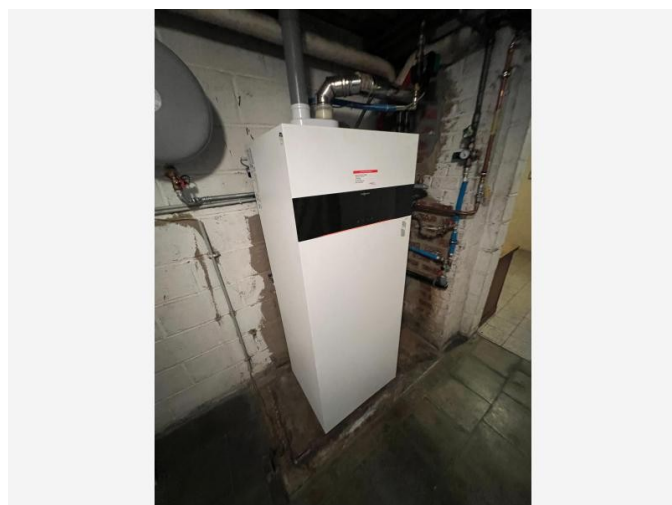
Beschrijving	Notitie	Terug te vinden op plannen
Fiche 17: CV-ketel (niet verdacht)	De CV-ketel (dichtingen, isolerend materiaal) is niet asbestverdacht.	-

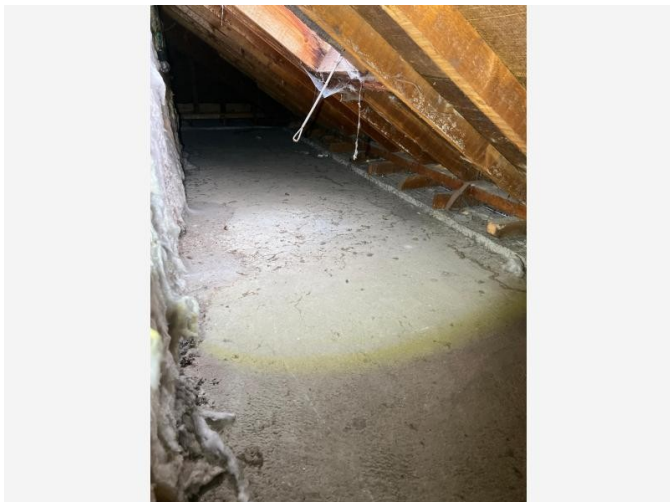
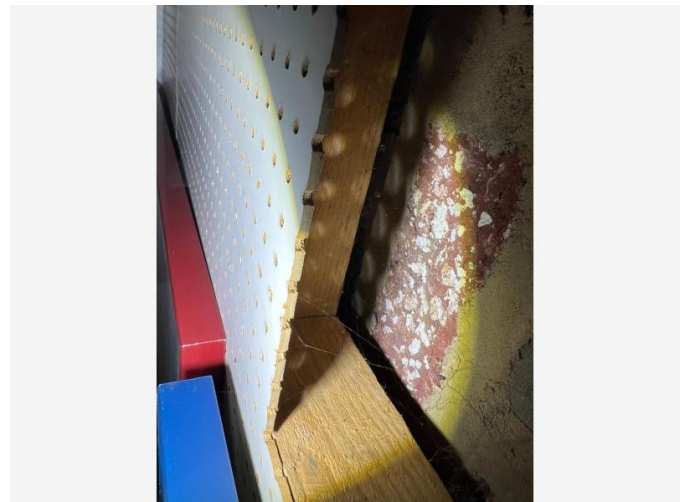
Beschrijving	Notitie	Terug te vinden op plannen
Fiche 18: Liftinfrastructuur (niet aanwezig)	Er is geen liftinfrastructuur aanwezig op de inspectielocatie.	-
Fiche 19: Geen asbestverdacht onderdak aangetroffen	Na het optillen van een pan werd geen asbestverdacht onderdak aangetroffen. Dit betekent niet dat er geen onderdak aanwezig kan zijn op plaatsen die niet gecontroleerd werden. Bij werken, laat een eventueel aangetroffen onderdak controleren op aanwezigheid van asbest.	-
