Asbestinventarisatetest

Emiel Derooverlaan 18, 1501 Halle

Attestnummer : 20260624-000024.000

Uitgegeven op : 24.06.2026

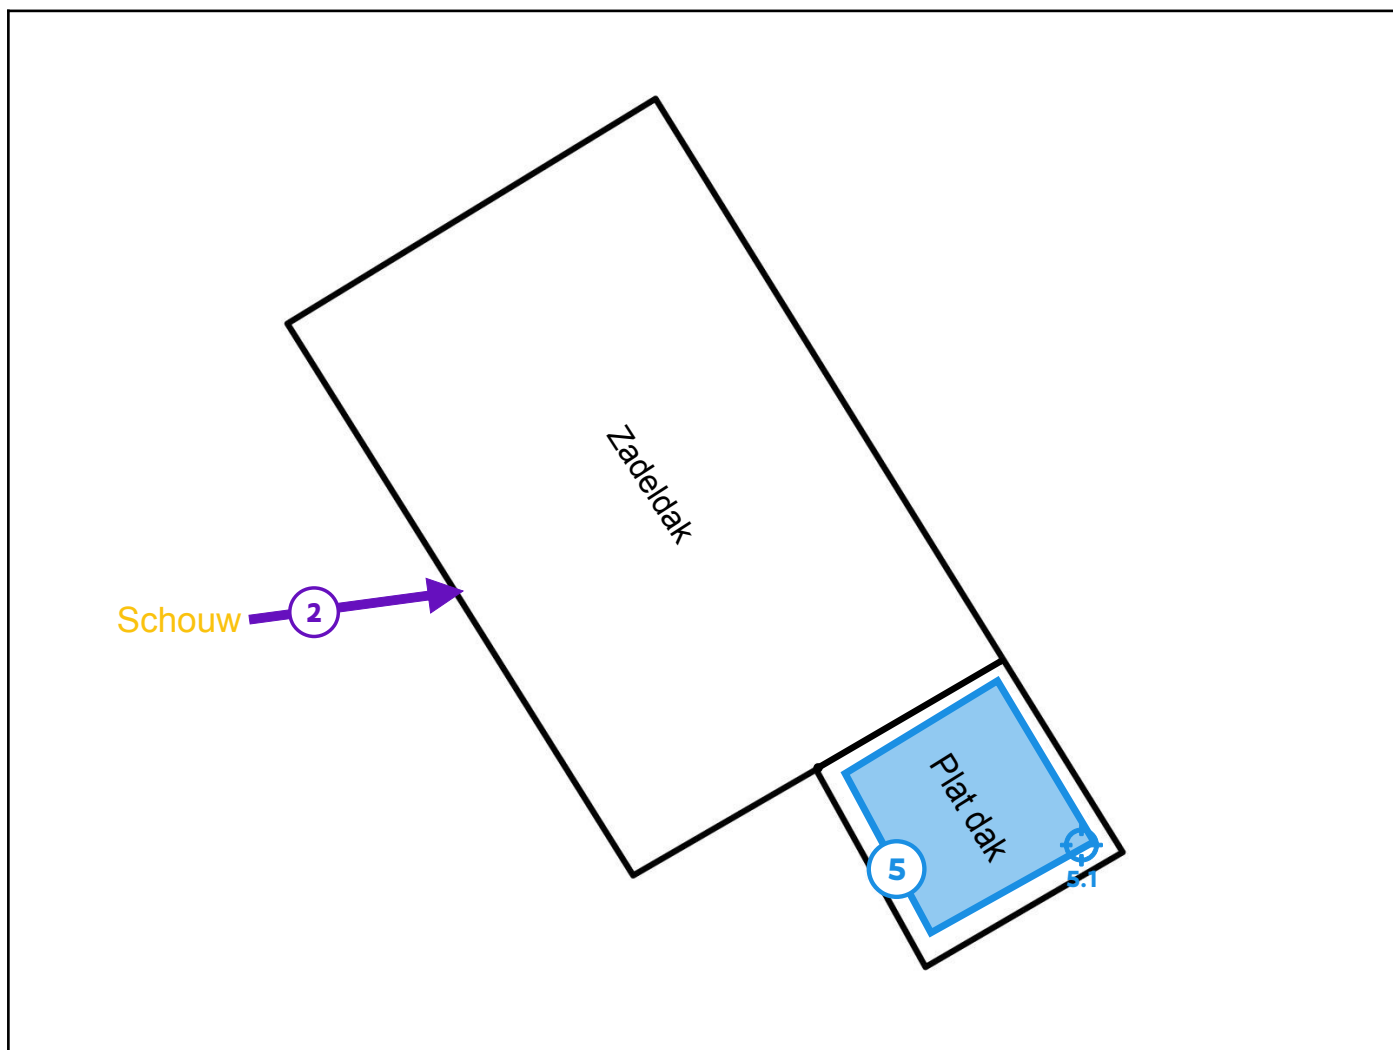
Plan 1.1: Plan buitenschil

Beschrijving	Type	Actie
2. Schouw	Beperking	-
5. Roofing	Geen asbest	-
5.1 Code: 02	Puntmonster	-

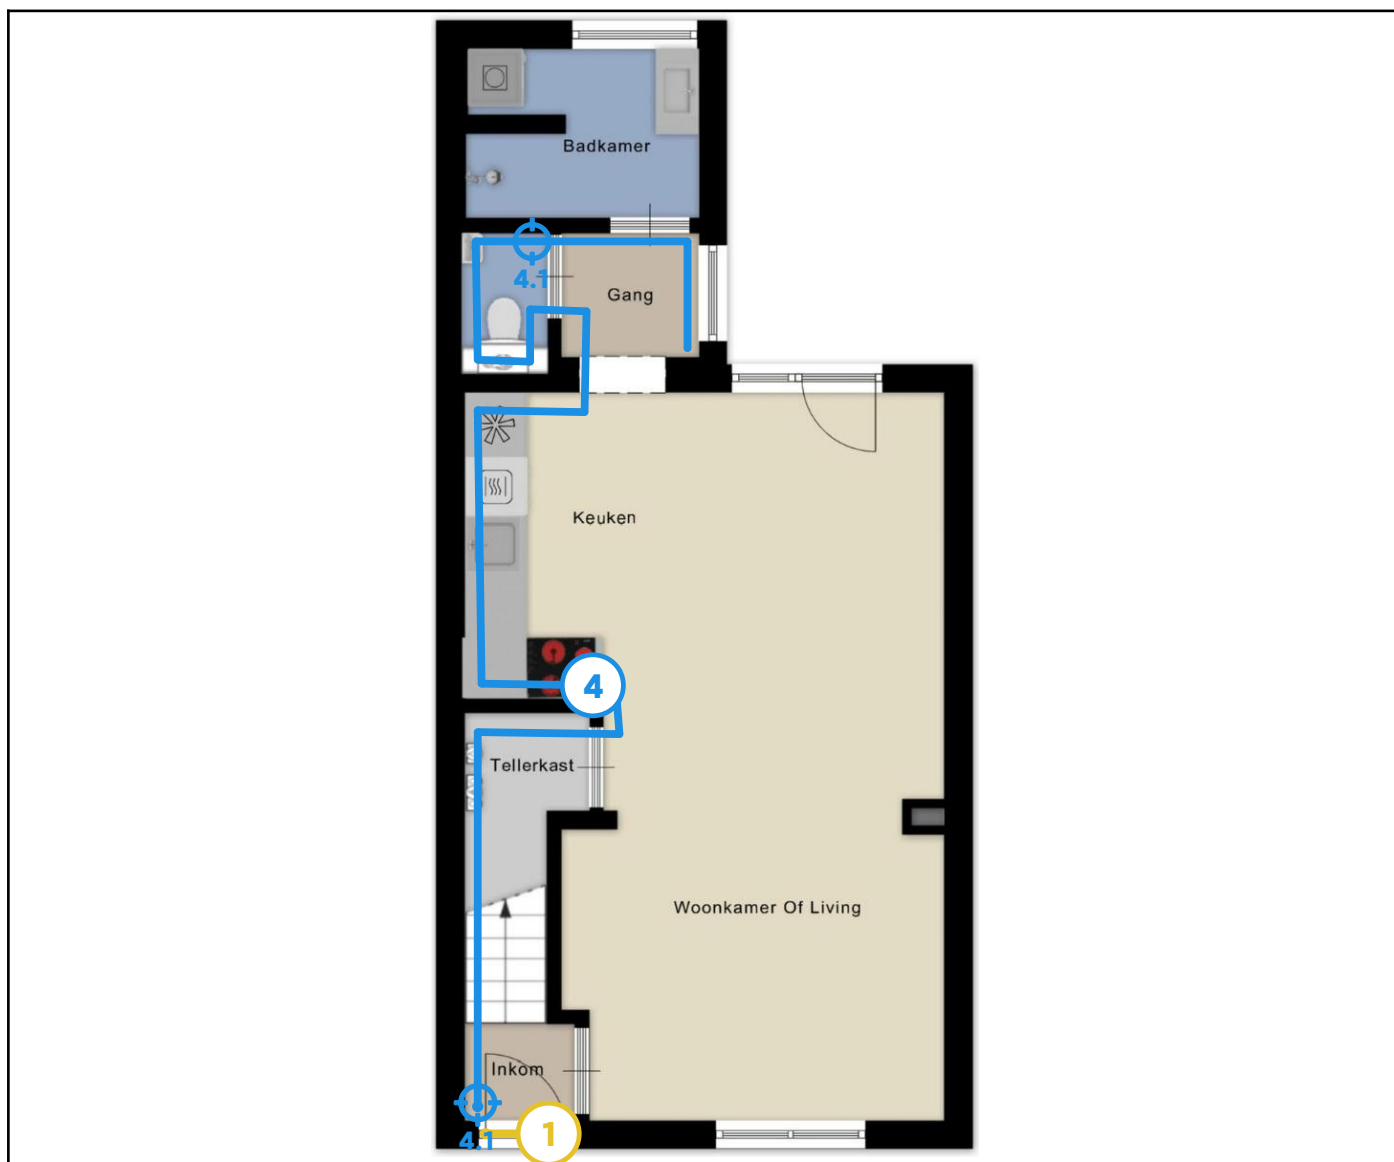
Plan 1.2: Plan gelijkvloers (1)

Beschrijving	Type	Actie
1. Glasal deurpaneel	Asbestmateriaal	Zorgvuldig beheren
4. Pleisterwerk muren	Geen asbest	-
4.1 Code: 01	Mengmonster	-

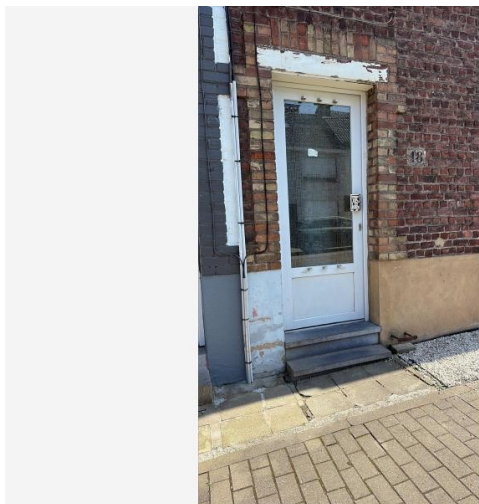
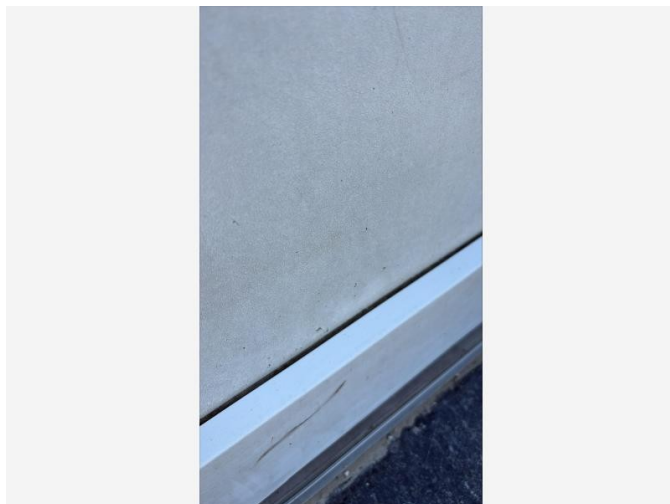
Conclusie

Actie

Het asbestmateriaal valt onder de mijlpaal van 2040.

Eindbeoordeling materiaalrisico	Laag materiaalrisico en/of verlaagde kans op vezelvrijgave
---------------------------------	--

Gebondenheid	Categorie 1: hechtgebonden in oorsprong
Asbestsoort (vezeltype)	Crocidoliet aanwezig
Asbestconcentratie	Laag (< 50%)
Afschermingsgraad van het gehele materiaal	Geheel of deels vrij aan de binnenlucht, maar geen contact met binnenluchtstromen
Toestand van het materiaal	Onbeschadigd, niet verweerd

Beschrijving	Glasal deurpaneel
Omgeving	Buiten
Primaire drager	Wandopening verticaal (raam, deur, ...)
Asbestmateriaal	Plaat, paneel, tablet - Geëmailleerd, type Glasal
Bindmiddel van asbestmateriaal	Cement
Gebondenheid op basis van bindmiddel	Hecht
Hoeveelheid (oppervlakte - dikte - aantal)	<ul style="list-style-type: none">• 0,40 m² - 1,00 cm - 1 stuk
Totaal volume	0,004 m ³
Eenvoudig bereikbaar	Ja
Bevestigingswijze	<ul style="list-style-type: none">• Geklemd• Verlijmd, ingegoten, versmeerd
Identificatiemethode	<p>De asbestdeskundige beoordeelt het materiaal als asbestverdacht en dus asbesthoudend, en dit zonder monstername.</p> <p>Motivatie: De monstername brengt andere schade aan dan schade die inherent is aan de monstername.</p>
Destructieve handeling voor identificatie	Nee
Opmerking	De hoeveelheid is een zo nauwkeurig mogelijke opmeting. Hieraan kunnen evenwel geen rechten worden ontleend.

- Zorg voor een veilig beheer. Vermijd het beschadigen van het asbestmateriaal. Controleer de toestand jaarlijks op wijzigingen.
- Voer bijkomende staalname(s) uit.

- Eenvoudige handelingen: mag via doe-het-zelf of door werknemer(s) met opleidingsattest eenvoudige handelingen
Deze toepassing kan door een aannemer die over een opleidingsattest eenvoudige handelingen beschikt of door een particulier (doe-het-zelf), verwijderd worden indien er geen verhoogd risico op vrijgave van asbestvezels (max. concentratie 0,01 vezels/cm³ - CODEX Art. VI.3-54) ontstaat en de toepassing voorafgaand wordt gefixeerd/bevochtigd; de individuele elementen zonder machinale werktuigen (boormachine, slijpschijf, hogedrukreiniger,...) en zonder breken of gooien een voor een losgemaakt worden; en ten slotte dubbel en luchtdicht verpakt weggevoerd worden naar een erkend afvalpunt (recyclagepark). In de zone mogen geen derden en/of minderjarigen aanwezig zijn en moet elke betrokken persoon steeds gepaste persoonlijke beschermingsmiddelen dragen: minimaal een FFP3-mondmasker (EN 149), wegwerpoverall met kap (minimaal Cat III, type 5/6), wegwerphandschoenen en overschoenen of afspolbaar schoeisel.

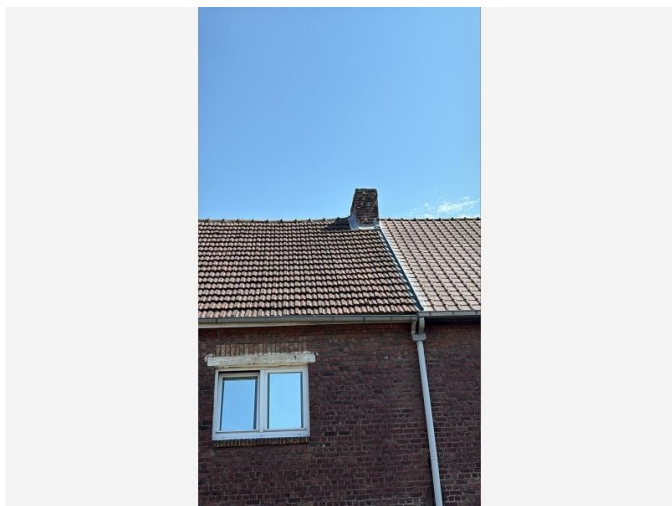
Situeringfoto

Tijdelijke beperking

Reden: Het te onderzoeken materiaal situeert zich hoger dan 3,50 m te rekenen vanaf een veilige ondergrond

Uitleg van de asbestdeskundige: De schouw bevat binnenin mogelijk een asbestcement rookgaskanaal. Laat dit onderzoeken bij eventuele werken.

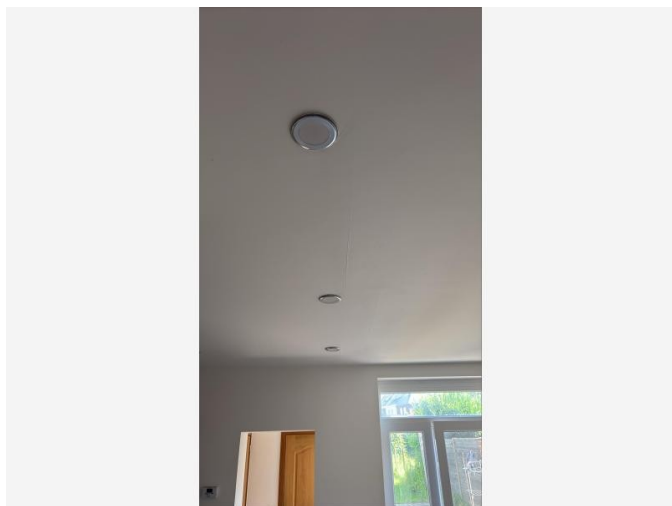
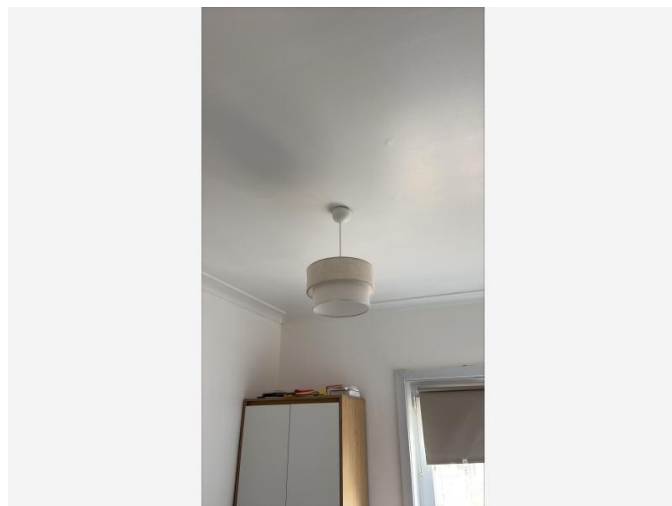
Informatie over een niet-asbestverdacht materiaal

De plafonds werden afgewerkt met niet-asbestverdachte voorzetpanelen die inspectie van de bedekte structuur (opbouw pleisterwerk) verhinderen.

Basis voor advies	De asbestdeskundige beoordeelt het materiaal als niet-asbestverdacht.
Primaire drager	Plafond

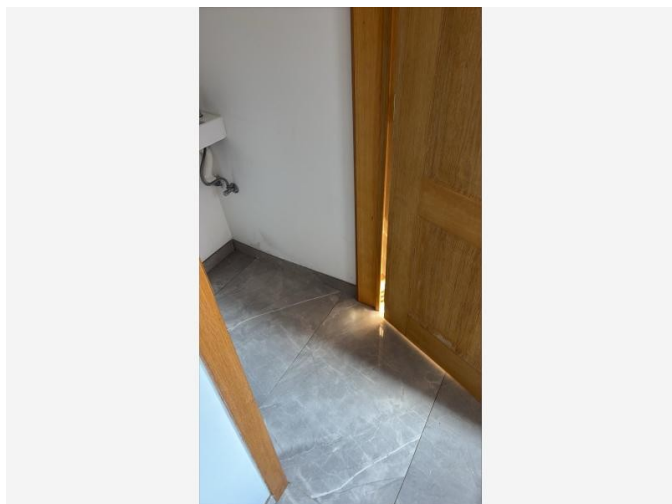
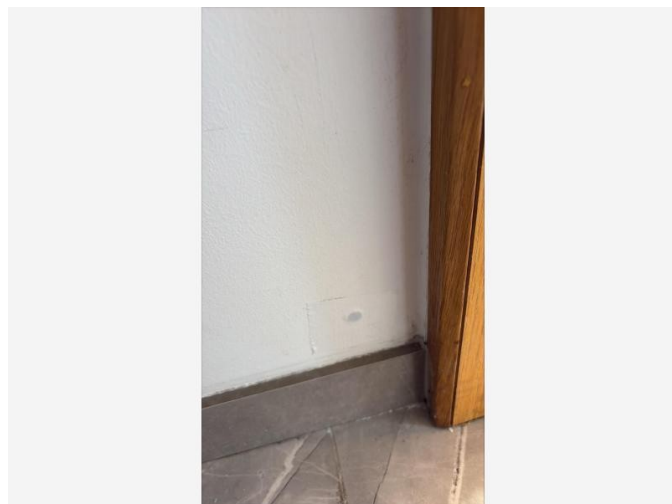
Conclusie

Geen asbest

#	Type	Referentie	Resultaat
4.1	Mengmonster	01	Geen asbest

Beschrijving	Pleisterwerk muren
Omgeving	Binnen
Primaire drager	Binnenwand
Bindmiddel van materiaal	Gips - kalk
Gebondenheid op basis van bindmiddel	Niet-hechtgebonden
Hoeveelheid (oppervlakte - dikte - aantal)	• 60,00 m ² - 0,80 cm - 1 stuk
Totaal volume	0,48 m ³
Identificatiemethode	Een monstername door de asbestdeskundige met laboanalyse door een asbestlabo.
Destructieve handeling voor identificatie	Nee
Opmerking	De hoeveelheid is een zo nauwkeurig mogelijke opmeting. Hieraan kunnen evenwel geen rechten worden ontleend.

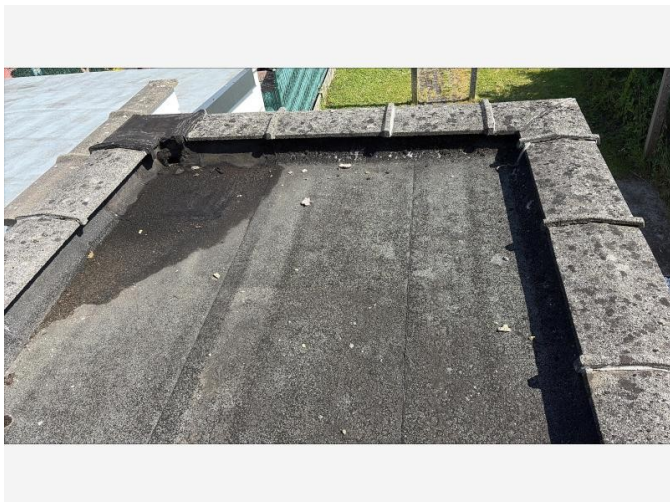
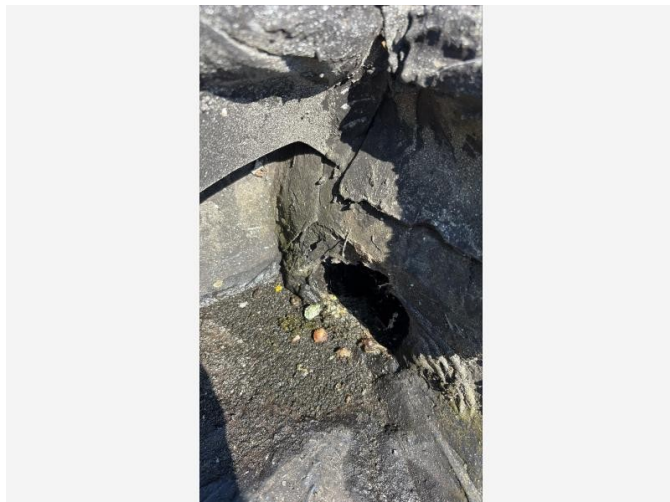
Fiche 5: Roofing

Conclusie

Geen asbest

#	Type	Referentie	Resultaat
5.1	Puntmonster	02	Geen asbest

Beschrijving	Roofing
Omgeving	Buiten
Primaire drager	Plat dak
Bindmiddel van materiaal	Bitumen (roofing, teer, asfalt)
Gebondenheid op basis van bindmiddel	Hecht
Hoeveelheid (oppervlakte - aantal)	• 8,00 m ² - 1 stuk
Totale oppervlakte	8,00 m ²
Identificatiemethode	Een monstername door de asbestdeskundige met laboanalyse door een asbestlabo.
Destructieve handeling voor identificatie	Nee
Opmerking	De hoeveelheid is een zo nauwkeurig mogelijke opmeting. Hieraan kunnen evenwel geen rechten worden ontleend.
