Asbestinventarisatetest

Laarheidestraat 32, 1650 Beersel

Attestnummer : 20260625-000389.000

Niet-asbestveilig

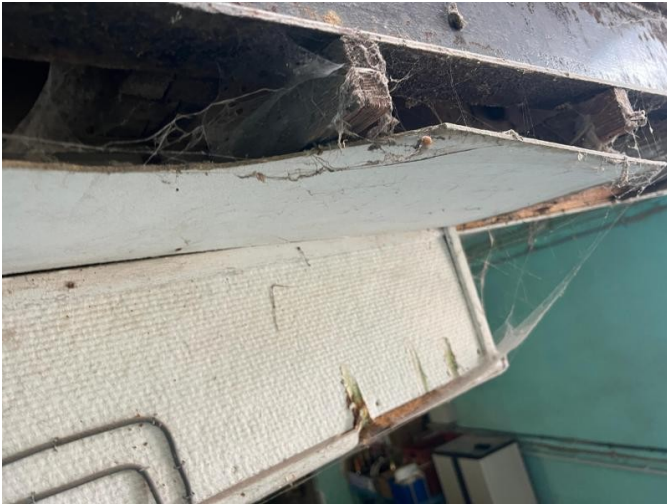
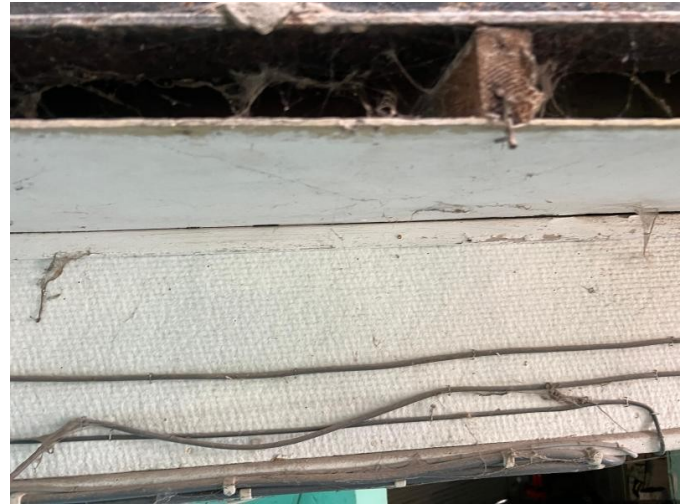
Eindbeoordeling materiaalrisico	Hoog materiaalrisico en/of hoge kans op vezelvrijgave
---------------------------------	---

Gebondenheid	Categorie 1: hechtgebonden in oorsprong
Asbestsoort (vezeltype)	Crocidoliet aanwezig
Asbestconcentratie	Laag (< 50%)
Afschermingsgraad van het gehele materiaal	Geheel of deels vrij aan de binnenlucht, maar geen contact met binnenluchtstromen
Toestand van het materiaal	Matig beschadigd, matig verweerd

#	Type	Referentie	Resultaat
1.1	Puntmonster	05	Crocidoliet, Chrysotiel

Beschrijving	AC platen plafond atelier
Omgeving	Binnen
Primaire drager	Plafond
Asbestmateriaal	Dak- en gevelbekleding - Plaat
Bindmiddel van asbestmateriaal	Cement
Gebondenheid op basis van bindmiddel	Hecht
Hoeveelheid (oppervlakte - dikte - aantal)	• 3,00 m ² - 1,00 cm - 1 stuk
Totaal volume	0,03 m ³
Eenvoudig bereikbaar	Ja
Bevestigingswijze	• Geschroefd
Identificatiemethode	Een monstername door de asbestdeskundige met laboanalyse door een asbestlabo.
Destructieve handeling voor identificatie	Nee
Opmerking	De hoeveelheid is een zo nauwkeurig mogelijke opmeting. Hieraan kunnen evenwel geen rechten worden ontleend.

Dringend verwijderen

- Zorg voor een veilig beheer. Vermijd het beschadigen van het asbestmateriaal. Controleer de toestand jaarlijks op wijzigingen.
- Verwijder dit asbestmateriaal zo snel mogelijk. Volg de toestand goed op.

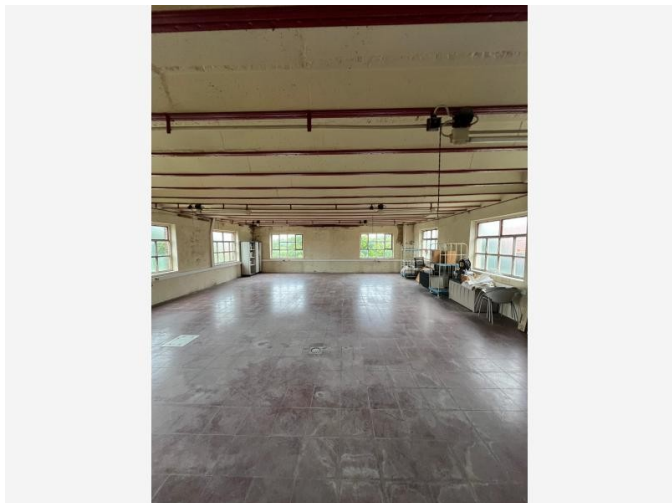
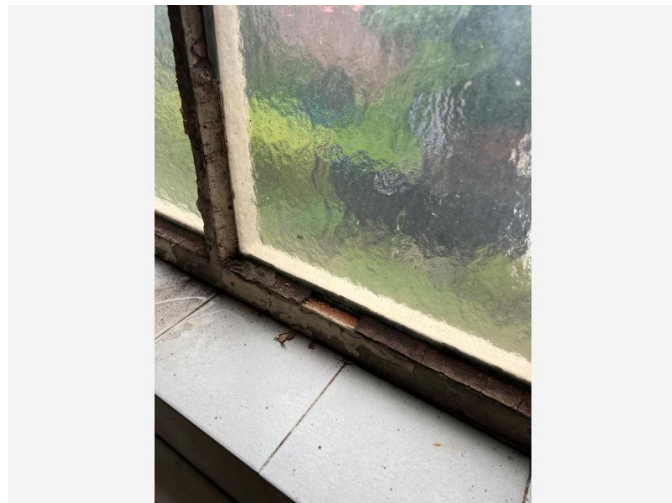
Fiche 2: Mastiek aan ramen achteraan atelier op eerste verdieping

Eindbeoordeling materiaalrisico	Verhoogd materiaalrisico en/of verhoogde kans op vezelvrijgave
---------------------------------	--

Gebondenheid	Categorie 1: hechtgebonden in oorsprong
Asbestsoort (vezeltype)	Alleen chrysotiel aanwezig
Asbestconcentratie	Laag (< 50%)
Afschermingsgraad van het gehele materiaal	Geheel of deels vrij aan de binnenlucht, maar geen contact met binnenluchtstromen
Toestand van het materiaal	Matig beschadigd, matig verweerd

Beschrijving	Mastiek aan ramen achteraan atelier op eerste verdieping
Omgeving	Binnen
Primaire drager	Wandopening verticaal (raam, deur, ...)
Asbestmateriaal	In-situ afwerkingslagen - Pasta, stopverf, voegsel, stopsel, vulsel, mastiek, katten, ...
Bindmiddel van asbestmateriaal	Kitten, mastiek, pasta
Gebondenheid op basis van bindmiddel	Hecht
Hoeveelheid (gewicht - aantal)	<ul style="list-style-type: none">• 0,20 kg - 8 stuks
Totaal gewicht	1,60 kg
Eenvoudig bereikbaar	Ja
Bevestigingswijze	<ul style="list-style-type: none">• Verlijmd, ingegoten, versmeerd
Identificatiemethode	Een monstername door de asbestdeskundige met laboanalyse door een asbestlabo.
Destructieve handeling voor identificatie	Nee
Opmerking	De hoeveelheid is een zo nauwkeurig mogelijke opmeting. Hieraan kunnen evenwel geen rechten worden ontleend.

Verwijderen

- Zorg voor een veilig beheer. Vermijd het beschadigen van het asbestmateriaal. Controleer de toestand jaarlijks op wijzigingen.

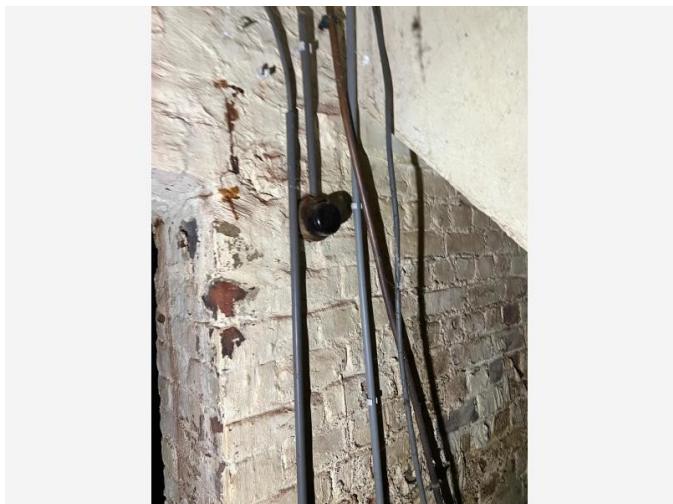
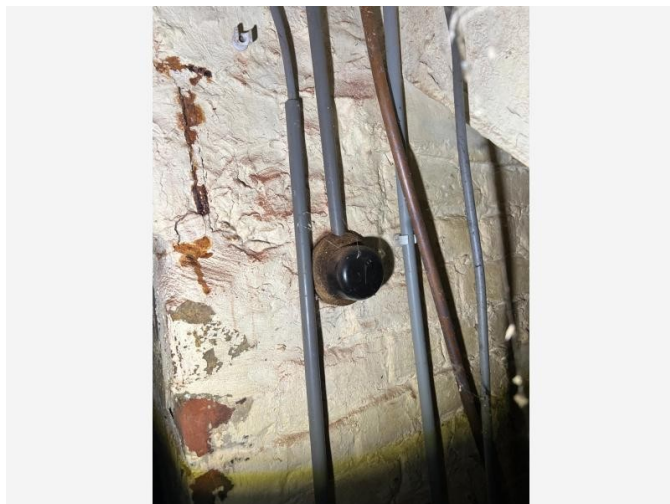
Beschrijving	Bakeliet schakelaars/stopcontacten
Omgeving	Binnen
Primaire drager	Communicatie en elektrische infrastructuur en uitrusting
Asbestmateriaal	Plaat, paneel, tablet - Type Bakeliet
Bindmiddel van asbestmateriaal	Kunststof of -hars
Gebondenheid op basis van bindmiddel	Hecht
Hoeveelheid (oppervlakte - dikte - aantal)	<ul style="list-style-type: none"> • 0,10 m² - 1,00 cm - 4 stuks
Totaal volume	0,004 m ³
Eenvoudig bereikbaar	Ja
Bevestigingswijze	<ul style="list-style-type: none"> • Geschroefd
Identificatiemethode	<p>De asbestdeskundige beoordeelt het materiaal als asbestverdacht en dus asbesthoudend, en dit zonder monstername.</p> <p>Motivatie: De monstername brengt andere schade aan dan schade die inherent is aan de monstername.</p>
Destructieve handeling voor identificatie	Nee
Opmerking	De hoeveelheid is een zo nauwkeurig mogelijke opmeting. Hieraan kunnen evenwel geen rechten worden ontleend. Monstername niet uitgevoerd wegens risico op beschadiging van een elektrisch component en mogelijke blootstelling aan spanning of storingen in de elektrische installatie.

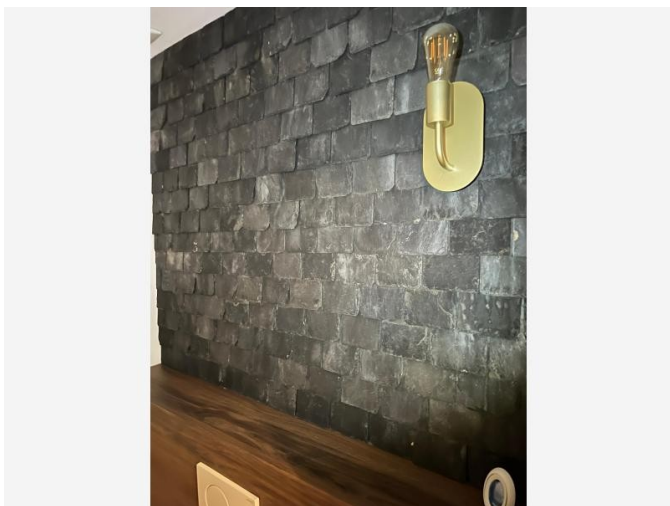
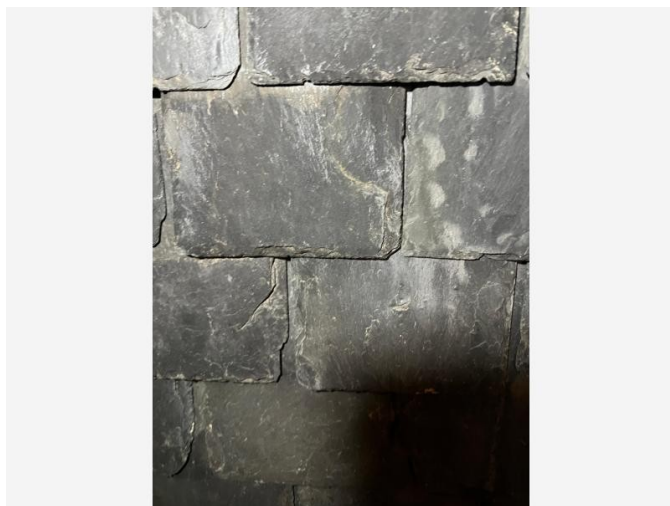
Basis voor advies	De asbestdeskundige beoordeelt het materiaal als niet-asbestverdacht.
Primaire drager	Binnenwand

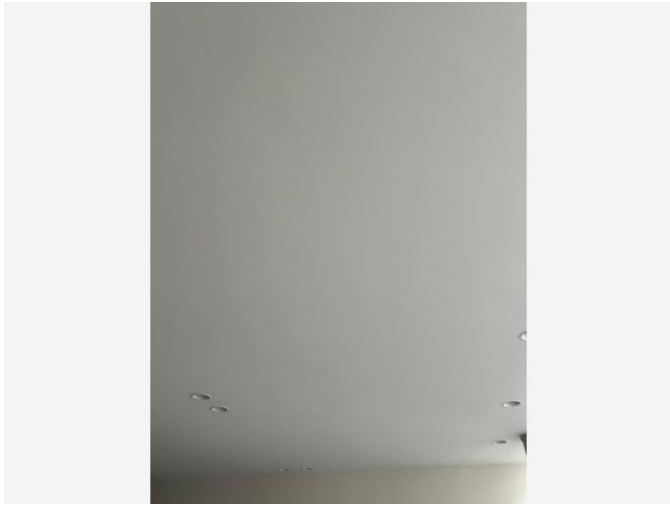
Basis voor advies	De asbestdeskundige beoordeelt het materiaal als niet-asbestverdacht.
Primaire drager	Plafond

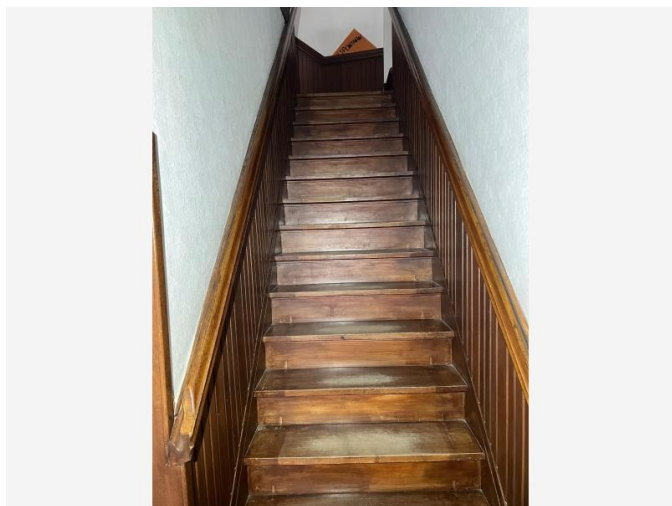
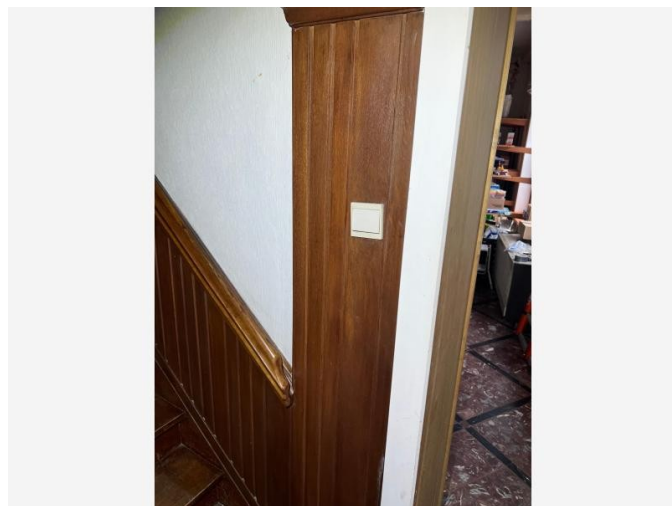
Beschrijving	Pleisterwerk wanden
Omgeving	Binnen
Primaire drager	Binnenwand
Bindmiddel van materiaal	Gips - kalk
Gebondenheid op basis van bindmiddel	Niet-hechtgebonden
Hoeveelheid (oppervlakte - dikte - aantal)	• 300,00 m ² - 1,00 cm - 1 stuk
Totaal volume	3,00 m ³
Identificatiemethode	Een monstername door de asbestdeskundige met laboanalyse door een asbestlabo.
Destructieve handeling voor identificatie	Nee
Opmerking	De hoeveelheid is een zo nauwkeurig mogelijke opmeting. Hieraan kunnen evenwel geen rechten worden ontleend. Waar mogelijk, wordt staalname uitgevoerd conform het inspectieprotocol: in een droge ruimte zoals een slaapkamer, in een natte ruimte zoals een keuken of badkamer, in een traphal en in een stookruimte. Mengmonster genomen aan traphal, keuken en leefruimte

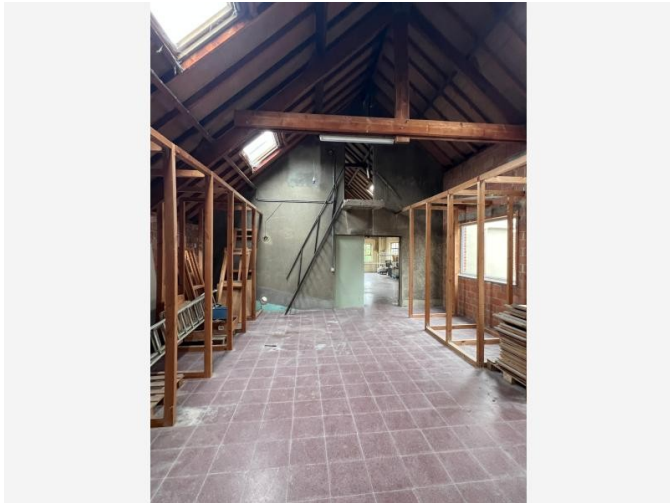
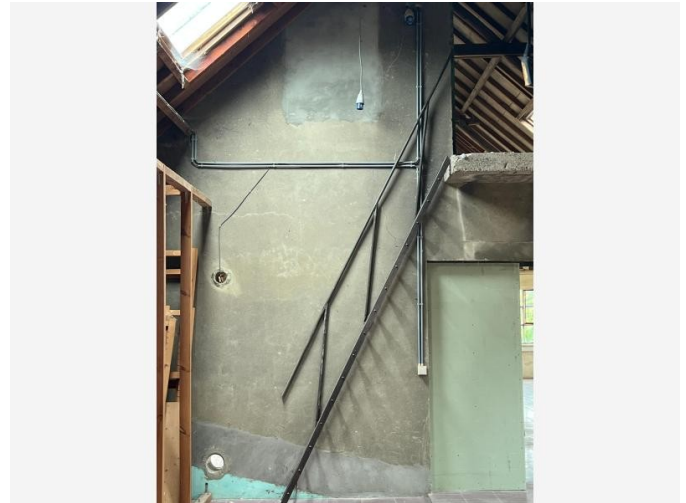
Beschrijving	Cementen smeerlagen atelier
Omgeving	Buiten
Primaire drager	Wand buitenschil
Bindmiddel van materiaal	Cement
Gebondenheid op basis van bindmiddel	Hecht
Hoeveelheid (oppervlakte - dikte - aantal)	<ul style="list-style-type: none"> • 120,00 m² - 2,00 cm - 1 stuk • 120,00 m² - 2,00 cm - 1 stuk • 100,00 m² - 2,00 cm - 1 stuk
Totaal volume	6,80 m ³
Identificatiemethode	Een monstername door de asbestdeskundige met laboanalyse door een asbestlabo.
Destructieve handeling voor identificatie	Nee
Opmerking	<p>De hoeveelheid is een zo nauwkeurig mogelijke opmeting. Hieraan kunnen evenwel geen rechten worden ontleend.</p> <p>Cementering atelier</p> <p>Cementering atelier 2</p> <p>Cementering verdieping atelier</p>

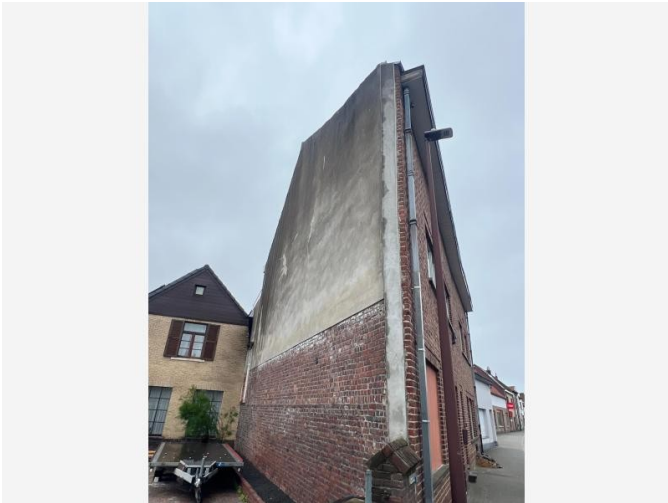
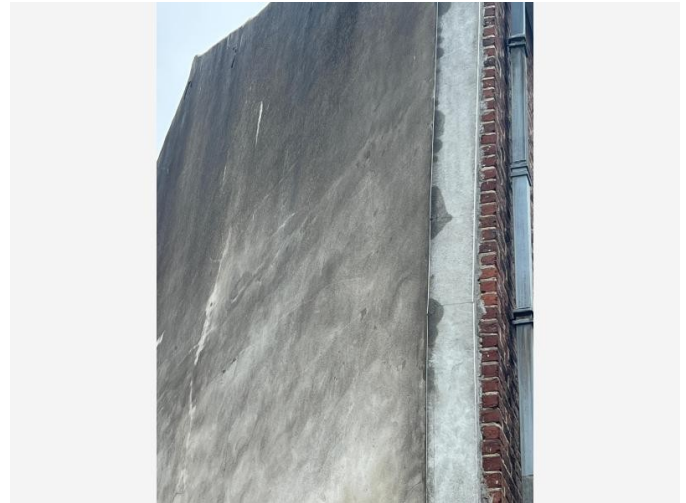
Beschrijving	Cementen smeerlagen buiten
Omgeving	Buiten
Primaire drager	Wand buitenschil
Bindmiddel van materiaal	Cement
Gebondenheid op basis van bindmiddel	Hecht
Hoeveelheid (oppervlakte - dikte - aantal)	<ul style="list-style-type: none">• 5,00 m² - 2,00 cm - 1 stuk• 20,00 m² - 2,00 cm - 1 stuk• 50,00 m² - 2,00 cm - 1 stuk
Totaal volume	1,50 m ³
Identificatiemethode	Een monstername door de asbestdeskundige met laboanalyse door een asbestlabo.
Destructieve handeling voor identificatie	Nee
Opmerking	<p>De hoeveelheid is een zo nauwkeurig mogelijke opmeting. Hieraan kunnen evenwel geen rechten worden ontleend.</p> <p>Cementering links naast poort</p> <p>Cementering achteraan</p> <p>Cementering linkerzijde woning</p>

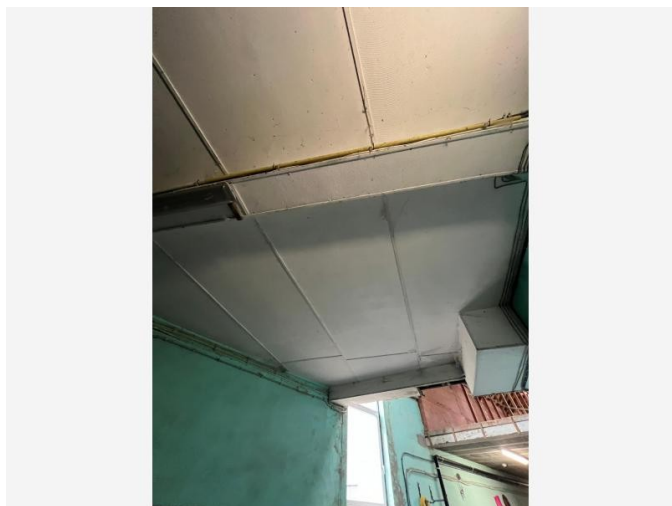
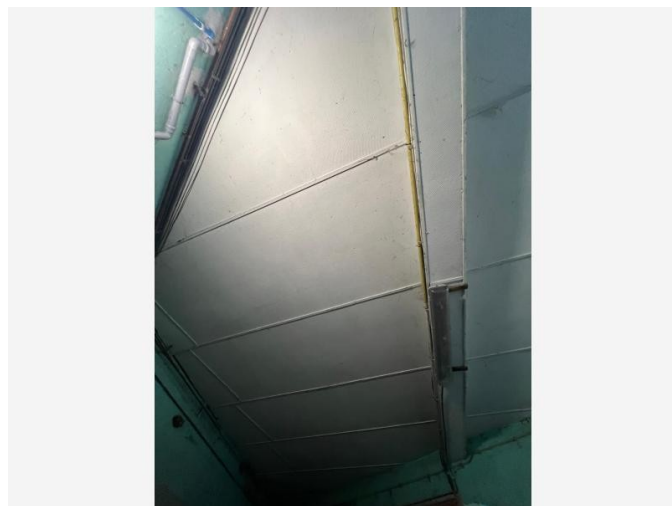
Beschrijving	Plafondtegels atelier
Omgeving	Binnen
Primaire drager	Plafond
Bindmiddel van materiaal	Karton - papier - viltachtig
Gebondenheid op basis van bindmiddel	Niet-hechtgebonden
Hoeveelheid (gewicht - aantal)	<ul style="list-style-type: none">• 100,00 kg - 1 stuk
Totaal gewicht	100,00 kg
Identificatiemethode	Een monsternamen door de asbestdeskundige met laboanalyse door een asbestlabo.
Destructieve handeling voor identificatie	Nee
Opmerking	De hoeveelheid is een zo nauwkeurig mogelijke opmeting. Hieraan kunnen evenwel geen rechten worden ontleend.

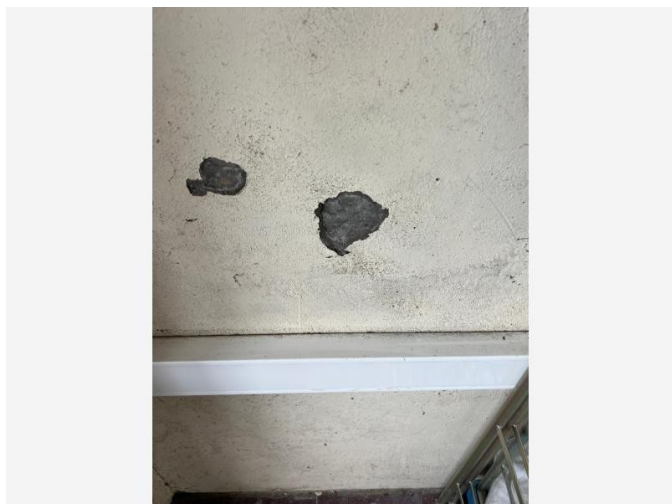
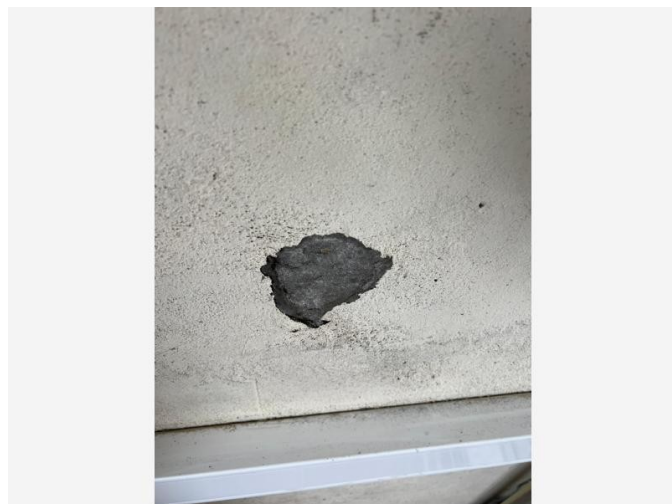
Beschrijving	Plafondtegels eerste verdieping kamer rechts
Omgeving	Binnen
Primaire drager	Plafond
Bindmiddel van materiaal	Karton - papier - viltachtig
Gebondenheid op basis van bindmiddel	Niet-hechtgebonden
Hoeveelheid (gewicht - aantal)	<ul style="list-style-type: none">• 100,00 kg - 1 stuk
Totaal gewicht	100,00 kg
Identificatiemethode	Een monsternamen door de asbestdeskundige met laboanalyse door een asbestlabo.
Destructieve handeling voor identificatie	Nee
Opmerking	De hoeveelheid is een zo nauwkeurig mogelijke opmeting. Hieraan kunnen evenwel geen rechten worden ontleend.

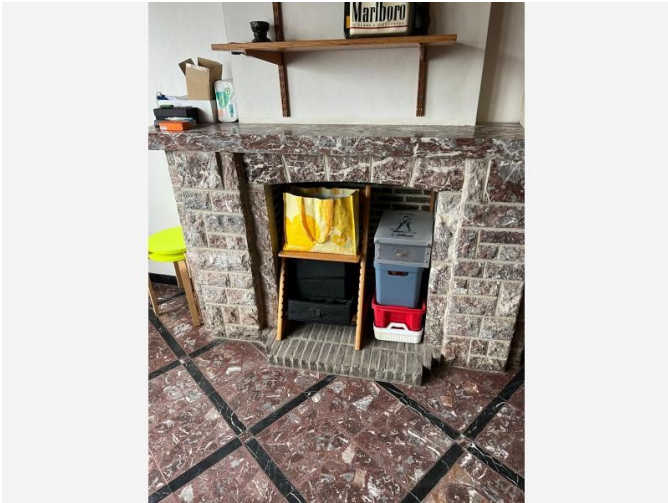
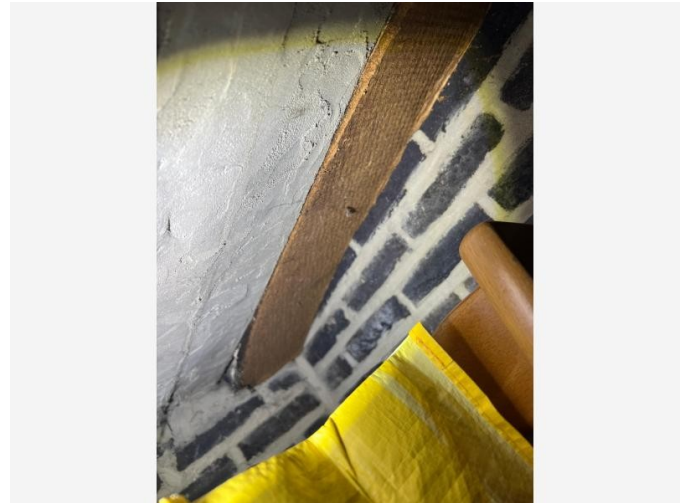
Fiche 21: Cementen smeerlaag aan schouw

Beschrijving	Cementen smeerlaag aan schouw
Omgeving	Binnen
Primaire drager	Binnenwand
Bindmiddel van materiaal	Cement
Gebondenheid op basis van bindmiddel	Hecht
Hoeveelheid (oppervlakte - dikte - aantal)	• 2,00 m ² - 2,00 cm - 1 stuk
Totaal volume	0,04 m ³
Identificatiemethode	Een monstername door de asbestdeskundige met laboanalyse door een asbestlabo.
Destructieve handeling voor identificatie	Nee
Opmerking	De hoeveelheid is een zo nauwkeurig mogelijke opmeting. Hieraan kunnen evenwel geen rechten worden ontleend.

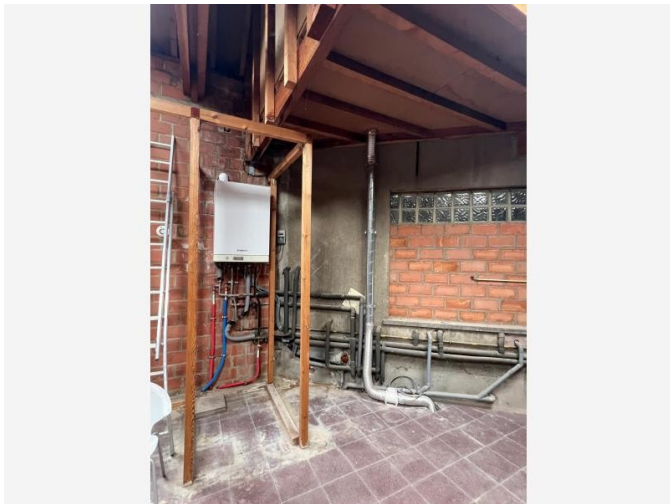
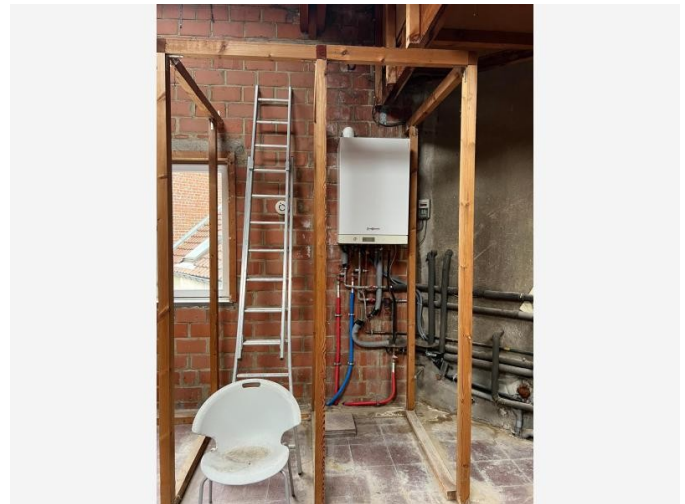
Beschrijving	Notitie	Terug te vinden op plannen
Fiche 23: CV-ketel atelier (niet verdacht)	De CV-ketel (dichtingen, isolerend materiaal) is niet asbestverdacht.	-
Fiche 24: CV-ketel woongedeelte (niet verdacht)	De CV-ketel (dichtingen, isolerend materiaal) is niet asbestverdacht.	-
Fiche 25: Mastiek	Er is geen asbestverdachte mastiek aanwezig.	-
