# Asbestinventarisatetest

Kauwenlaan 45, 1700 Dilbeek

Attestnummer : 20260626-000093.000

Uitgegeven op : 26.06.2026

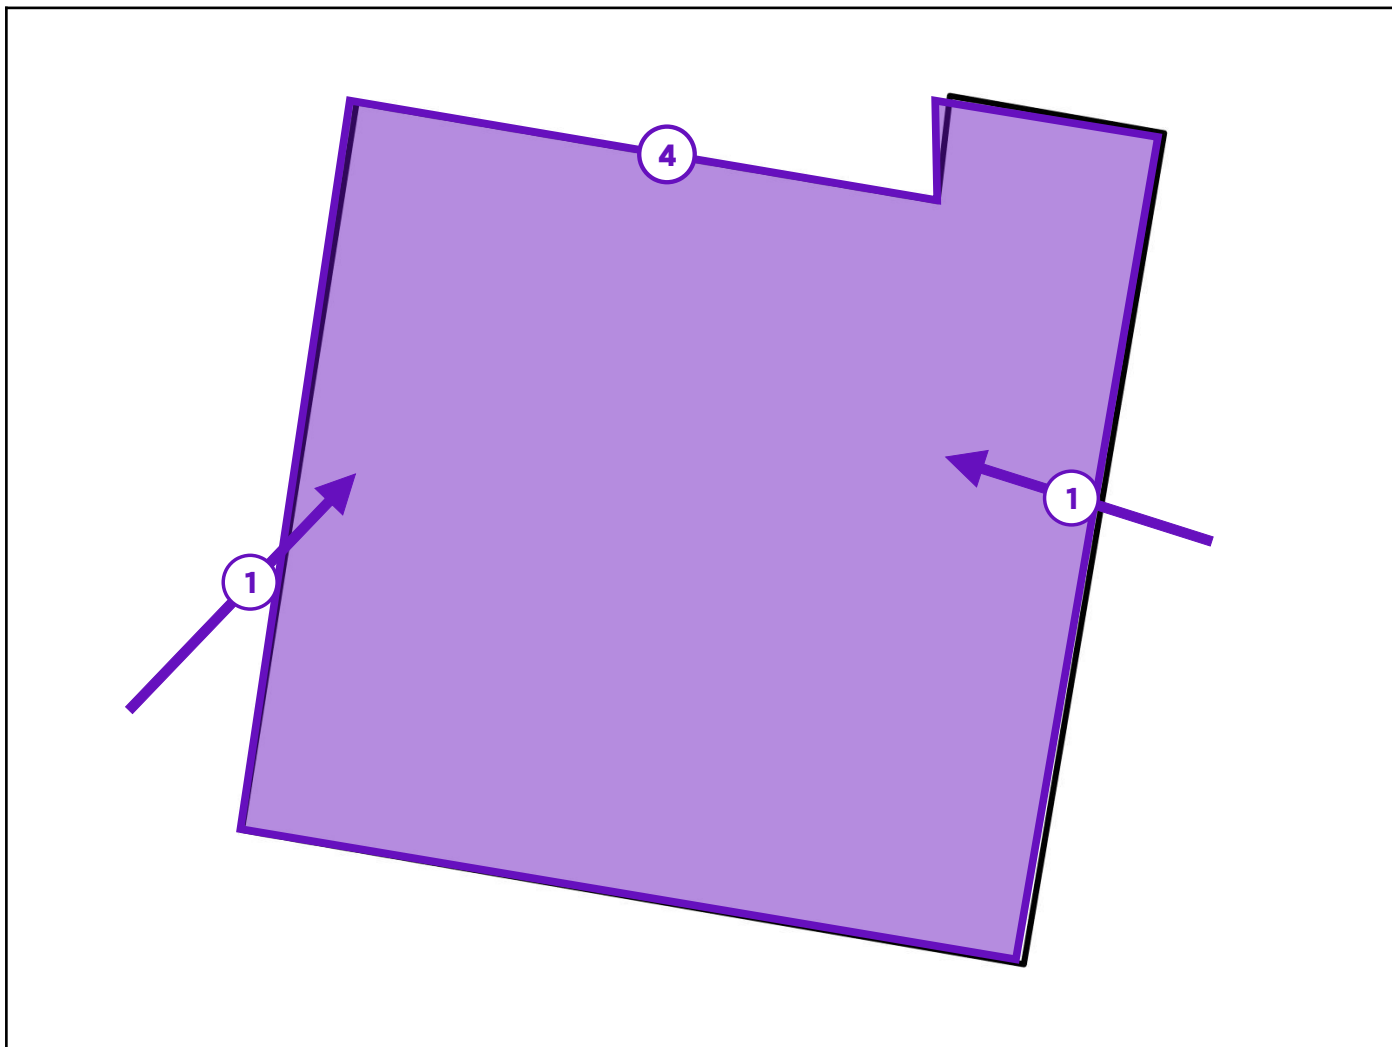
## Plan 1.1: Hoofdgebouw plan

Beschrijving	Type	Actie
1. Schouw	Beperking	-
4. Dakbedekking bestaande uit pannen (niet verdacht)	Overige ruimte of materiaal	-

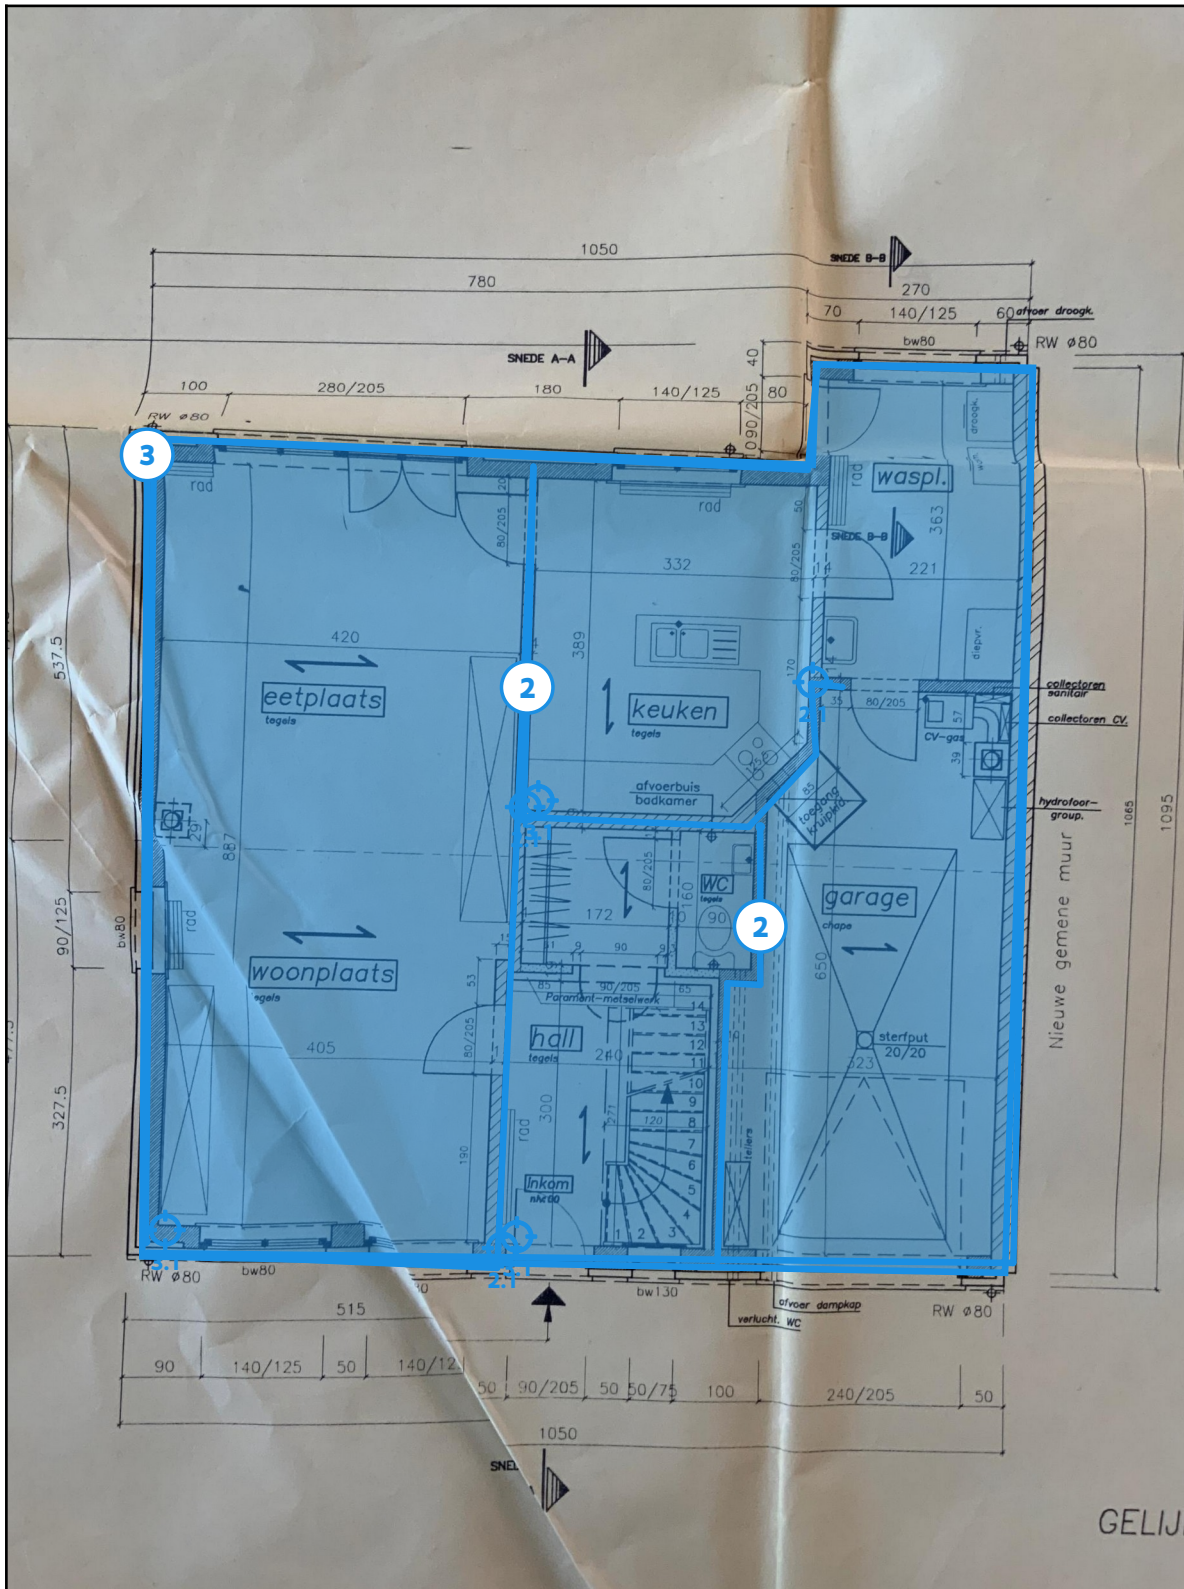
# Plan 1.2: Gelijkvloers

2. Pleisterwerk wanden	Geen asbest	-
2.1 Code: 22626-Plei-kauw	Mengmonster	-
3. Pleisterwerk plafonds	Geen asbest	-
3.1 Code: 22626-pleipla-kauw	Mengmonster	-

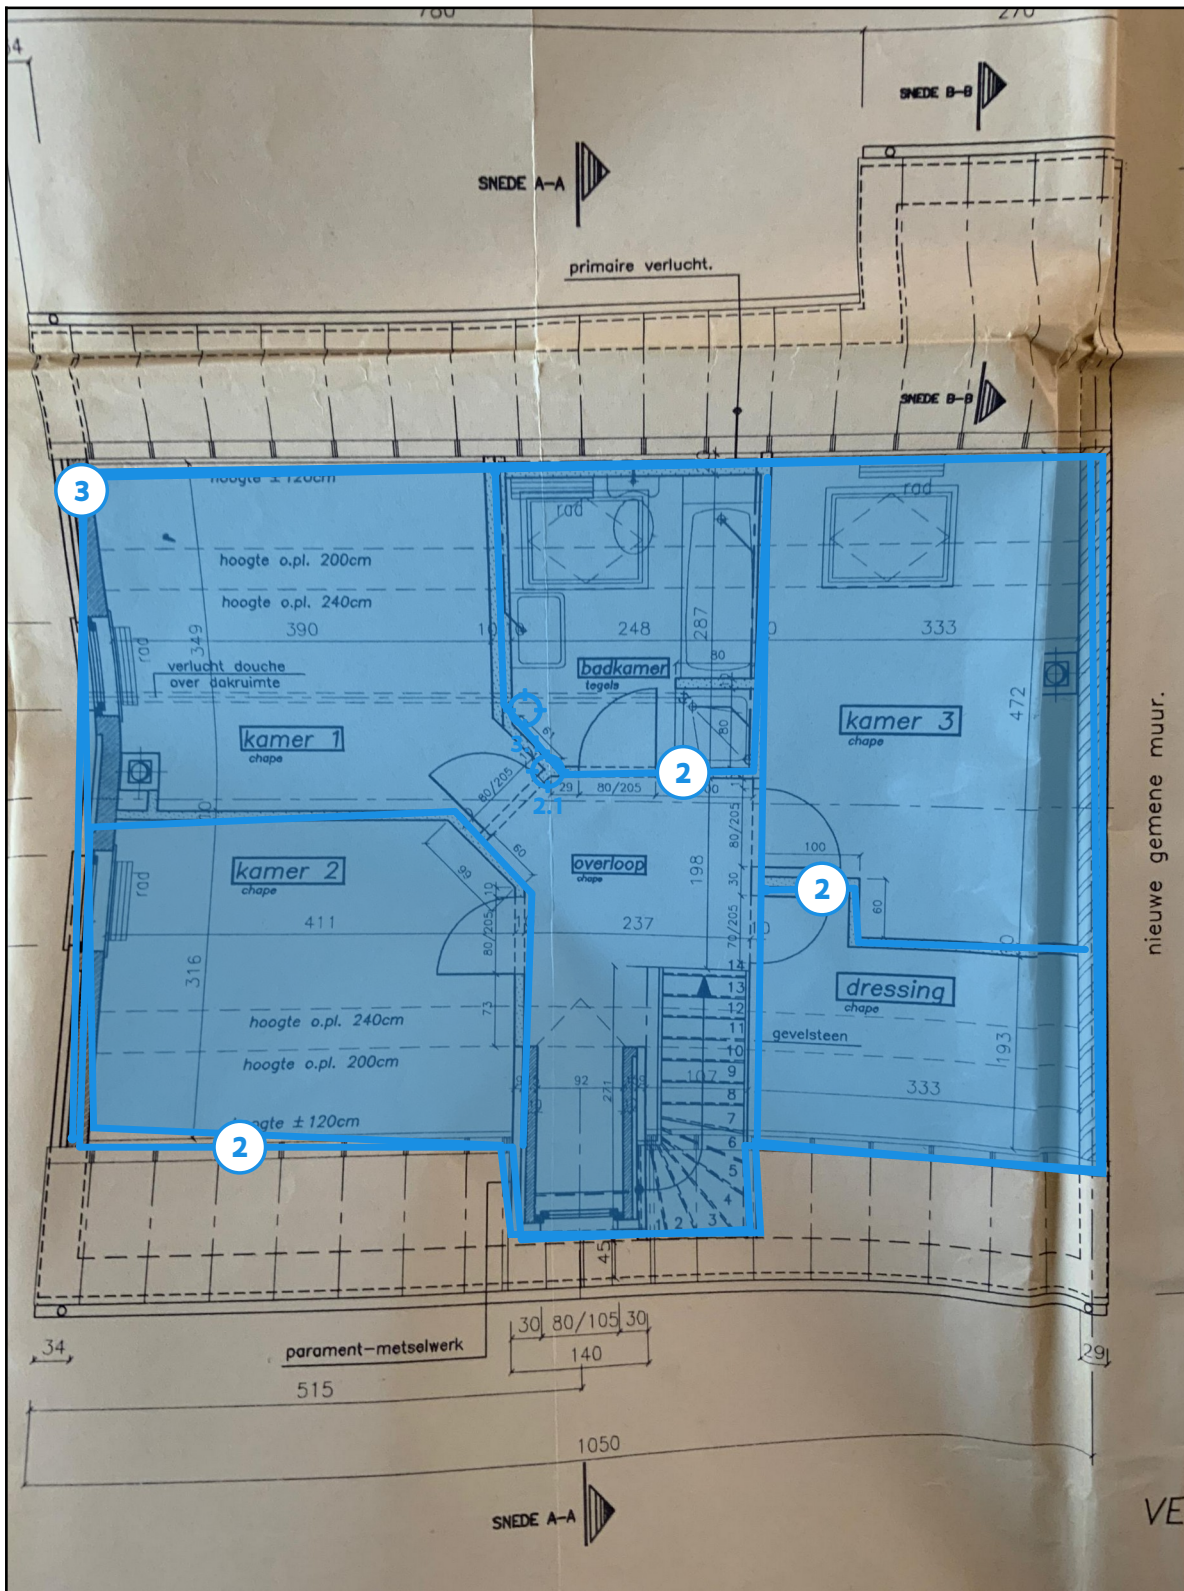
# Plan 1.3: Verdieping

2. Pleisterwerk wanden	Geen asbest	-
2.1 Code: 22626-Plei-kauw	Mengmonster	-
3. Pleisterwerk plafonds	Geen asbest	-
3.1 Code: 22626-pleipla-kauw	Mengmonster	-

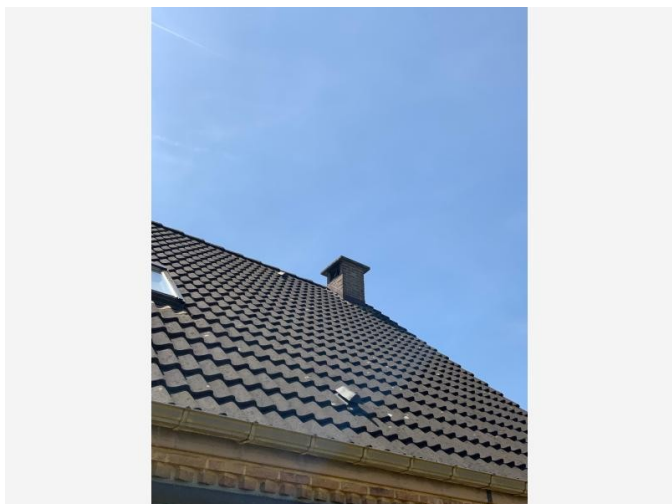
*Situeringfoto*

### Tijdelijke beperking

**Reden:** Het te onderzoeken materiaal situeert zich hoger dan 3,50 m te rekenen vanaf een veilige ondergrond

**Uitleg van de asbestdeskundige:** De schouw bevat binnenin mogelijk een asbestcement rookgaskanaal. Laat dit onderzoeken bij eventuele werken.

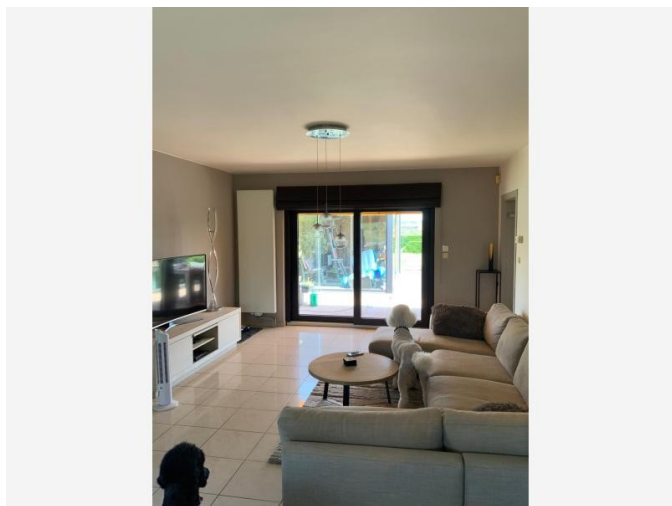
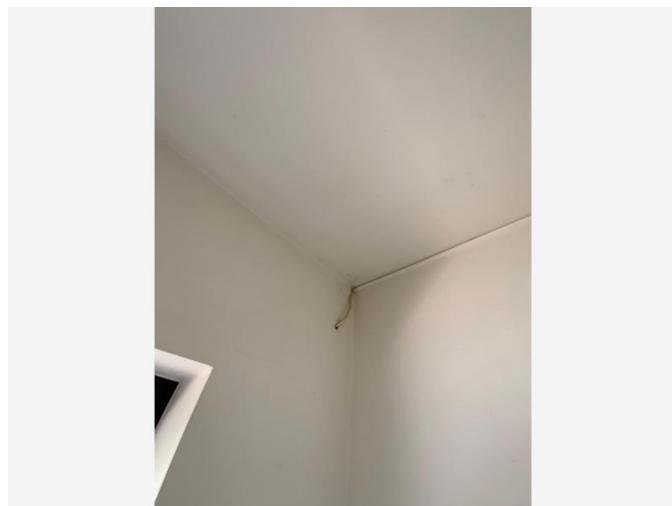
Geen asbest

## Conclusie

#	Type	Referentie	Resultaat
2.1	Mengmonster	22626-Plei-kauw	Geen asbest

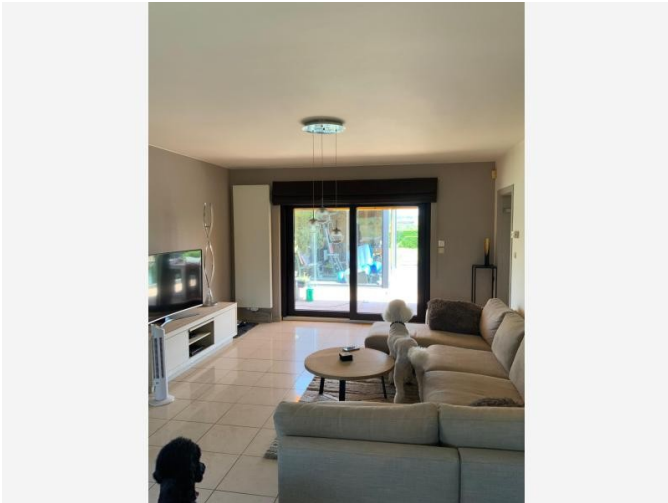
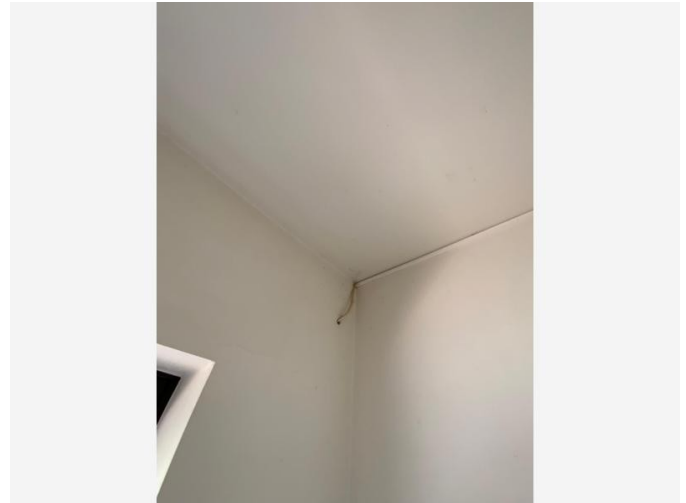
## Fiche 3: Pleisterwerk plafonds

Geen asbest

## Conclusie

#	Type	Referentie	Resultaat
3.1	Mengmonster	22626-pleipla-kauw	Geen asbest

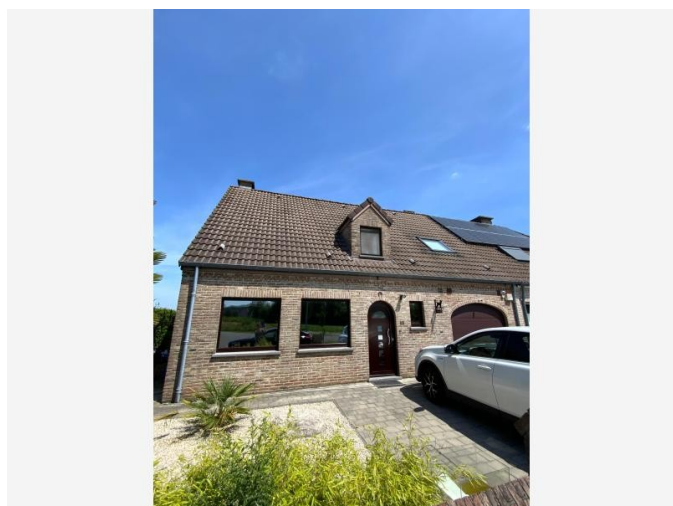
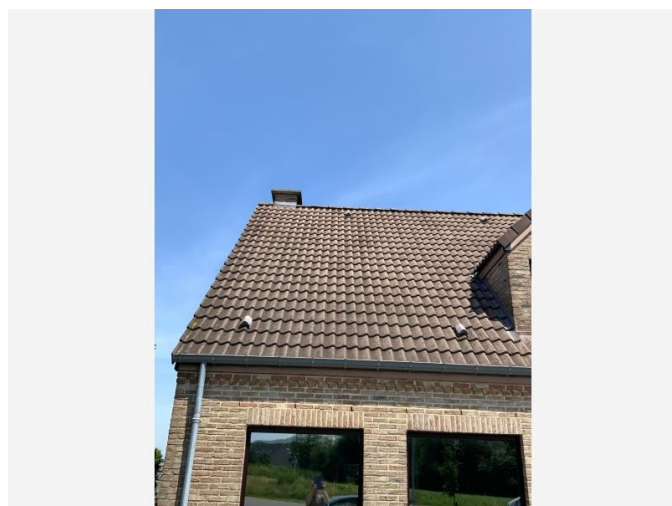
### Fiche 4: Dakbedekking bestaande uit pannen (niet verdacht)

Beschrijving	Notitie	Terug te vinden op plannen
Fiche 4: Dakbedekking bestaande uit pannen (niet verdacht)	De dakbedekking is niet-asbestverdacht.	Plan 1.1: Hoofdgebouw plan
Fiche 5: Onderdak (niet asbestverdacht)	Er is geen te onderzoeken onderdak aanwezig op de inspectielocatie.	-
Fiche 6: CV-ketel (niet verdacht)	De CV-ketel (dichtingen, isolerend materiaal) is niet asbestverdacht.	-
