# Asbestinventarisatetest

Steenweg naar Alseberg 960, 1654 Beersel

Attestnummer : 20260623-000354.000

Uitgegeven op : 23.06.2026

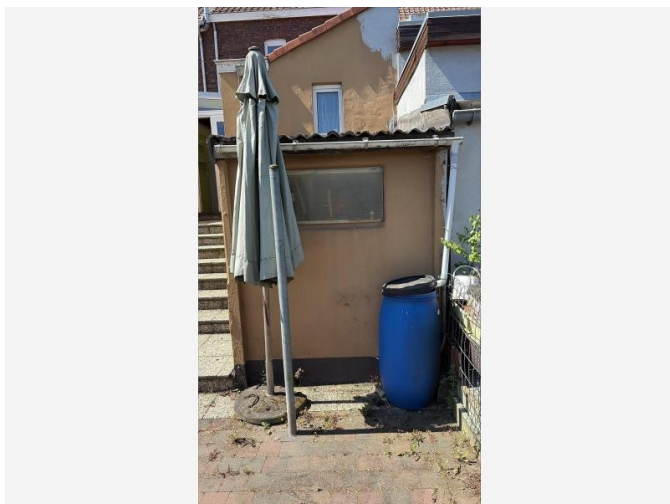
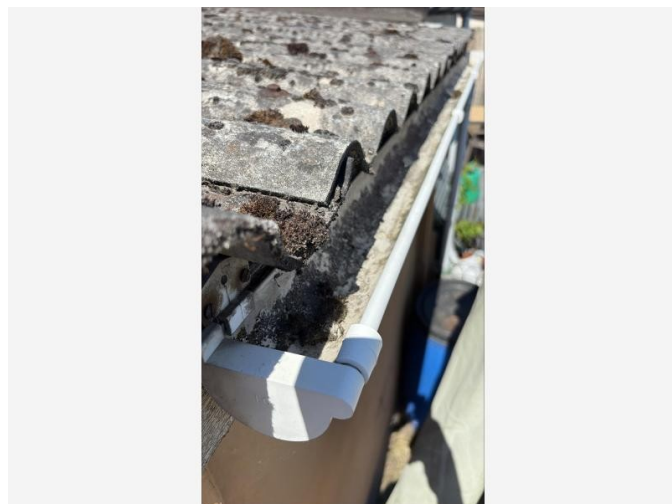
# Fiche 1: Mos/ sediment in dakgoot

Asbestmateriaal - afvalstof

Het asbestmateriaal valt onder de mijlpaal van 2040.

**Dringend verwijderen**

- Verwijder het asbestafval.

- Eenvoudige handelingen: mag via doe-het-zelf of door werknemer(s) met opleidingsattest eenvoudige handelingen  
Verwijder het afval via het riool. In de zone mogen geen derden en/of minderjarigen aanwezig zijn en moet elke betrokken persoon steeds gepaste persoonlijke beschermingsmiddelen dragen: minimaal een FFP3-mondmasker (EN 149), wegwerpoverall met kap (minimaal Cat III, type 5/6), wegwerphandschoenen en overschoenen of afspoelbaar schoeisel.

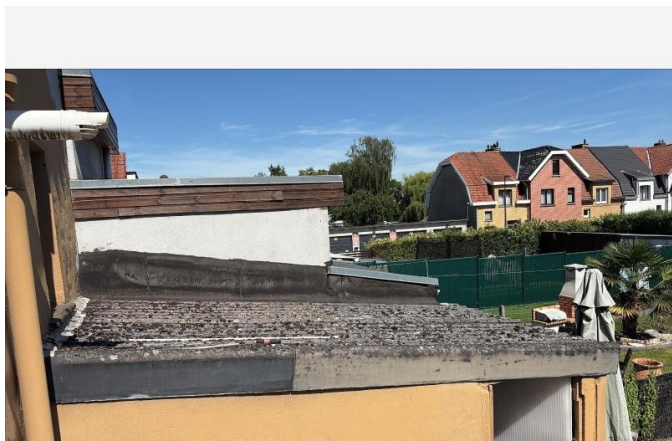
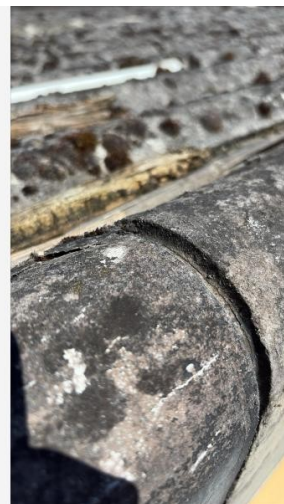
Het asbestmateriaal valt onder de mijlpaal van 2034.

Verwijderen

Eindbeoordeling materiaalrisico

Verhoogd materiaalrisico en/of verhoogde kans op vezelvrijgave

Gebondenheid	Categorie 1: hechtgebonden in oorsprong
Asbestsoort (vezeltype)	Crocidoliet aanwezig
Asbestconcentratie	Laag (< 50%)
Afschermingsgraad van het gehele materiaal	Geheel of deels vrij aan de buitenlucht, maar geen contact met binnenlucht
Toestand van het materiaal	Matig beschadigd, matig verweerd

Beschrijving	Golfplaten dak achterbouw
Omgeving	Buiten
Primaire drager	Schuin dak
Asbestmateriaal	Dak- en gevelbekleding - Golfplaat
Bindmiddel van asbestmateriaal	Cement
Gebondenheid op basis van bindmiddel	Hecht
Hoeveelheid (oppervlakte - aantal)	<ul style="list-style-type: none"><li>• 6,00 m<sup>2</sup> - 1 stuk</li></ul>
Totale oppervlakte	6,00 m <sup>2</sup>
Eenvoudig bereikbaar	Ja
Bevestigingswijze	<ul style="list-style-type: none"><li>• Genageld, geniet</li></ul>
Identificatiemethode	De asbestdeskundige beoordeelt het materiaal als asbesthoudend, en dit zonder monsternamen.
Destructieve handeling voor identificatie	Nee
Opmerking	De hoeveelheid is een zo nauwkeurig mogelijke opmeting. Hieraan kunnen evenwel geen rechten worden ontleend.

- Verwijder dit asbestmateriaal zo snel mogelijk. Volg de toestand goed op.
- Hemelwater dat afspoelt van asbestcement daken of gevels kan asbestdeeltjes bevatten. Gebruik het enkel voor gesloten circuits (bv. spoelen toiletten). Reinig na het vervangen van het dak of de gevel de dakgoten en regenwaterput of -ton om asbesthoudend sediment of slib te verwijderen

- Eenvoudige handelingen: mag via doe-het-zelf of door werknemer(s) met opleidingsattest eenvoudige handelingen  
Deze toepassing kan door een aannemer die over een opleidingsattest eenvoudige handelingen beschikt of door een particulier (doe-het-zelf), verwijderd worden indien er geen verhoogd risico op vrijgave van asbestvezels (max. concentratie 0,01 vezels/cm<sup>3</sup> - CODEX Art. VI.3-54) ontstaat en de toepassing voorafgaand wordt gefixeerd/bevochtigd; de individuele elementen zonder machinale werktuigen (boormachine, slijpschijf, hogedrukreiniger,...) en zonder breken of gooien een voor een losgemaakt worden; en ten slotte dubbel en luchtdicht verpakt weggevoerd worden naar een erkend afvalpunt (recyclagepark). In de zone mogen geen derden en/of minderjarigen aanwezig zijn en moet elke betrokken persoon steeds gepaste persoonlijke beschermingsmiddelen dragen: minimaal een FFP3-mondmasker (EN 149), wegwerperoverall met kap (minimaal Cat III, type 5/6), wegwerphandschoenen en overschoenen of afspoelbaar schoeisel. De

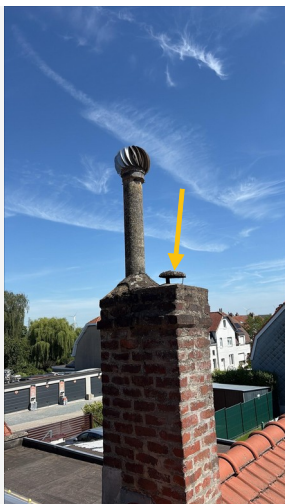
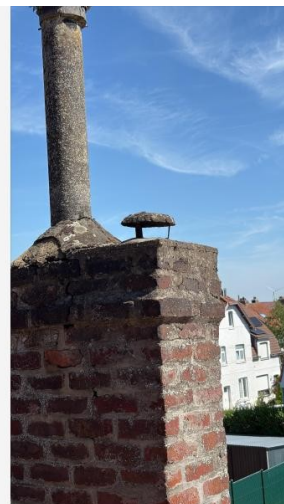
Het asbestmateriaal valt onder de mijlpaal van 2034.

Verwijderen

Eindbeoordeling materiaalrisico	Verhoogd materiaalrisico en/of verhoogde kans op vezelvrijgave
---------------------------------	--

Gebondenheid	Categorie 1: hechtgebonden in oorsprong
Asbestsoort (vezeltype)	Crocidoliet aanwezig
Asbestconcentratie	Laag (< 50%)
Afschermingsgraad van het gehele materiaal	Geheel of deels vrij aan de buitenlucht, maar geen contact met binnenlucht
Toestand van het materiaal	Matig beschadigd, matig verweerd

Beschrijving	Schouwhoed
Omgeving	Buiten
Primaire drager	Schacht-koker (technisch)
Asbestmateriaal	Schouwhoed, ventilatiekap (anti-windval)
Bindmiddel van asbestmateriaal	Cement
Gebondenheid op basis van bindmiddel	Hecht
Hoeveelheid (gewicht - aantal)	<ul style="list-style-type: none"><li>• 4,00 kg - 1 stuk</li></ul>
Totaal gewicht	4,00 kg
Eenvoudig bereikbaar	Ja
Bevestigingswijze	<ul style="list-style-type: none"><li>• Verlijmd, ingegoten, versmeerd</li></ul>
Identificatiemethode	<p>De asbestdeskundige beoordeelt het materiaal als asbestverdacht en dus asbesthoudend, en dit zonder monstername.</p> <p>Motivatie: Er is een onderzoeksbeperking die monstername verhindert; De ruimte of het materiaal bevindt zich hoger dan 3,5 meter vanaf een vaste ondergrond.</p>
Destructieve handeling voor identificatie	Nee
Opmerking	De hoeveelheid is een zo nauwkeurig mogelijke opmeting. Hieraan kunnen evenwel geen rechten worden ontleend.

- Zorg voor een veilig beheer. Vermijd het beschadigen van het asbestmateriaal. Controleer de toestand jaarlijks op wijzigingen.

- Eenvoudige handelingen: mag via doe-het-zelf of door werknemer(s) met opleidingsattest eenvoudige handelingen  
Deze toepassing kan door een aannemer die over een opleidingsattest eenvoudige handelingen beschikt of door een particulier (doe-het-zelf), verwijderd worden indien er geen verhoogd risico op vrijgave van asbestvezels (max. concentratie 0,01 vezels/cm<sup>3</sup> - CODEX Art. VI.3-54) ontstaat en de toepassing voorafgaand wordt gefixeerd/bevochtigd; de individuele elementen zonder machinale werktuigen (boormachine, slijpschijf, hogedrukreiniger,...) en zonder breken of gooien een voor een losgemaakt worden; en ten slotte dubbel en luchtdicht verpakt weggevoerd worden naar een erkend afvalpunt (recyclagepark). In de zone mogen geen derden en/of minderjarigen aanwezig zijn en moet elke betrokken persoon steeds gepaste persoonlijke beschermingsmiddelen dragen: minimaal een FFP3-mondmasker (EN 149), wegwerpoverall met kap (minimaal Cat III, type 5/6), wegwerphandschoenen en overschoenen of afspoelbaar schoeisel. De werkzaamheden moeten onmiddellijk worden gestaakt indien de opgelegde voorwaarden met betrekking tot verwijdering, opslag, vervoer en afvoer niet kunnen worden opgevolgd. (Bron: VLAREM II: 6.4.0.1 par1, par2 en par3)

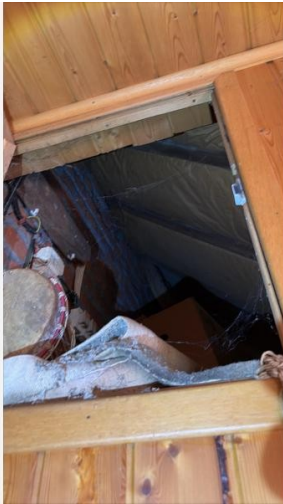
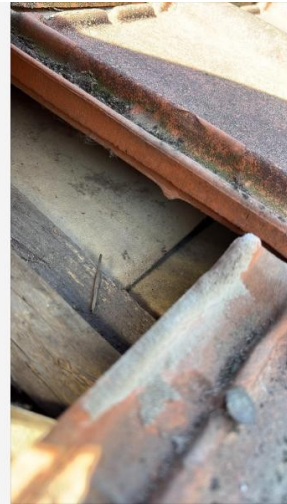
Het asbestmateriaal valt onder de mijlpaal van 2040.

Zorgvuldig beheren

Eindbeoordeling materiaalrisico	Laag materiaalrisico en/of verlaagde kans op vezelvrijgave
---------------------------------	--

Gebondenheid	Categorie 1: hechtgebonden in oorsprong
Asbestsoort (vezeltype)	Alleen chrysotiel aanwezig
Asbestconcentratie	Laag (< 50%)
Afschermingsgraad van het gehele materiaal	Geheel of deels vrij aan de binnenlucht, maar geen contact met binnenluchtstromen
Toestand van het materiaal	Licht beschadigd, licht verweerd. Intacte calciumsilicaatplaat of materiaal met categorie 3-gebondenheid

#	Type	Referentie	Resultaat
4.1	Puntmonster	04	Chrysotiel

Beschrijving	Onderdak
Omgeving	Binnen
Primaire drager	Schuin dak
Asbestmateriaal	Plaat, paneel, tablet - Type Menuiserite
Bindmiddel van asbestmateriaal	Cement
Gebondenheid op basis van bindmiddel	Hecht
Hoeveelheid (oppervlakte - dikte - aantal)	<ul style="list-style-type: none"><li>• 28,00 m<sup>2</sup> - 1,00 cm - 1 stuk</li></ul>
Totaal volume	0,28 m <sup>3</sup>
Eenvoudig bereikbaar	Ja
Bevestigingswijze	<ul style="list-style-type: none"><li>• Geklemd</li><li>• Genageld, geniet</li></ul>
Identificatiemethode	Een monstername door de asbestdeskundige met laboanalyse door een asbestlabo.
Destructieve handeling voor identificatie	Nee
Opmerking	De hoeveelheid is een zo nauwkeurig mogelijke opmeting. Hieraan kunnen evenwel geen rechten worden ontleend.

- Zorg voor een veilig beheer. Vermijd het beschadigen van het asbestmateriaal. Controleer de toestand jaarlijks op wijzigingen.

- Eenvoudige handelingen: enkel door erkend asbestverwijderaar  
Deze toepassing kan enkel door een erkende asbestverwijderaar verwijderd worden omdat er hier automatisch een verhoogd risico op vrijgave van asbestvezels (max. concentratie 0,01 vezels/cm<sup>3</sup> - CODEX - Art. VI.3-54) ontstaat. (Bron: VLAREM II: 6.4.0.1 par1, par2 en par3). Een erkend asbestverwijderaar moet ingeschakeld worden voor deze toepassingen die niet (kunnen) worden verwijderd door de couveuzemethode, door hermetische zone of door de materialen beschreven in VlareM II, art. 6.4.0.1 par2. (Bron: Leidraad bij het Inspectieprotocol) Een erkend asbestverwijderaar staat normaal zelf in voor de correcte afvoer van het afval. Bewaar bewijsdocumenten van de asbestverwijdering (facturen, werkplannen, foto's, afgiftebewijzen afval, vrijgavemetingen...) met het oog op een aanpassing van het asbestattest. Raadpleeg voor de start van de werken en voor meer informatie zeker de toelichtingen achteraan dit asbestinventarisattest en [www.asbestinfo.be](http://www.asbestinfo.be).

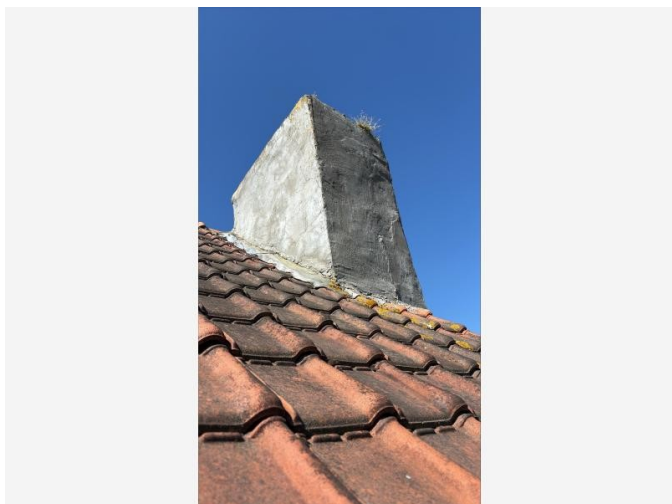
**Reden:** Het te onderzoeken materiaal situeert zich hoger dan 3,50 m te rekenen vanaf een veilige ondergrond

**Uitleg van de asbestdeskundige:** De schouw bevat binnenin mogelijk een asbestcement rookgaskanaal. Laat dit onderzoeken bij eventuele werken.

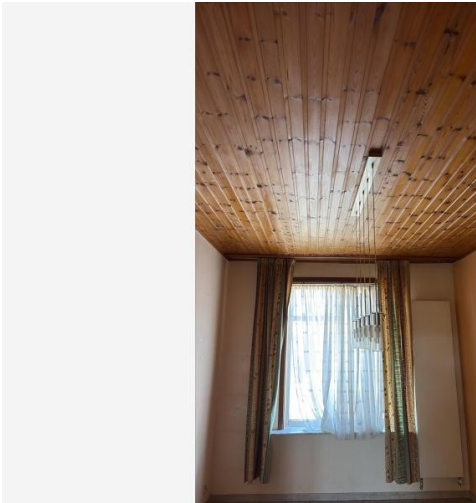
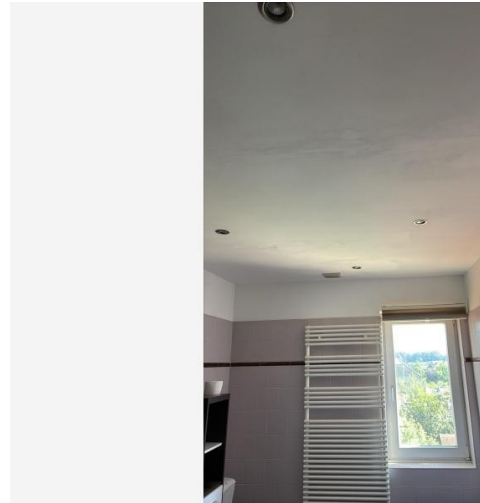
De plafonds werden afgewerkt met niet-asbestverdachte voorzetpanelen die inspectie van de bedekte structuur (opbouw, pleisterwerk) verhinderen.

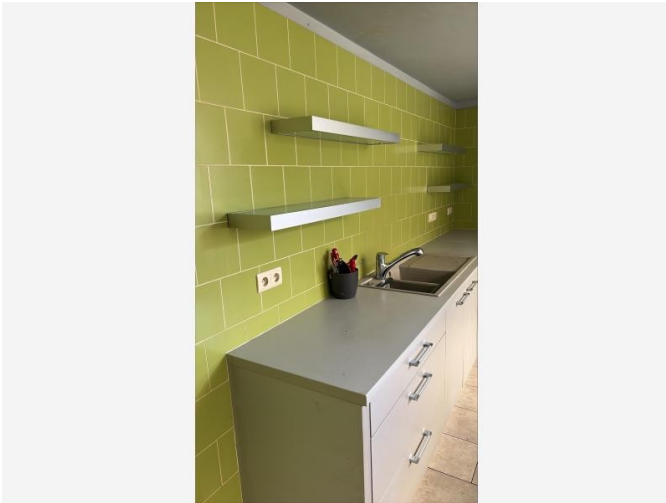
Kans op asbesthoudende lijm achter de wandtegels in de keuken, badkamer en toilet.

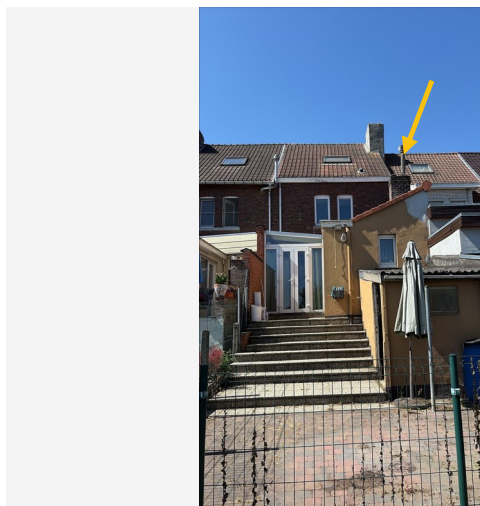
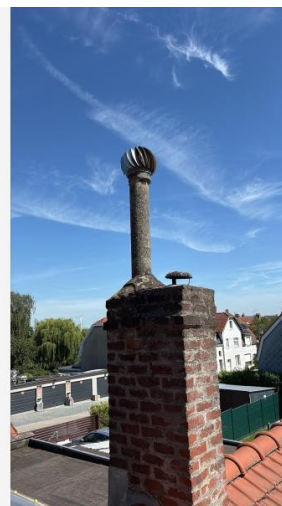
Cementbuis van de buren is asbestverdacht.

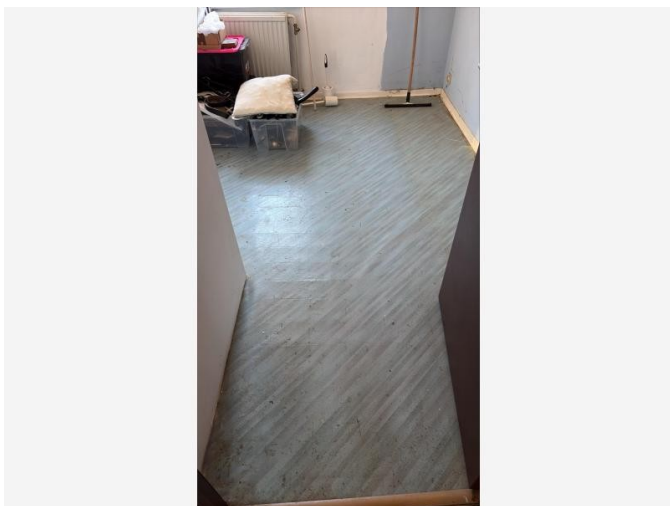
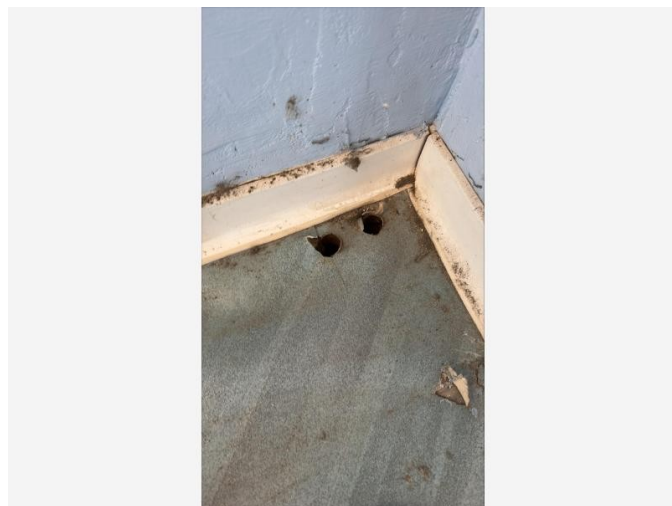
## Fiche 9: Vinyl slaapkamer

Geen asbest

#	Type	Referentie	Resultaat
9.1	Puntmonster	03	Geen asbest

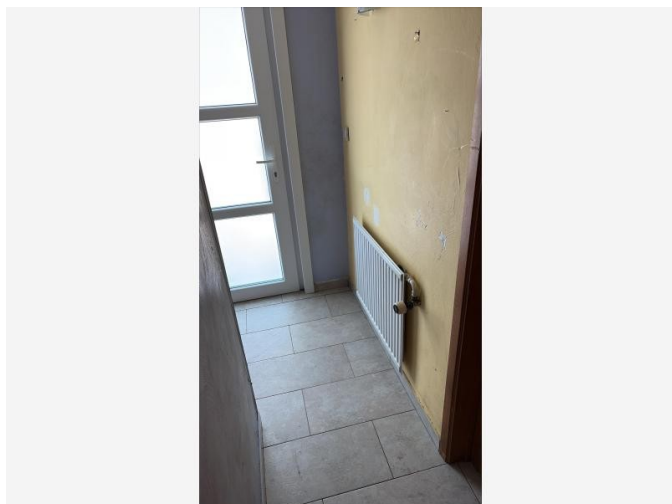
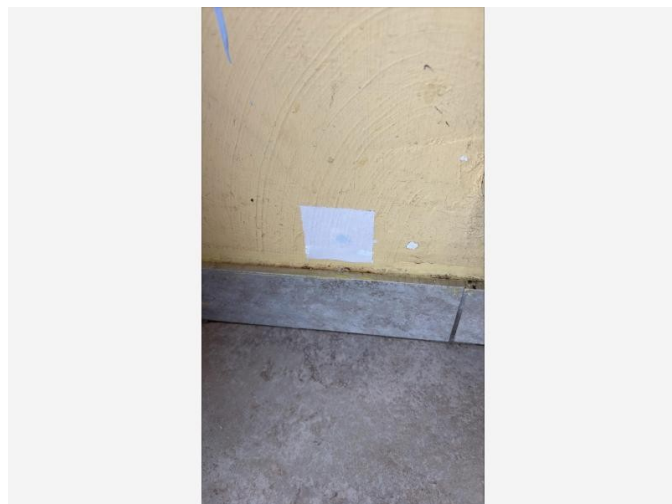
Geen asbest

#	Type	Referentie	Resultaat
10.1	Mengmonster	02	Geen asbest

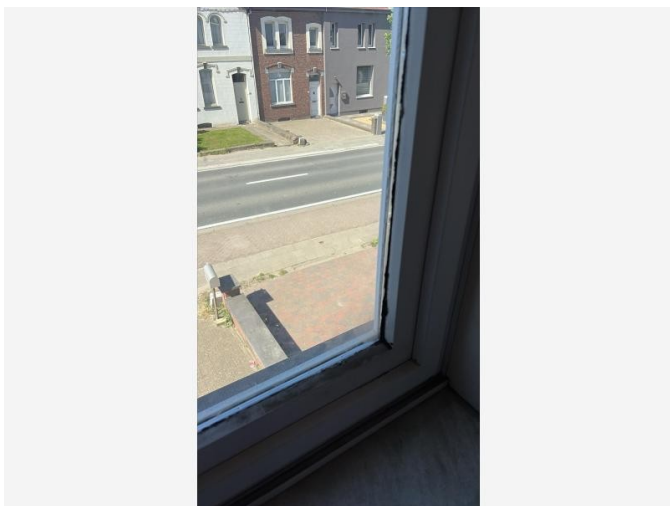
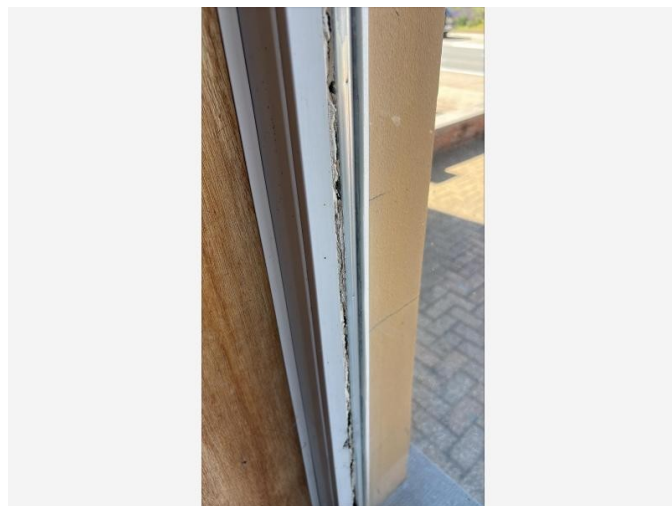
Geen asbest

#	Type	Referentie	Resultaat
11.1	Puntmonster	05	Geen asbest

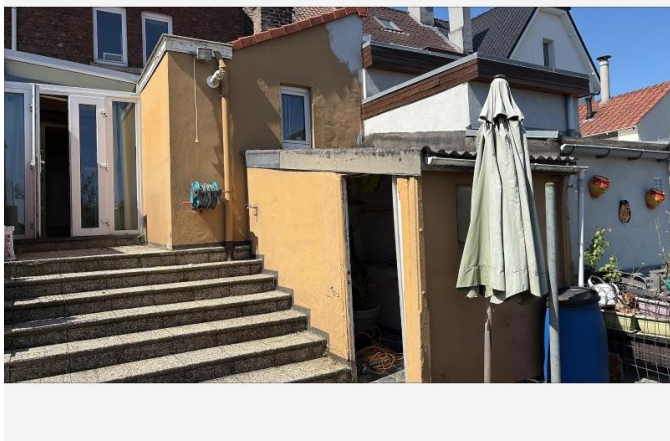
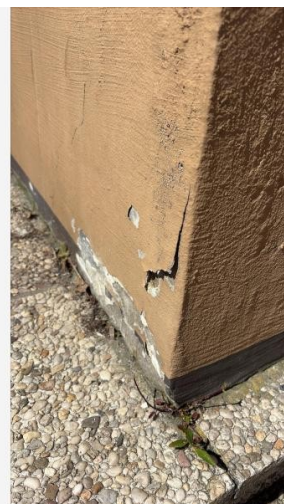
## Fiche 12: Cementering gevel

Geen asbest

#	Type	Referentie	Resultaat
12.1	Mengmonster	01	Geen asbest

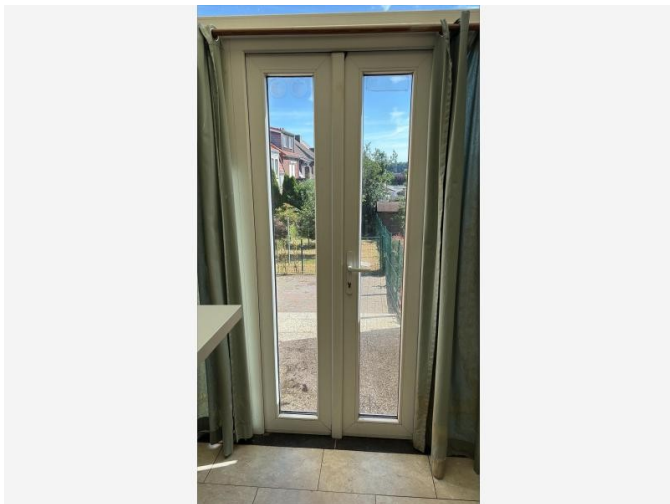
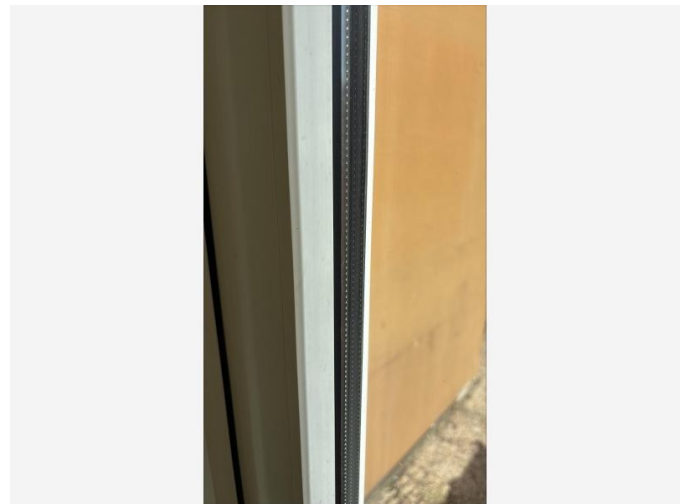
## Fiche 13: Afdichtingen schrijnwerk achterkant woning

Beschrijving	Notitie	Terug te vinden op plannen
Fiche 13: Afdichtingen schrijnwerk achterkant woning	Het betreft het afdichtingsmateriaal van de ramen aan de achtergevel. Deze is niet asbestverdacht.	-
Fiche 14: Dakbedekking	-	-

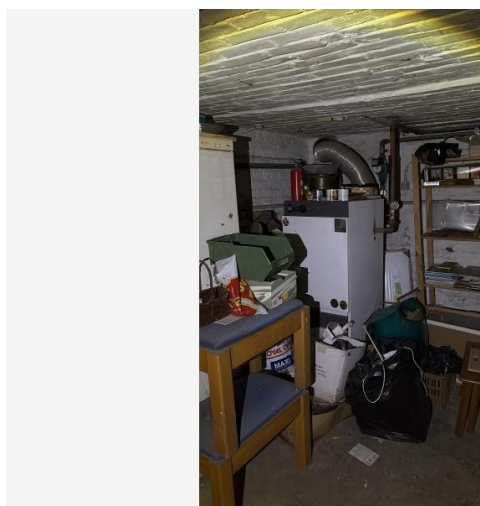
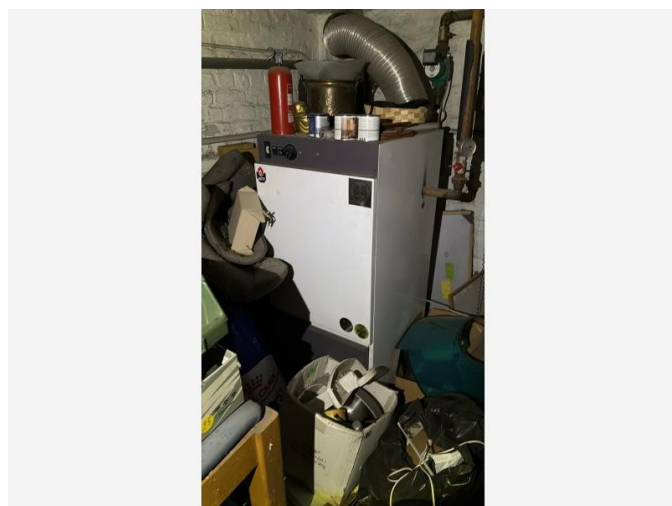
### Fiche 15: Afdichtingen aan stookketel

Beschrijving	Notitie	Terug te vinden op plannen
Fiche 15: Afdichtingen aan stookketel	De binnenzijde van de stookketel kan niet worden onderzocht in het kader van een niet-destructieve inventaris.	-
