Asbestinventarisatetest

Wolvenstraat 13, 1755 Pajottegem

Attestnummer : 20260707-000023.000

Niet-asbestveilig

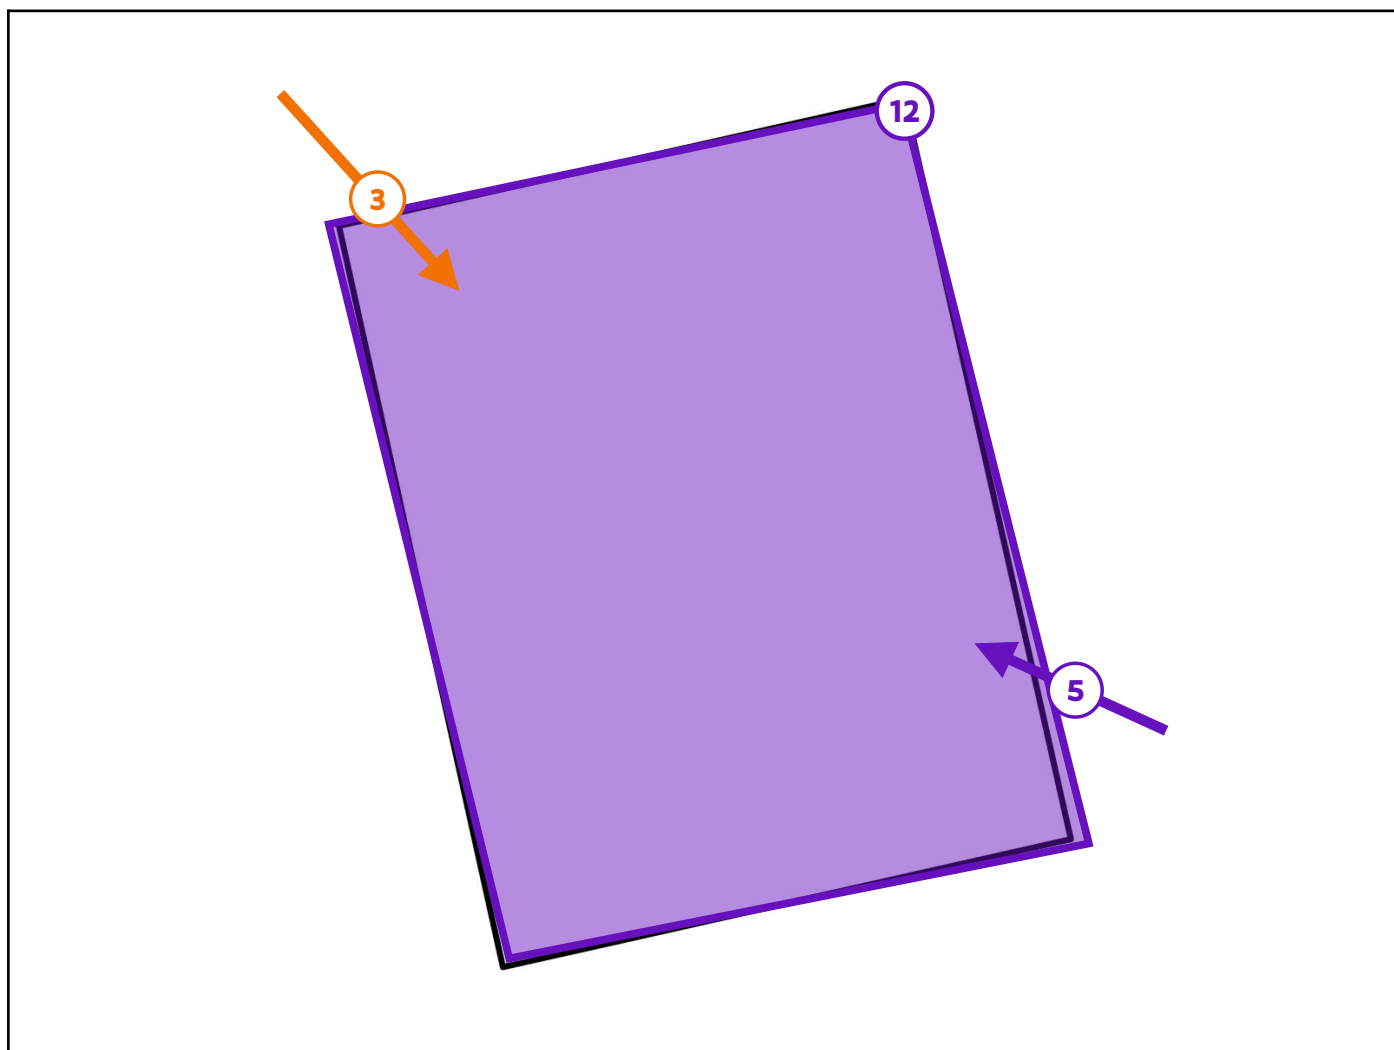
Plan 1.1: Hoofdgebouw plan

Beschrijving	Type	Actie
3. Schouw	Asbestmateriaal	Verwijderen
5. Schouw	Beperking	-
12. Dakbedekking bestaande uit pannen (niet verdacht)	Overige ruimte of materiaal	-

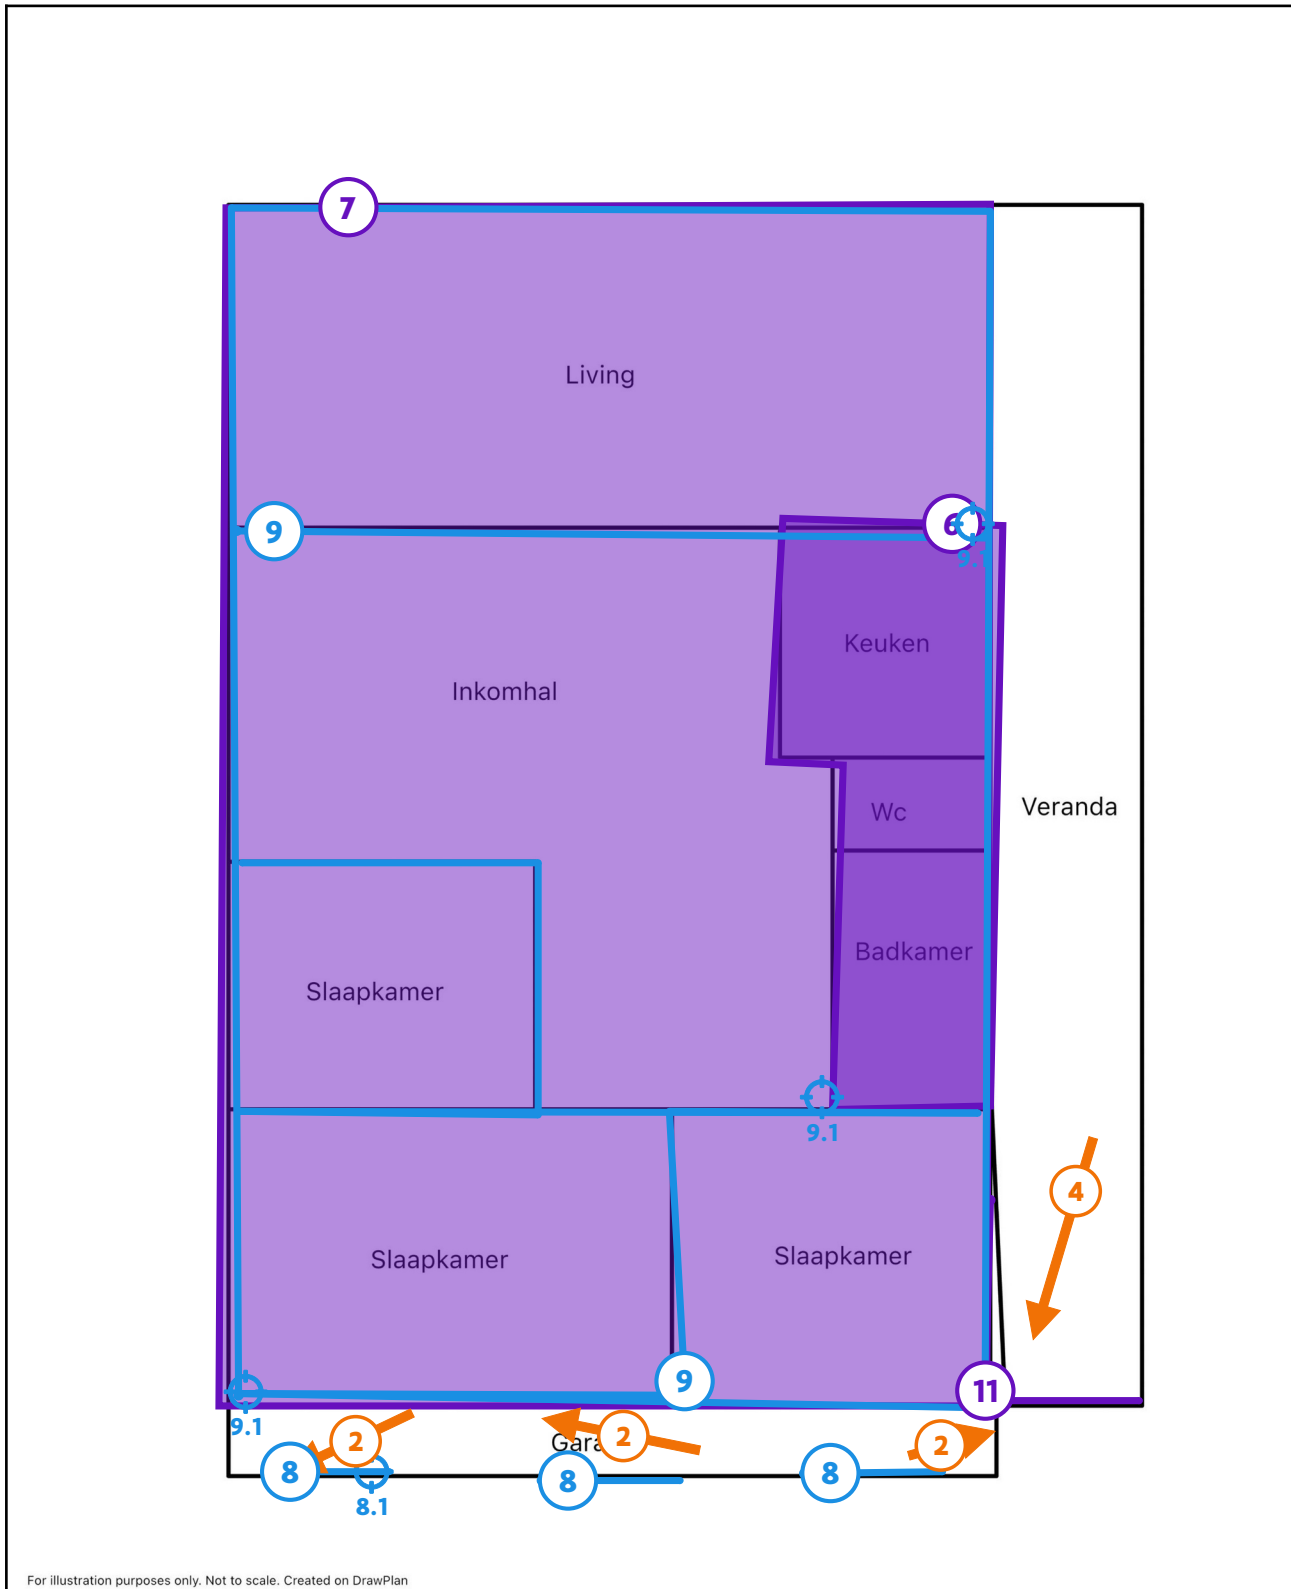
Plan 1.2: Gelijkvloers

2. Bakeliet schakelaars/stopcontacten	Asbestmateriaal	Verwijderen
4. Pakking CV-ketel	Asbestmateriaal	Verwijderen
6. Faiencetegels (lijm)	Advies	-
7. Plafonds bestaande uit voorzetpanelen	Advies	-
8. Mastiek	Geen asbest	-
8.1 Code: 30626-mas-wol	Puntmonster	-
9. Pleisterwerk wanden	Geen asbest	-
9.1 Code: 30626-Plei-wol	Mengmonster	-
11. Leidingisolatie (niet verdacht)	Overige ruimte of materiaal	-

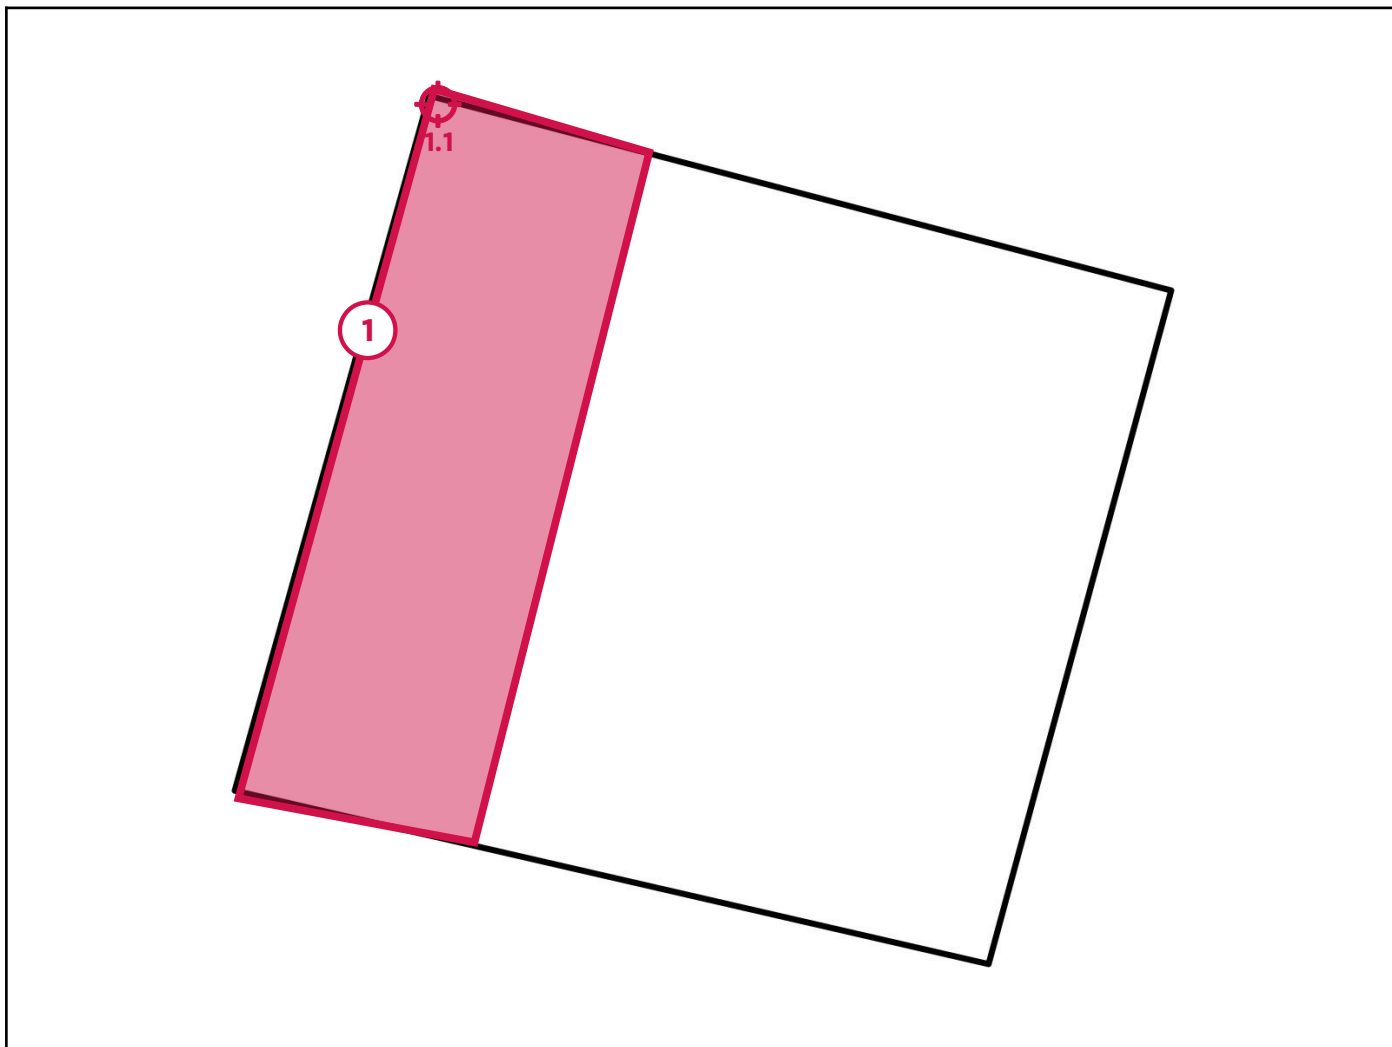
Plan 2.1: Bijgebouw plan

Beschrijving	Type	Actie
1. Dak bestaande uit golfplaten	Asbestmateriaal	Dringend verwijderen
1.1 Code: 30626-golf-wol	Puntmonster	-

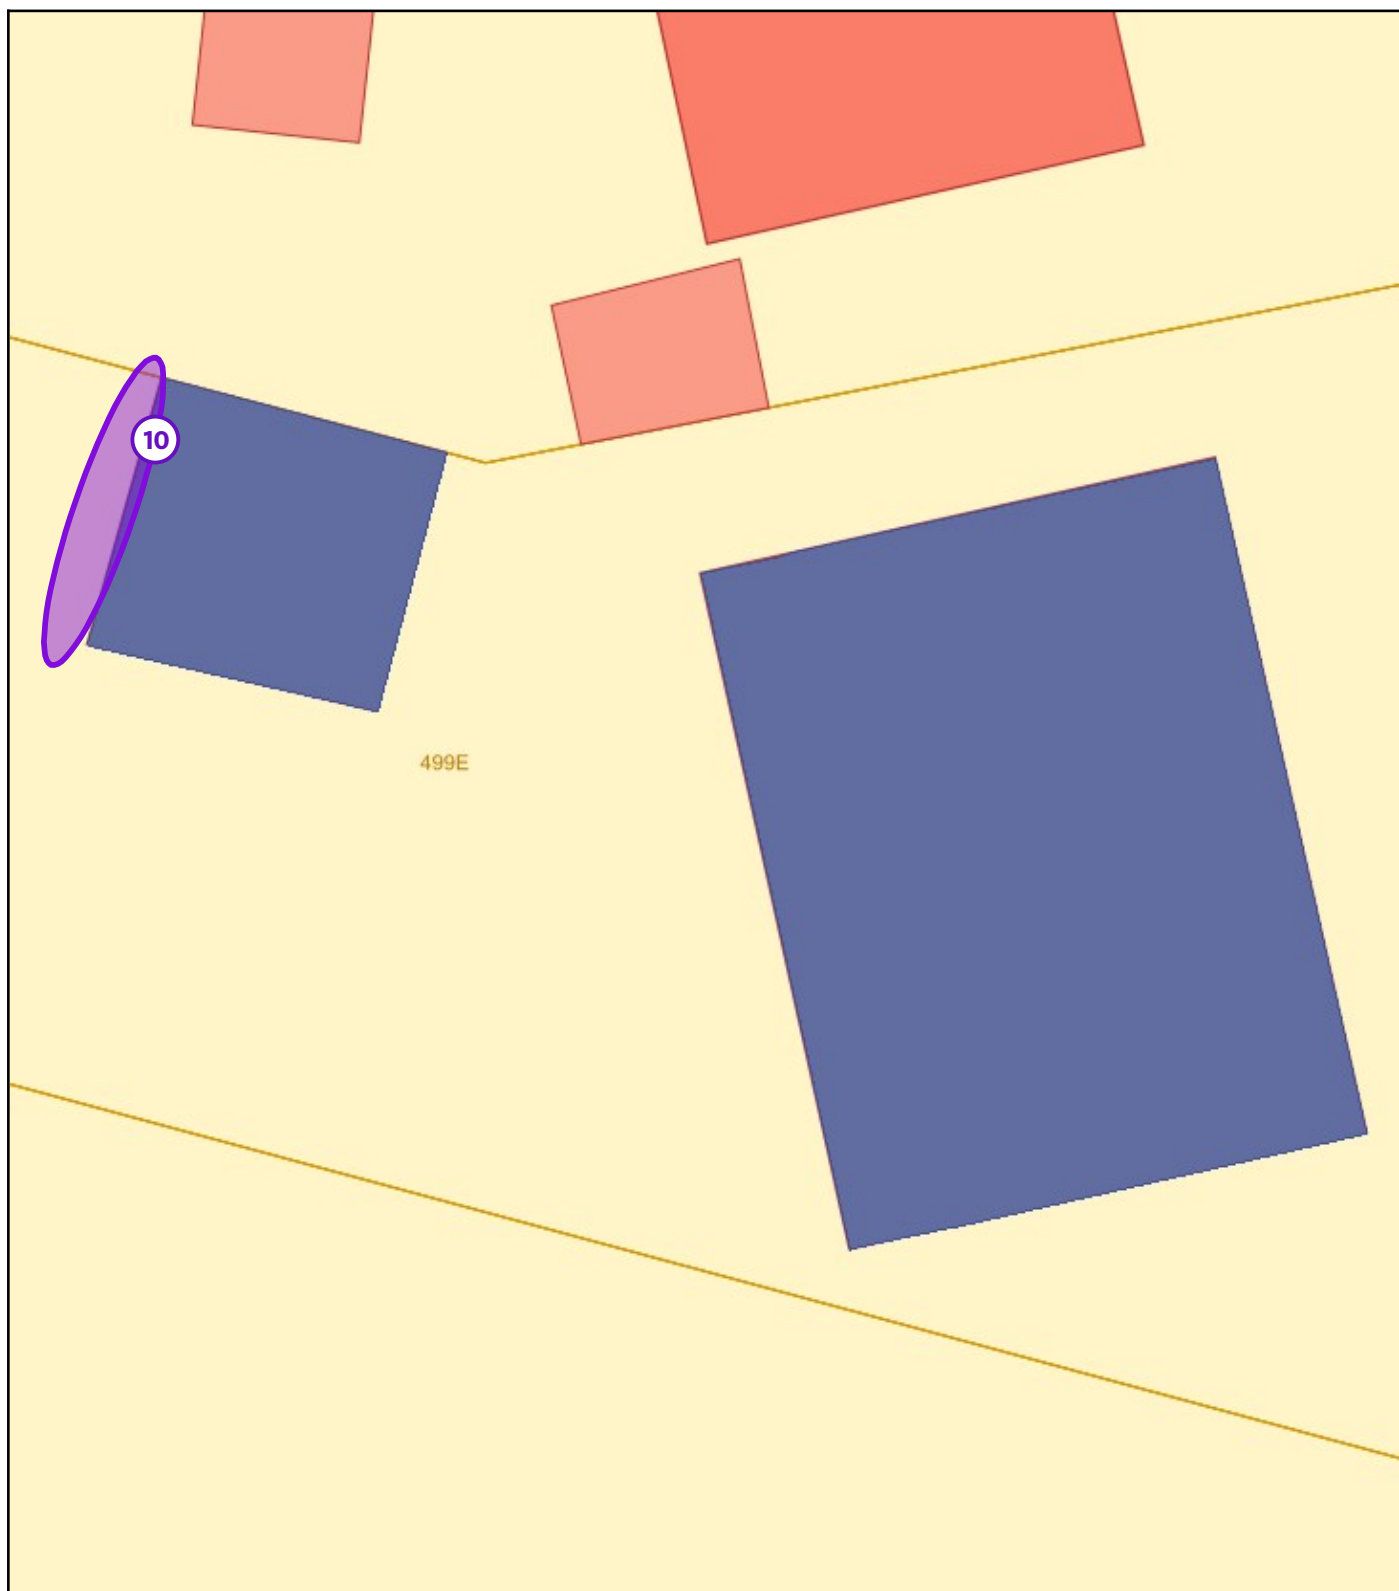
Plan 3.1: Afdruiptzones/afvloeizones

10. Golfplaten garages	Afdruipzone/afvloeizone	-
------------------------	-------------------------	---

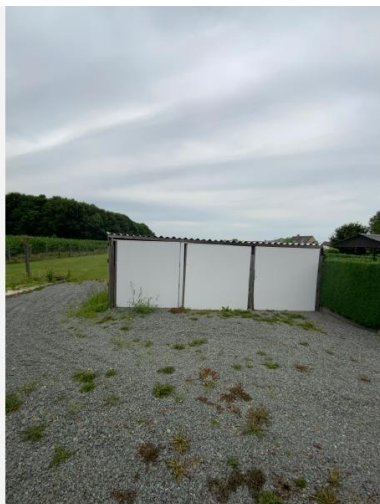
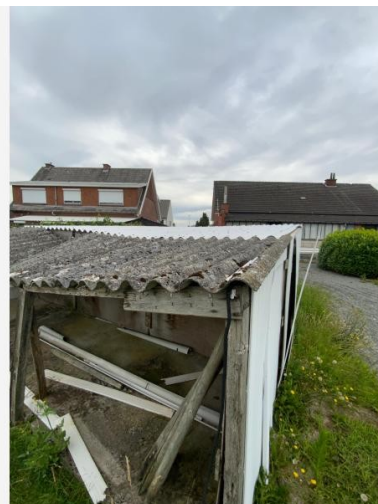
Het asbestmateriaal valt onder de mijlpaal van 2034.

Dringend verwijderen

Eindbeoordeling materiaalrisico	Hoog materiaalrisico en/of hoge kans op vezelvrijgave
---------------------------------	---

Gebondenheid	Categorie 1: hechtgebonden in oorsprong
Asbestsoort (vezeltype)	Crocidoliet aanwezig
Asbestconcentratie	Laag (< 50%)
Afschermingsgraad van het gehele materiaal	Geheel of deels vrij aan de buitenlucht, maar geen contact met binnenlucht
Toestand van het materiaal	Zwaar beschadigd, zwaar verweerd

#	Type	Referentie	Resultaat
1.1	Puntmonster	30626-golf-wol	Chrysotiel, Crocidoliet

Beschrijving	Dak bestaande uit golfplaten
Omgeving	Buiten
Primaire drager	Schuin dak
Asbestmateriaal	Dak- en gevelbekleding - Golfplaat
Bindmiddel van asbestmateriaal	Cement
Gebondenheid op basis van bindmiddel	Hecht
Hoeveelheid (oppervlakte - aantal)	<ul style="list-style-type: none">• 10,00 m² - 1 stuk
Totale oppervlakte	10,00 m ²
Eenvoudig bereikbaar	Ja
Bevestigingswijze	<ul style="list-style-type: none">• Geklemd• Geschroefd
Identificatiemethode	Een monstername door de asbestdeskundige met laboanalyse door een asbestlabo.
Destructieve handeling voor identificatie	Nee
Opmerking	De hoeveelheid is een zo nauwkeurig mogelijke opmeting. Hieraan kunnen evenwel geen rechten worden ontleend.

- Verwijder dit asbestmateriaal zo snel mogelijk. Volg de toestand goed op.
- Hemelwater dat afspoelt van asbestcement daken of gevels kan asbestdeeltjes bevatten. Gebruik het enkel voor gesloten circuits (bv. spoelen toiletten). Reinig na het vervangen van het dak of de gevel de dakgoten en regenwaterput of -ton om asbesthoudend sediment of slib te verwijderen

- Eenvoudige handelingen: mag via doe-het-zelf of door werknemer(s) met opleidingsattest eenvoudige handelingen
Deze toepassing kan door een aannemer die over een opleidingsattest eenvoudige handelingen beschikt of door een particulier (doe-het-zelf), verwijderd worden indien er geen verhoogd risico op vrijgave van asbestvezels (max. concentratie 0,01 vezels/cm³ - CODEX Art. VI.3-54) ontstaat en de toepassing voorafgaand wordt gefixeerd/bevochtigd; de individuele elementen zonder machinale werktuigen (boormachine, slijpschijf, hogedrukreiniger,...) en zonder breken of gooien een voor een losgemaakt worden; en ten slotte dubbel en luchtdicht verpakt weggevoerd worden naar een erkend afvalpunt (recyclagepark).

- Eenvoudige handelingen: enkel door erkend asbestverwijderaar
Deze toepassing kan enkel door een erkende asbestverwijderaar verwijderd worden omdat er hier automatisch een verhoogd risico op vrijgave van asbestvezels (max. concentratie 0,01 vezels/cm³ - CODEX - Art. VI.3-54) ontstaat. (Bron: VLAREM II: 6.4.0.1 par1, par2 en par3). Een erkend asbestverwijderaar moet ingeschakeld worden voor deze toepassingen die niet (kunnen) worden verwijderd door de couveuzemethode, door hermetische zone of door de materialen beschreven in Vlarem II, art. 6.4.0.1 par2. (Bron: Leidraad bij het Inspectieprotocol)

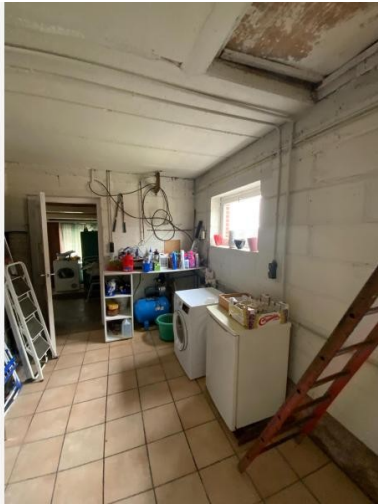
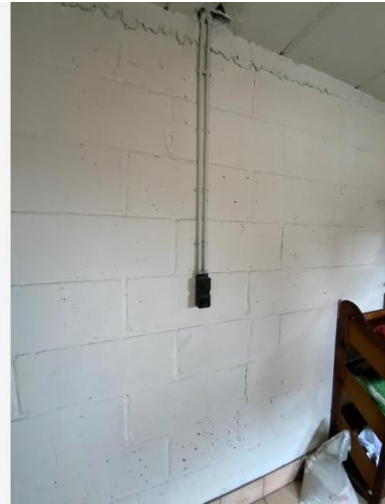
Het asbestmateriaal valt onder de mijlpaal van 2040.

Verwijderen

Eindbeoordeling materiaalrisico	Verhoogd materiaalrisico en/of verhoogde kans op vezelvrijgave
---------------------------------	--

Gebondenheid	Categorie 1: hechtgebonden in oorsprong
Asbestsoort (vezeltype)	Crocidoliet aanwezig
Asbestconcentratie	Laag (< 50%)
Afschermingsgraad van het gehele materiaal	Geheel of deels vrij aan de binnenlucht, maar geen contact met binnenluchtstromen
Toestand van het materiaal	Licht beschadigd, licht verweerd. Intacte calciumsilicaatplaat of materiaal met categorie 3-gebondenheid

Beschrijving	Bakeliet schakelaars/stopcontacten
Omgeving	Binnen
Primaire drager	Communicatie en elektrische infrastructuur en uitrusting
Asbestmateriaal	Plaat, paneel, tablet - Type Bakeliet
Bindmiddel van asbestmateriaal	Kunststof of -hars
Gebondenheid op basis van bindmiddel	Hecht
Hoeveelheid (oppervlakte - dikte - aantal)	• 0,10 m ² - 1,00 cm - 3 stuks
Totaal volume	0,003 m ³
Eenvoudig bereikbaar	Ja
Bevestigingswijze	• Geschroefd
Identificatiemethode	De asbestdeskundige beoordeelt het materiaal als asbestverdacht en dus asbesthoudend, en dit zonder monstername. Motivatie: De monstername brengt andere schade aan dan schade die inherent is aan de monstername.
Destructieve handeling voor identificatie	Nee
Opmerking	De hoeveelheid is een zo nauwkeurig mogelijke opmeting. Hieraan kunnen evenwel geen rechten worden ontleend.

- Zorg voor een veilig beheer. Vermijd het beschadigen van het asbestmateriaal. Controleer de toestand jaarlijks op wijzigingen.
- Voer bijkomende staalname(s) uit.

- Eenvoudige handelingen: mag via doe-het-zelf of door werknemer(s) met opleidingsattest eenvoudige handelingen
Deze toepassing kan door een aannemer die over een opleidingsattest eenvoudige handelingen beschikt of door een particulier (doe-het-zelf), verwijderd worden indien er geen verhoogd risico op vrijgave van asbestvezels (max. concentratie 0,01 vezels/cm³ - CODEX Art. VI.3-54) ontstaat en de toepassing voorafgaand wordt gefixeerd/bevochtigd; de individuele elementen zonder machinale werktuigen (boormachine, slijpschijf, hogedrukreiniger,...) en zonder breken of gooien een voor een losgemaakt worden; en ten slotte dubbel en luchtdicht verpakt weggevoerd worden naar een erkend afvalpunt (recyclagepark).

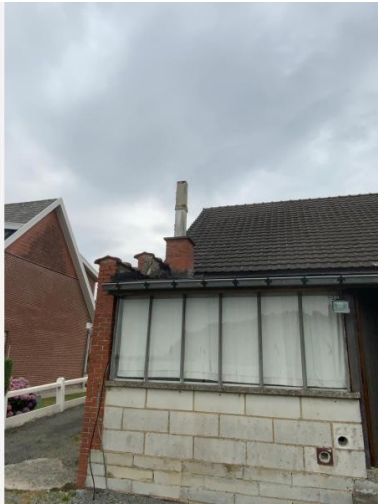
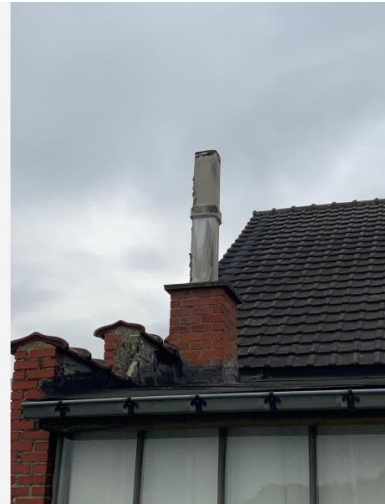
Het asbestmateriaal valt onder de mijlpaal van 2034.

Verwijderen

Verhoogd materiaalrisico en/of verhoogde kans op vezelvrijgave

Gebondenheid	Categorie 1: hechtgebonden in oorsprong
Asbestsoort (vezeltype)	Alleen chrysotiel aanwezig
Asbestconcentratie	Laag (< 50%)
Afschermingsgraad van het gehele materiaal	Geheel of deels vrij aan de buitenlucht, maar geen contact met binnenlucht
Toestand van het materiaal	Matig beschadigd, matig verweerd

Beschrijving	Schouw
Omgeving	Buiten
Primaire drager	HVAC infrastructuur en uitrusting
Asbestmateriaal	Rookgaskanaal
Bindmiddel van asbestmateriaal	Cement
Gebondenheid op basis van bindmiddel	Hecht
Hoeveelheid (lengte - omtrek - dikte - aantal)	<ul style="list-style-type: none">• 1,50 m - 25,00 cm - 1,00 cm - 1 stuk
Totaal volume	0,004 m ³
Eenvoudig bereikbaar	Ja
Bevestigingswijze	<ul style="list-style-type: none">• Verlijmd, ingegoten, versmeerd
Identificatiemethode	<p>De asbestdeskundige beoordeelt het materiaal als asbestverdacht en dus asbesthoudend, en dit zonder monstername.</p> <p>Motivatie: De monstername brengt andere schade aan dan schade die inherent is aan de monstername.</p>
Destructieve handeling voor identificatie	Nee
Opmerking	De hoeveelheid is een zo nauwkeurig mogelijke opmeting. Hieraan kunnen evenwel geen rechten worden ontleend.

- Zorg voor een veilig beheer. Vermijd het beschadigen van het asbestmateriaal. Controleer de toestand jaarlijks op wijzigingen.
- Voer bijkomende staalname(s) uit.

- Eenvoudige handelingen: mag via doe-het-zelf of door werknemer(s) met opleidingsattest eenvoudige handelingen
Deze toepassing kan door een aannemer die over een opleidingsattest eenvoudige handelingen beschikt of door een particulier (doe-het-zelf), verwijderd worden indien er geen verhoogd risico op vrijgave van asbestvezels (max. concentratie 0,01 vezels/cm³ - CODEX Art. VI.3-54) ontstaat en de toepassing voorafgaand wordt gefixeerd/bevochtigd; de individuele elementen zonder machinale werktuigen (boormachine, slijpschijf, hogedrukreiniger,...) en zonder breken of gooien een voor een losgemaakt worden; en ten slotte dubbel en luchtdicht verpakt weggevoerd worden naar een erkend afvalpunt (recyclagepark).

- Eenvoudige handelingen: enkel door erkend asbestverwijderaar
Indien bovenstaande criteria worden overschreden:

Deze toepassing kan enkel door een erkende asbestverwijderaar verwijderd worden omdat er hier automatisch een verhoogd risico op vrijgave van asbestvezels (max. concentratie 0,01 vezels/cm³ - CODEX - Art. VI.3-54) ontstaat. (Bron: VLAREM II: 6.4.0.1 par1, par2 en par3). Een erkend asbestverwijderaar moet ingeschakeld worden voor deze toepassingen die niet (kunnen) worden verwijderd door de couveuzemethode, door hermetische zone of door de materialen beschreven in Vlarem II, art. 6.4.0.1 par2. (Bron: Leidraad bij het Inspectieprotocol)

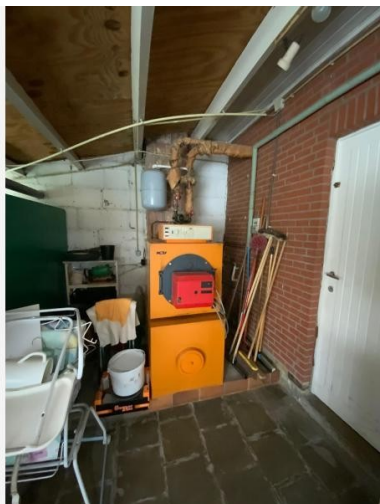
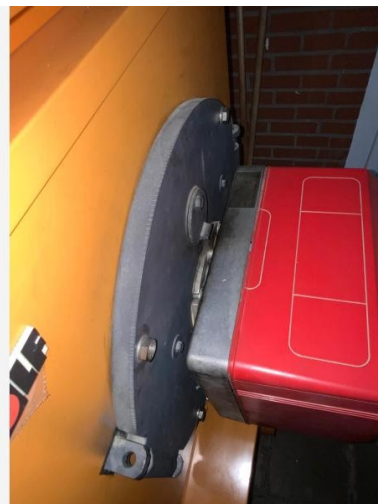
Het asbestmateriaal valt onder de mijlpaal van 2034.

Verwijderen

Eindbeoordeling materiaalrisico	Laag materiaalrisico en/of verlaagde kans op vezelvrijgave
---------------------------------	--

Gebondenheid	Categorie 2: niet-hechtgebonden met matrix
Asbestsoort (vezeltype)	Alleen chrysotiel aanwezig
Asbestconcentratie	Hoog ($\geq 50\%$)
Afschermingsgraad van het gehele materiaal	Alleen randen, niet afgeschermd, maar geen contact met binnenluchtstromen
Toestand van het materiaal	Licht beschadigd, licht verweerd. Intacte calciumsilicaatplaat of materiaal met categorie 3-gebondenheid

Beschrijving	Pakking CV-ketel
Omgeving	Binnen
Primaire drager	CV-ketel
Asbestmateriaal	Pakking, dichting
Bindmiddel van asbestmateriaal	Karton - papier - viltachtig
Gebondenheid op basis van bindmiddel	Niet-hechtgebonden
Hoeveelheid (gewicht - aantal)	<ul style="list-style-type: none">• 0,10 kg - 1 stuk
Totaal gewicht	0,10 kg
Eenvoudig bereikbaar	Ja
Bevestigingswijze	<ul style="list-style-type: none">• Geklemd
Identificatiemethode	<p>De asbestdeskundige beoordeelt het materiaal als asbestverdacht en dus asbesthoudend, en dit zonder monstername.</p> <p>Motivatie: De monstername brengt andere schade aan dan schade die inherent is aan de monstername.</p>
Destructieve handeling voor identificatie	Nee
Opmerking	De hoeveelheid is een zo nauwkeurig mogelijke opmeting. Hieraan kunnen evenwel geen rechten worden ontleend.

- Zorg voor een veilig beheer. Vermijd het beschadigen van het asbestmateriaal. Controleer de toestand jaarlijks op wijzigingen.

- Eenvoudige handelingen: mag via doe-het-zelf of door werknemer(s) met opleidingsattest eenvoudige handelingen
Deze toepassing kan door een aannemer die over een opleidingsattest eenvoudige handelingen beschikt of door een particulier (doe-het-zelf), verwijderd worden indien er geen verhoogd risico op vrijgave van asbestvezels (max. concentratie 0,01 vezels/cm³ - CODEX Art. VI.3-54) ontstaat en de toepassing voorafgaand wordt gefixeerd/bevochtigd; de individuele elementen zonder machinale werktuigen (boormachine, slijpschijf, hogedrukreiniger,...) en zonder breken of gooien een voor een losgemaakt worden; en ten slotte dubbel en luchtdicht verpakt weggevoerd worden naar een geregistreerd asbestinzamelaar of via een erkende asbestverwijderaar. (In het recyclagepark kan je niet terecht met niet-hechtgebonden asbest)

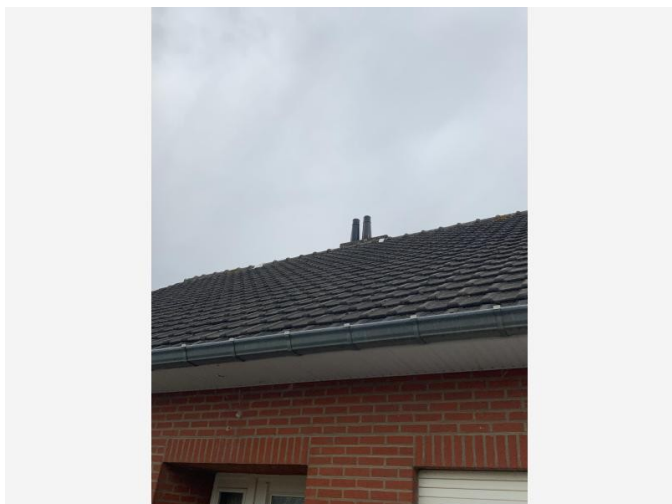
Situeringfoto

Tijdelijke beperking

Reden: Het te onderzoeken materiaal situeert zich hoger dan 3,50 m te rekenen vanaf een veilige ondergrond

Uitleg van de asbestdeskundige: De schouw bevat binnenin mogelijk een asbestcement rookgaskanaal. Laat dit onderzoeken bij eventuele werken.

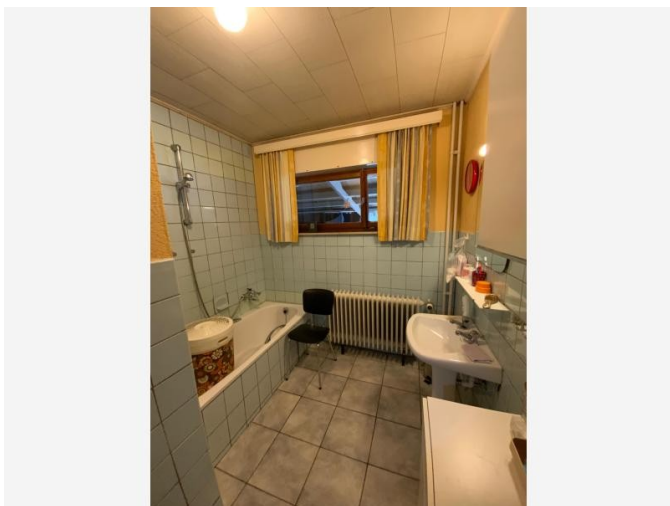
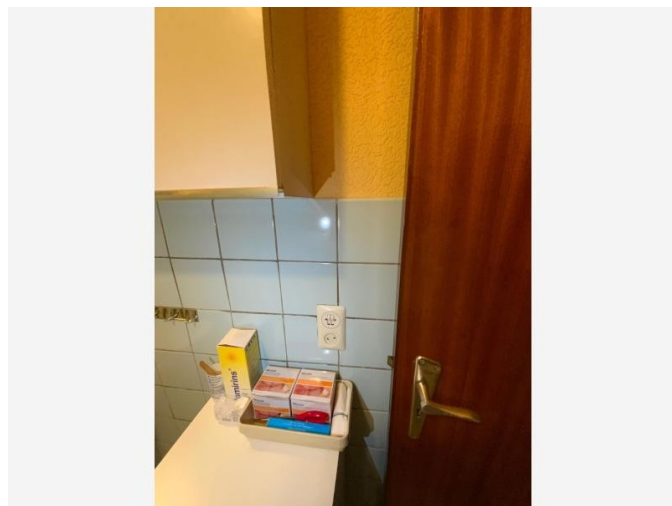
Onder de faiencetegels kan een asbesthoudende lijmlaag aanwezig zijn die niet vast te stellen is door de asbestdeskundige.

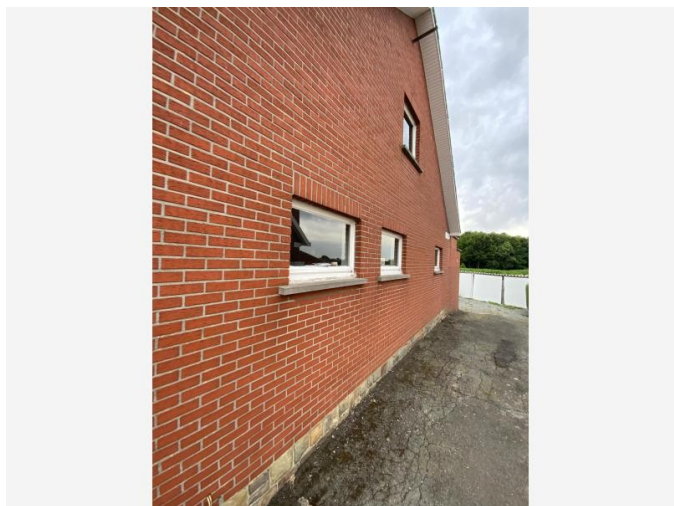
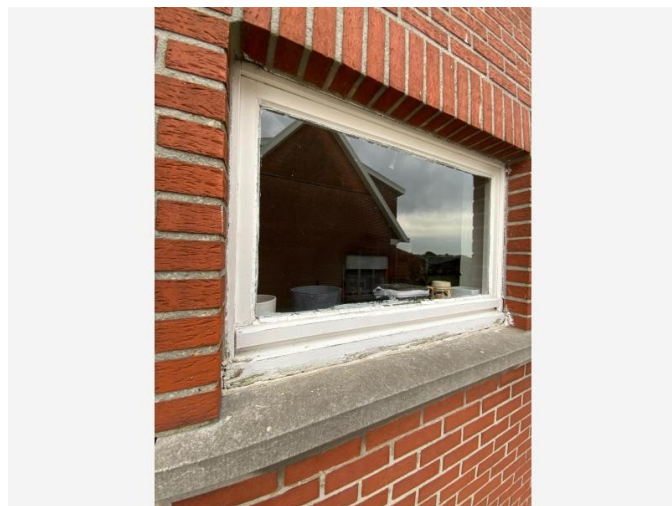
Geen asbest

#	Type	Referentie	Resultaat
8.1	Puntmonster	30626-mas-wol	Geen asbest

Beschrijving	Mastiek
Omgeving	Binnen
Primaire drager	Wandopening verticaal (raam, deur, ...)
Bindmiddel van materiaal	Kitten, mastiek, pasta
Gebondenheid op basis van bindmiddel	Hecht
Hoeveelheid (gewicht - aantal)	<ul style="list-style-type: none">• 3,00 kg - 1 stuk
Totaal gewicht	3,00 kg
Identificatiemethode	Een monstername door de asbestdeskundige met laboanalyse door een asbestlabo.
Destructieve handeling voor identificatie	Nee
Opmerking	De hoeveelheid is een zo nauwkeurig mogelijke opmeting. Hieraan kunnen evenwel geen rechten worden ontleend.

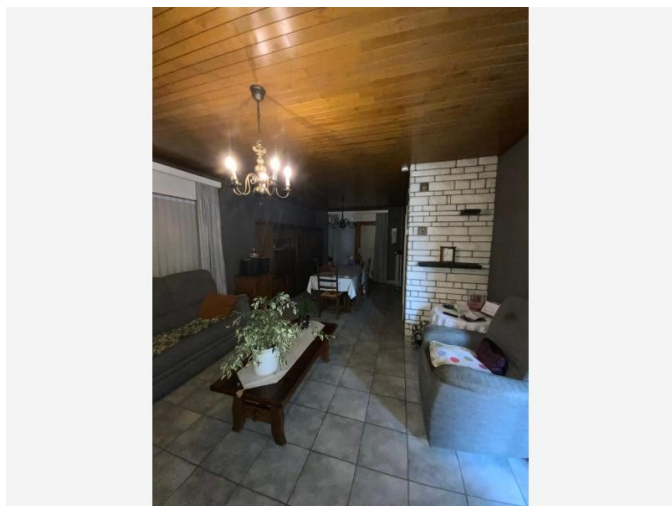
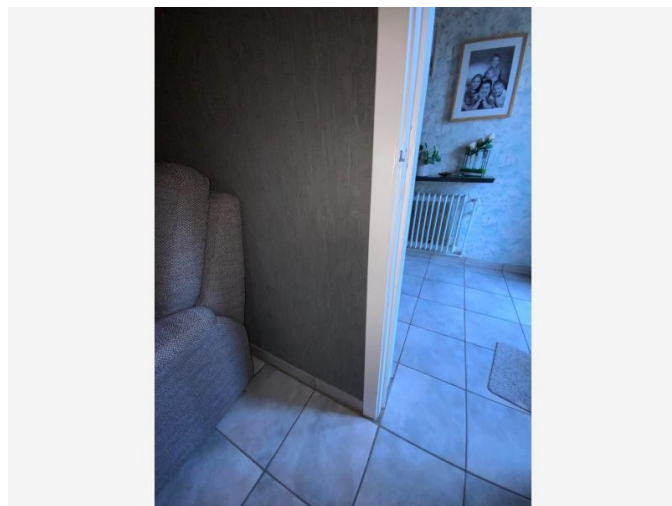
Fiche 9: Pleisterwerk wanden

Geen asbest

Beschrijving	Pleisterwerk wanden
Omgeving	Binnen
Primaire drager	Binnenwand
Bindmiddel van materiaal	Gips - kalk
Gebondenheid op basis van bindmiddel	Niet-hechtgebonden
Hoeveelheid (oppervlakte - dikte - aantal)	• 300,00 m ² - 1,00 cm - 1 stuk
Totaal volume	3,00 m ³
Identificatiemethode	Een monstername door de asbestdeskundige met laboanalyse door een asbestlabo.
Destructieve handeling voor identificatie	Nee
Opmerking	De hoeveelheid is een zo nauwkeurig mogelijke opmeting. Hieraan kunnen evenwel geen rechten worden ontleend. Waar mogelijk, wordt staalname uitgevoerd conform het inspectieprotocol: in een droge ruimte zoals een slaapkamer, in een natte ruimte zoals een keuken of badkamer, in een traphal en in een stookruimte.

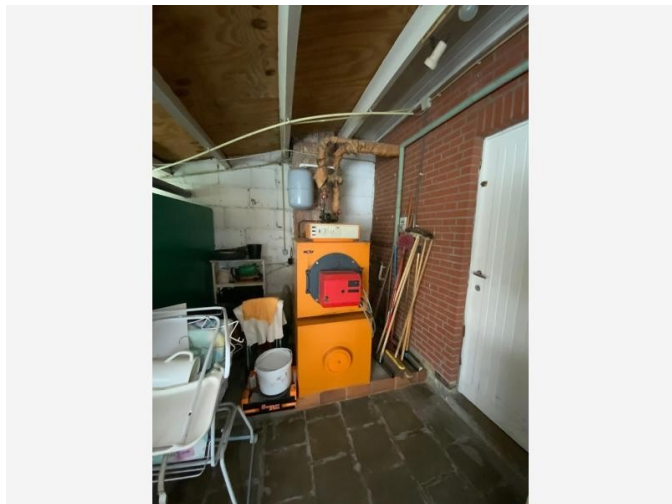
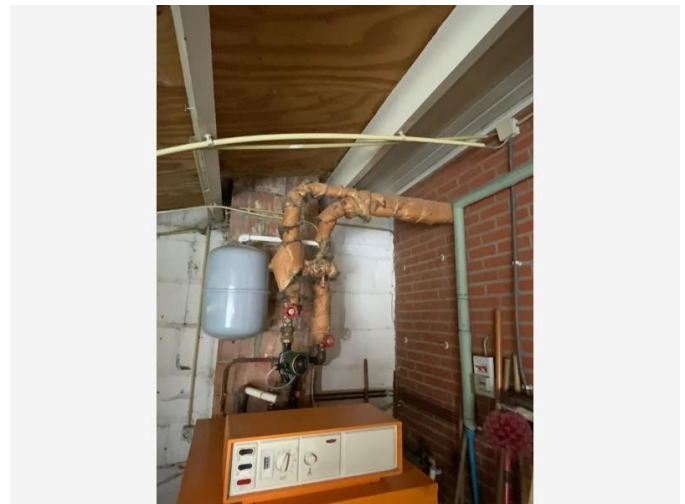
Beschrijving	Notitie	Terug te vinden op plannen
Fiche 11: Leidingisolatie (niet verdacht)	De leidingisolatie is niet-asbestverdacht.	Plan 1.2: Gelijkvloers
Fiche 12: Dakbedekking bestaande uit pannen (niet verdacht)	De dakbedekking is niet-asbestverdacht.	Plan 1.1: Hoofdgebouw plan
