# Asbestinventarisatattest

Albertstraat 76, 1500 Halle

Attestnummer : 20260716-000011.000

**Niet-asbestveilig**

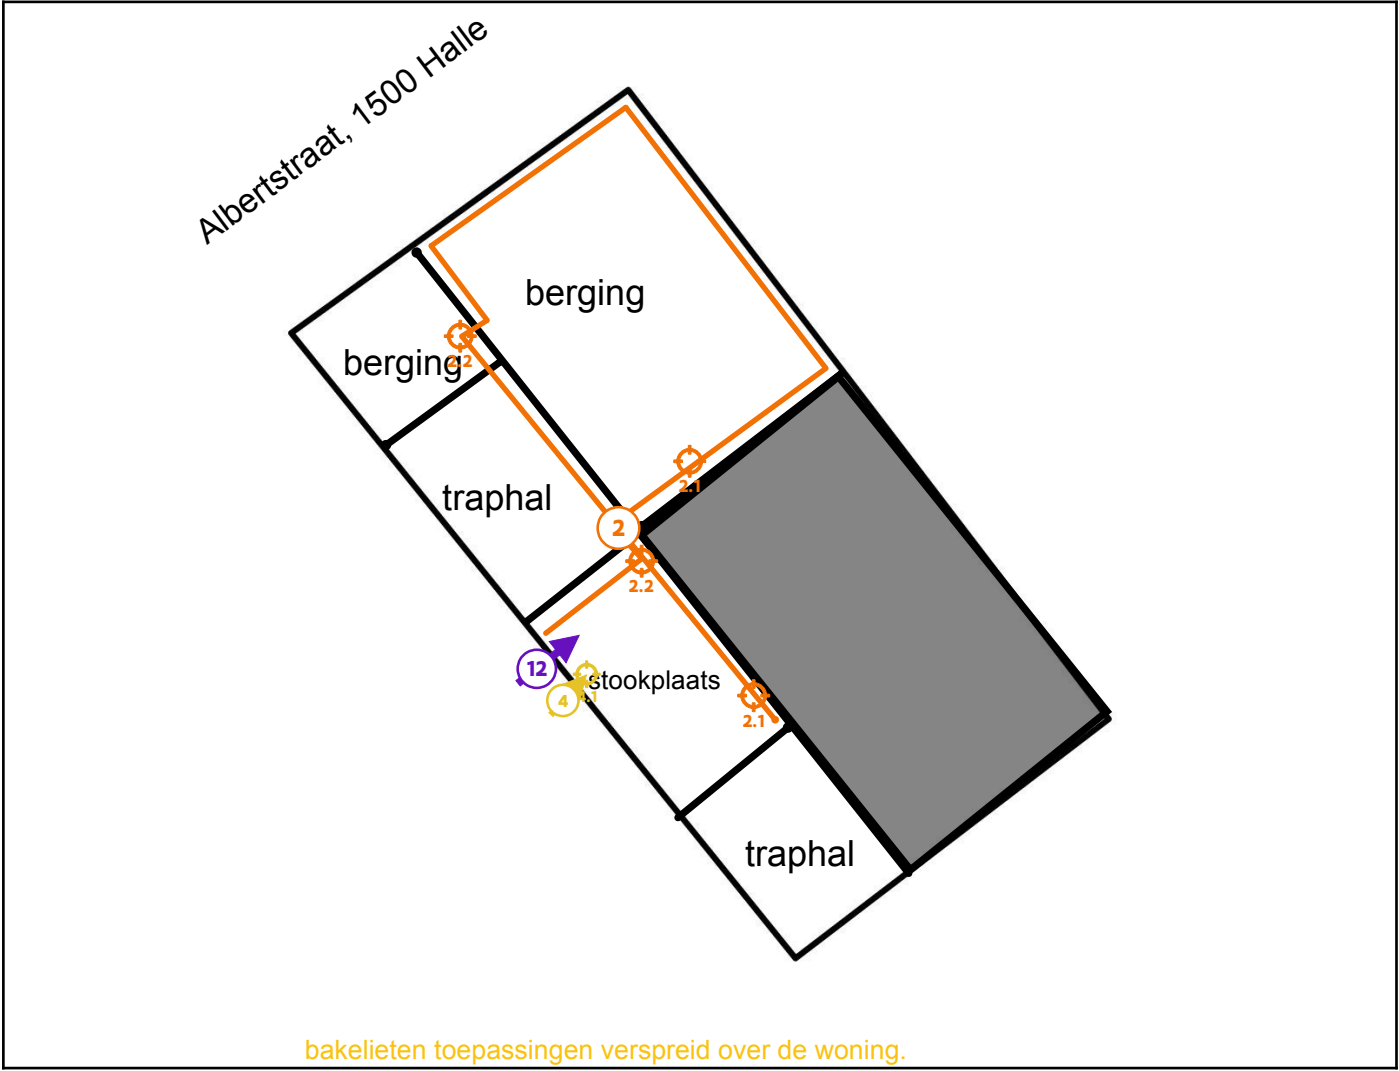
# Plan 1.1: Kelder

| Beschrijving | Type | Actie |
|---|---|---|
| 1. Bakeliet schakelaars/stopcontacten | Asbestmateriaal | Verwijderen |
| 2. Leidingisolatie (gips) | Asbestmateriaal | Verwijderen |
| 4. Roetluik | Asbestmateriaal | Zorgvuldig beheren |

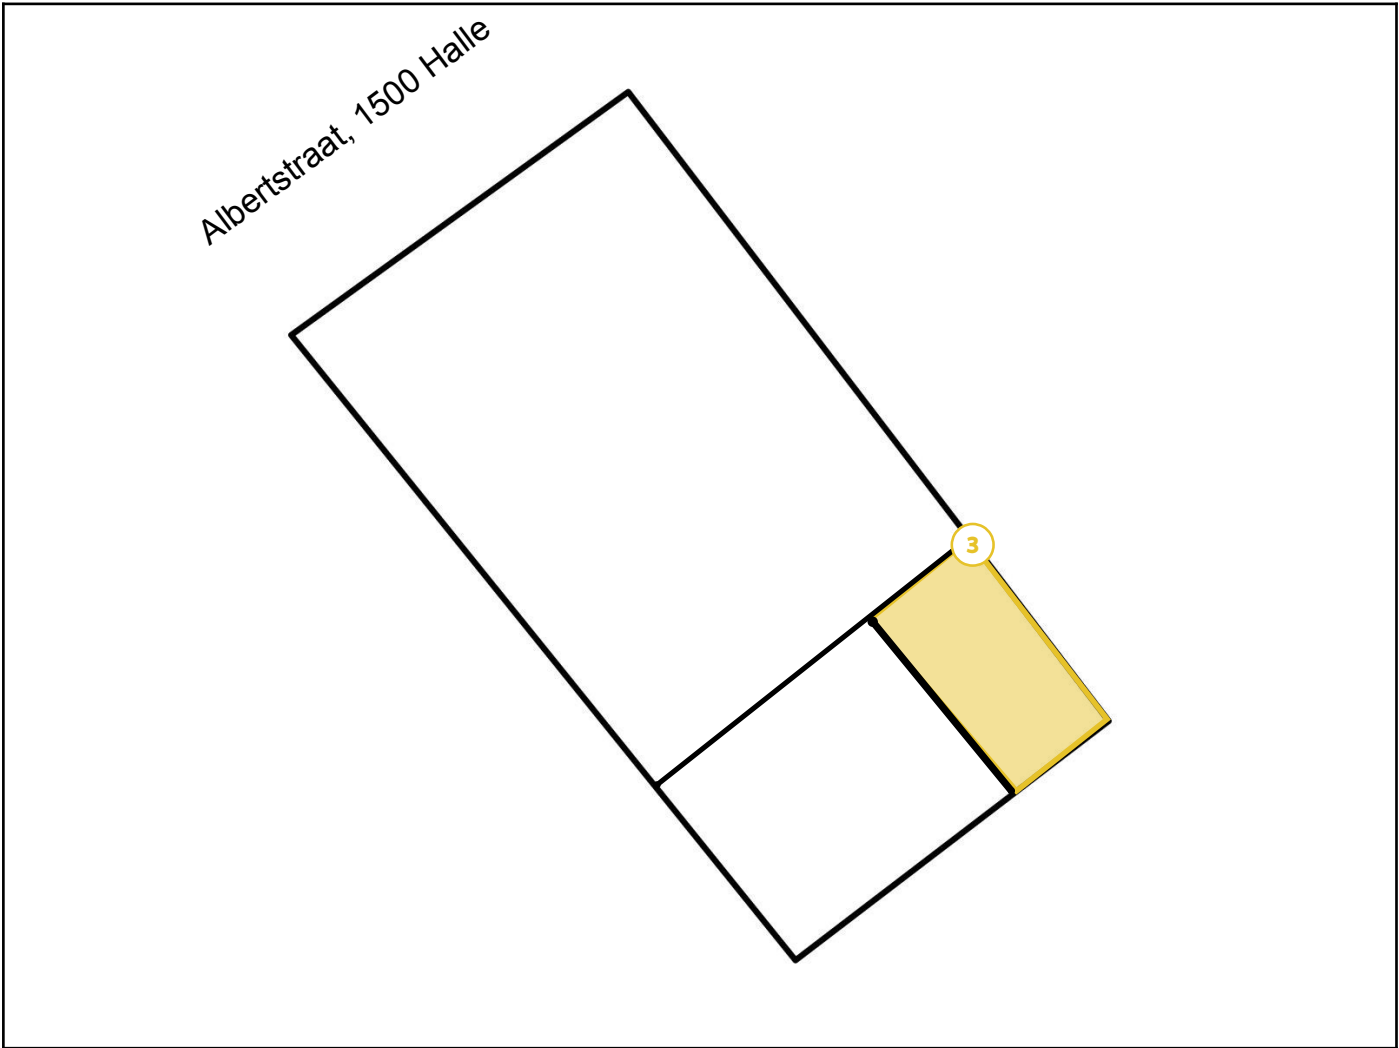
# Plan 1.5: dakenplan

| Beschrijving | Type | Actie |
|---|---|---|
| 3. Roofing | Asbestmateriaal | Zorgvuldig beheren |

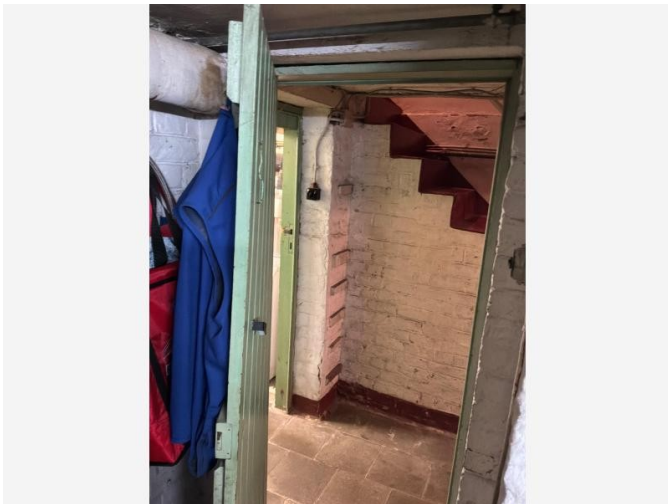
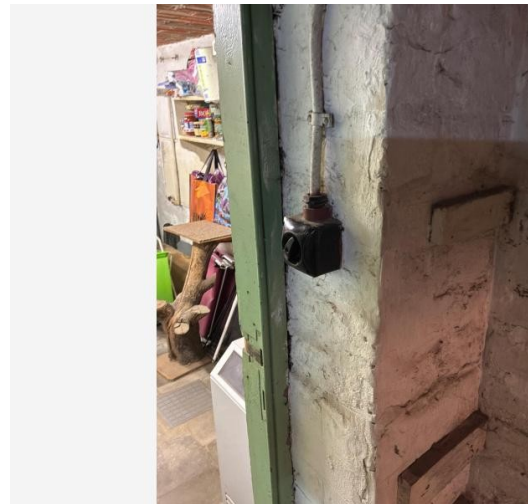
Het asbestmateriaal valt onder de mijlpaal van 2040.

Verwijderen

| Eindbeoordeling materiaalrisico | Verhoogd materiaalrisico en/of verhoogde kans op vezelvrijgave |

| Asbestsoort (vezeltype) | Crocidoliet aanwezig |
| Toestand van het materiaal | Licht beschadigd, licht verweerd. Intacte calciumsilicaatplaat of materiaal met categorie 3-gebondenheid |

| Beschrijving | Bakeliet schakelaars/stopcontacten |

- Zorg voor een veilig beheer. Vermijd het beschadigen van het asbestmateriaal. Controleer de toestand jaarlijks op wijzigingen.
- Voer bijkomende staalname(s) uit.

- Eenvoudige handelingen: mag via doe-het-zelf of door werknemer(s) met opleidingsattest eenvoudige handelingen  
Deze toepassing kan door een aannemer die over een opleidingsattest eenvoudige handelingen beschikt of door een particulier (doe-het-zelf), verwijderd worden indien er geen verhoogd risico op vrijgave van asbestvezels (max. concentratie 0,01 vezels/cm<sup>3</sup> - CODEX Art. VI.3-54) ontstaat en de toepassing voorafgaand wordt gefixeerd/bevochtigd; de individuele elementen zonder machinale werktuigen (boormachine, slijpschijf, hogedrukreiniger,...) en zonder breken of gooien een voor een losgemaakt worden; en ten slotte dubbel en luchtdicht verpakt weggevoerd worden naar een erkend afvalpunt (recyclagepark).

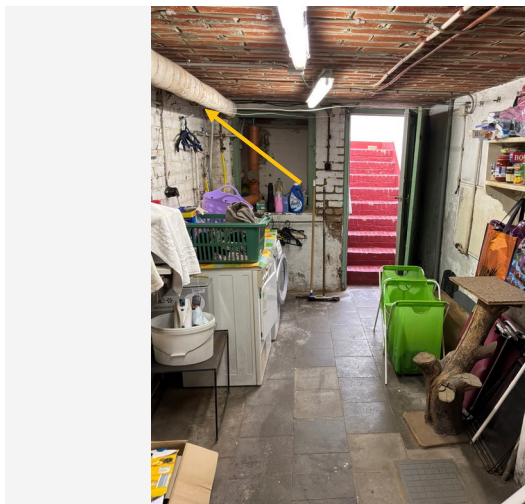
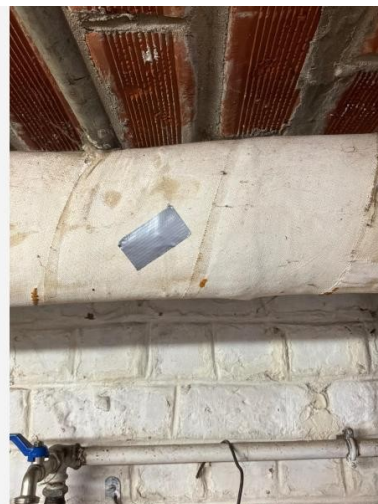
Het asbestmateriaal valt onder de mijlpaal van 2034.

Verwijderen

| Eindbeoordeling materiaalarisico | Verhoogd materiaalarisico en/of verhoogde kans op vezelvrijgave |

| Asbestsoort (vezeltype) | Amfibool aanwezig, uitgezonderd crocidoliet |
| Asbestconcentratie | Hoog ( $\geq 50\%$ ) |

| # | Type | Referentie | Resultaat |
|---|---|---|---|
| 2.1 | Mengmonster | A2 | Amosiet |

| Beschrijving | Leidingisolatie (gips) |

- Verwijder dit asbestmateriaal zo snel mogelijk. Volg de toestand goed op.

- Hermetische zone (erkend asbestverwijderaar)  
Deze toepassing kan enkel door een erkende asbestverwijderaar via de methodiek van hermetische zone verwijderd worden omdat verwijdering via de methodiek van eenvoudige handelingen en/of couveusezakmethode niet mogelijk is; en er automatisch een verhoogd risico op vrijgave van asbestvezels (max. concentratie 0,01 vezels/cm - CODEX Art. VI.3-54) ontstaat. (Bron: CODEX - Art. VI.3-61.- par 1.)

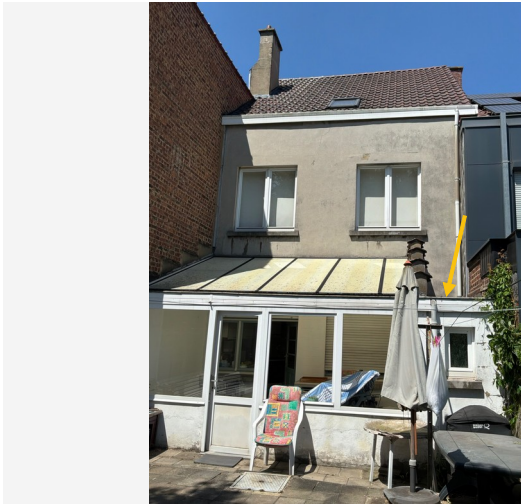
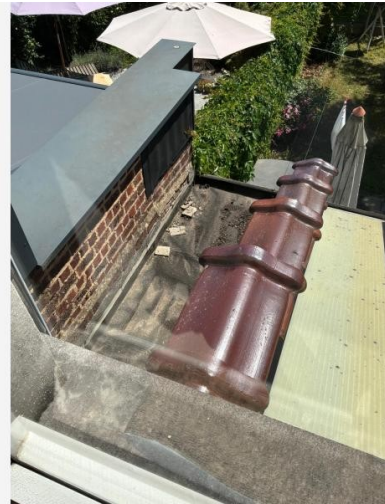
Het asbestmateriaal valt onder de mijlpaal van 2040.

Zorgvuldig beheren

| Eindbeoordeling materiaalrisico | Laag materiaalrisico en/of verlaagde kans op vezelvrijgave |

| Asbestsoort (vezeltype) | Crocidoliet aanwezig |

| Beschrijving | Roofing |

- Zorg voor een veilig beheer. Vermijd het beschadigen van het asbestmateriaal. Controleer de toestand jaarlijks op wijzigingen.
- Voer bijkomende staalname(s) uit.

- Eenvoudige handelingen: mag via doe-het-zelf of door werknemer(s) met opleidingsattest eenvoudige handelingen  
Deze toepassing kan door een aannemer die over een opleidingsattest eenvoudige handelingen beschikt of door een particulier (doe-het-zelf), verwijderd worden indien er geen verhoogd risico op vrijgave van asbestvezels (max. concentratie 0,01 vezels/cm<sup>3</sup> - CODEX Art. VI.3-54) ontstaat en de toepassing voorafgaand wordt gefixeerd/bevochtigd; de individuele elementen zonder machinale werktuigen (boormachine, slijpschijf, hogedrukreiniger,...) en zonder breken of gooien een voor een losgemaakt worden; en ten slotte dubbel en luchtdicht verpakt weggevoerd worden naar een erkend afvalpunt (recyclagepark).

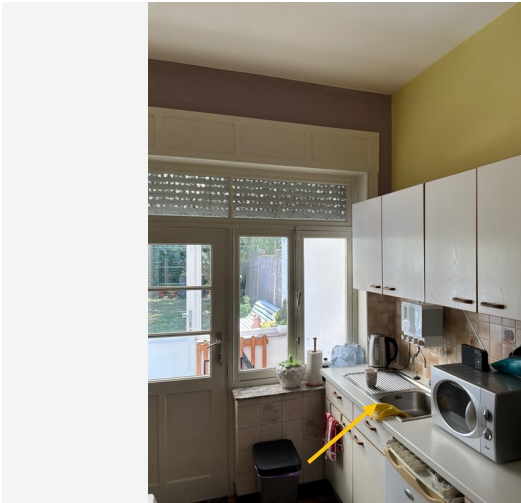
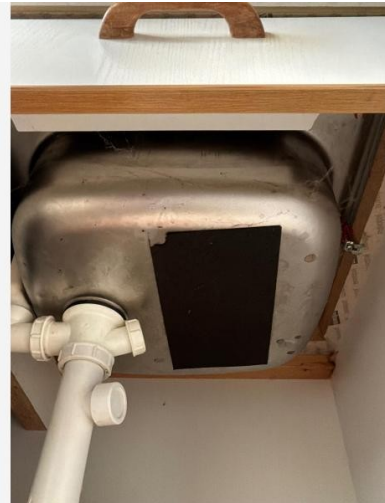
## Fiche 7: Anti-dreun

Geen asbest

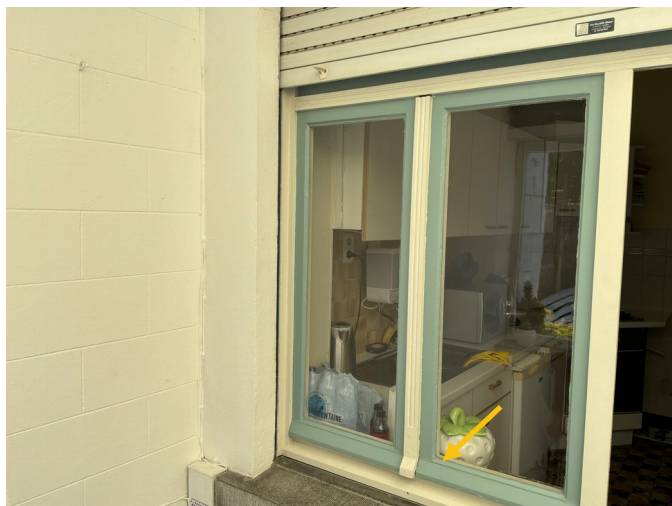
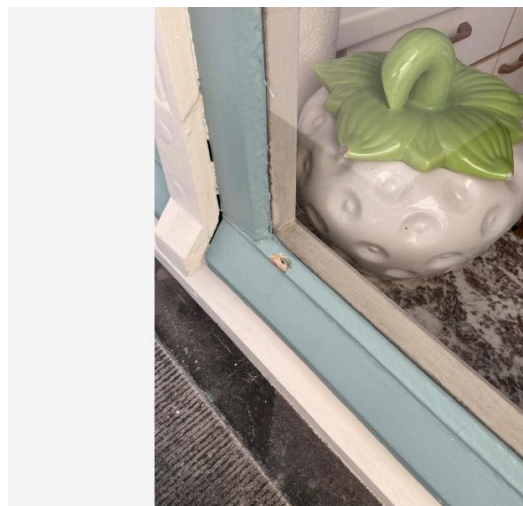
## Fiche 8: Mastiek binnenramen veranda

Geen asbest

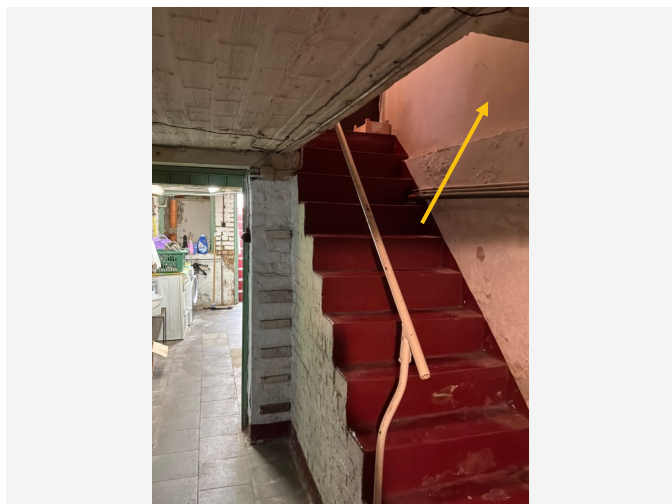
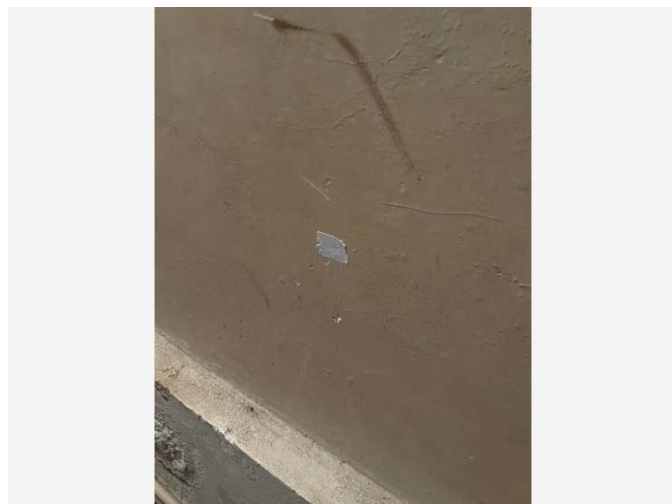
## Fiche 9: Pleisterwerk wanden

Geen asbest

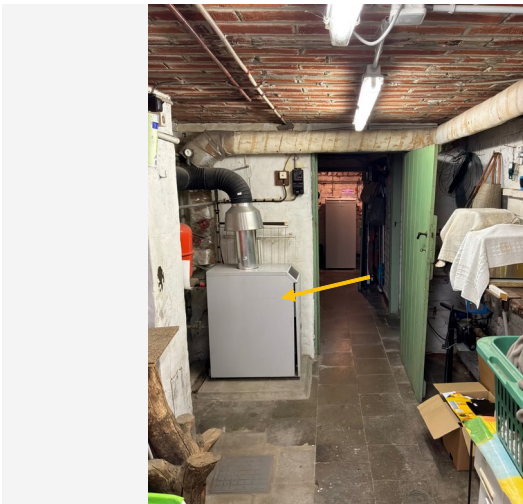
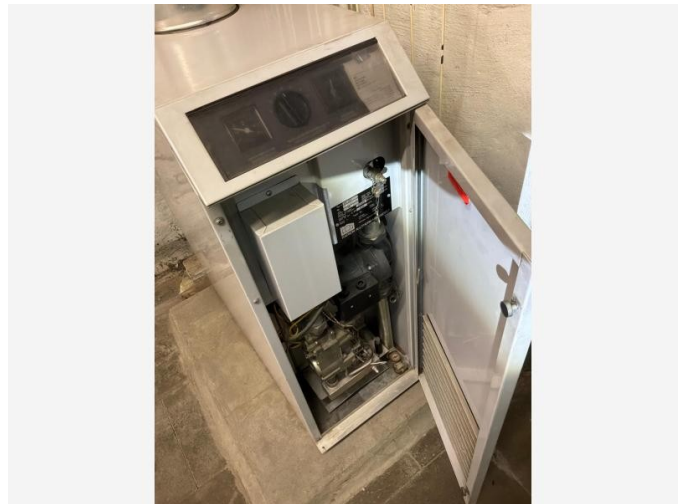
## Fiche 12: CV-ketel (niet verdacht)

| Beschrijving | Notitie | Terug te vinden op plannen |
|---|---|---|
| Fiche 12: CV-ketel (niet verdacht) | De CV-ketel (dichtingen, isolerend materiaal) is niet asbestverdacht. | Plan 1.1: Kelder |

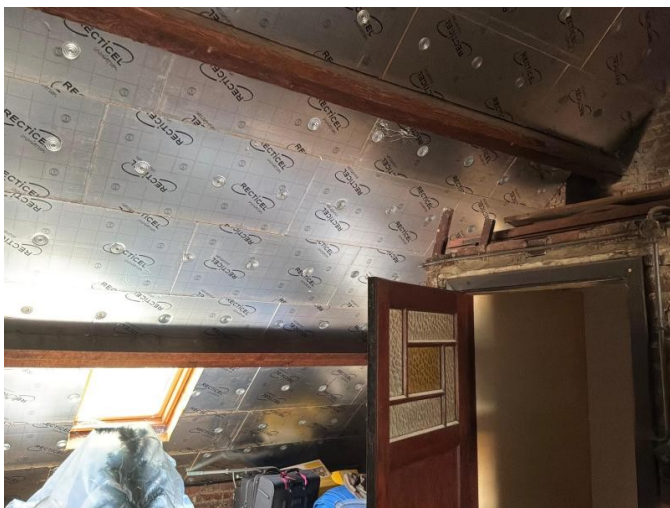
## Fiche 13: Onderdak (niet waarneembaar)

| Beschrijving | Notitie | Terug te vinden op plannen |
|---|---|---|
| Fiche 13: Onderdak (niet waarneembaar) | Het onderdak is niet waarneembaar. Bij werken, controleer een mogelijk verdacht onderdak op de aanwezigheid van asbest. | Plan 1.4: +2/zolder |

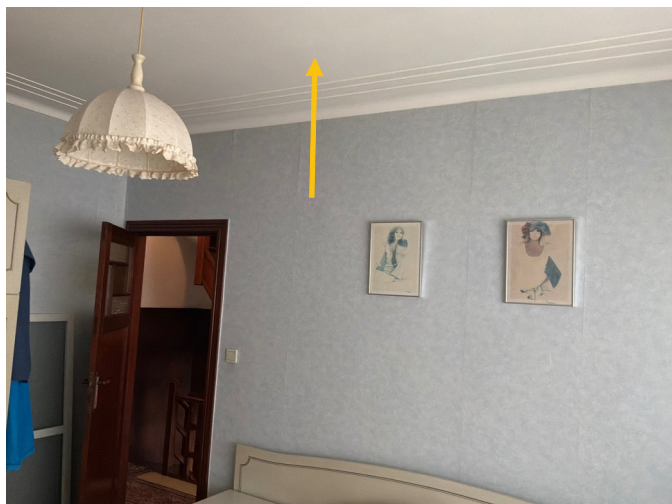
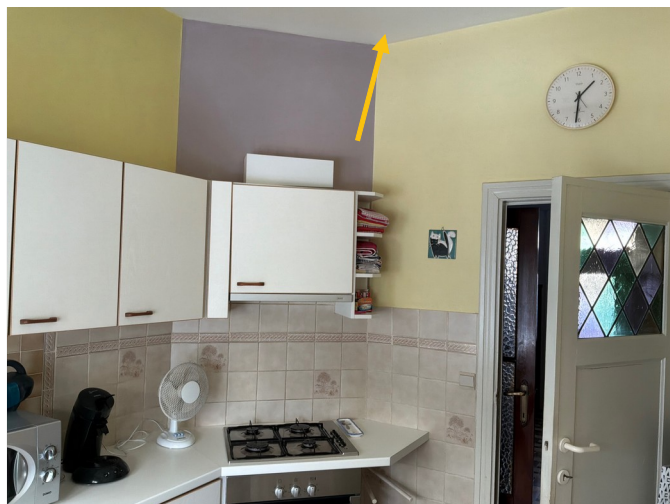
### Fiche 15: Pleisterwerk plafonds niet aanwezig

| Beschrijving | Notitie | Terug te vinden op plannen |
|---|---|---|
| Fiche 15: Pleisterwerk plafonds niet aanwezig | Er is geen pleisterwerk waarneembaar op de inspectielocatie. | - |
