# Asbestinventarisatetest

Kloosterstraat 23, 1651 Beersel

Attestnummer : 20250813-000141.000

**Asbestveilig** (maar niet asbestvrij)

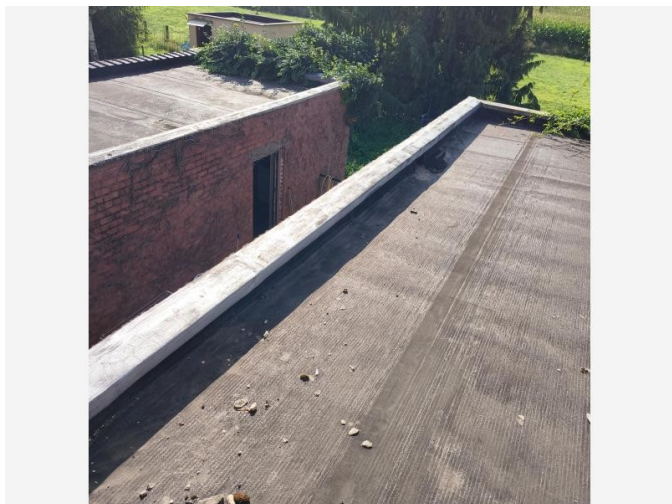
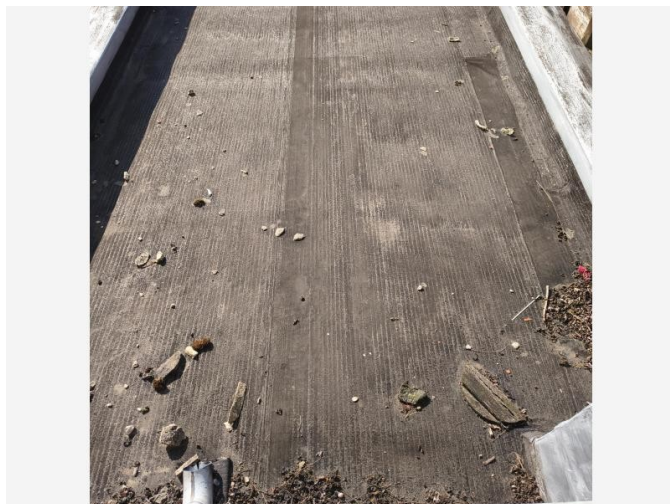
Het asbestmateriaal valt onder de mijlpaal van 2040.

| Eindbeoordeling materiaalrisico | Laag materiaalrisico en/of verlaagde kans op vezelvrijgave |

| Toestand van het materiaal | Licht beschadigd, licht verweerd. Intact calciumsilicaatmateriaal of categorie III 'gebondenheid' |

| Asbestmateriaal | Dak- en gevelbekleding - Roofing |
| Opmerking | De dakbedekking bestaat uit Derbigum en is in principe niet asbesthoudend. Volgens OVAM blijft dit echter asbestverdacht zolang er geen staal van wordt genomen. |

- Zorg voor een veilig beheer. Vermijd het beschadigen van het asbestmateriaal. Controleer de toestand jaarlijks op wijzigingen.
- Voer bijkomende staalname(s) uit.

- Eenvoudige handelingen: mag via doe-het-zelf of door werknemer(s) met opleidingsattest eenvoudige handelingen  
U mag deze asbestverdachte toepassing zelf verwijderen zonder het materiaal te beschadigen. Maak gebruik van de nodige veiligheidsvoorzieningen (o.a. wegwerpovertrek, FFP3 masker). Informeer u onderaan dit attest in de rubriek "Asbest beheren en verwijderen"

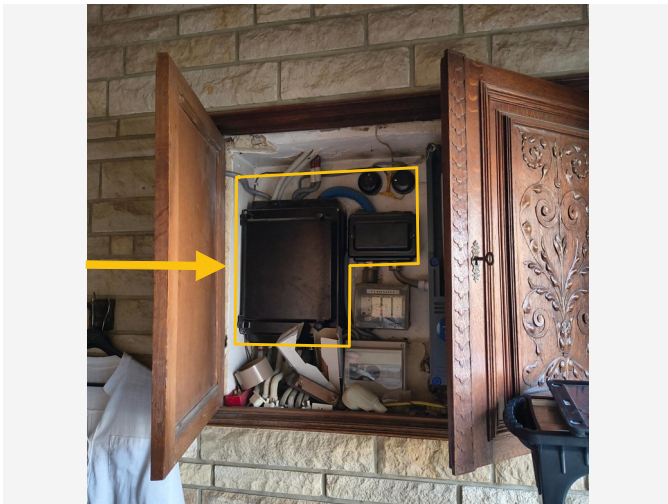
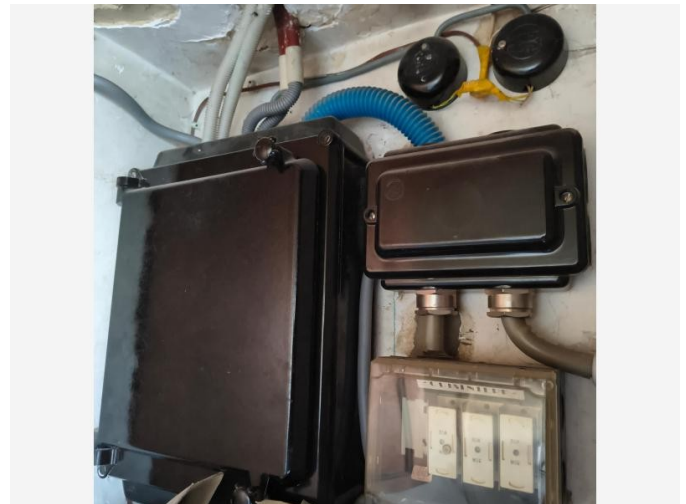
Het asbestmateriaal valt onder de mijlpaal van 2040.

| Eindbeoordeling materiaalrisico | Laag materiaalrisico en/of verlaagde kans op vezelvrijgave |

| Asbestsoort (vezeltype) | Crocidoliet aanwezig |
| Toestand van het materiaal | Onbeschadigd, niet verweerd |

| Asbestmateriaal | Plaat, paneel, tablet - Type Bakeliet |

- Zorg voor een veilig beheer. Vermijd het beschadigen van het asbestmateriaal. Controleer de toestand jaarlijks op wijzigingen.
- Voer bijkomende staalname(s) uit.

- Eenvoudige handelingen: mag via doe-het-zelf of door werknemer(s) met opleidingsattest eenvoudige handelingen  
U mag deze asbestverdachte toepassing zelf verwijderen zonder het materiaal te beschadigen. Maak gebruik van de nodige veiligheidsvoorzieningen (o.a. wegwerpoverall, FFP3 masker). Informeer u onderaan dit attest in de rubriek "Asbest beheren en verwijderen"

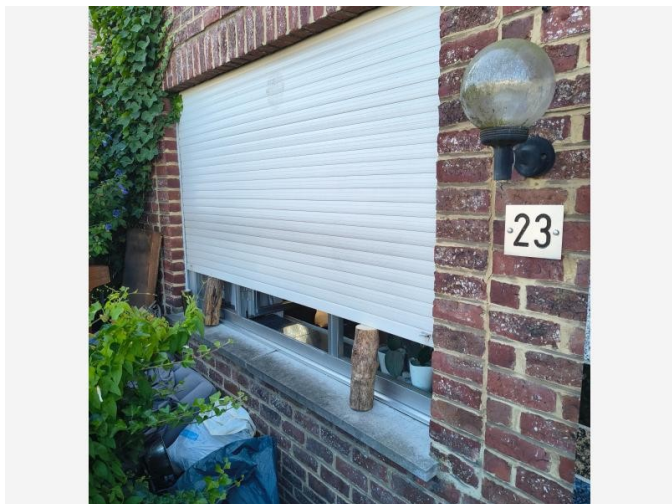
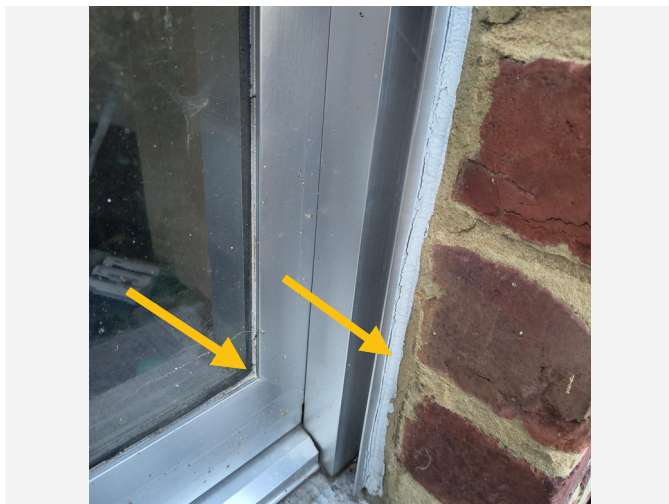
Het asbestmateriaal valt onder de mijlpaal van 2040.

| Eindbeoordeling materiaalrisico | Laag materiaalrisico en/of verlaagde kans op vezelvrijgave |

| Asbestsoort (vezeltype) | Amfibool aanwezig, uitgezonderd crocidoliet |
| Toestand van het materiaal | Licht beschadigd, licht verweerd. Intact calciumsilicaatmateriaal of categorie III 'gebondenheid' |

| Asbestmateriaal | In-situ afwerkingslagen - Pasta, stopverf, voegsel, stopsel, vulsel, mastiek, kitten, ... |

- Zorg voor een veilig beheer. Vermijd het beschadigen van het asbestmateriaal. Controleer de toestand jaarlijks op wijzigingen.
- Voer bijkomende staalname(s) uit.

- Eenvoudige handelingen: mag via doe-het-zelf of door werknemer(s) met opleidingsattest eenvoudige handelingen  
U mag deze asbesttoepassing zelf verwijderen zonder het materiaal te beschadigen. Maak gebruik van de nodige veiligheidsvoorzieningen (o.a. wegwerpoverall, FFP3 masker). Informeer u onderaan dit attest in de rubriek "Asbest beheren en verwijderen"

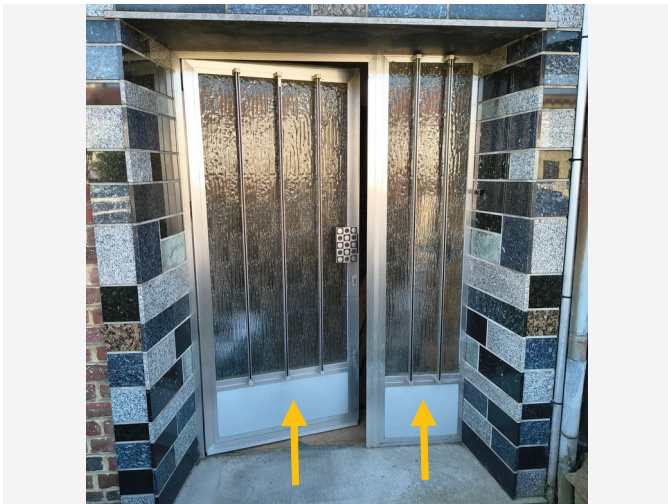
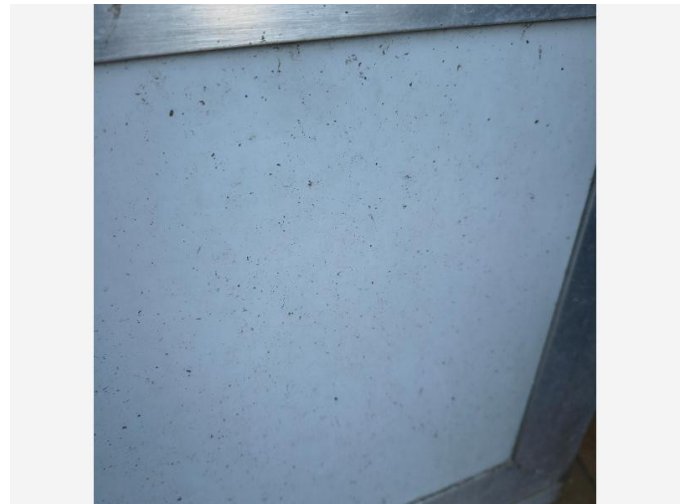
Het asbestmateriaal valt onder de mijlpaal van 2040.

| Eindbeoordeling materiaalrisico | Laag materiaalrisico en/of verlaagde kans op vezelvrijgave |

| Asbestsoort (vezeltype) | Crocidoliet aanwezig |
| Toestand van het materiaal | Onbeschadigd, niet verweerd |

| Asbestmateriaal | Plaat, paneel, tablet - Geëmailleerd, type Glasal |

- Zorg voor een veilig beheer. Vermijd het beschadigen van het asbestmateriaal. Controleer de toestand jaarlijks op wijzigingen.
- Voer bijkomende staalname(s) uit.

- Eenvoudige handelingen: mag via doe-het-zelf of door werknemer(s) met opleidingsattest eenvoudige handelingen  
U mag deze asbesttoepassing zelf verwijderen zonder het materiaal te beschadigen. Maak gebruik van de nodige veiligheidsvoorzieningen (o.a. wegwerpovertal, FFP3 masker). Informeer u onderaan dit attest in de rubriek "Asbest beheren en verwijderen"

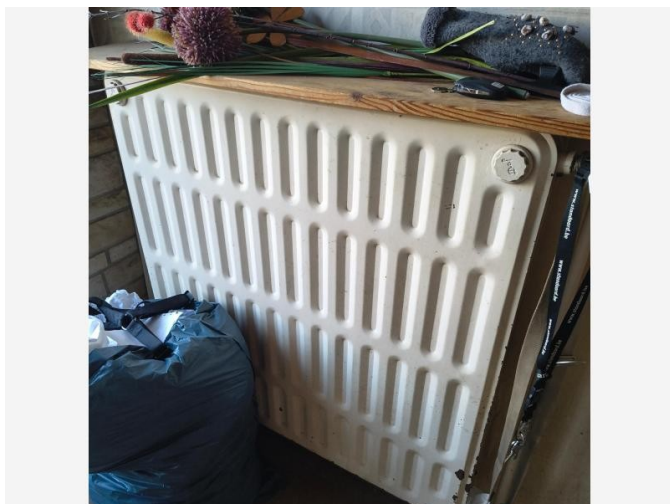
De radiatoren bevatten mogelijk asbesthoudend materiaal en is het raadzaam om bij verwijdering gebruik te maken van de nodige veiligheidsvoorzieningen (o.a. wegwerpoverall, FFP3 masker). Verwijder de radiatoren in zijn geheel zonder ze te beschadigen.

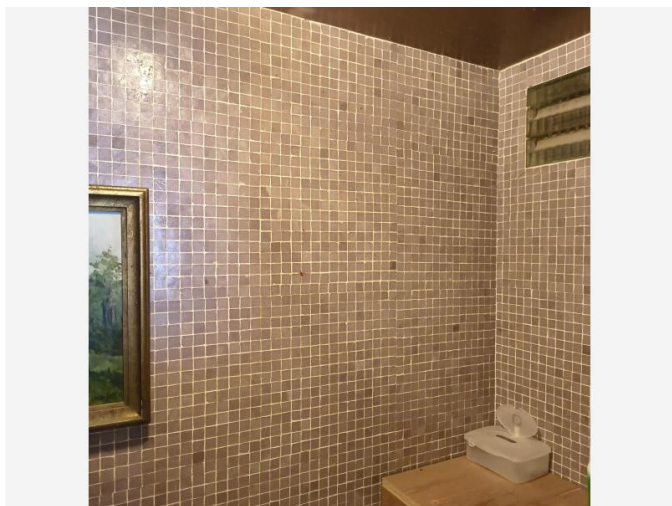
Achter de muurtegels zit mogelijk asbesthoudende cementlijm. Bij verwijdering is het raadzaam om een staal te laten nemen en de nodige beschermingsmiddelen te dragen (o.a. wegwerpoverall, FFP3 masker).

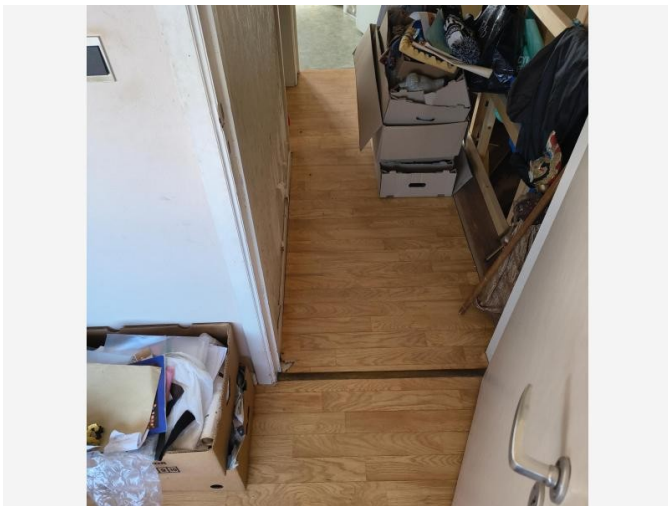
Onder het vloerzeil zit mogelijk asbesthoudende lijm. Indien bij verwijdering lijm aanwezig blijkt te zijn, is het raadzaam om een staal te laten nemen en de nodige beschermingsmiddelen te dragen (o.a. wegwerpoverall, FFP3 masker).

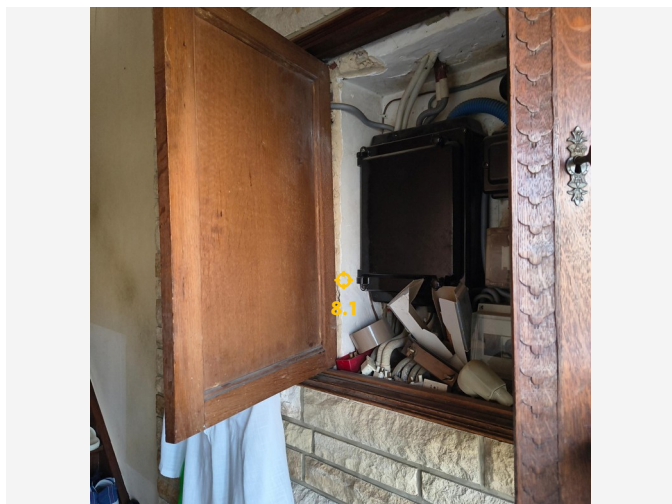
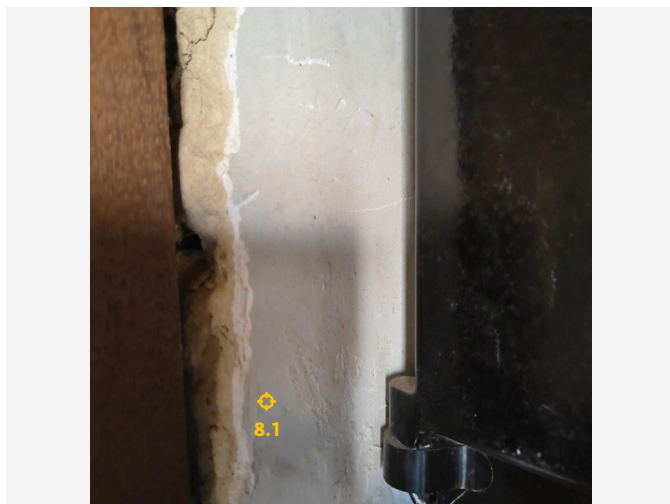
## Fiche 8: Pleisterwerk muren

Geen asbest

| # | Type | Referentie | Resultaat |
|---|---|---|---|
| 8.1 | Mengmonster | M01 | Geen asbest |

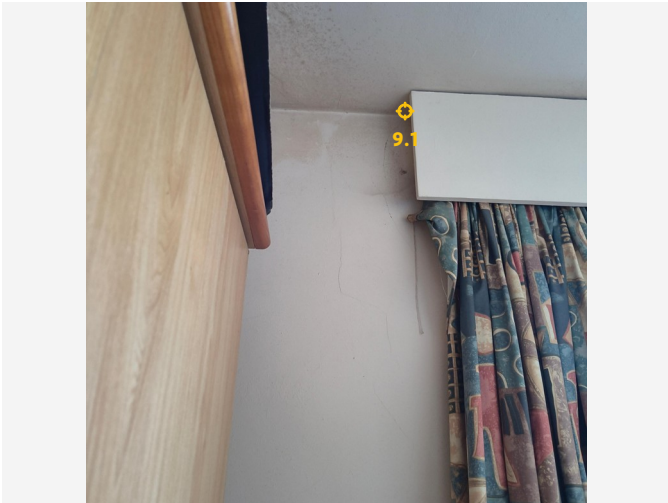
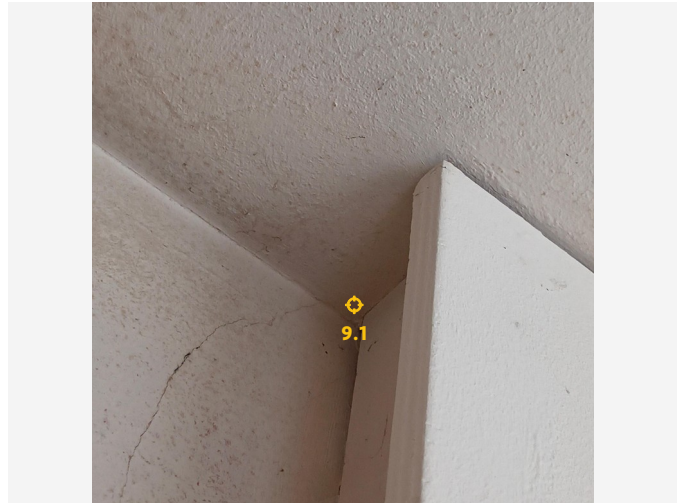
## Fiche 9: Pleisterwerk plafonds

Geen asbest

| # | Type | Referentie | Resultaat |
|---|---|---|---|
| 9.1 | Mengmonster | M02 | Geen asbest |
