# Asbestinventarisatetest

Eikenbosstraat 8, 1640 Sint-Genesius-Rode

Attestnummer : 20260706-000386.000

**Niet-asbestveilig**

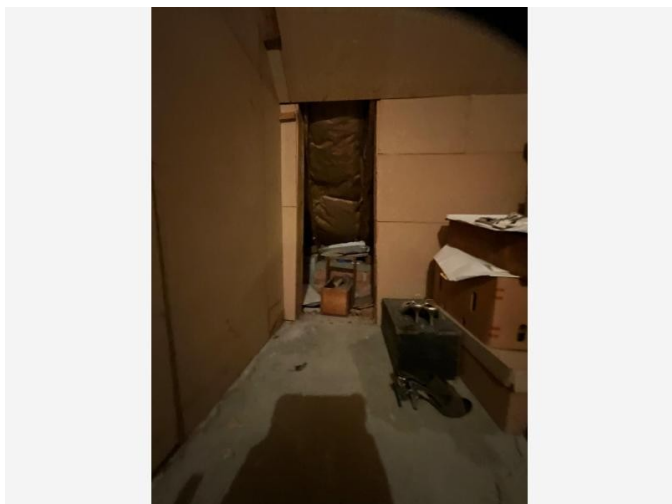
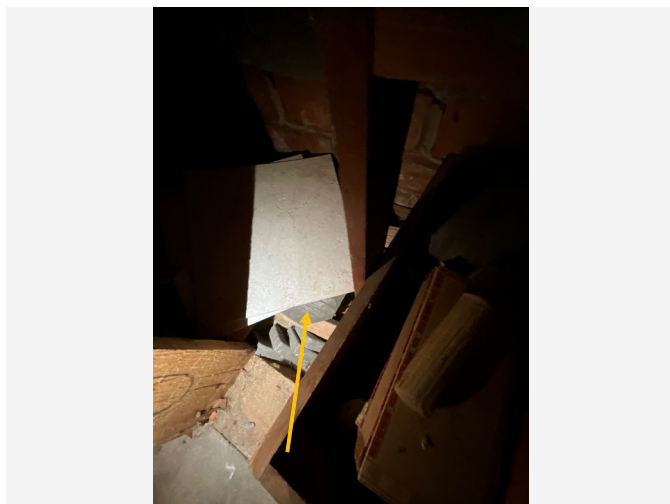
| Beschrijving | Leien zolder |
| Type afvalstof | Betreft stock-voorraad of gedemonteerde asbestmaterialen |
| Asbestmaterialen | <ul style="list-style-type: none"><li>Dak- en gevelbekleding - Lei, shingle</li></ul> |
| Hoeveelheid (gewicht - aantal) | <ul style="list-style-type: none"><li>10,00 kg - 1 stuk</li></ul> |
| Identificatiemethode | De asbestdeskundige beoordeelt het materiaal als asbestverdacht en dus asbesthoudend, en dit zonder monsternamen. |

Het asbestmateriaal valt onder de mijlpaal van 2040.

**Dringend verwijderen**

- Verwijder het asbestafval.

- Eenvoudige handelingen: mag via doe-het-zelf of door werknemer(s) met opleidingsattest eenvoudige handelingen  
De toepassing mag zelf verwijderd worden onder de voorwaarden terug te vinden op:  
<https://ovam.vlaanderen.be/wie-mag-wat-verwijderen>

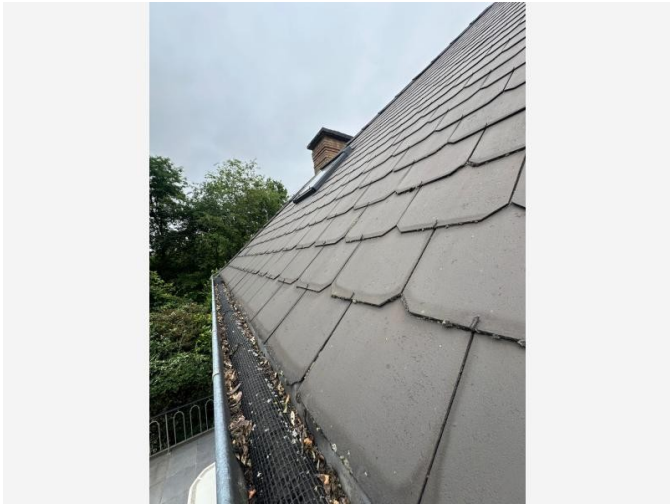
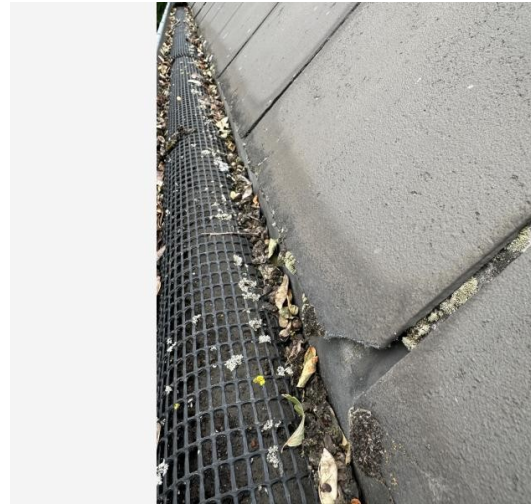
| Eindbeoordeling materiaalrisico | Laag materiaalrisico en/of verlaagde kans op vezelvrijgave |

| Asbestsoort (vezeltype) | Alleen chrysotiel aanwezig |
| Toestand van het materiaal | Licht beschadigd, licht verweerd. Intacte calciumsilicaatplaat of materiaal met categorie 3-gebondenheid |

| # | Type | Referentie | Resultaat |
|---|---|---|---|
| 2.1 | Puntmonster | LEI | Chrysotiel |

| Beschrijving | Dakleien |
| Hoeveelheid (oppervlakte - aantal) | • 160,00 m <sup>2</sup> - 1 stuk |

Het asbestmateriaal valt onder de mijlpaal van 2034.

Verwijderen

- Zorg voor een veilig beheer. Vermijd het beschadigen van het asbestmateriaal. Controleer de toestand jaarlijks op wijzigingen.
- Hemelwater dat afspoelt van asbestcement daken of gevels kan asbestdeeltjes bevatten. Gebruik het enkel voor gesloten circuits (bv. spoelen toiletten). Reinig na het vervangen van het dak of de gevel de dakgoten en regenwaterput of -ton om asbesthoudend sediment of slib te verwijderen

- Eenvoudige handelingen: enkel door erkend asbestverwijderaar  
Verwijderingsvoorschriften volgens Codex over het welzijn op het werk Art. VI.3-54.

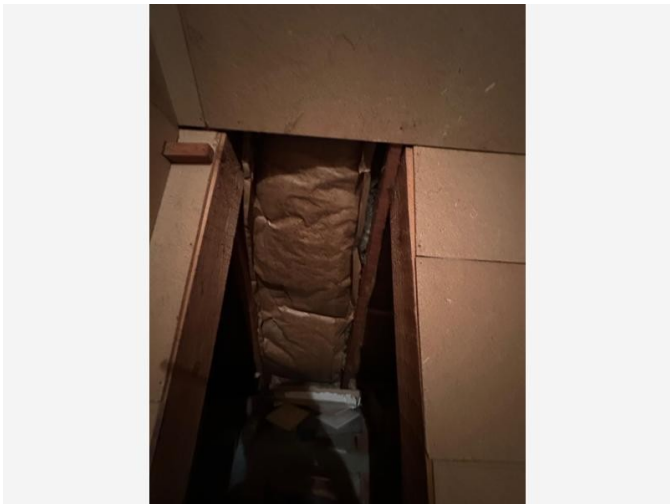
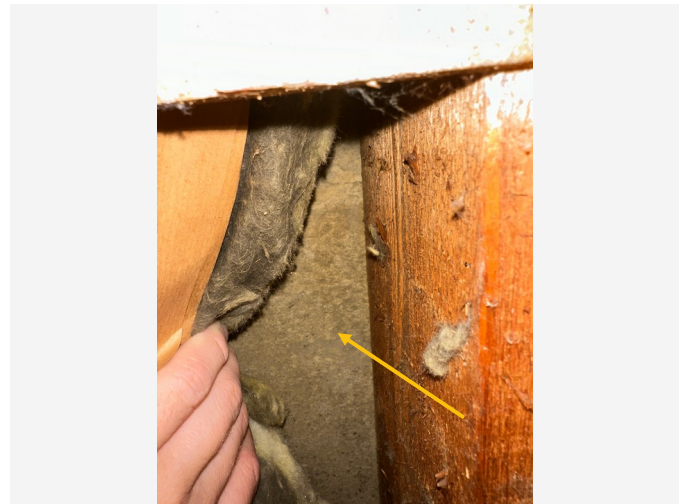
| Eindbeoordeling materiaalrisico | Zeer laag materiaalrisico en/of zeer lage kans op vezelvrijgave |

| Asbestsoort (vezeltype) | Alleen chrysotiel aanwezig |
| Toestand van het materiaal | Onbeschadigd, niet verweerd |

| # | Type | Referentie | Resultaat |
|---|---|---|---|
| 3.1 | Puntmonster | ODP | Chrysotiel |

| Beschrijving | Onderdakplaten |
| Hoeveelheid (oppervlakte - dikte - aantal) | <ul style="list-style-type: none"><li>• 160,00 m<sup>2</sup> - 0,40 cm - 1 stuk</li></ul> |

Het asbestmateriaal valt onder de mijlpaal van 2040.

Zorgvuldig beheren

- Zorg voor een veilig beheer. Vermijd het beschadigen van het asbestmateriaal. Controleer de toestand jaarlijks op wijzigingen.

- Eenvoudige handelingen: enkel door erkend asbestverwijderaar  
Verwijderingsvoorschriften volgens Codex over het welzijn op het werk Art. VI.3-54.

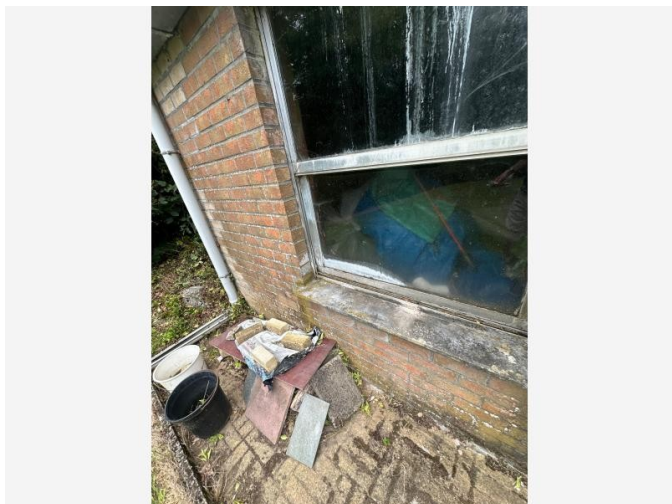
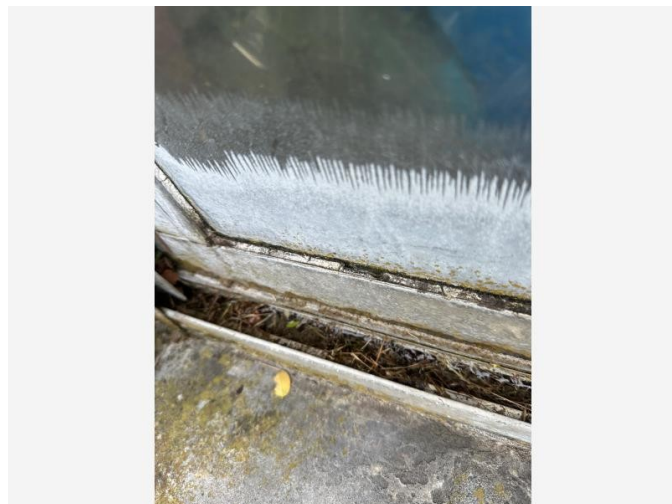
| Eindbeoordeling materiaalisico | Laag materiaalisico en/of verlaagde kans op vezelvrijgave |

| Asbestsoort (vezeltype) | Alleen chrysotiel aanwezig |
| Toestand van het materiaal | Licht beschadigd, licht verweerd. Intacte calciumsilicaatplaat of materiaal met categorie 3-gebondenheid |

| # | Type | Referentie | Resultaat |
|---|---|---|---|
| 4.1 | Puntmonster | MAS | Chrysotiel |

| Beschrijving | Mastiek ramen berging |
| Hoeveelheid (lengte - aantal) | <ul style="list-style-type: none"><li>• 4,00 m - 1 stuk</li></ul> |

Het asbestmateriaal valt onder de mijlpaal van 2040.

Zorgvuldig beheren

- Zorg voor een veilig beheer. Vermijd het beschadigen van het asbestmateriaal. Controleer de toestand jaarlijks op wijzigingen.

- Eenvoudige handelingen: enkel door erkend asbestverwijderaar  
Verwijderingsvoorschriften volgens Codex over het welzijn op het werk Art. VI.3-54.

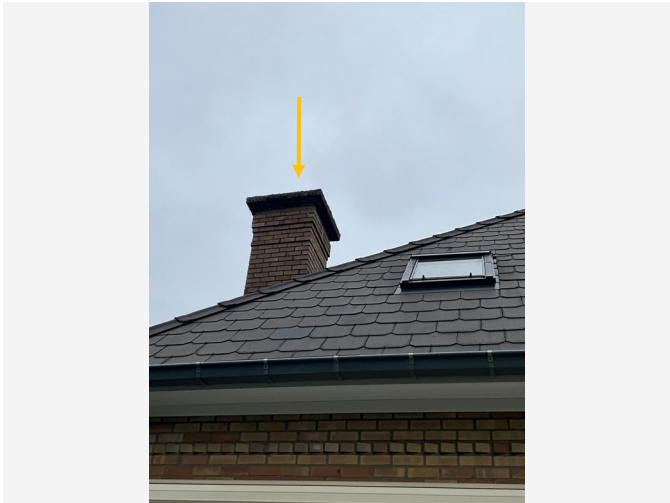
**Reden:** Het te onderzoeken materiaal situeert zich hoger dan 3,50 m te rekenen vanaf een veilige ondergrond

**Uitleg van de asbestdeskundige:** Het is niet mogelijk om de binnenzijde van de rookgaskanalen te onderzoeken.

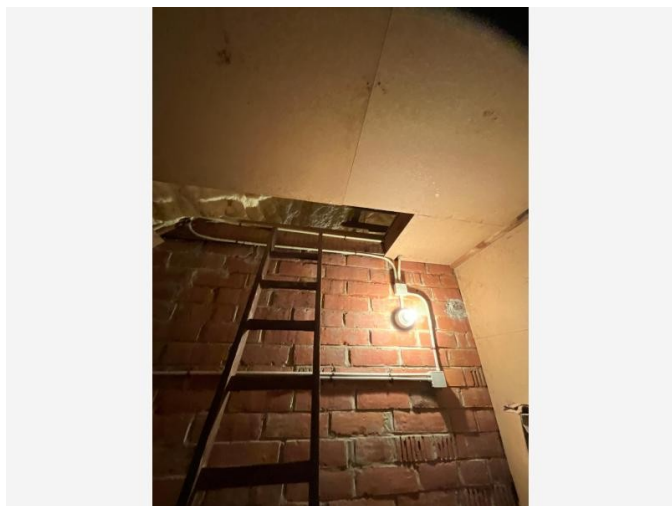
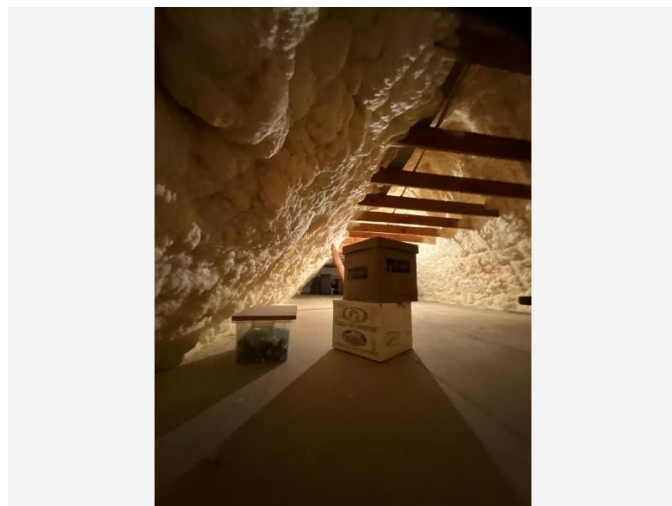
Er werden geen asbestverdachte materialen aangetroffen op de zolder.

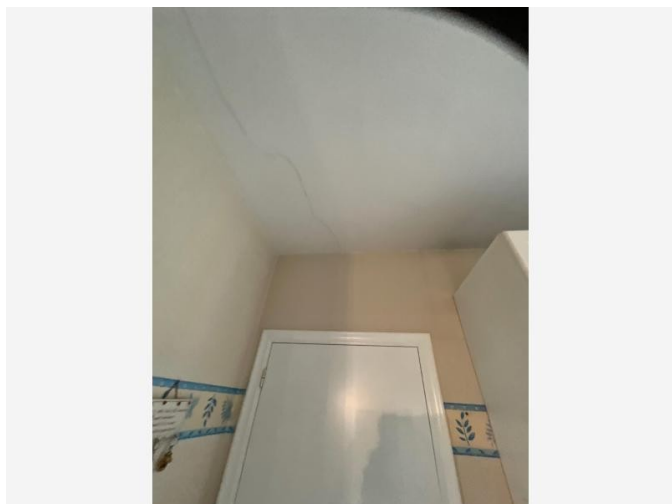
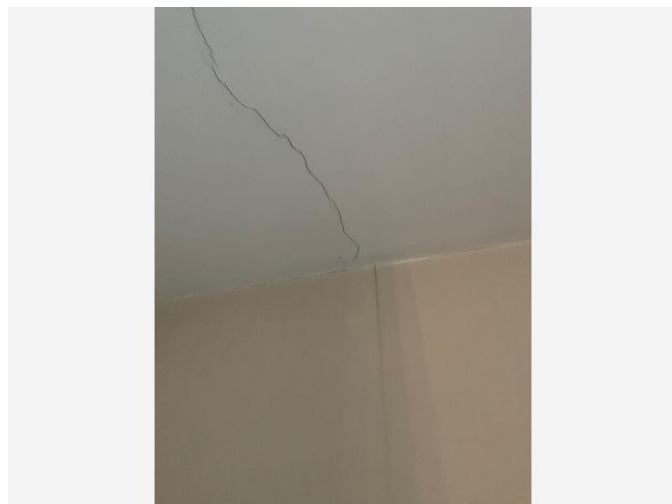
## Fiche 7: Pleisterwerk plafonds

Geen asbest

| # | Type | Referentie | Resultaat |
|---|---|---|---|
| 7.1 | Mengmonster | PLPL | Geen asbest |

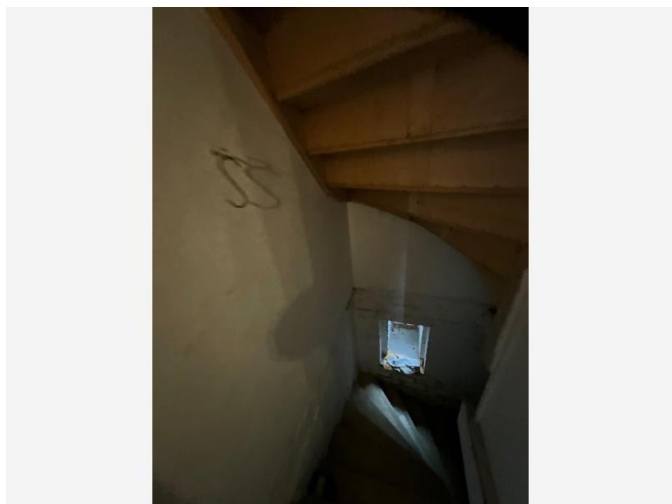
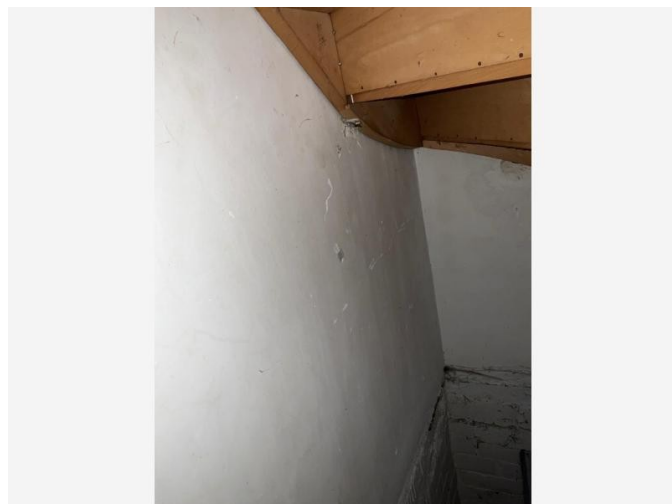
## Fiche 8: Pleisterwerk muren

Geen asbest

| # | Type | Referentie | Resultaat |
|---|---|---|---|
| 8.1 | Mengmonster | PLM | Geen asbest |

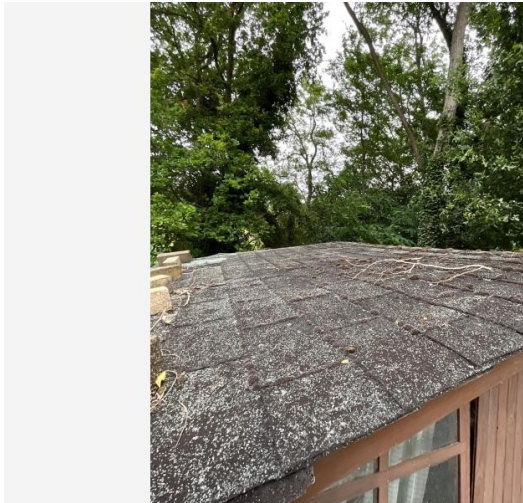
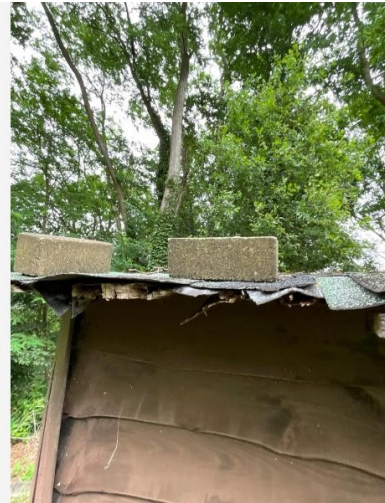
## Fiche 9: Shingles dak tuinhuis

Geen asbest
