# Asbestinventarisatetest

Rijstraat 73, 9400 Ninove

Attestnummer : 20260714-000104.000

**Niet-asbestveilig**

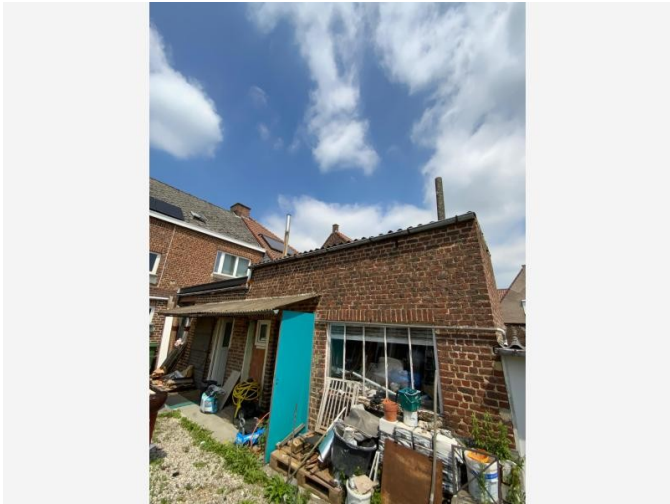
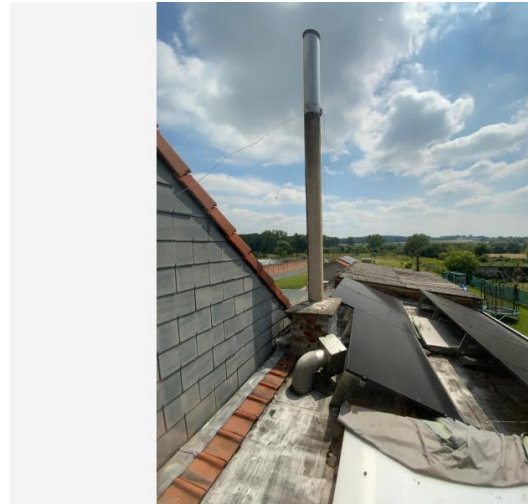
| Eindbeoordeling materiaalrisico | Verhoogd materiaalrisico en/of verhoogde kans op vezelvrijgave |

| Gebondenheid | Categorie 1: hechtgebonden in oorsprong |
| Asbestsoort (vezeltype) | Alleen chrysotiel aanwezig |
| Asbestconcentratie | Laag (< 50%) |
| Afschermingsgraad van het gehele materiaal | Geheel of deels vrij aan de buitenlucht, maar geen contact met binnenlucht |
| Toestand van het materiaal | Matig beschadigd, matig verweerd |

| Beschrijving | Schouw |
| Asbestmateriaal | Rookgaskanaal |

Verwijderen

- Zorg voor een veilig beheer. Vermijd het beschadigen van het asbestmateriaal. Controleer de toestand jaarlijks op wijzigingen.
- Voer bijkomende staalname(s) uit.

- Eenvoudige handelingen: mag via doe-het-zelf of door werknemer(s) met opleidingsattest eenvoudige handelingen  
Deze toepassing kan door een aannemer die over een opleidingsattest eenvoudige handelingen beschikt of door een particulier (doe-het-zelf), verwijderd worden indien er geen verhoogd risico op vrijgave van asbestvezels (max. concentratie 0,01 vezels/cm<sup>3</sup> - CODEX Art. VI.3-54) ontstaat en de toepassing voorafgaand wordt gefixeerd/bevochtigd; de individuele elementen zonder machinale werktuigen (boormachine, slijpschijf, hogedrukreiniger,...) en zonder breken of gooien een voor een losgemaakt worden; en ten slotte dubbel en luchtdicht verpakt weggevoerd worden naar een erkend afvalpunt (recyclagepark).

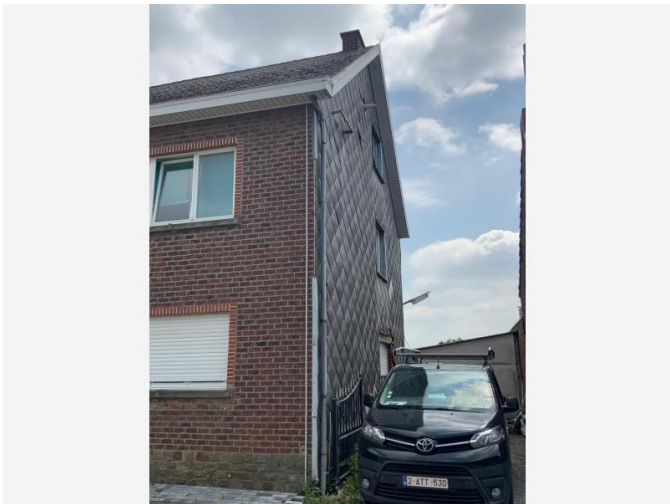
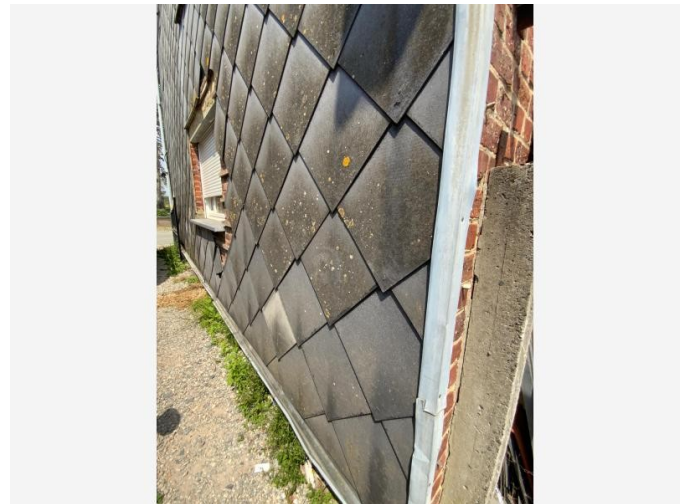
| Eindbeoordeling materiaalrisico | Verhoogd materiaalrisico en/of verhoogde kans op vezelvrijgave |

| Gebondenheid | Categorie 1: hechtgebonden in oorsprong |
| Asbestsoort (vezeltype) | Alleen chrysotiel aanwezig |
| Toestand van het materiaal | Matig beschadigd, matig verweerd |

| # | Type | Referentie | Resultaat |
|---|---|---|---|
| 2.1 | Puntmonster | 8726-leizij-rij | Chrysotiel |

| Beschrijving | Gevel met leien |
| Asbestmateriaal | Dak- en gevelbekleding - Lei, shingle |

Verwijderen

- Verwijder dit asbestmateriaal zo snel mogelijk. Volg de toestand goed op.
- Hemelwater dat afspoelt van asbestcement daken of gevels kan asbestdeeltjes bevatten. Gebruik het enkel voor gesloten circuits (bv. spoelen toiletten). Reinig na het vervangen van het dak of de gevel de dakgoten en regenwaterput of -ton om asbesthoudend sediment of slib te verwijderen

- Eenvoudige handelingen: mag via doe-het-zelf of door werknemer(s) met opleidingsattest eenvoudige handelingen  
Deze toepassing kan door een aannemer die over een opleidingsattest eenvoudige handelingen beschikt of door een particulier (doe-het-zelf), verwijderd worden indien er geen verhoogd risico op vrijgave van asbestvezels (max. concentratie 0,01 vezels/cm<sup>3</sup> - CODEX Art. VI.3-54) ontstaat en de toepassing voorafgaand wordt gefixeerd/bevochtigd; de individuele elementen zonder machinale werktuigen (boormachine, slijpschijf, hogedrukreiniger,...) en zonder breken of gooien een voor een losgemaakt worden; en ten slotte dubbel en luchtdicht verpakt weggevoerd worden naar een erkend afvalpunt (recyclagepark).

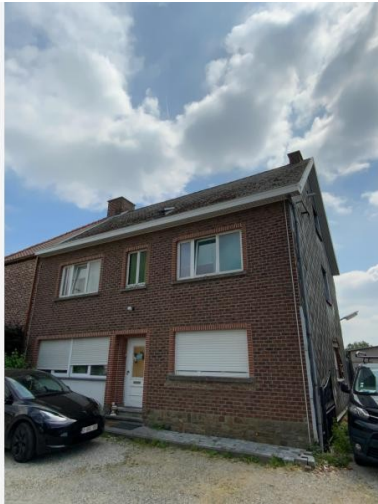
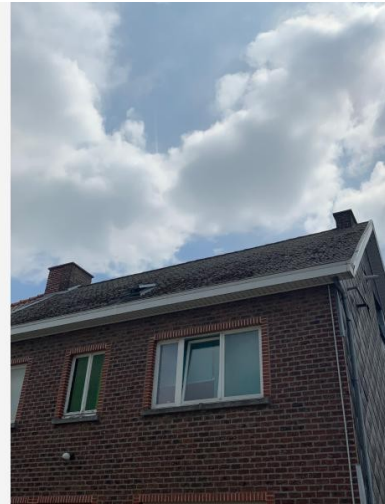
| Eindbeoordeling materiaalarisico | Laag materiaalarisico en/of verlaagde kans op vezelvrijgave |

Verwijderen

- Verwijder dit asbestmateriaal zo snel mogelijk. Volg de toestand goed op.
- Hemelwater dat afspoelt van asbestcement daken of gevels kan asbestdeeltjes bevatten. Gebruik het enkel voor gesloten circuits (bv. spoelen toiletten). Reinig na het vervangen van het dak of de gevel de dakgoten en regenwaterput of -ton om asbesthoudend sediment of slib te verwijderen

- Eenvoudige handelingen: mag via doe-het-zelf of door werknemer(s) met opleidingsattest eenvoudige handelingen  
Deze toepassing kan door een aannemer die over een opleidingsattest eenvoudige handelingen beschikt of door een particulier (doe-het-zelf), verwijderd worden indien er geen verhoogd risico op vrijgave van asbestvezels (max. concentratie 0,01 vezels/cm<sup>3</sup> - CODEX Art. VI.3-54) ontstaat en de toepassing voorafgaand wordt gefixeerd/bevochtigd; de individuele elementen zonder machinale werktuigen (boormachine, slijpschijf, hogedrukreiniger,...) en zonder breken of gooien een voor een losgemaakt worden; en ten slotte dubbel en luchtdicht verpakt weggevoerd worden naar een erkend afvalpunt (recyclagepark).

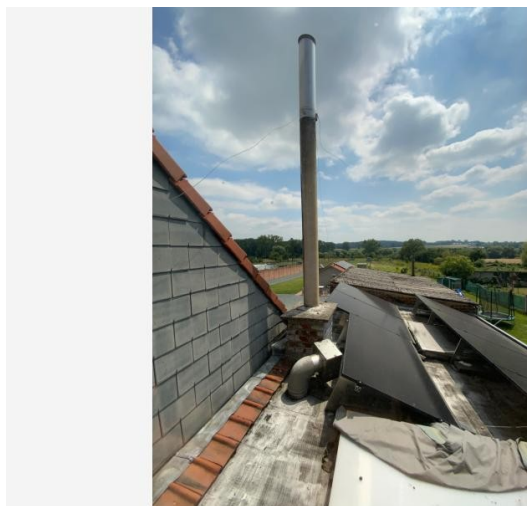
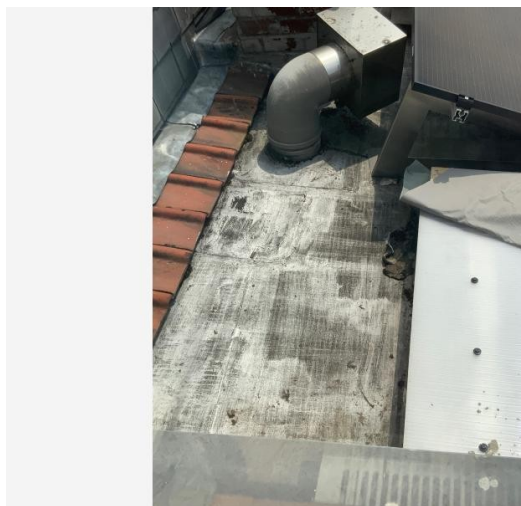
## Fiche 6: Roofing

Geen asbest

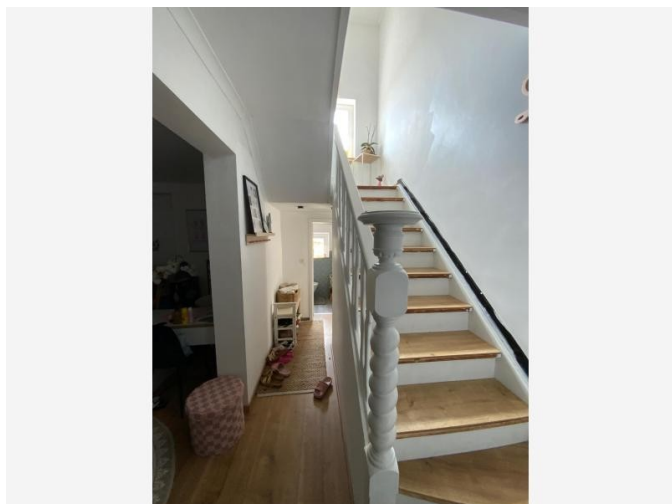
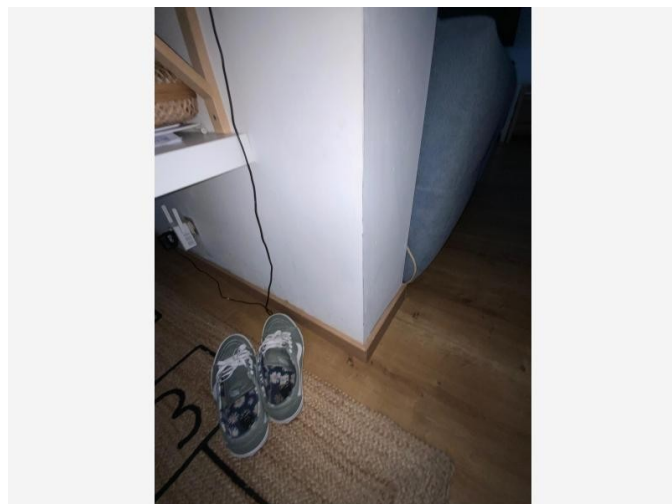
## Fiche 7: Pleisterwerk wanden

Geen asbest

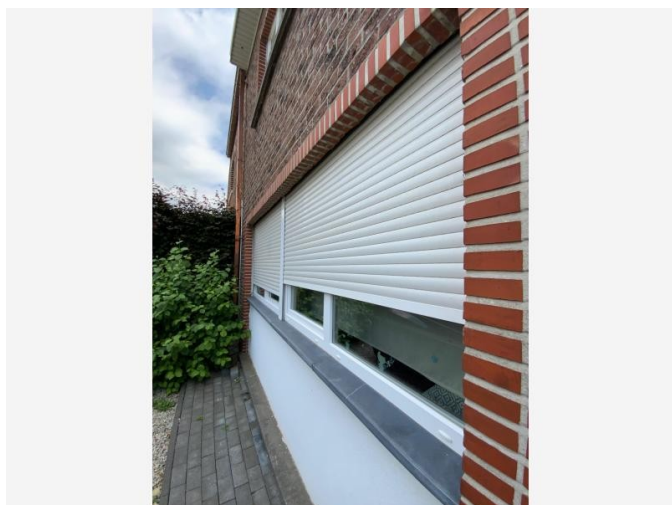
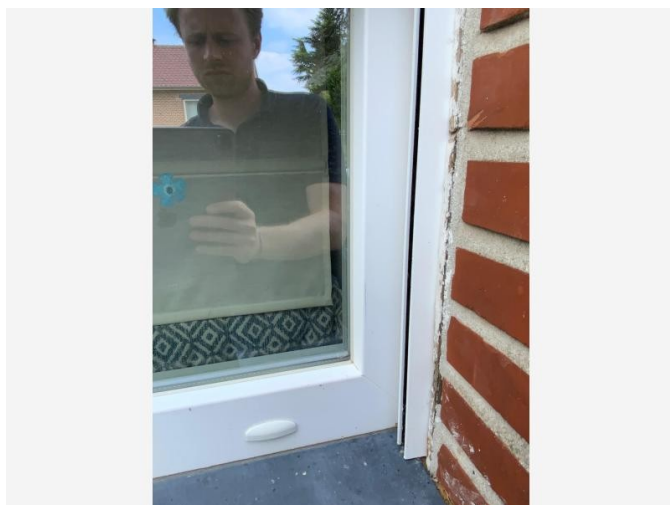
### Fiche 9: Mastiek (niet asbestverdacht)

| Beschrijving | Notitie | Terug te vinden op plannen |
|---|---|---|
| Fiche 9: Mastiek (niet asbestverdacht) | Er is geen asbestverdachte mastiek aanwezig. | - |
