# Asbestinventarisatetest

Dahliastraat 22, 1640 Sint-Genesius-Rode

Attestnummer : 20250401-000267.000

Uitgegeven op : 01.04.2025

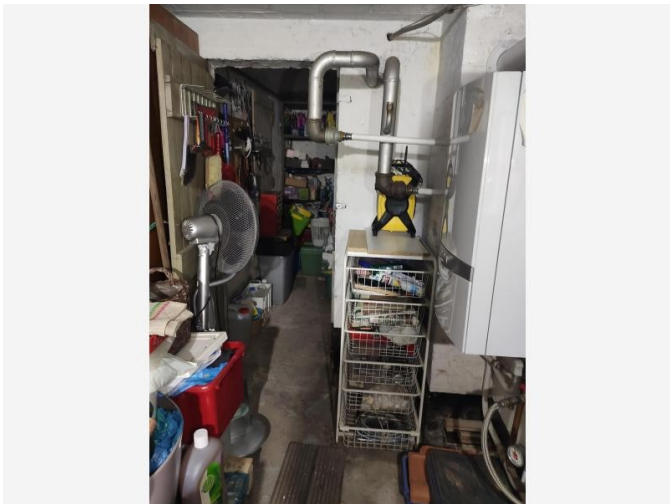
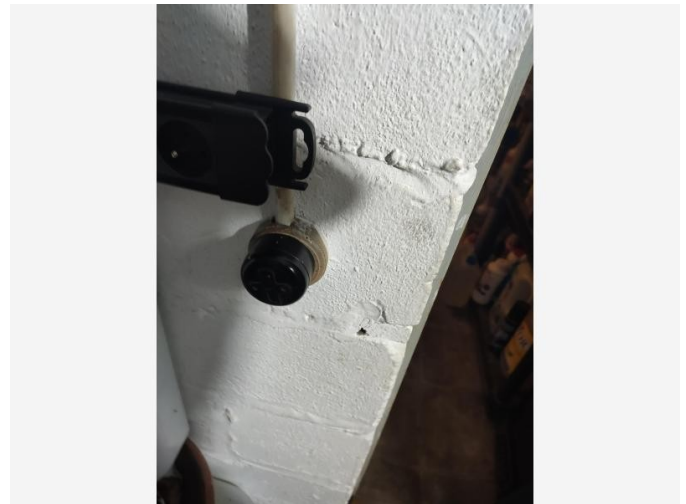
| Eindbeoordeling materiaalrisico | Laag materiaalrisico en/of verlaagde kans op vezelvrijgave |

| Asbestsoort (vezeltype) | Crocidoliet aanwezig |
| Toestand van het materiaal | Onbeschadigd, niet verweerd |

| Opmerking | Het betreft 2 bakjes en 2 schakelaars op het kelderverdiep. De hoeveelheid is geschat. |

Het asbestmateriaal valt onder de mijlpaal van 2040.

Zorgvuldig beheren

- Zorg voor een veilig beheer. Vermijd het beschadigen van het asbestmateriaal. Controleer de toestand jaarlijks op wijzigingen.

- Eenvoudige handelingen: mag via doe-het-zelf of door werknemer(s) met opleidingsattest eenvoudige handelingen  
De toepassing mag zelf verwijderd worden onder de voorwaarden terug te vinden op:  
<https://ovam.vlaanderen.be/wie-mag-wat-verwijderen>

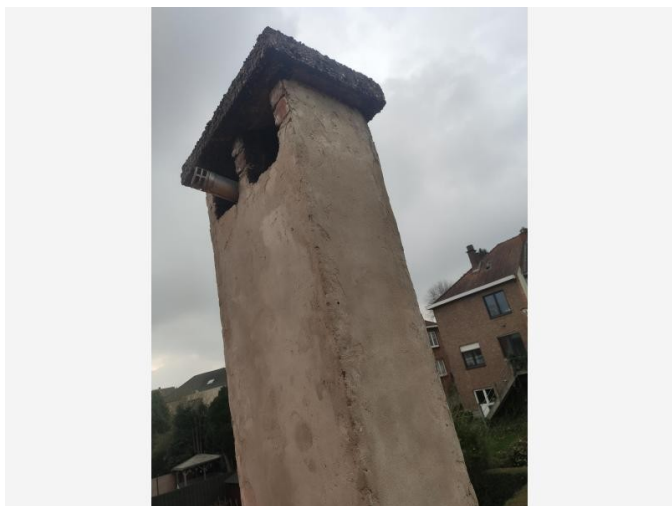
**Reden:** Het te onderzoeken materiaal situeert zich hoger dan 3,50 m te rekenen vanaf een veilige ondergrond

**Uitleg van de asbestdeskundige:** Het is niet mogelijk om de binnenzijde van de gemetselde schouwen te onderzoeken, daar de openingen zich hoger dan 3,50 meter vanaf een veilige ondergrond situeren.

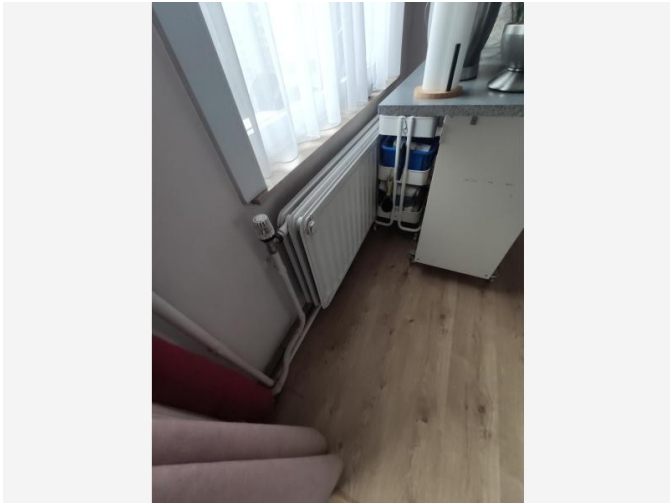
Kans op aanwezigheid van asbestverdacht afdichtingsmateriaal in de verwarmingen van het type zie foto. Staalname niet mogelijk binnen het kader van een niet-destructieve inventaris.

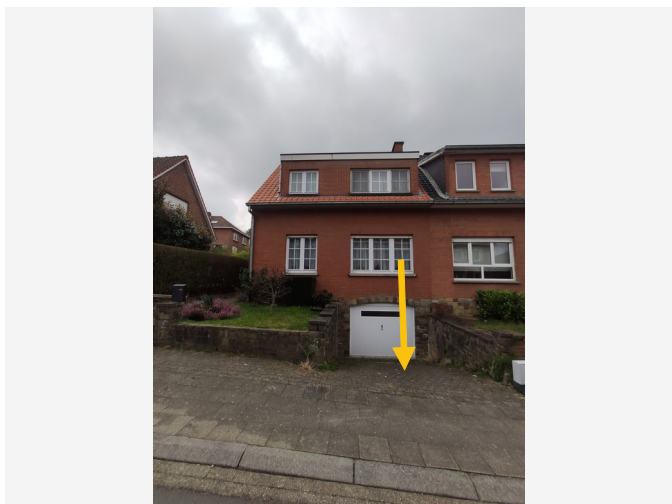
Er werden geen asbestverdachte materialen aangetroffen op de oprit.

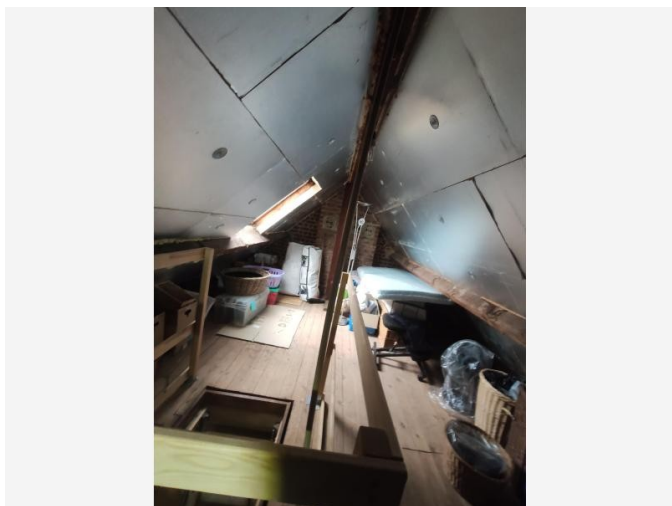
Er werden geen asbestverdachte materialen aangetroffen op de zolder. Er is geen asbestverdachte onderdakbekleding aangetroffen. Het dak is vernieuwd in 2020.

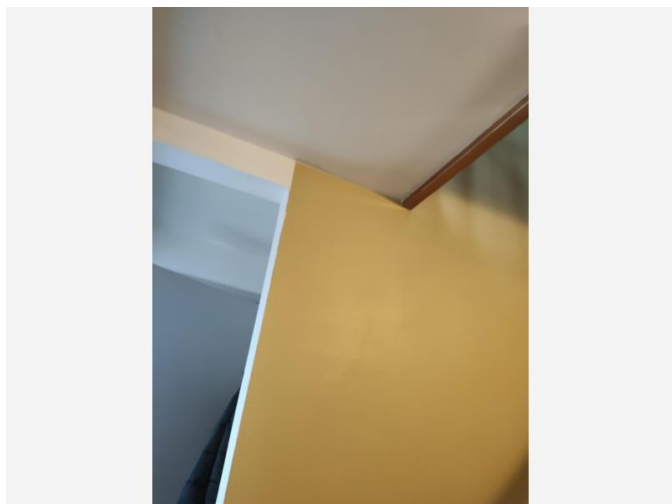
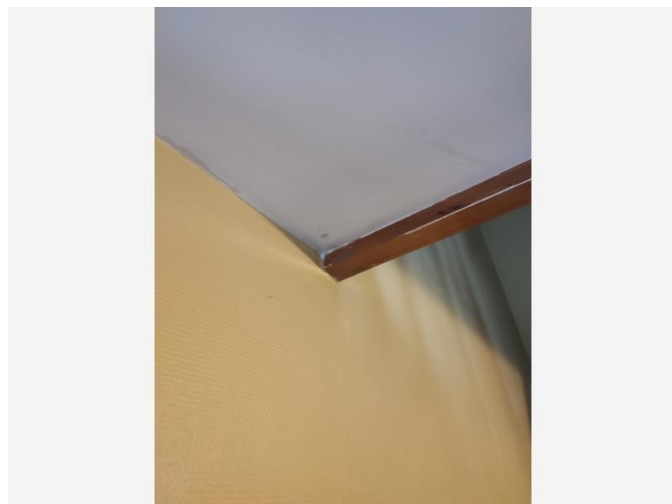
## Fiche 6: Pleisterwerk plafonds

Geen asbest

| Opmerking | Alleen de plafonds van de inkomhal en wc zijn bepleisterd. Om die reden werden slechts 2 puntmonsters opgenomen in het mengmonster. De hoeveelheid is geschat. |

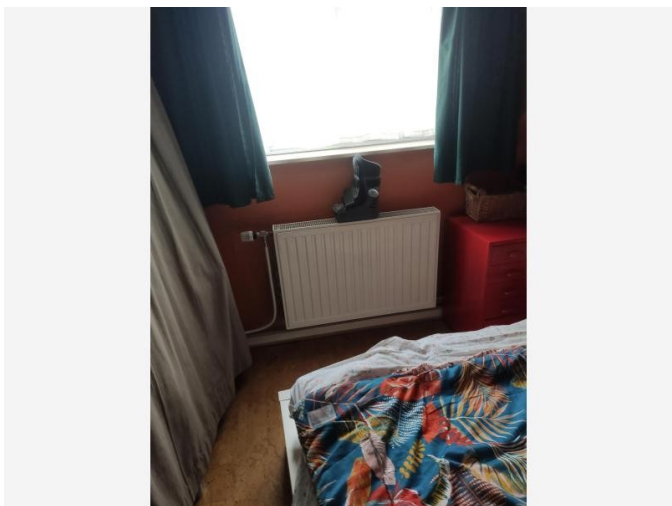
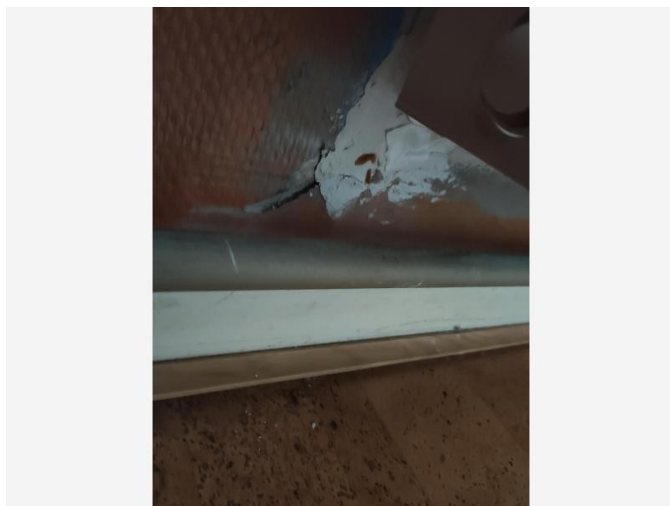
## Fiche 7: Pleisterwerk muren

Geen asbest

| Opmerking | Door afwezigheid van pleisterwerk aan de binnenwanden van de stookruimte, werden alleen puntmonsters van een natte ruimte (keuken), trappenhuis (keldertrap) en individuele ruimte (slaapkamer) opgenomen in het mengmonster. De hoeveelheid is geschat. |

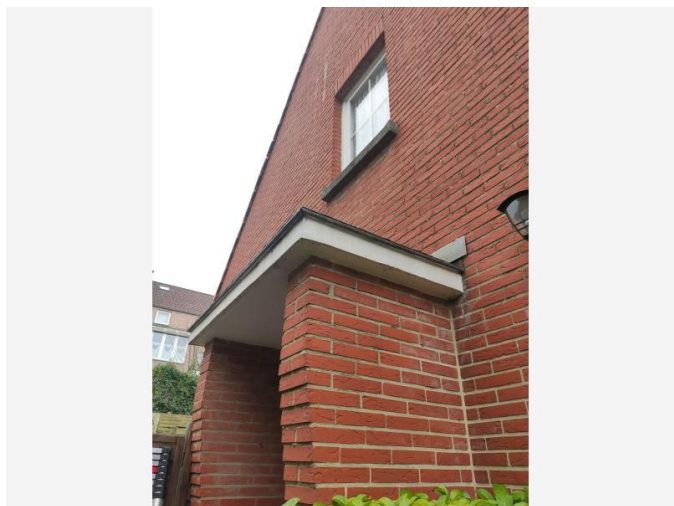
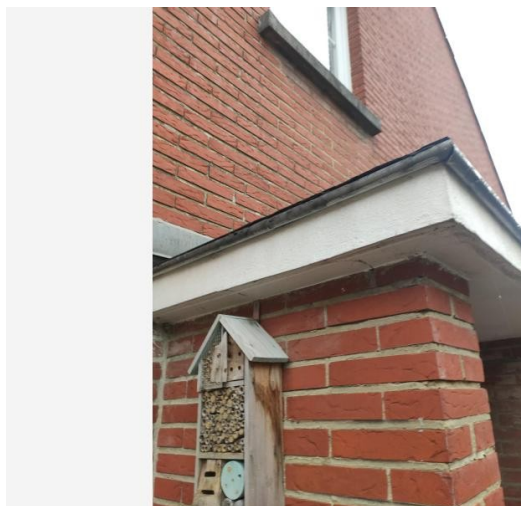
## Fiche 8: Roofing plat dak

Geen asbest

| Opmerking | Het betreft de roofingbekleding op de platte daken van de dakkappen en boven de inkom. De hoeveelheid is geschat. Alleen de bovenste laag roofingbekleding is bemonsterd. Wanneer bij eventuele werken/renovaties onderliggende lagen roofingbekleding zichtbaar worden, is het aangeraden om deze te bemonsteren alvorens aan te tasten. |
