# Asbestinventarisatattest

Assesteenweg 25, 1750 Lennik

Attestnummer : 20260709-000314.000

**Niet-asbestveilig**

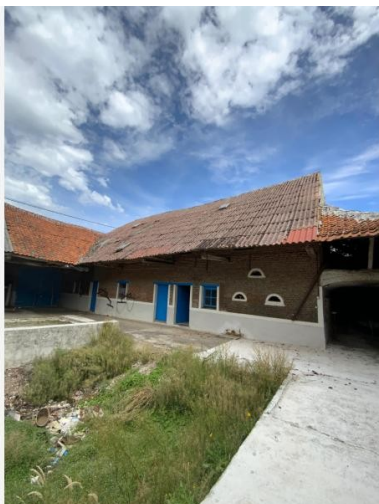
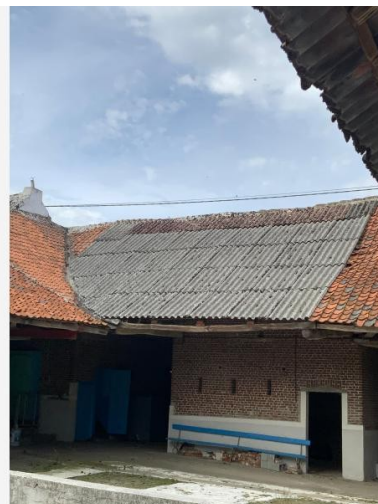
Het asbestmateriaal valt onder de mijlpaal van 2034.

**Dringend verwijderen**

| Eindbeoordeling materiaalrisico | Hoog materiaalrisico en/of hoge kans op vezelvrijgave |

| Asbestsoort (vezeltype) | Crocidoliet aanwezig |
| Toestand van het materiaal | Zwaar beschadigd, zwaar verweerd |

| # | Type | Referentie | Resultaat |
|---|---|---|---|
| 1.1 | Mengmonster | 7726-golf-ass | Chrysotiel, Crocidoliet |

| Beschrijving | Dak bestaande uit golfplaten |

- Verwijder dit asbestmateriaal zo snel mogelijk. Volg de toestand goed op.
- Hemelwater dat afspoelt van asbestcement daken of gevels kan asbestdeeltjes bevatten. Gebruik het enkel voor gesloten circuits (bv. spoelen toiletten). Reinig na het vervangen van het dak of de gevel de dakgoten en regenwaterput of -ton om asbesthoudend sediment of slib te verwijderen

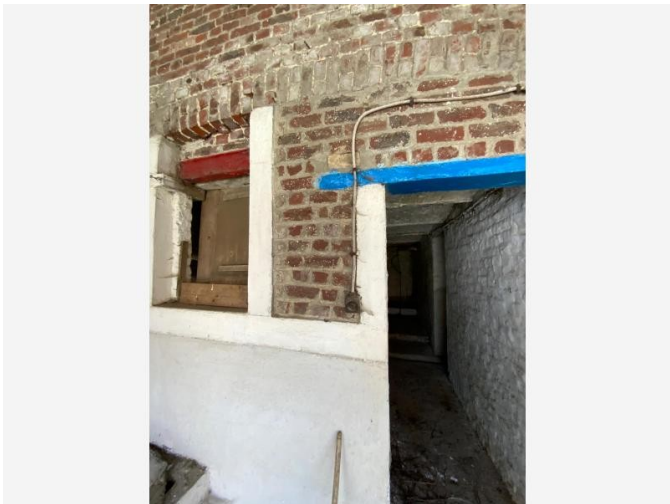
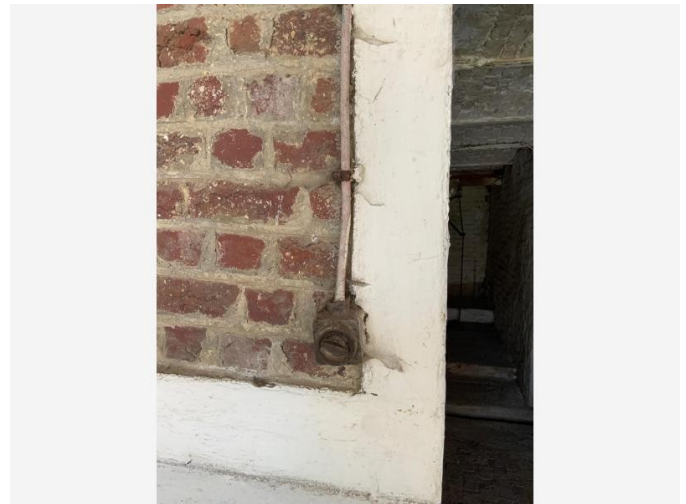
Het asbestmateriaal valt onder de mijlpaal van 2040.

Verwijderen

| Eindbeoordeling materiaalrisico | Verhoogd materiaalrisico en/of verhoogde kans op vezelvrijgave |

| Toestand van het materiaal | Licht beschadigd, licht verweerd. Intacte calciumsilicaatplaat of materiaal met categorie 3-gebondenheid |

| Beschrijving | Bakeliet schakelaars/stopcontacten |
| Identificatiemethode | <p>De asbestdeskundige beoordeelt het materiaal als asbestverdacht en dus asbesthoudend, en dit zonder monstername.</p> <p>Motivatie: De monstername brengt andere schade aan dan schade die inherent is aan de monstername.</p> |

- Zorg voor een veilig beheer. Vermijd het beschadigen van het asbestmateriaal. Controleer de toestand jaarlijks op wijzigingen.
- Voer bijkomende staalname(s) uit.

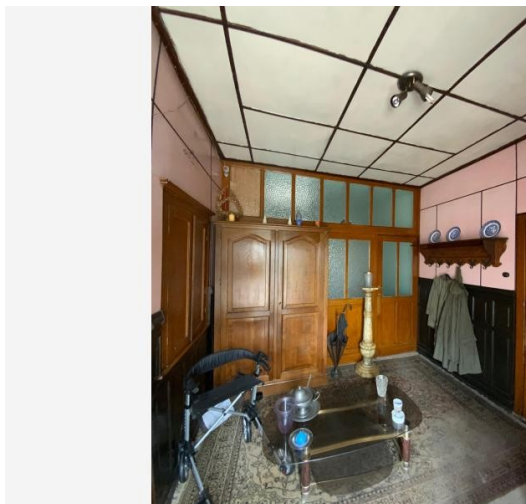
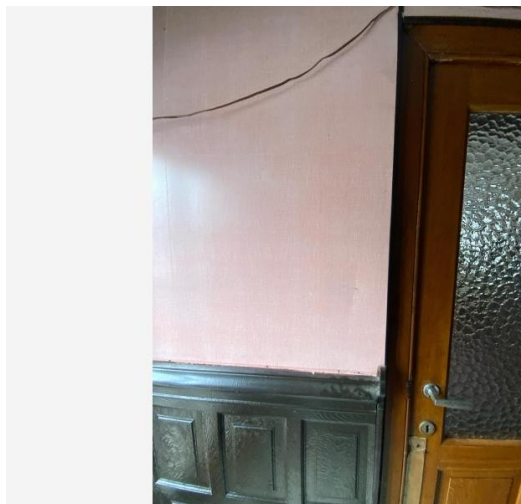
Het asbestmateriaal valt onder de mijlpaal van 2034.

Verwijderen

- Verwijder dit asbestmateriaal zo snel mogelijk. Volg de toestand goed op.

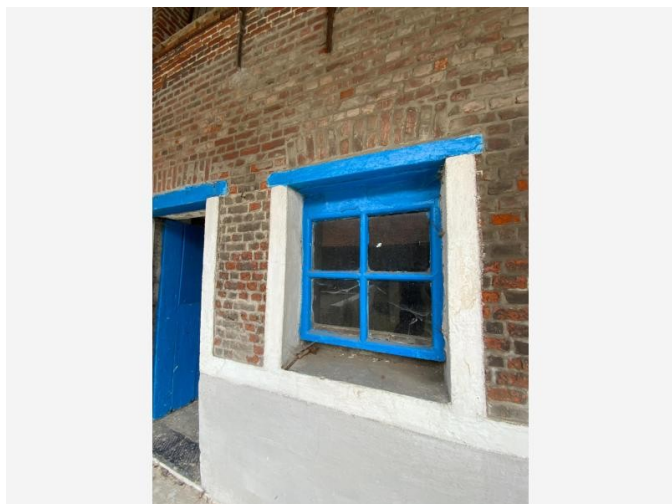
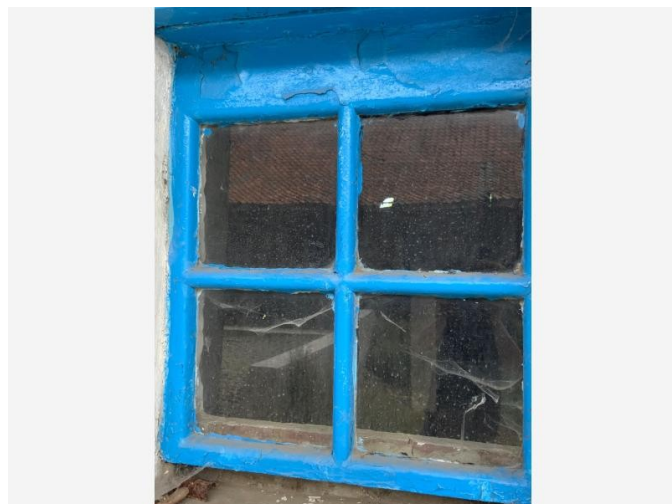
## Fiche 5: Mastiek

Geen asbest

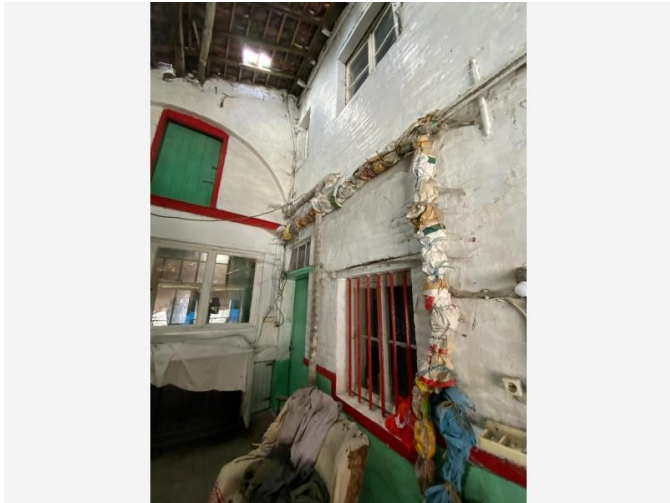
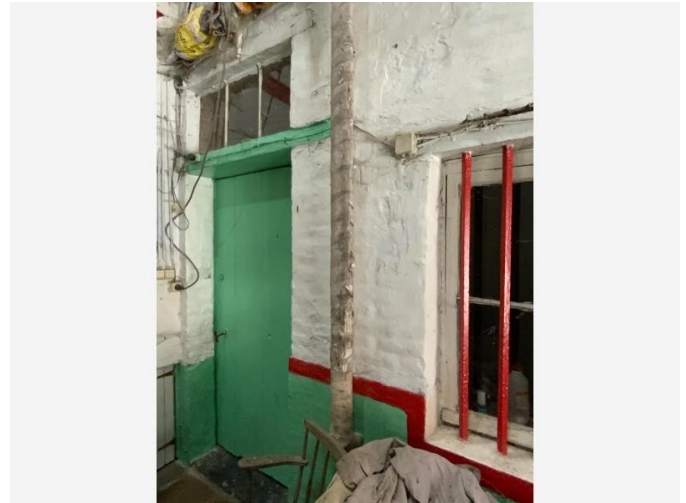
## Fiche 6: Leidingisolatie (gips)

Geen asbest

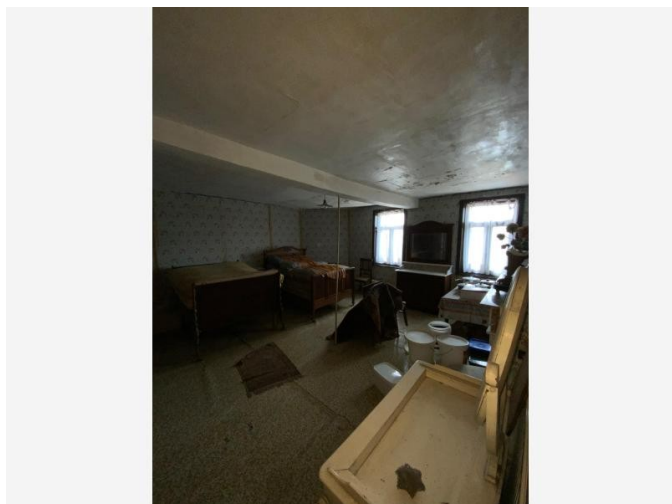
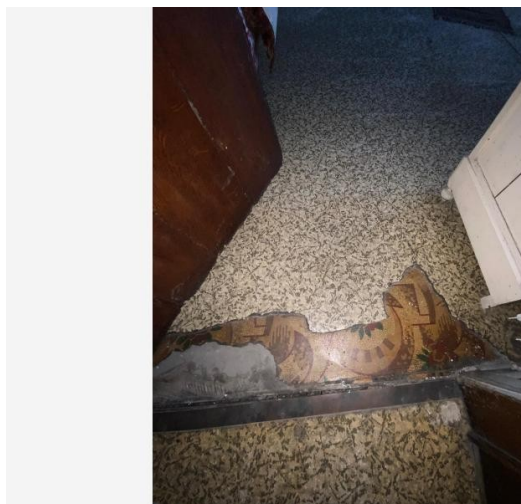
## Fiche 7: Vinyl

Geen asbest

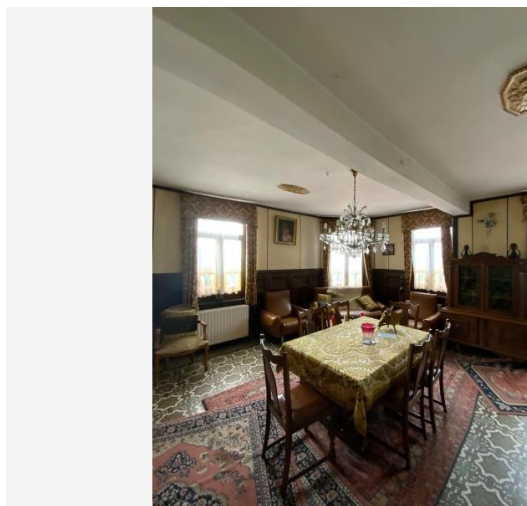
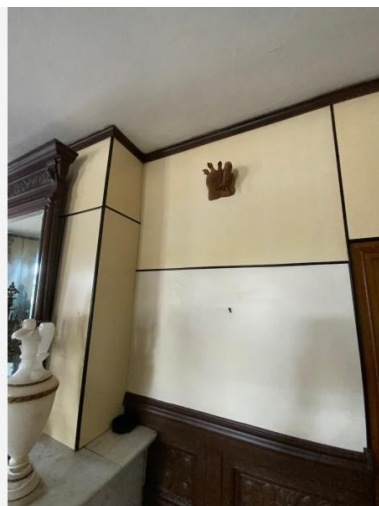
## Fiche 8: Pleisterwerk wanden

Geen asbest

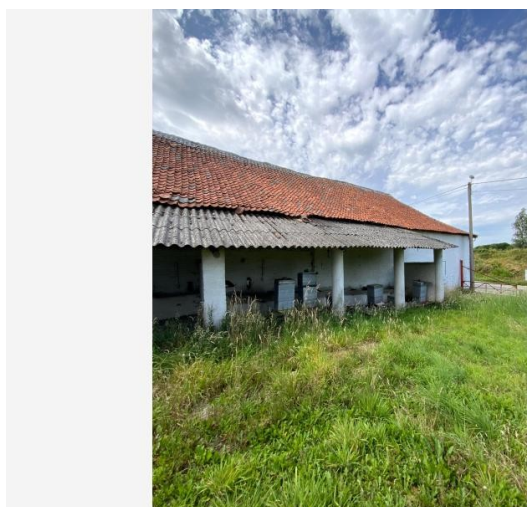
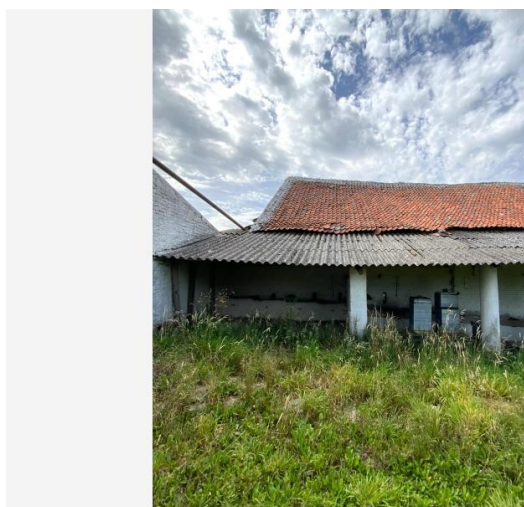
### Fiche 10: Dakbedekking bestaande uit pannen (niet verdacht)

| Beschrijving | Notitie | Terug te vinden op plannen |
|---|---|---|
| Fiche 10: Dakbedekking bestaande uit pannen (niet verdacht) | De dakbedekking is niet-asbestverdacht. | - |
