# Asbestinventarisat attest

Frans Devoghellaan 58, 1750 Lennik

Attestnummer : 20260727-000265.000

Uitgegeven op : 27.07.2026

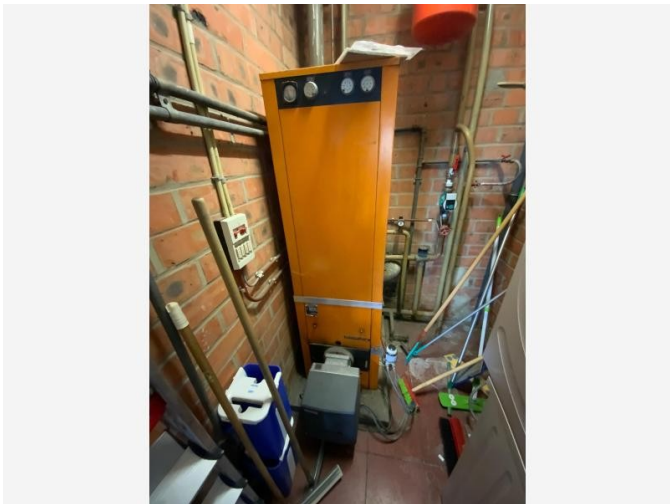
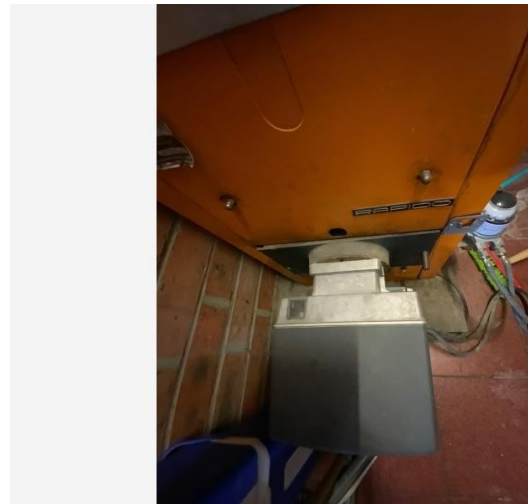
Overzichtsfoto

Detailfoto

Het asbestmateriaal valt onder de mijlpaal van 2034.

Verwijderen

| Eindbeoordeling materiaalrisico | Laag materiaalrisico en/of verlaagde kans op vezelvrijgave |

| Gebondenheid | Categorie 2: niet-hechtgebonden met matrix |
| Asbestsoort (vezeltype) | Alleen chrysotiel aanwezig |
| Asbestconcentratie | Hoog ( $\geq 50\%$ ) |
| Afschermingsgraad van het gehele materiaal | Alleen randen, niet afgeschermd, maar geen contact met binnenluchtstromen |
| Toestand van het materiaal | Licht beschadigd, licht verweerd. Intacte calciumsilicaatplaat of materiaal met categorie 3-gebondenheid |

| Beschrijving | Pakking CV-ketel |
| Asbestmateriaal | Pakking, dichting |
| Bindmiddel van asbestmateriaal | Karton - papier - viltachtig |

- Zorg voor een veilig beheer. Vermijd het beschadigen van het asbestmateriaal. Controleer de toestand jaarlijks op wijzigingen.

- Eenvoudige handelingen: mag via doe-het-zelf of door werknemer(s) met opleidingsattest eenvoudige handelingen  
Deze toepassing kan door een aannemer die over een opleidingsattest eenvoudige handelingen beschikt of door een particulier (doe-het-zelf), verwijderd worden indien er geen verhoogd risico op vrijgave van asbestvezels (max. concentratie 0,01 vezels/cm<sup>3</sup> - CODEX Art. VI.3-54) ontstaat en de toepassing voorafgaand wordt gefixeerd/bevochtigd; de individuele elementen zonder machinale werktuigen (boormachine, slijpschijf, hogedrukreiniger,...) en zonder breken of gooien een voor een losgemaakt worden; en ten slotte dubbel en luchtdicht verpakt weggevoerd worden naar een geregistreerd asbestinzamelaar of via een erkende asbestverwijderaar. (In het recyclagepark kan je niet terecht met niet-hechtgebonden asbest)

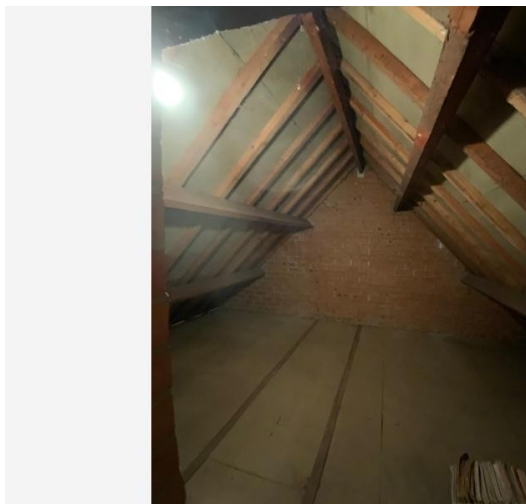
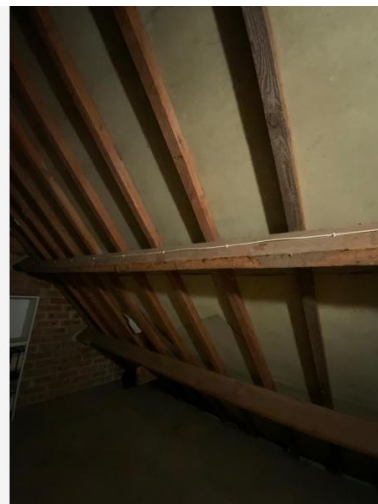
Overzichtsfoto

Detailfoto

Het asbestmateriaal valt onder de mijlpaal van 2040.

Zorgvuldig beheren

| Eindbeoordeling materiaalarisico | Zeer laag materiaalarisico en/of zeer lage kans op vezelvrijgave |

| Gebondenheid | Categorie 1: hechtgebonden in oorsprong |
| Asbestsoort (vezeltype) | Alleen chrysotiel aanwezig |
| Asbestconcentratie | Laag (< 50%) |
| Toestand van het materiaal | Onbeschadigd, niet verweerd |

| # | Type | Referentie | Resultaat |
|---|---|---|---|
| 2.1 | Puntmonster | 23726-men-fra | Chrysotiel |

| Beschrijving | Onderdak type Menuiserite |
| Asbestmateriaal | Plaat, paneel, tablet - Type Menuiserite |

- Zorg voor een veilig beheer. Vermijd het beschadigen van het asbestmateriaal. Controleer de toestand jaarlijks op wijzigingen.

- Eenvoudige handelingen: mag via doe-het-zelf of door werknemer(s) met opleidingsattest eenvoudige handelingen  
Deze toepassing kan door een aannemer die over een opleidingsattest eenvoudige handelingen beschikt of door een particulier (doe-het-zelf), verwijderd worden indien er geen verhoogd risico op vrijgave van asbestvezels (max. concentratie 0,01 vezels/cm<sup>3</sup> - CODEX Art. VI.3-54) ontstaat en de toepassing voorafgaand wordt gefixeerd/bevochtigd; de individuele elementen zonder machinale werktuigen (boormachine, slijpschijf, hogedrukreiniger,...) en zonder breken of gooien een voor een losgemaakt worden; en ten slotte dubbel en luchtdicht verpakt weggevoerd worden naar een erkend afvalpunt (recyclagepark).

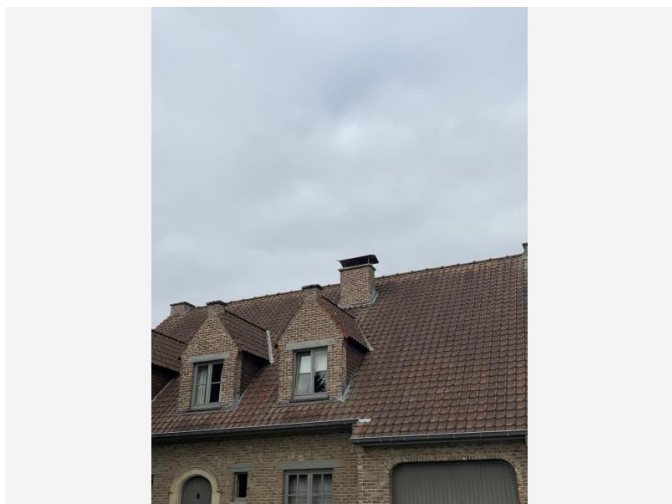
*Situeringsfoto*

**Reden:** Het te onderzoeken materiaal situeert zich hoger dan 3,50 m te rekenen vanaf een veilige ondergrond

**Uitleg van de asbestdeskundige:** De binnenkant van de schouw is niet waarneembaar. De schouw bevat binnenin mogelijk een asbestcement rookgaskanaal. Laat dit onderzoeken bij eventuele werken.

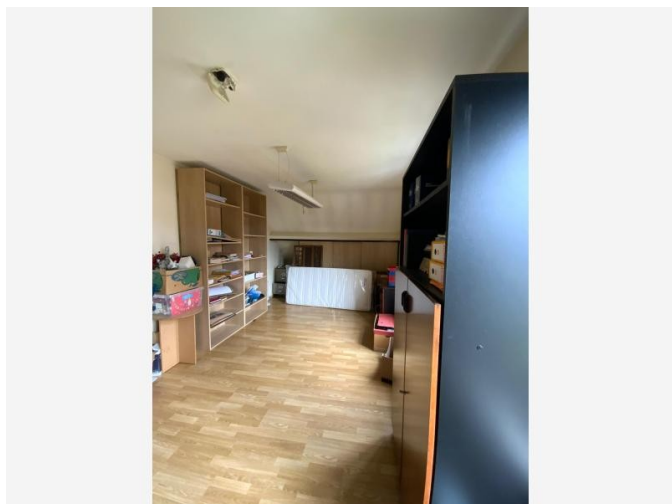
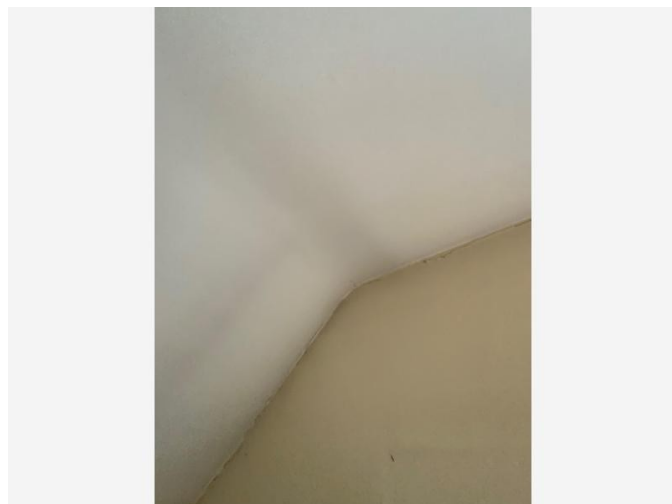
## Fiche 4: Pleisterwerk wanden

Geen asbest

| # | Type | Referentie | Resultaat |
|---|---|---|---|
| 4.1 | Mengmonster | 23726-Plei-fra | Geen asbest |

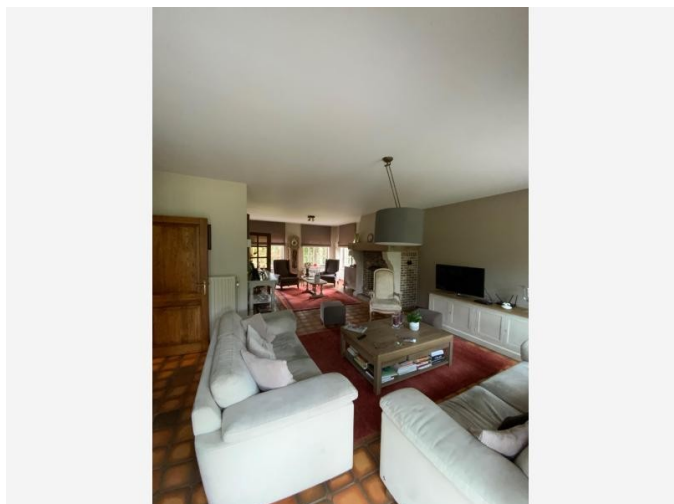
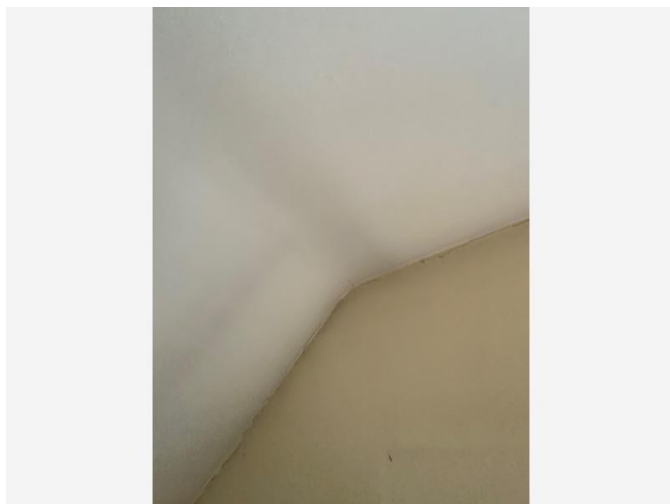
## Fiche 5: Pleisterwerk plafonds

Geen asbest

| # | Type | Referentie | Resultaat |
|---|---|---|---|
| 5.1 | Mengmonster | 23726-pleipla-frans | Geen asbest |

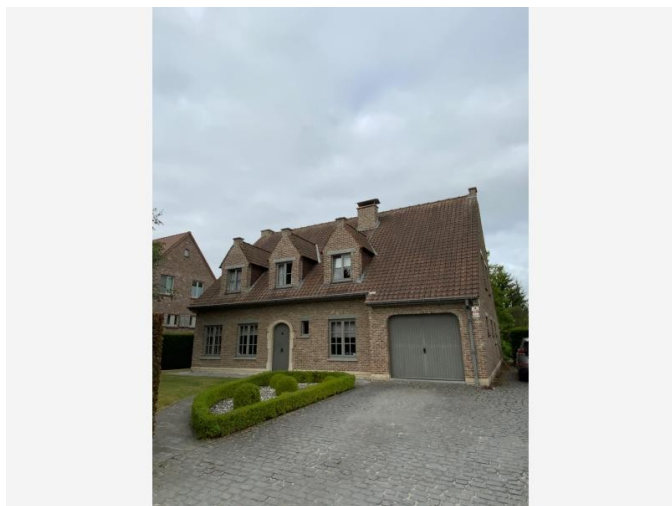
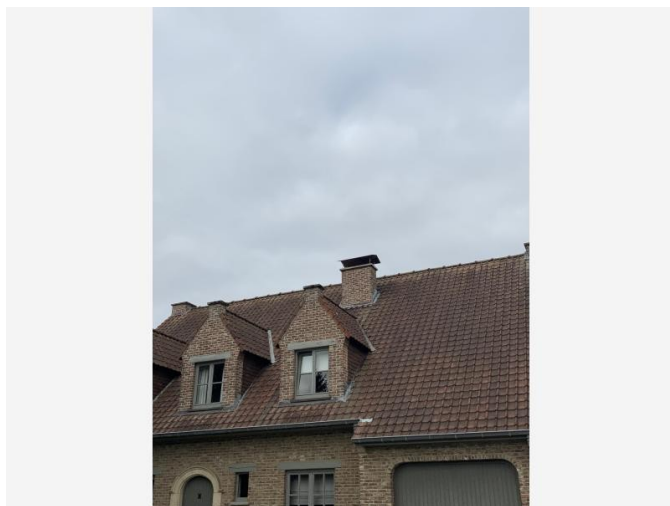
### Fiche 6: Dakbedekking bestaande uit pannen (niet verdacht)

| Beschrijving | Notitie | Terug te vinden op plannen |
|---|---|---|
| Fiche 6: Dakbedekking bestaande uit pannen (niet verdacht) | De dakbedekking is niet-asbestverdacht. | Plan 1.1: Hoofdgebouw plan |

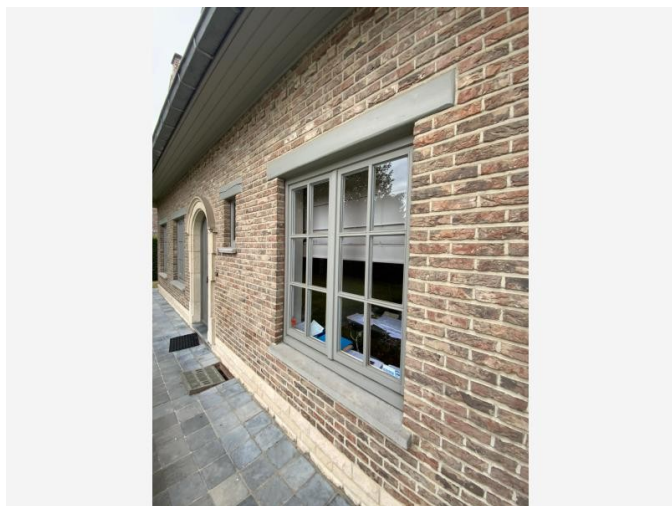
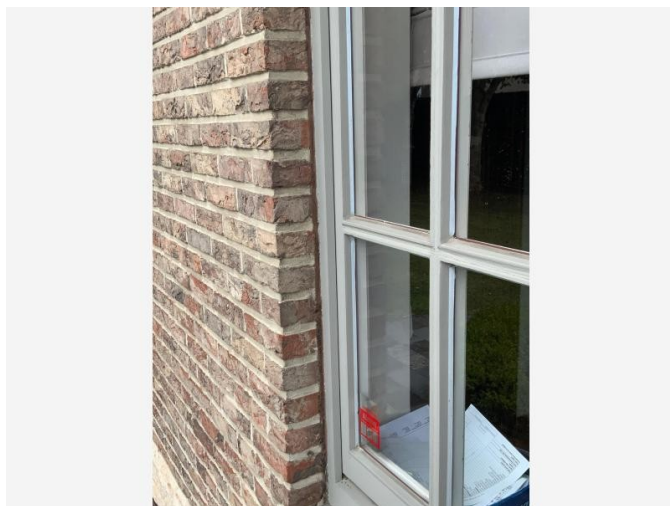
### Fiche 7: Kit aan de ramen

| Beschrijving | Notitie | Terug te vinden op plannen |
|---|---|---|
| Fiche 7: Kit aan de ramen | De kit aan de ramen is niet asbestverdacht. Alle ramen werden gecontroleerd. | - |
