# Asbestinventarisatetest

Vreckom 19, 9400 Ninove

Attestnummer : 20260730-000131.000

**Asbestveilig** (maar niet asbestvrij)

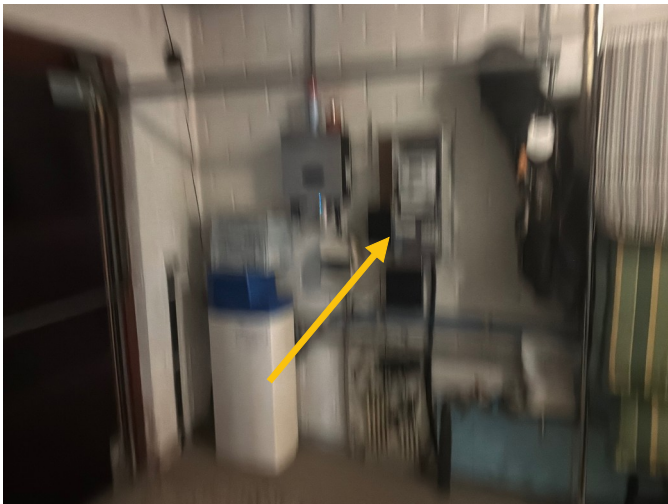
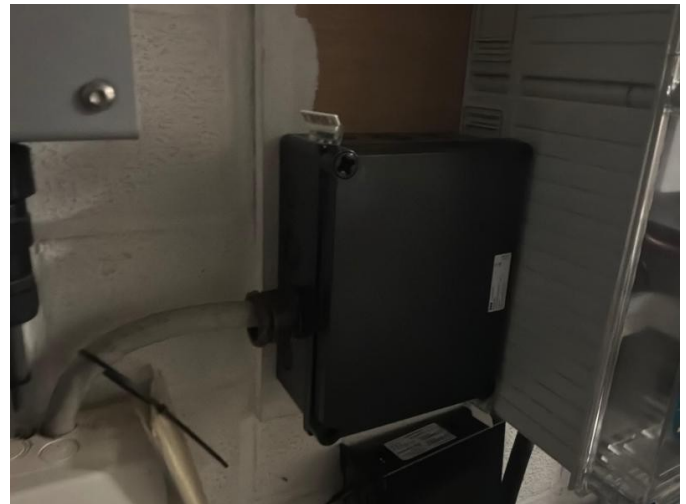
Het asbestmateriaal valt onder de mijlpaal van 2040.

| Eindbeoordeling materiaalarisico | Laag materiaalarisico en/of verlaagde kans op vezelvrijgave |

| Gebondenheid | Categorie 1: hechtgebonden in oorsprong |
| Asbestsoort (vezeltype) | Crocidoliet aanwezig |
| Afschermingsgraad van het gehele materiaal | Geheel of deels vrij aan de binnenlucht, maar geen contact met binnenluchtstromen |
| Toestand van het materiaal | Onbeschadigd, niet verweerd |

| Beschrijving | Bakeliet schakelkast |
| Identificatiemethode | <p>De asbestdeskundige beoordeelt het materiaal als asbestverdacht en dus asbesthoudend, en dit zonder monstername.</p> <p>Motivatie: De monstername brengt andere schade aan dan schade die inherent is aan de monstername.</p> |
| Opmerking | De hoeveelheid is een zo nauwkeurig mogelijke opmeting. Hieraan kunnen evenwel geen rechten worden ontleend. Monstername niet uitgevoerd wegens risico op beschadiging van een elektrisch component en mogelijke blootstelling aan spanning of storingen in de elektrische installatie. |

- Zorg voor een veilig beheer. Vermijd het beschadigen van het asbestmateriaal. Controleer de toestand jaarlijks op wijzigingen.
- Voer bijkomende staalname(s) uit.

- Eenvoudige handelingen: mag via doe-het-zelf of door werknemer(s) met opleidingsattest eenvoudige handelingen  
Deze toepassing kan door een aannemer die over een opleidingsattest eenvoudige handelingen beschikt of door een particulier (doe-het-zelf), verwijderd worden indien er geen verhoogd risico op vrijgave van asbestvezels (max. concentratie 0,01 vezels/cm<sup>3</sup> - CODEX Art. VI.3-54) ontstaat en de toepassing voorafgaand wordt gefixeerd/bevochtigd; de individuele elementen zonder machinale werktuigen (boormachine, slijpschijf, hogedrukreiniger,...) en zonder breken of gooien een voor een losgemaakt worden; en ten slotte dubbel en luchtdicht verpakt weggevoerd worden naar een erkend afvalpunt (recyclagepark).

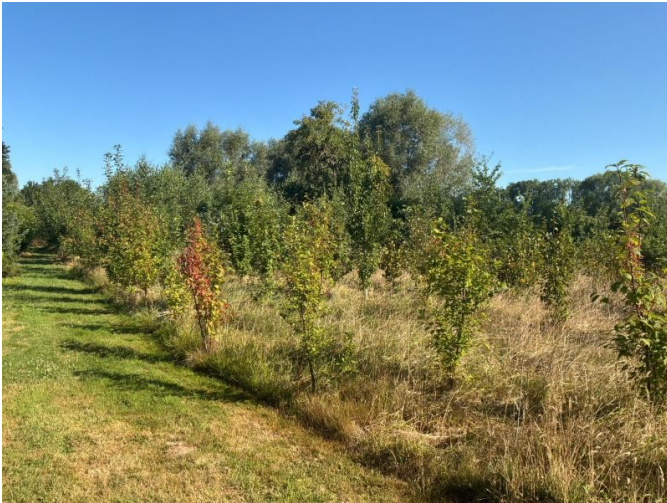
**Reden:** Overwoekerende vegetatie

**Uitleg van de asbestdeskundige:** Overwoekerd met onkruid. Volledige risicobeoordeling is niet mogelijk.

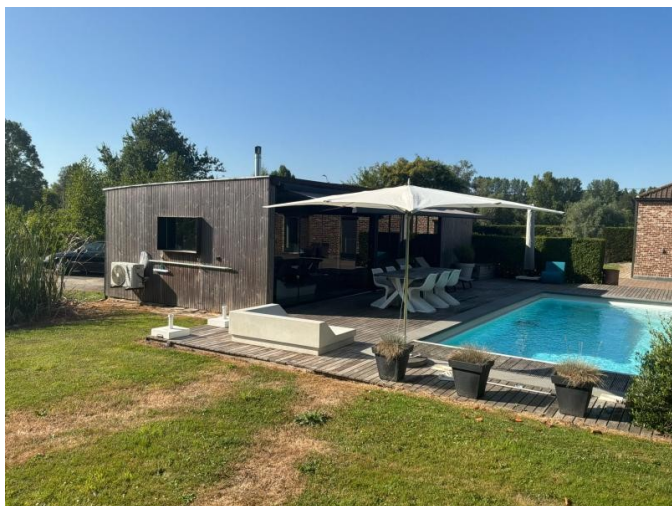
**Bouwjaar:** 2021

*Constructies gebouwd vanaf 2001 moeten niet onderzocht worden*

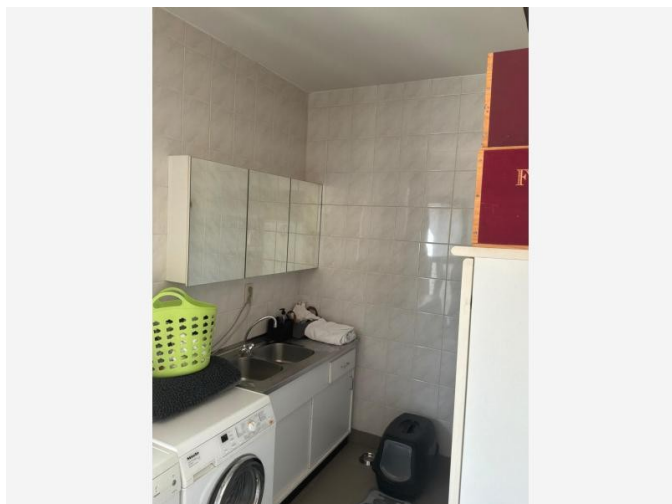
Faiientegels zijn mogelijk gelijmd met asbesthoudende lijm. Bij werken, laat dit controleren.

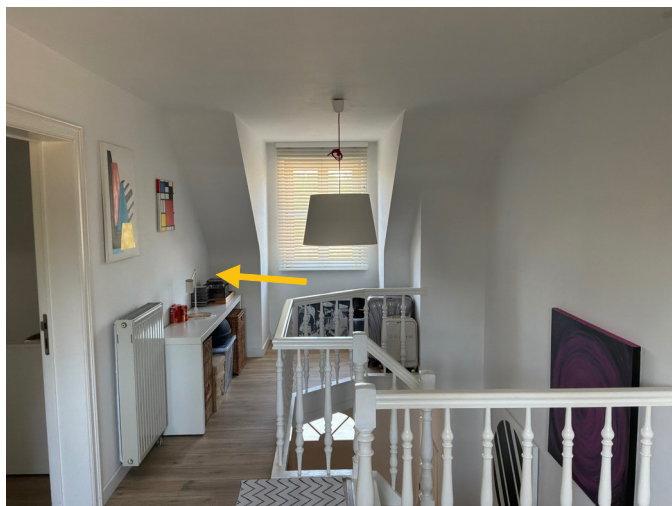
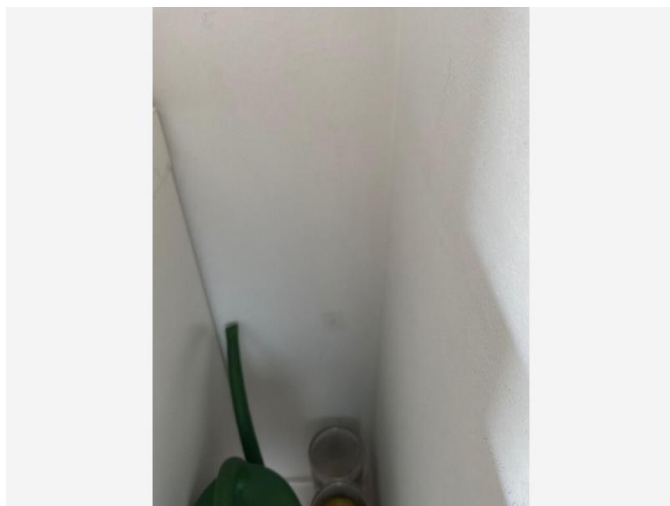
## Fiche 5: Pleisterwerk wanden

Geen asbest

| # | Type | Referentie | Resultaat |
|---|---|---|---|
| 5.1 | Mengmonster | A1 | Geen asbest |

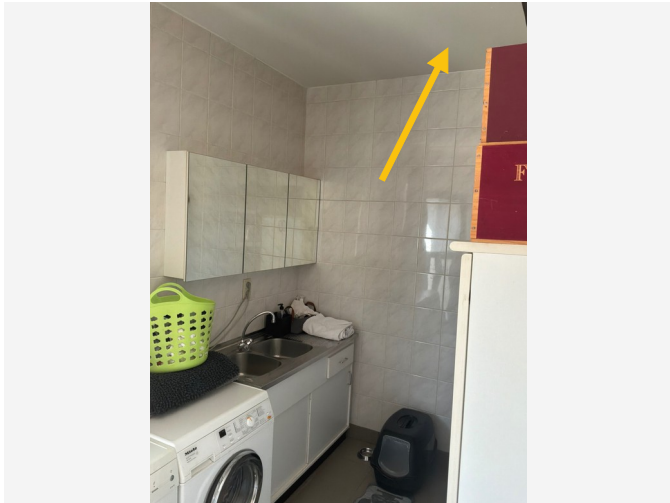
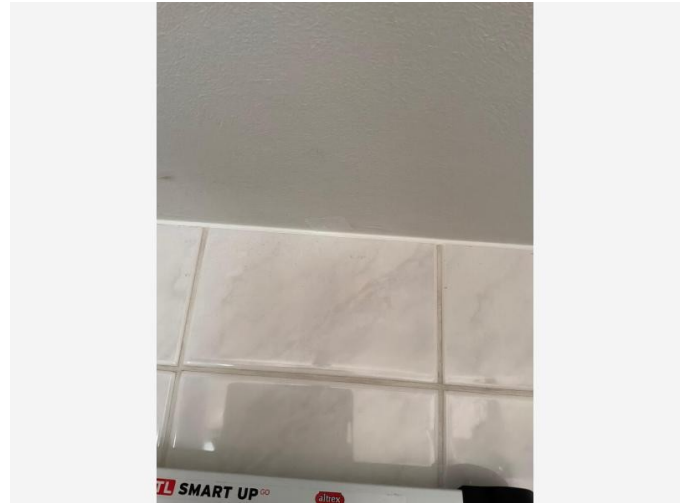
## Fiche 6: Pleisterwerk plafonds

Geen asbest

| # | Type | Referentie | Resultaat |
|---|---|---|---|
| 6.1 | Mengmonster | A2 | Geen asbest |

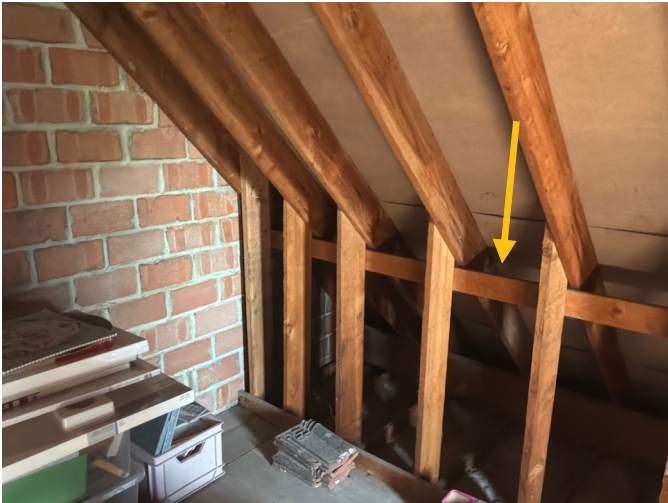
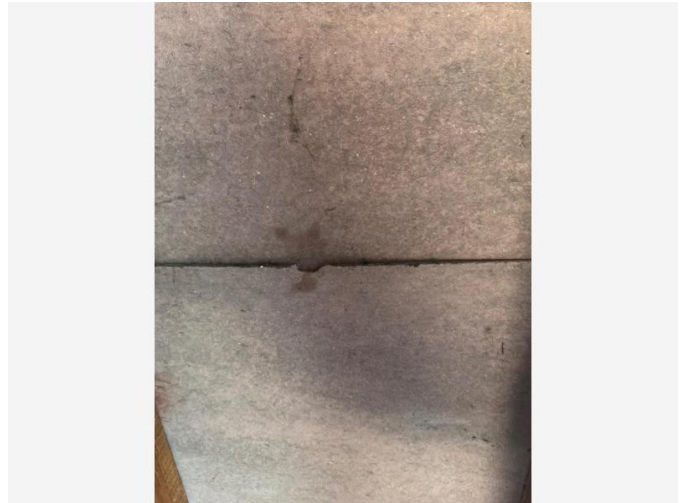
## Fiche 7: Onderdak type Menuiserie

Geen asbest

| # | Type | Referentie | Resultaat |
|---|---|---|---|
| 7.1 | Puntmonster | A5 | Geen asbest |

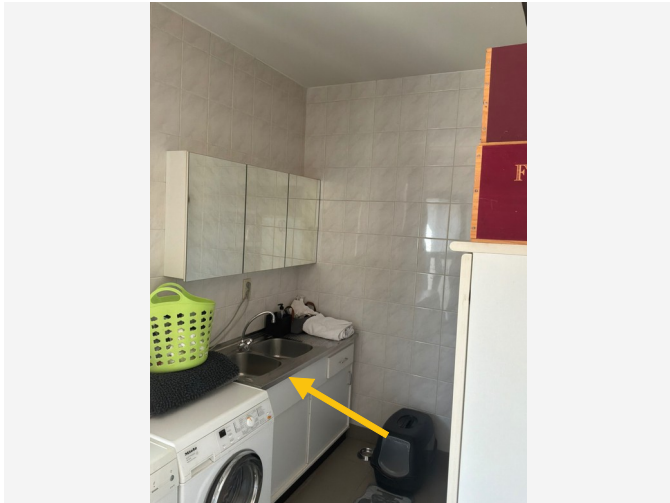
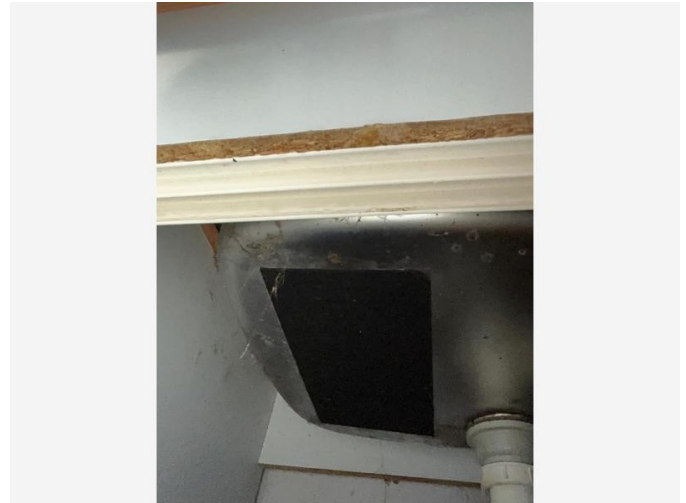
## Fiche 8: Anti-dreun

Geen asbest

| # | Type | Referentie | Resultaat |
|---|---|---|---|
| 8.1 | Puntmonster | A3 keuken | Geen asbest |
| 8.2 | Puntmonster | A4 wasberging | Geen asbest |

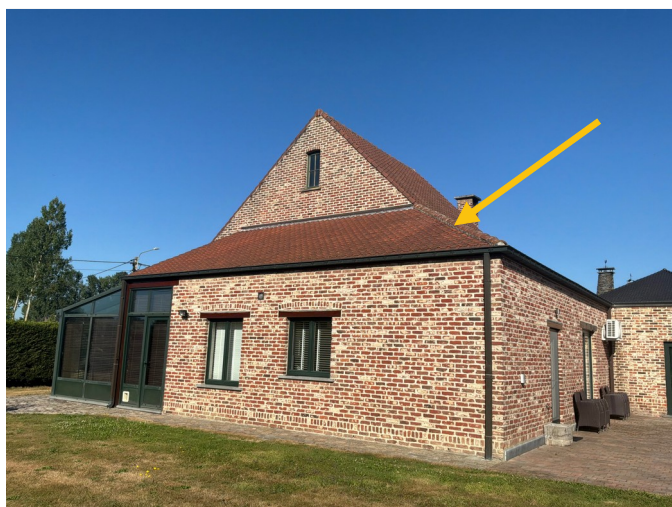
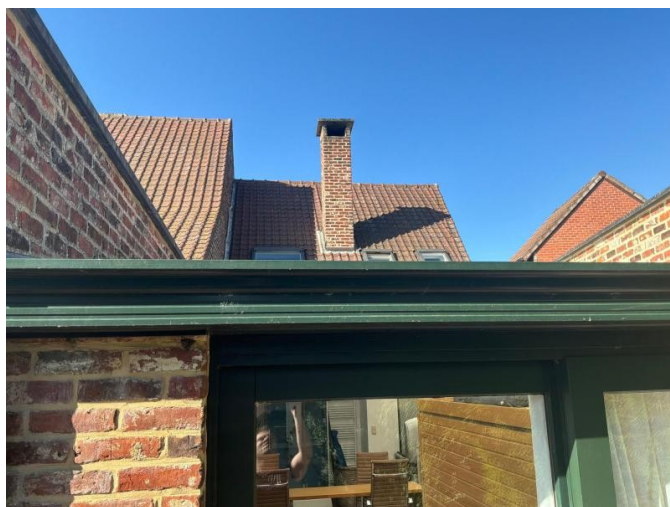
### Fiche 9: Rookgaskanaal (niet verdacht)

| Beschrijving | Notitie | Terug te vinden op plannen |
|---|---|---|
| Fiche 9: Rookgaskanaal (niet verdacht) | Het rookgaskanaal is niet-asbestverdacht. | Plan 1.4: Dakenplan |

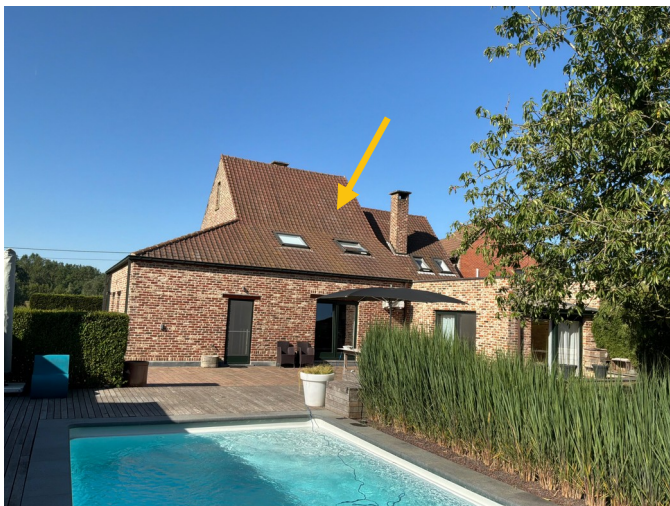
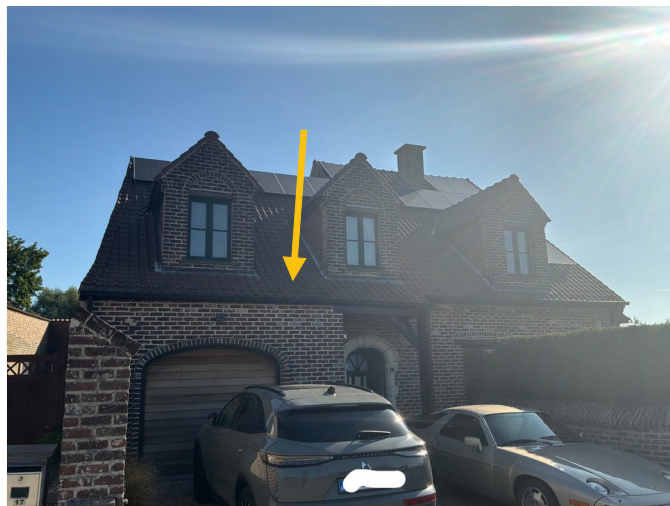
## Fiche 10: Dakbedekking bestaande uit pannen (niet verdacht)

| Beschrijving | Notitie | Terug te vinden op plannen |
|---|---|---|
| Fiche 10: Dakbedekking bestaande uit pannen (niet verdacht) | De dakbedekking is niet-asbestverdacht. | - |

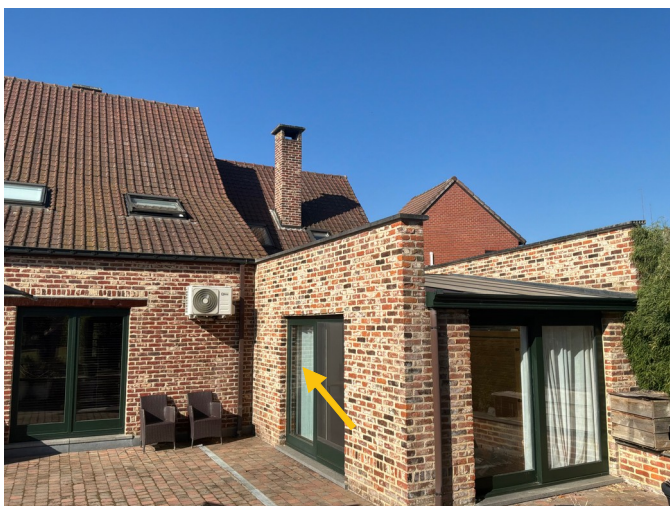
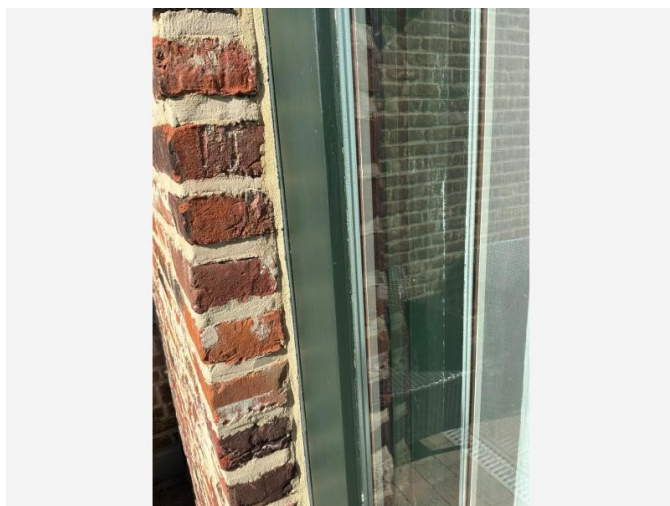
## Fiche 11: Mastiek

| Beschrijving | Notitie | Terug te vinden op plannen |
|---|---|---|
| Fiche 11: Mastiek | Er is geen asbestverdachte mastiek aanwezig. | - |

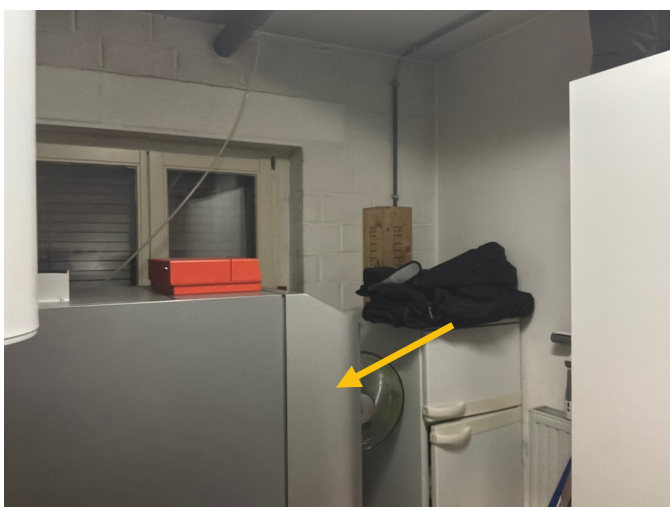
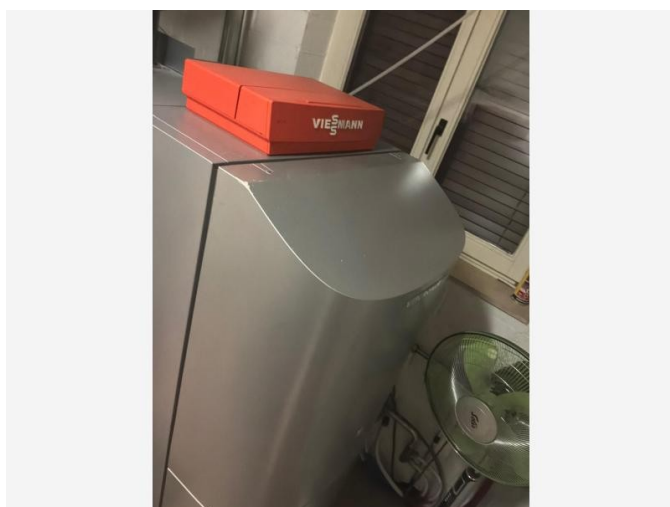
## Fiche 12: CV-ketel (niet verdacht)

| Beschrijving | Notitie | Terug te vinden op plannen |
|---|---|---|
| Fiche 12: CV-ketel (niet verdacht) | De CV-ketel (dichtingen, isolerend materiaal) is niet asbestverdacht. | Plan 1.1: Glv |
