# Asbestinventarisatattest

Schumanlaan 4, 1500 Halle

Attestnummer : 20260730-000391.000

**Niet-asbestveilig**

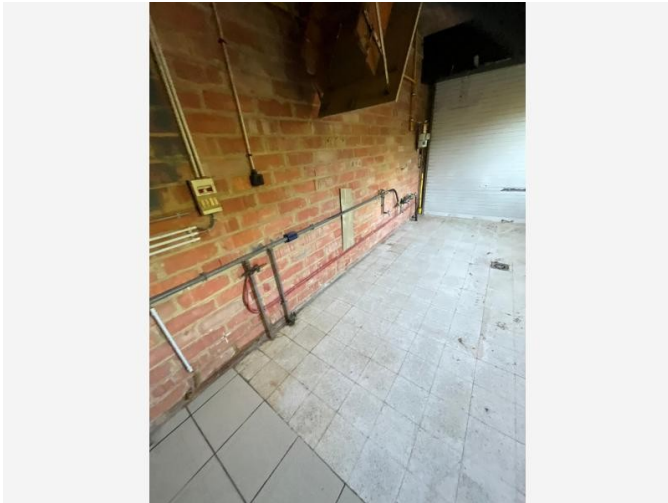
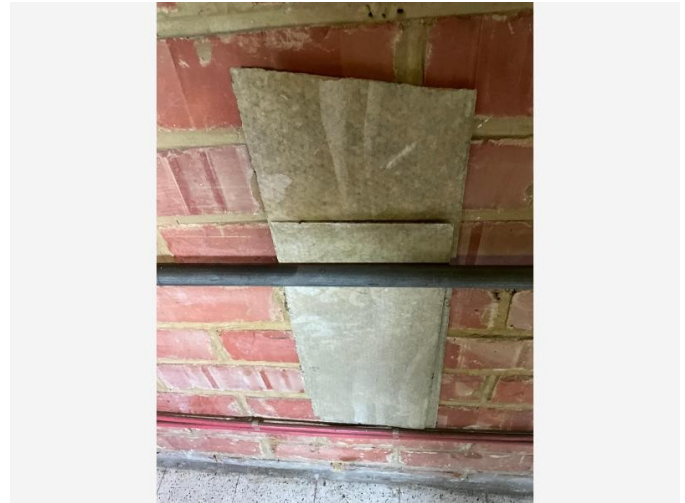
**Dringend verwijderen**

| # | Type | Referentie | Resultaat |
|---|---|---|---|
| 1.1 | Puntmonster | PLAAT | Chrysotiel |

| Beschrijving | Menuiserite platen |
| Type afvalstof | Betreft stock-voorraad of gedemonteerde asbestmaterialen |

- Verwijder het asbestafval.

- Eenvoudige handelingen: mag via doe-het-zelf of door werknemer(s) met opleidingsattest eenvoudige handelingen  
De toepassing mag zelf verwijderd worden onder de voorwaarden terug te vinden op:  
<https://ovam.vlaanderen.be/wie-mag-wat-verwijderen>

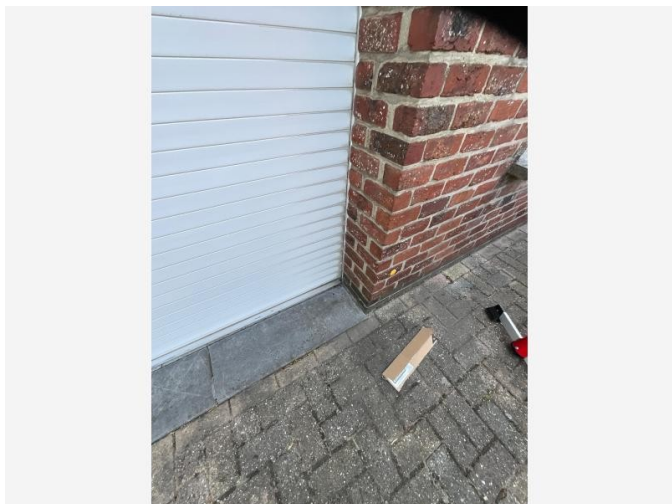
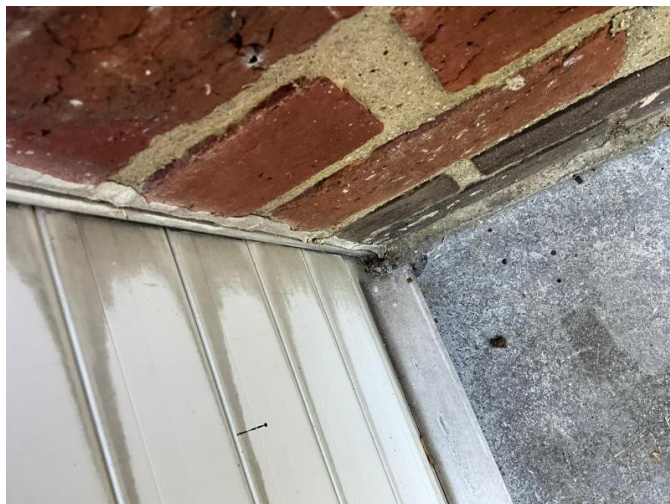
Zorgvuldig beheren

| Eindbeoordeling materiaalisico | Laag materiaalisico en/of verlaagde kans op vezelvrijgave |

| Toestand van het materiaal | Licht beschadigd, licht verweerd. Intacte calciumsilicaatplaat of materiaal met categorie 3-gebondenheid |

| # | Type | Referentie | Resultaat |
|---|---|---|---|
| 2.1 | Puntmonster | KIT | Chrysotiel |

| Opmerking | De hoeveelheid is geschat. Het betreft de oude afdichtingskit tussen het profiel en de buitenwand. |

- Zorg voor een veilig beheer. Vermijd het beschadigen van het asbestmateriaal. Controleer de toestand jaarlijks op wijzigingen.

- Eenvoudige handelingen: enkel door erkend asbestverwijderaar  
Verwijderingsvoorschriften volgens Codex over het welzijn op het werk Art. VI.3-54.

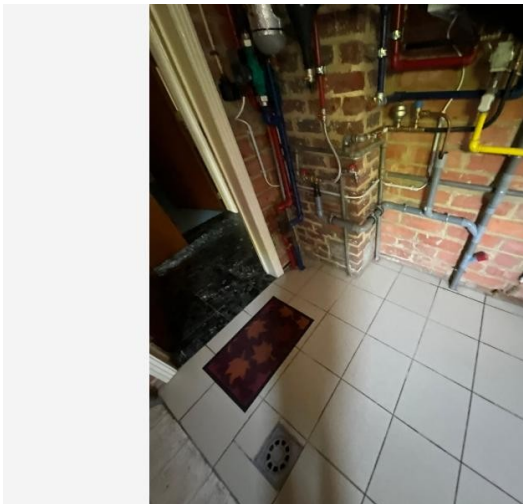
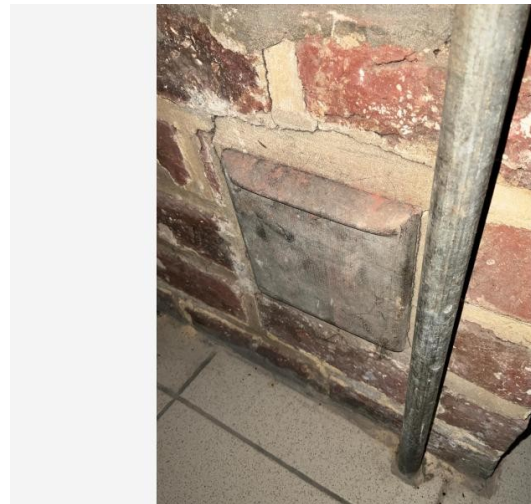
Zorgvuldig beheren

| Eindbeoordeling materiaalisico | Laag materiaalisico en/of verlaagde kans op vezelvrijgave |

| Asbestsoort (vezeltype) | Crocidoliet aanwezig |
| Toestand van het materiaal | Onbeschadigd, niet verweerd |

| Identificatiemethode | <p>De asbestdeskundige beoordeelt het materiaal als asbestverdacht en dus asbesthoudend, en dit zonder monstername.</p> <p>Motivatie: De monstername brengt andere schade aan dan schade die inherent is aan de monstername.</p> |

- Zorg voor een veilig beheer. Vermijd het beschadigen van het asbestmateriaal. Controleer de toestand jaarlijks op wijzigingen.
- Voer bijkomende staalname(s) uit.

- Eenvoudige handelingen: mag via doe-het-zelf of door werknemer(s) met opleidingsattest eenvoudige handelingen  
De toepassing mag zelf verwijderd worden onder de voorwaarden terug te vinden op:  
<https://ovam.vlaanderen.be/wie-mag-wat-verwijderen>

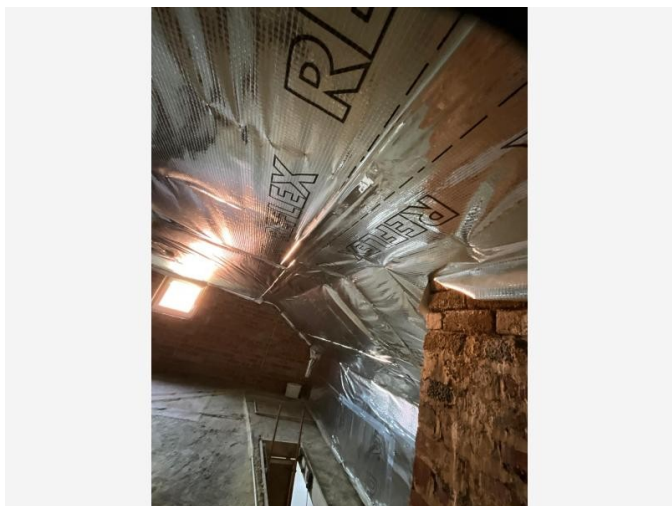
**Reden:** Er is geen volledige risicobeoordeling mogelijk

**Uitleg van de asbestdeskundige:** Het is niet mogelijk om het onderdak te onderzoeken daar de leien niet voldoende kunnen worden opgeheven en de zolder afgewerkt is langs de binnenzijde.

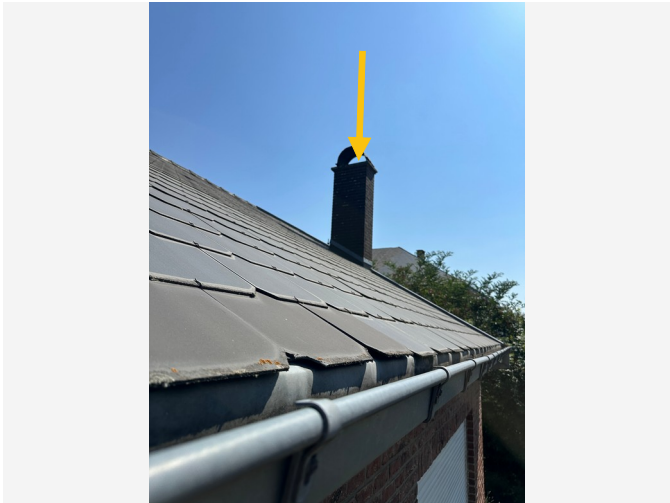
**Reden:** Het te onderzoeken materiaal situeert zich hoger dan 3,50 m te rekenen vanaf een veilige ondergrond

**Uitleg van de asbestdeskundige:** Het is niet mogelijk om de binnenzijde van de gemetselde schouw te onderzoeken.

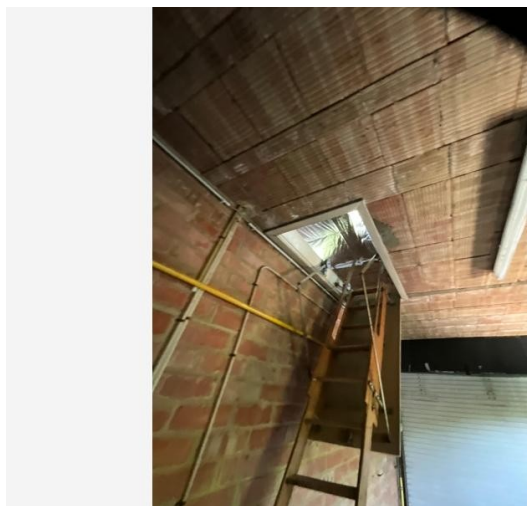
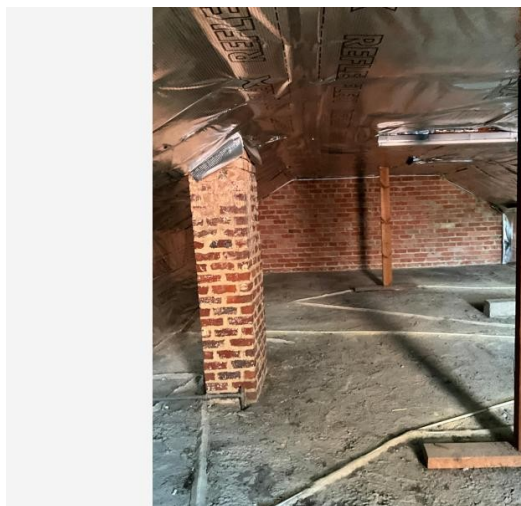
Er werden geen asbestverdachte materialen aangetroffen op de zolder.

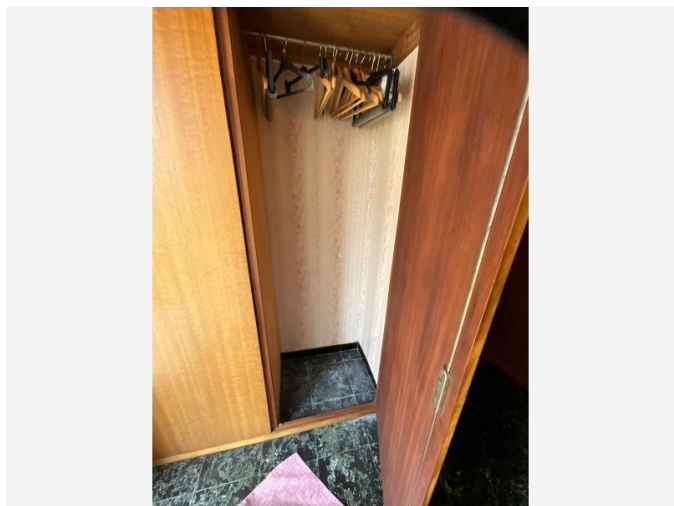
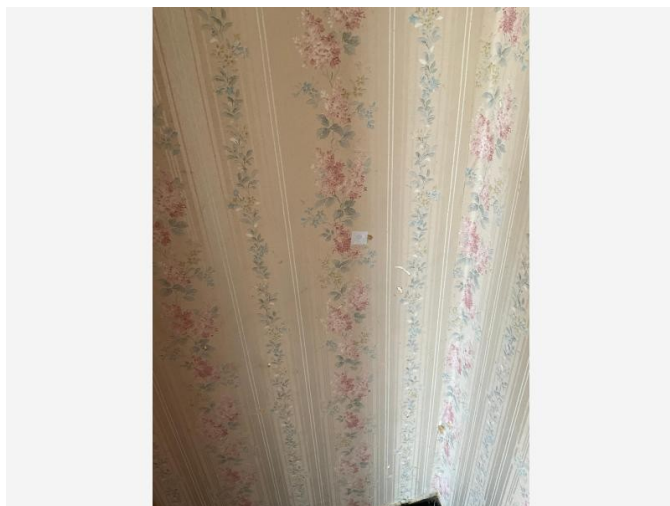
## Fiche 7: Pleisterwerk muren

Geen asbest

| # | Type | Referentie | Resultaat |
|---|---|---|---|
| 7.1 | Mengmonster | PLM | Geen asbest |

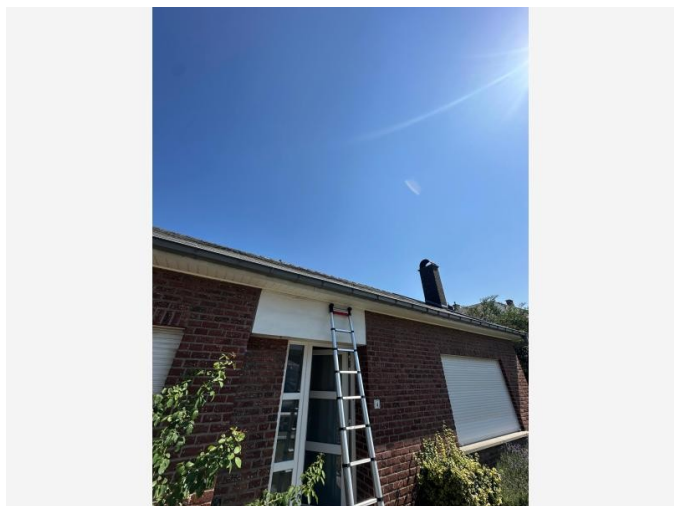
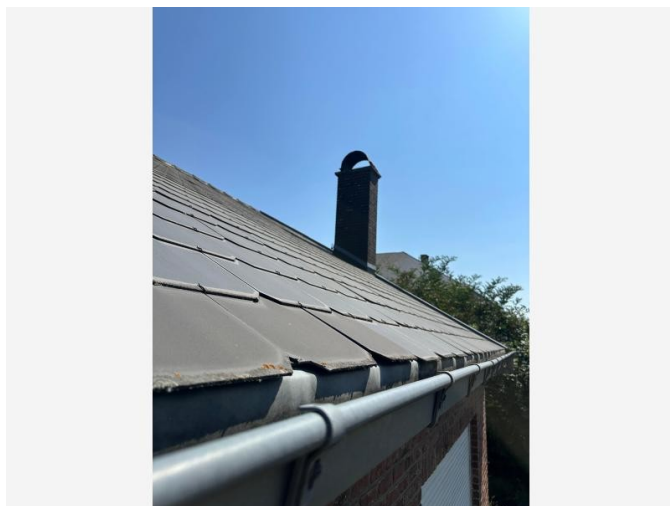
## Fiche 8: Dakleien

Geen asbest

| # | Type | Referentie | Resultaat |
|---|---|---|---|
| 8.1 | Puntmonster | LEI | Geen asbest |

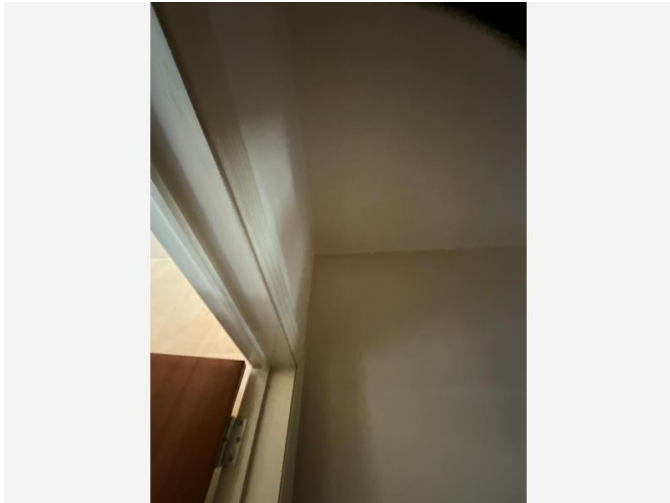
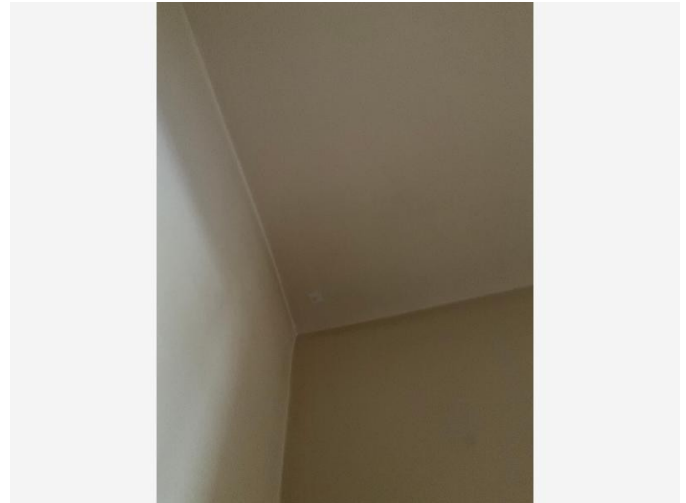
## Fiche 9: Pleisterwerk plafonds

Geen asbest

| # | Type | Referentie | Resultaat |
|---|---|---|---|
| 9.1 | Mengmonster | PLPL | Geen asbest |
